# 남한산성 공공하수처리시설

## 시설물명 : 침사지 및 유입펌프장

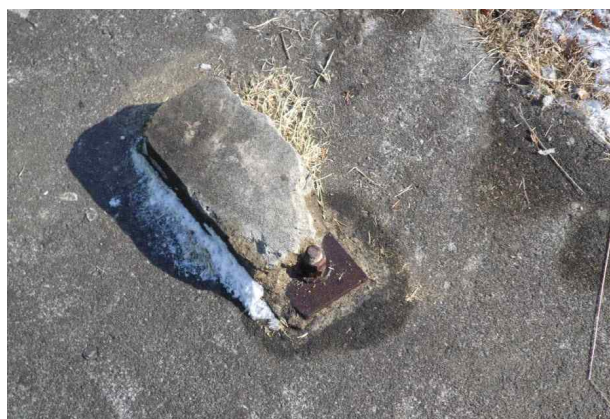
사진번호 003 위치 외부 슬래브

내 용 콘크리트 파손 (A=0.2m×0.3m)

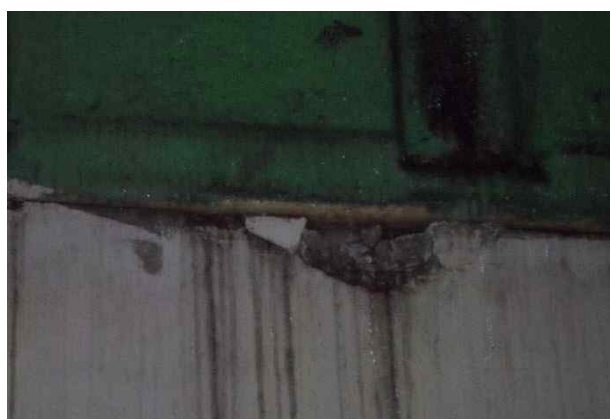
사진번호 005 위치 내부 벽체

내 용 콘크리트 파손 (A=0.4m×0.2m)

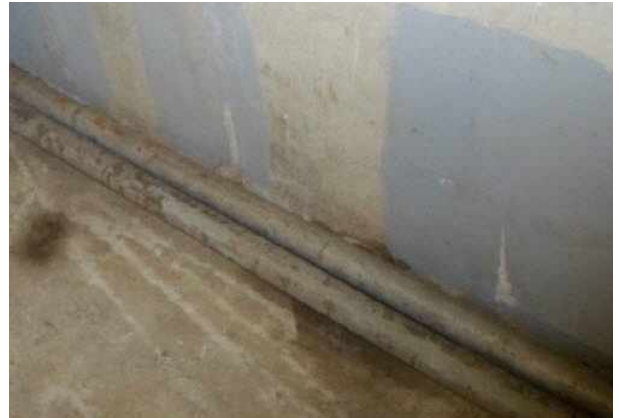
| 사진번호 | 007 | 위치 | 내부 벽체 |

| 내 용 | 마감재 들뜸 (A=0.6m×4.0m) | | |

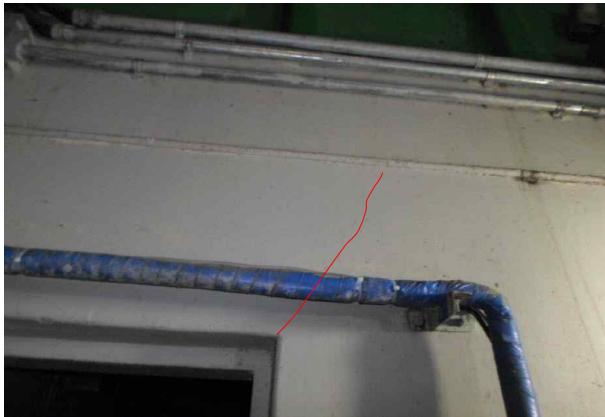
| 사진번호 | 008 | 위치 | 내부 벽체 |

| 내 용 | 균열/백태 (L=0.3m, 4ea) | | |

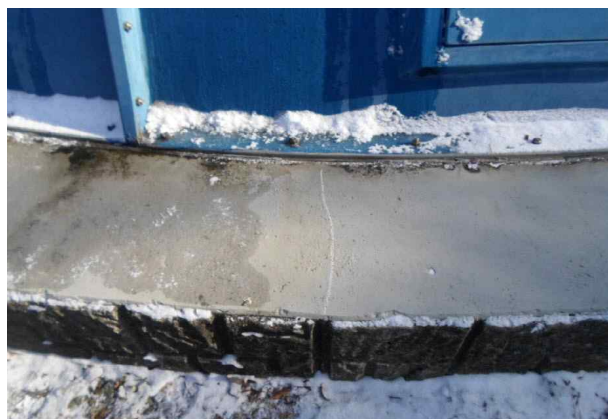
사진번호 017 위치 외부 벽체

내 용 균열 (cw=0.2mm, L=0.4m)

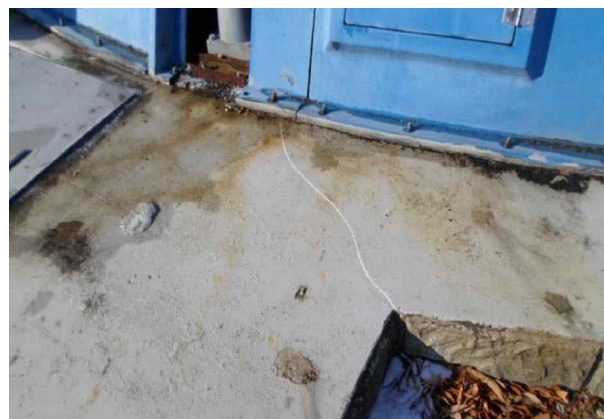
사진번호 018 위치 외부 벽체

내 용 균열 (cw=0.1mm, L=1.0m)

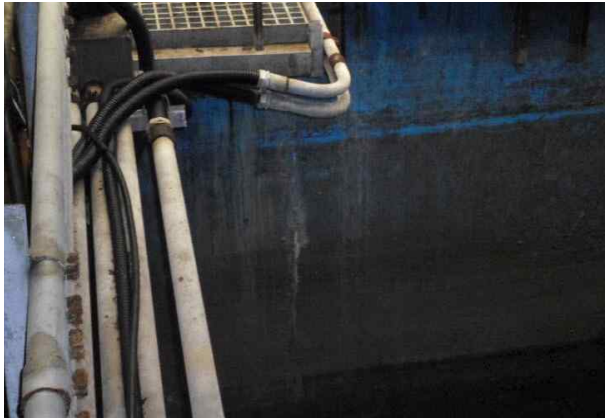
| 사진번호 | 019 | 위치 | 내부 벽체 |

| 내 용 | 균열/백태 (L=0.5m) | | |

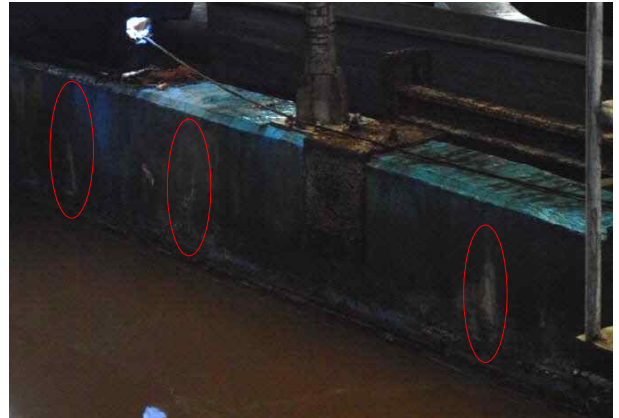
| 사진번호 | 020 | 위치 | 내부 벽체 |

| 내 용 | 균열/백태 (L=0.3m, 3ea) | | |

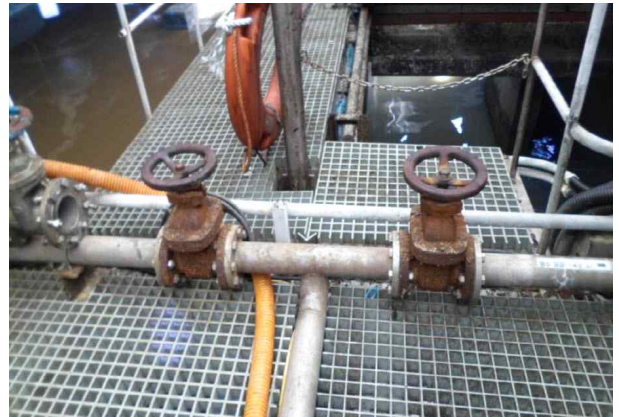
| 사진번호 | 022 | 위치 | 내부 |

| 내 용 | 배관 이음부 부식 | | |

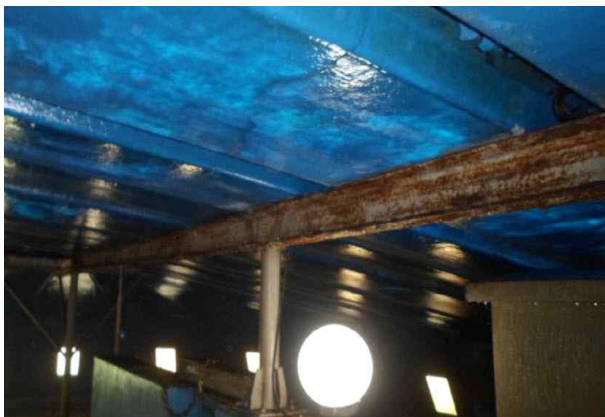
| 사진번호 | 023 | 위치 | 내부 |

| 내 용 | FRP 덮개 지지대 부식 | | |

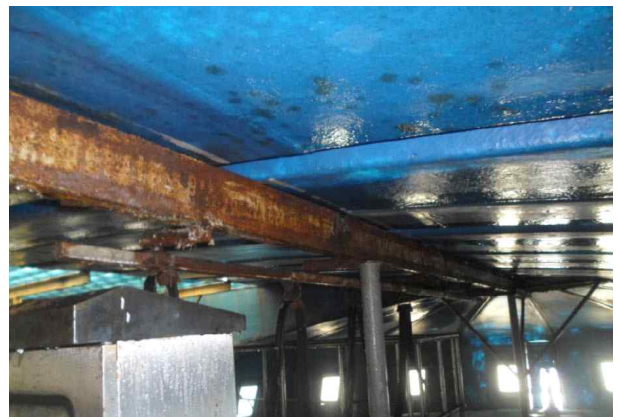
| 사진번호 | 024 | 위치 | 내부 |

| 내 용 | FRP 덮개 지지대 부식 | | |

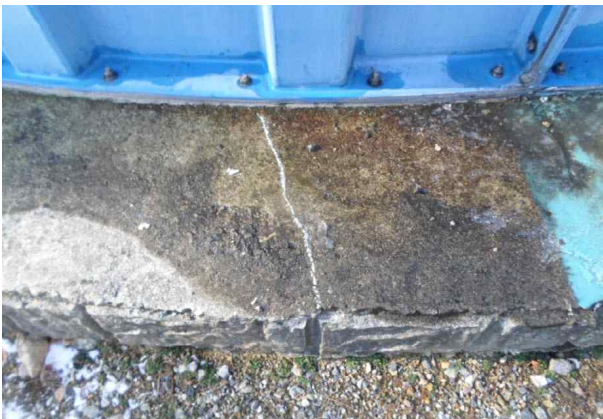
| 남한산성 공공하수처리시설 | | | | 시설물명 : 침전지 | | | |
|---|---|---|---|---|---|---|---|
| 내 용 | 균열 (cw=0.1mm, L=0.4m) | | | 내 용 | 콘크리트 및 도장 표면상태 양호 | | |

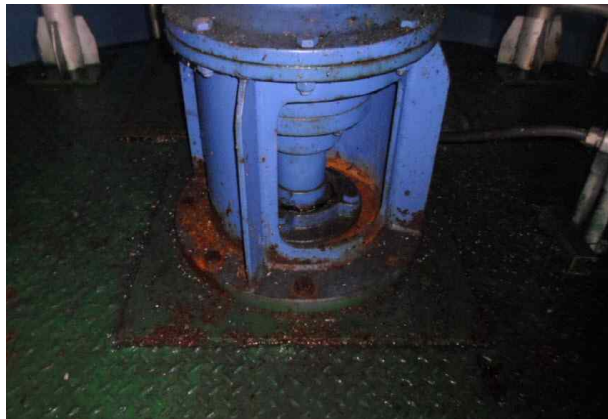
| 남한산성 공공하수처리시설 | | | | 시설물명 : 침전지 | | | |
|---|---|---|---|---|---|---|---|
| 내 용 | 발판 및 난간 상태양호 | | | 내 용 | 펌프 하부 경미한 부식 | | |

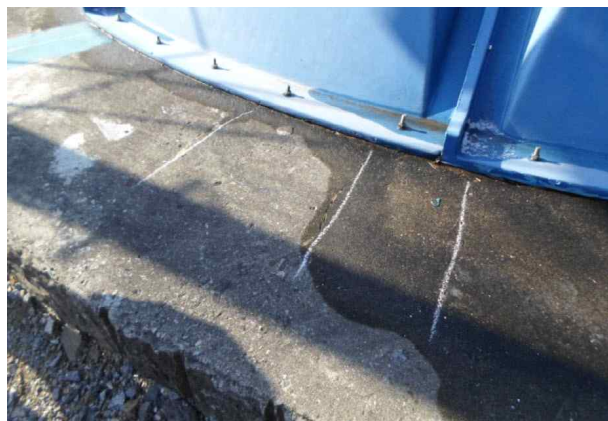
사진번호 031 위치 2지 외부 벽체

내 용 균열 (cw=0.2mm, L=0.5m, 3ea)

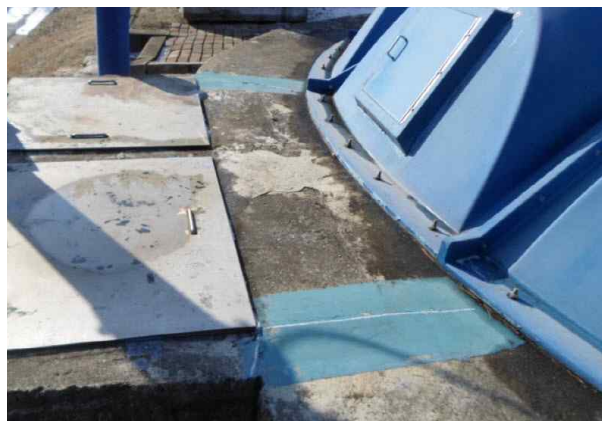
사진번호 032 위치 2지 외부 벽체

내 용 보수부 재균열 (cw=0.2mm, L=0.6m, 2ea)

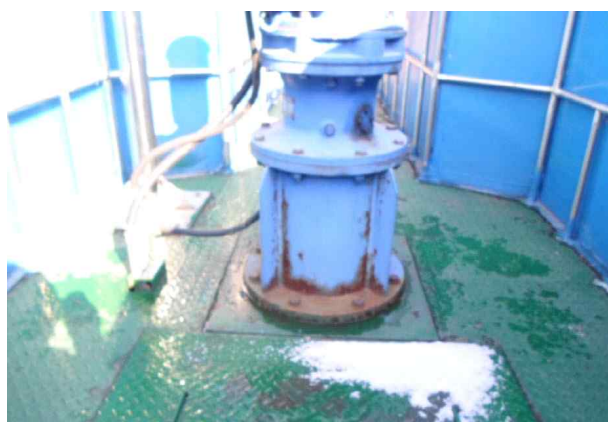
사진번호 035 위치 2지

내 용 펌프 하부 경미한 부식

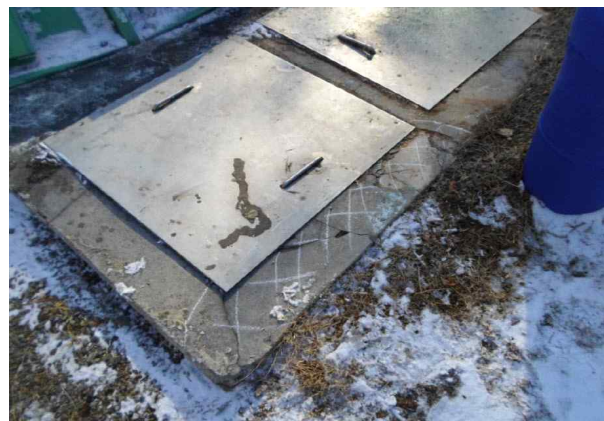
사진번호 038 위치 외부 슬래브

내 용 박리/박락 (A=1.2m×0.2m)

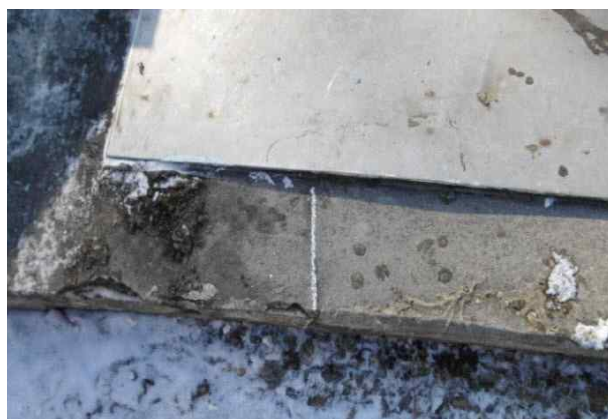
사진번호 039 위치 외부 슬래브

내 용 균열 (cw=0.2mm, L=0.2m)

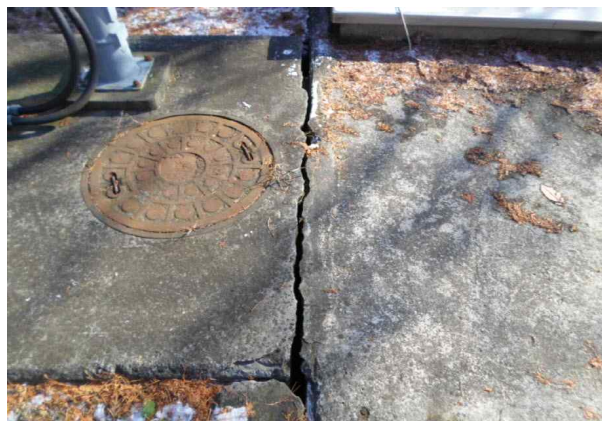
| 내 용 | 전 경 | | | 내 용 | 이격 (L=1.5m) | | |

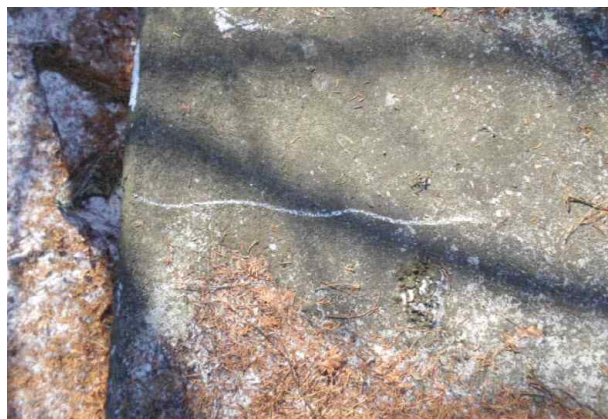
| 내 용 | 균열 (cw=0.2mm, L=0.6m) | | | 내 용 | 균열 (cw=0.2mm, L=3.0m) | | |

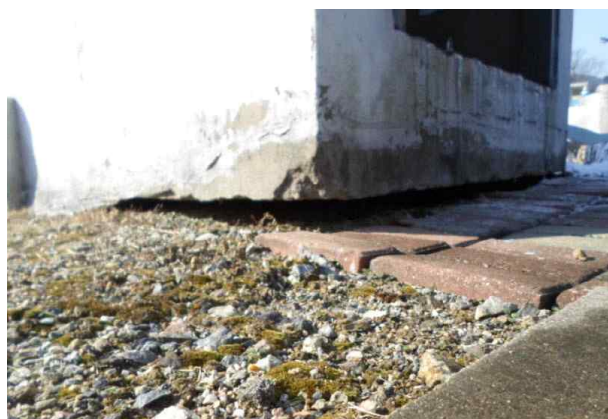
사진번호 051 위치 계단 하부

내 용 공동 (A=1.0m×1.5m)

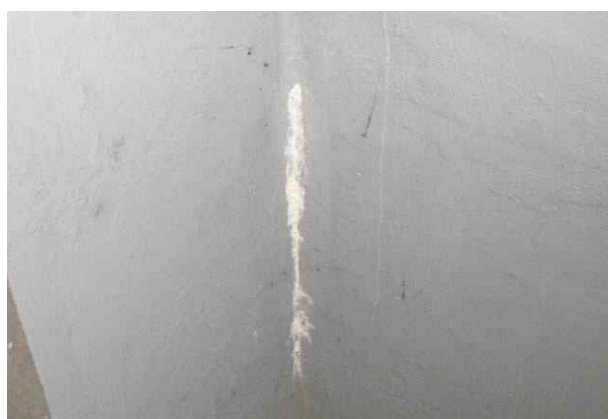
사진번호 053 위치 내부 벽체

내 용 백태 (A=0.1m×1.0m)

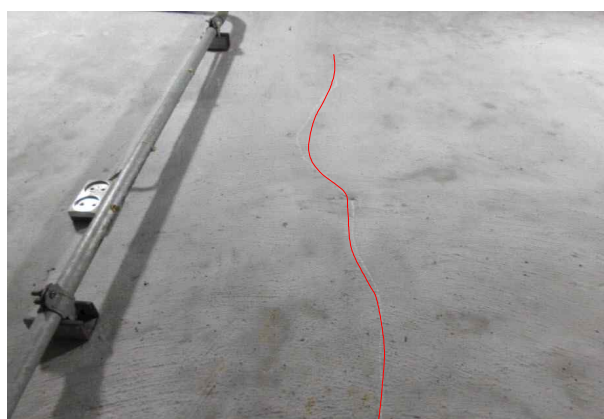
사진번호 054 위치 내부 벽체

내 용 균열 (cw=0.2mm, L=2.5m)

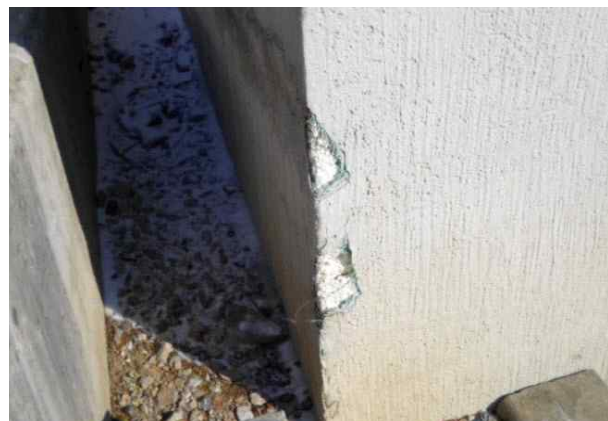
사진번호 056 위치 외부 벽체

내 용 마감재 파손 (A=0.1m×0.1m, 2ea)

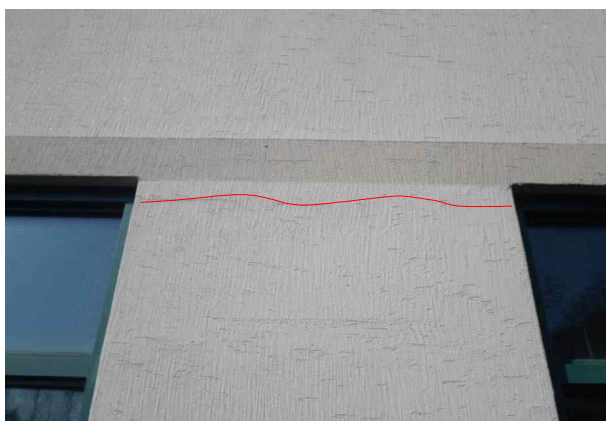
사진번호 057 위치 외부 벽체

내 용 마감 균열 (cw=0.2mm, L=1.0m)

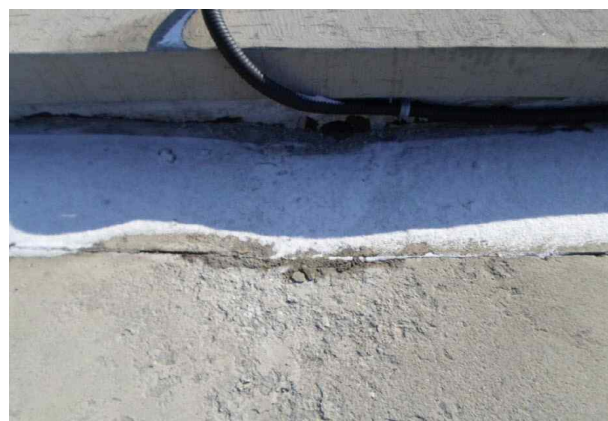
사진번호 058 위치 옥상층 바닥

내 용 표면박리 (A=1.5m×4.5m)

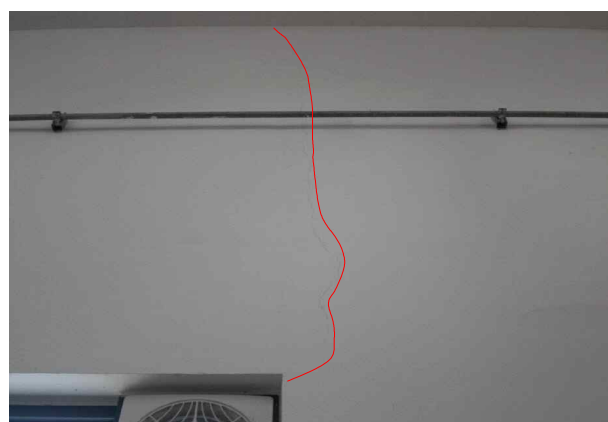
사진번호 060 위치 내부 벽체

내 용 마감 균열 (cw=0.3mm, L=3.0m)

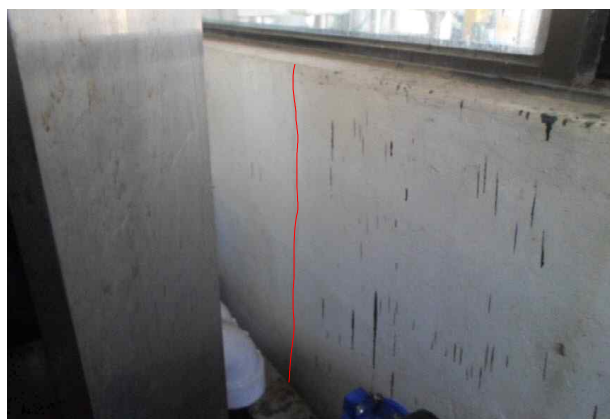
사진번호 063 위치 외부 벽체

내 용 마감 균열 (cw=0.3mm, L=1.2m)

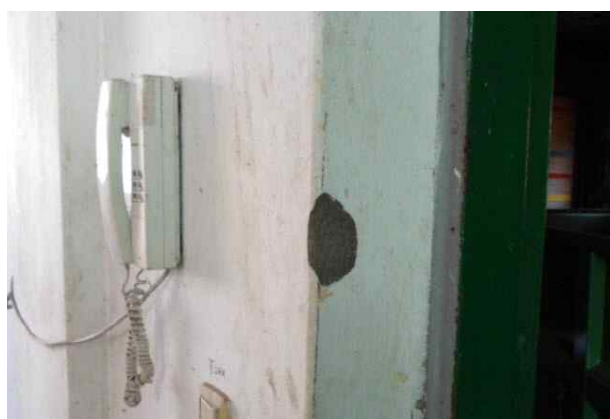
사진번호 065 위치 내부 벽체

내 용 마감재 파손 (A=0.1m×0.1m)

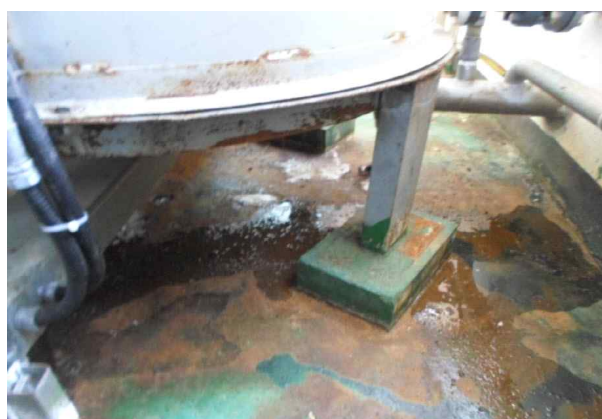
사진번호 066 위치 내부 바닥

내 용 체수 (A=1.5m×1.5m)

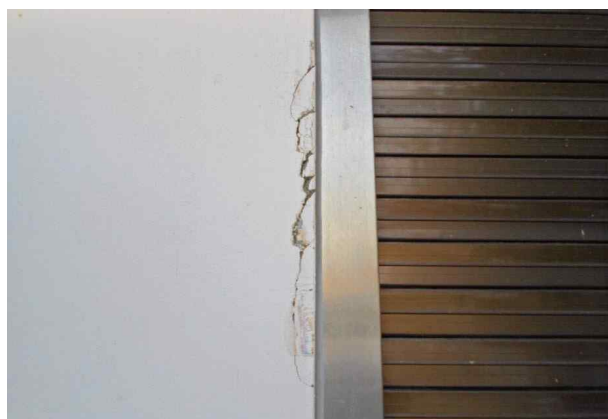
사진번호 069 위치 외부 벽체

내 용 마감재 파손 (A=0.1m×0.6m)

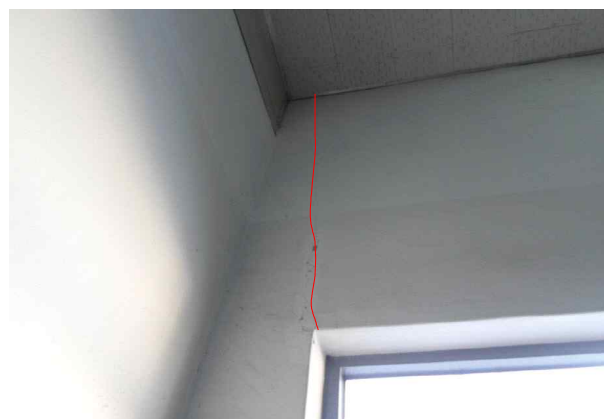
사진번호 070 위치 내부 벽체

내 용 마감 균열 (cw=0.1mm, L=0.8m)

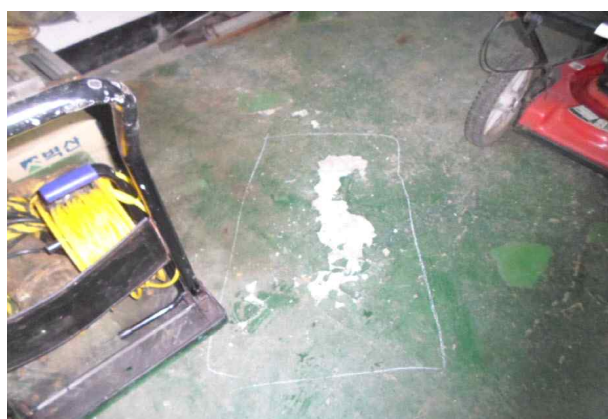
사진번호 071 위치 내부 벽체

내 용 도장박리 (A=0.5m×1.0m)

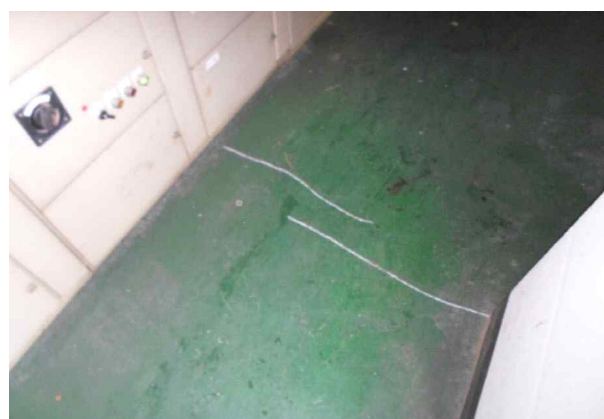
사진번호 072 위치 내부 바닥

내 용 균열 (cw=0.1mm, L=0.7m, 2ea)

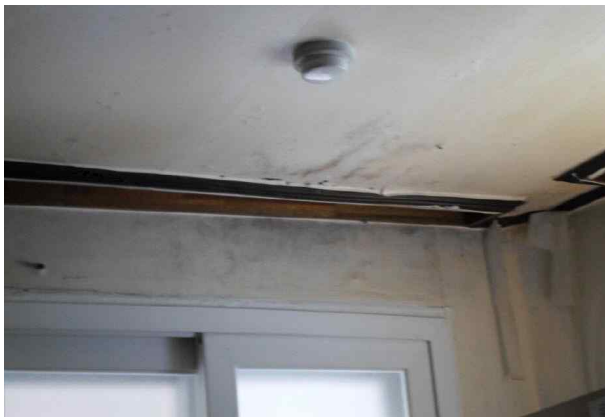
사진번호 075 위치 내부 천장

내 용 누수흔적 (A=0.5m×0.5m)

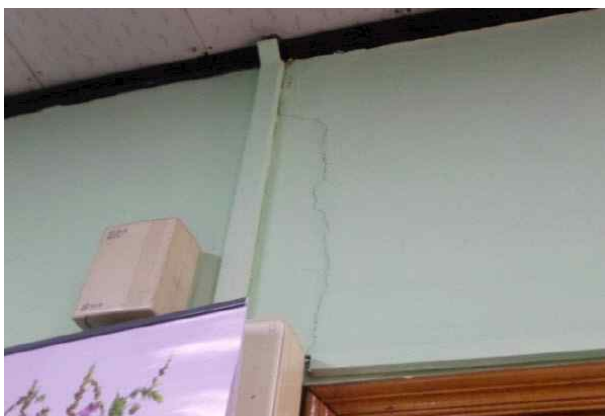
사진번호 077 위치 내부 벽체

내 용 마감 균열 (cw=0.3mm, L=0.6m)

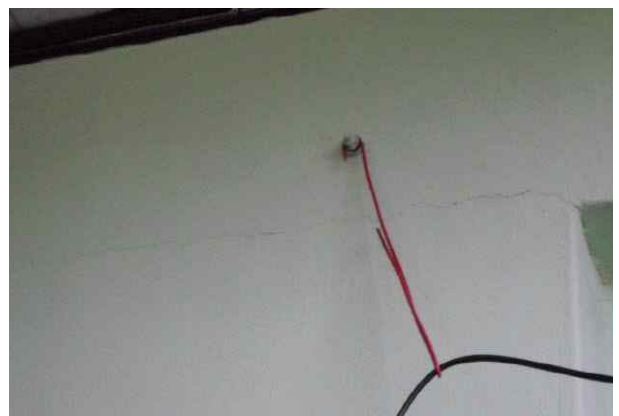
사진번호 078 위치 내부 벽체

내 용 마감 균열 (cw=0.2mm, L=0.6m)
