## 건축물 평가결과

| 건물명 | 관리동 | | |
| 소재지 | 남한산성 공공하수처리시설 | | |
| 평가종류 | 정밀점검 | 평가기관 | 우리기술(주) |

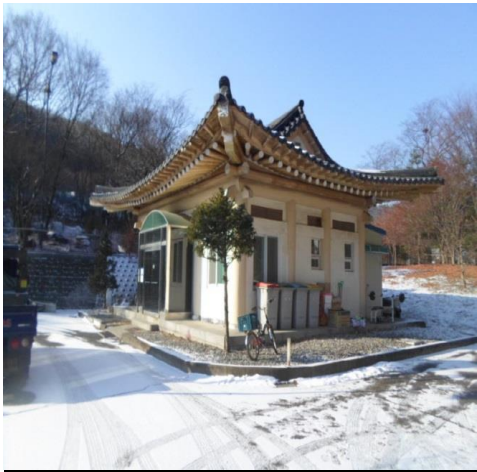
| 층 | 안전성 / 상태 | | | | | | | | | 기울기<br>및 침하 |
|---|---|---|---|---|---|---|---|---|---|---|
| 최종결과 | 상태평가: 3.00(B등급)<br>종합평가: 2.40(B등급) | | | | | | | | | |

| 콘크리트균열 | | | | | | | | |
|---|---|---|---|---|---|---|---|---|
| | 0.2mm미만의 균열발견 | | 27 | | | | | |

| 누수 · 백태 | | | | | | | | |
|---|---|---|---|---|---|---|---|---|
| | 경미한 누수/백태발생면적 5%미만 | | 1 | | | | | |

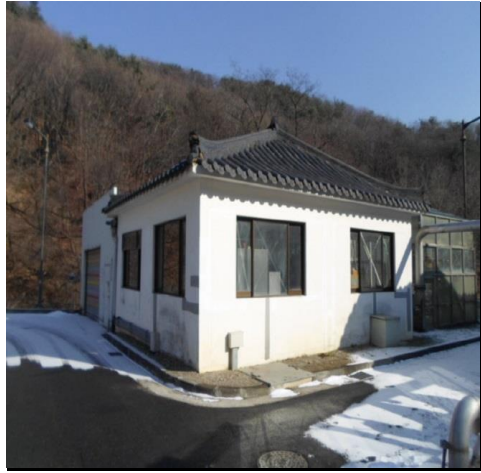
| 건물명 | 저류조 및 방류조 | |

| 층 | 안전성 / 상태 | | | | | | | | 기울기<br>및 침하 |
|---|---|---|---|---|---|---|---|---|---|
| 최종결과 | 상태평가: 3.00(B등급)<br>종합평가: 2.40(B등급) | | | | | | | | |

| 콘크리트균열 | | | | | | | | |
|---|---|---|---|---|---|---|---|---|
| | 0.2mm미만의 균열발견 | | 10 | | | | | |
| 면적율 | 면적율 20% 미만 | | 1 | | | | | |

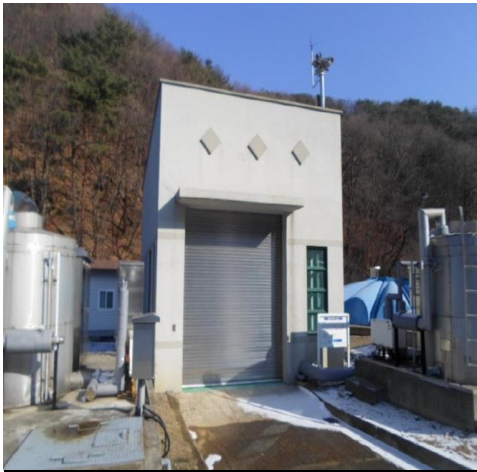
| 건물명 | 총인처리시설 | | |

| 층 | 안전성 / 상태 | | | | | | | | 기울기<br>및 침하 |
|---|---|---|---|---|---|---|---|---|---|
| 최종결과 | 상태평가: 3.00(B등급)<br>종합평가: 2.40(B등급) | | | | | | | | |

| 콘크리트균열 | | | | | | | | |
|---|---|---|---|---|---|---|---|---|
| | 0.2mm미만의 균열발견 | | 10 | | | | | |

| 박리 | | | | | | | | |
|---|---|---|---|---|---|---|---|---|
| | 0.5mm미만의 박리발생 | | | | | 2 | | |

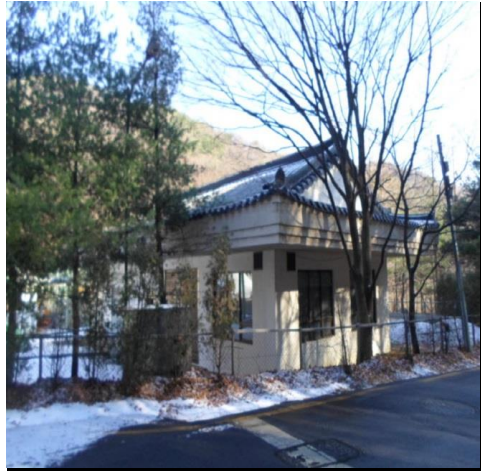
| 건물명 | 전기실동 | | |

| 층 | 안전성 / 상태 | | | | | | | | | 기울기<br>및 침하 |
|---|---|---|---|---|---|---|---|---|---|---|
| 최종결과 | 상태평가: 3.60(B등급)<br>종합평가: 2.82(B등급) | | | | | | | | | |

| 콘크리트균열 | | | | | | | | |
|---|---|---|---|---|---|---|---|---|
| | 0.2mm미만의 균열발견 | | 6 | | | | | |
| | 0.3mm미만의 균열발견 | | | | | 3 | | |
