## 매산 공공하수처리시설

## 시설물명 : 침사지 및 유입펌프

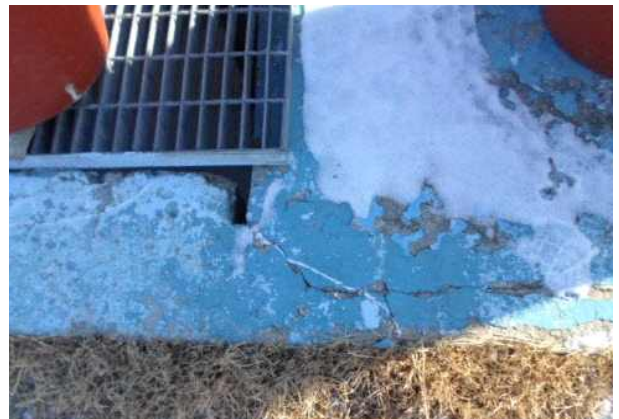
사진번호 003 위치 벽체

내 용 균열 (cw=0.2mm, L=0.3m, 3ea)

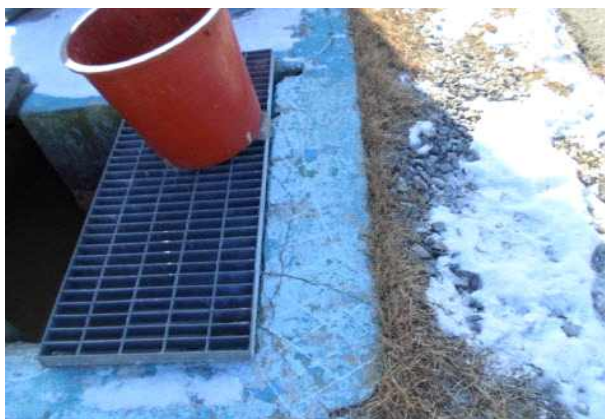
사진번호 005 위치 벽체

내 용 박리/박락 (A=1.2m×0.3m)

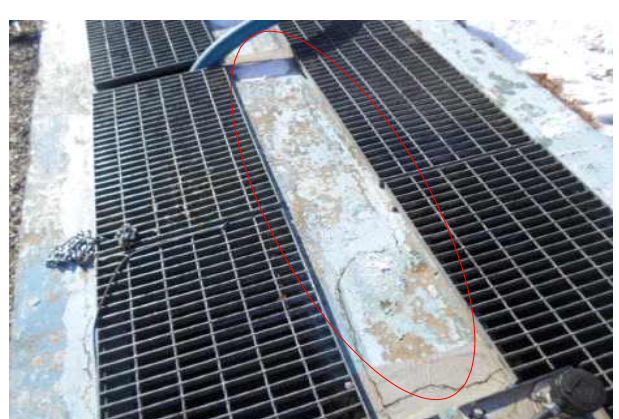
사진번호 006 위치 벽체

내 용 박리/들뜸 (A=0.3m×2.5m)

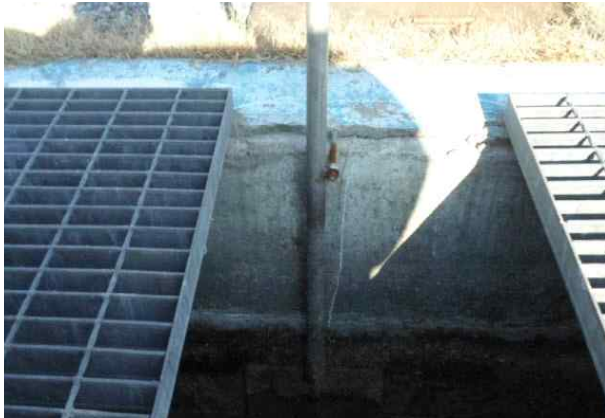
| 사진번호 | 007 | 위치 | 벽체 |

| 내 용 | 균열 (cw=0.2mm, L=0.6m) | | |

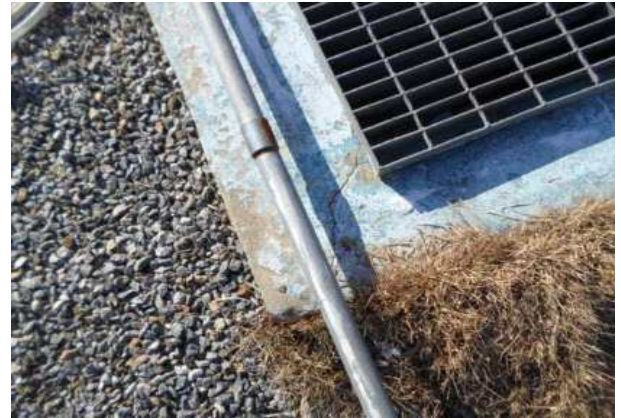
| 사진번호 | 008 | 위치 | 벽체 |

| 내 용 | 균열 (cw=0.5mm, L=0.4m) | | |

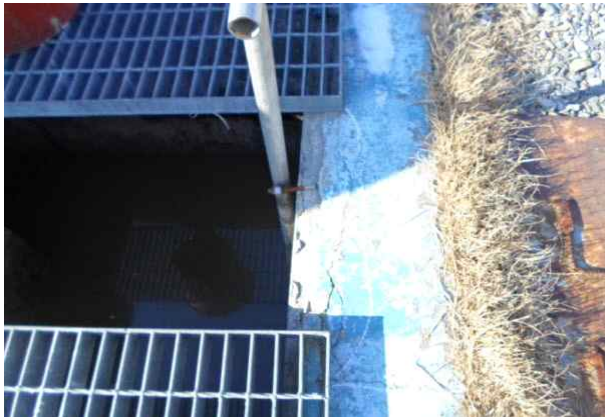
| 사진번호 | 009 | 위치 | 벽체 |

| 내 용 | 박리/들뜸 (A=0.3m×1.5m) | | |

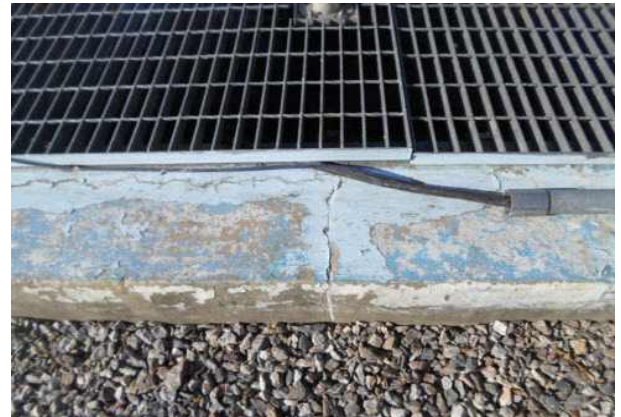
| 사진번호 | 010 | 위치 | 벽체 |

| 내 용 | 균열 (cw=0.3mm, L=0.5m) | | |

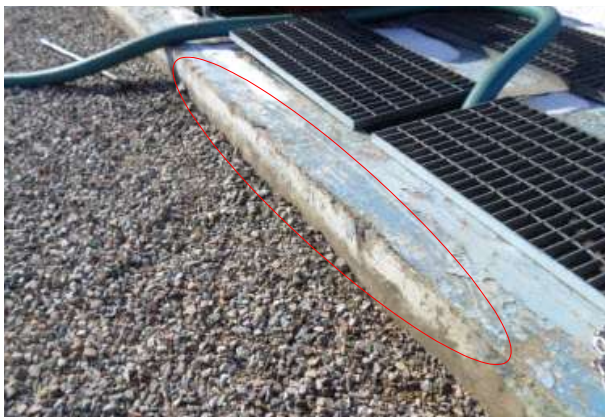
| 사진번호 | 011 | 위치 | 벽체 |

| 내 용 | 박리/들뜸 (A=0.3m×3.0m) | | |

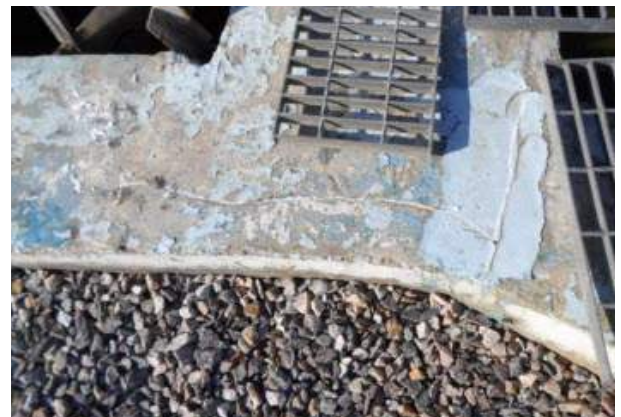
| 사진번호 | 012 | 위치 | 벽체 |

| 내 용 | 균열 (cw=0.2mm, L=1.0m) | | |

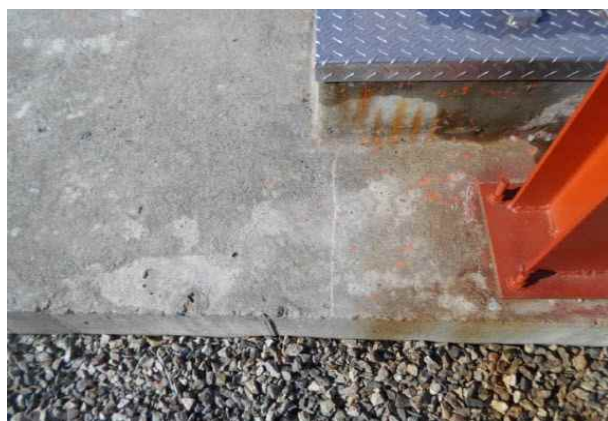
사진번호 015 위치 슬래브

내 용 균열 (cw=0.1mm, L=0.4m)

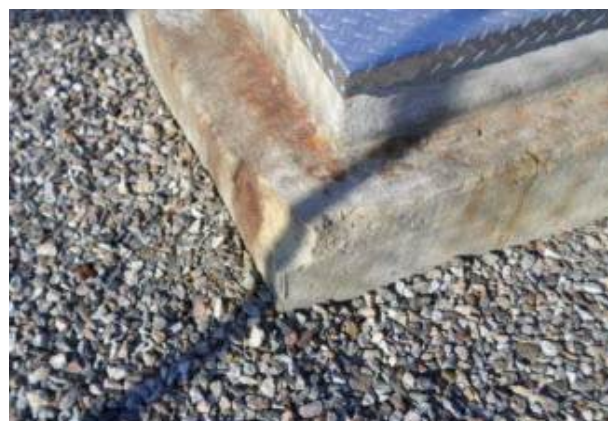
사진번호 016 위치 슬래브

내 용 콘크리트 파손 (A=0.2m×0.3m)

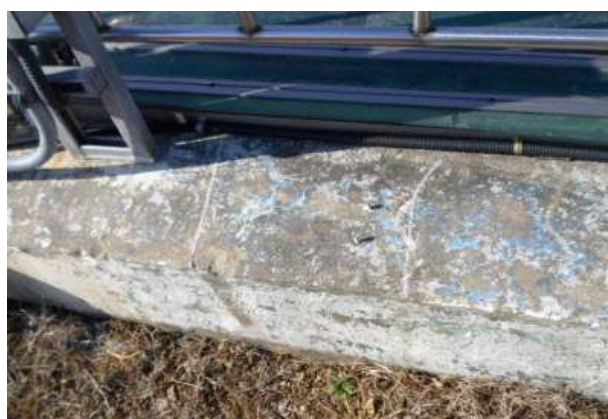
사진번호 023 위치 벽체

내 용 균열 (cw=0.2mm, L=0.4m, 2ea)

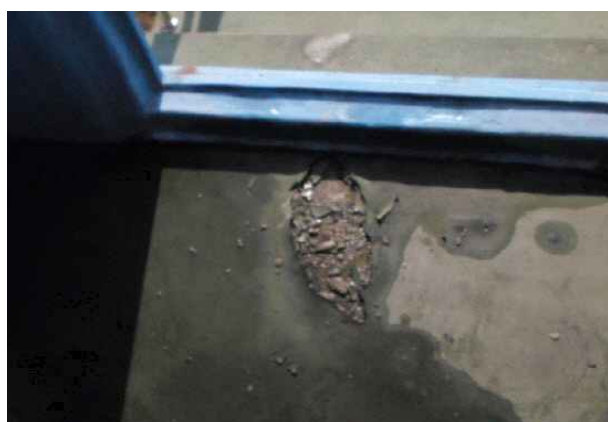
사진번호 029 위치 내부 바닥

내 용 도장박리 (A=0.5m×0.2m)

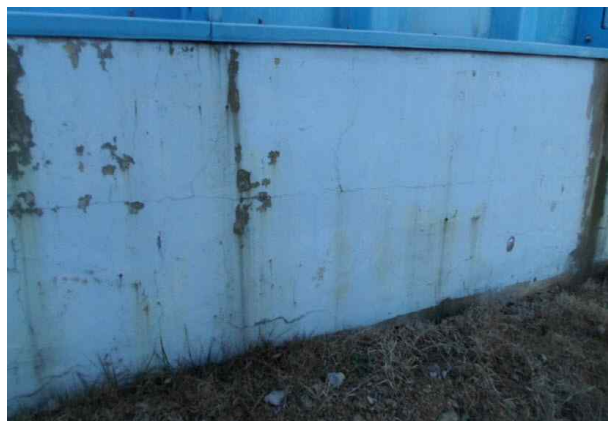
사진번호 031 위치 외부 벽체

내 용 망상균열/도장박리 (A=1.0m x 15.0m)

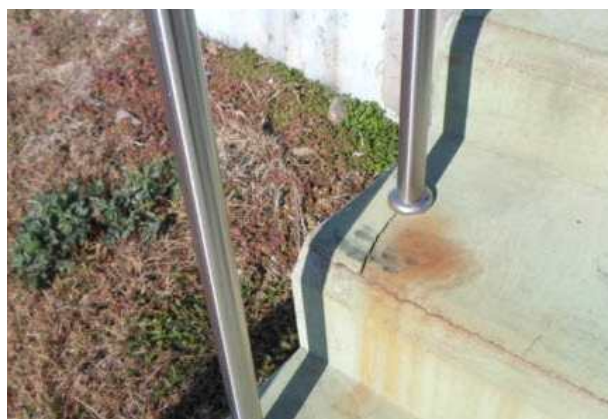
사진번호 033 위치 외부 계단부

내 용 마감 몰탈 파손 (A=0.2m x 0.1m)

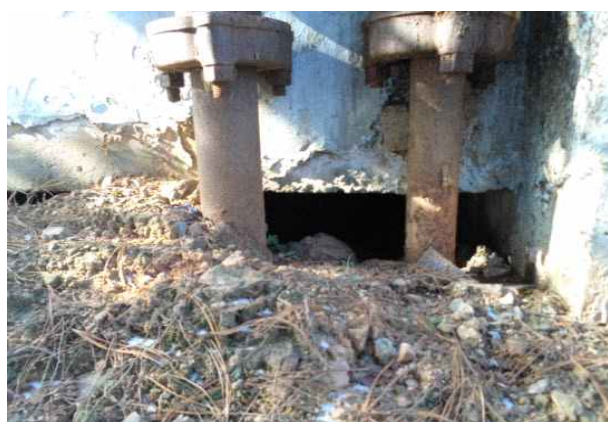
사진번호 035 위치 외부

내 용 공동 (A=1.2m x 2.0m)

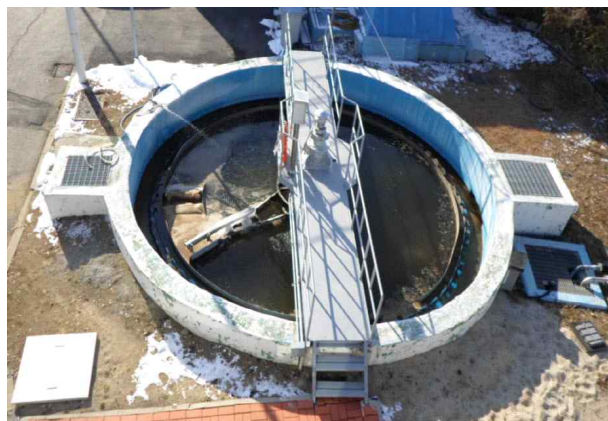
| 사진번호 | 037 | 위치 | 외부 벽체 |

| 내 용 | 망상균열/도장박리 (A=1.0m×15.0m) | | |

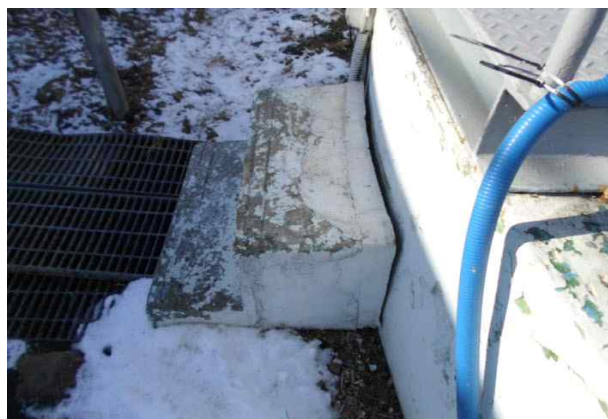
| 사진번호 | 041 | 위치 | 계단부 |

| 내 용 | 이음부 이격 (lea) | | |

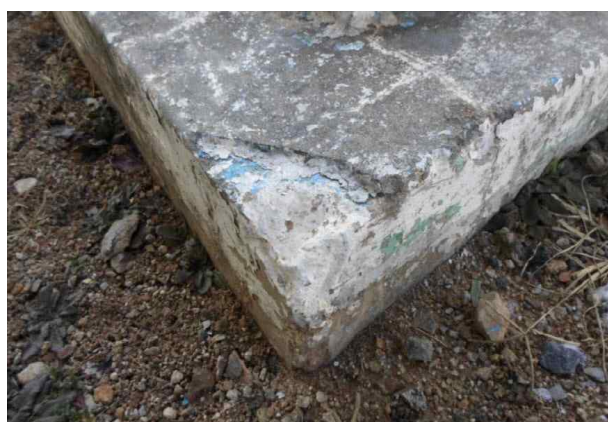
사진번호 053 위치 상부 슬래브

내 용 콘크리트 파손 (A=0.2m×0.2m)

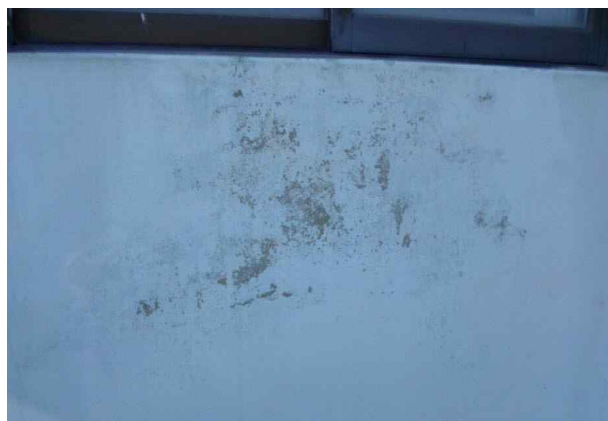
사진번호 057 위치 외부 벽체

내 용 도장박리 (A=0.3m×0.3m)

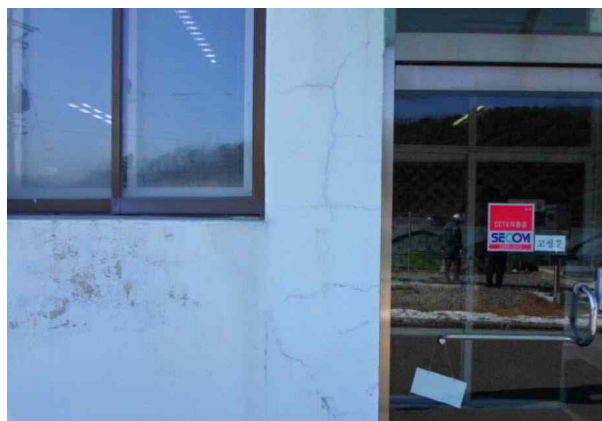
사진번호 058 위치 외부 벽체

내 용 마감 망상균열 (A=0.3m×2.0m)

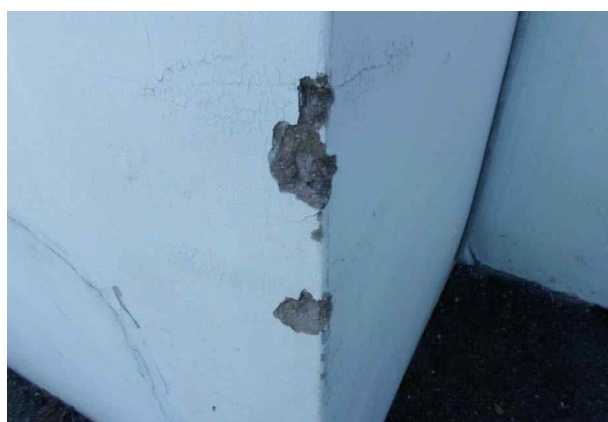
사진번호 059 위치 외부 벽체

내 용 마감 파손 (A=0.1m×0.1m, 2ea)

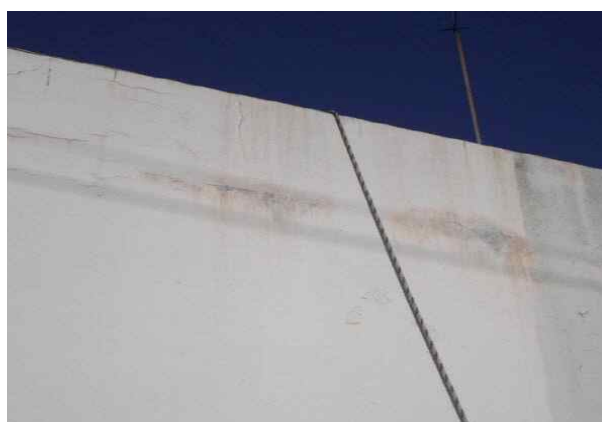
사진번호 060 위치 외부 벽체

내 용 누수흔적 (A=0.2m×0.5m, 2ea)

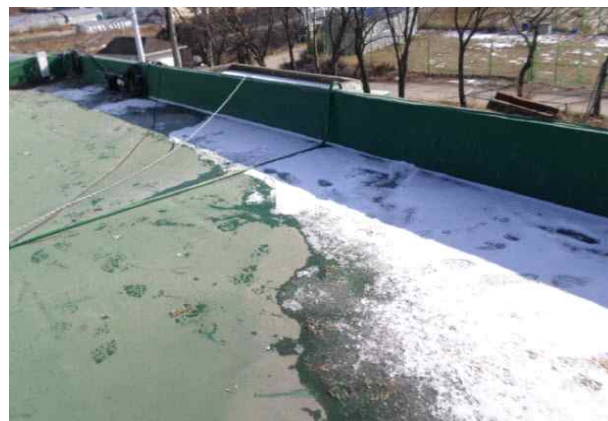
사진번호 062 위치 옥상층 바닥

내 용 체수 (A=10.0m×1.0m)

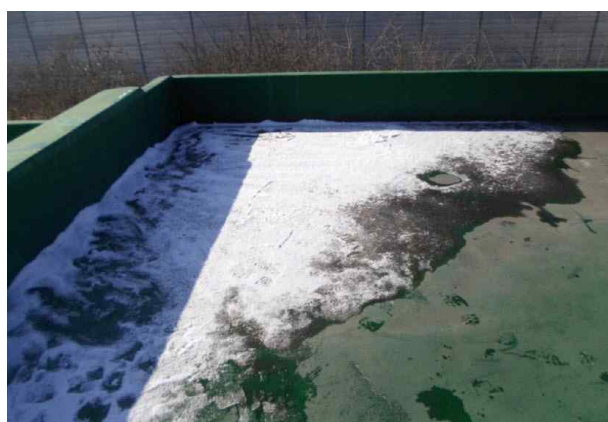
사진번호 065 위치 옥상층 바닥

내 용 체수 (A=2.0m×2.5m)

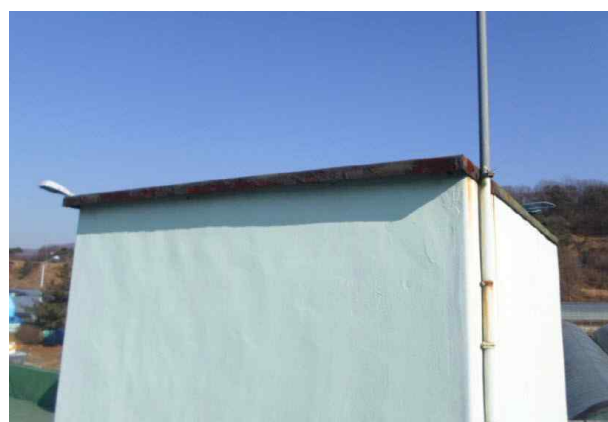
사진번호 066 위치 옥상층

내 용 덮개 부식 (1ea)

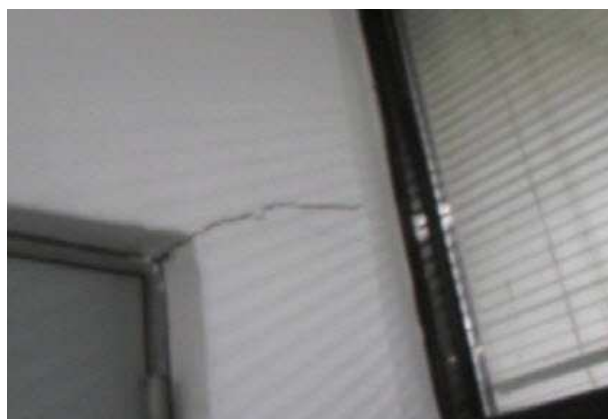
사진번호 069 위치 1층 내부 (연결동) 벽체

내 용 마감 균열 (cw=5.0mm, L=0.4m)

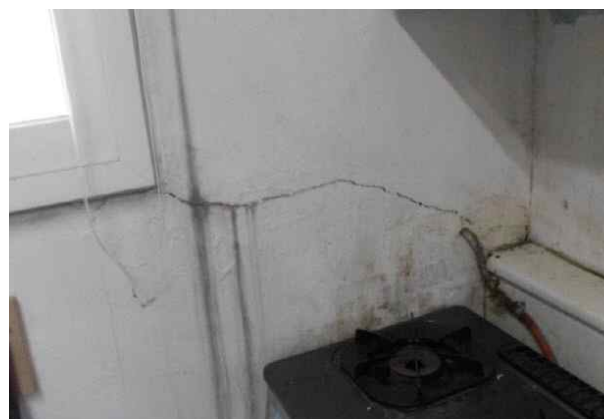
사진번호 070 위치 1층 내부 (연결동) 벽체

내 용 마감 균열 (cw=0.5mm, L=0.5m)

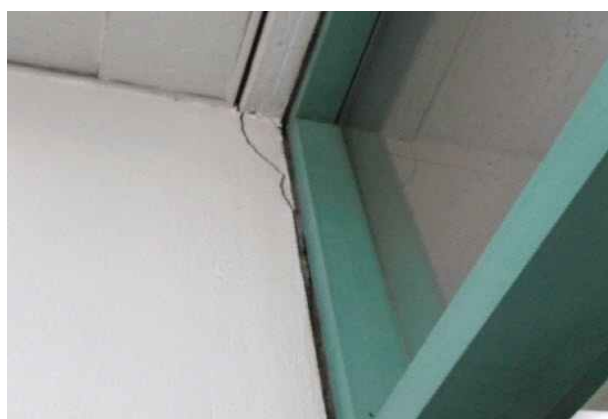
사진번호 071 위치 1층 내부 (관리동) 벽체

내 용 마감재 파손/이격 (L=1.0m, T=10mm)

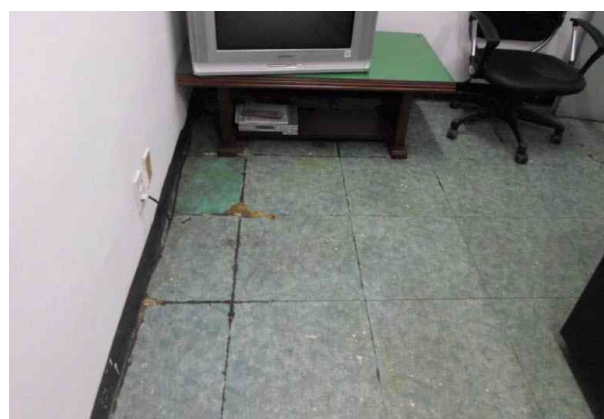
사진번호 072 위치 1층 내부 (관리동) 바닥

내 용 습윤상태

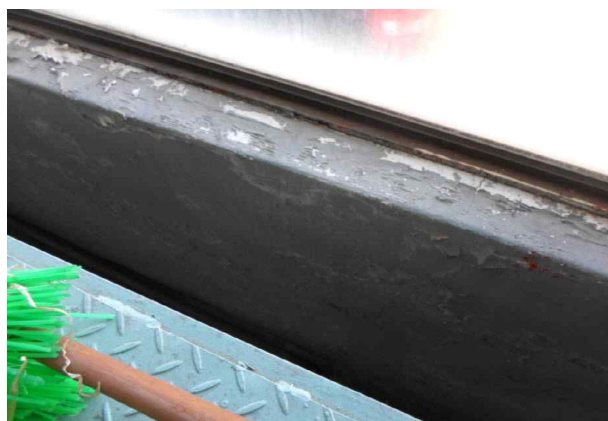
| 사진번호 | 075 | 위치 | 1층 내부 (탈수기동) 벽체 |

| 내 용 | 도장박리 (A=1.0m×6.0m) | | |

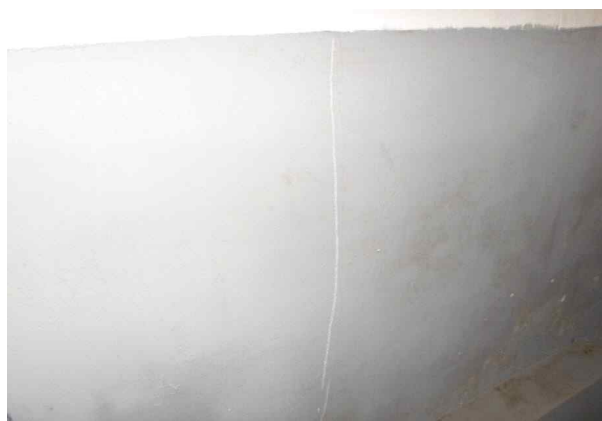
| 사진번호 | 076 | 위치 | 1층 내부 (탈수기동) 벽체 |

| 내 용 | 마감 균열 (cw=0.2mm, L=1.3m) | | |

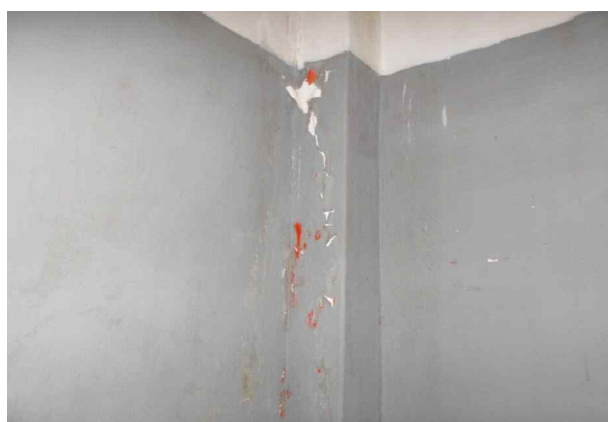
| 사진번호 | 077 | 위치 | 1층 내부 (탈수기동) 벽체 |

| 내 용 | 도장박리/누수흔적 (A=0.3m×2.3m) | | |

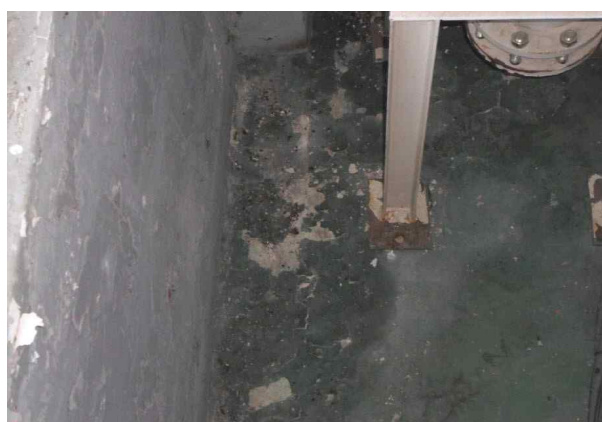
| 사진번호 | 078 | 위치 | 1층 내부(탈수기동) 바닥 |

| 내 용 | 도장박리 (A=0.5m×2.0m) | | |

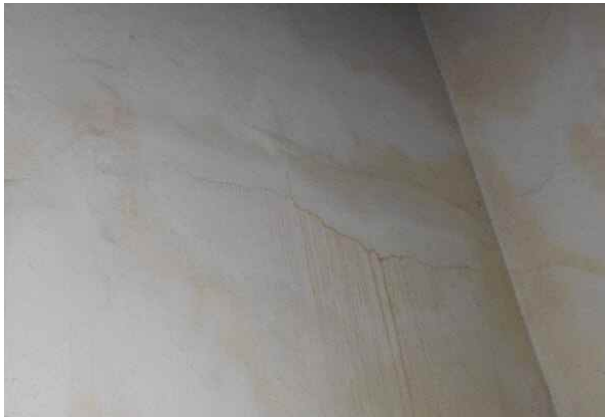
| 사진번호 | 081 | 위치 | 지하층 (탈수기동) 벽체 |

| 내 용 | 균열 (cw=0.1mm, L=1.0m) | | |

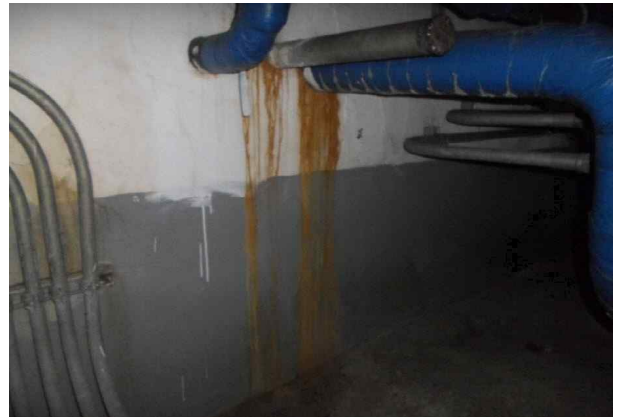
| 사진번호 | 082 | 위치 | 지하층 (탈수기동) 벽체 |

| 내 용 | 배관 이음부 누수흔적 (A=0.4m×1.3m) | | |

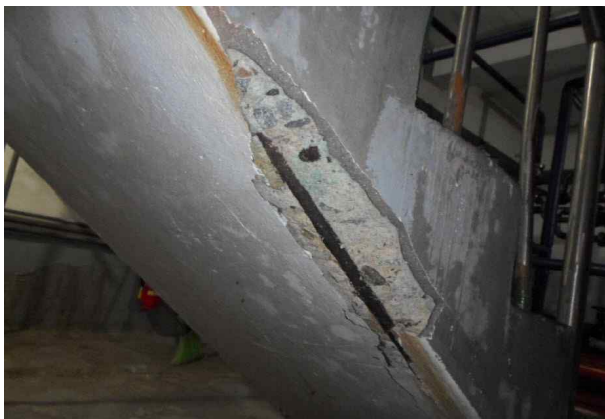
| 사진번호 | 083 | 위치 | 지하층 (탈수기동) 계단 |

| 내 용 | 철근노출 (A=0.2m×1.7m) | | |

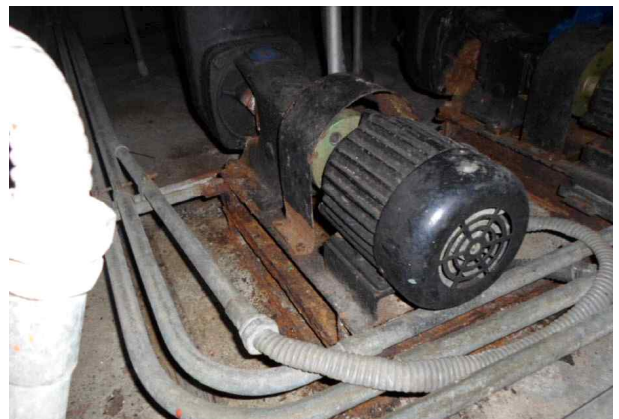
| 사진번호 | 084 | 위치 | 지하층 (탈수기동) |

| 내 용 | 펌프 받침대 부식 | | |

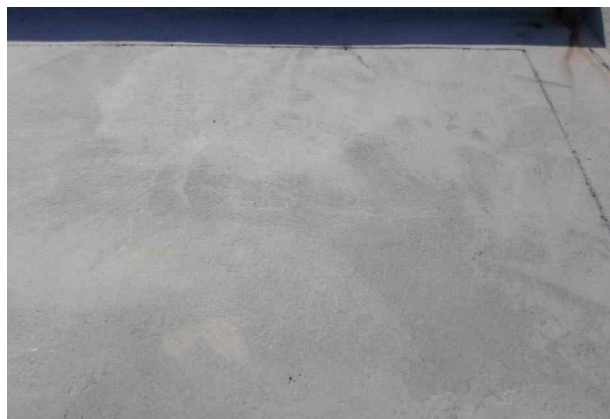
사진번호 087 위치 옥상층 바닥

내 용 마감 망상균열 (A=2.5m×2.0m)

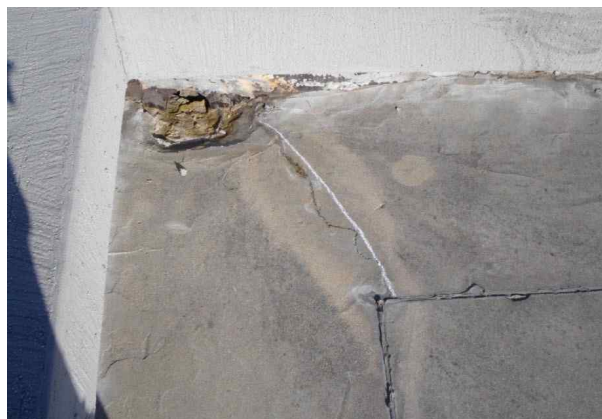
사진번호 088 위치 옥상층 바닥

내 용 마감 균열 (cw=0.2mm, L=0.2m)

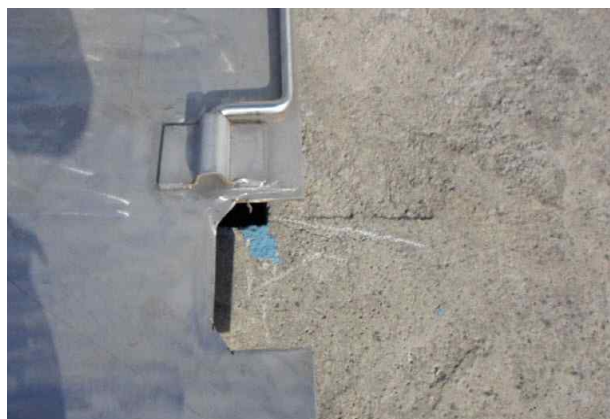
사진번호 089 위치 외부 슬래브 상면

내 용 균열 (cw=0.2mm, L=0.2m)

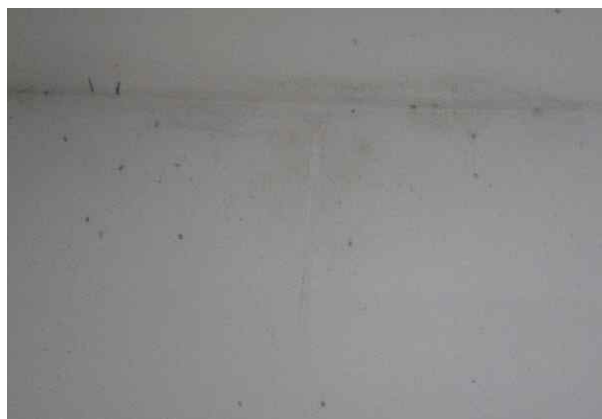
사진번호 090 위치 내부 벽체

내 용 누수흔적 (A=0.2m×0.5m)

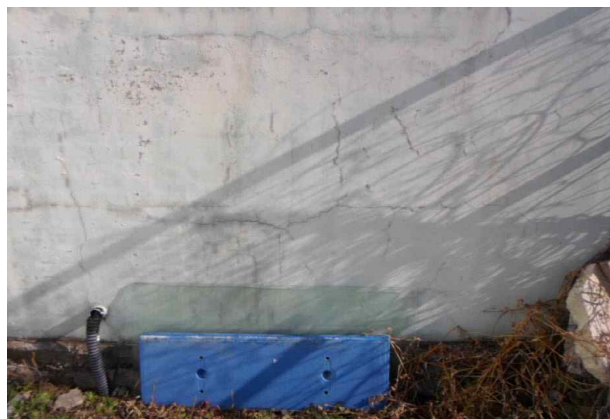
사진번호 093 위치 외부 벽체

내 용 마감 망상균열 (A=1.0m×2.0m)

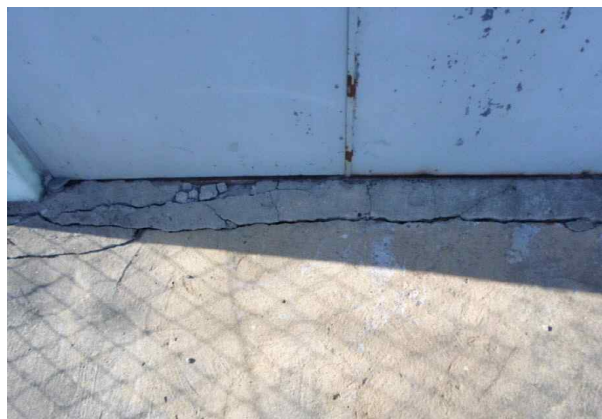
사진번호 094 위치 옥상층 바닥

내 용 마감 파손 (A=0.2m×2.6m)

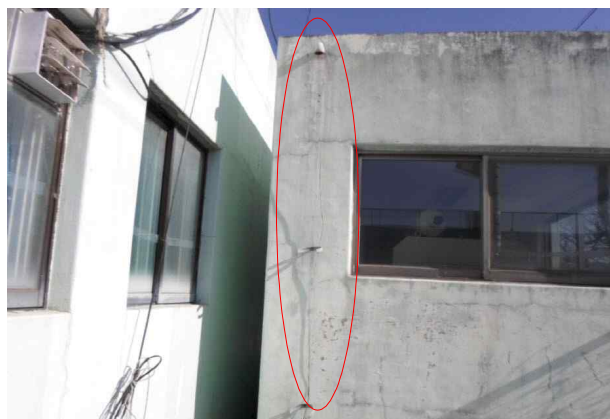
사진번호 095 위치 외부 벽체

내 용 배수관 탈락

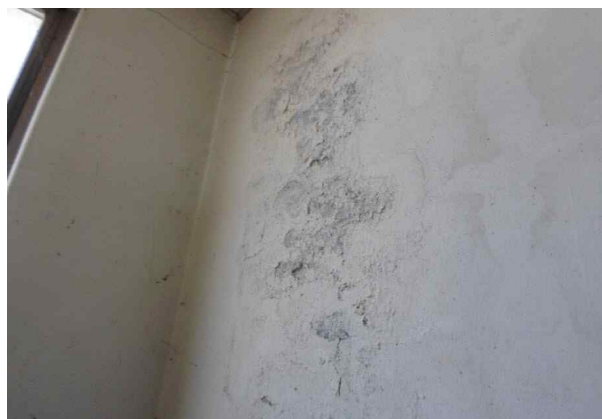
사진번호 096 위치 내부 벽체

내 용 누수흔적/도장박리 (A=0.5m×1.0m)

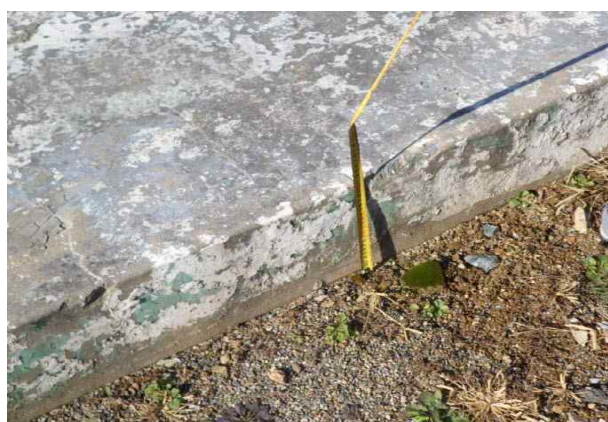
| 사진번호 | 107 | 위치 | 자외선 소독조 |

| 내 용 | 침하 흔적 (h=50mm) | | |
