# 건축물 평가결과

| 건물명 | 관리동 및 탈수기동 | | |
| 소재지 | 매산리 공공하수처리시설 | | |
| 평가종류 | 정밀점검 | 평가기관 | 우리기술(주) |

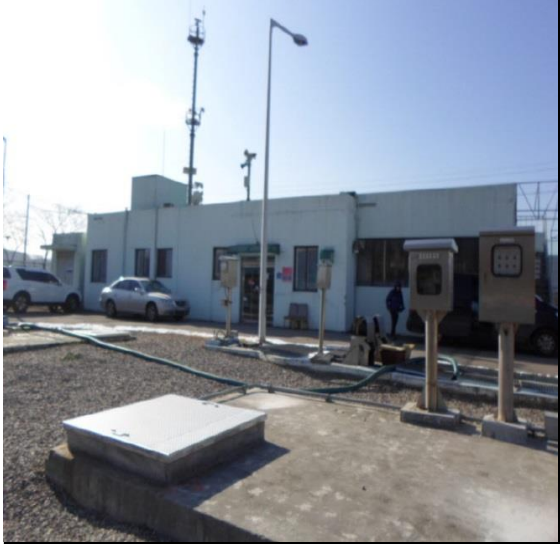
| 층 | 안전성 / 상태 | | | | | | | | | 기울기<br>및 침하 |
|---|---|---|---|---|---|---|---|---|---|---|
| 최종결과 | 상태평가: 3.00(B등급)<br>종합평가: 2.40(B등급) | | | | | | | | | |

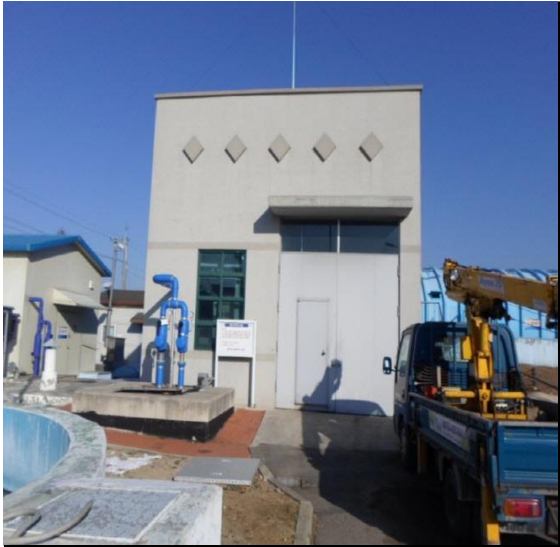
| 건물명 | 총인처리시설 | | |

| 층 | 안전성 / 상태 | | | | | | | | | 기울기<br>및 침하 |
|---|---|---|---|---|---|---|---|---|---|---|
| 최종결과 | 상태평가: 3.00(B등급)<br>종합평가: 2.40(B등급) | | | | | | | | | |

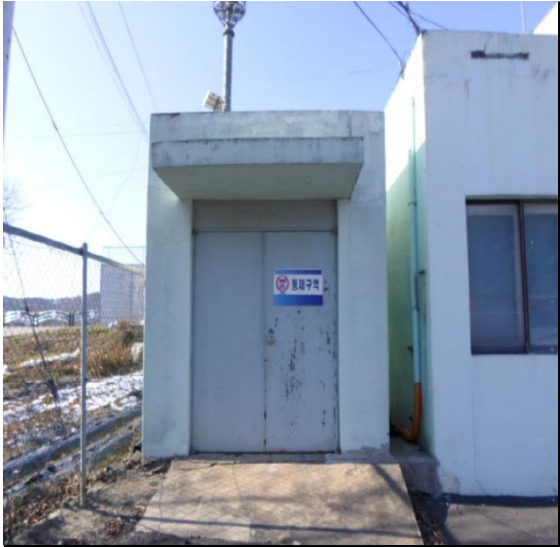
| 건물명 | 발전기실 | | |

| 층 | 안전성 / 상태 | | | | | | | | | 기울기<br>및 침하 |
|---|---|---|---|---|---|---|---|---|---|---|
| 최종결과 | 상태평가: 3.00(B등급)<br>종합평가: 2.40(B등급) | | | | | | | | | |
