## 제 3 장 시설물별 실시설계

## 3.1 경안 공공하수처리시설 실시설계

## 3.1.3 2014년 정밀점검 보수보강방안

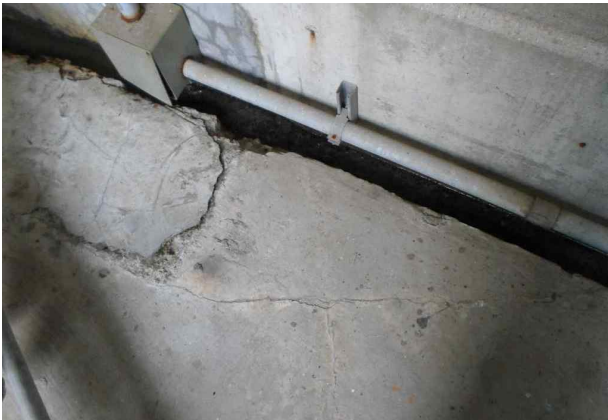
| 구조물명 | 손상현황 | 보수 방안 | 실시설계 반영여부 | 미반영사유 |
|---|---|---|---|---|
| 유입펌프장<br>(지하) | -박리, 박락, 파손<br>-누수흔적<br>-백태 | -단면보수(T=30mm)<br>-지속적 관찰<br>-표면보수 | -실시설계 미반영<br>-<br>-실시설계 미반영 | 국부적<br>3순위 |

| 유입펌프장 바닥 박리, 박락 | 포기식 침사지 균열(0.3mm이상) |

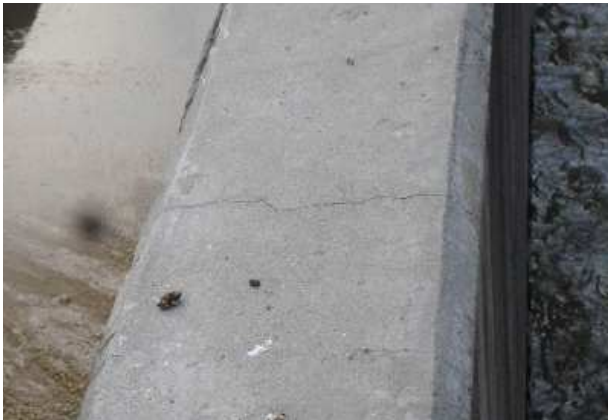
대상시설물에 발생한 균열은 건조수축에 의한 손상으로, 손상에 대한 보수공법으로 에폭시 주입(0.3mm이상), 최종침전지 균열(0.2mm이하)은 3순위 보수방안으로 제시되었지만 손상의 범위가 크고 구조물의 내구성 향상을 위해 균열표면보수(0.2mm이하)를 실시설계에 반영하였다.

| 구조물명 | 손상현황 | 보수 방안 | 실시설계 반영여부 | 미반영사유 |
|---|---|---|---|---|
| 포기식<br>침사지 | -균열(0.3mm이상)<br>-균열(0.2mm이하)<br>-보수부 들뜸, 박리, 박락 | -균열주입보수<br>-균열표면보수<br>-지속적 관찰 | -실시설계 반영<br>-실시설계 미반영<br>- | 3순위 |

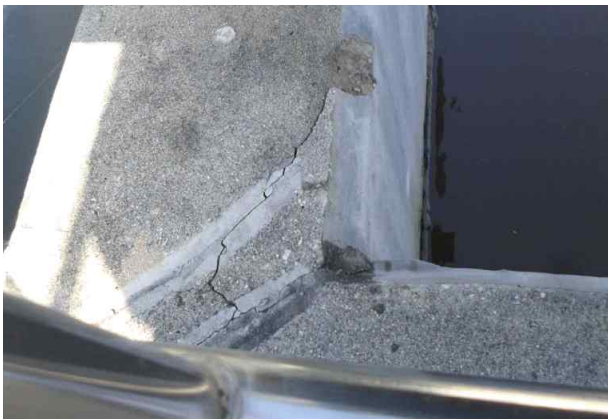
| 포기조 박리, 박락 | 슬러지 펌프실 투광창 실링재 열화 |

| 구조물명 | 손상현황 | 보수 방안 | 실시설계 반영여부 | 미반영사유 |
|---|---|---|---|---|
| 포기조 | -균열(0.3mm이상)<br>-박리, 박락, 들뜸 | -균열주입보수<br>-단면보수(T=30mm) | -실시설계 반영<br>-실시설계 미반영 | 국부적 |

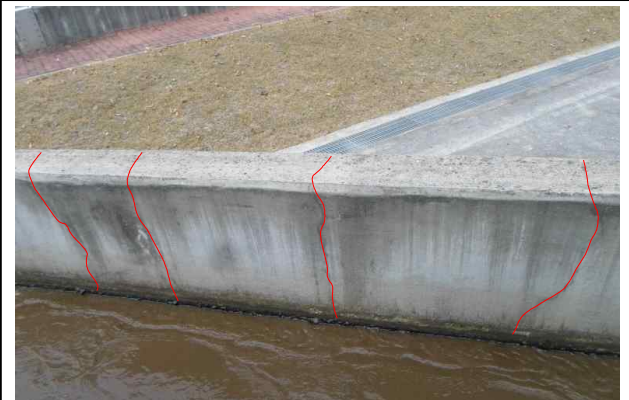
최종침전지 균열(0.2mm이하)

| 구조물명 | 손상현황 | 보수 방안 | 실시설계 반영여부 | 미반영사유 |
|---|---|---|---|---|
| 최종침전지 | -균열(0.2mm이하) | -균열표면보수 | -실시설계 반영 | |

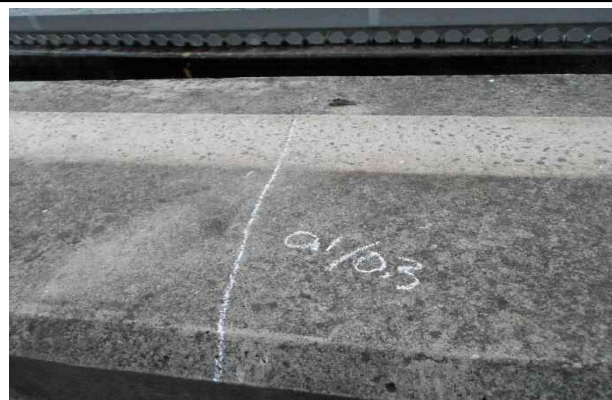
최종침전지 균열(0.2mm이하)

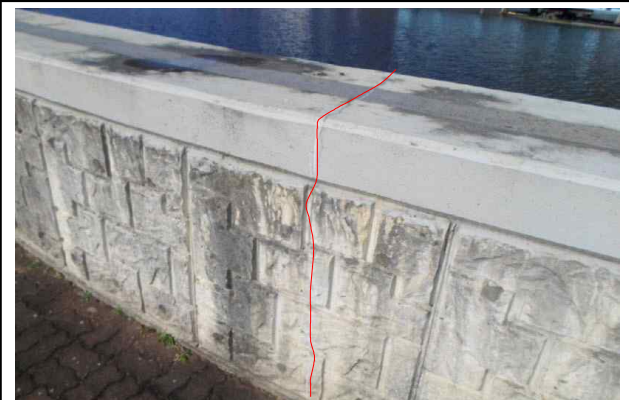
최종침전지 균열(0.2mm이하)

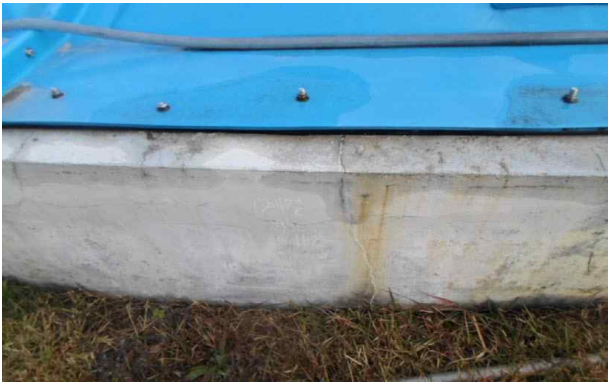
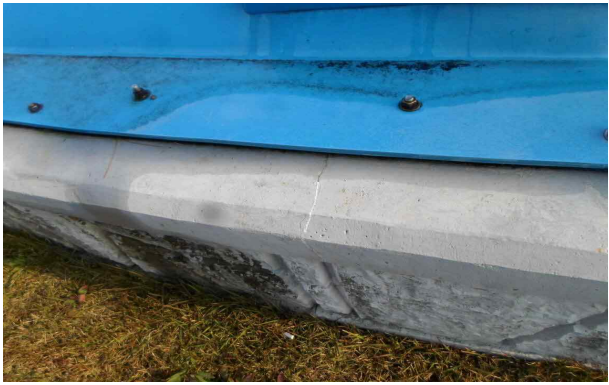
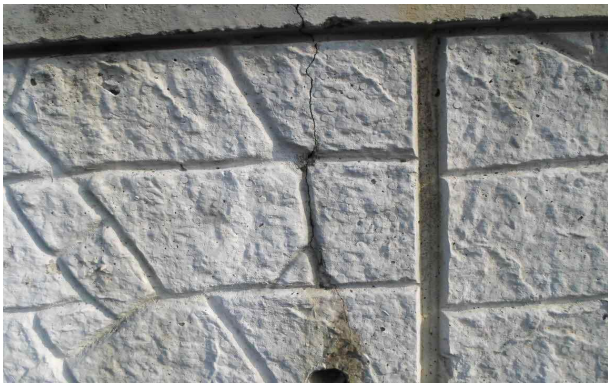
| 최초침전지 균열(0.2mm이하) | 최초침전지 균열(0.2mm이하) |
| 최초침전지 균열(0.2mm이하) | 포기조 박리, 박락 |

| 구조물명 | 손상현황 | 보수 방안 | 실시설계 반영여부 | 미반영사유 |
|---|---|---|---|---|
| 최초침전지 | -균열(0.3mm이상)<br>-박리, 박락<br>-균열(0.2mm이하) | -균열주입보수<br>-단면보수(T=30mm)<br>-표면처리 | -실시설계 반영<br>-실시설계 미반영<br>-실시설계 반영 | 국부적 |

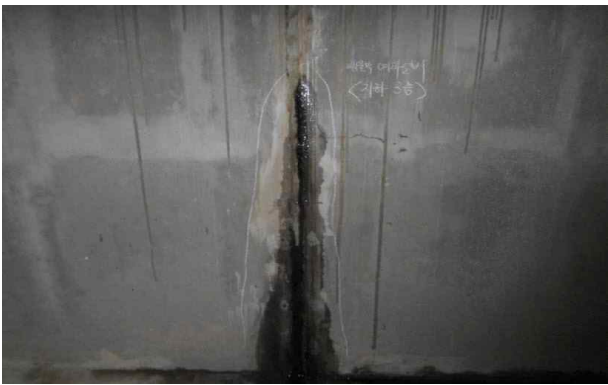
| 생물막 여과설비 조인트 누수 | 헨스 현황 |

대상시설물에 발생한 조인트에 누수로 인해 벽체에 누수흔적의 손상이 발생하여 콘크리트의 내구성을 저하시키는 요인이 되므로 보수공법으로 실링재 설치를 실시설계에 반영하였다.

| 구조물명 | 손상현황 | 보수 방안 | 실시설계 반영여부 | 미반영사유 |
|---|---|---|---|---|
| 생물막<br>여과설비 | -조인트 누수<br>-균열(0.3mm이하)<br>-망상균열 | -실링재 설치<br>-균열표면보수<br>-지속적 관찰 | -실시설계 반영<br>-실시설계 미반영<br>- | 3순위 |

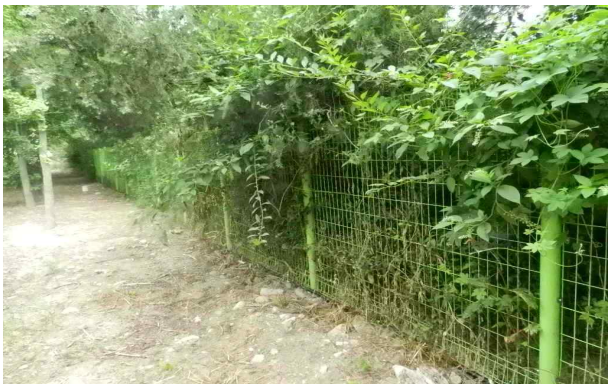
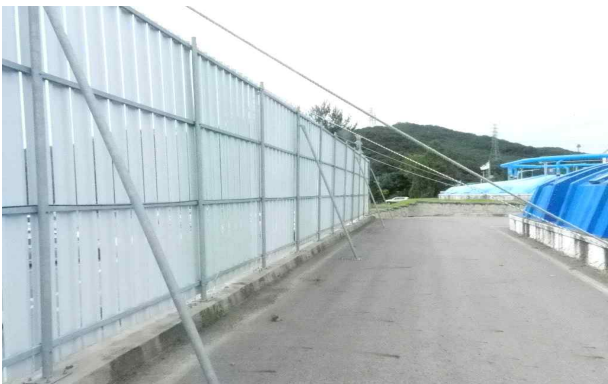
| 헨스 현황 | 유입펌프동 도장박리 |

대상시설물에 웬스(방호울타리)는 고정상태가 불량하여 교체가 필요한 것으로 판단되나, 현재 전도 방지를 위한 가시설이 설치되어 있고 인접시설물과 협의가 필요한 상태로, 금번 실시설계에서는 미반영 하였으며, 기타(1, 2, 3순위) 손상의 대해서도 보수를 실시하여야 하나, 손상규모가 국부적이며 구조물에 중대한 영향을 미치는 상태가 아니므로 금번 실시설계에 반영하지 않았으며, 추후 지속적인 점검을 통해 손상부에 대한 진행성 여부를 판단하여 보수 공사를 실시하는 것이 바람직한 것으로 판단된다.

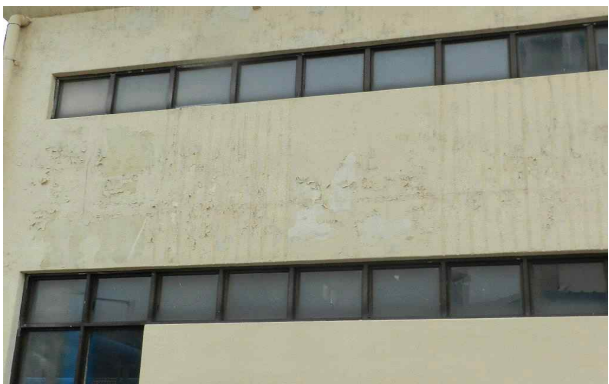
대상시설물에 발생한 도장박리, 누수흔적 표면수 유입 및 도장탈락에 의한 손상으로 판단되며, 구조물의 내구성 향상과 미관을 고려(유입펌프동)하여 보수공법으로 본타일도장(외부),

| 구조물명 | 손상현황 | 보수 방안 | 실시설계 반영여부 | 미반영사유 |
|---|---|---|---|---|
| 유입펌프동 | -도장박리(외부)<br>-균열(0.3mm이상)<br>-마감균열, 백태 | -본타일 도장<br>-균열주입보수<br>-지속적 관찰 | -실시설계 반영<br>-실시설계 반영<br>- | |

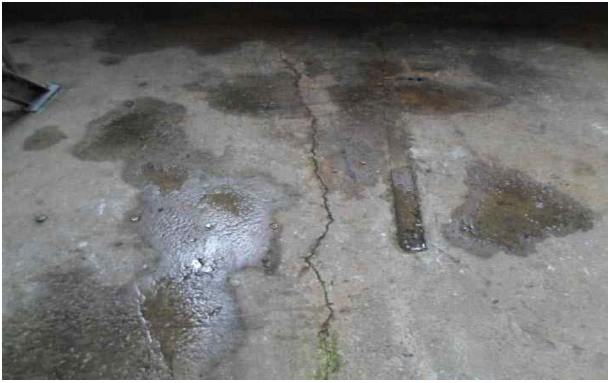
| 침사지 균열(0.3mm이상) | 고도처리시설 박리, 열화 |

대상시설물에 발생한 균열은 건조수축에 의한 손상으로, 손상에 대한 보수공법으로 에폭시 주입(0.3mm이상)을 실시설계에 반영하였다.

| 구조물명 | 손상현황 | 보수 방안 | 실시설계 반영여부 | 미반영사유 |
|---|---|---|---|---|
| 침사지 | -균열(0.3mm이상)<br>-균열(0.2mm이하)<br>-망상균열 | -균열주입보수<br>-균열표면보수<br>-지속적 관찰 | -실시설계 반영<br>-실시설계 미반영<br>- | 3순위 |

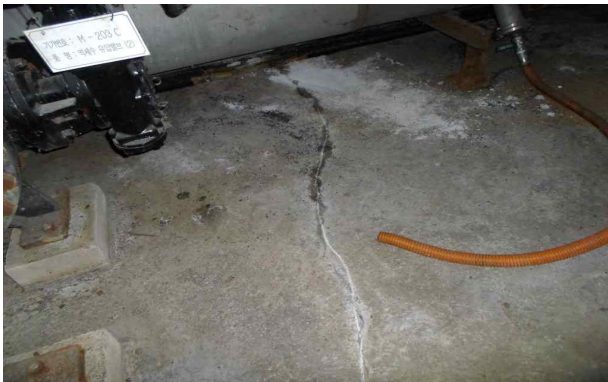
| 고도처리시설 균열(0.3mm이상) | BSC반응조 박리, 박락 |

| 구조물명 | 손상현황 | 보수 방안 | 실시설계 반영여부 | 미반영사유 |
|---|---|---|---|---|
| 고도처리<br>시설 | -균열(0.3mm이상)<br>-박리, 박락, 열화<br>-표면박리, 백태<br>-배관누수 | -균열주입보수<br>-단면보수(T=30mm)<br>-표면보수<br>-유도 배수로 설치 | -실시설계 미반영<br>-실시설계 미반영<br>-실시설계 미반영<br>-실시설계 미반영 | 국부적<br>국부적<br>3순위<br>국부적 |

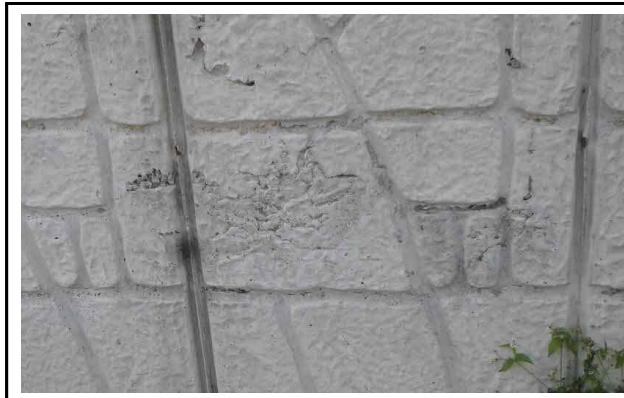
분배조 재료분리

| 구조물명 | 손상현황 | 보수 방안 | 실시설계 반영여부 | 미반영사유 |
|---|---|---|---|---|
| 분배조 | -균열(0.2mm이하)<br>-재료분리 | -균열표면보수<br>-단면보수 | -실시설계 미반영<br>-실시설계 미반영 | 3순위<br>3순위 |

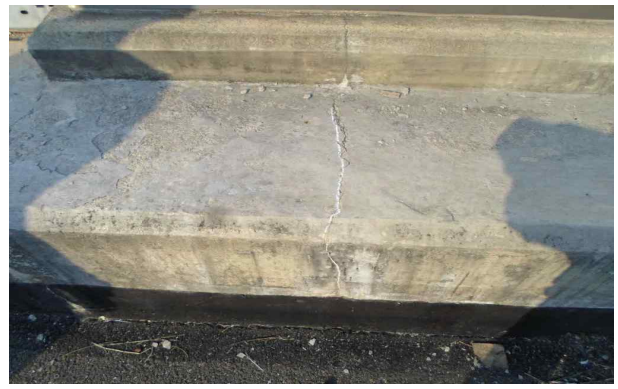
총인처리시설 균열(0.3mm이상)

| 구조물명 | 손상현황 | 보수 방안 | 실시설계 반영여부 | 미반영사유 |
|---|---|---|---|---|
| 총인처리<br>시설 | -균열(0.3mm이상)<br>-균열(0.2mm이하) | -균열주입보수<br>-균열표면보수 | -실시설계 미반영<br>-실시설계 미반영 | 국부적<br>3순위 |

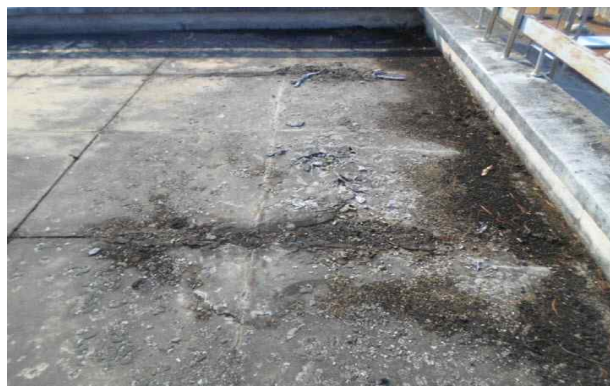
유입펌프장 옥상마감 표면박리

대상시설물에 발생한 옥상 마감 박리, 들뜸은 공용기간 증가에 따른 손상으로, 보수공법으로 옥상방수(우레탄)를 실시설계에 반영하였다.

| 구조물명 | 손상현황 | 보수 방안 | 실시설계 반영여부 | 미반영사유 |
|---|---|---|---|---|
| 유입펌프장 | -옥상 마감재 표면박리<br>-균열(0.2mm이하)<br>-백태 | -옥상방수<br>-균열표면보수<br>-지속적 관찰 | -실시설계 반영<br>-실시설계 미반영<br>- | 3순위 |

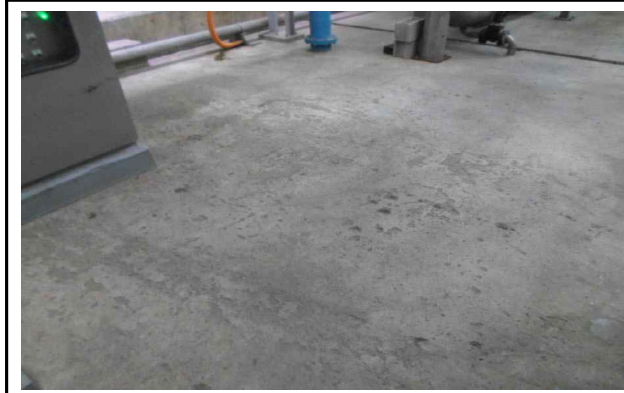
침사지 표면박리

| 구조물명 | 손상현황 | 보수 방안 | 실시설계 반영여부 | 미반영사유 |
|---|---|---|---|---|
| 침사지 | -균열(0.2mm이하)<br>-박리 | -균열표면보수<br>-지속적 관찰 | -실시설계 미반영<br>- | 3순위 |

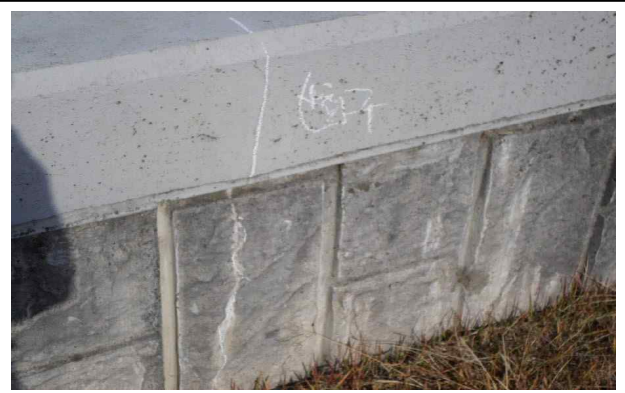
산화구 균열 백태

| 구조물명 | 손상현황 | 보수 방안 | 실시설계 반영여부 | 미반영사유 |
|---|---|---|---|---|
| 산화구 | -균열(0.2mm이하)<br>-도장박리 | -균열표면보수<br>-지속적 관찰 | -실시설계 미반영<br>- | 3순위 |

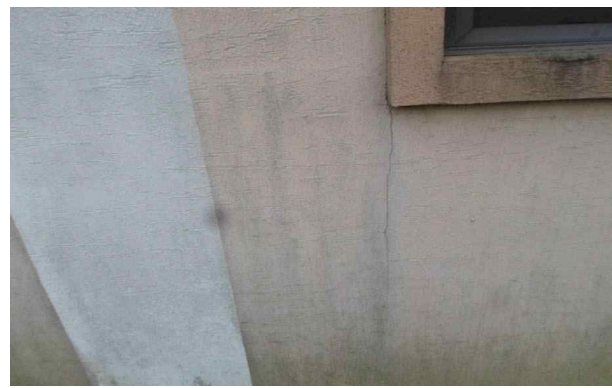
포기조 마감균열

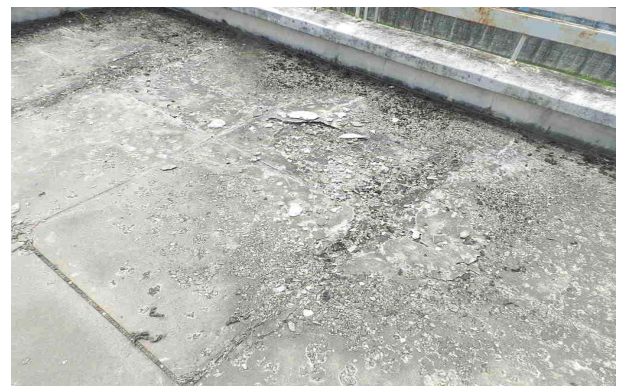
유입펌프장 옥상 마감 박리

대상시설물에 발생한 옥상 마감 박리, 들뜸은 공용기간 증가에 따른 손상으로, 보수공법으로 옥상방수(우레탄)를 실시설계에 반영하였다.

| 구조물명 | 손상현황 | 보수 방안 | 실시설계 반영여부 | 미반영사유 |
|---|---|---|---|---|
| 유입펌프장 | -옥상 마감박리, 들뜸<br>-마감균열, 백태, 망상균열 | -옥상방수<br>-지속적 관찰 | -실시설계 반영<br>- | |

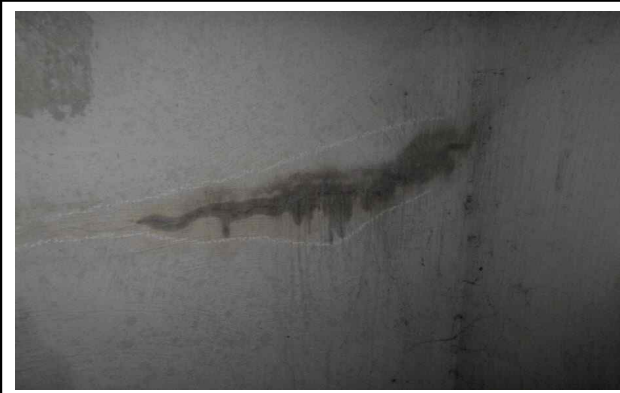
| 침사지 및 유입펌프장 균열/누수 | 침사지 및 유입펌프장 균열(0.3mm이상) |

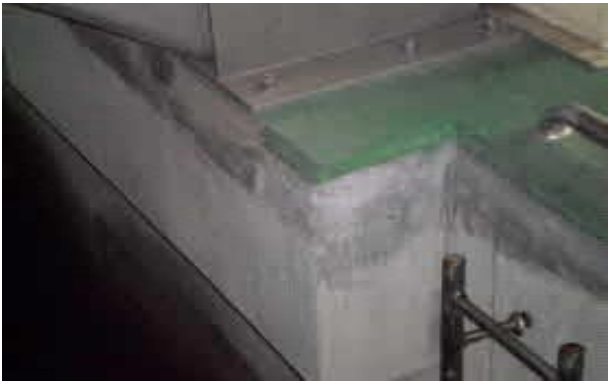
| 처리 및 관리동 박리/박락 | 처리 및 관리동 균열(0.3mm이상) |

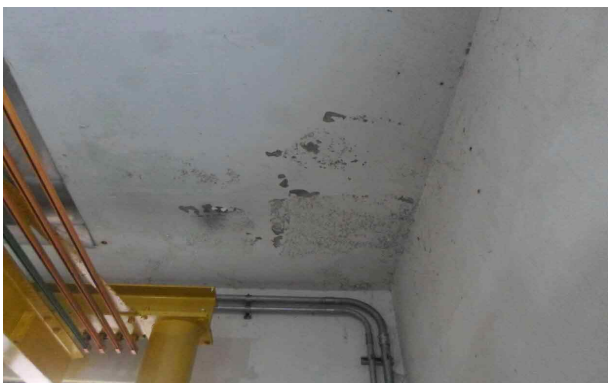
| 처리 및 관리동 누수흔적(천장) | 처리 및 관리동 균열(0.3mm이상) |

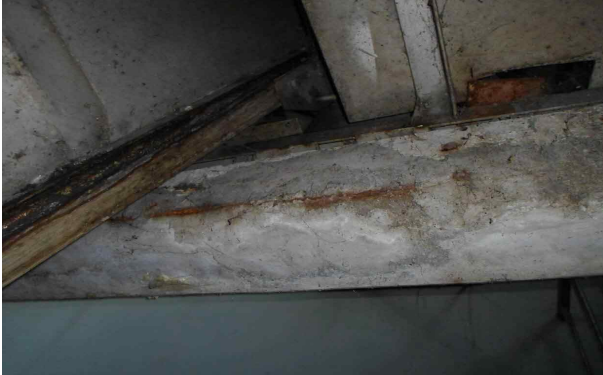
| 유입펌프장 철근노출 | 총인처리시설 망상균열 |

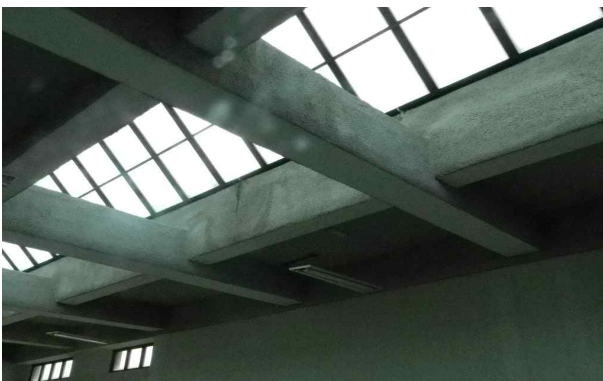
| 채광창 하부 누수흔적 | 채광창 현황 |

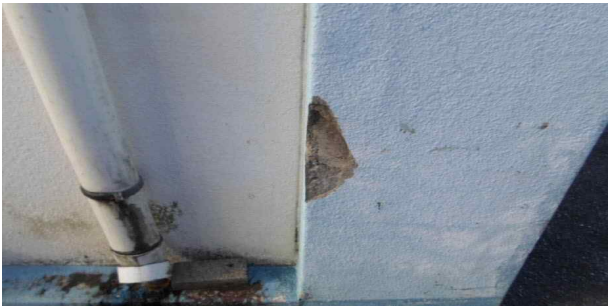
| 처리장 파손 | 처리장 실링재 열화 |

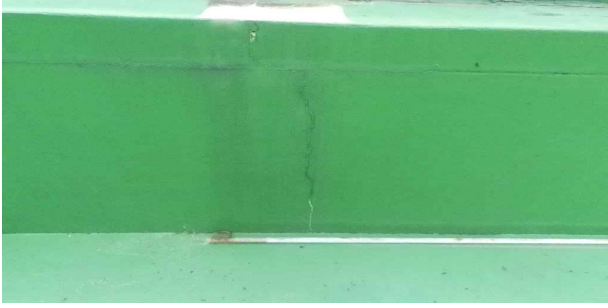
| 처리장 마감균열 | 중계펌프장 박리/박락 |

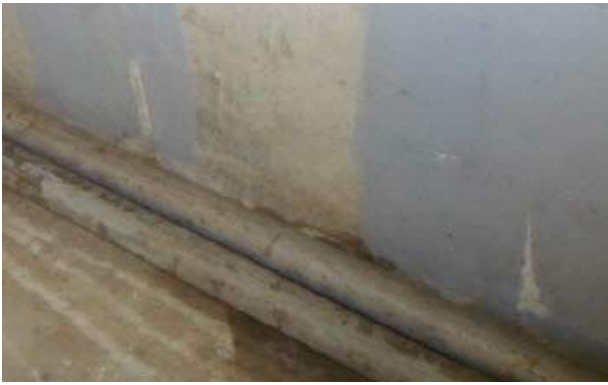
| 침사지 균열/백태 | 침전지 균열(0.2mm이하) |

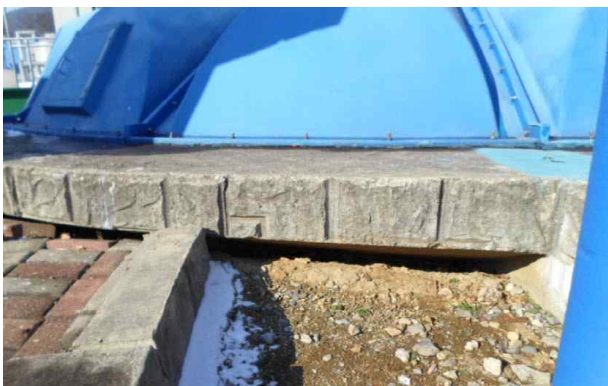
| 최종침전지 공동 | 전기실 균열(0.2mm이하) |

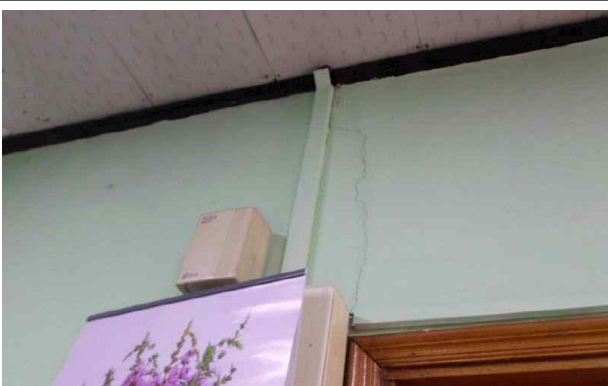
| 관리동 내부 마감균열 | 저류조 마감 망상균열 |

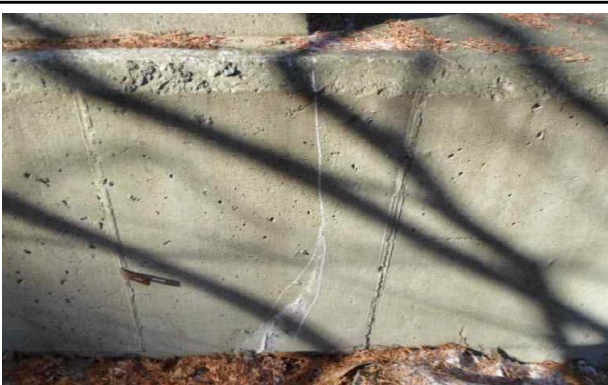
| 유량계실 균열/백태 | 반송오니 펌프실 및 분배조 백태 |

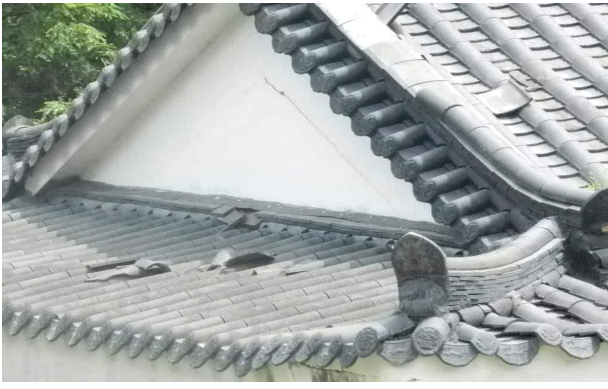
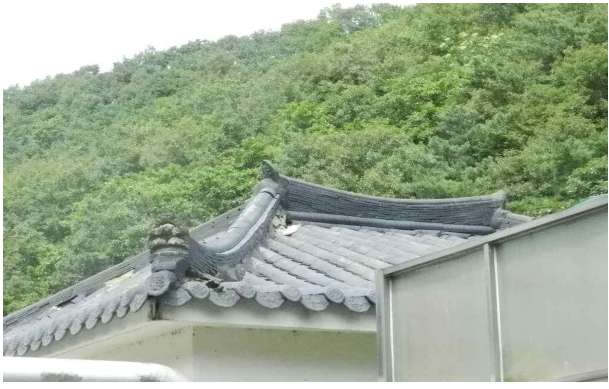
| 전기실 기와파손 | 전기실 기와파손 |

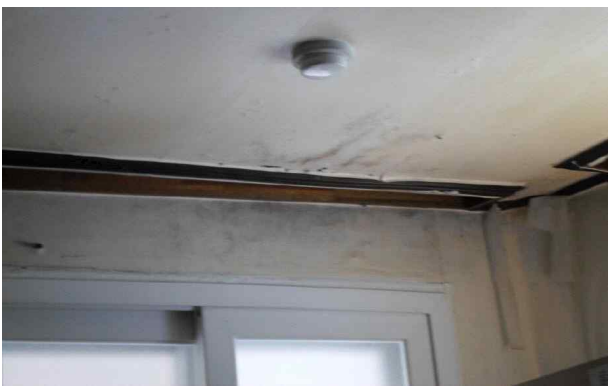
| 관리동 내부 누수흔적 | 저류조 기와파손 |

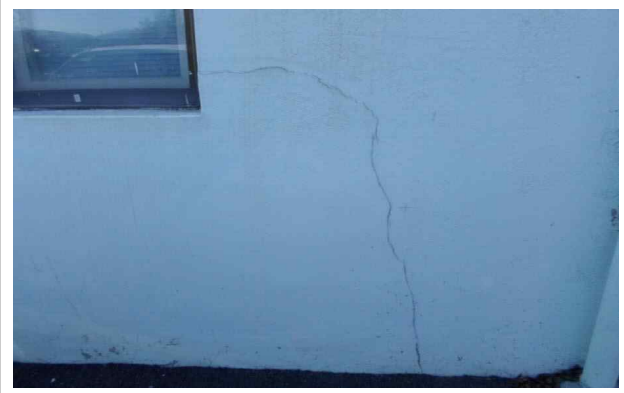
| 관리동/탈수기동 마감균열 | 침사지 균열(0.3mm이상) |

| 구조물명 | 손상현황 | 보수 방안 | 실시설계 반영여부 | 미반영사유 |
|---|---|---|---|---|
| 관리동 /<br>탈수기동 | -계단 박락/철근노출<br>-균열(0.2mm이하),<br>도장박리 | -단면보수(방청,T=30mm)<br>-지속적 관찰 | -실시설계 미반영<br>- | 국부적 |

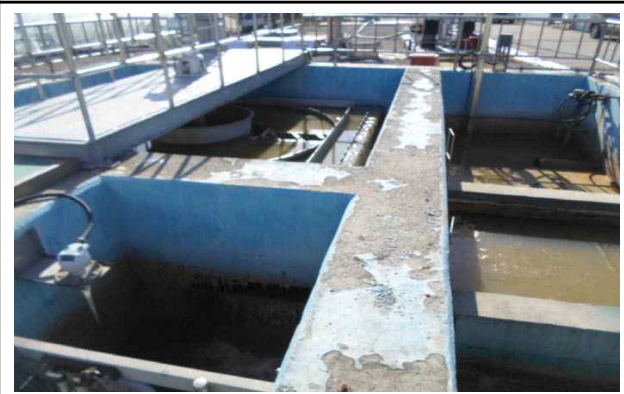
| 유량조정조 도장박리 | 유량조정조 및 일차침전지 재료분리 |
