## 제2편 시 설 물 편

# 삼 덕 대 절 토 사 면

STA.2+356~2+646

## 1.1 시설물 개요

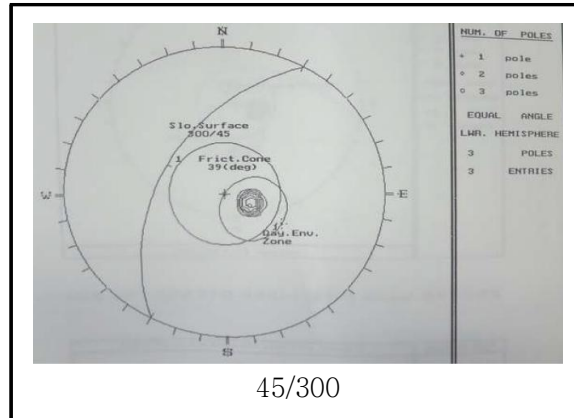
- ① 6단 사면부 : 주불연속면인 20/290 층리군의 friction cone 내부에 위치하고 있어서 파괴의 가능성은 적은 것으로 분석되나, 절취 작업시 발생한 2차 균열 및 응력 해방에 따른 균열 발달로 낙석의 우려는 잠재하고 있음.

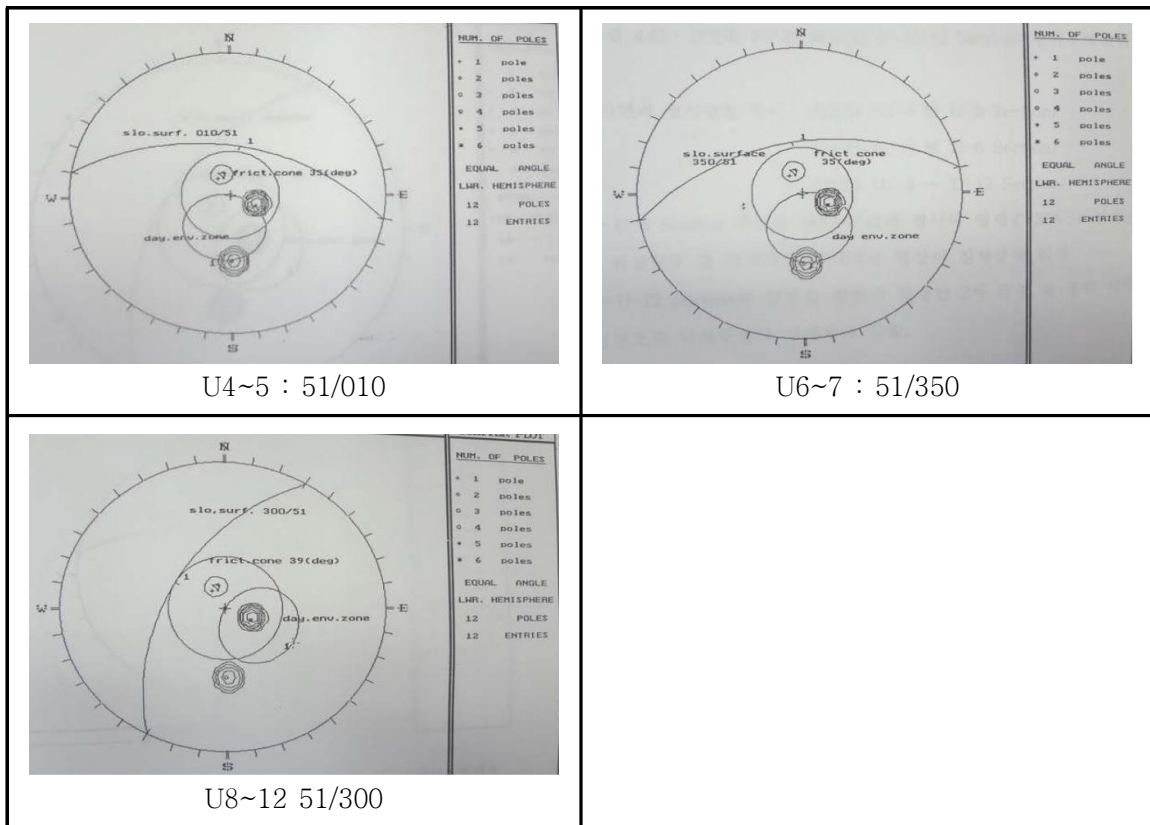
- ② 5단 사면부 : U4~7구간은 사면의 절취 경사와 평행한 51/358 절리군에서 얇은 두께의 판상탈락 및 잔적토의 흘러내림 현상이 진행중에 있음. U8~12구간의 암반은 절취시 발생한 2차 균열 및 응력 해방에 따른 균열의 진전으로 낙석우려가 잠재하고 있음.

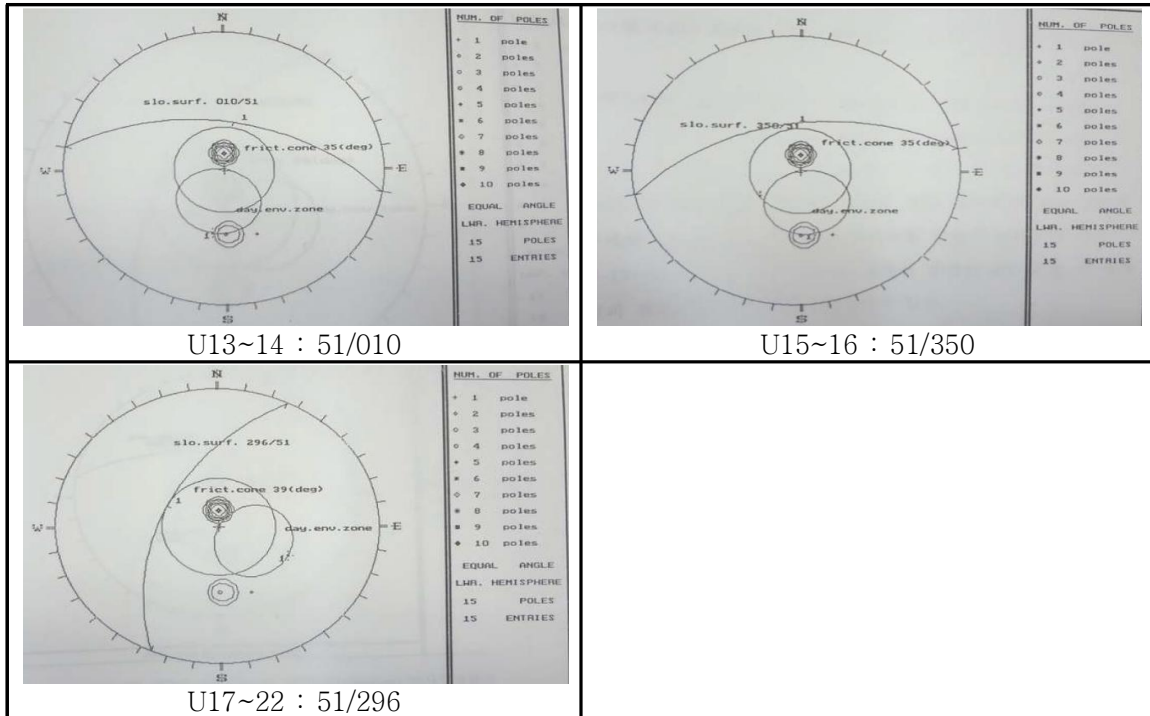
- ③ 4단 사면부 : U13~16구간은 사면의 절취 경사와 평행한 51/358절리군에서 얇은 두께의 판상탈락 및 잔적토의 흘러내림 현상이 진행중에 있음. U17~22구간의 암반은 절취시 발생한 2차 균열 및 응력 해방에 따른 균열의 진전으로 낙석우려가 잠재하고 있음.

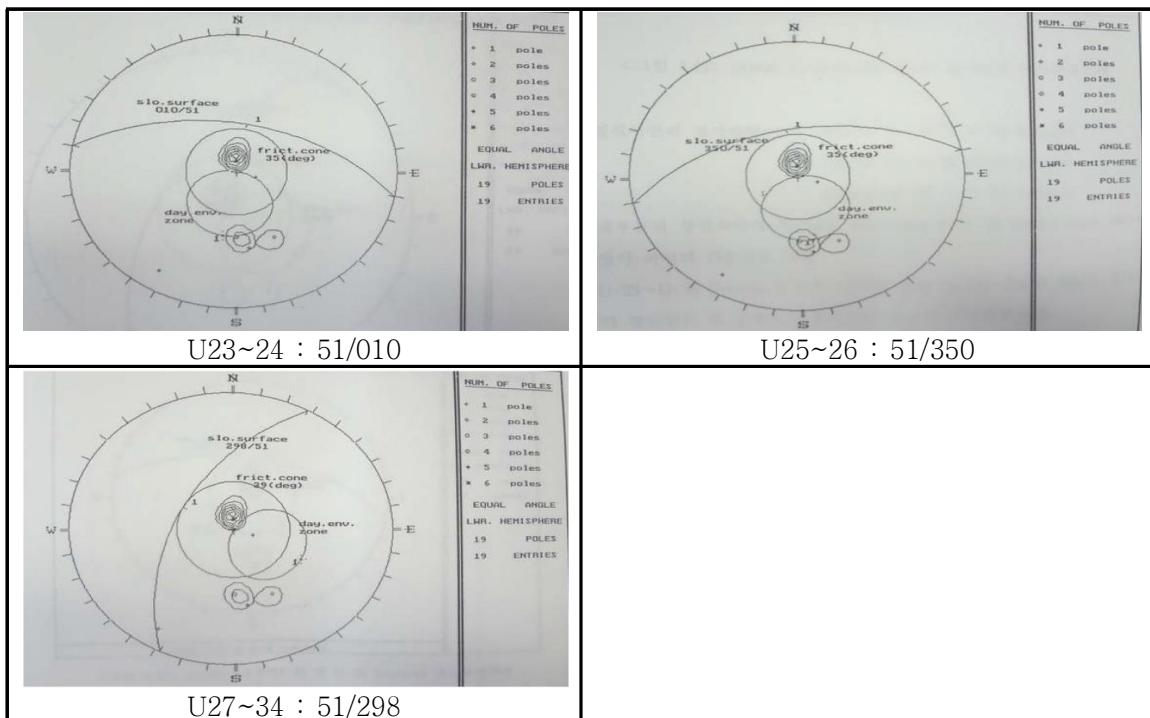
- ④ 3단 사면부 : 대부분의 불연속면이 daylight env. zone 외부 및 friction cone 내부에 위치하고 있어 파괴의 가능성은 적음. U23~26구간은 사면의 절취 경사와 평행한 51/358 절리군에서 암석의 판상탈락 및 잔적토의 흘러내림 현상이 진행중에 있음.

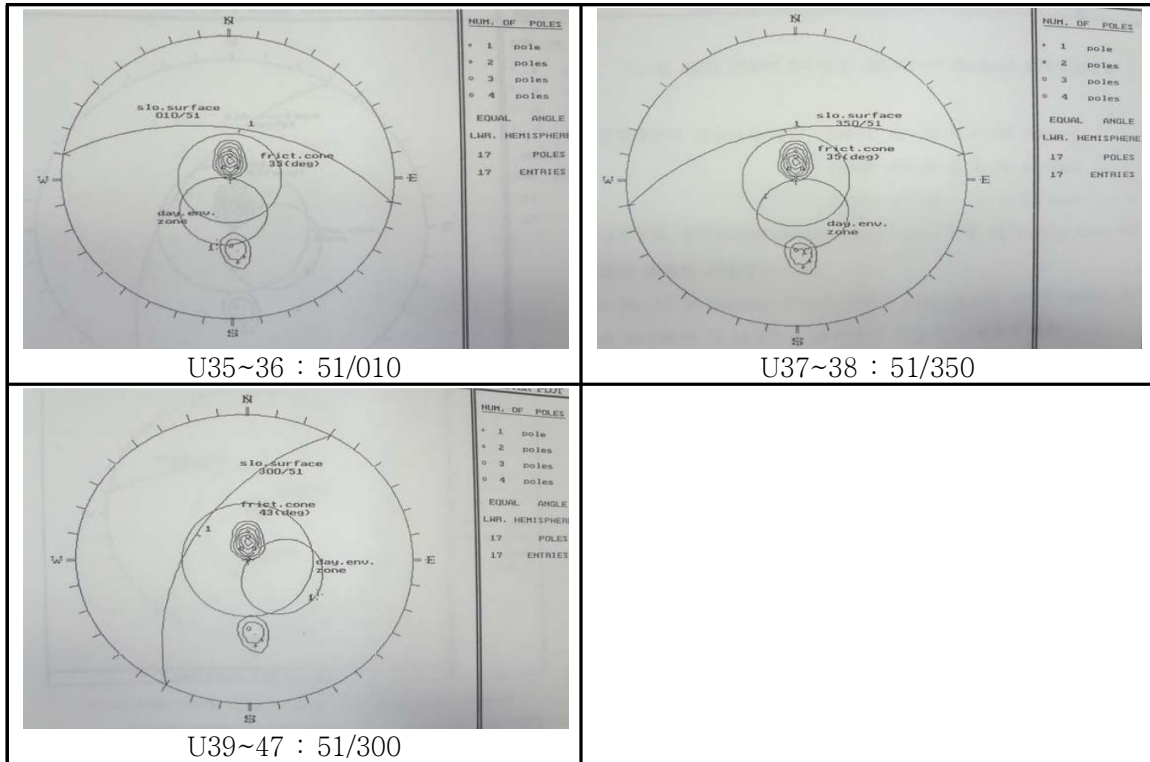
- ⑤ 2단 사면부 : 대부분의 불연속면이 daylingt env. zone 외부 및 friction cone 내부에 위치하고 있어 파괴의 가능성은 적음. U35~38구간은 사면의 절취 경사와 평행한 51/358 절리군에서 암석의 판상탈락 및 잔적토의 흘러내림 형상이 진행중에 있음.

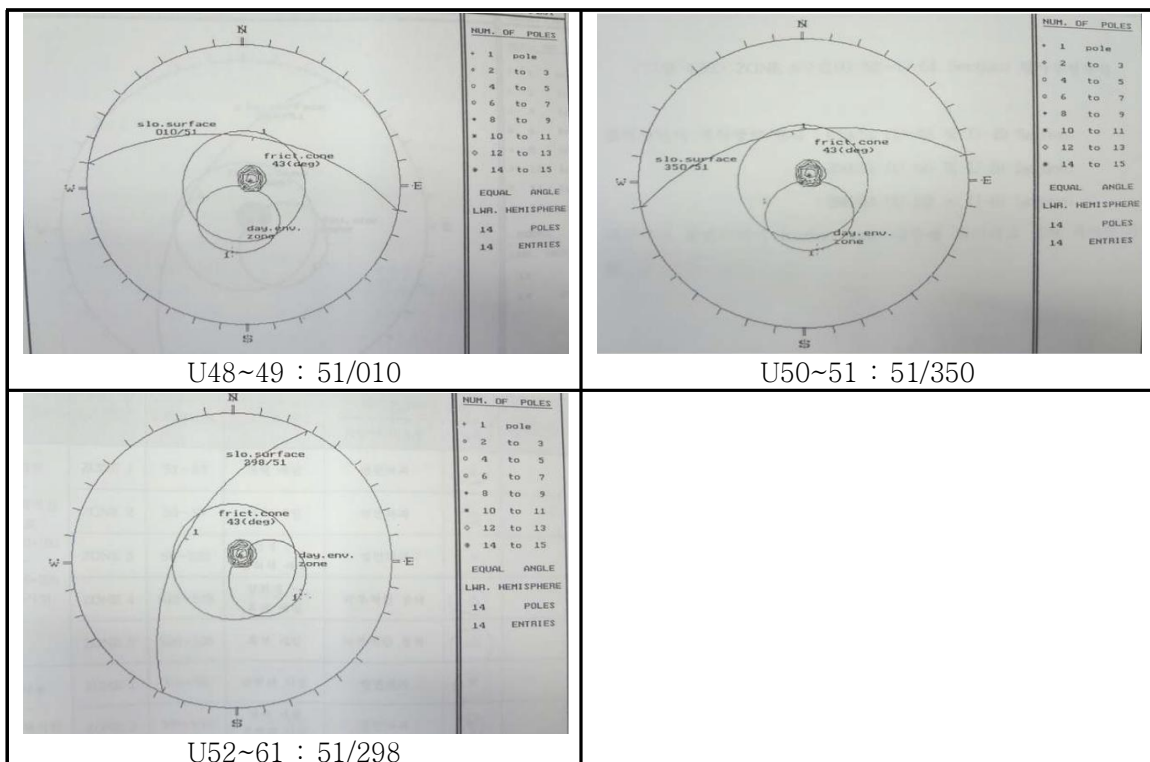
- ⑥ 1단 사면부 : 대부분의 불연속면이 friction cone 내부에 위치하고 있어 파괴의 가능성은 희박함.

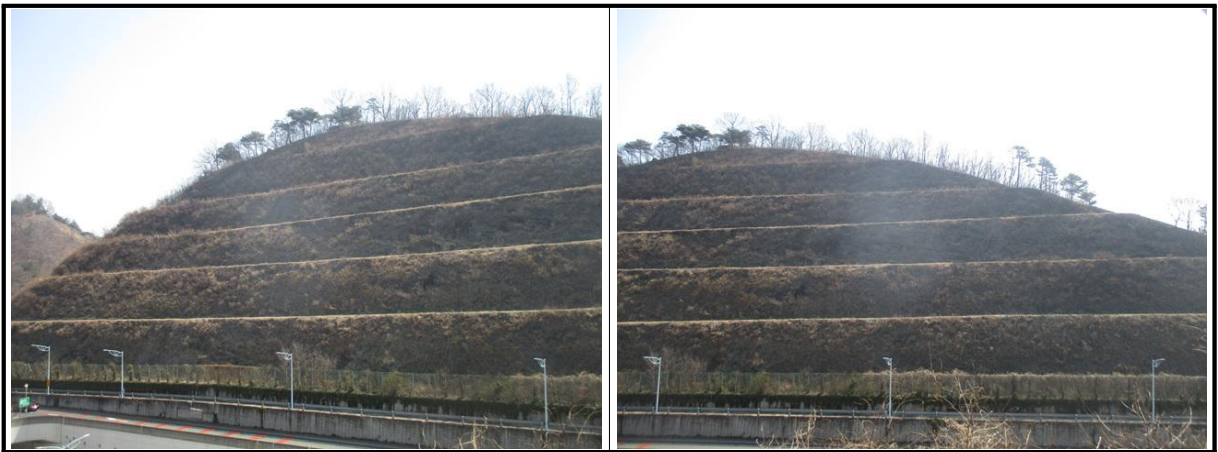
【그림 1.3.1】 암반구간 전경

- 사면 전반에 걸쳐 녹생토가 시공되어 있고, 전반적으로 양호한 상태이다. 금회 조사시, 일부 구간에서 식생불량, 녹생토유실이 조사되었으나, 공용기간 증가로 인한 부착력저하 및 동절기 기간에 발생한 손상으로 판단되며, 본 손상은 주기적인 점검으로 유지관리를 실시하고, 손상의 추가 발생시 표면보호공 등의 조치가 필요하다.

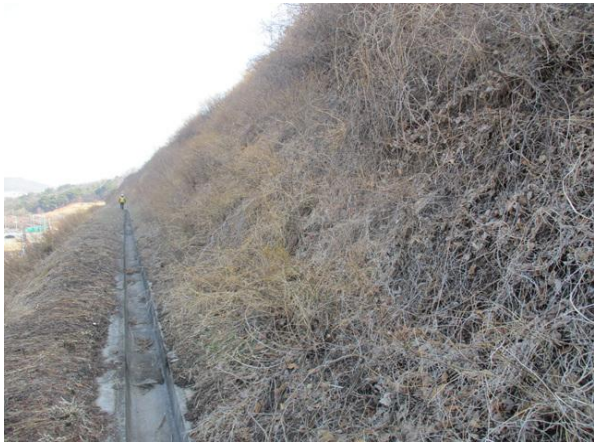
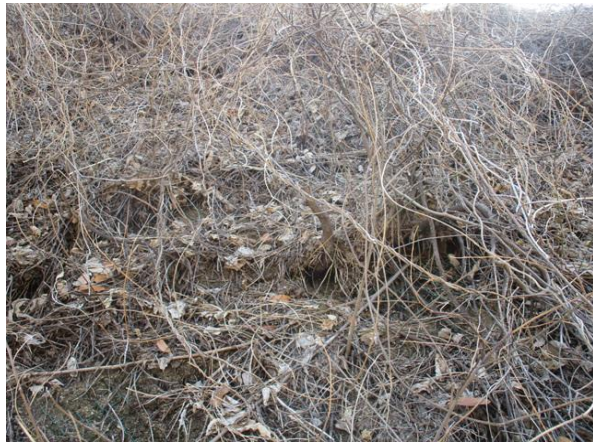
| 현황 | ① STA.2+510 2단 식생불량 | | |
| 원인 | 공용기간 증가로 인한 부착력저하, 동절기 온도저하 | | |

| 대책 | 주의관찰 | | |

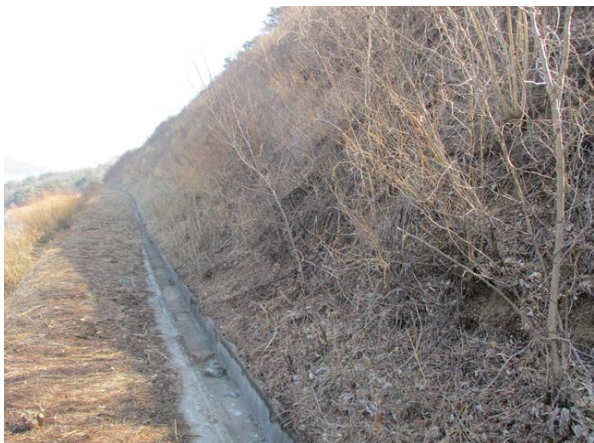
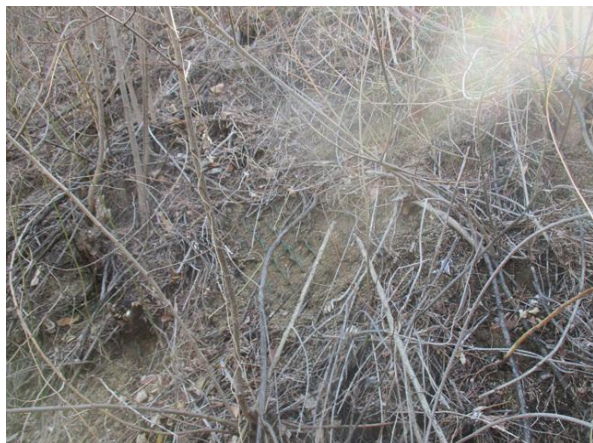
| 현 황 | ② STA.2+460~540 3단 식생불량 및 능형땅 노출 | | |
| 원 인 | 공용기간 증가로 인한 부착력저하, 동절기 온도저하 | | |

| 대 책 | 주의관찰 | | |

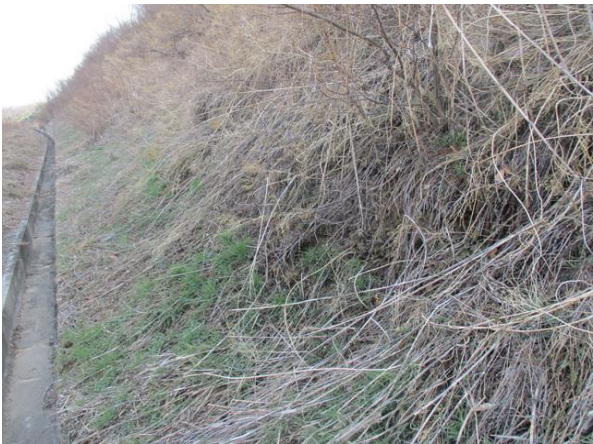
| 현 황 | ③ STA.2+580 3단 녹생토유실 | 현 황 | ④ STA.2+530 4단 식생불량 |
| 원 인 | 공용기간 증가로 인한 부착력저하 | 원 인 | 공용기간 증가로 인한 부착력저하 |

| 대 책 | 주의관찰 | 대 책 | 주의관찰 |

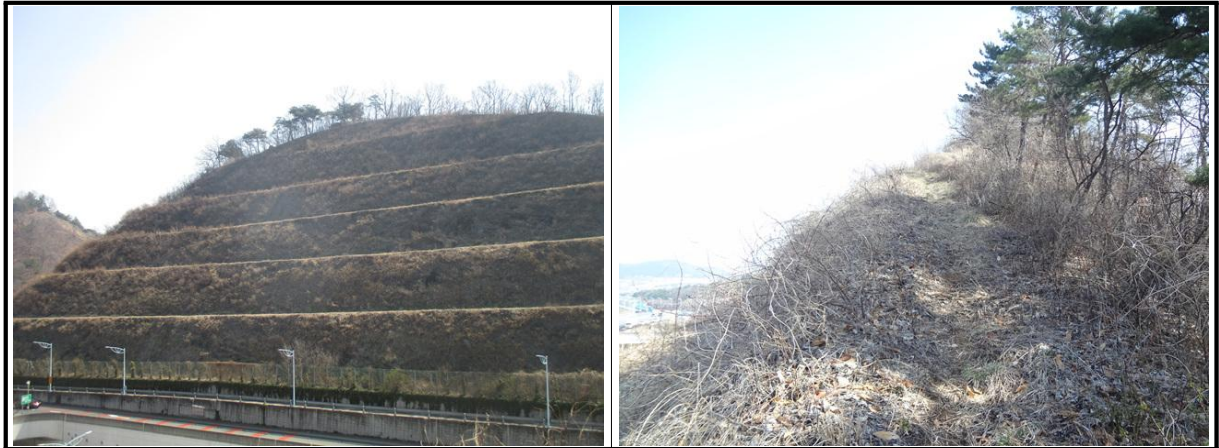
【그림 1.3.2】 토사구간 전경

사면 상단은 풍화토가 존재하고 있으며, 국부적으로 관목이 분포하고 있다.

- 토사구간은 전반적으로 식생이 양호하며, 인장균열 등의 파괴 징후는 없는 것으로 조사되었다.

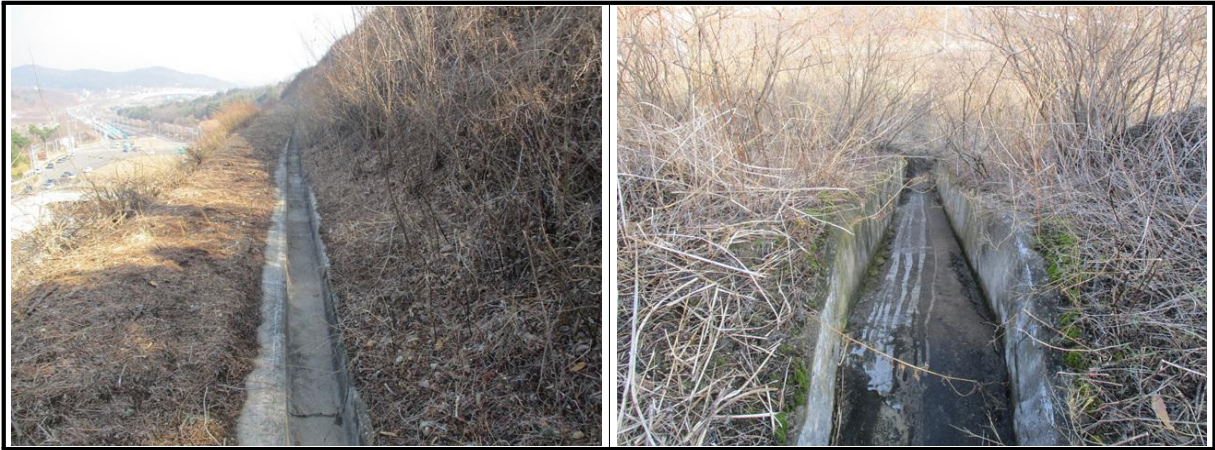
【그림 1.3.3】 배수시설 전경

대상 사면의 배수시설은 소단배수로, 수직도수로가 시공되어 있다.

- 배수시설의 배수 기능에 큰 문제는 없는 것으로 조사되었다.

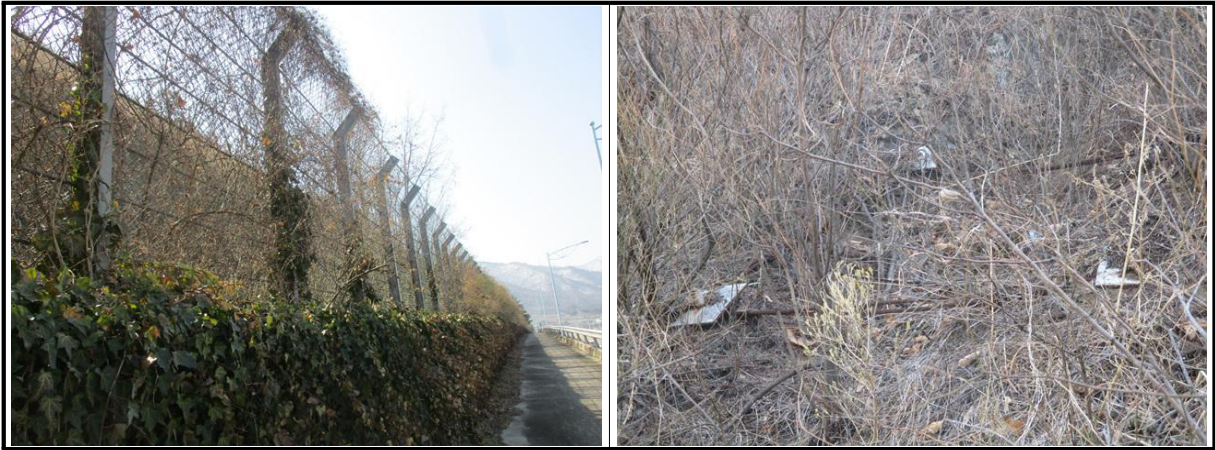
【그림 1.3.4】 보호/보강시설 전경

대상 사면 내에는 낙석방지망, 낙석방지 울타리, 락볼트가 설치되어 있는 것으로 확인되었다.

- 조사결과, 낙석방지망, 낙석방지 울타리, 락볼트는 기능 발휘에 문제가 없는 상태로 조사되었다.
- 식생불량 및 녹생토유실부에 일부 와이어로프가 노출되어 있으나, 문제는 없는 상태로 조사되었다.

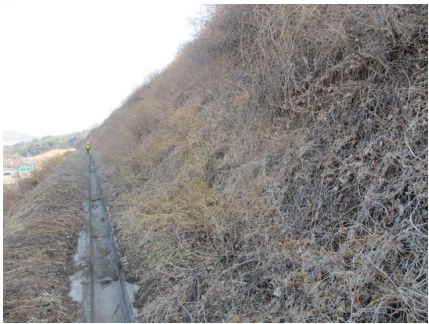
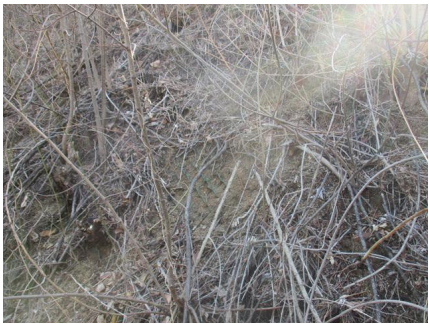
| 구 분 | 중점유지관리 사항 | 현황 사진 |
|---|---|---|
| 사<br>면<br>부 | <ul style="list-style-type: none"> <li>식생불량, 녹생토유실 구간</li> <li>→ 주기적인 점검을 통해 발생규모 및 현황관리를 실시하고, 손상이 일정규모 이상 발생할 경우 표면보호공 등의 조치가 필요</li> </ul> | |

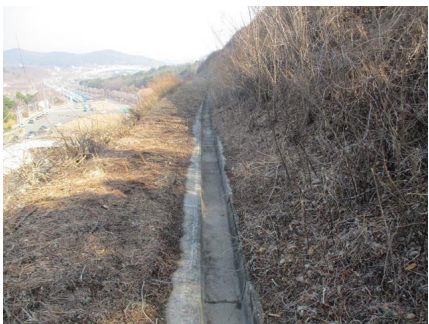
| 구 분 | 중점유지관리 사항 | 현황 사진 |
|---|---|---|
| 배<br>수<br>시<br>설 | <ul style="list-style-type: none"> <li>현재 배수기능은 원활한 상태임</li> <li>→ 주기적인 정비를 실시하는 유지관리가 필요</li> </ul> | |

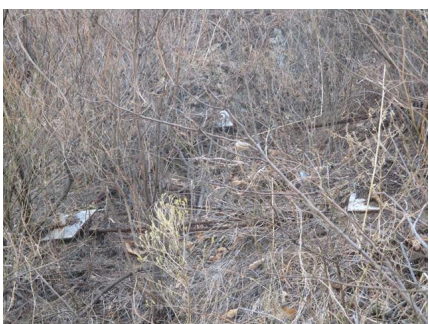
| 구 분 | 중점유지관리 사항 | 현황 사진 |
|---|---|---|
| 보<br>호<br>보<br>강<br>시<br>설 | <ul style="list-style-type: none"> <li>현재 보호/보강시설의 기능은 원활한 상태임</li> <li>→ 낙석방지울타리, 락볼트 등에 대해 주기적인 점검을 통해 손상발생 유무를 확인하는 유지관리가 필요</li> </ul> | |
