## 현황조사 및 외관조사 사진첩

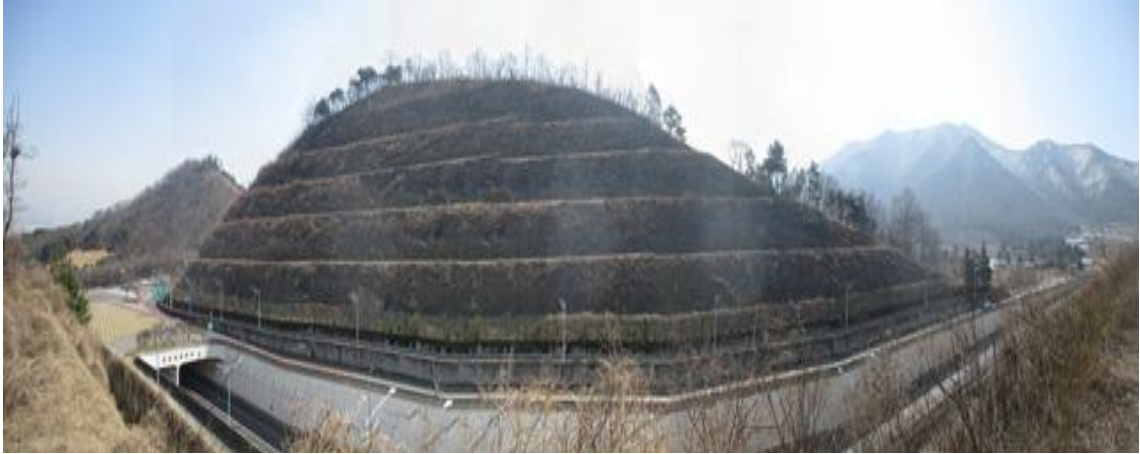
| 현 황 | 삼덕대절토사면 전경 |

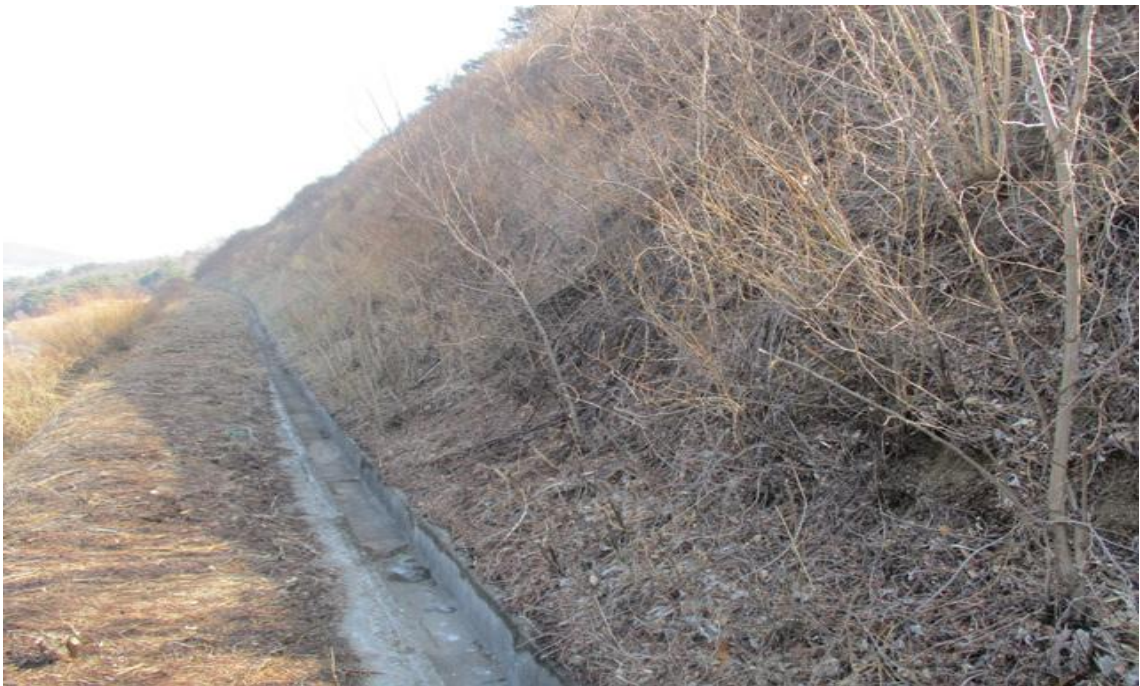
| 현 황 | 중단 전경 |

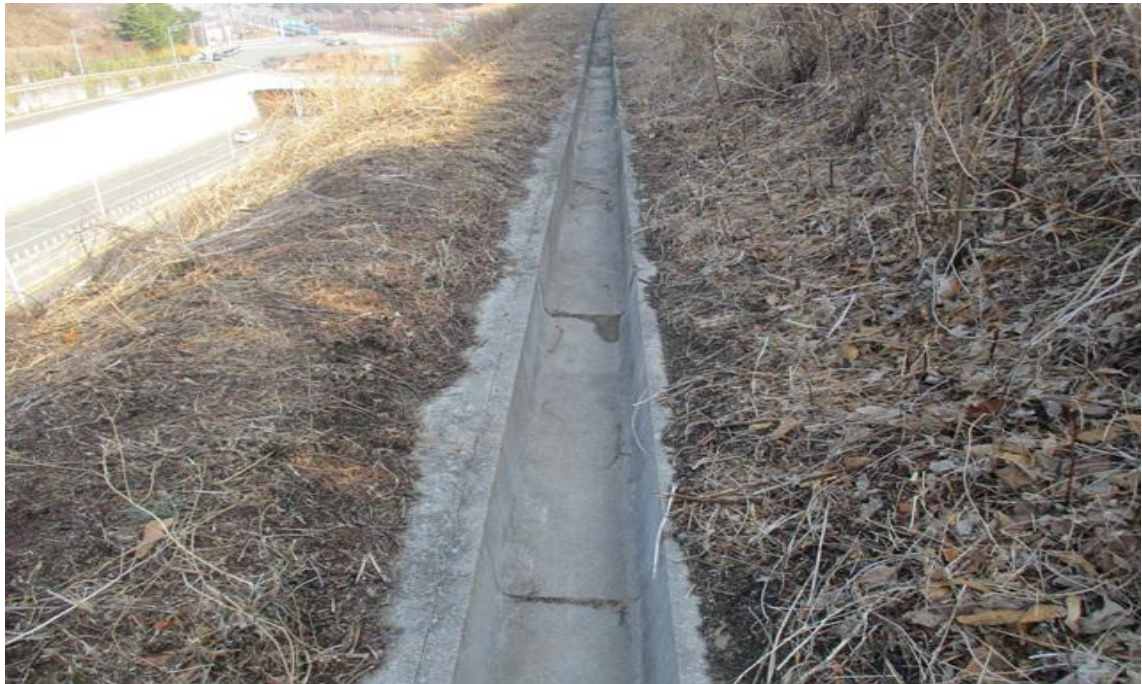
| 현 황 | 1소단 배수로 전경 |

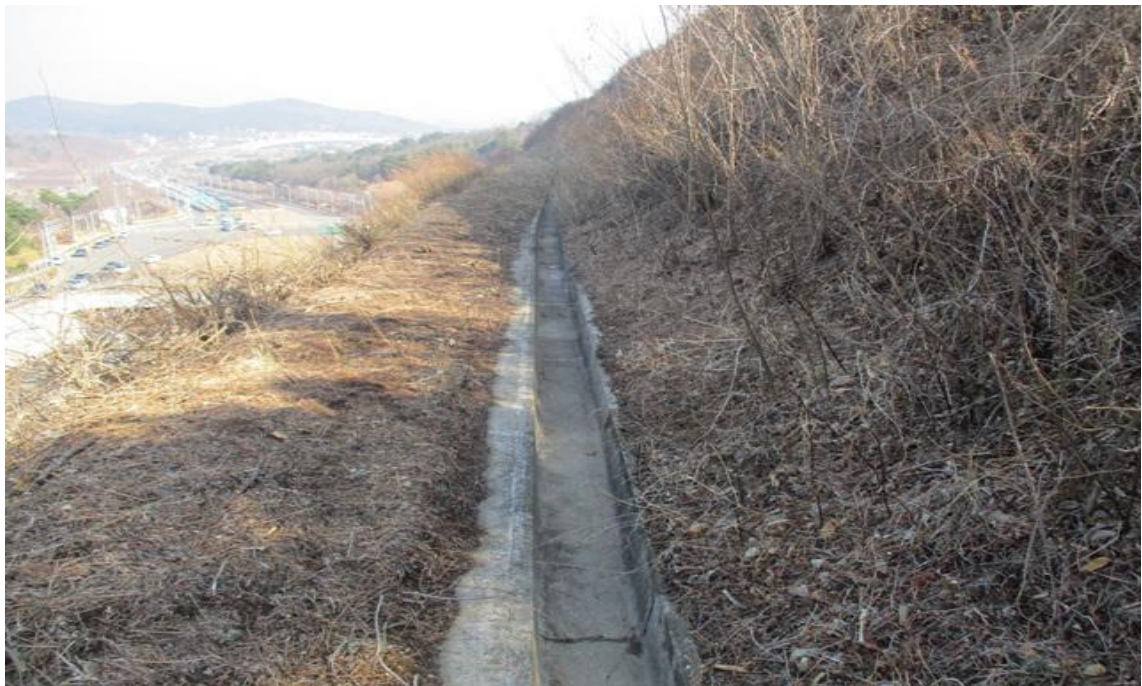
| 현 황 | 2소단 배수로 전경 |

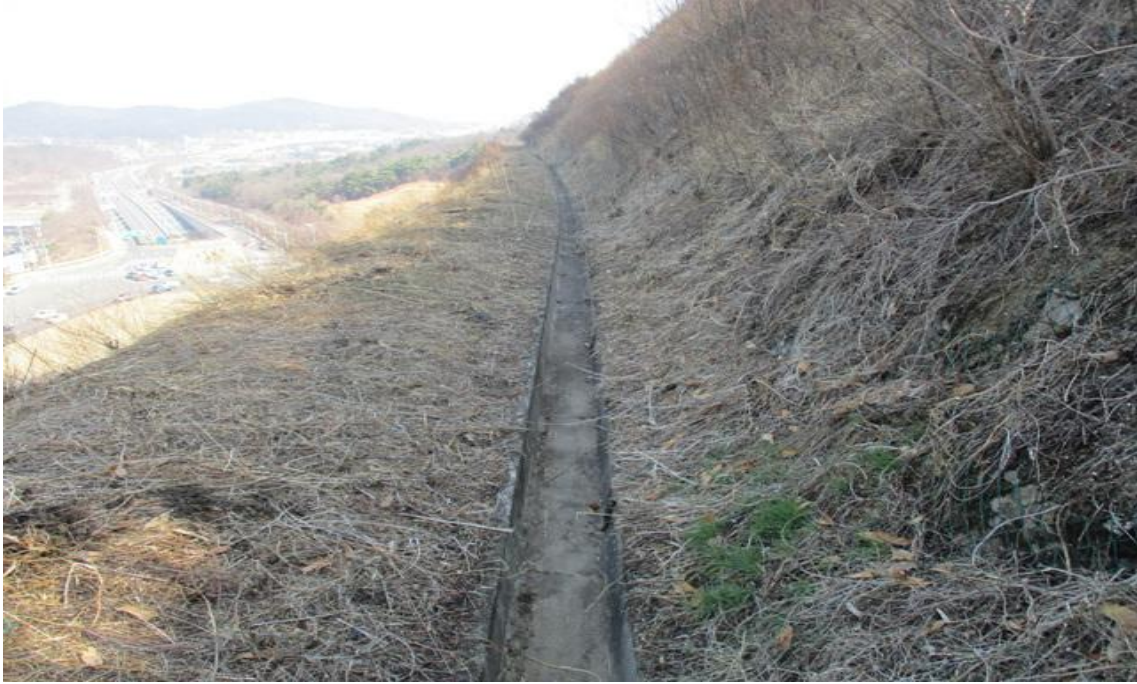
| 현 황 | 3소단 배수로 전경 |

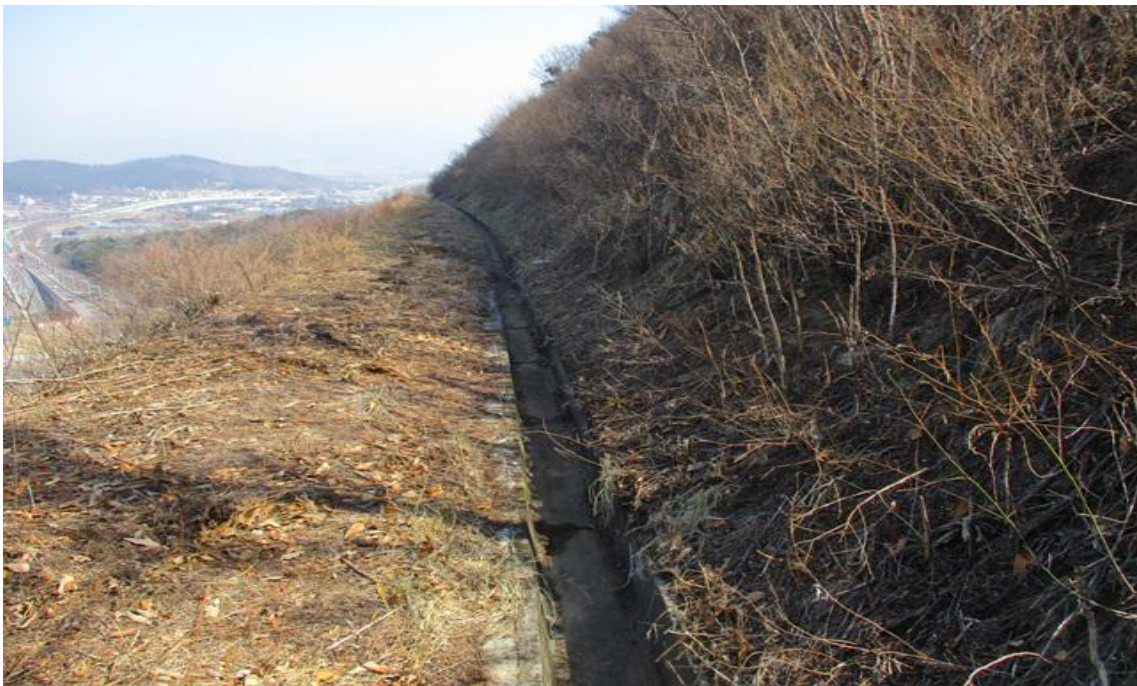
| 현 황 | 4소단 배수로 전경 |

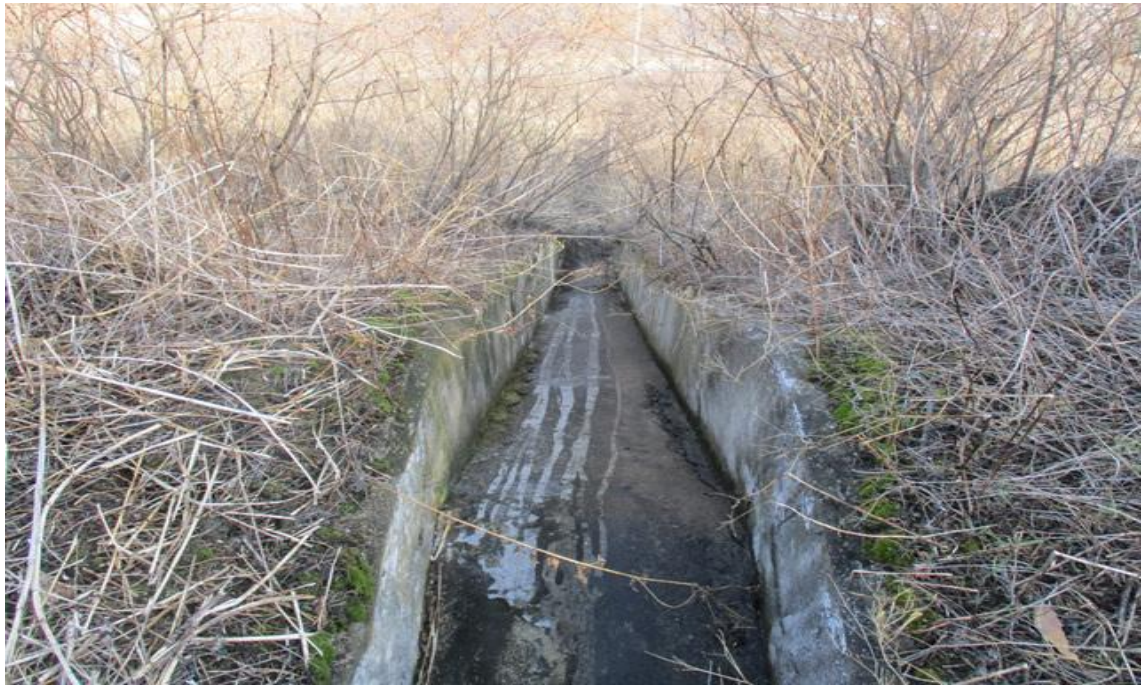
| 현 황 | 수직 도수로 전경 |

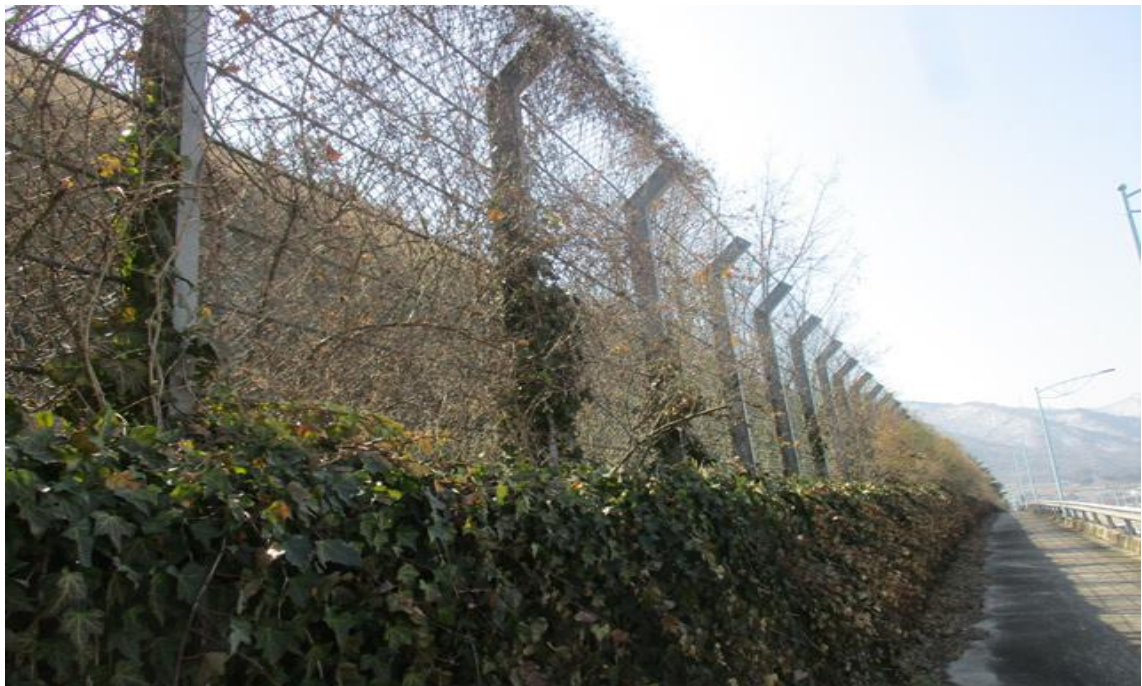
| 현 황 | 하부 낙석방지망 전경 |

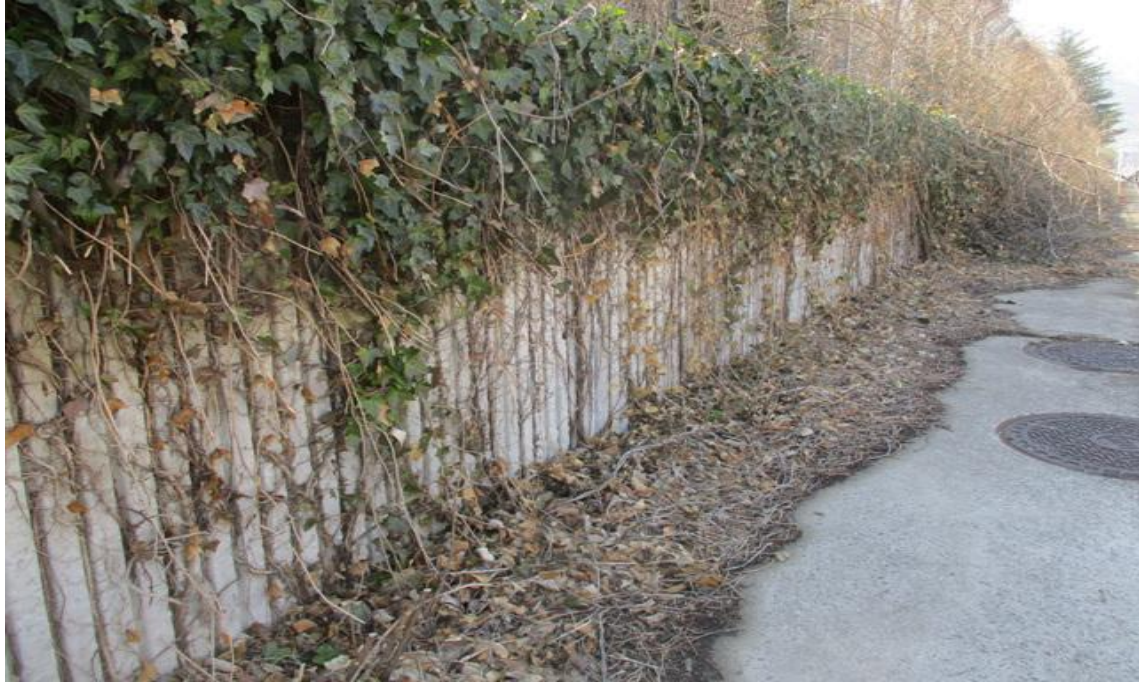
| 현 황 | 하부 전경 |

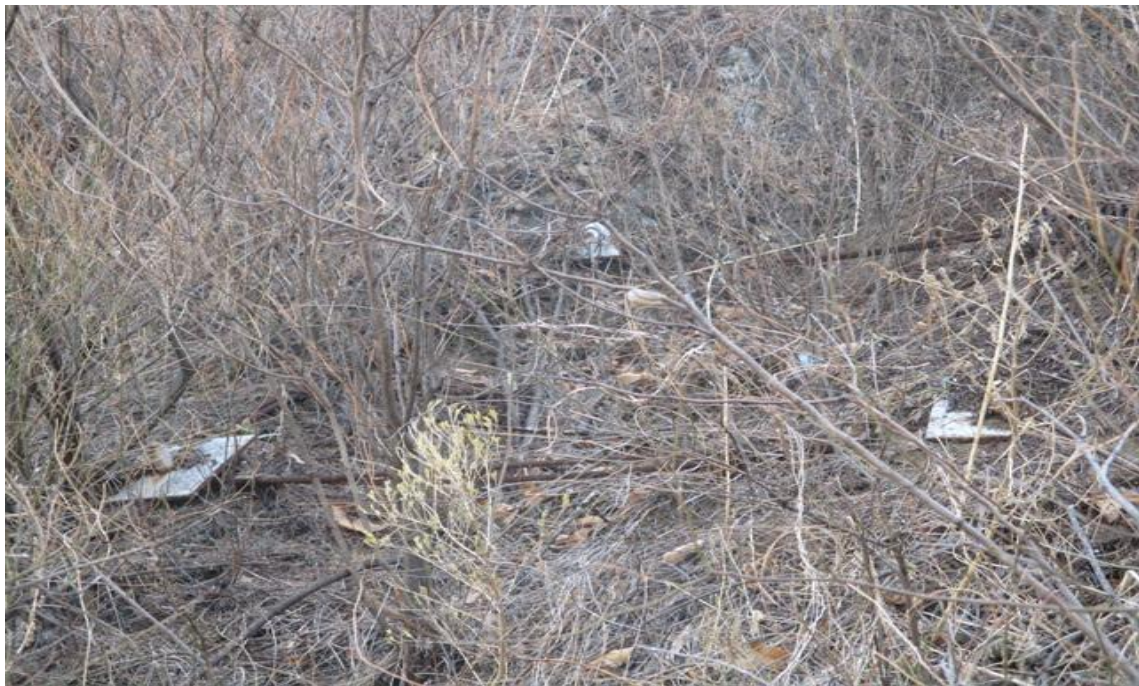
| 현 황 | 5단 락볼트 전경 |

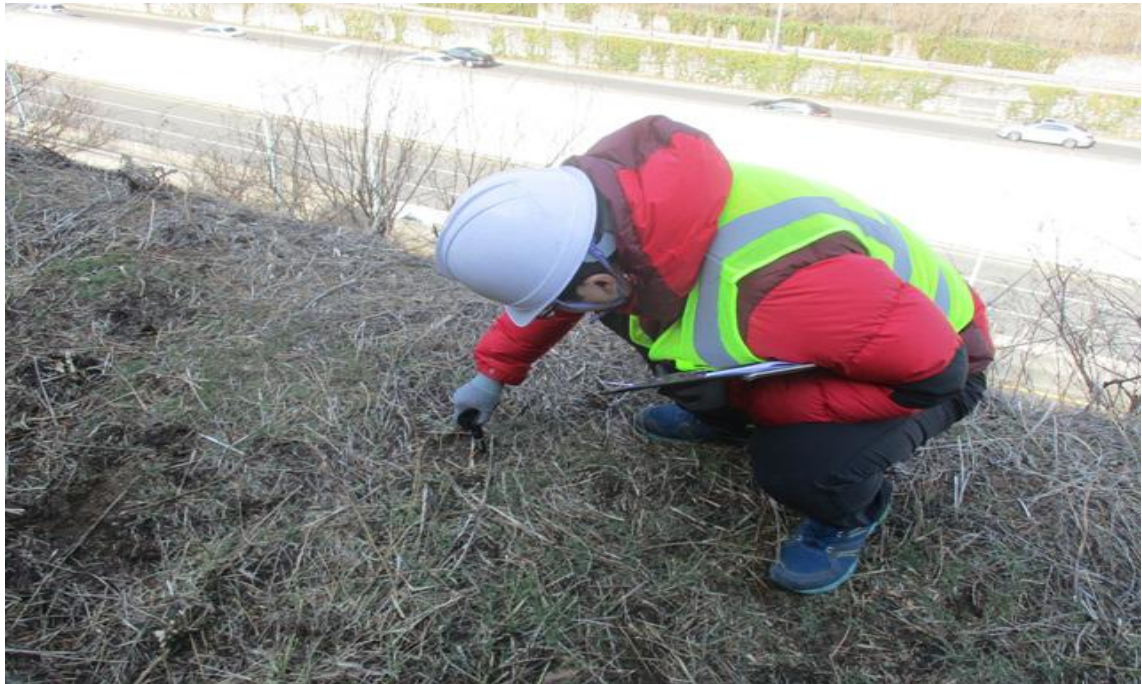
| 현 황 | 토양경도 측정 |

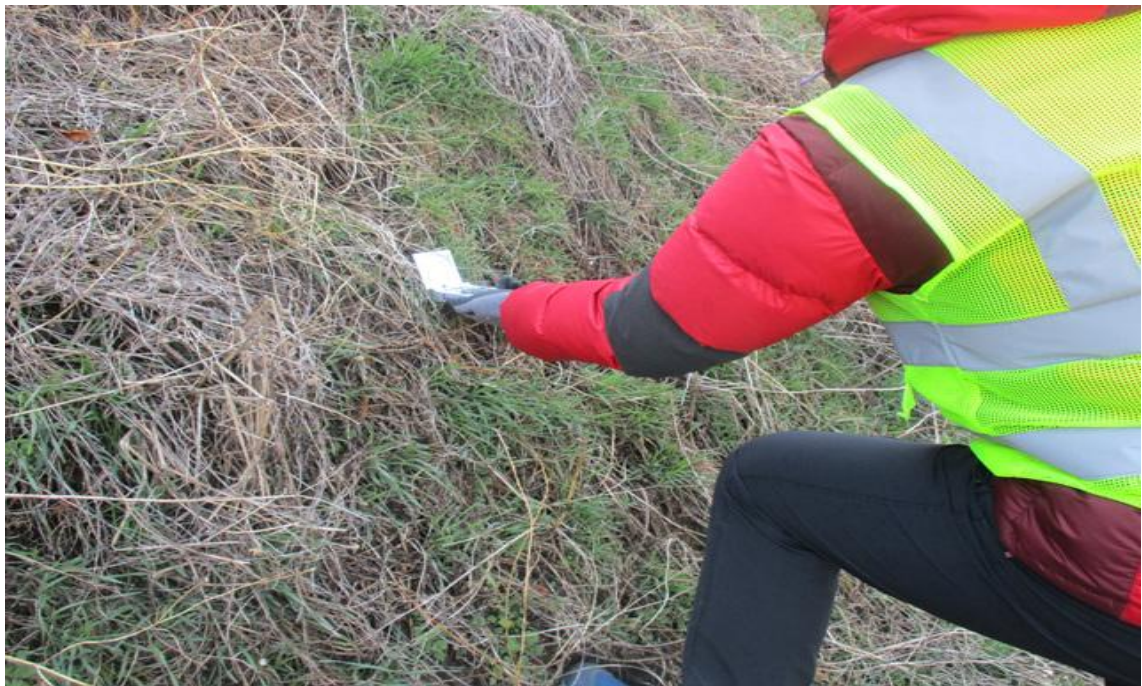
| 현 황 | 경사 및 주향 측정 |

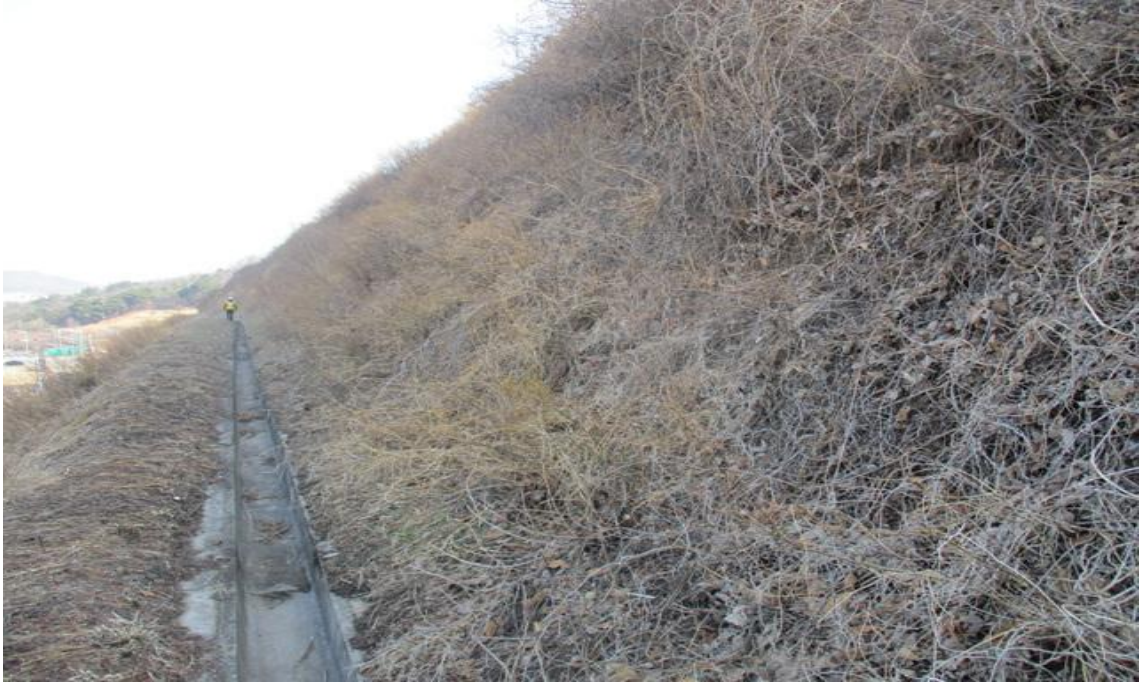
| 현 황 | STA. 2+500 2단 식생불량 ( A = 10.0 x 10.0 ) |
| 원 인 | 공용기간 증가로 인한 부착력 저하, 동절기 온도저하 |

| 대 책 | 주의관찰 |

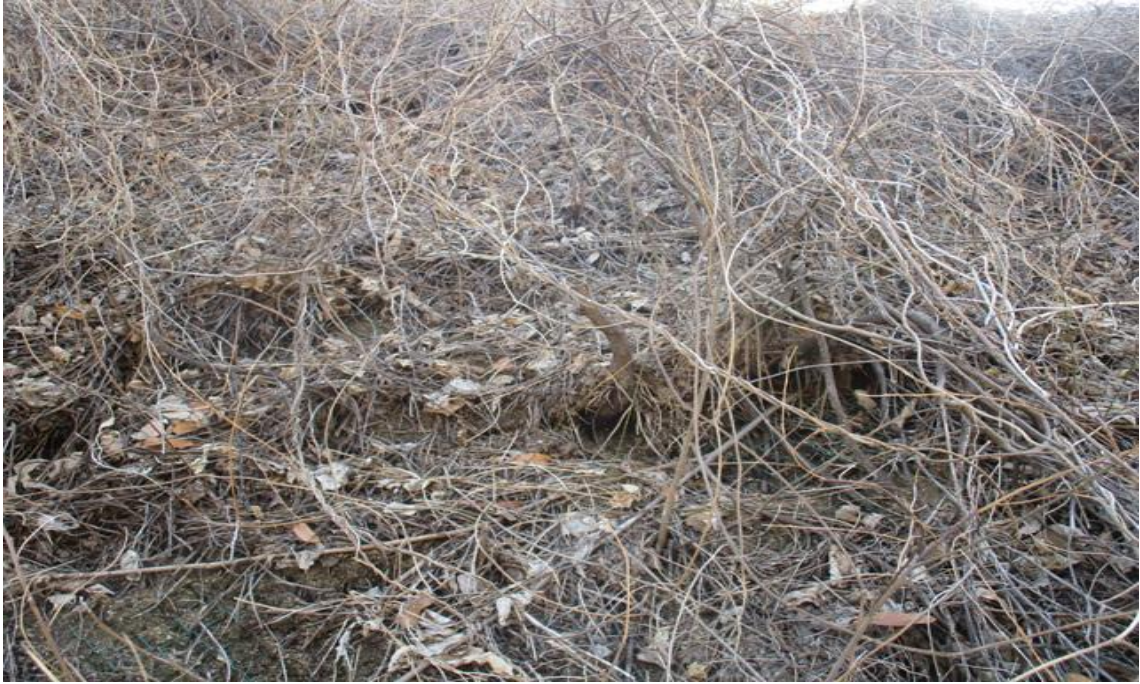
| 현 황 | STA. 2+500 2단 식생불량 ( A = 10.0 x 10.0 ) |
| 원 인 | 공용기간 증가로 인한 부착력 저하, 동절기 온도저하 |

| 대 책 | 주의관찰 |

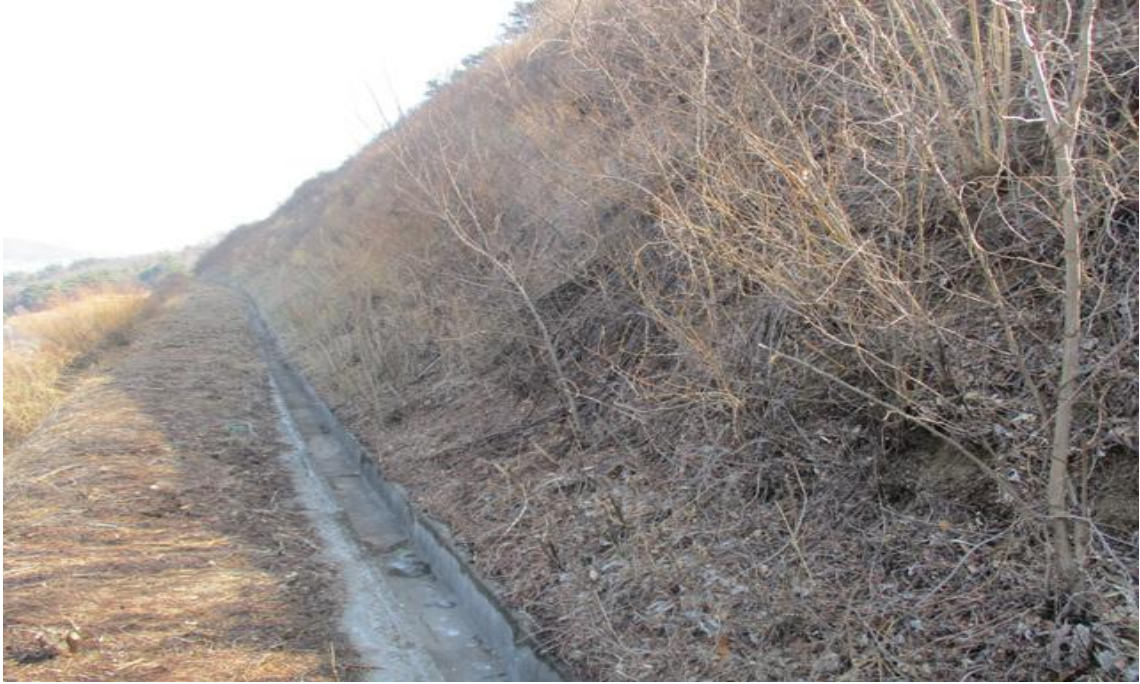
| 현 황 | STA. 2+460 ~ 540 3단 식생불량 및 능형망 노출 ( A = 80.0 x 10.0 ) |
| 원 인 | 공용기간 증가로 인한 부착력 저하, 동절기 온도저하 |

| 대 책 | 주의관찰 |

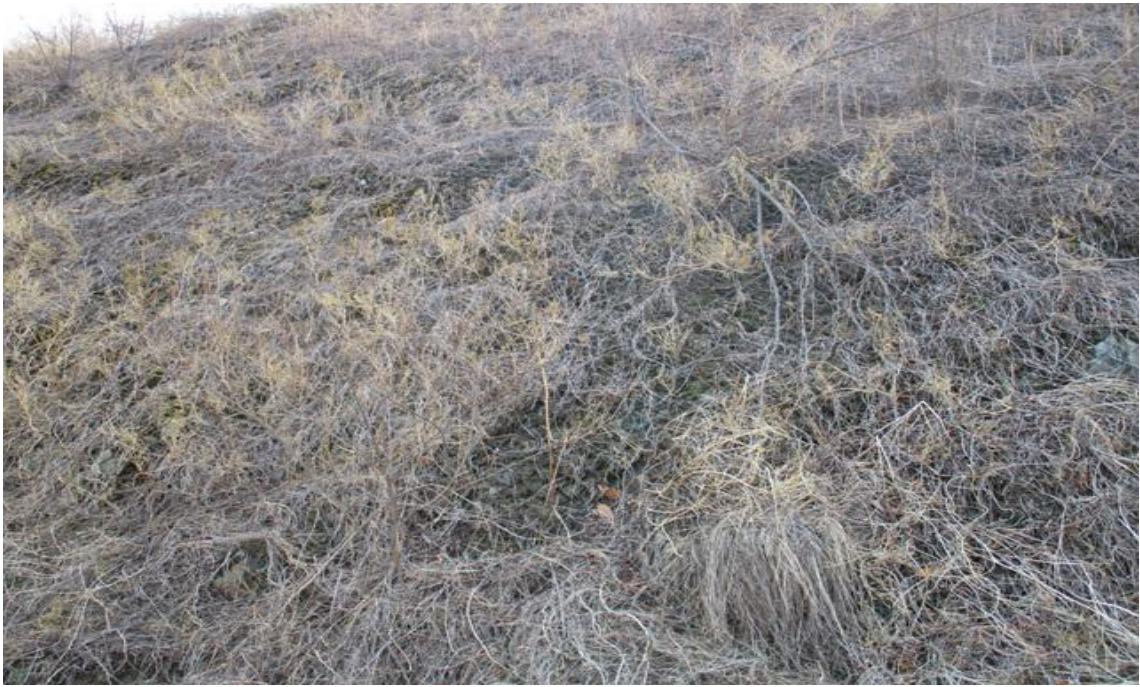
| 현 황 | STA. 2+460 ~ 540 3단 식생불량 및 능형망 노출 ( A = 80.0 x 10.0 ) |
| 원 인 | 공용기간 증가로 인한 부착력 저하, 동절기 온도저하 |

| 대 책 | 주의관찰 |

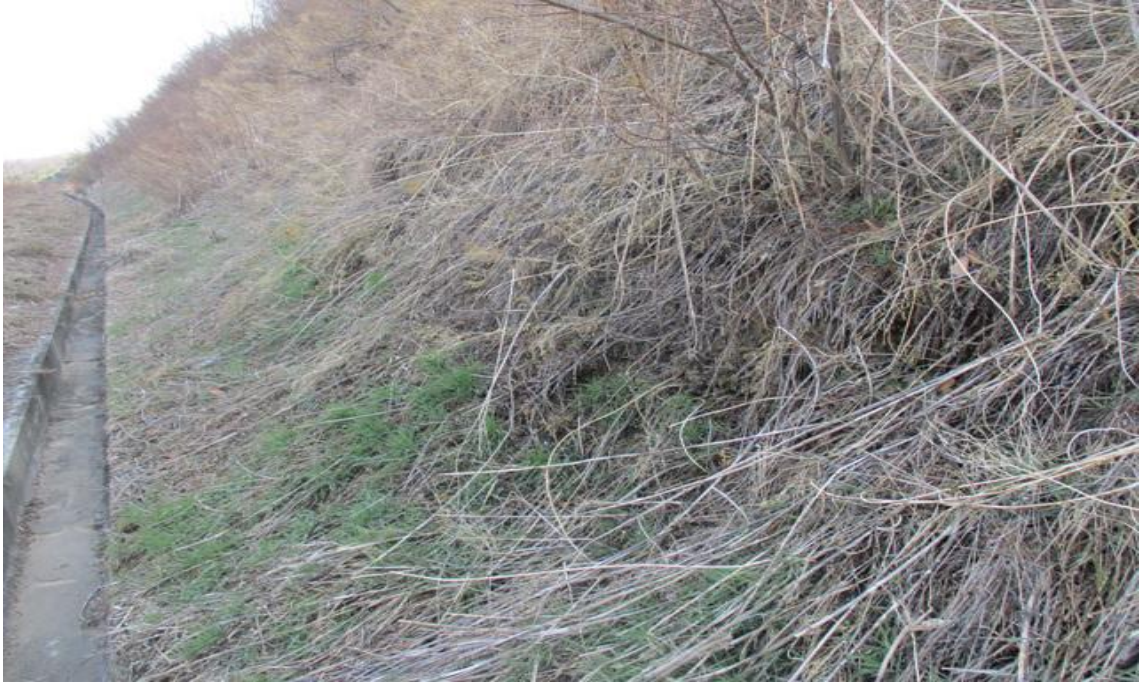
| 현 황 | STA. 2+580 3단 녹생토유실 ( A = 1.0 x 1.0 ) |
| 원 인 | 공용기간 증가로 인한 부착력 저하, 동절기 온도저하 |

| 대 책 | 주의관찰 |

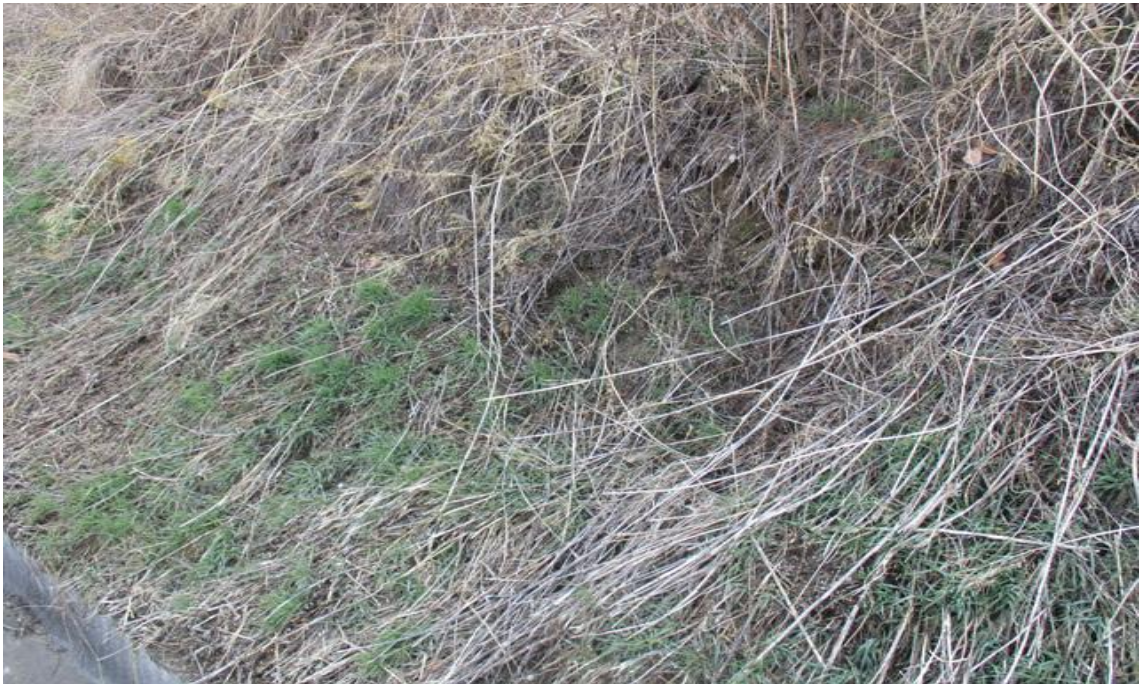
| 현 황 | STA. 2+580 3단 녹생토유실 ( A = 1.0 x 1.0 ) |
| 원 인 | 공용기간 증가로 인한 부착력 저하, 동절기 온도저하 |

| 대 책 | 주의관찰 |

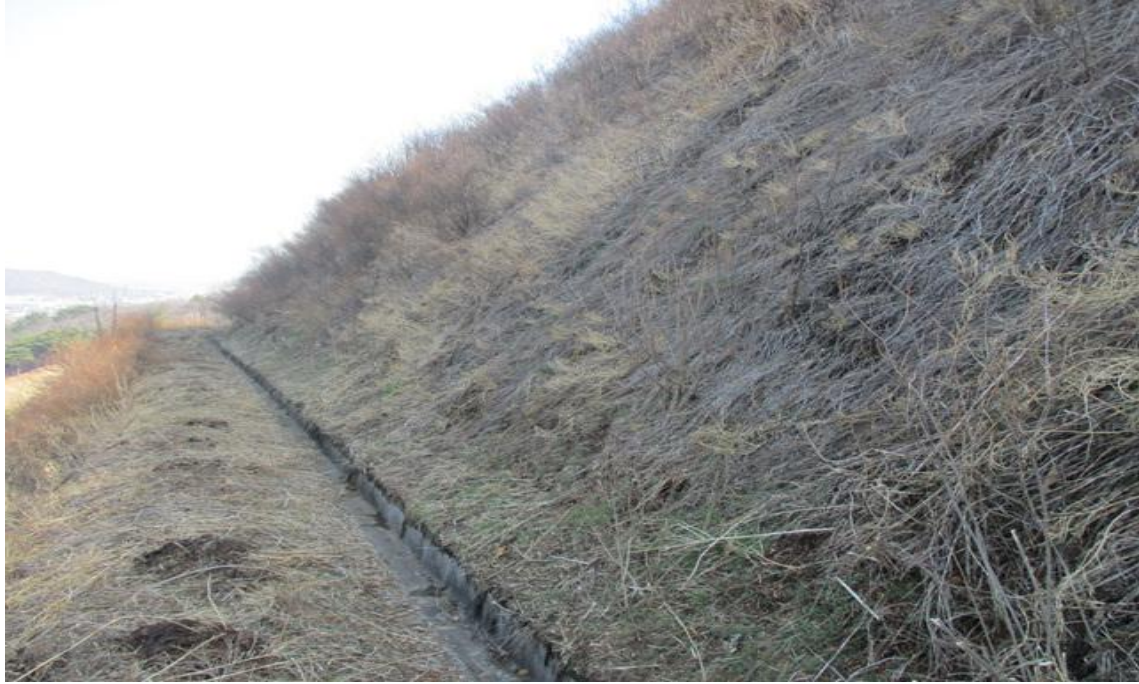
| 현 황 | STA. 2+510 ~ 540 4단 식생불량 ( A = 10.0 x 10.0 ) |
| 원 인 | 공용기간 증가로 인한 부착력 저하, 동절기 온도저하 |

| 대 책 | 주의관찰 |

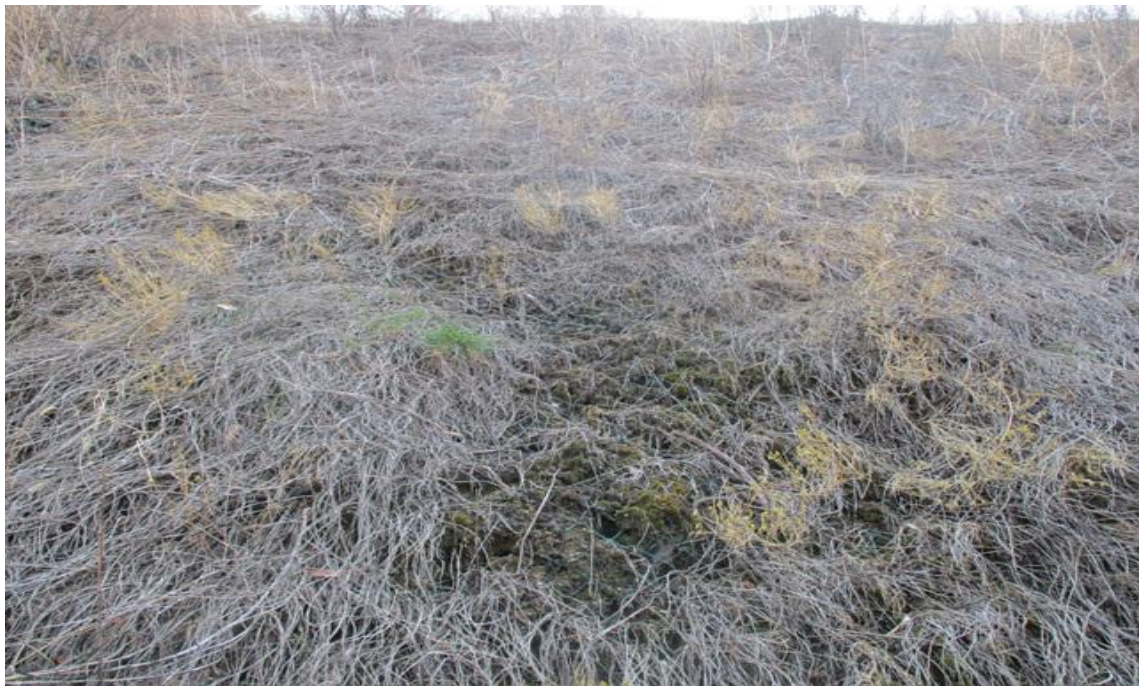
| 현 황 | STA. 2+510 ~ 540 4단 식생불량 ( A = 10.0 x 10.0 ) |
| 원 인 | 공용기간 증가로 인한 부착력 저하, 동절기 온도저하 |

| 대 책 | 주의관찰 |

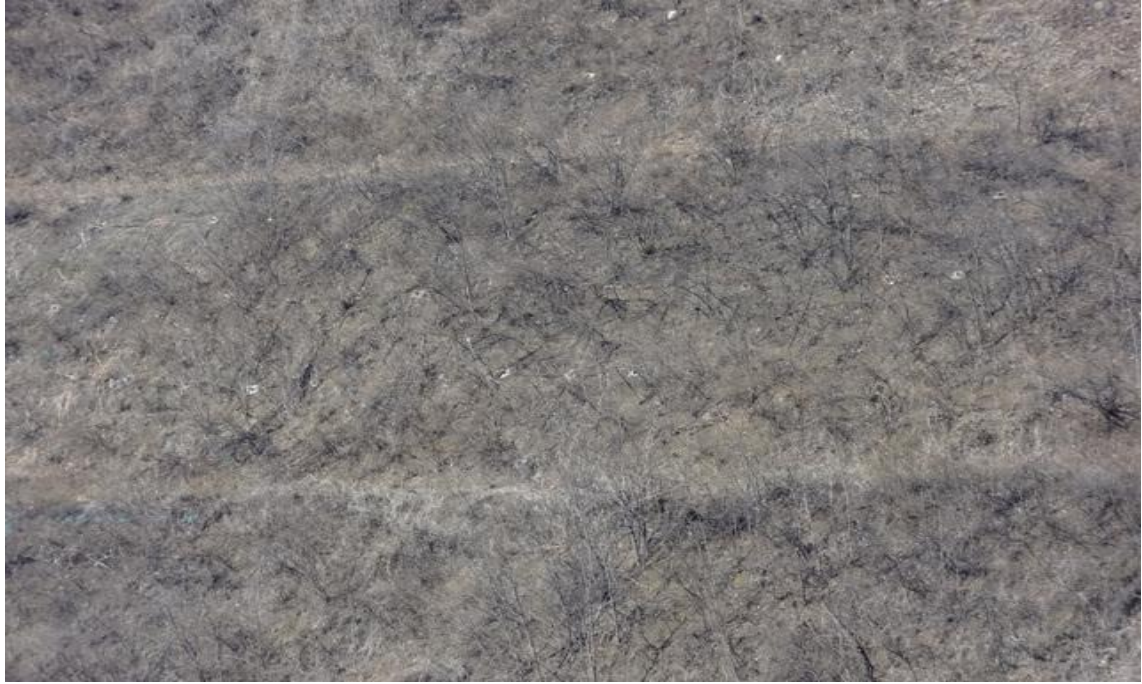
| 현 황 | STA. 2+590 4단 와이어로프 노출 |

| 대 책 | 주의관찰 |

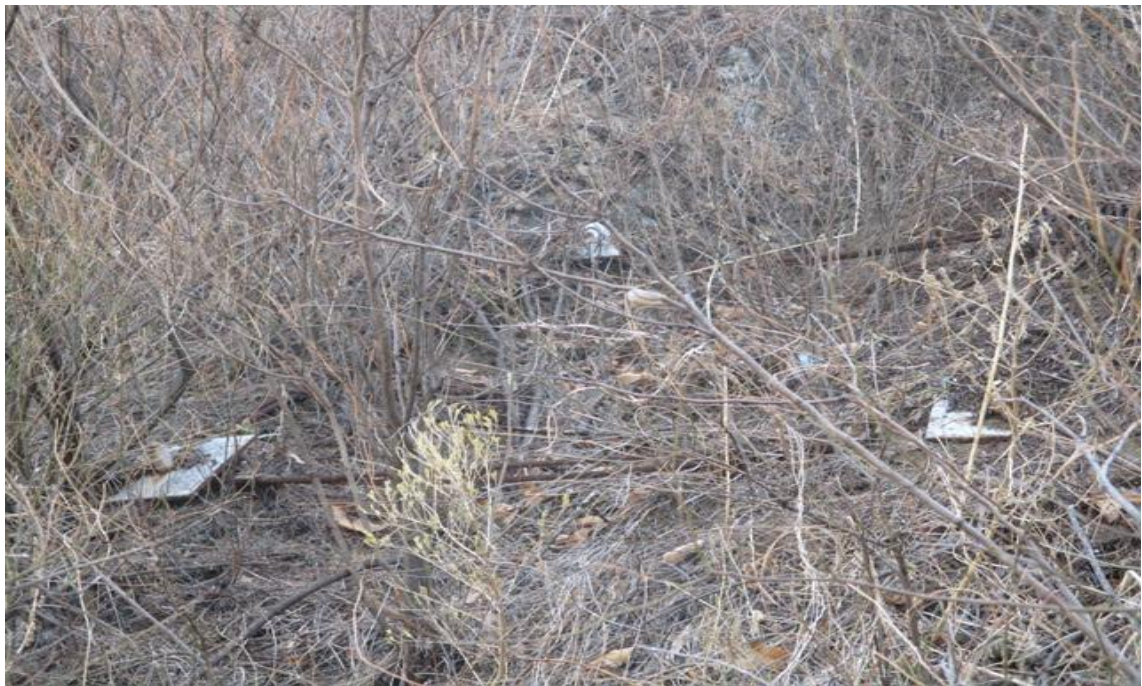
| 현 황 | STA. 2+590 4단 와이어로프 노출 |

| 대 책 | 주의관찰 |
