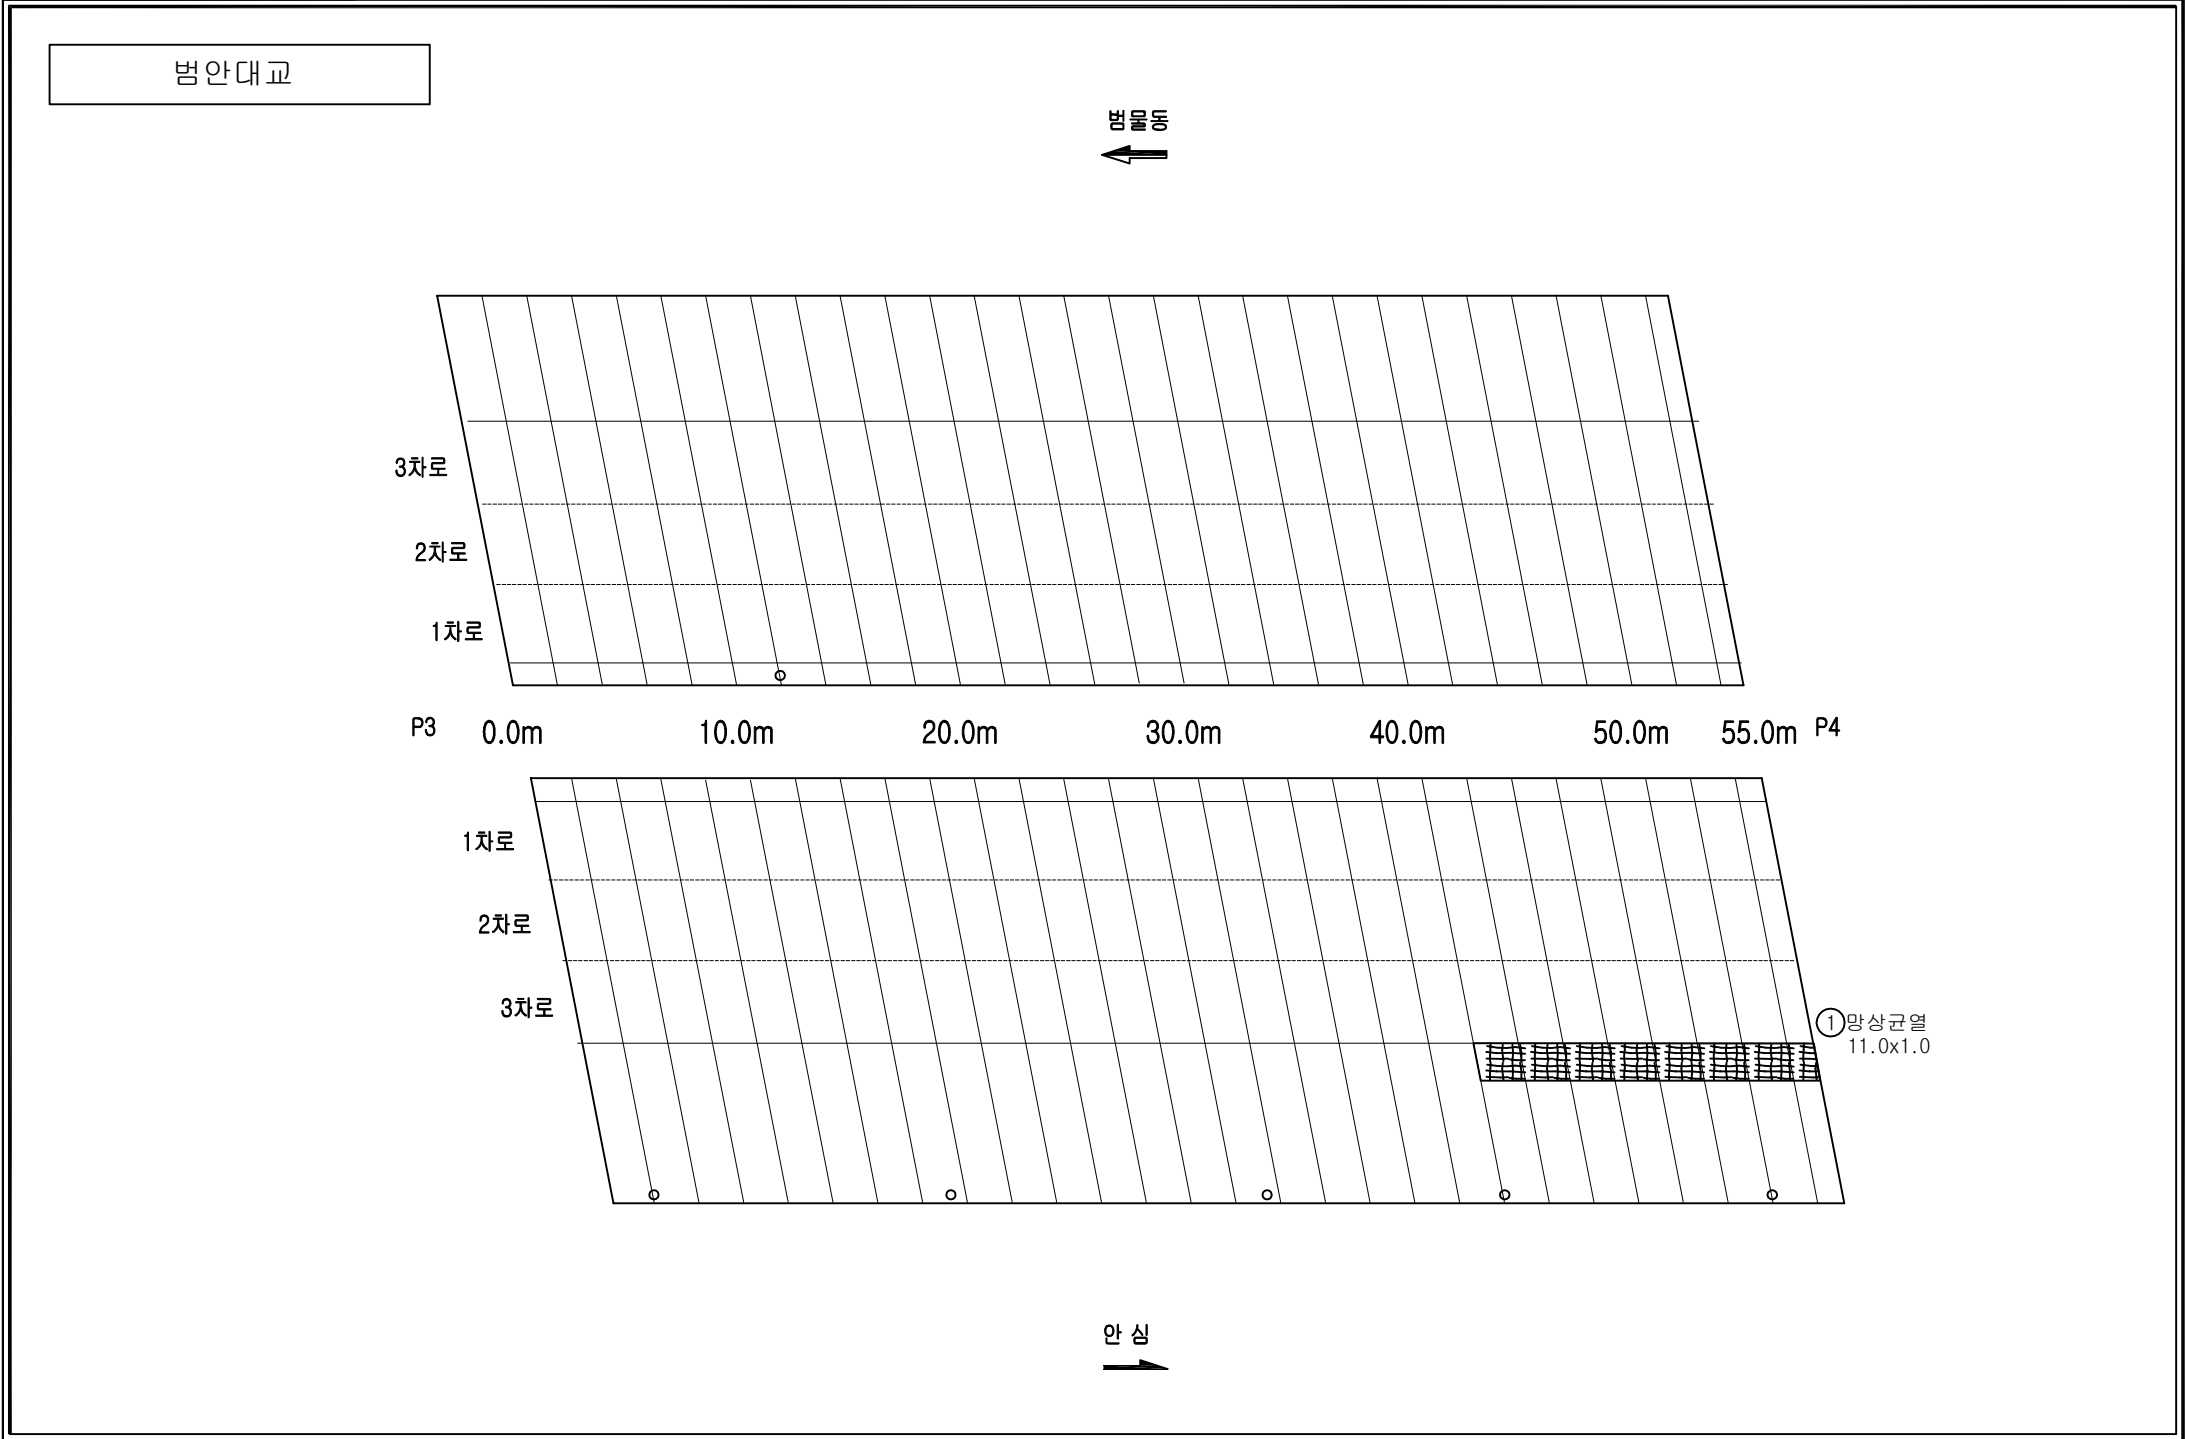
| 번호 | 위치 | 손상내용 | 손상물량 | | | | | 보수보강방안 |
|---|---|---|---|---|---|---|---|---|
| 1 | 포장부 | 포장망상균열 | 11.00 | 1.00 | 1 | m | 11.00 | 주의관찰 |

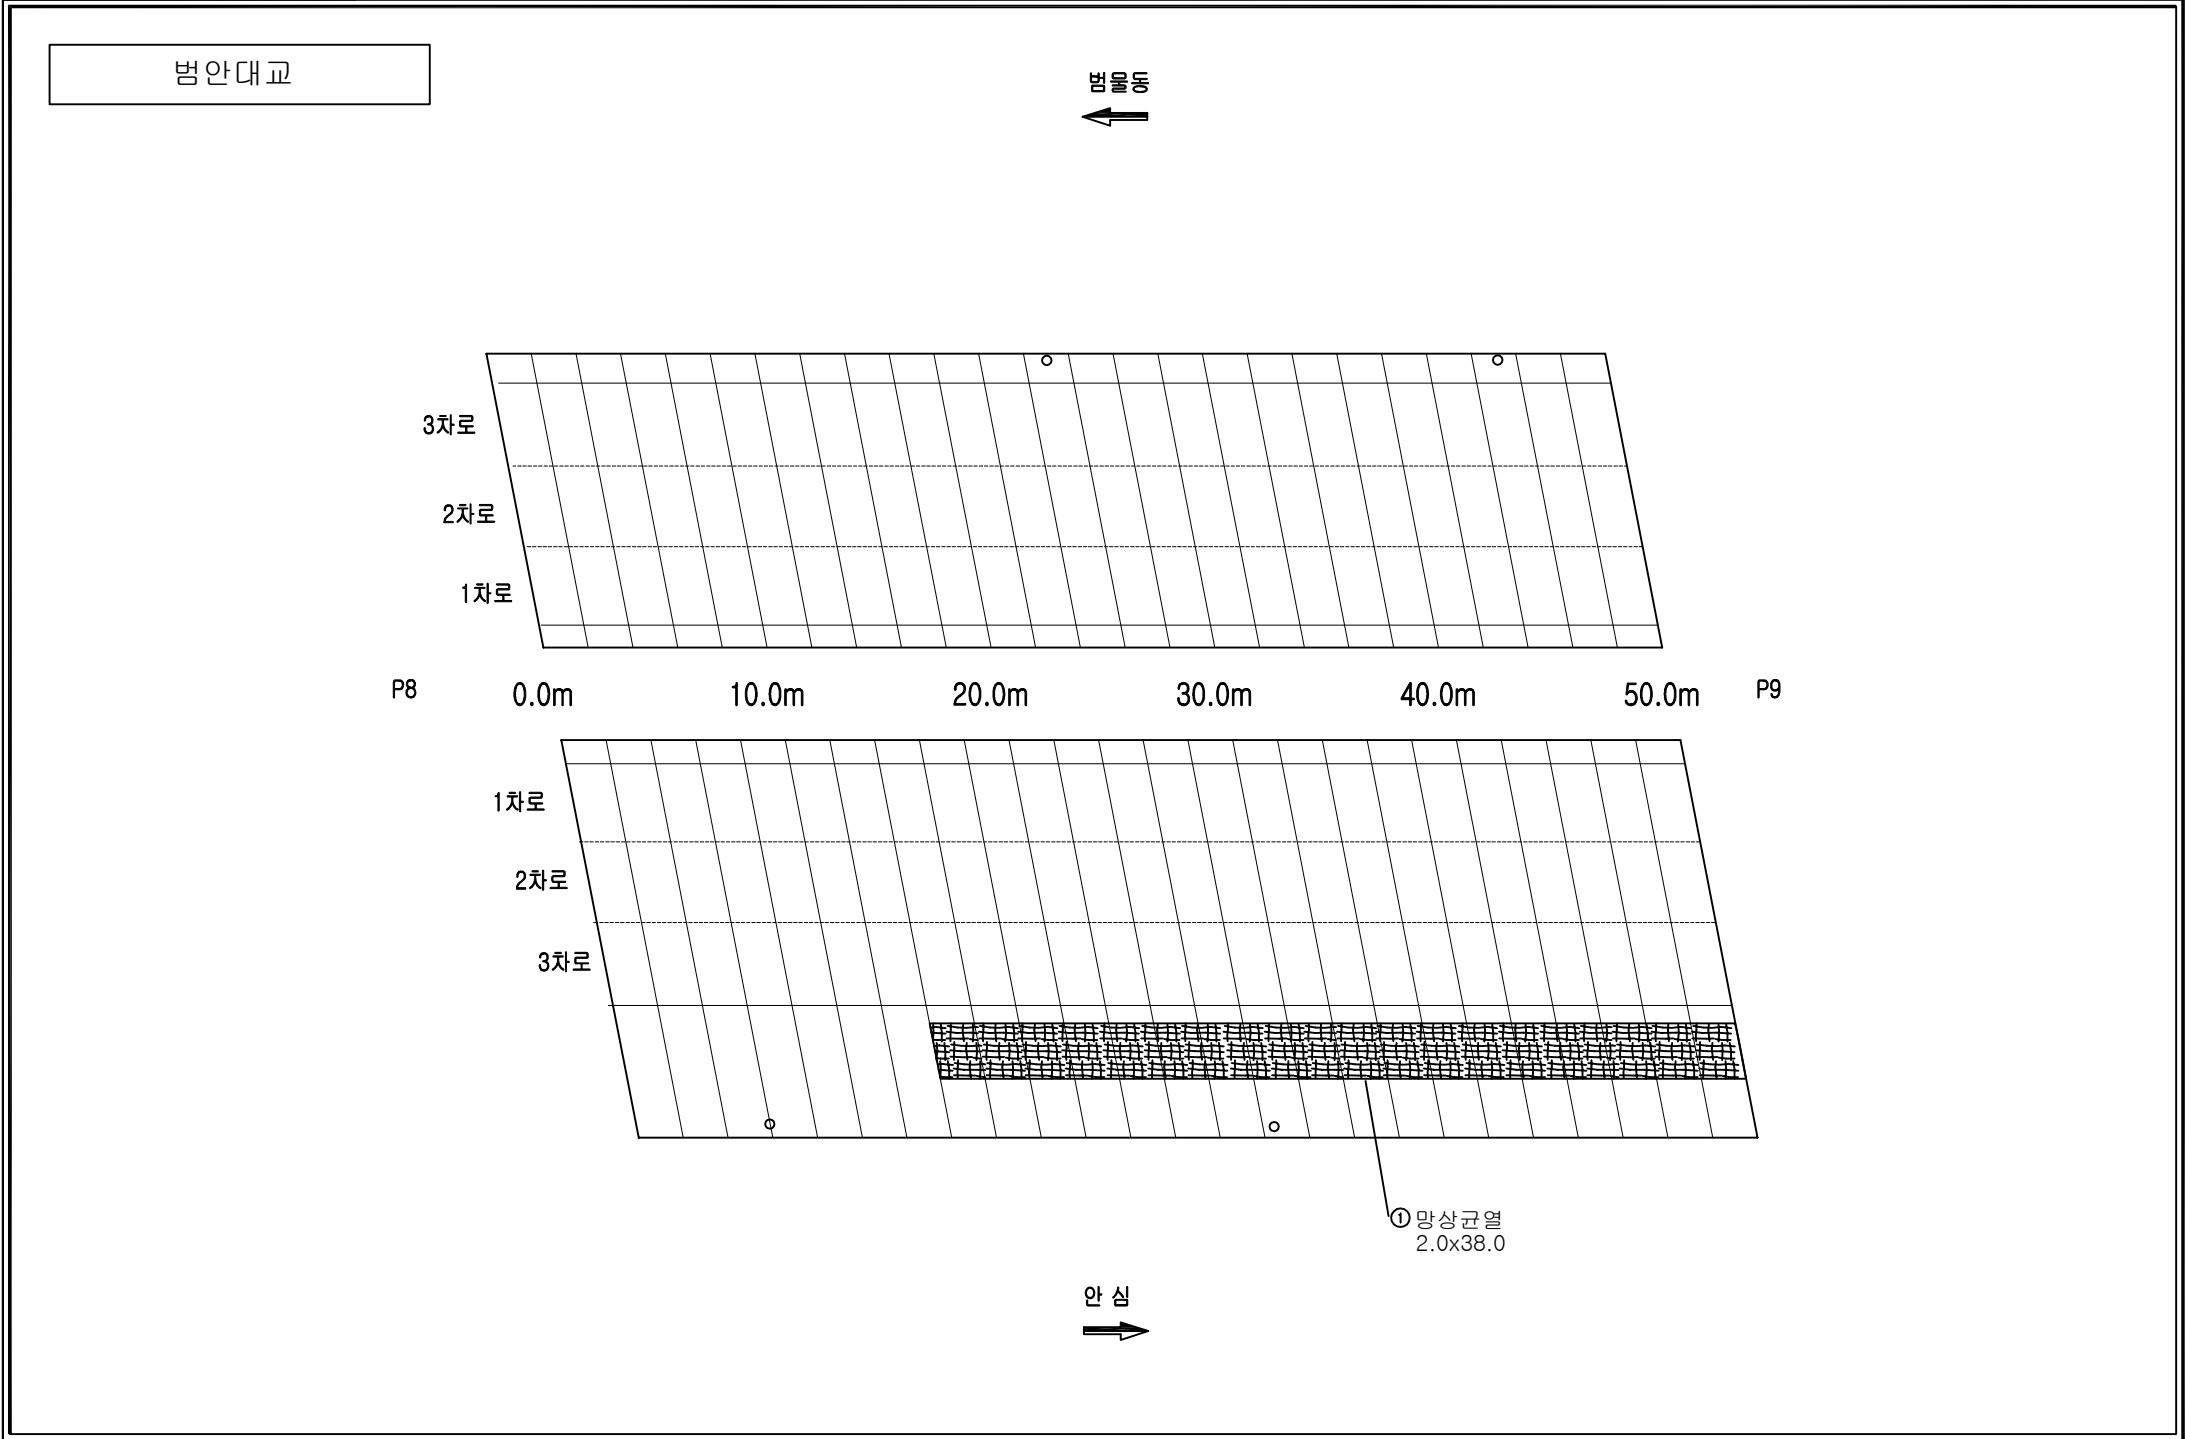
| 번호 | 위치 | 손상내용 | 손상물량 | | | | | 보수보강방안 |
|---|---|---|---|---|---|---|---|---|
| 1 | 포장부 | 포장망상균열 | 2.00 | 38.00 | 1 | m | 76.00 | 주의관찰 |

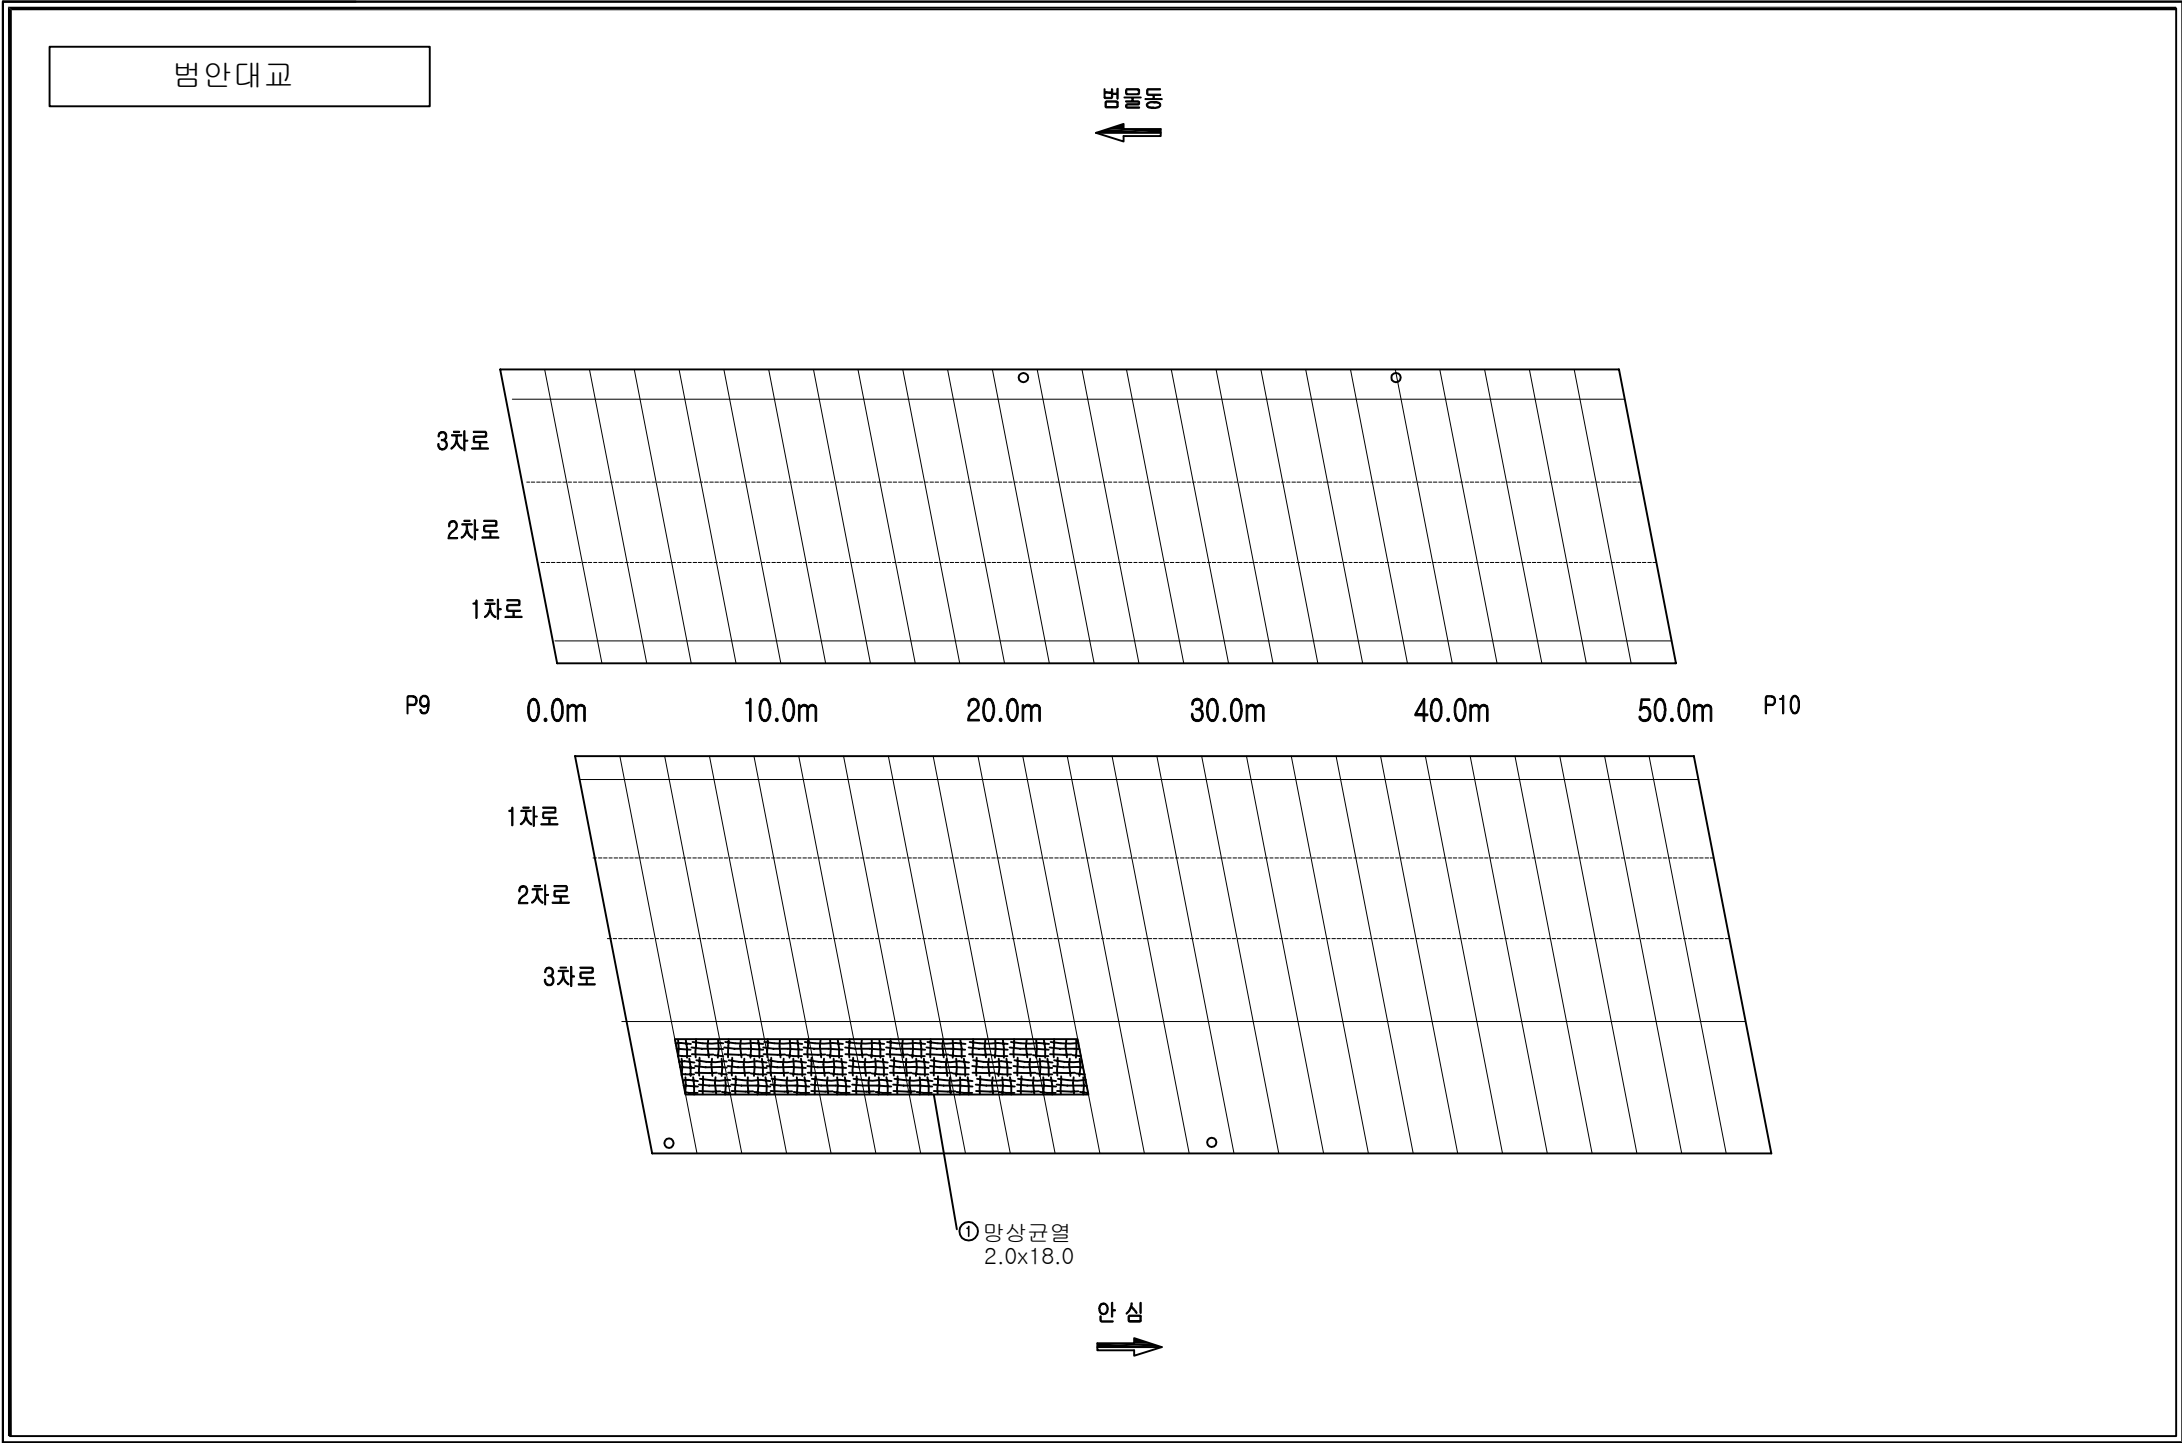
| 번호 | 위치 | 손상내용 | 손상물량 | | | | | 보수보강방안 |
|---|---|---|---|---|---|---|---|---|
| 1 | 포장부 | 포장망상균열 | 2.00 | 18.00 | 1 | m | 36.00 | 주의관찰 |

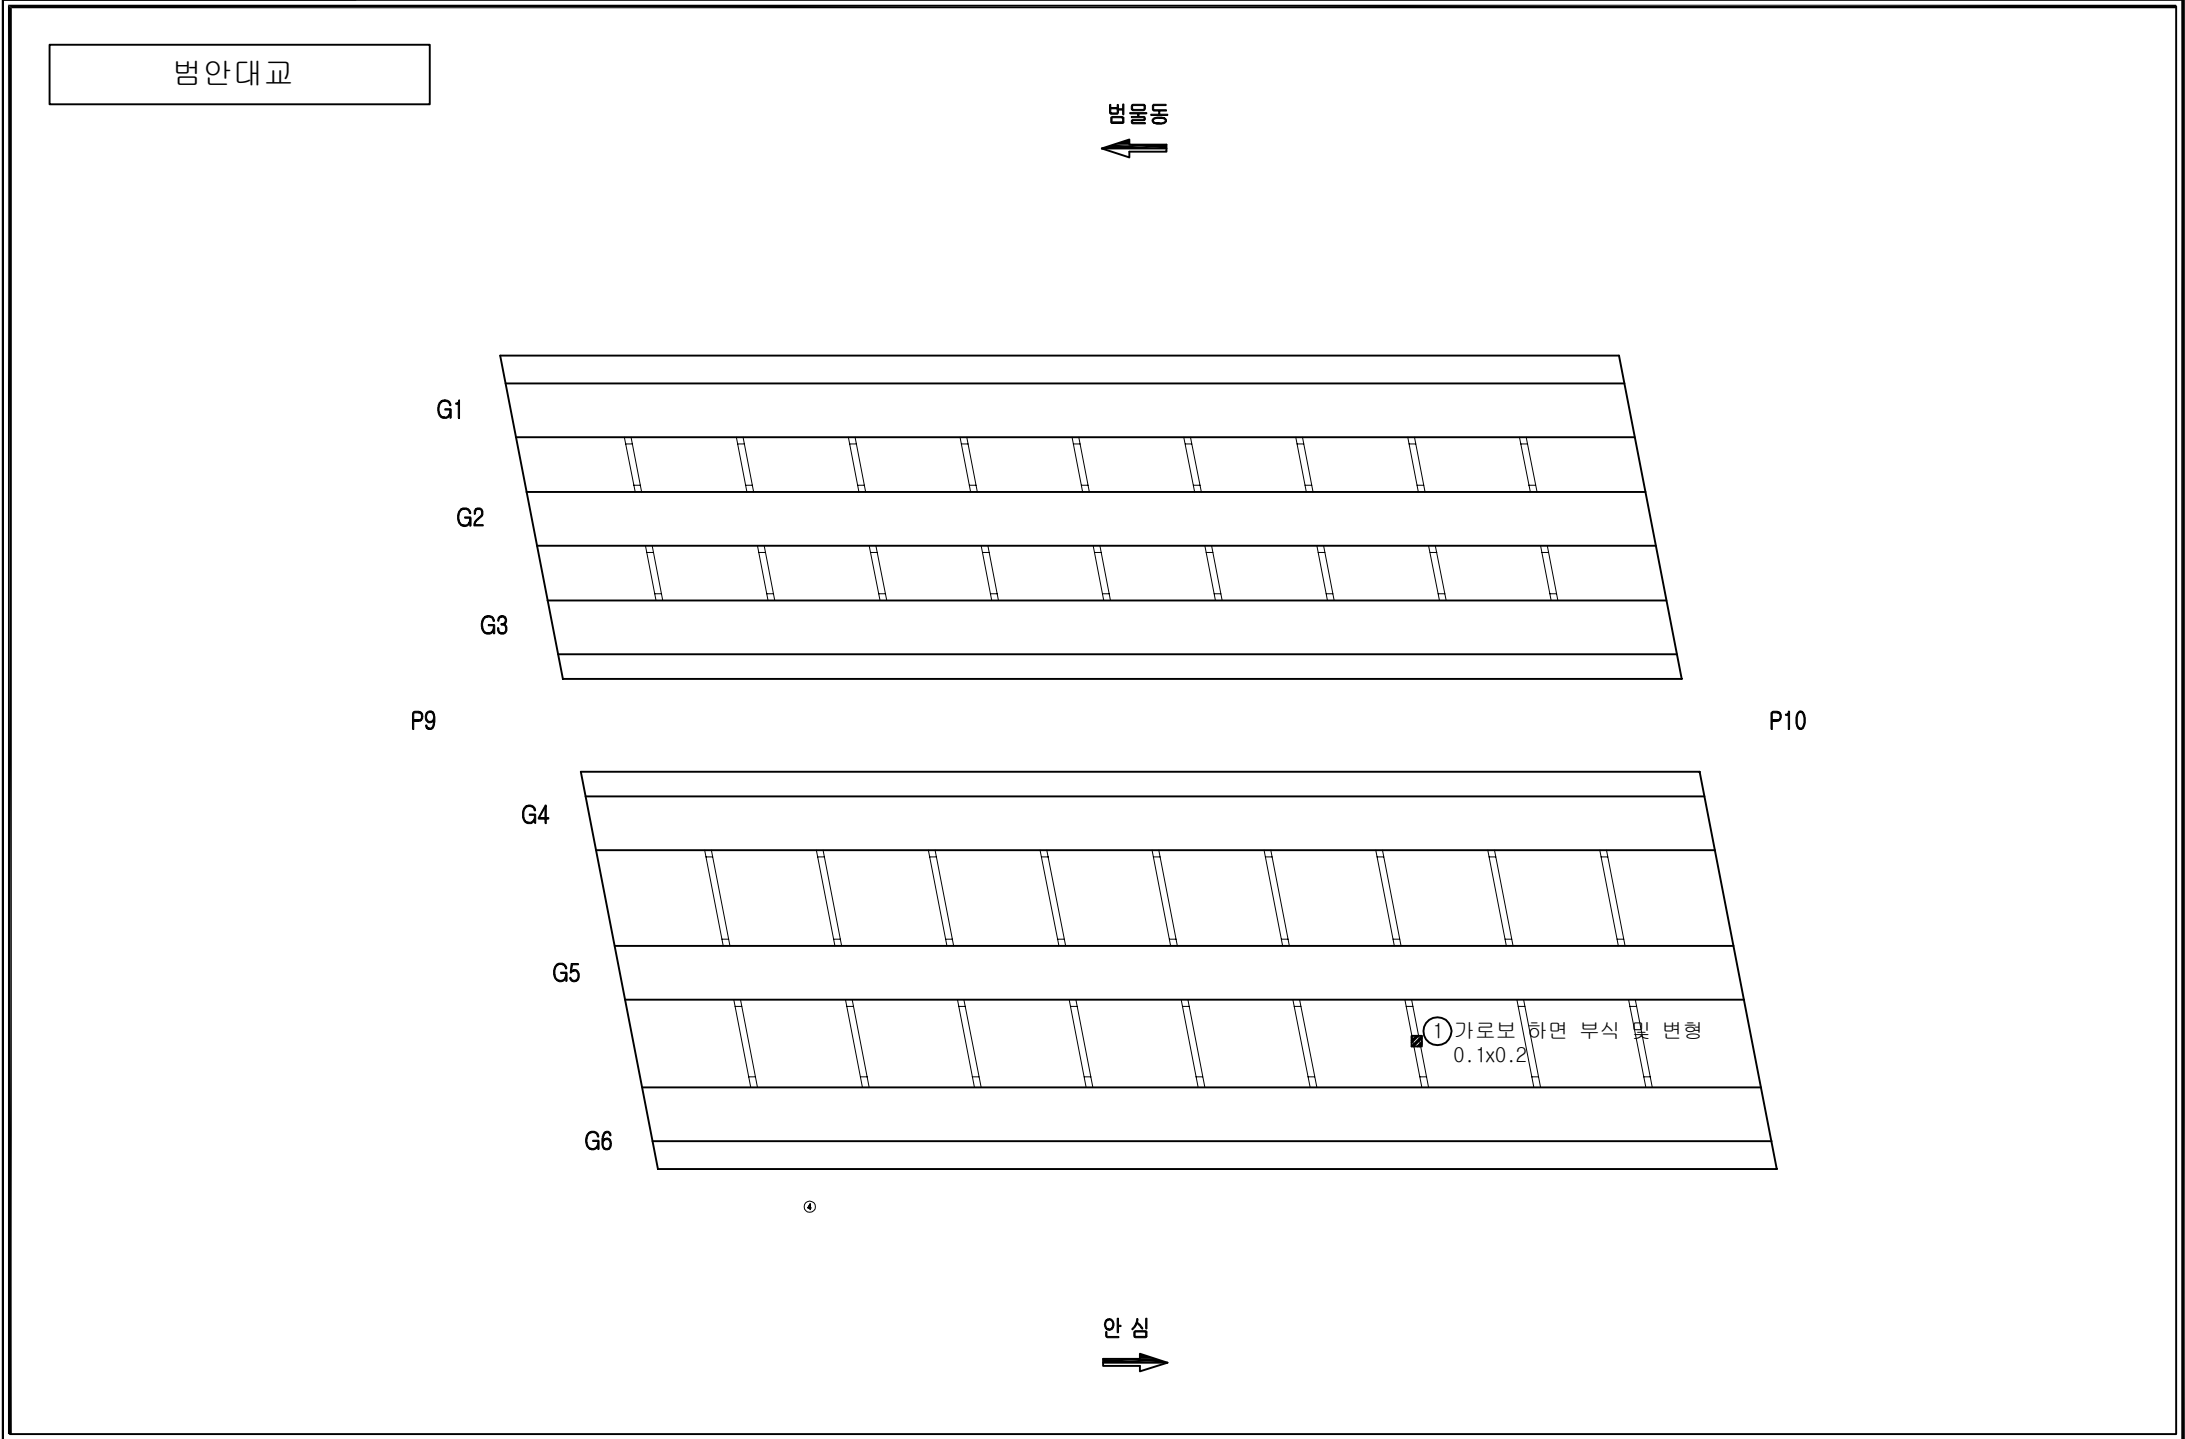
| 손상물량표 | | | | | | | | |
|---|---|---|---|---|---|---|---|---|
| 1 | 바닥판 하면 | 가로보 하면 부식 및 변형 | 0.10 | 0.20 | 1 | m | 0.02 | 도장보수 |

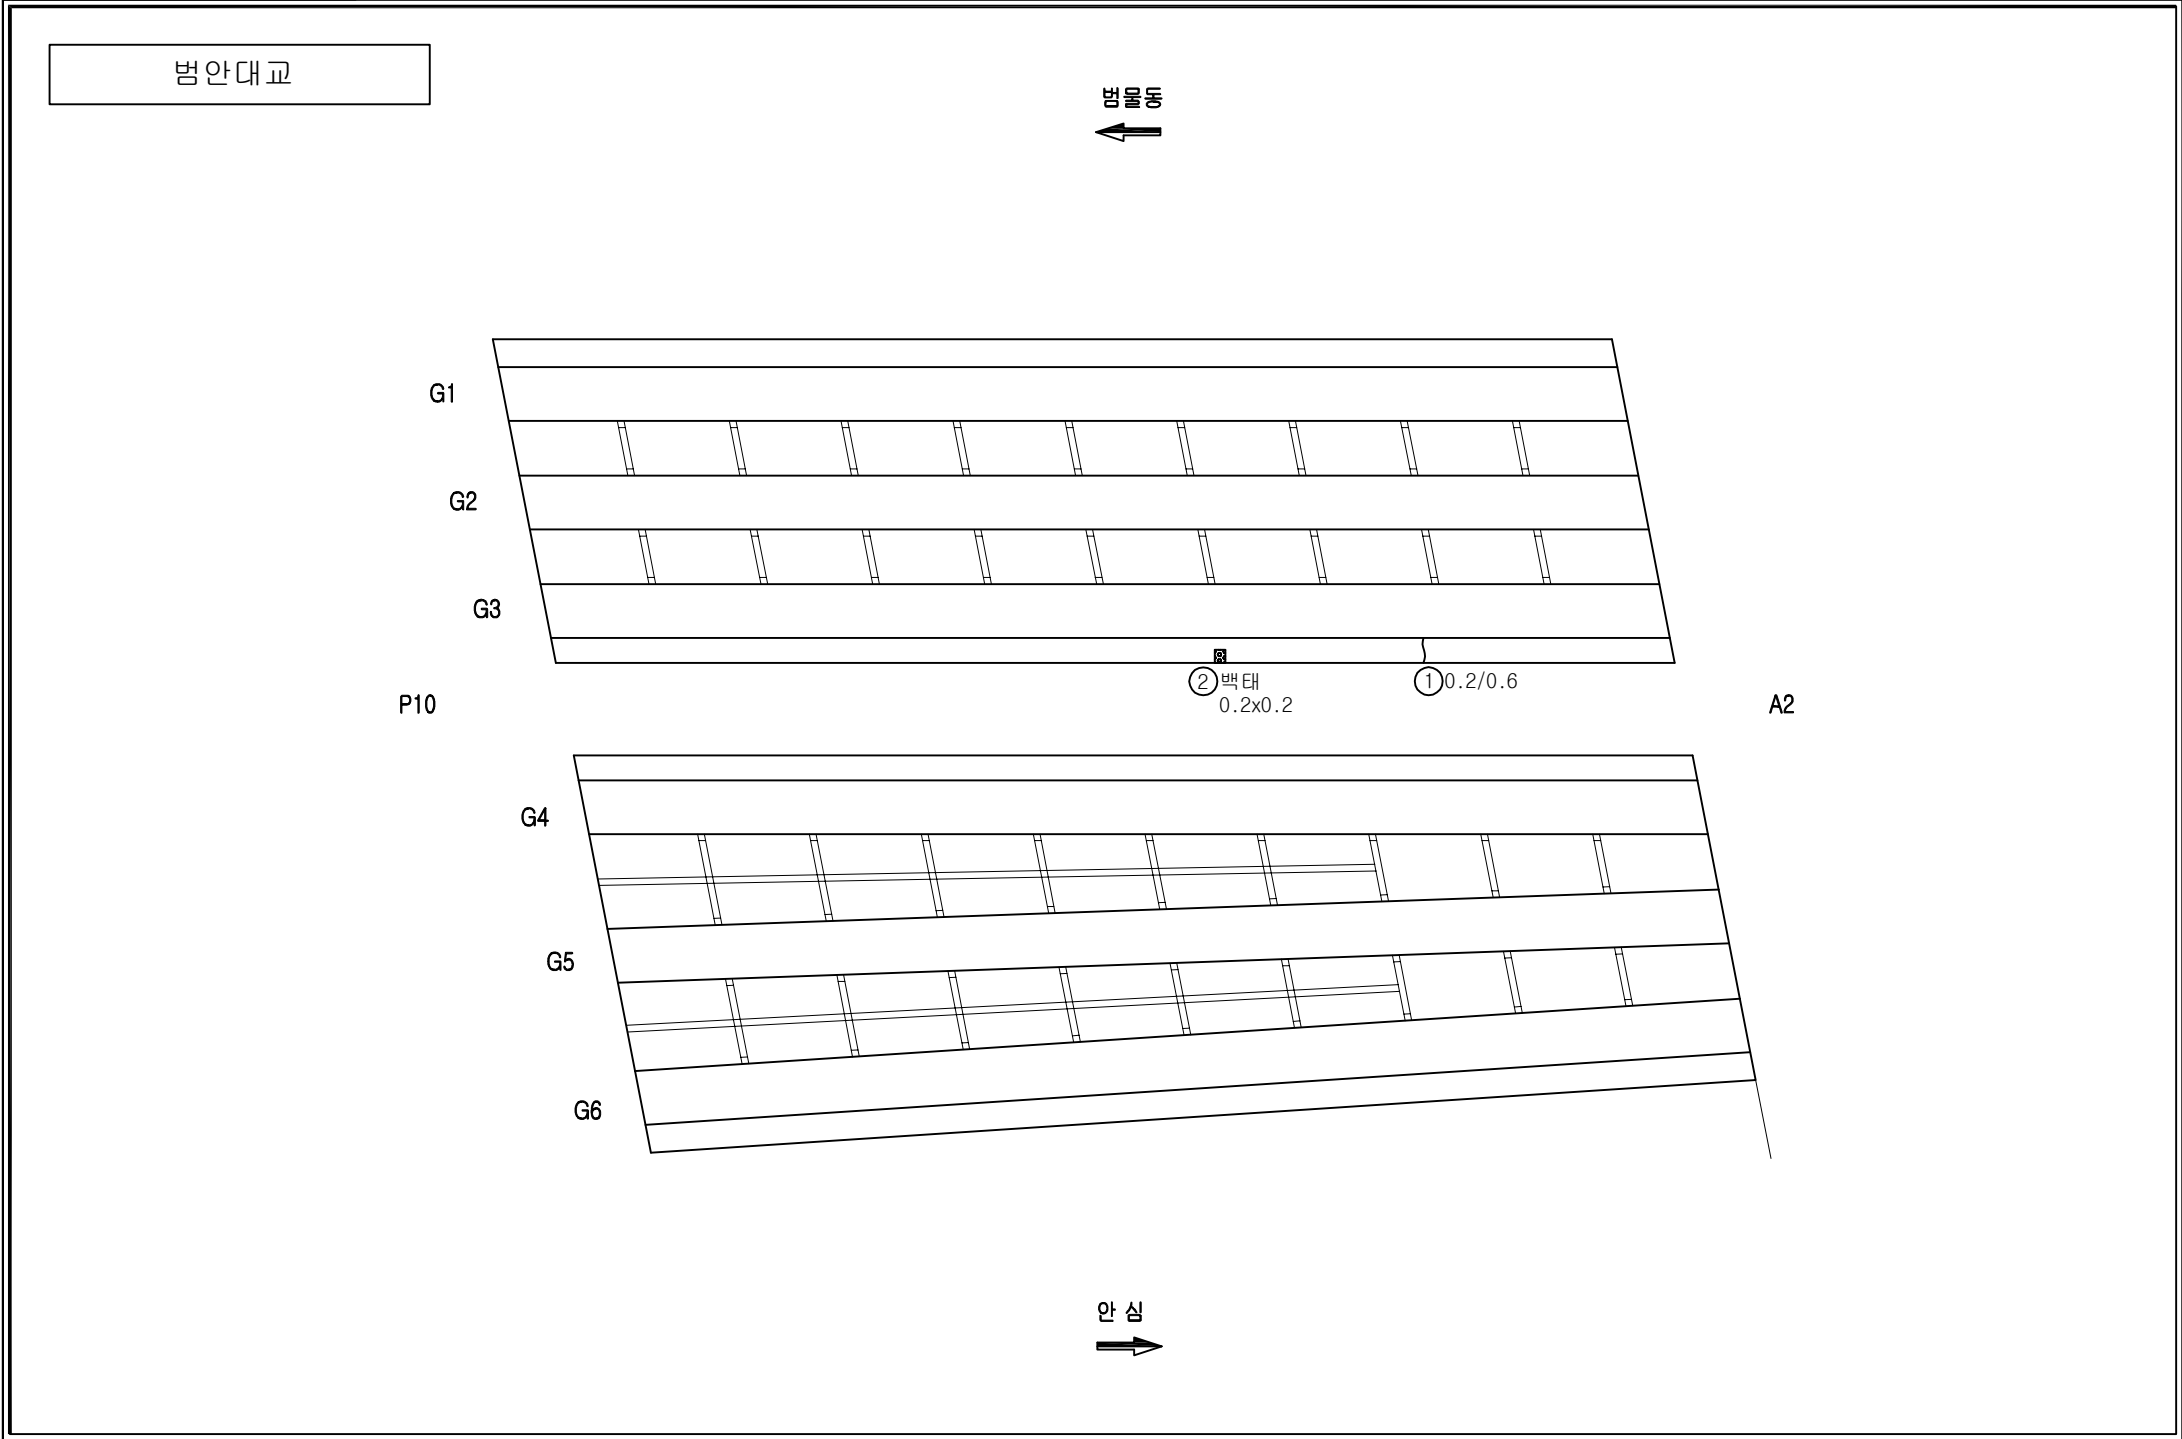
| 손상물량표 | | | | | | | | |
|---|---|---|---|---|---|---|---|---|
| 1 | 바닥판 하면 | 균열(Cw≤0.2mm) | 0.20 | 0.60 | 1 | m | 0.60 | 주의관찰 |

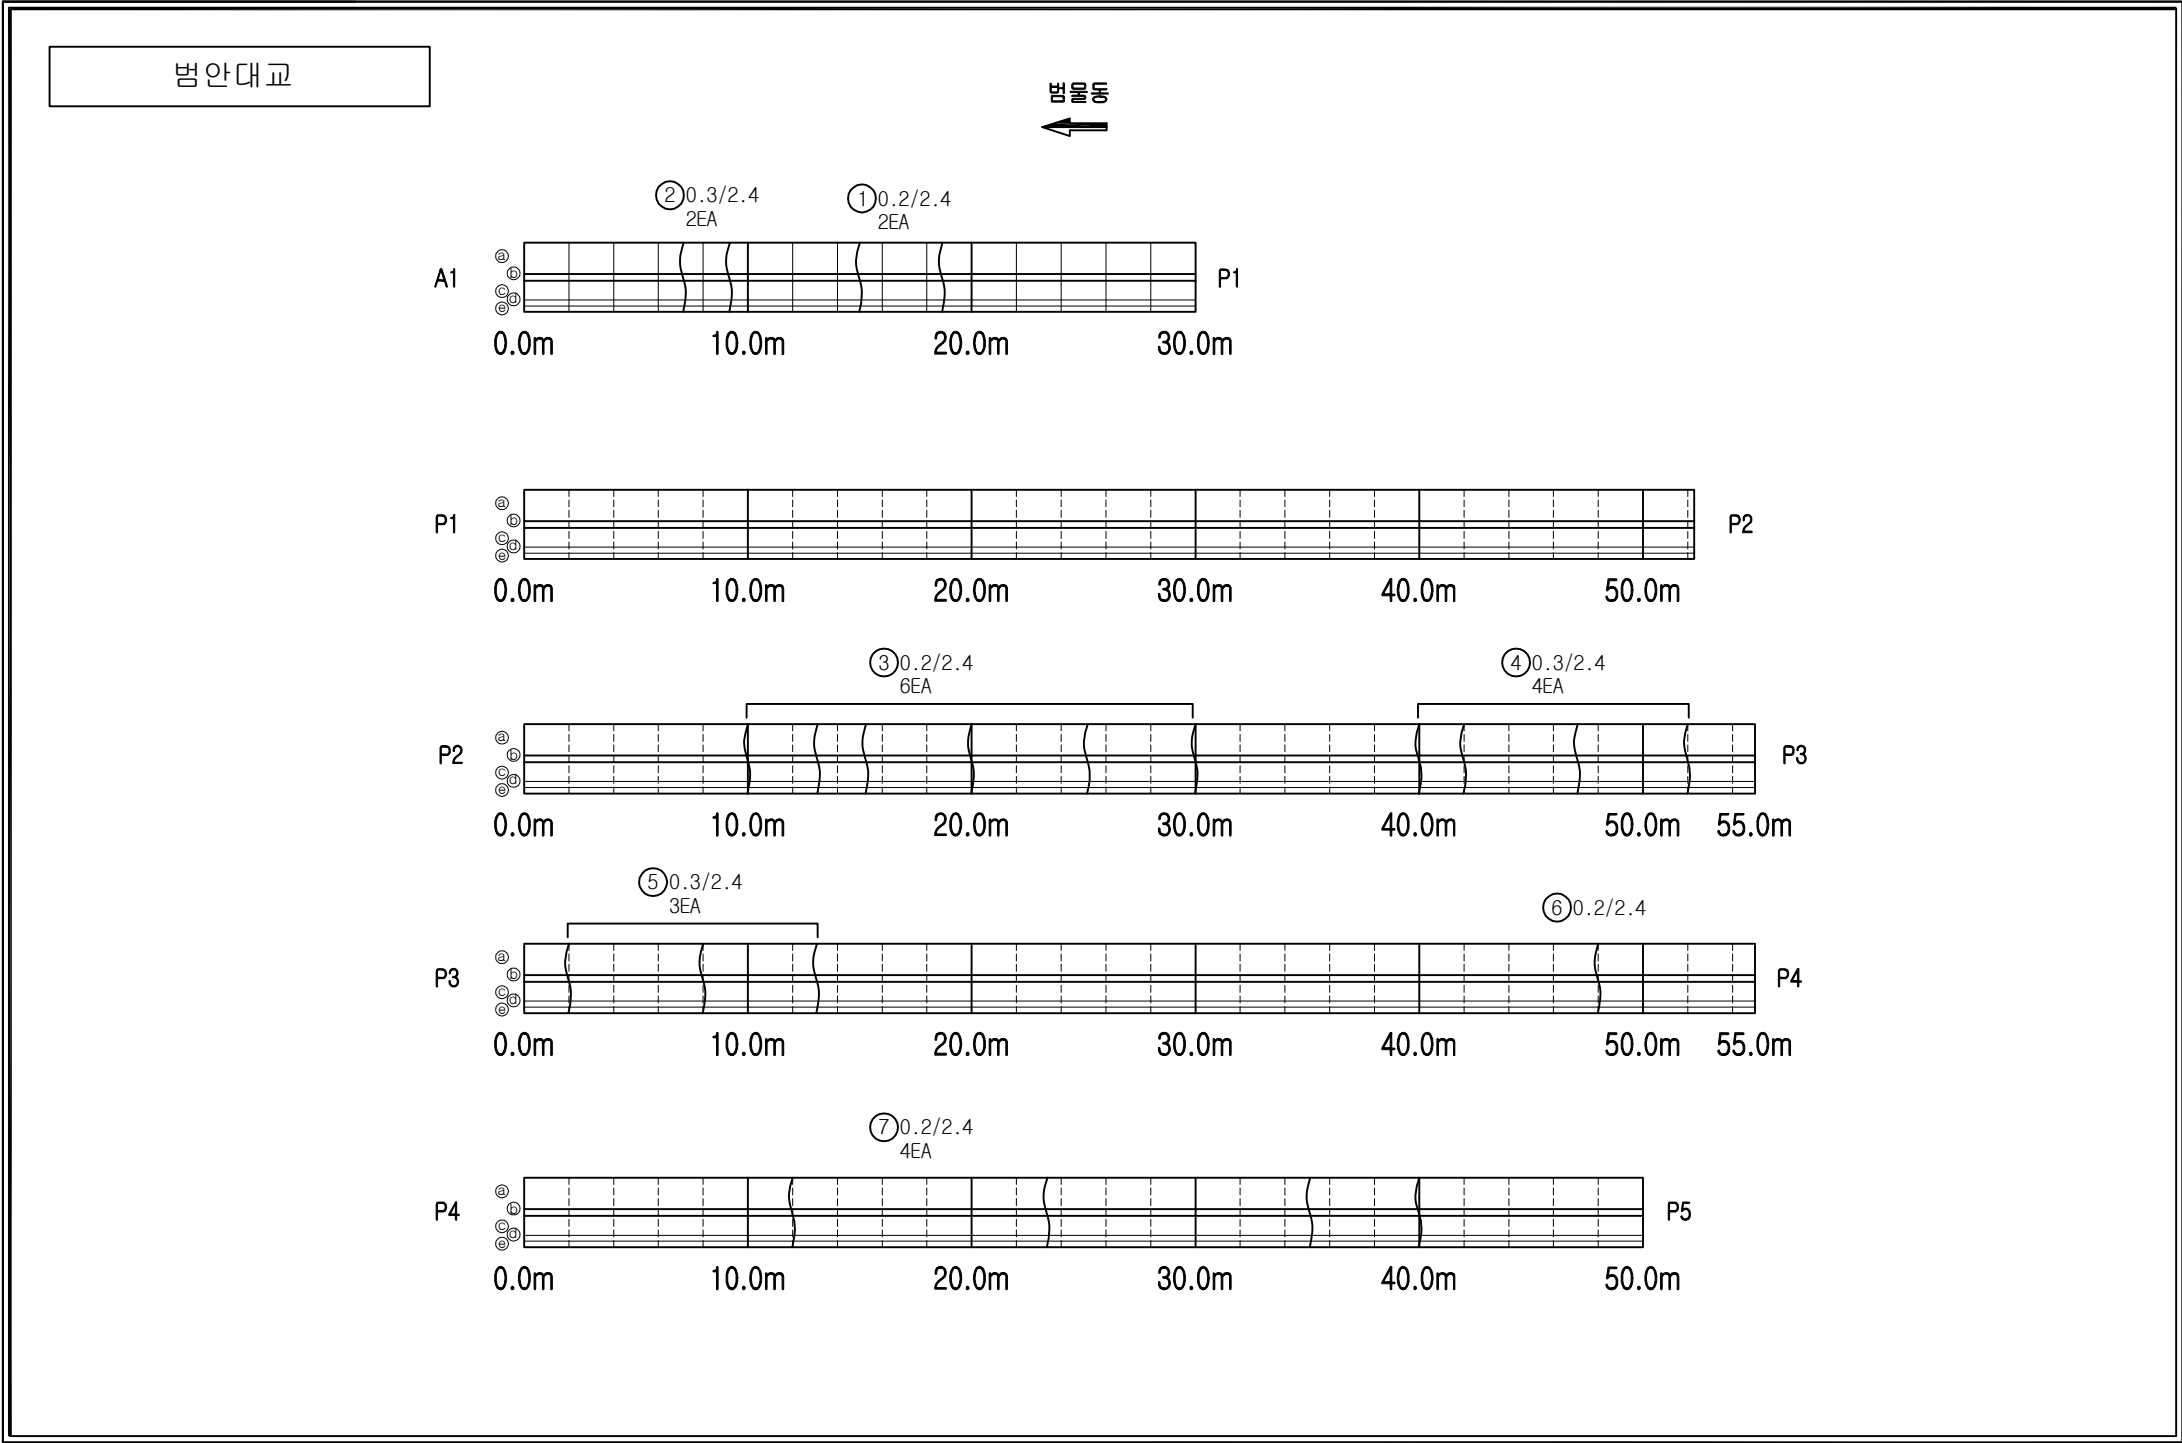
| 번호 | 위치 | 손상내용 | 손상물량 | | | | | 보수보강방안 |
|---|---|---|---|---|---|---|---|---|
| 1 | 방호벽 | 방호벽 균열(Cw≤0.2mm) | 0.20 | 2.40 | 2 | m | 4.80 | 주의관찰 |
| 2 | 방호벽 | 방호벽 균열(Cw≥0.3mm) | 0.30 | 2.40 | 2 | m | 4.80 | 수지주입 |
| 4 | 방호벽 | 방호벽 균열(Cw≥0.3mm) | 0.30 | 2.40 | 4 | m | 9.60 | 수지주입 |
| 5 | 방호벽 | 방호벽 균열(Cw≥0.3mm) | 0.30 | 2.40 | 3 | m | 7.20 | 수지주입 |

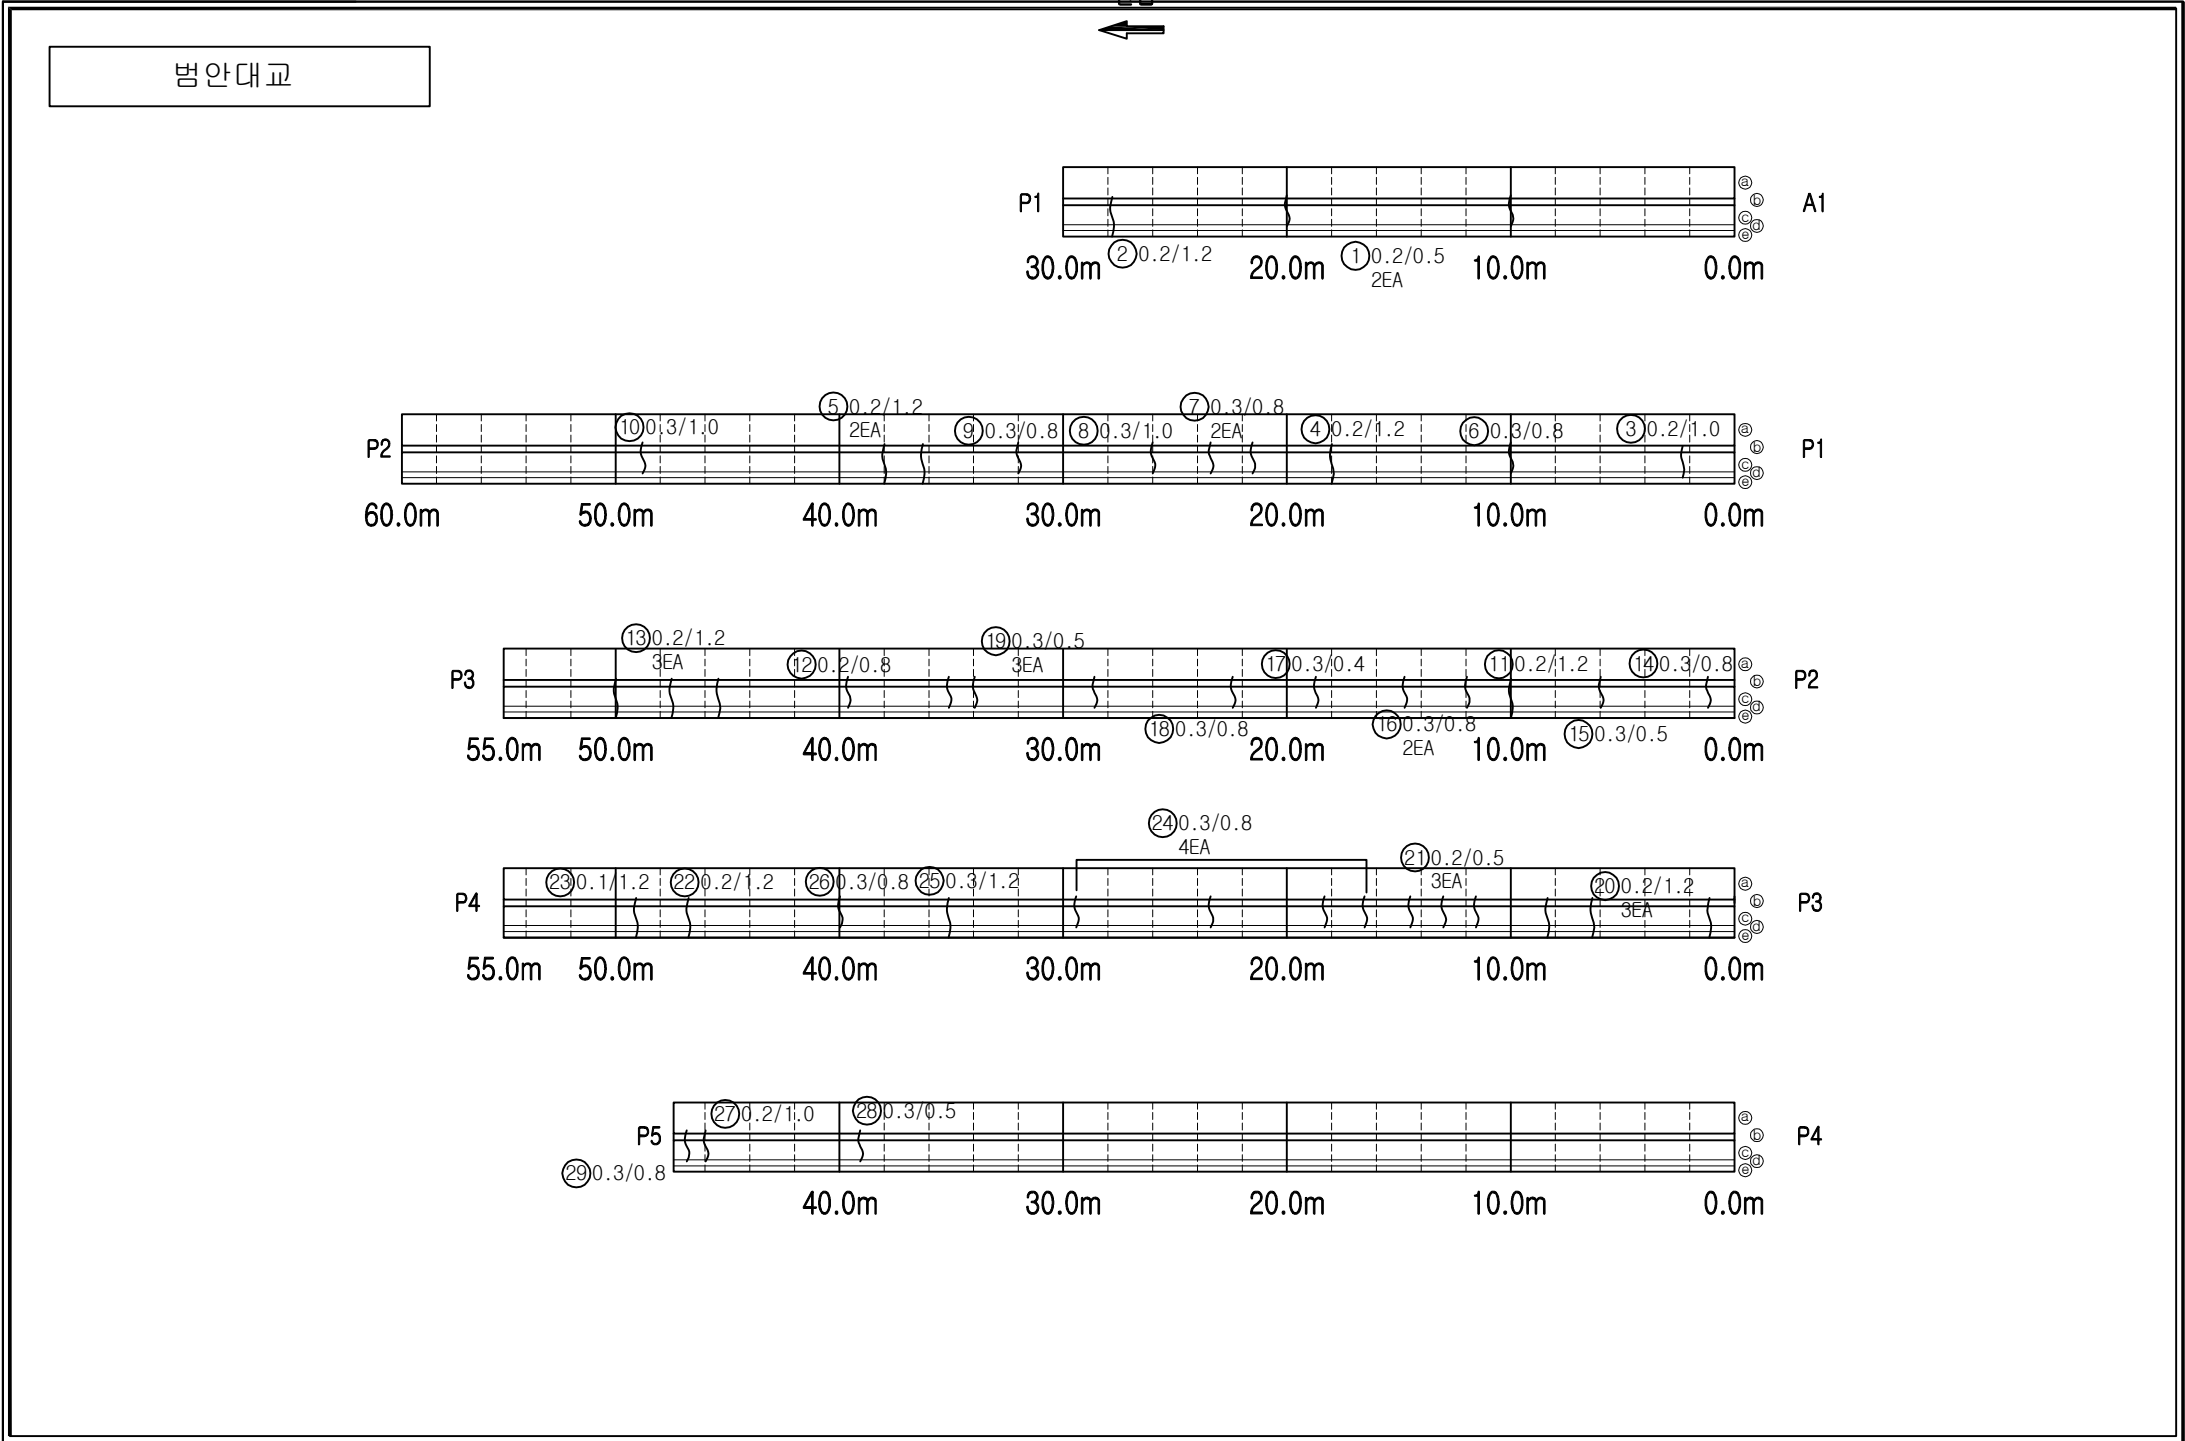
| 번호 | 위치 | 손상내용 | 손상물량 | | | | | 보수보강방안 |
|---|---|---|---|---|---|---|---|---|
| 1 | 방호벽 | 방호벽 균열(Cw≤0.2mm) | 0.20 | 0.50 | 2 | m | 1.00 | 주의관찰 |
| 2 | 방호벽 | 방호벽 균열(Cw≤0.2mm) | 0.20 | 1.20 | 1 | m | 1.20 | 주의관찰 |
| 6 | 방호벽 | 방호벽 균열(Cw≥0.3mm) | 0.30 | 0.80 | 1 | m | 0.80 | 수지주입 |
| 7 | 방호벽 | 방호벽 균열(Cw≥0.3mm) | 0.30 | 0.80 | 2 | m | 1.60 | 수지주입 |
| 8 | 방호벽 | 방호벽 균열(Cw≥0.3mm) | 0.30 | 1.00 | 1 | m | 1.00 | 수지주입 |
