가천교

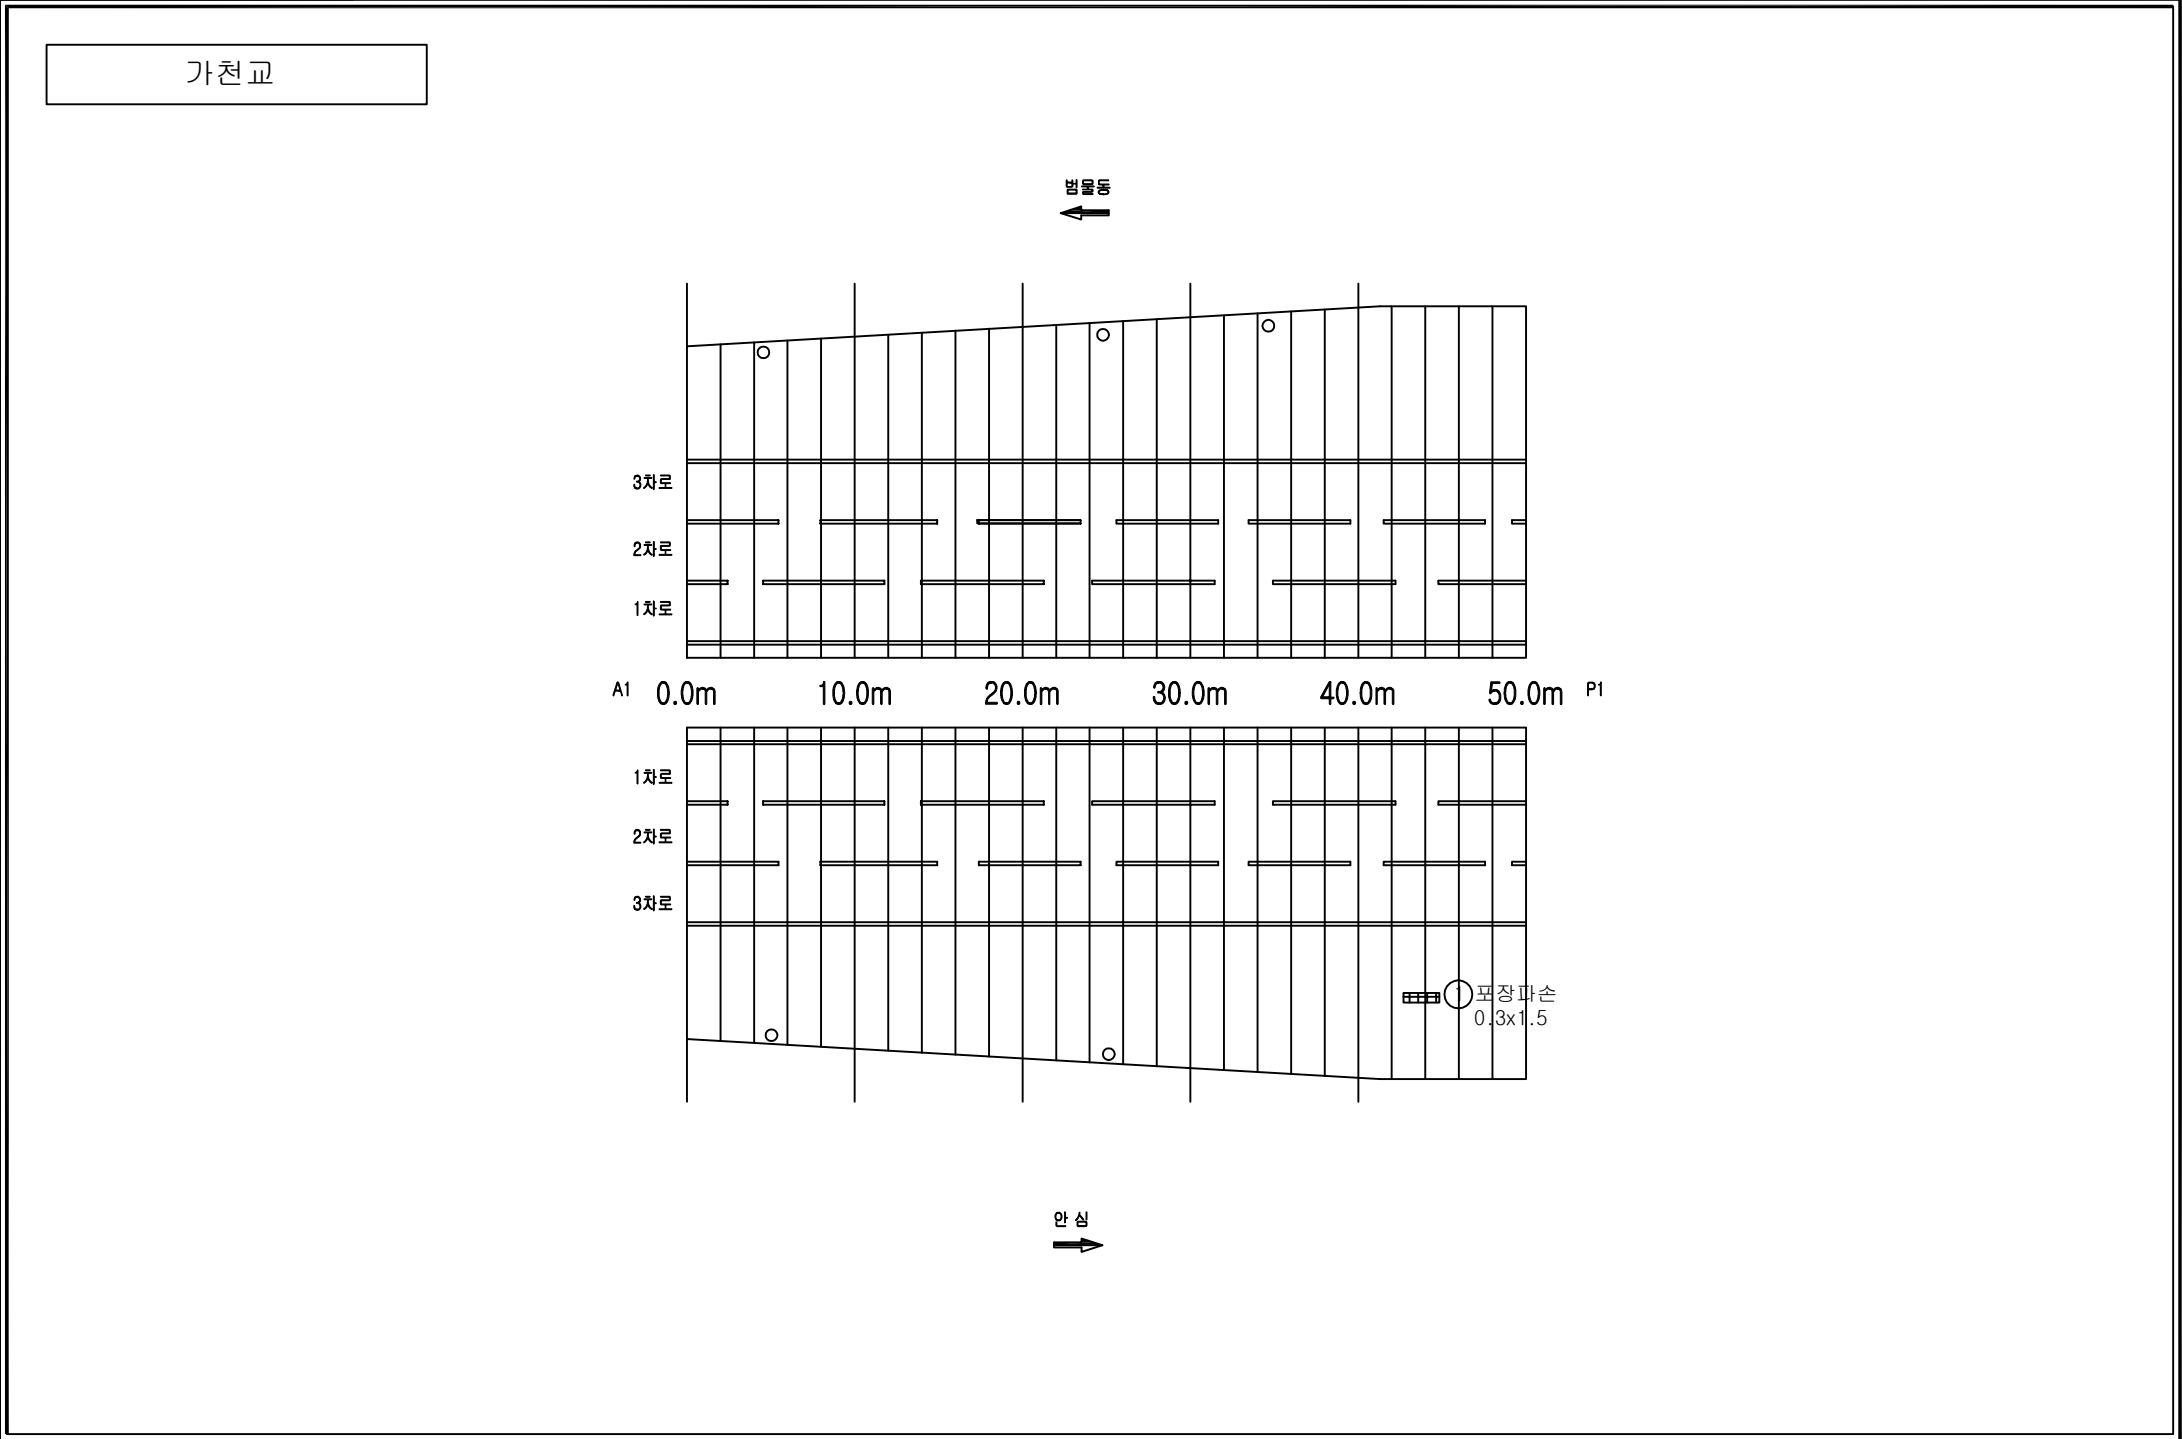
| 번호 | 위치 | 손상내용 | 손상물량 | | | | | 보수보강방안 |
|---|---|---|---|---|---|---|---|---|
| 1 | 포장부 | 포장 파손 | 0.30 | 1.50 | 1 | m | 0.45 | 소파보수 |

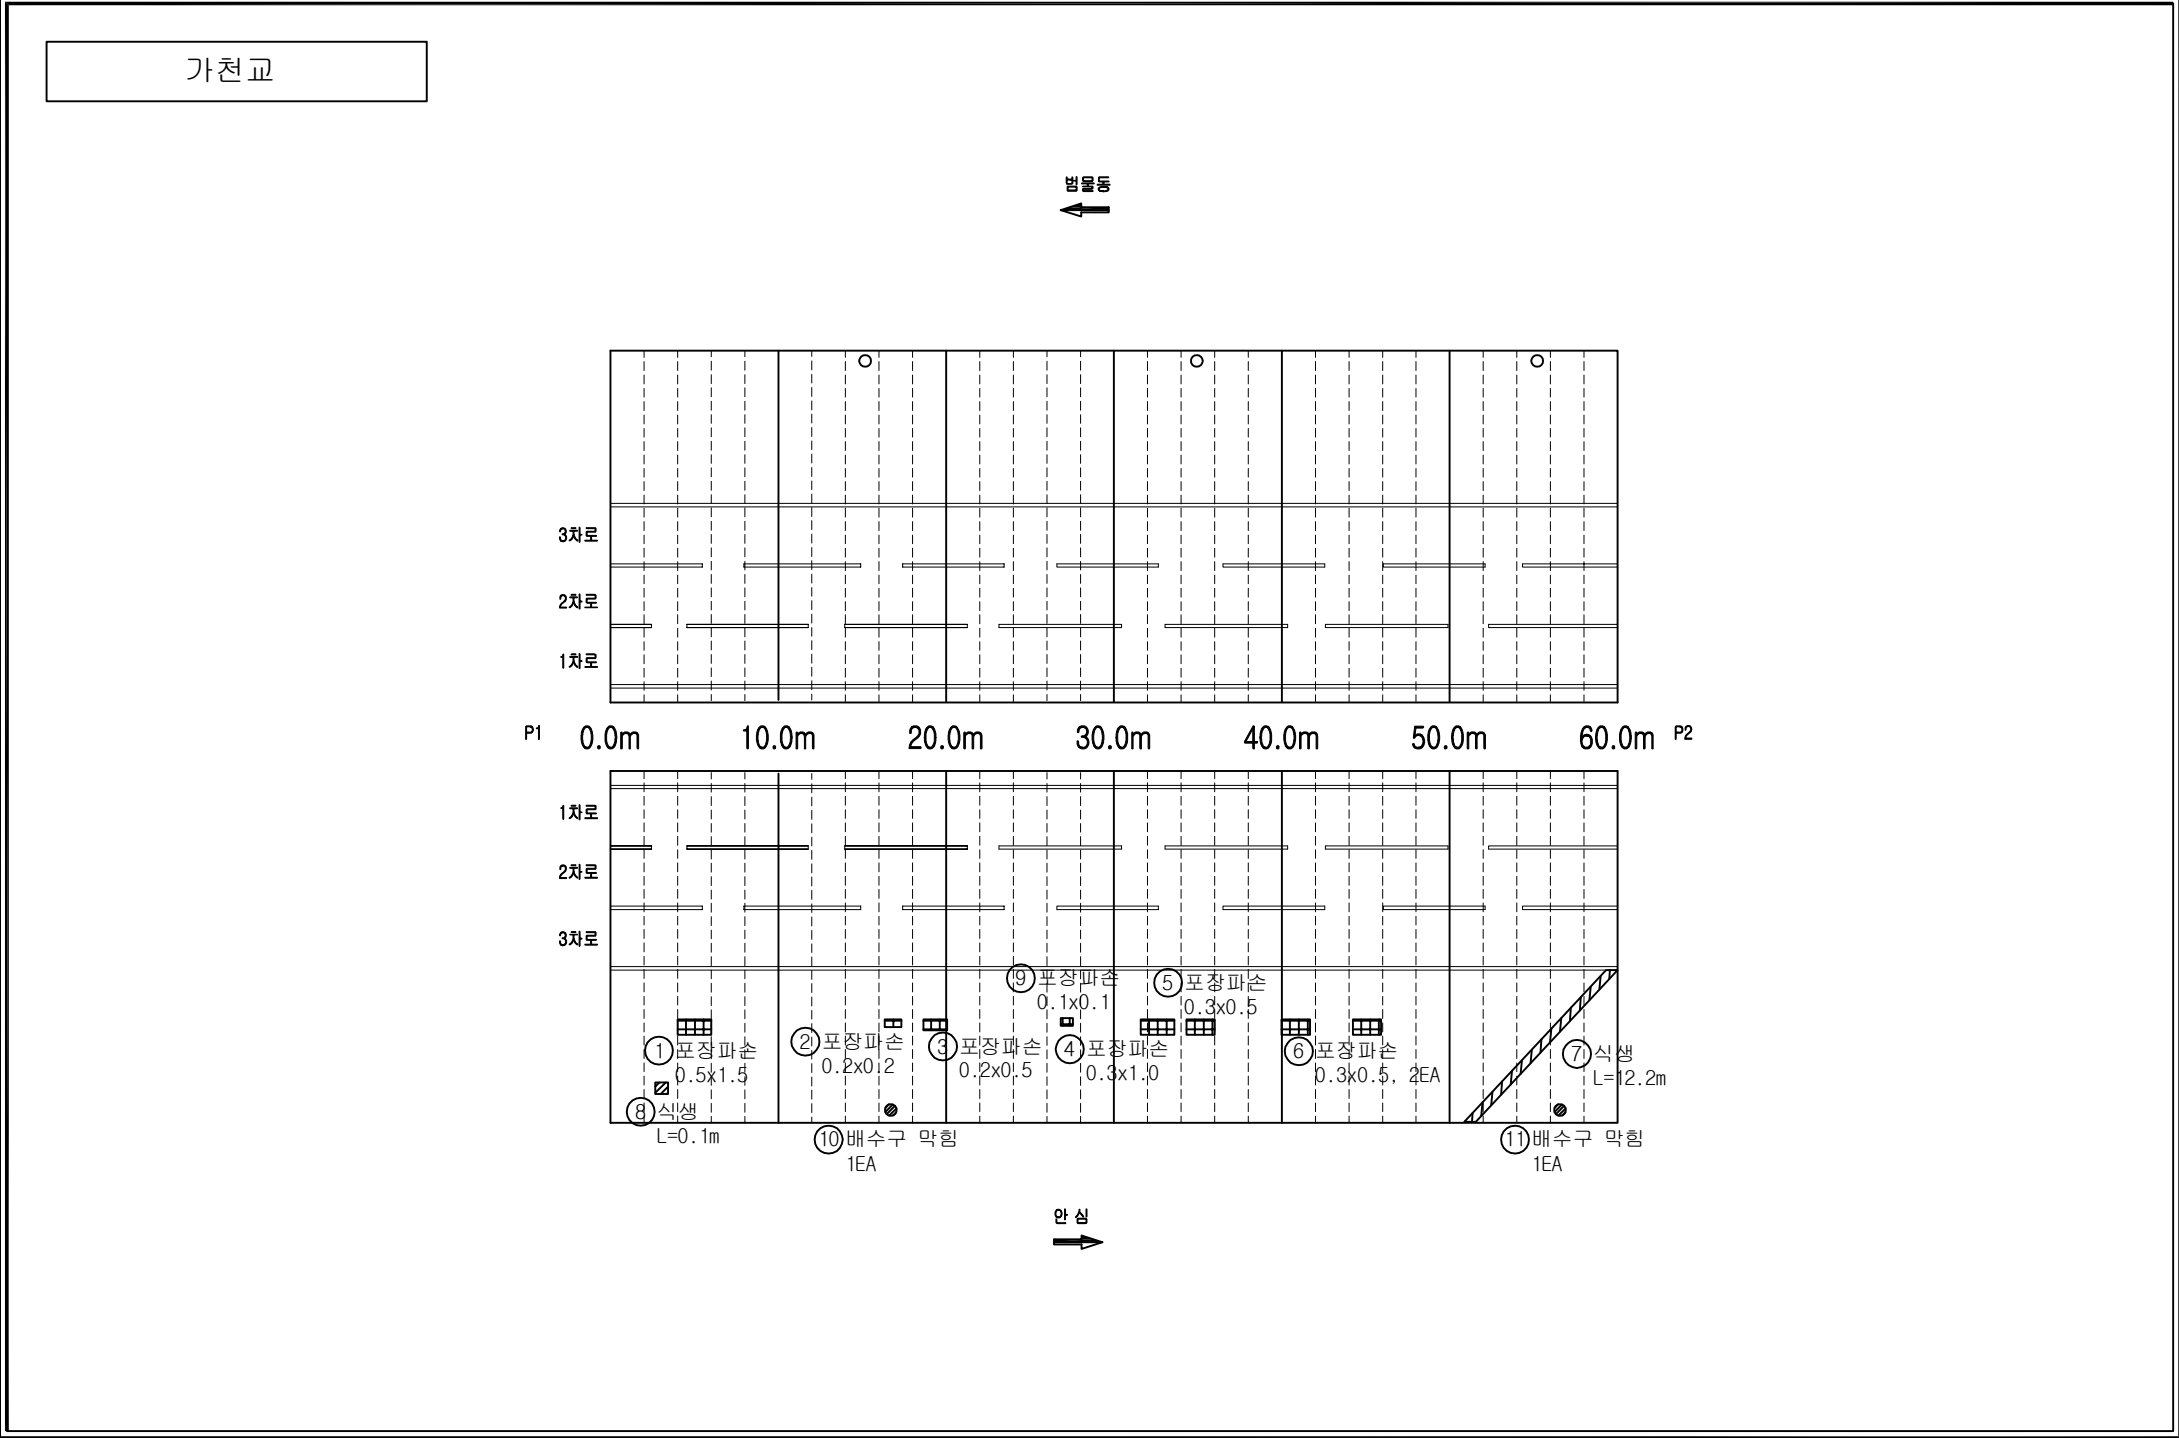
| 번호 | 위치 | 손상내용 | 손상물량 | | | | | 보수보강방안 |
|---|---|---|---|---|---|---|---|---|
| 1 | 포장부 | 포장 파손 | 0.50 | 1.50 | 1 | m <sup>2</sup> | 0.75 | 소파보수 |
| 2 | 포장부 | 포장 파손 | 0.20 | 0.20 | 1 | m <sup>2</sup> | 0.04 | 소파보수 |
| 3 | 포장부 | 포장 파손 | 0.20 | 0.50 | 1 | m <sup>2</sup> | 0.10 | 소파보수 |
| 4 | 포장부 | 포장 파손 | 0.30 | 1.00 | 1 | m <sup>2</sup> | 0.30 | 소파보수 |
| 5 | 포장부 | 포장 파손 | 0.30 | 0.50 | 1 | m <sup>2</sup> | 0.15 | 소파보수 |
| 6 | 포장부 | 포장 파손 | 0.30 | 0.50 | 2 | m <sup>2</sup> | 0.30 | 소파보수 |
| 7 | 포장부 | 포장 식생 | - | 12.20 | 1 | m | 12.20 | 식생제거 |
| 8 | 포장부 | 포장 식생 | - | 0.10 | 1 | m | 0.10 | 식생제거 |
| 9 | 포장부 | 포장 파손 | 0.10 | 0.10 | 1 | m <sup>2</sup> | 0.01 | 소파보수 |
| 10 | 배수시설 | 배수구 막힘 | - | - | 1 | EA | 1.00 | 배수구정소 |
| 11 | 배수시설 | 배수구 막힘 | - | - | 1 | EA | 1.00 | 배수구정소 |

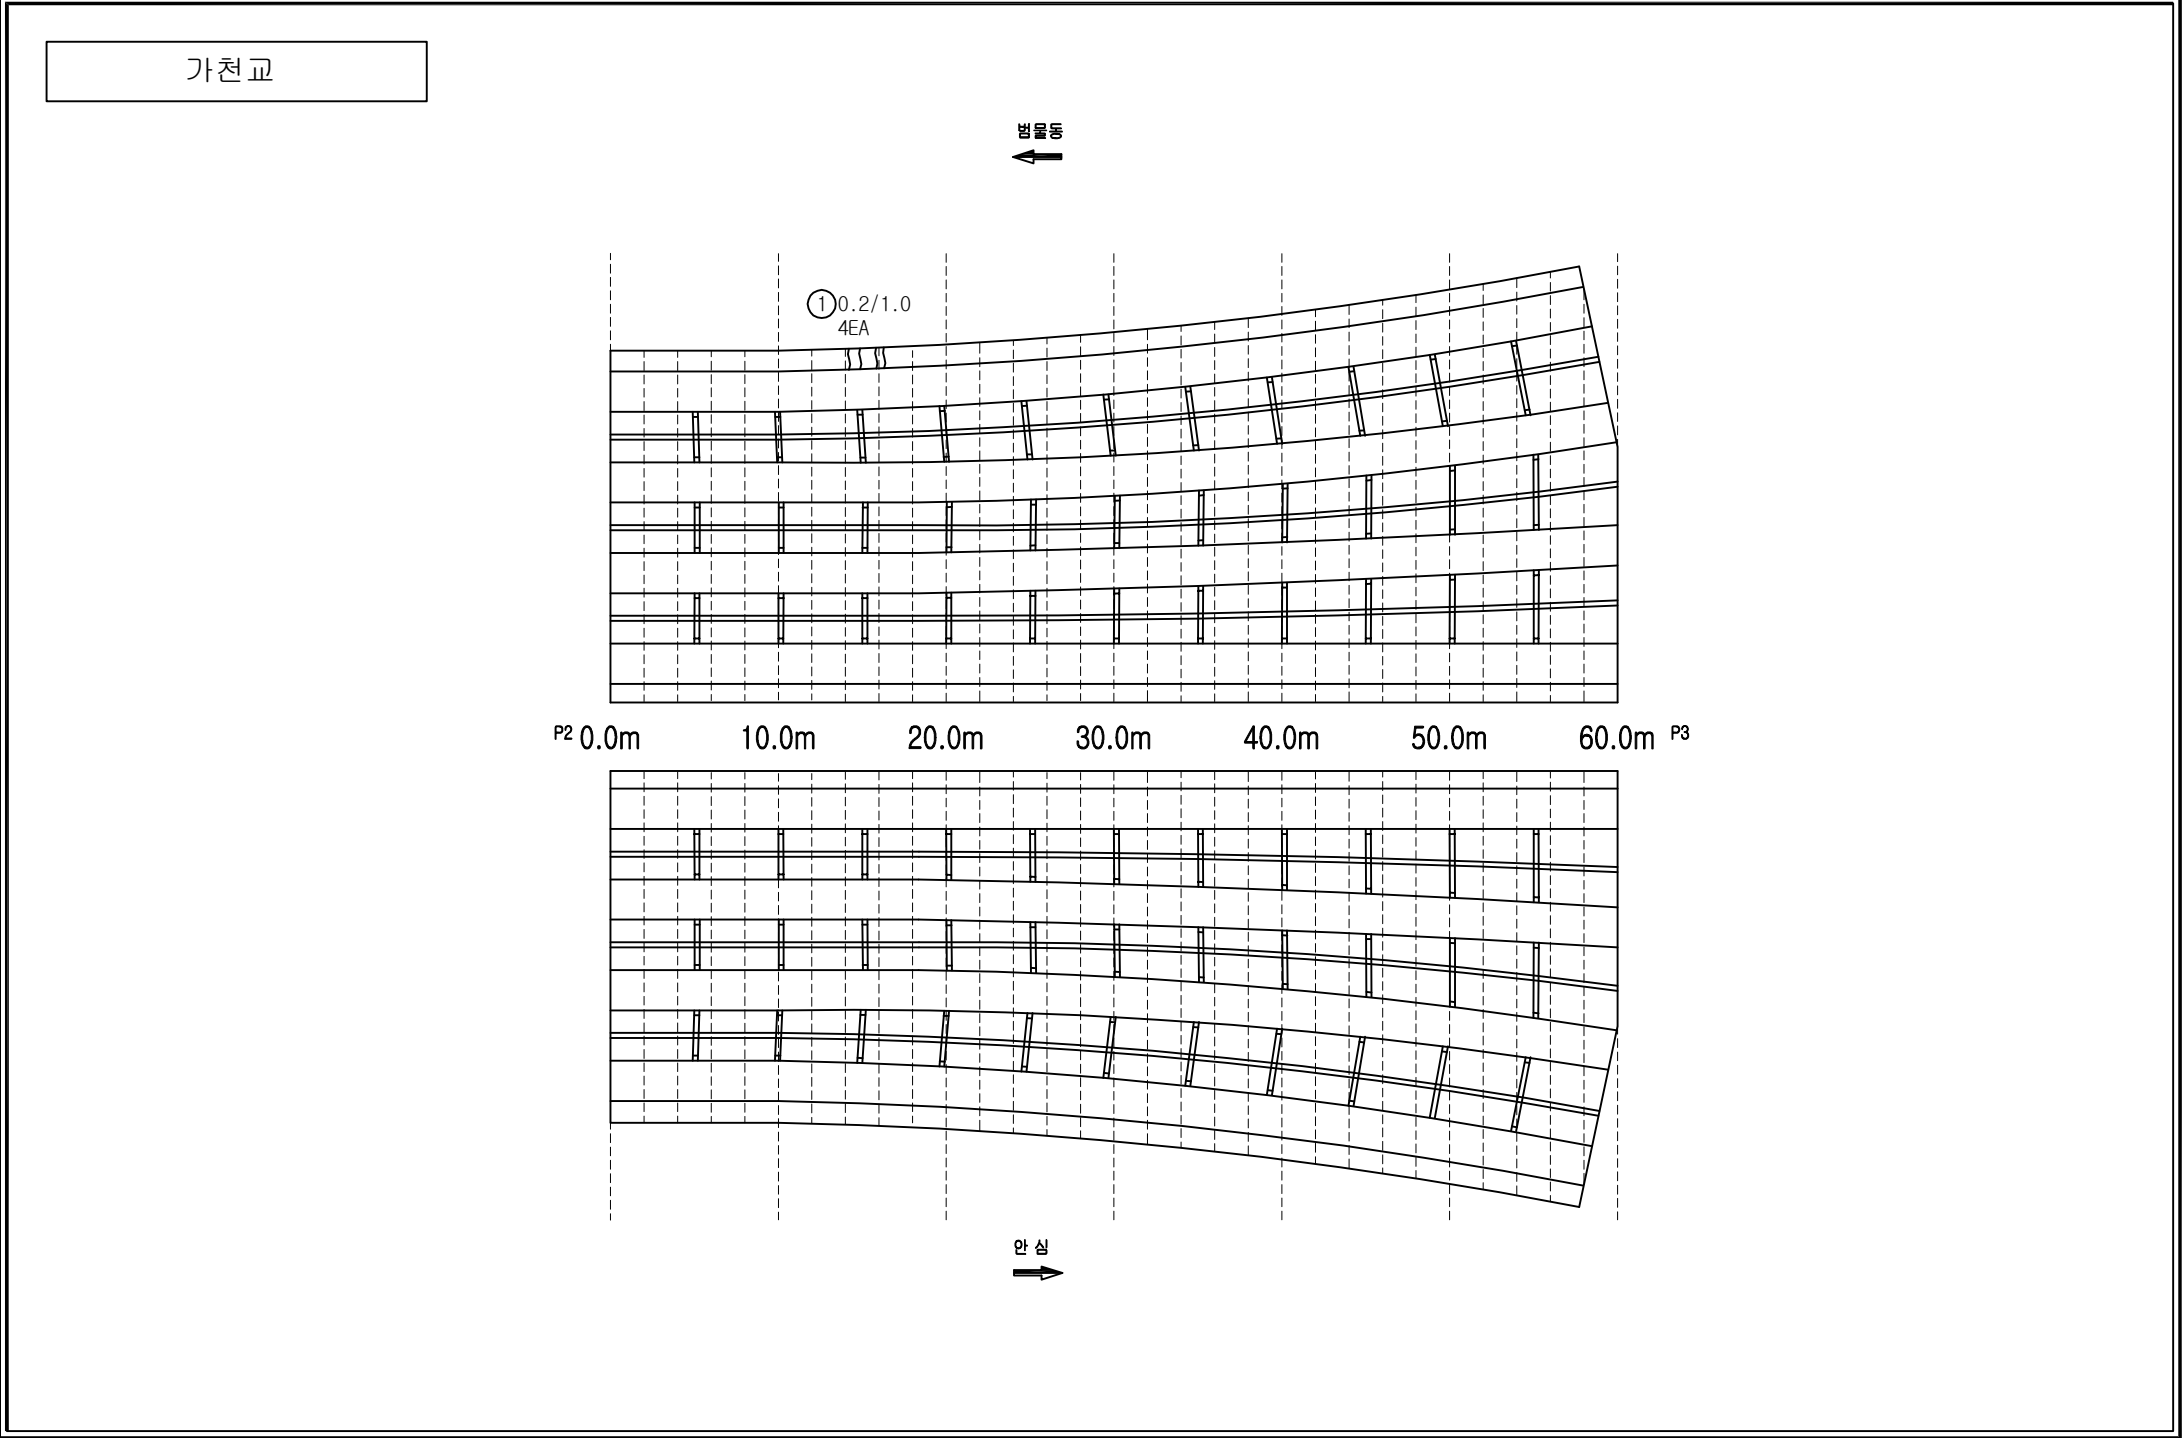
| 손상물량표 | | | | | | | | |
|---|---|---|---|---|---|---|---|---|
| 1 | 바닥판하면 | 균열(Cw≤0.2mm) | 0.20 | 1.00 | 4 | m | 4.00 | 표면처리 |

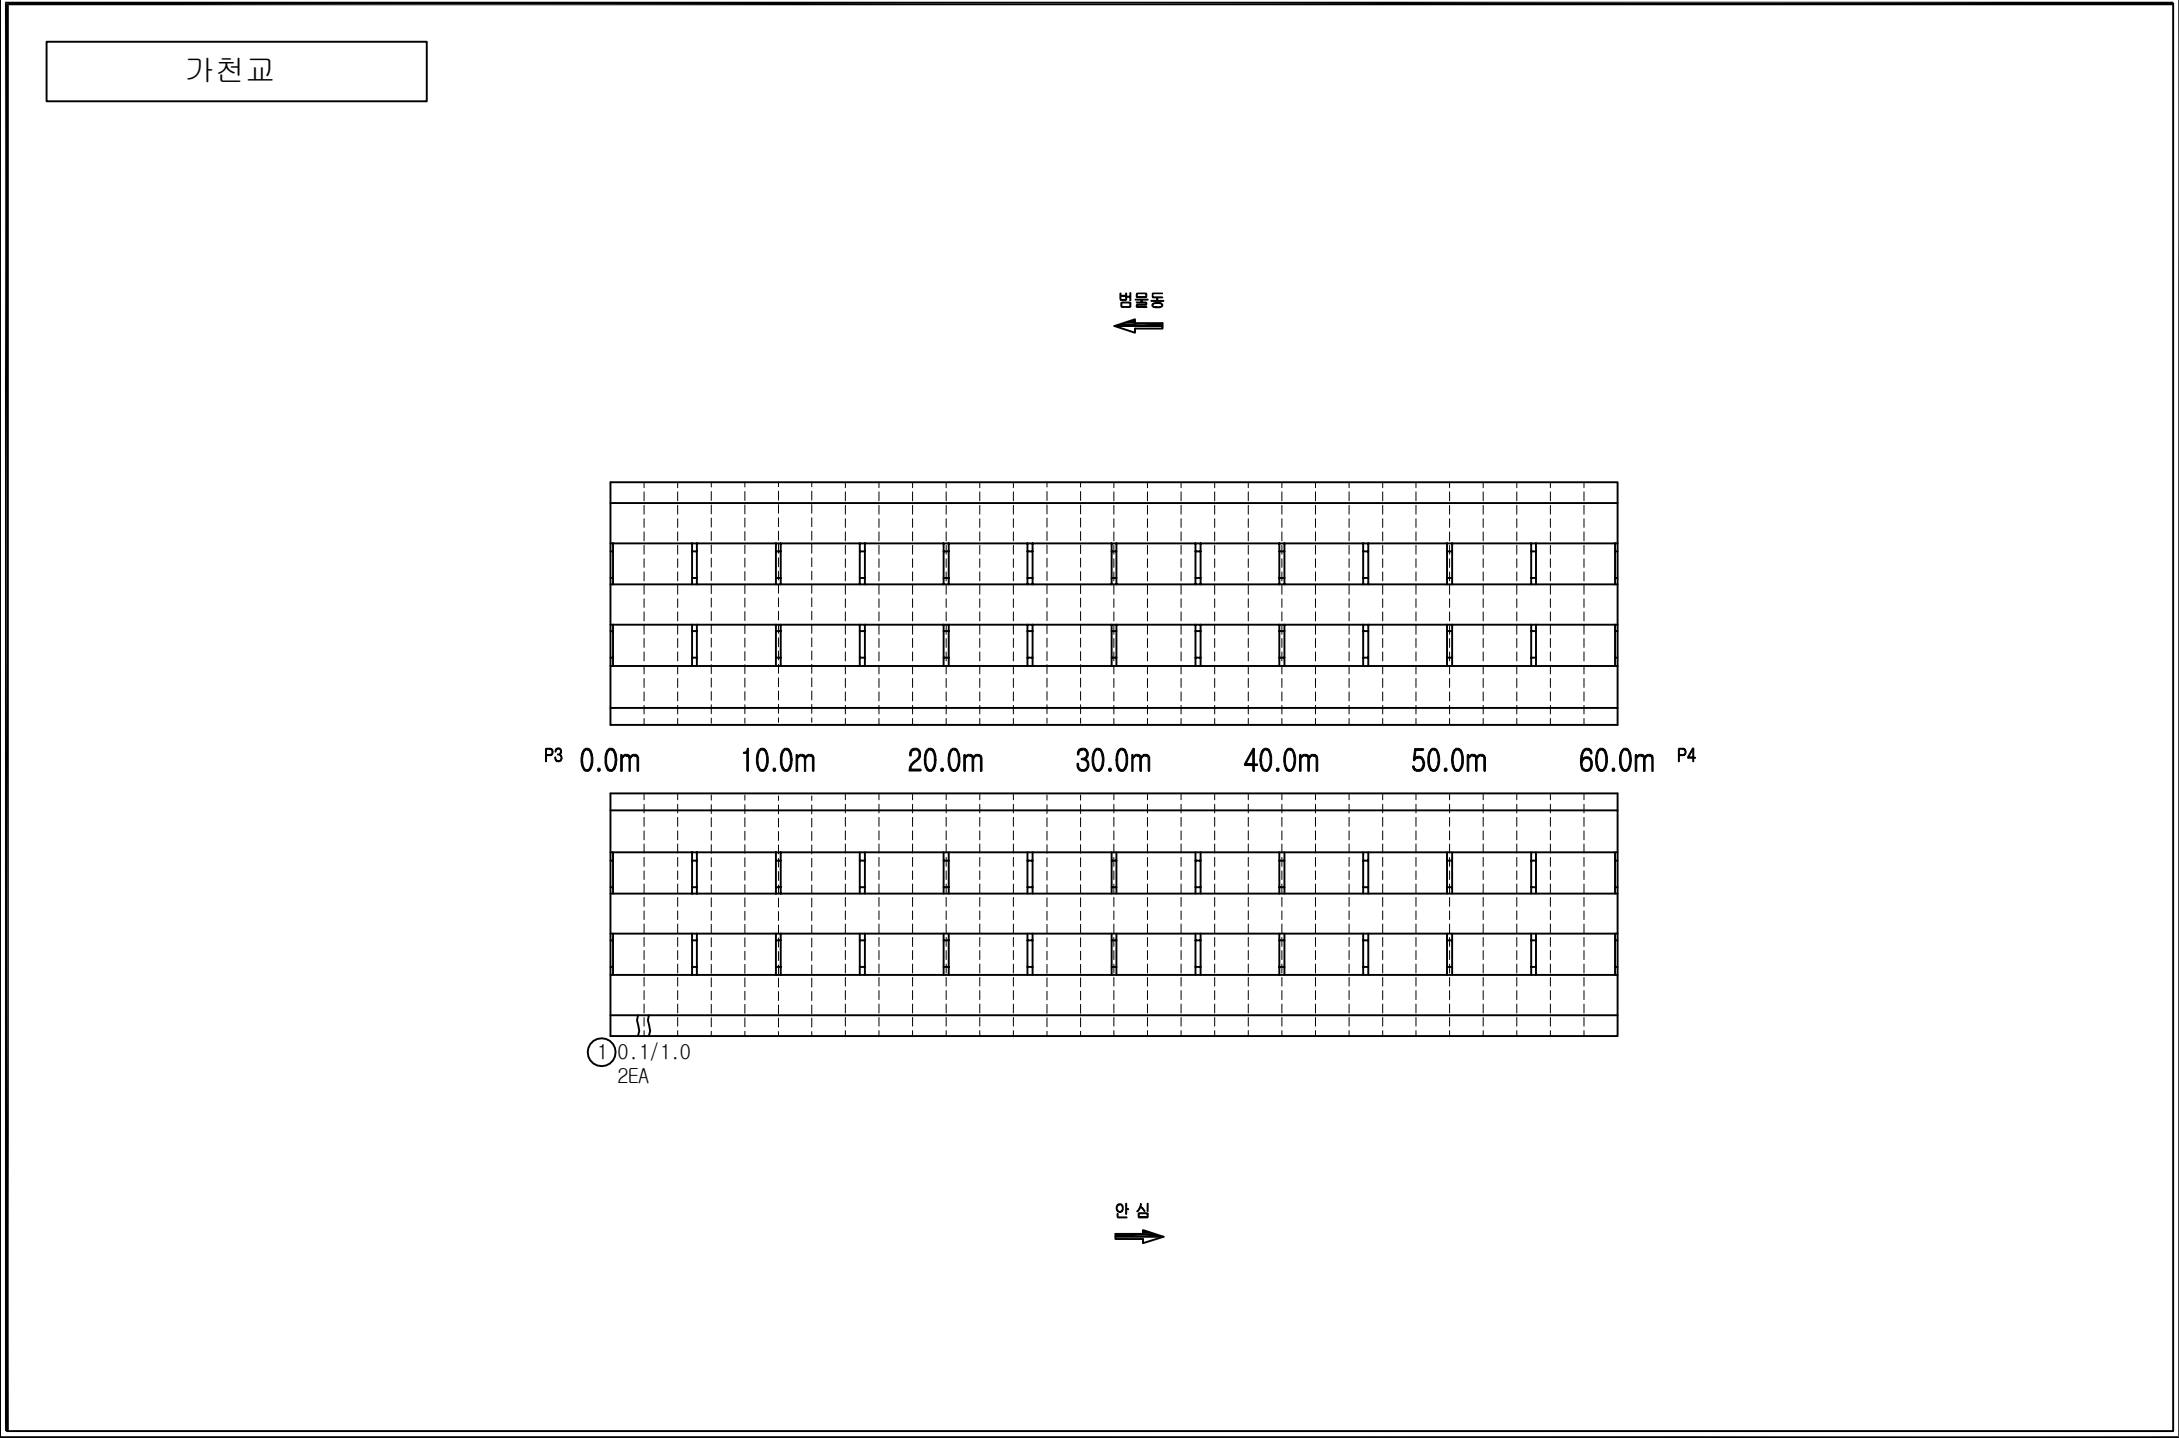
| 손상물량표 | | | | | | | | |
|---|---|---|---|---|---|---|---|---|
| 1 | 바닥판하면 | 균열(Cw≤0.2mm) | 0.10 | 1.00 | 2 | m | 2.00 | 표면처리 |

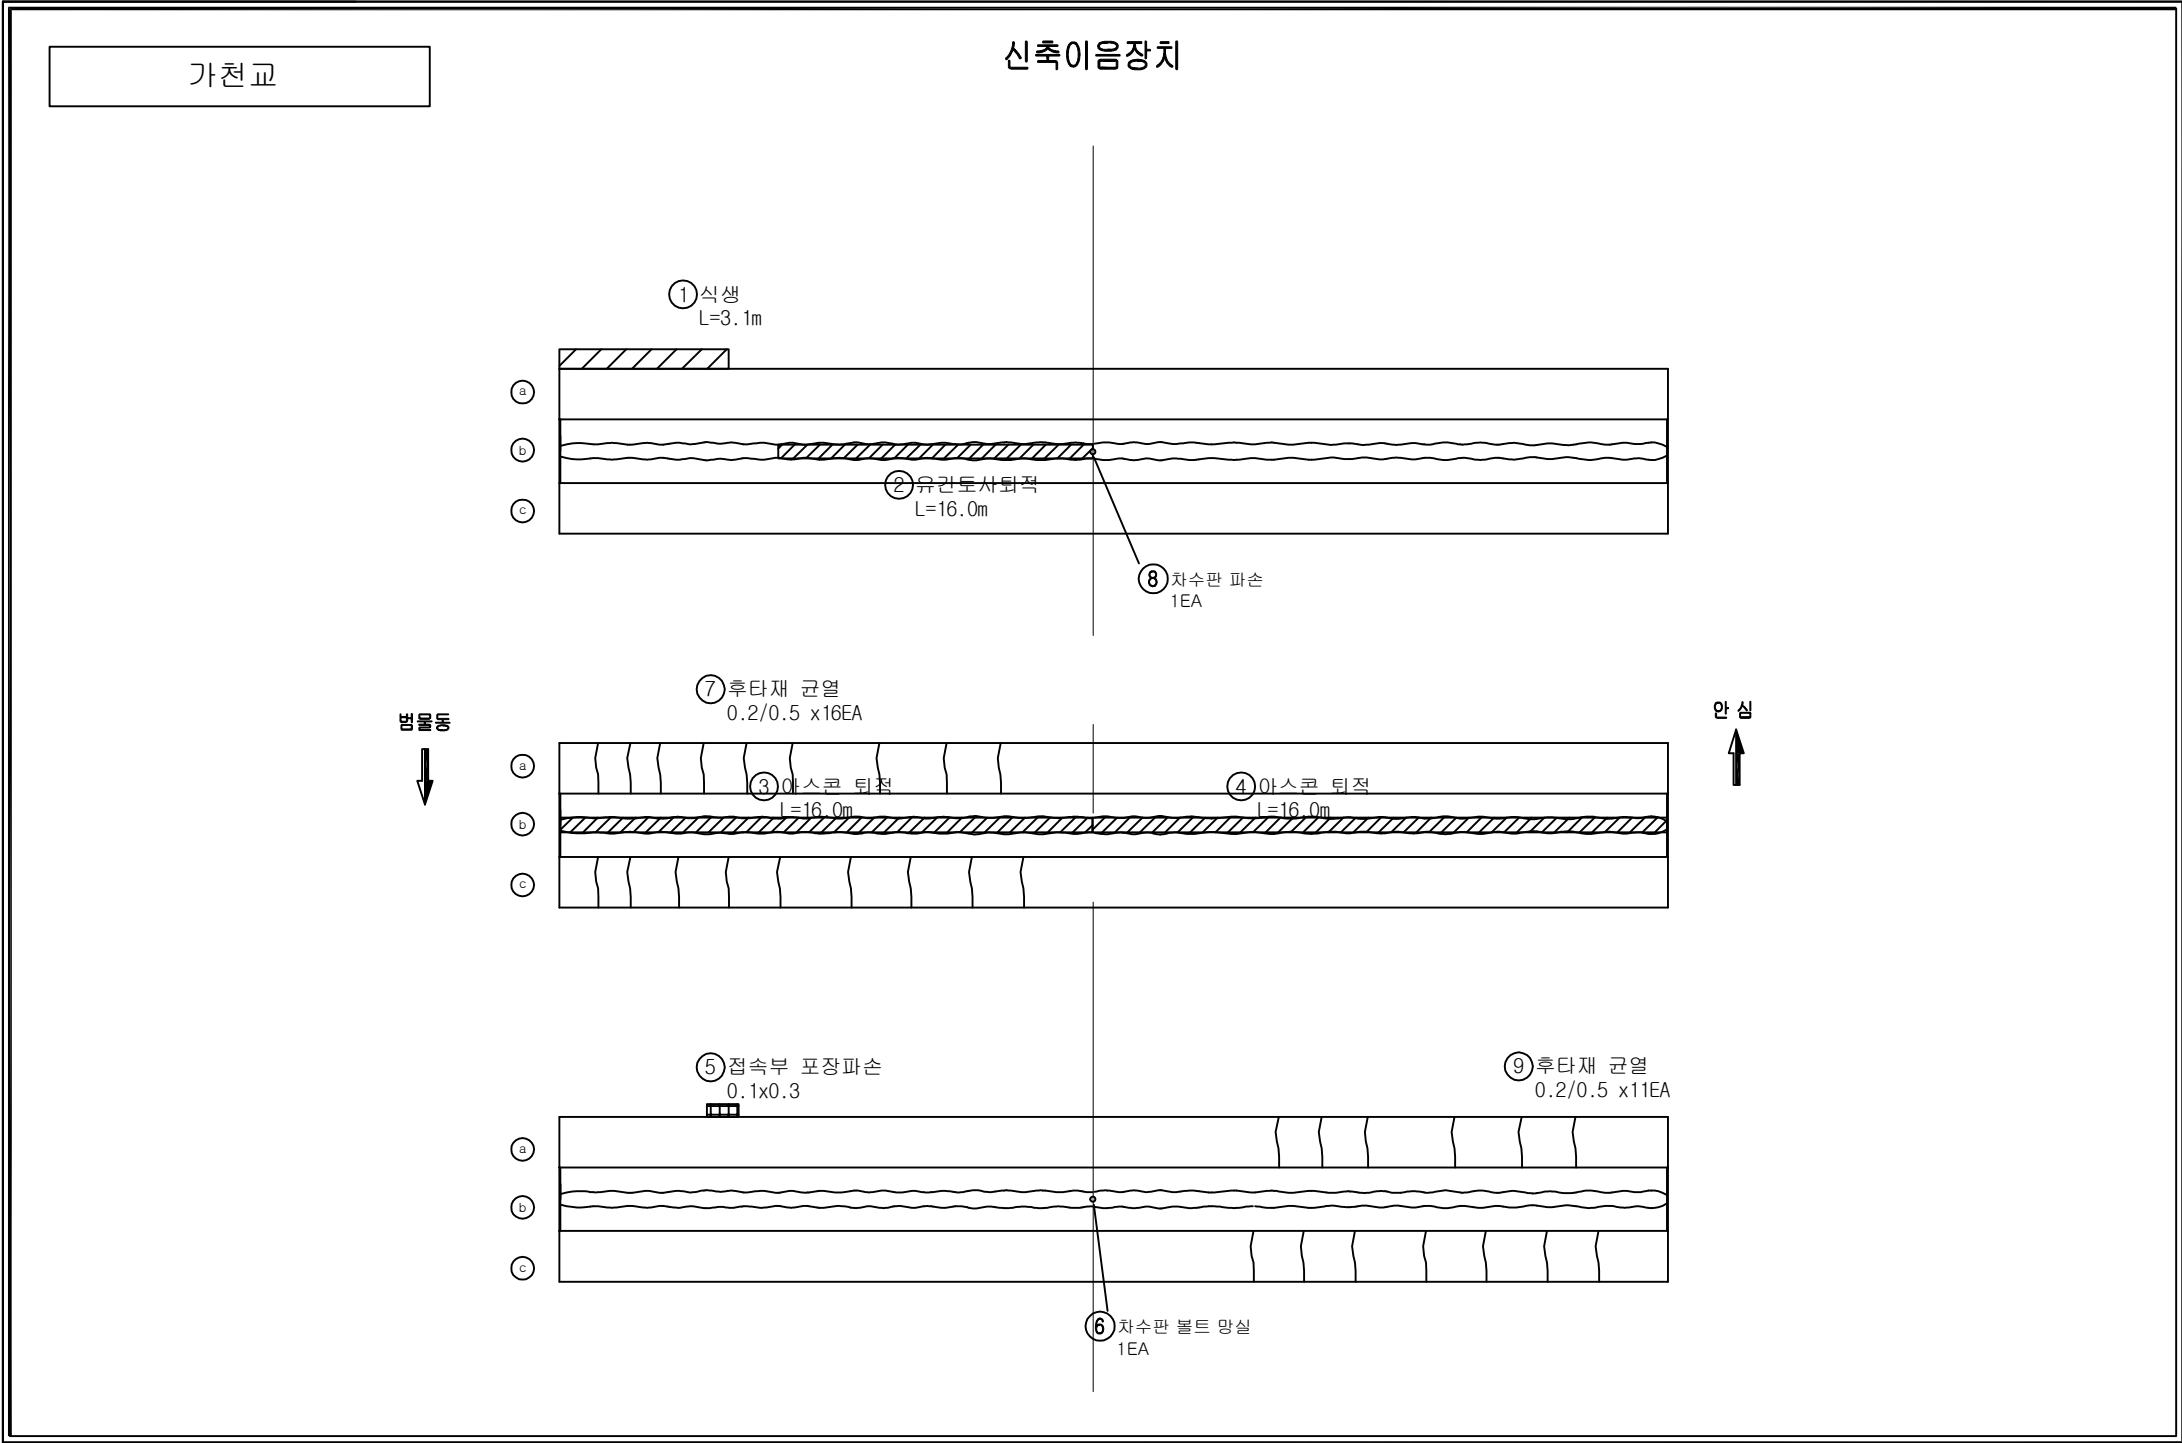
| 번호 | 위치 | 손상내용 | 손상물량 | | | | | 보수보강방안 |
|---|---|---|---|---|---|---|---|---|
| 7 | 신축이음부 | 후타재 균열 | 0.20 | 0.50 | 16 | m | 8.00 | 주의관찰 |
| 9 | 신축이음부 | 후타재 균열 | 0.20 | 0.50 | 11 | m | 5.50 | 주의관찰 |

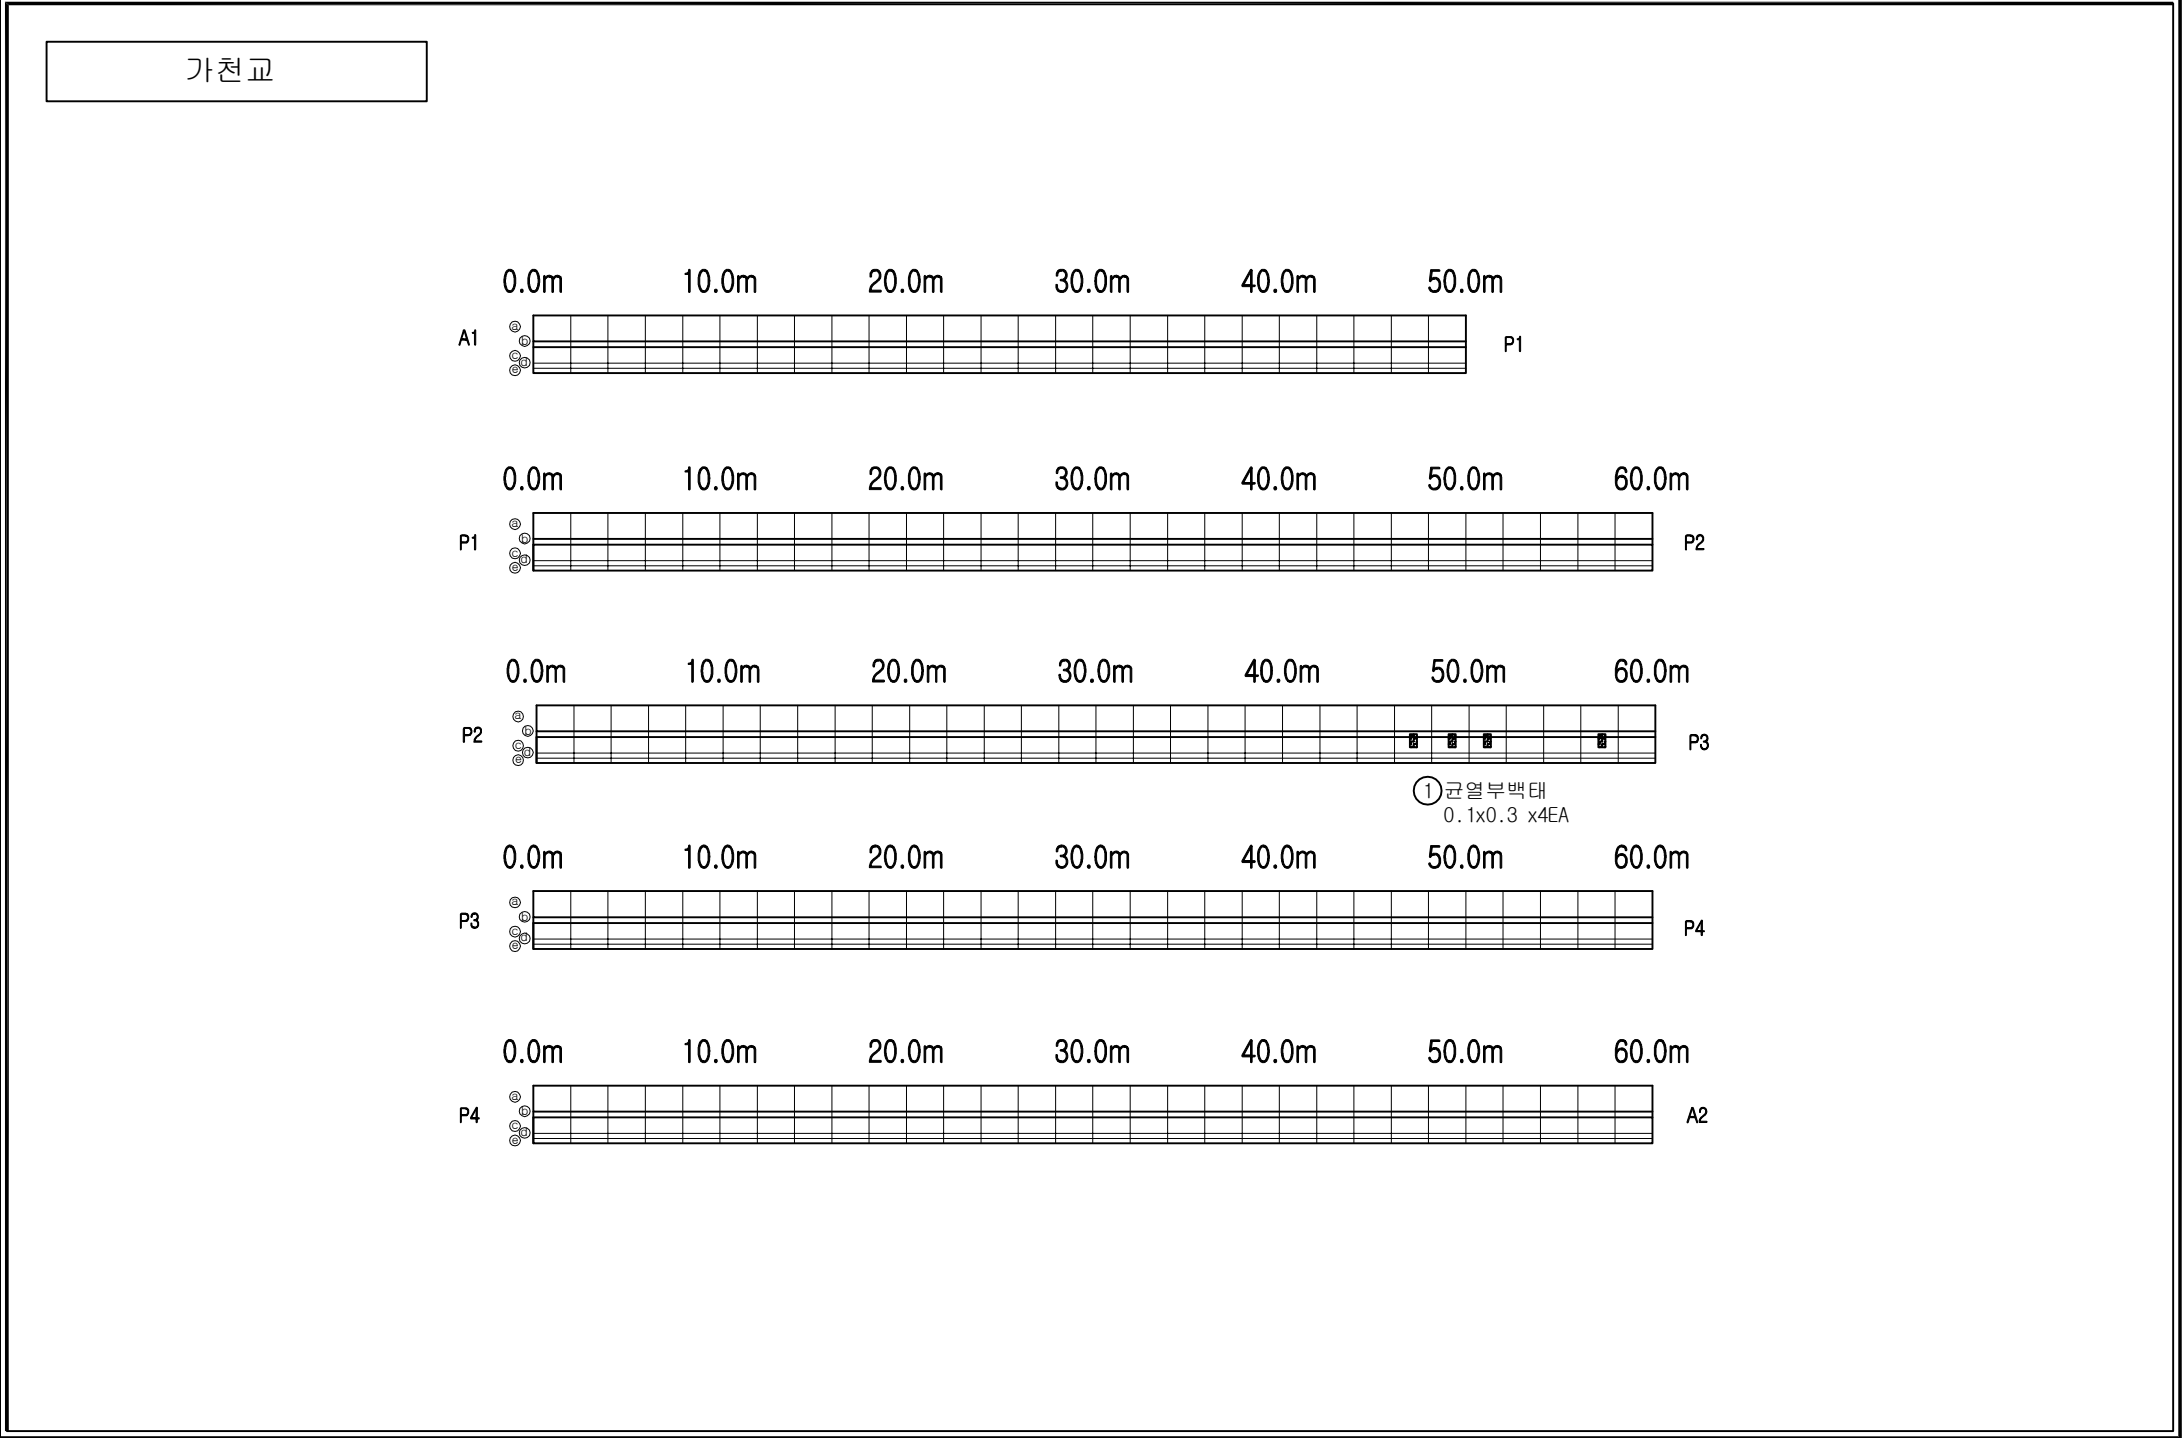
| 손상물량표 | | | | | | | | |
|---|---|---|---|---|---|---|---|---|
| 1 | 방호벽 | 균열부백태 | 0.10 | 0.30 | 4 | m | 0.12 | 표면처리 |

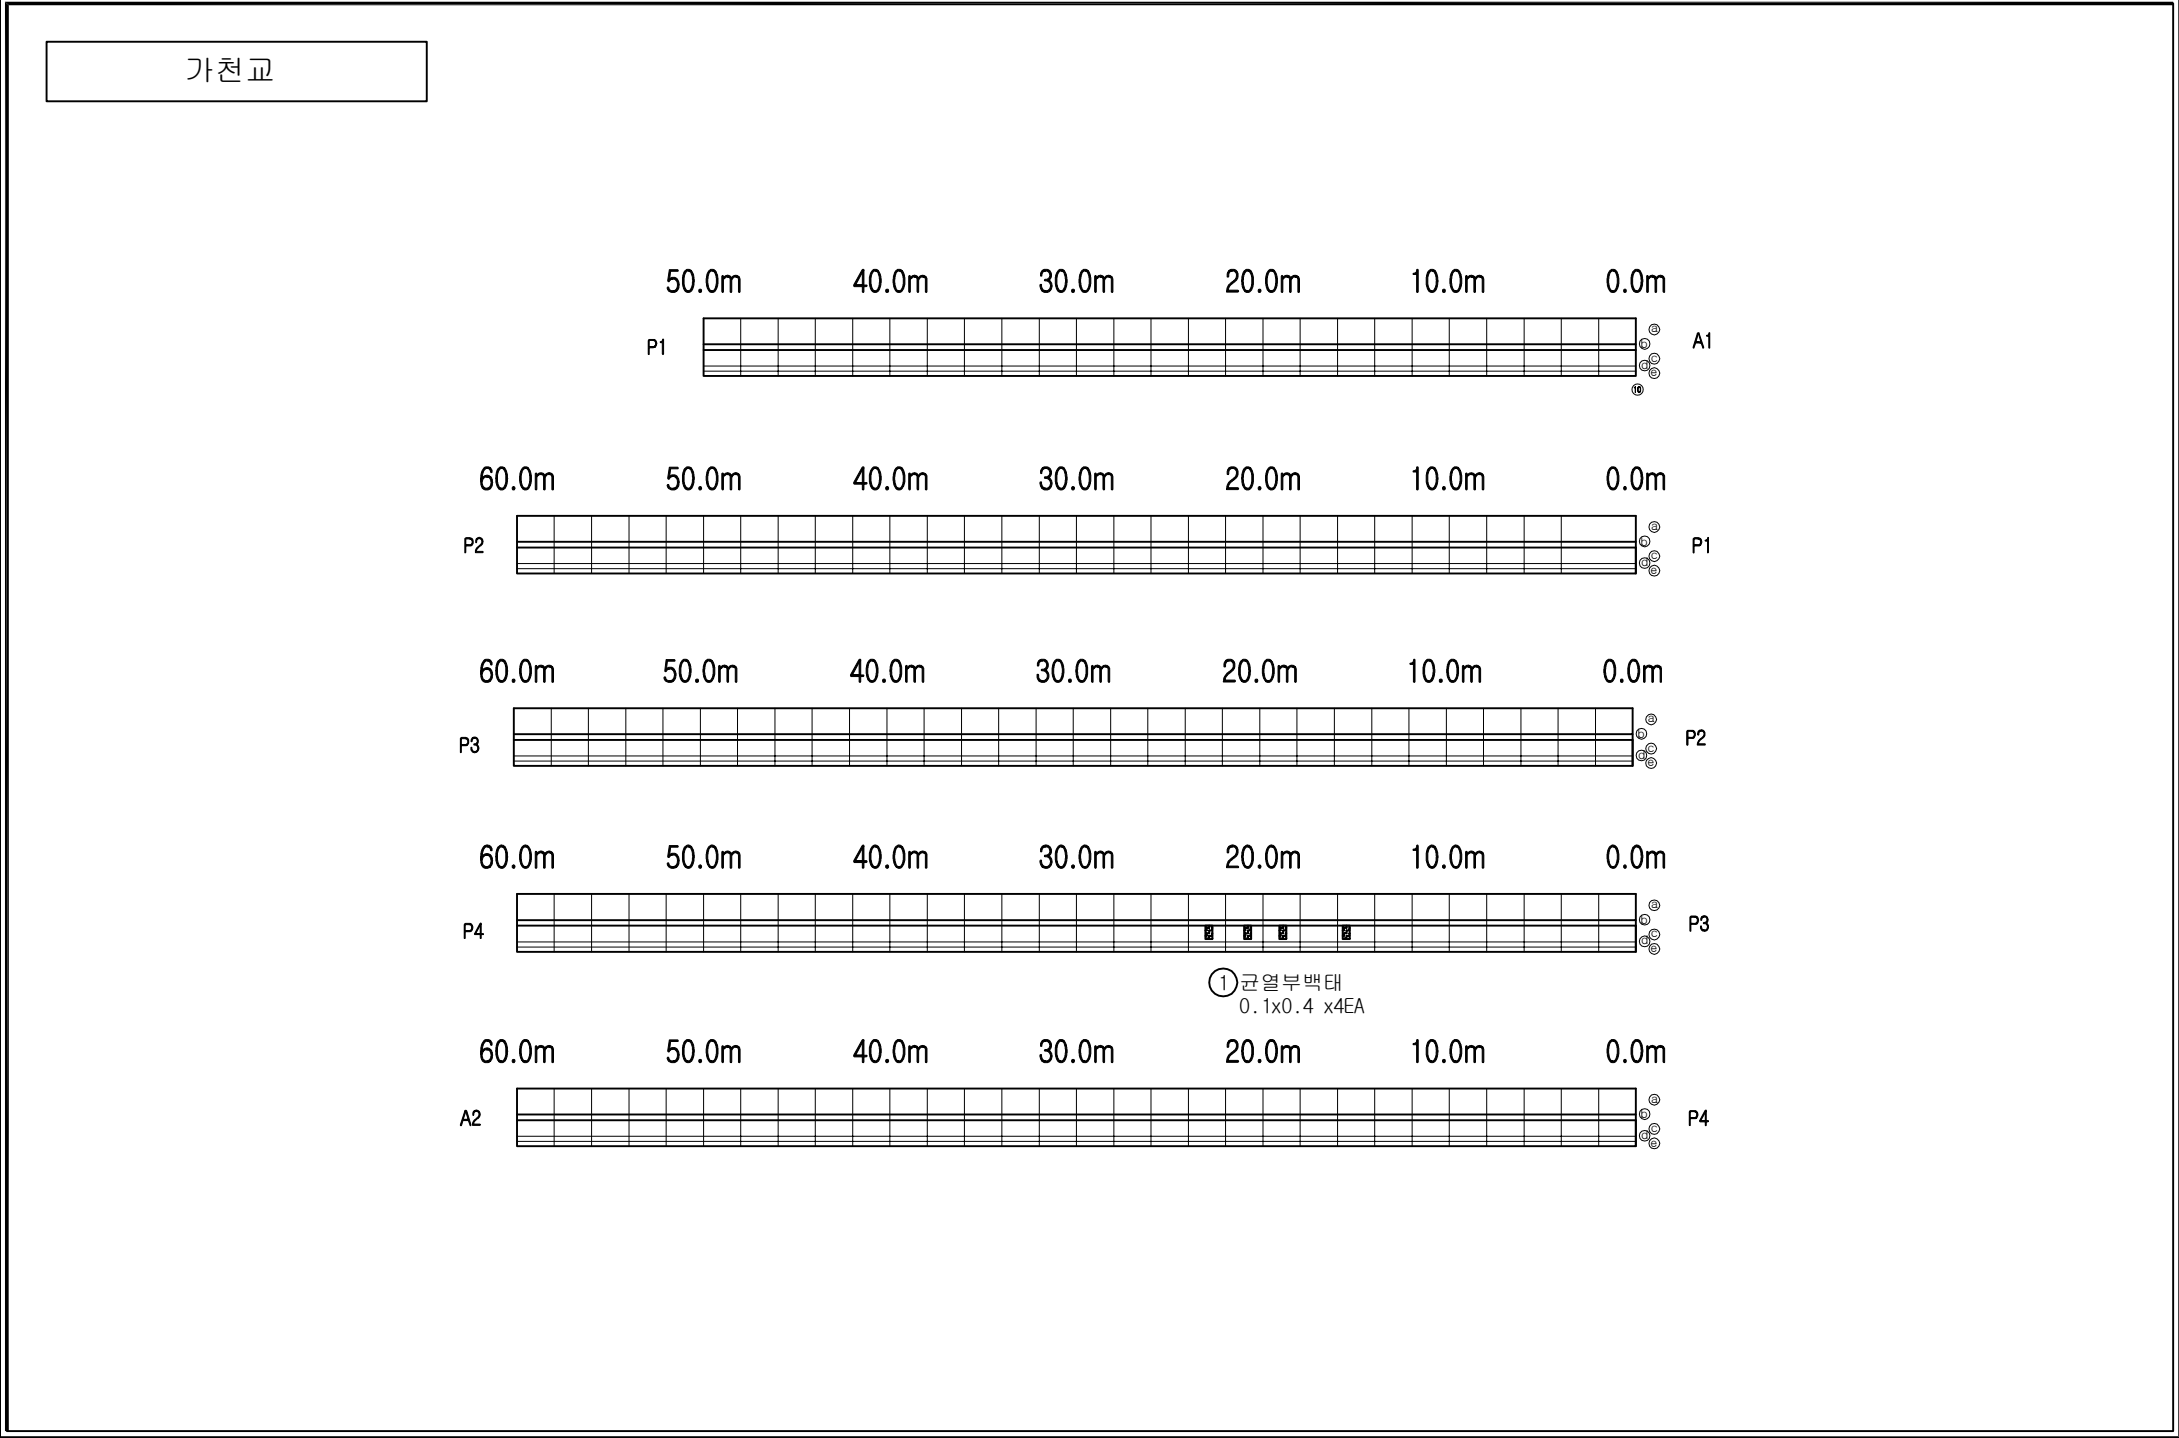
| 손상물량표 | | | | | | | | |
|---|---|---|---|---|---|---|---|---|
| 1 | 방호벽 | 균열부백태 | 0.10 | 0.40 | 4 | m | 0.16 | 표면처리 |
