가천교

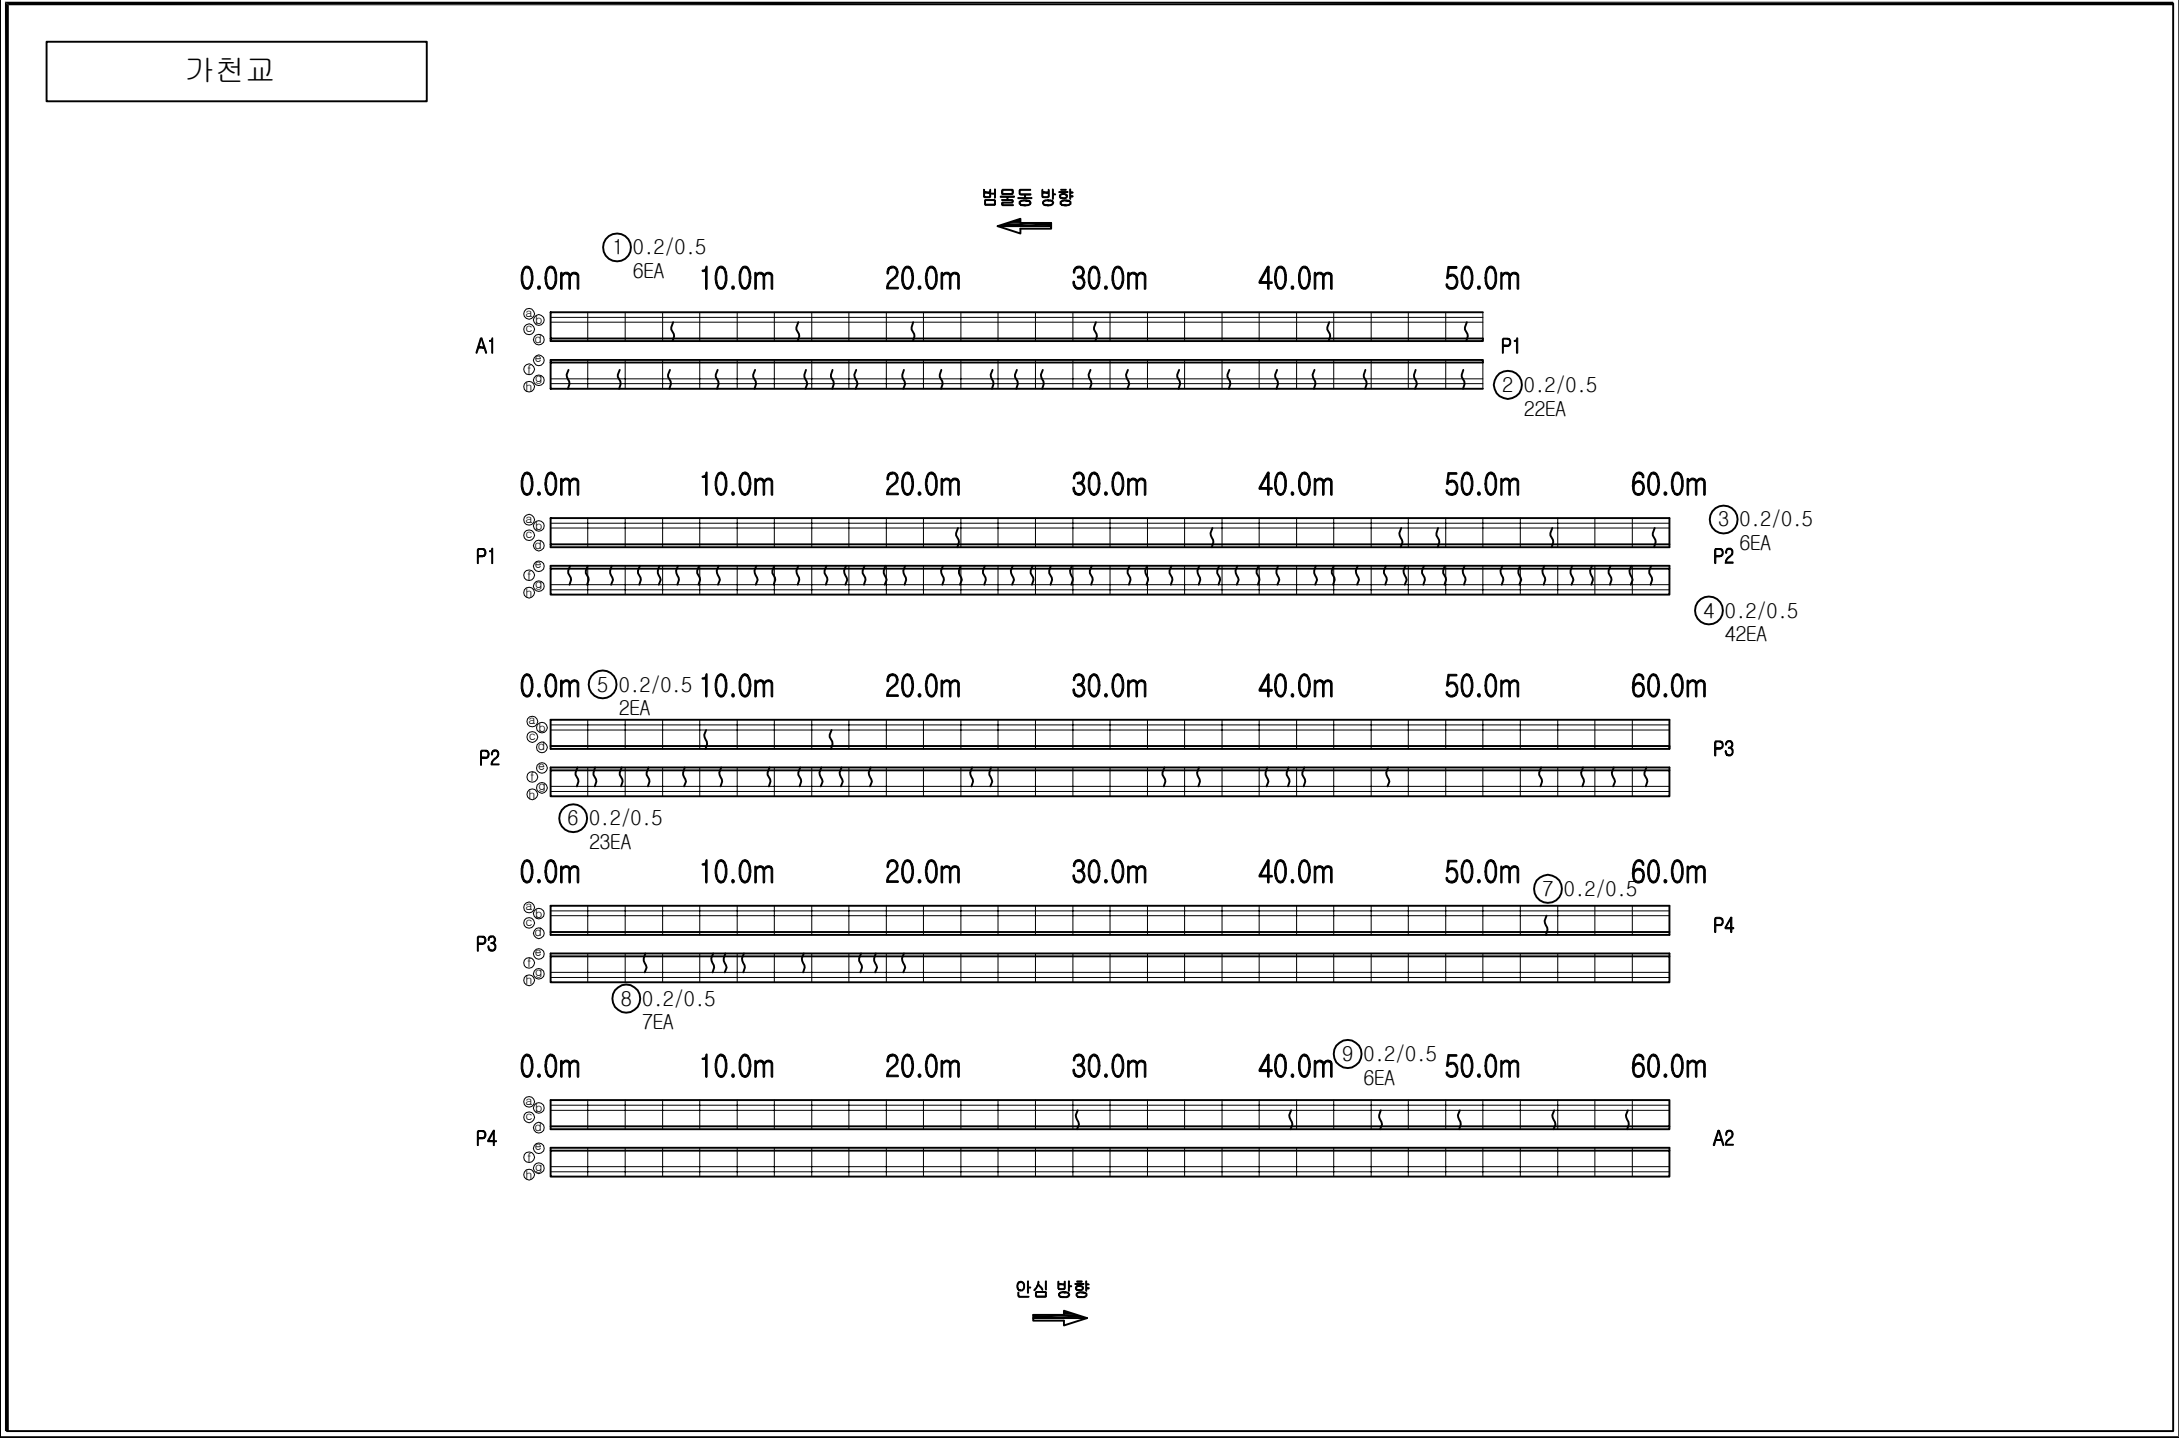
| 손상물량표 | | | | | | | | |
|---|---|---|---|---|---|---|---|---|
| 1 | 중앙분리대 | 균열(Cw≤0.2mm) | 0.20 | 0.50 | 6 | m | 3.00 | 표면처리 |
| 2 | 중앙분리대 | 균열(Cw≤0.2mm) | 0.20 | 0.50 | 22 | m | 11.00 | 표면처리 |
| 3 | 중앙분리대 | 균열(Cw≤0.2mm) | 0.20 | 0.50 | 6 | m | 3.00 | 표면처리 |
| 4 | 중앙분리대 | 균열(Cw≤0.2mm) | 0.20 | 0.50 | 42 | m | 21.00 | 표면처리 |
| 5 | 중앙분리대 | 균열(Cw≤0.2mm) | 0.20 | 0.50 | 2 | m | 1.00 | 표면처리 |
| 6 | 중앙분리대 | 균열(Cw≤0.2mm) | 0.20 | 0.50 | 23 | m | 11.50 | 표면처리 |
| 7 | 중앙분리대 | 균열(Cw≤0.2mm) | 0.20 | 0.50 | 1 | m | 0.50 | 표면처리 |
| 8 | 중앙분리대 | 균열(Cw≤0.2mm) | 0.20 | 0.50 | 7 | m | 3.50 | 표면처리 |
| 9 | 중앙분리대 | 균열(Cw≤0.2mm) | 0.20 | 0.50 | 6 | m | 3.00 | 표면처리 |

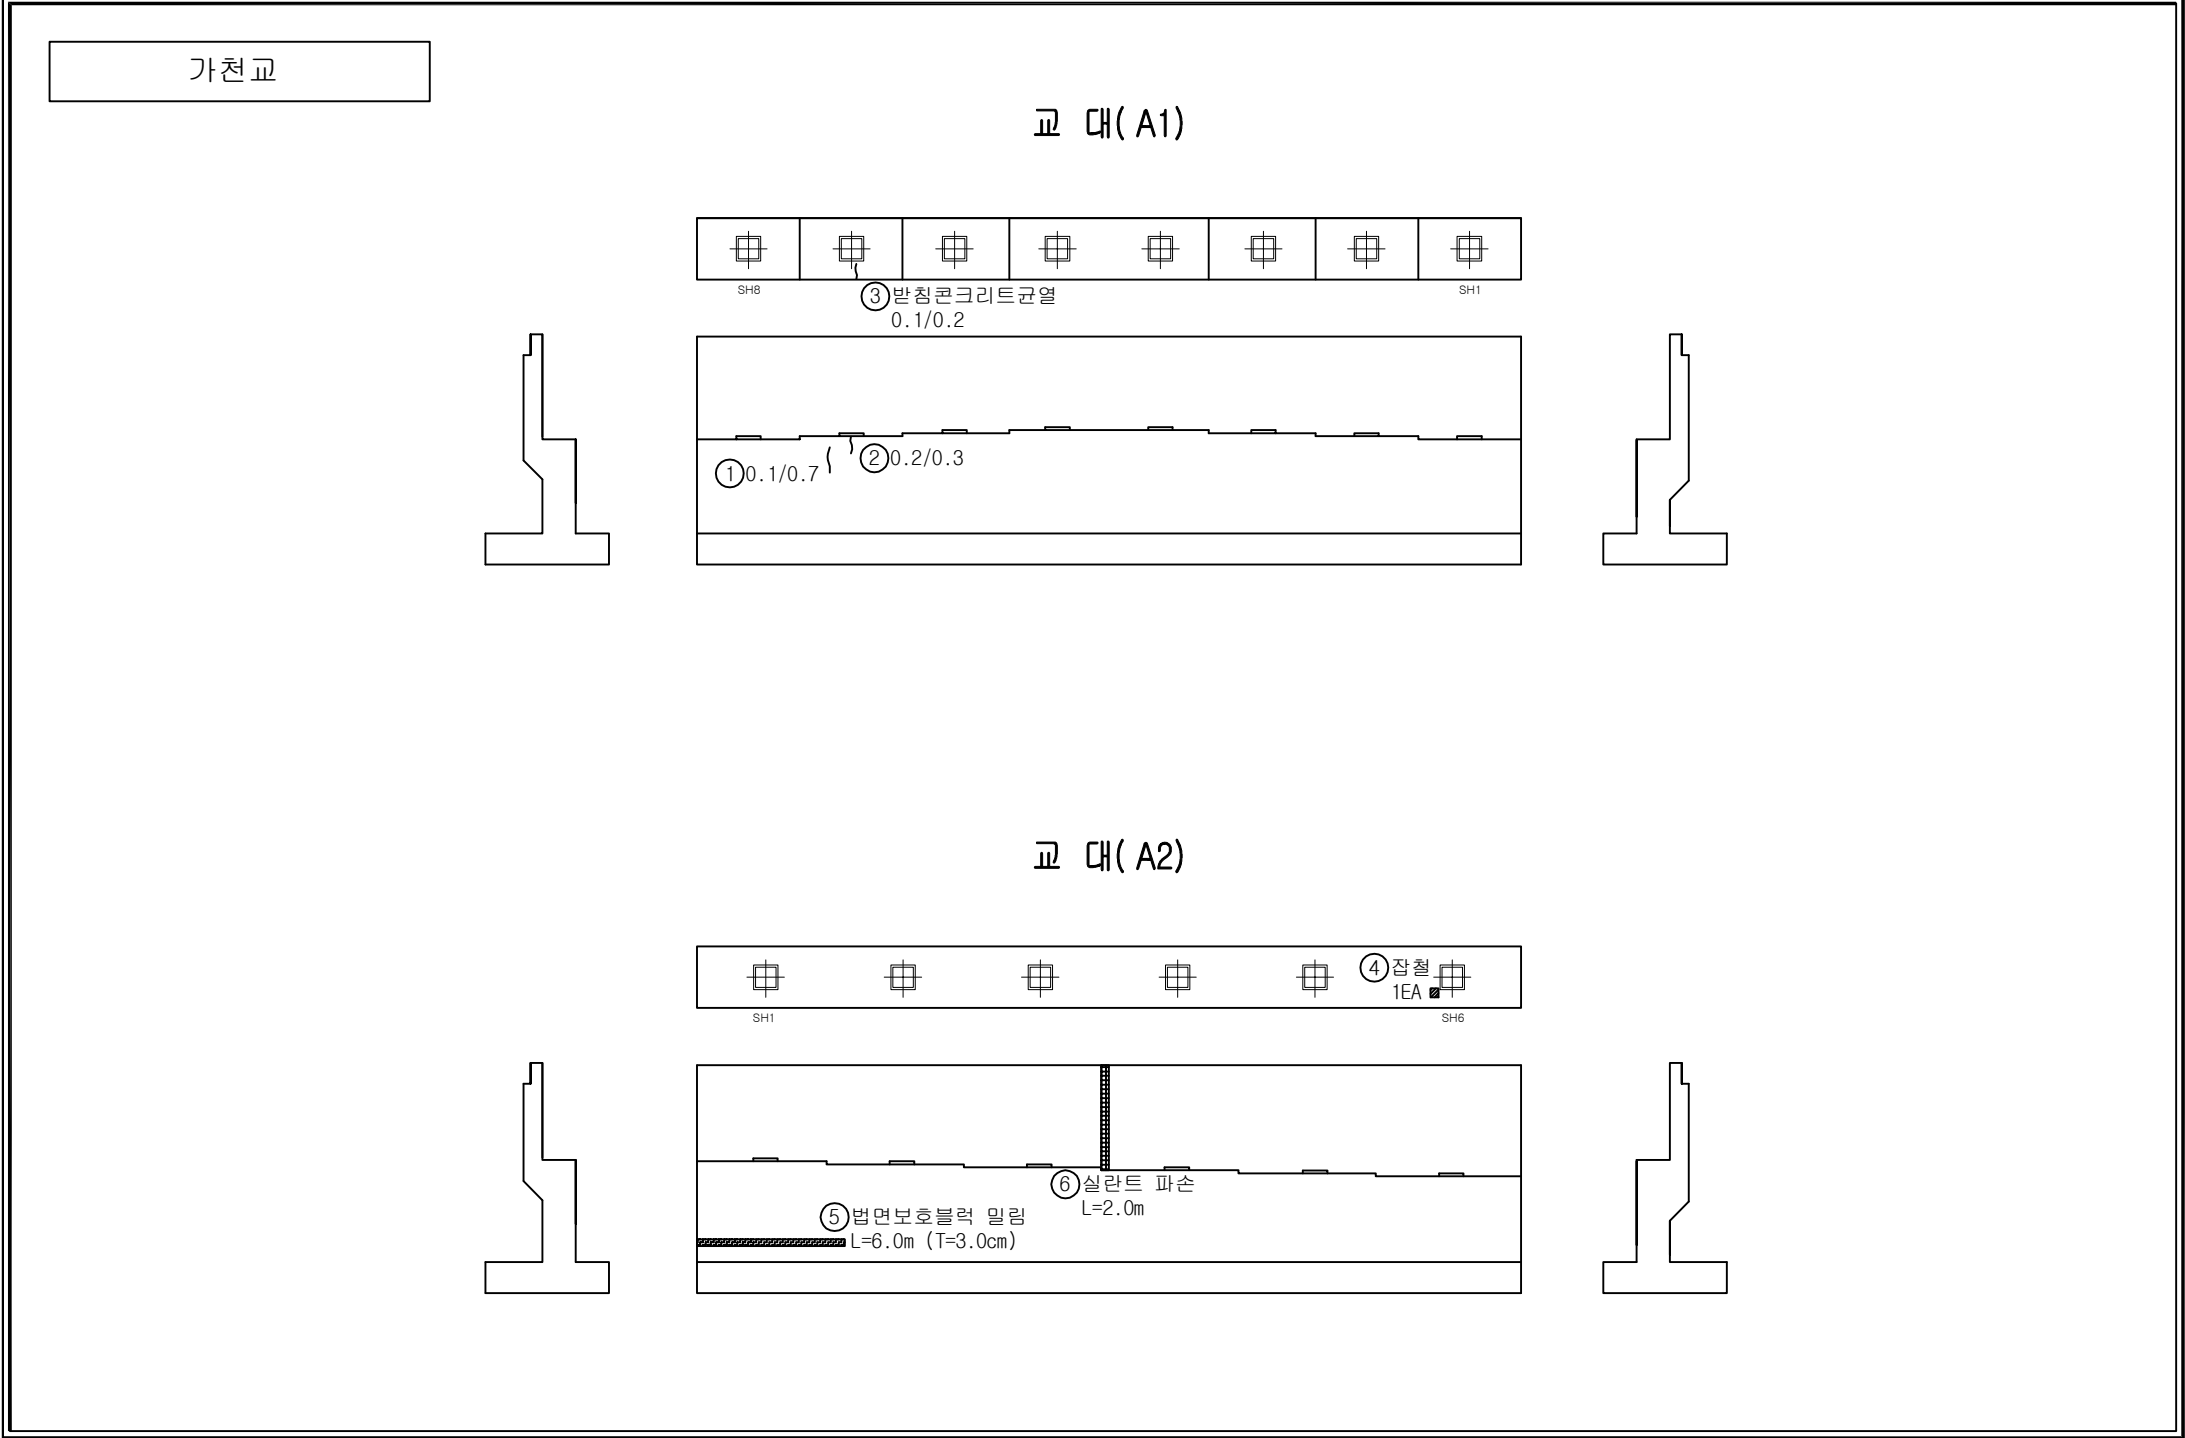
| 손상물량표 | | | | | | | | |
|---|---|---|---|---|---|---|---|---|
| 1 | 교대 | 균열(Cw≤0.2mm) | 0.10 | 0.70 | 1 | m | 0.70 | 표면처리 |
| 2 | 교대 | 균열(Cw≤0.2mm) | 0.20 | 0.30 | 1 | m | 0.30 | 표면처리 |
| 3 | 교량 받침 | 받침콘크리트균열(Cw≤0.2mm) | 0.10 | 0.20 | 1 | m | 0.20 | 주의관찰 |

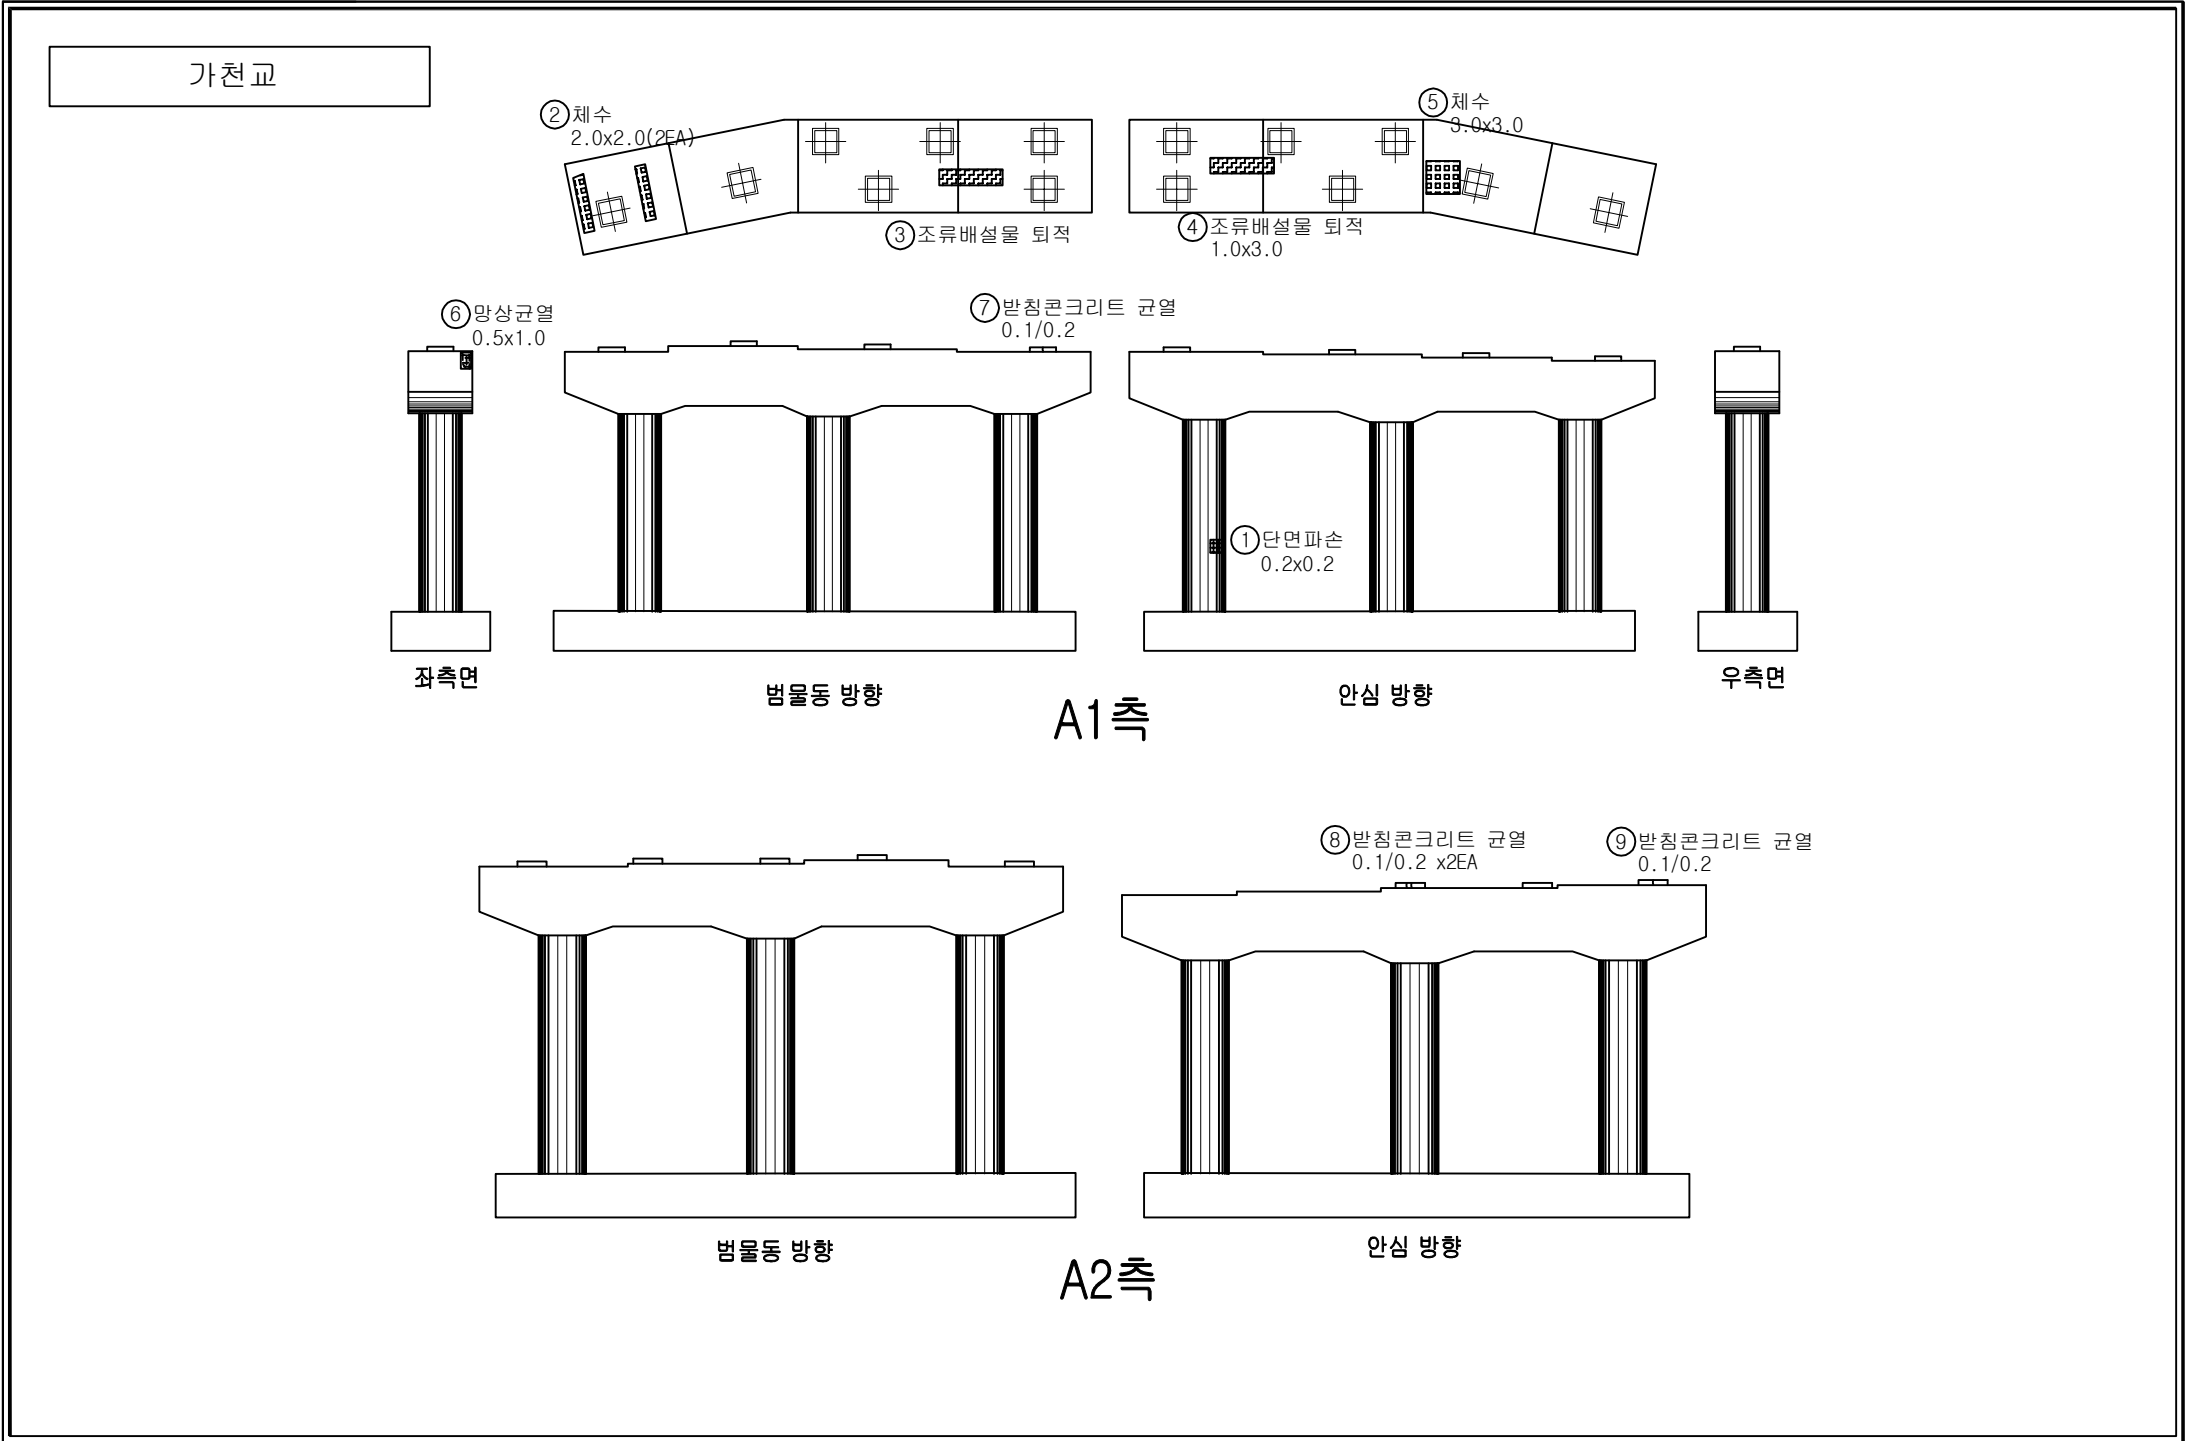
| 손상물량표 | | | | | | | | |
|---|---|---|---|---|---|---|---|---|
| 6 | 교각 | 망상균열 | 0.50 | 1.00 | 1 | m <sup>2</sup> | 0.50 | 표면처리 |
| 7 | 교각 | 받침콘크리트 균열 | 0.10 | 0.20 | 1 | m | 0.20 | 표면처리 |
| 8 | 교각 | 받침콘크리트 균열 | 0.10 | 0.20 | 2 | m | 0.40 | 표면처리 |
| 9 | 교각 | 받침콘크리트 균열 | 0.10 | 0.20 | 1 | m | 0.20 | 표면처리 |
