2018년 상반기 시설물 정기안전점검 기술용역

연호고가교

S6 교면포장

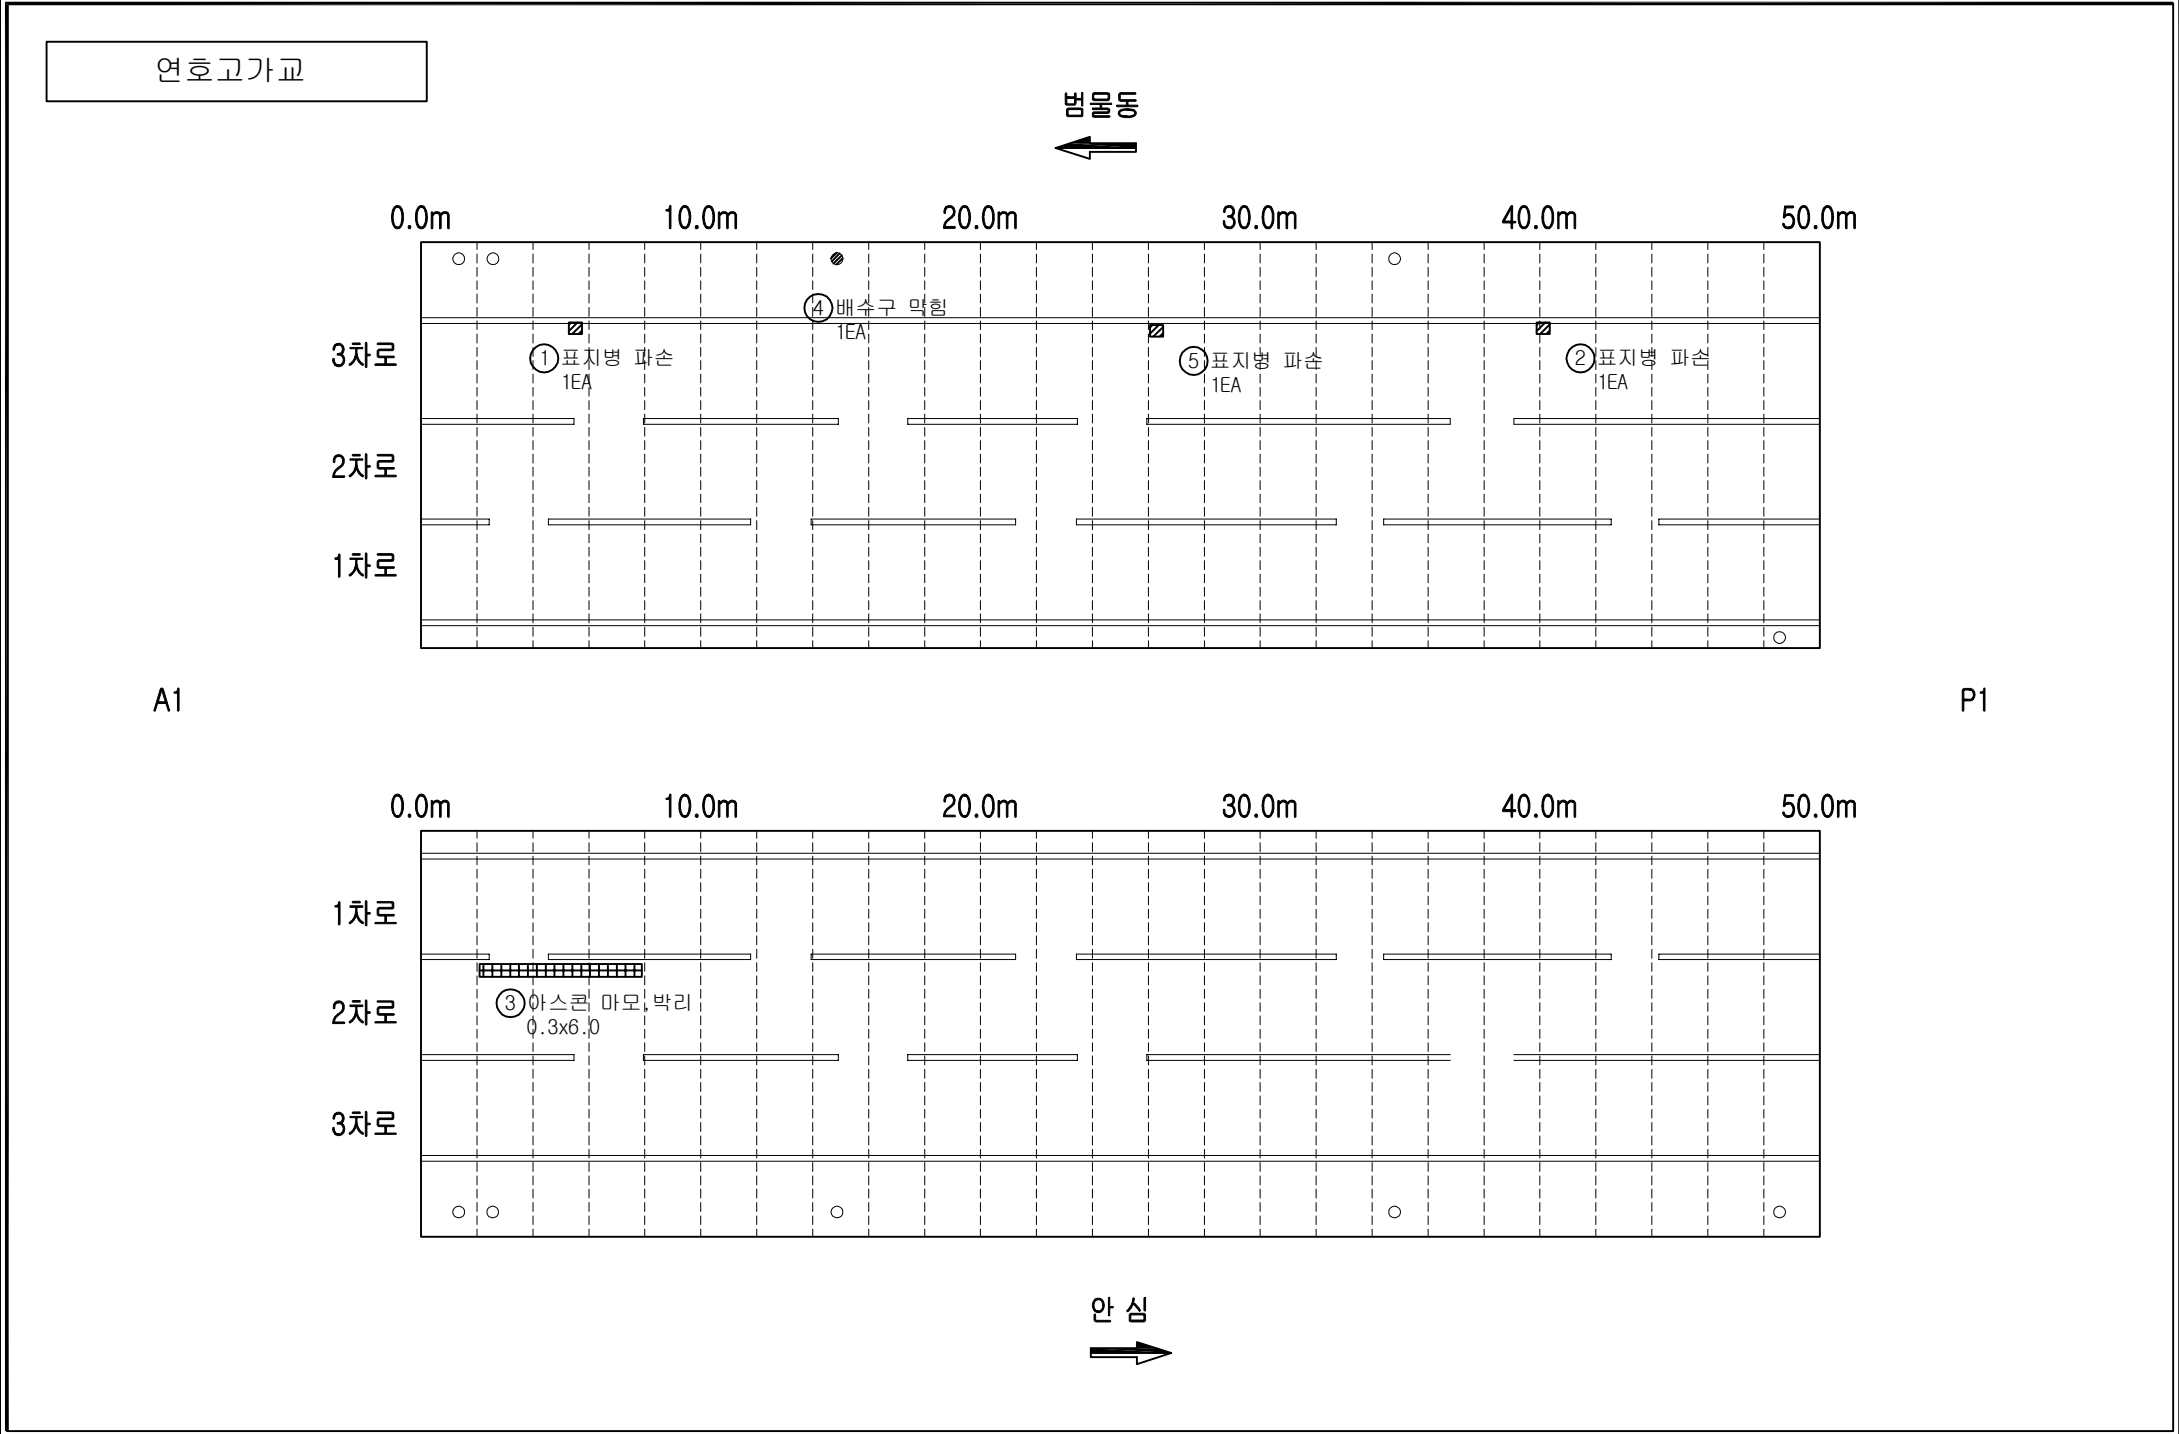
| 번호 | 위치 | 손상내용 | 손상물량 | | | | | 보수보강방안 |
|---|---|---|---|---|---|---|---|---|
| 1 | 포장부 | 표지병 파손 | - | - | 1 | EA | 1.00 | 표지병 설치 |
| 2 | 포장부 | 표지병 파손 | - | - | 1 | EA | 1.00 | 표지병 설치 |
| 3 | 포장부 | 아스콘 마모, 박리 | 0.30 | 6.00 | 1 | m <sup>2</sup> | 1.80 | 주의관찰 |
| 4 | 배수시설 | 배수구 막힘 | - | - | 1 | EA | 1.00 | 정비 |
| 5 | 포장부 | 표지병 파손 | - | - | 1 | EA | 1.00 | 표지병 설치 |

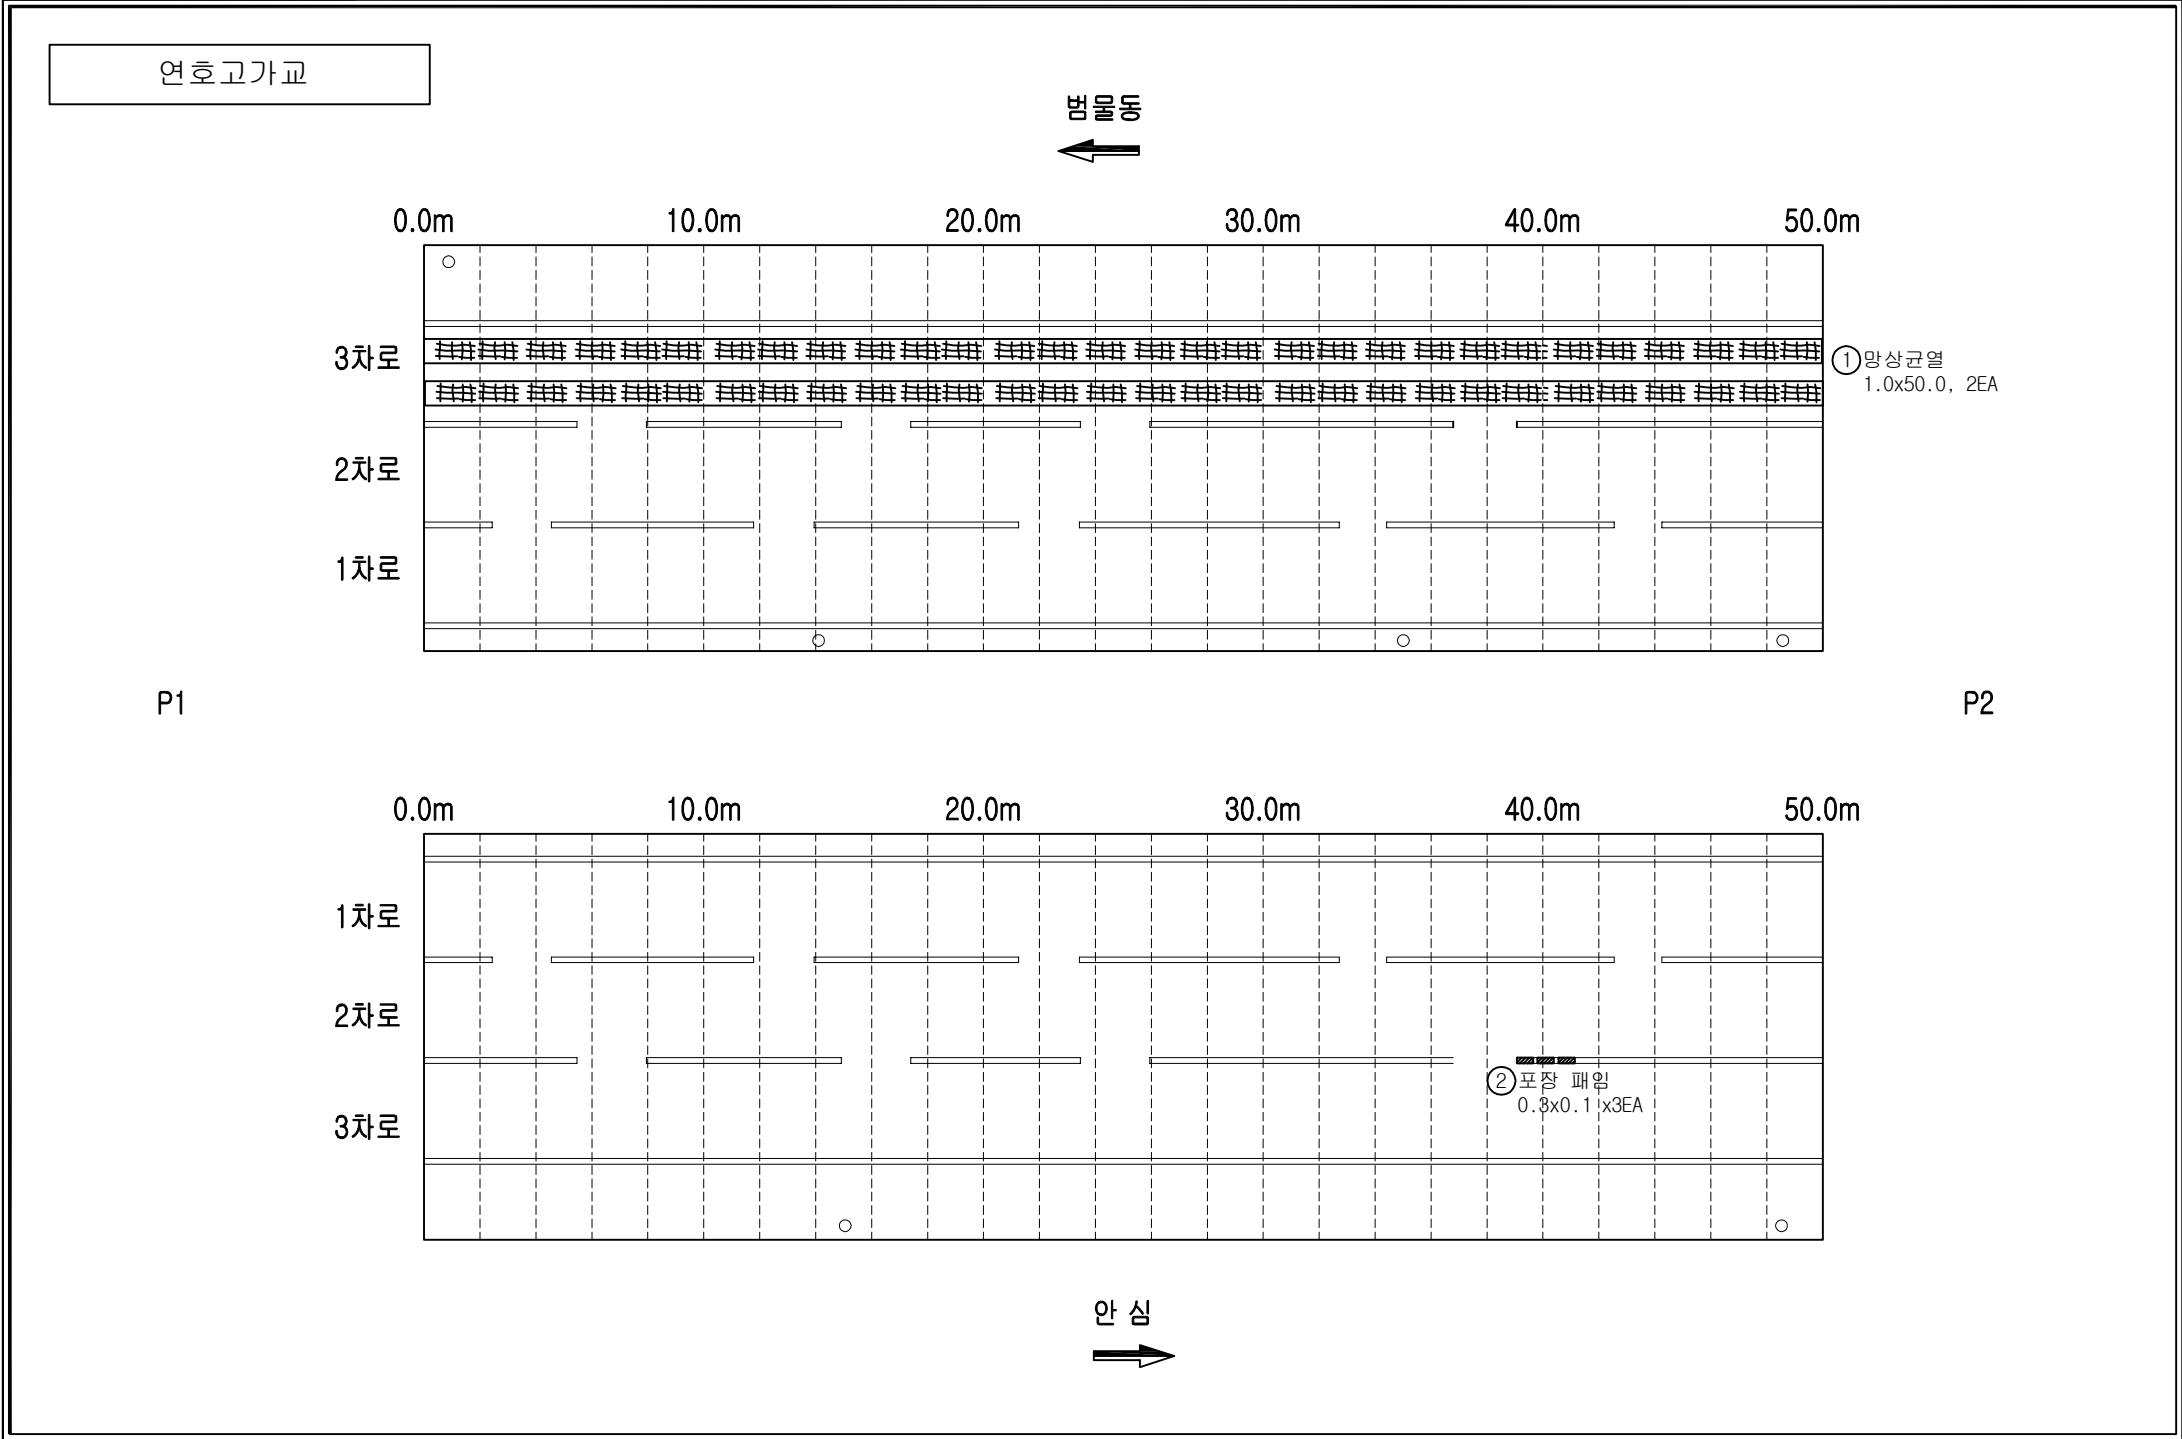
| 손상물량표 | | | | | | | | |
|---|---|---|---|---|---|---|---|---|
| 1 | 포장부 | 포장 망상균열 | 1.00 | 50.00 | 2 | m | 100.00 | 주의관찰 |
| 2 | 포장부 | 포장 패임 | 0.30 | 0.10 | 3 | m | 0.09 | 주의관찰 |

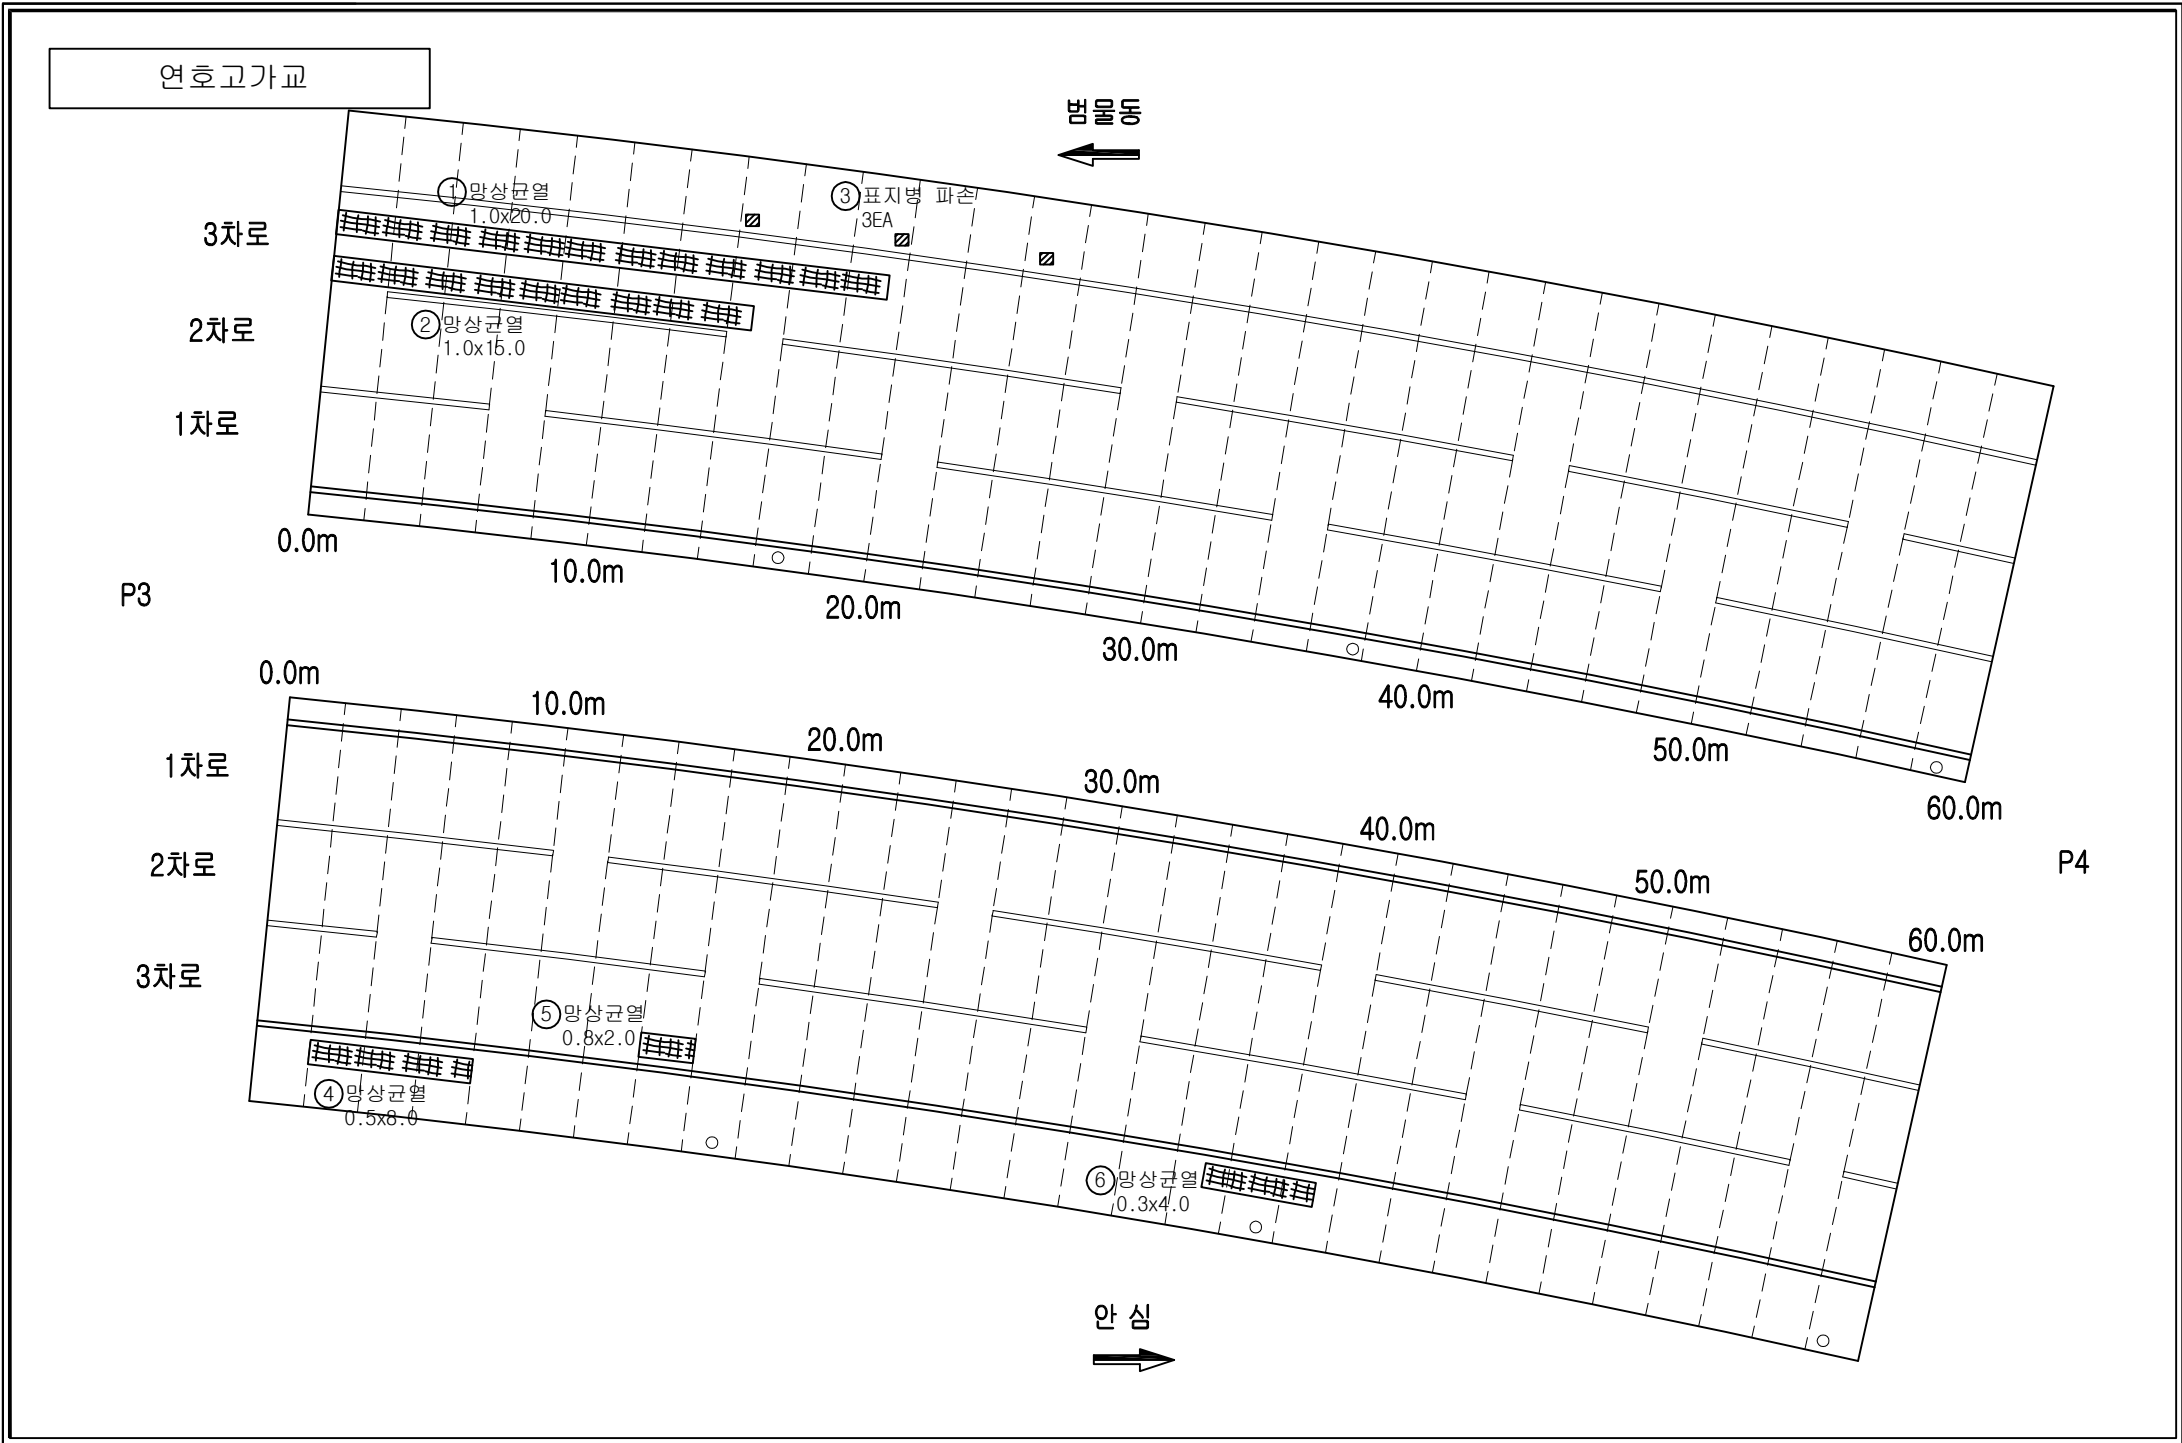
| 번호 | 위치 | 손상내용 | 손상물량 | | | | | 보수보장방안 |
|---|---|---|---|---|---|---|---|---|
| 1 | 포장부 | 포장 망상균열 | 1.00 | 20.00 | 1 | m <sup>2</sup> | 20.00 | 주의관찰 |
| 2 | 포장부 | 포장 망상균열 | 1.00 | 15.00 | 1 | m <sup>2</sup> | 15.00 | 주의관찰 |
| 3 | 포장부 | 표지명 파손 | - | - | 3 | EA | 3.00 | 표지명 설치 |
| 4 | 포장부 | 포장 망상균열 | 0.50 | 8.00 | 1 | m <sup>2</sup> | 4.00 | 주의관찰 |
| 5 | 포장부 | 포장 망상균열 | 0.80 | 2.00 | 1 | m <sup>2</sup> | 1.60 | 주의관찰 |
| 6 | 포장부 | 포장 망상균열 | 0.30 | 4.00 | 1 | m <sup>2</sup> | 1.20 | 주의관찰 |

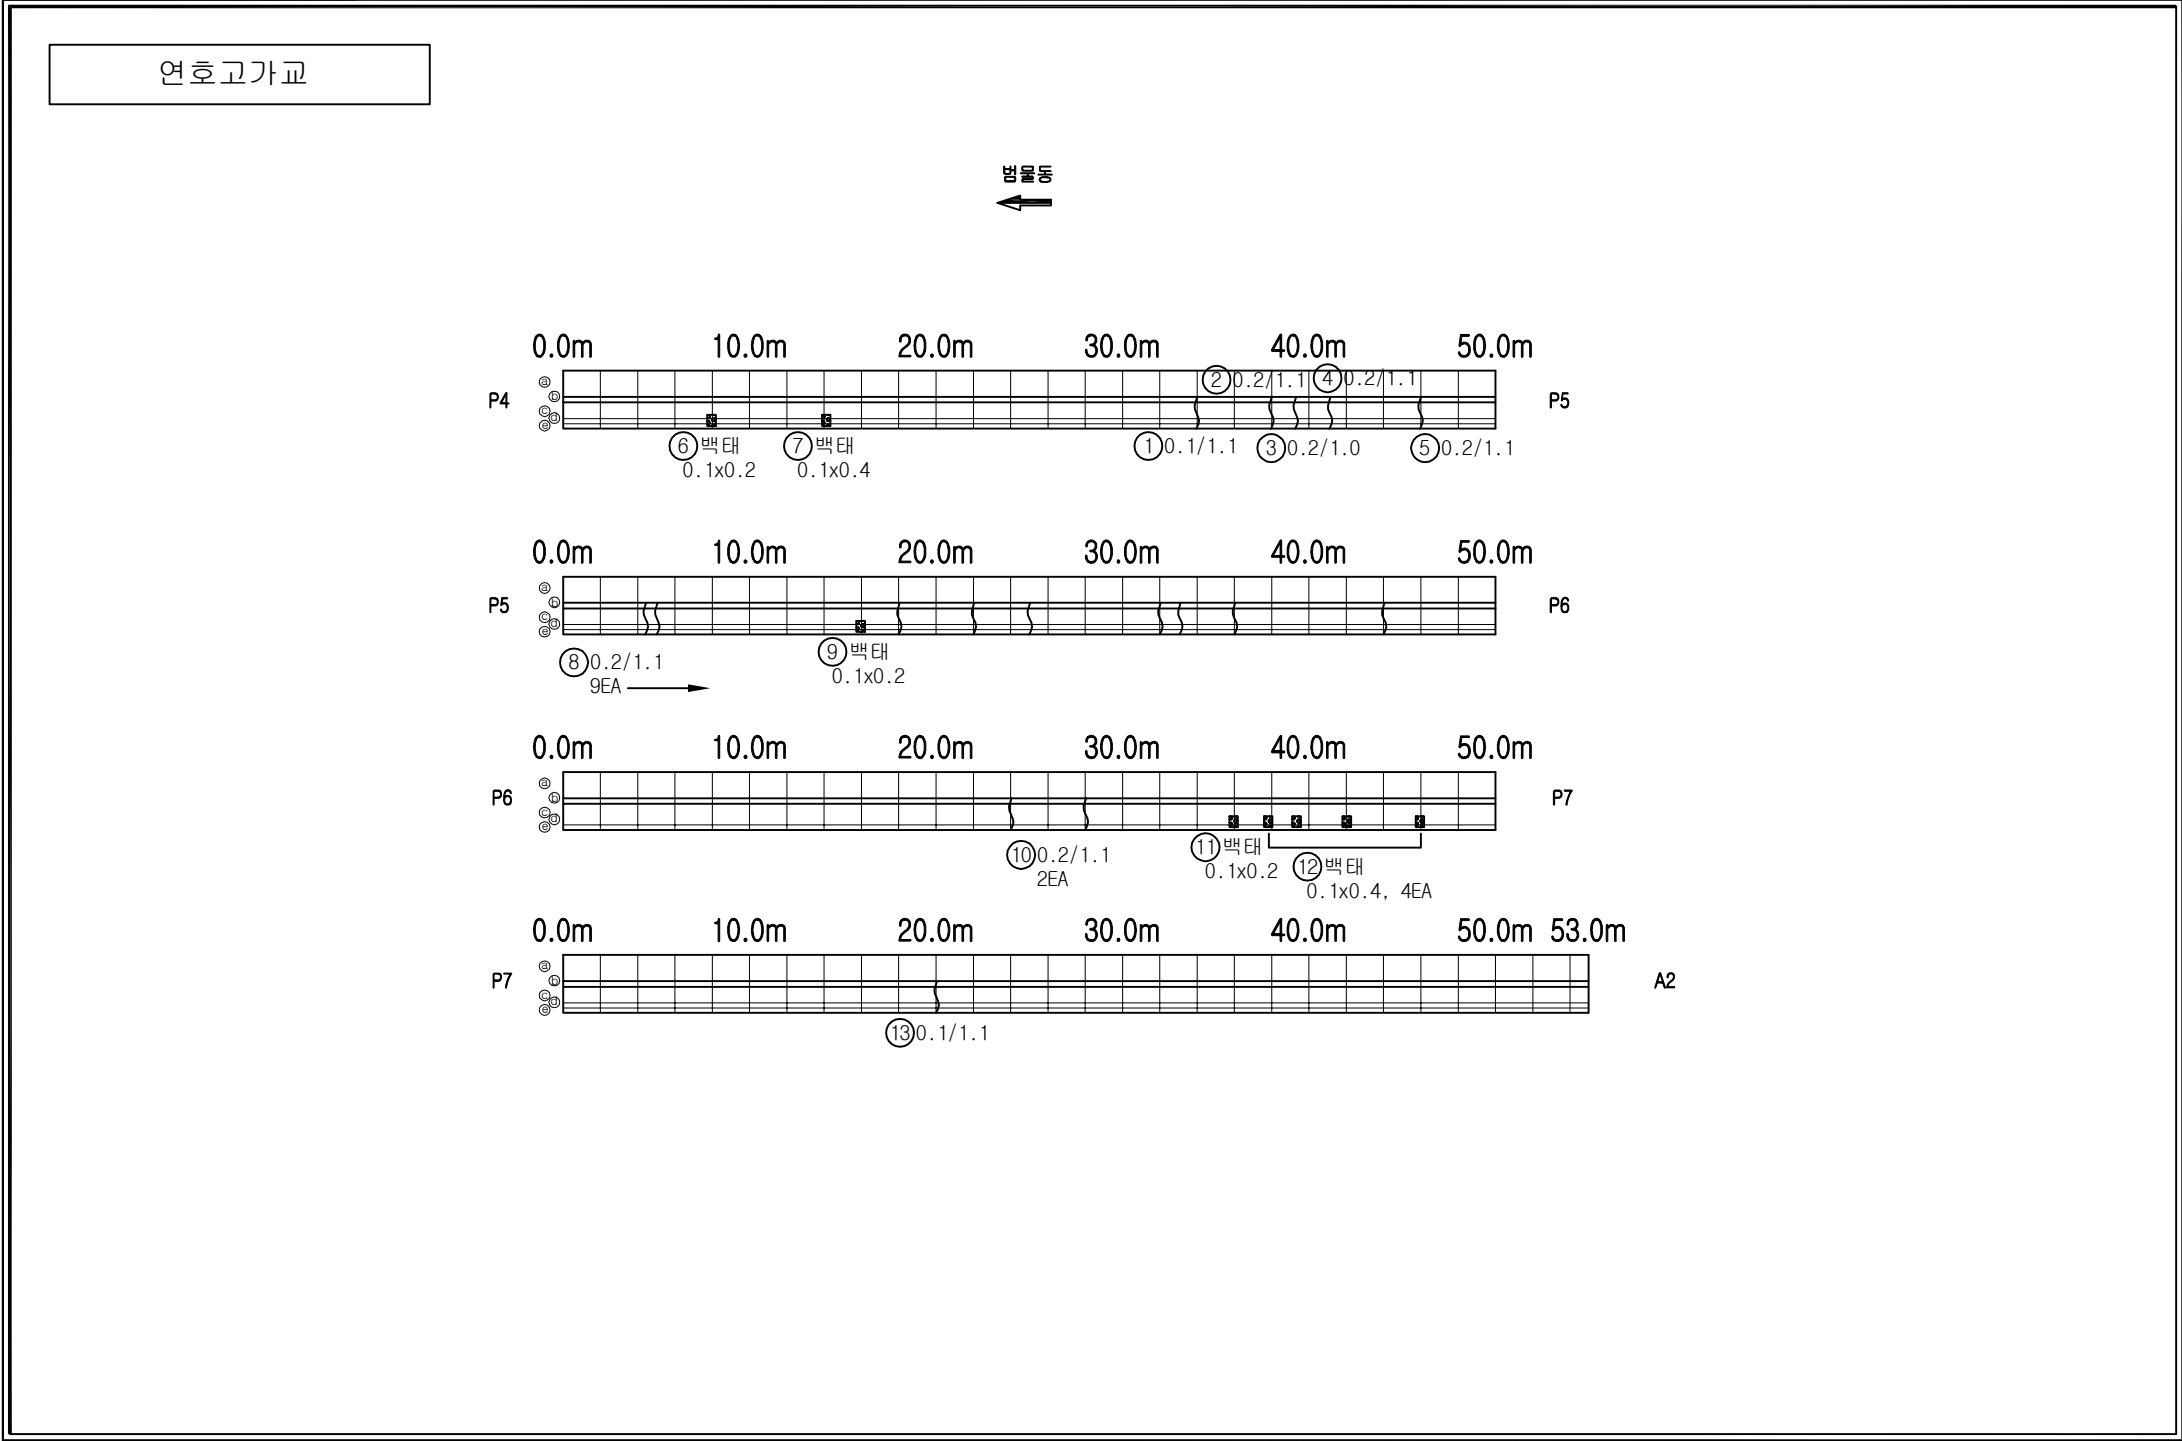
| 번호 | 위치 | 손상내용 | 손상물량 | | | | | 보수보강방안 |
|---|---|---|---|---|---|---|---|---|
| 1 | 방호벽 | 균열(Cw≤0.2mm) | 0.10 | 1.10 | 1 | m | 1.10 | 주의관찰 |
| 2 | 방호벽 | 균열(Cw≤0.2mm) | 0.20 | 1.10 | 1 | m | 1.10 | 주의관찰 |
| 3 | 방호벽 | 균열(Cw≤0.2mm) | 0.20 | 1.00 | 1 | m | 1.00 | 주의관찰 |
| 8 | 방호벽 | 균열(Cw≤0.2mm) | 0.20 | 1.10 | 9 | m | 9.90 | 주의관찰 |

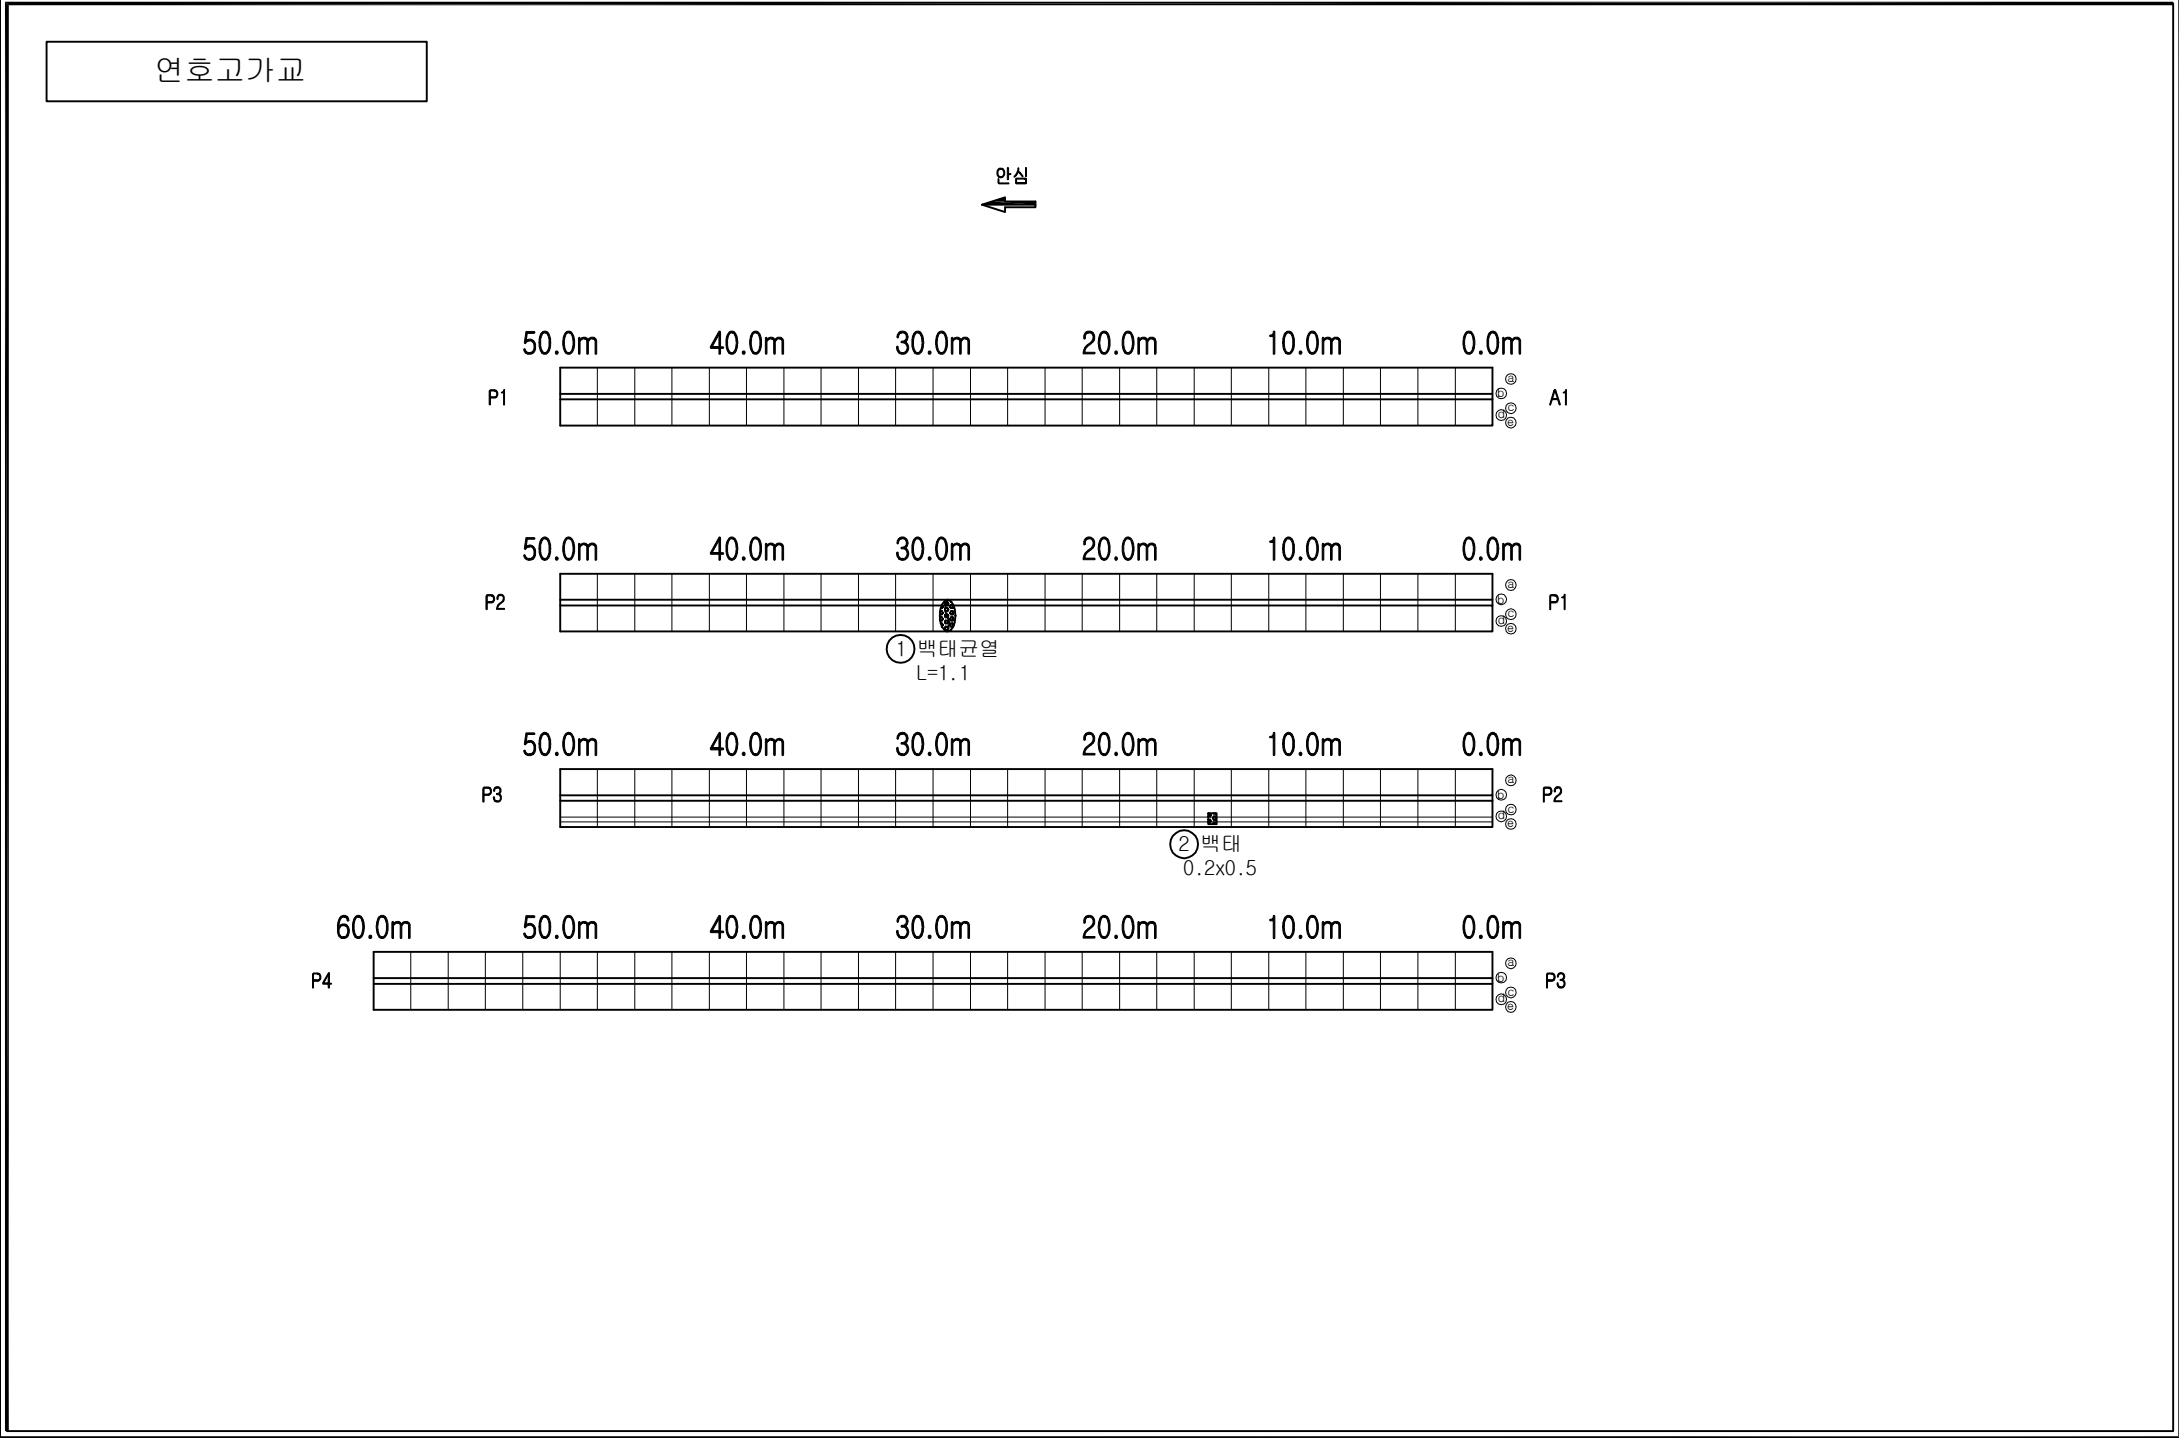
| 손상물량표 | | | | | | | | |
|---|---|---|---|---|---|---|---|---|
| 1 | 방호벽 | 백태균열 | - | 1.10 | 1 | m | 1.10 | 누수균열보수 |

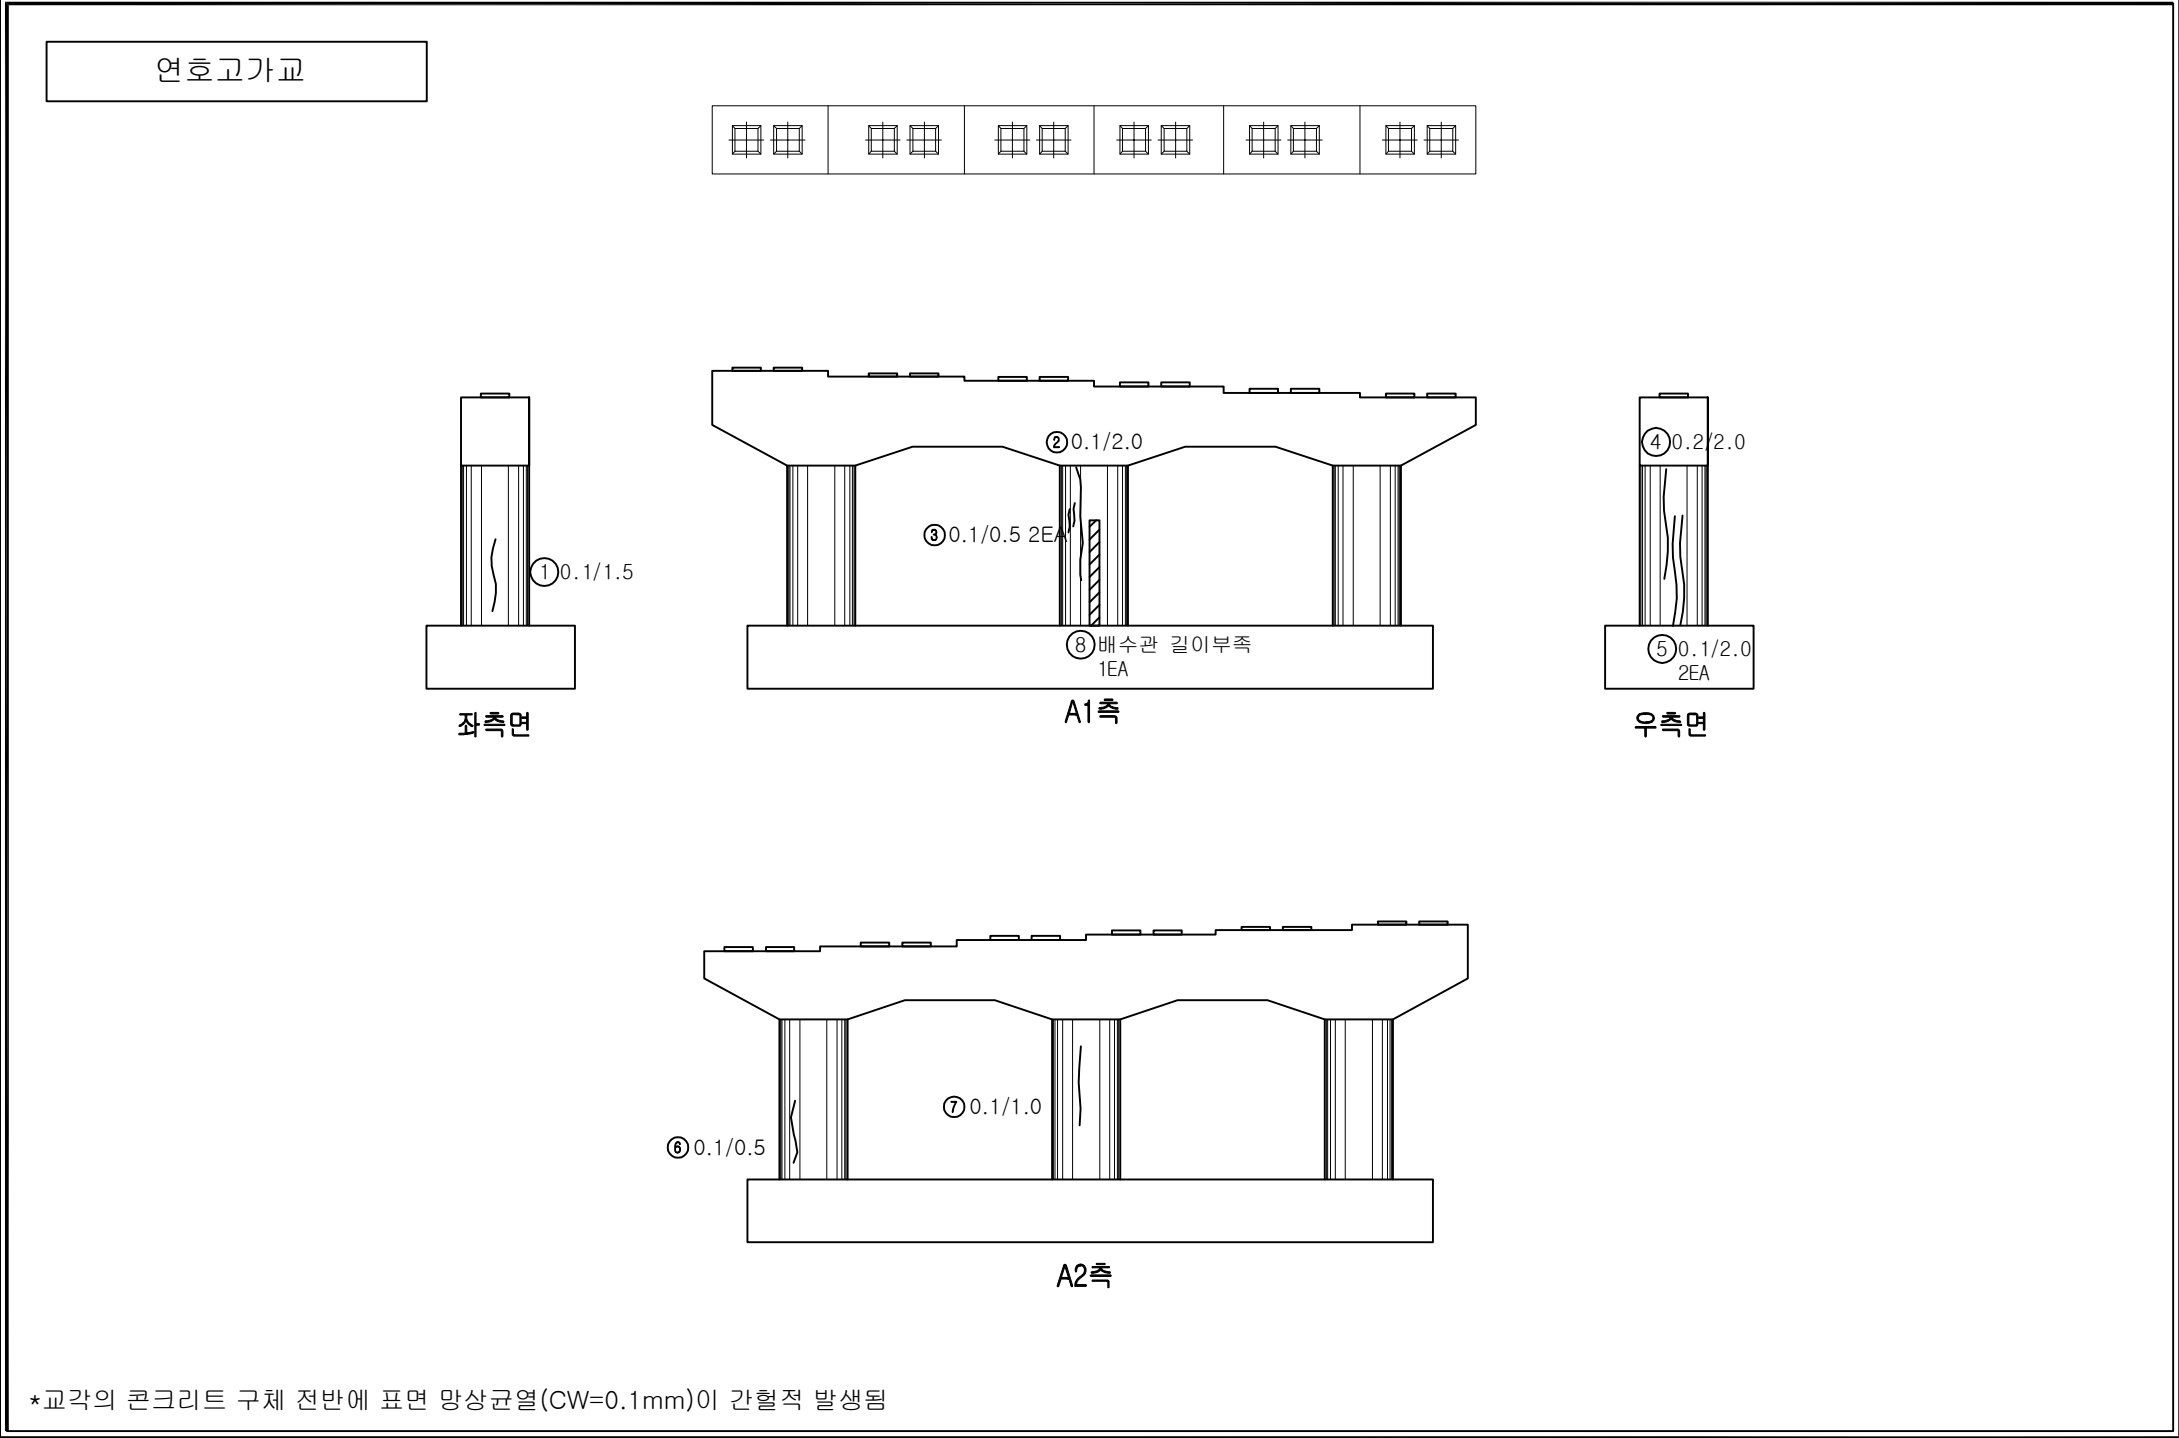
| 번호 | 위치 | 손상내용 | 손상물량 | | | | | 보수보강방안 |
|---|---|---|---|---|---|---|---|---|
| 1 | 교각 | 균열(Cw≤0.2mm) | 0.10 | 1.50 | 1 | m | 1.50 | 주의관찰 |
| 2 | 교각 | 균열(Cw≤0.2mm) | 0.10 | 0.50 | 2 | m | 1.00 | 주의관찰 |
| 3 | 교각 | 균열(Cw≤0.2mm) | 0.10 | 2.00 | 1 | m | 2.00 | 주의관찰 |
| 4 | 교각 | 균열(Cw≤0.2mm) | 0.20 | 2.00 | 1 | m | 2.00 | 주의관찰 |
| 5 | 교각 | 균열(Cw≤0.2mm) | 0.10 | 2.00 | 2 | m | 4.00 | 주의관찰 |
| 6 | 교각 | 균열(Cw≤0.2mm) | 0.10 | 0.50 | 1 | m | 0.50 | 주의관찰 |
| 7 | 교각 | 균열(Cw≤0.2mm) | 0.10 | 1.00 | 1 | m | 1.00 | 주의관찰 |

\*교각의 콘크리트 구체 전반에 표면 망상균열(CW=0.1mm)이 간헐적 발생됨

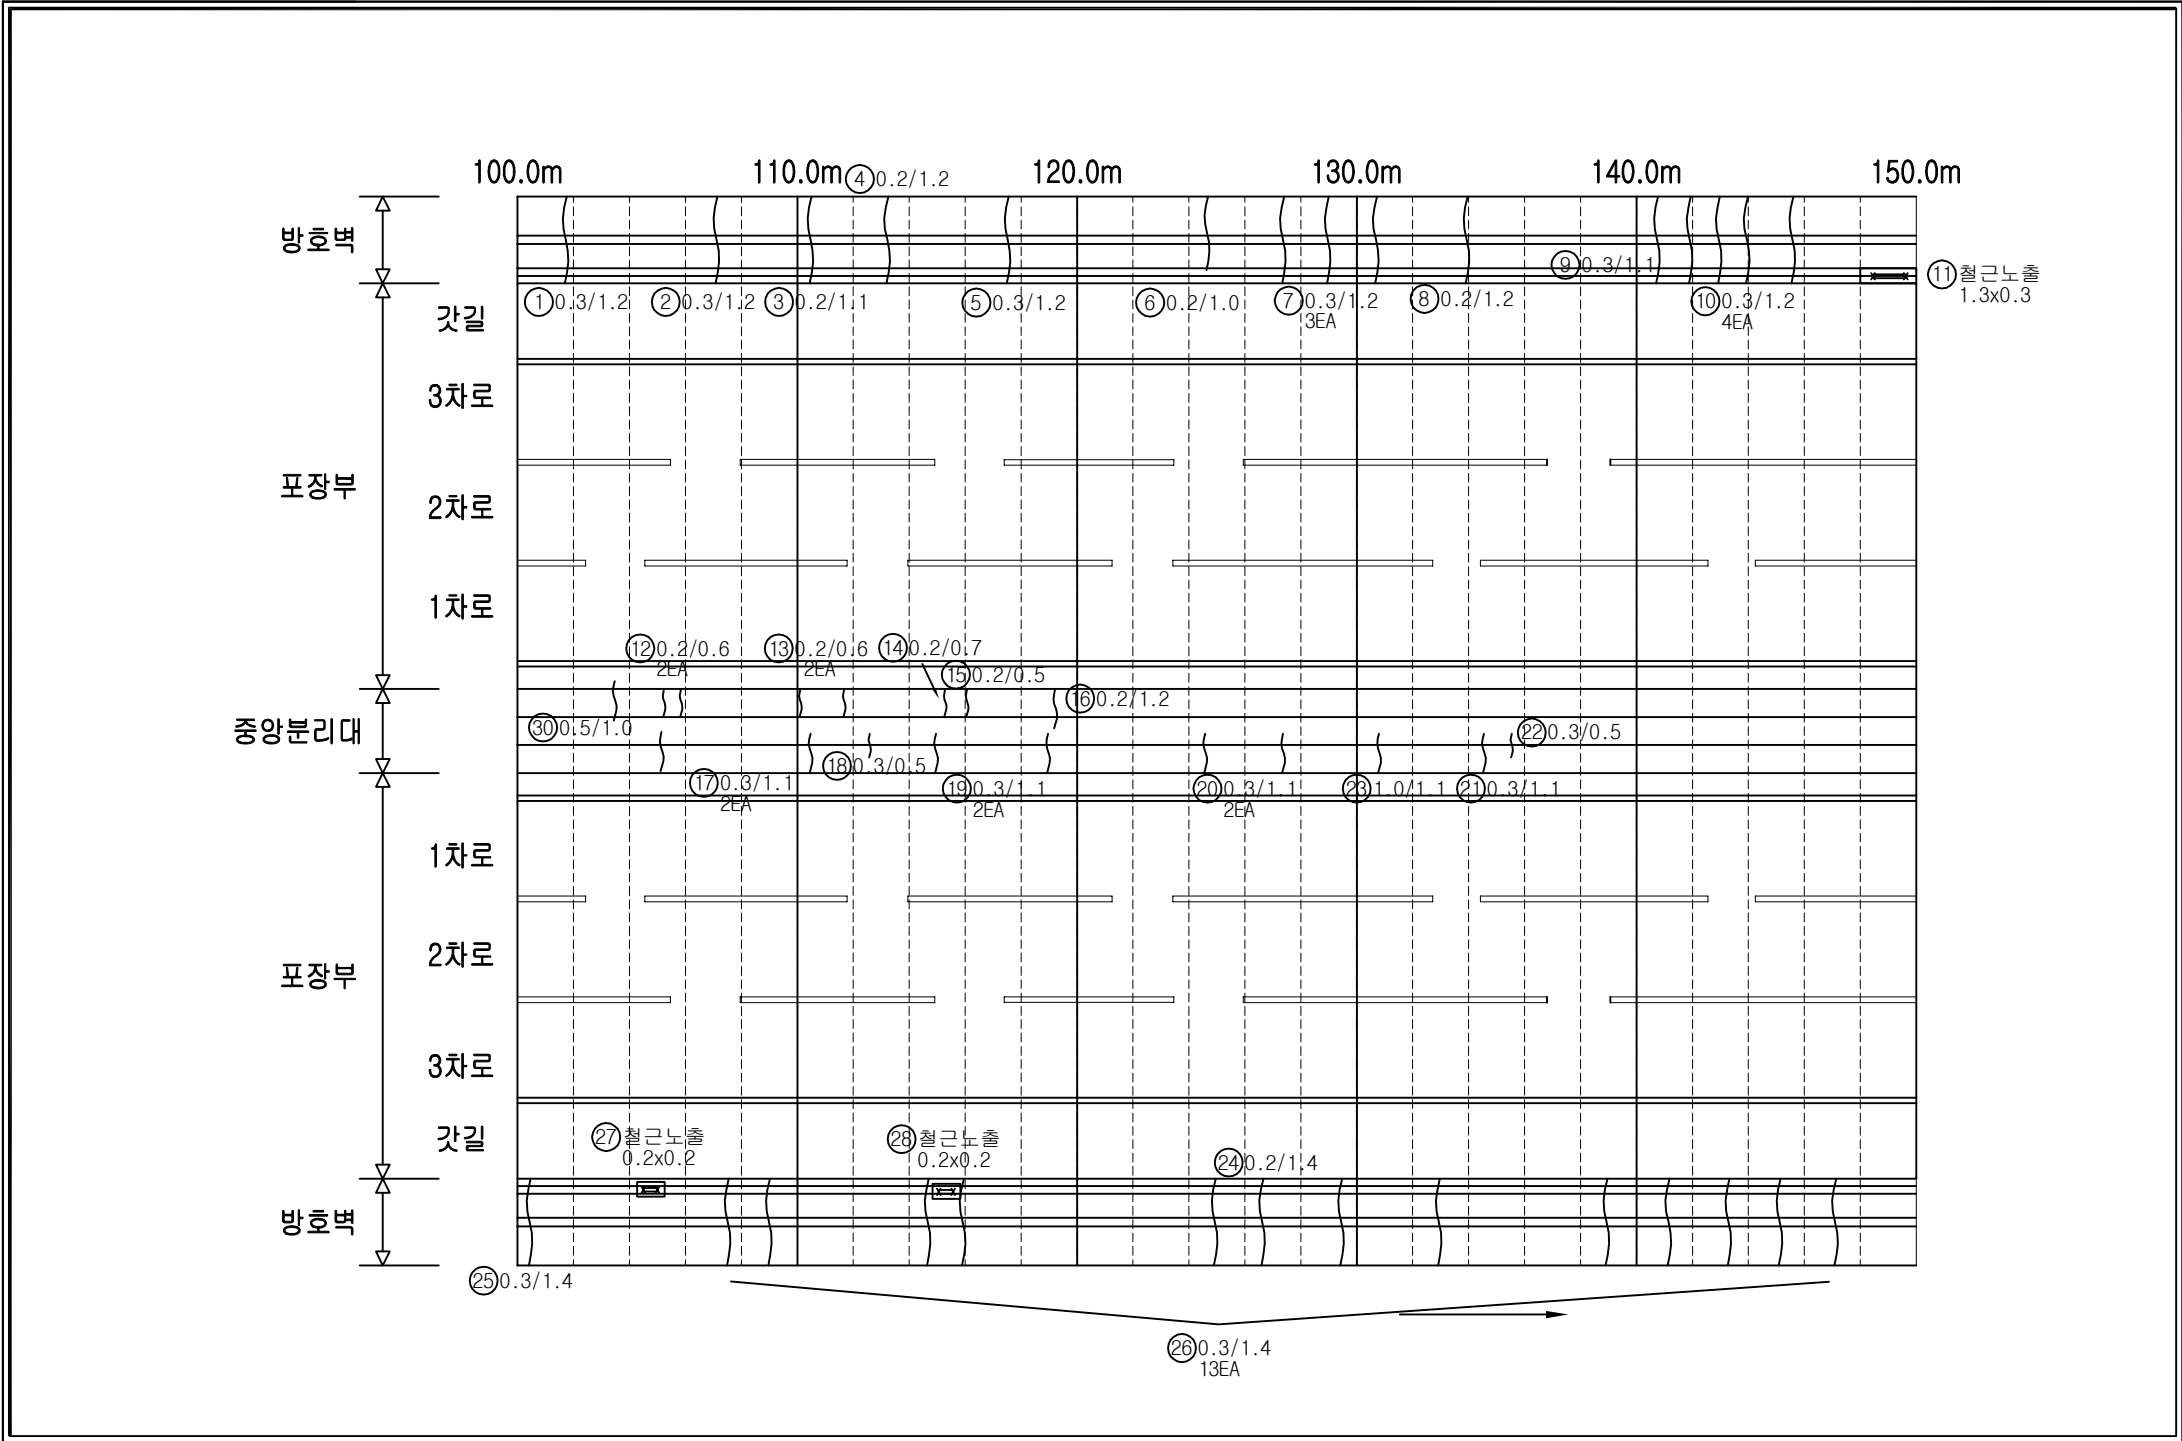
| 번호 | 위치 | 손상내용 | 손상물량 | | | | | 보수보강방안 |
|---|---|---|---|---|---|---|---|---|
| 1 | 방호벽 | 균열(Cw≥0.3mm) | 0.30 | 1.20 | 1 | m | 1.20 | 수지주입 |
| 2 | 방호벽 | 균열(Cw≥0.3mm) | 0.30 | 1.20 | 1 | m | 1.20 | 수지주입 |
| 5 | 방호벽 | 균열(Cw≥0.3mm) | 0.30 | 1.20 | 1 | m | 1.20 | 수지주입 |
| 7 | 방호벽 | 균열(Cw≥0.3mm) | 0.30 | 1.20 | 3 | m | 3.60 | 수지주입 |
| 9 | 방호벽 | 균열(Cw≥0.3mm) | 0.30 | 1.10 | 1 | m | 1.10 | 수지주입 |
| 10 | 방호벽 | 균열(Cw≥0.3mm) | 0.30 | 1.20 | 4 | m | 4.80 | 수지주입 |
| 17 | 중앙분리대 | 중분대 균열(Cw≥0.3mm) | 0.30 | 1.10 | 2 | m | 2.20 | 수지주입 |
| 23 | 중앙분리대 | 중분대 균열(Cw≥1.0mm) | 1.00 | 1.10 | 1 | m | 1.10 | 수지주입 |
| 26 | 방호벽 | 균열(Cw≥0.3mm) | 0.30 | 1.40 | 13 | m | 18.20 | 수지주입 |
