2018년 상반기 시설물 정기안전점검 기술용역

연호고가교

S6 교면포장

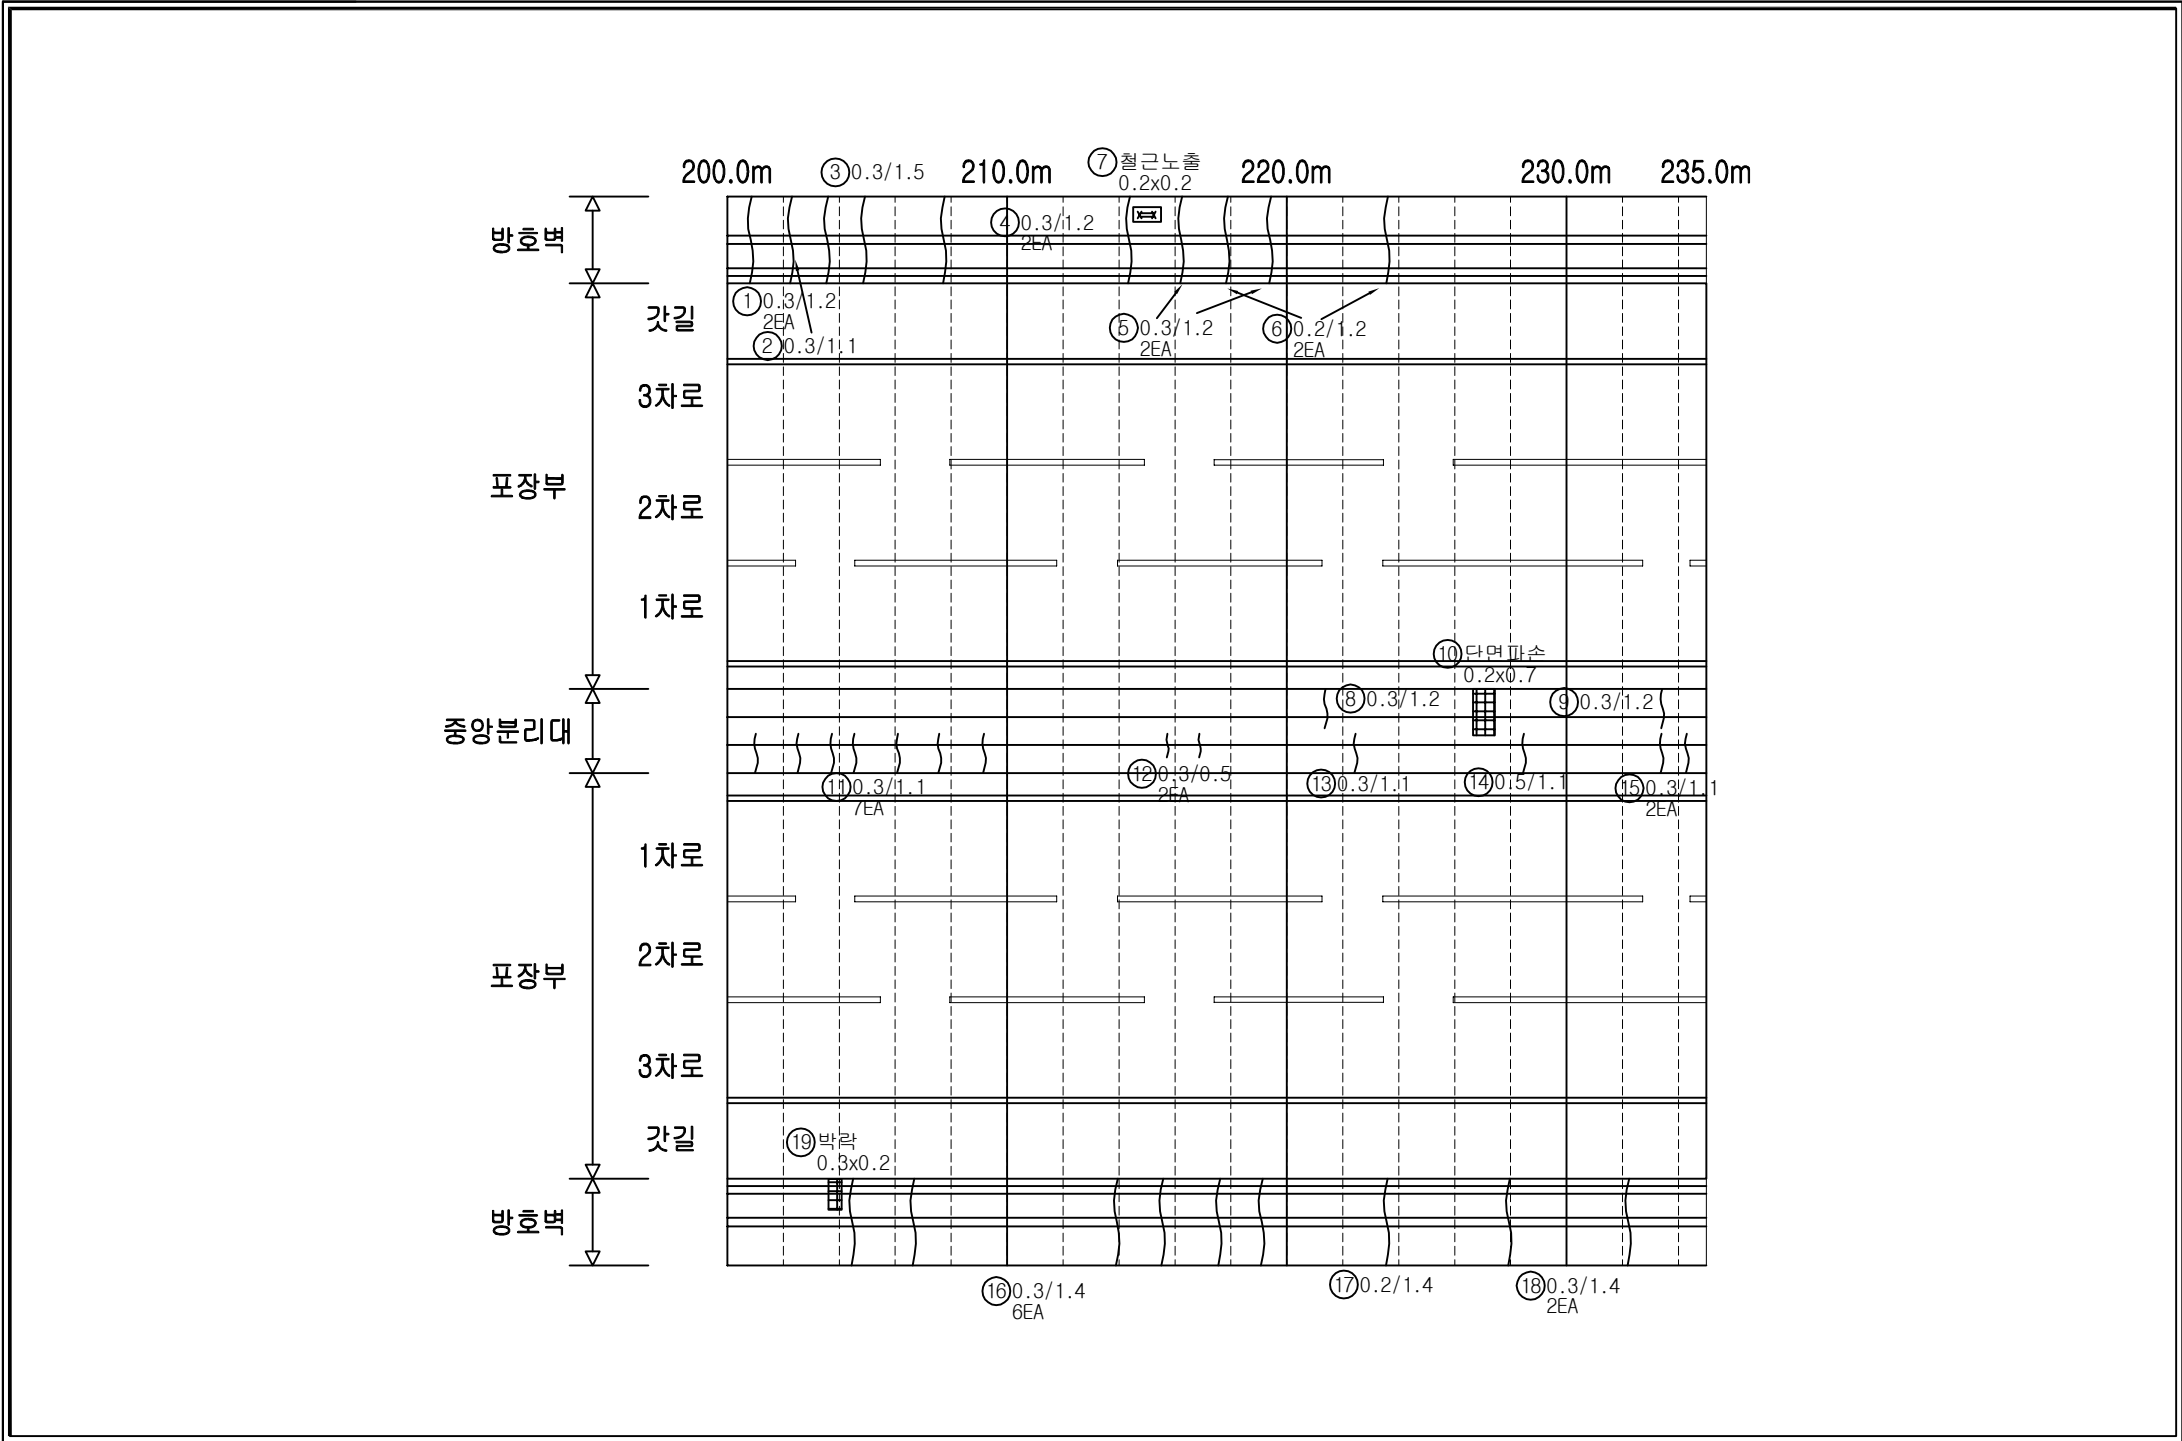
| 번호 | 위치 | 손상내용 | 손상물량 | | | | | 보수보장방안 |
|---|---|---|---|---|---|---|---|---|
| 1 | 방호벽 | 균열(Cw≥0.3mm) | 0.30 | 1.20 | 2 | m | 2.40 | 수지주입 |
| 2 | 방호벽 | 균열(Cw≥0.3mm) | 0.30 | 1.10 | 1 | m | 1.10 | 수지주입 |
| 3 | 방호벽 | 균열(Cw≥0.3mm) | 0.30 | 1.50 | 1 | m | 1.50 | 수지주입 |
| 4 | 방호벽 | 균열(Cw≥0.3mm) | 0.30 | 1.20 | 2 | m | 2.40 | 수지주입 |
| 5 | 방호벽 | 균열(Cw≥0.3mm) | 0.30 | 1.20 | 2 | m | 2.40 | 수지주입 |
| 11 | 중앙분리대 | 충분대 균열(Cw≥0.3mm) | 0.30 | 1.10 | 7 | m | 7.70 | 수지주입 |
| 16 | 방호벽 | 균열(Cw≥0.3mm) | 0.30 | 1.40 | 6 | m | 8.40 | 수지주입 |
