연호지하차도

(주)명성엔지니어링

대구 동부순환도로 (주)

2018년 상반기 시설물 정기안전점검 기술용역

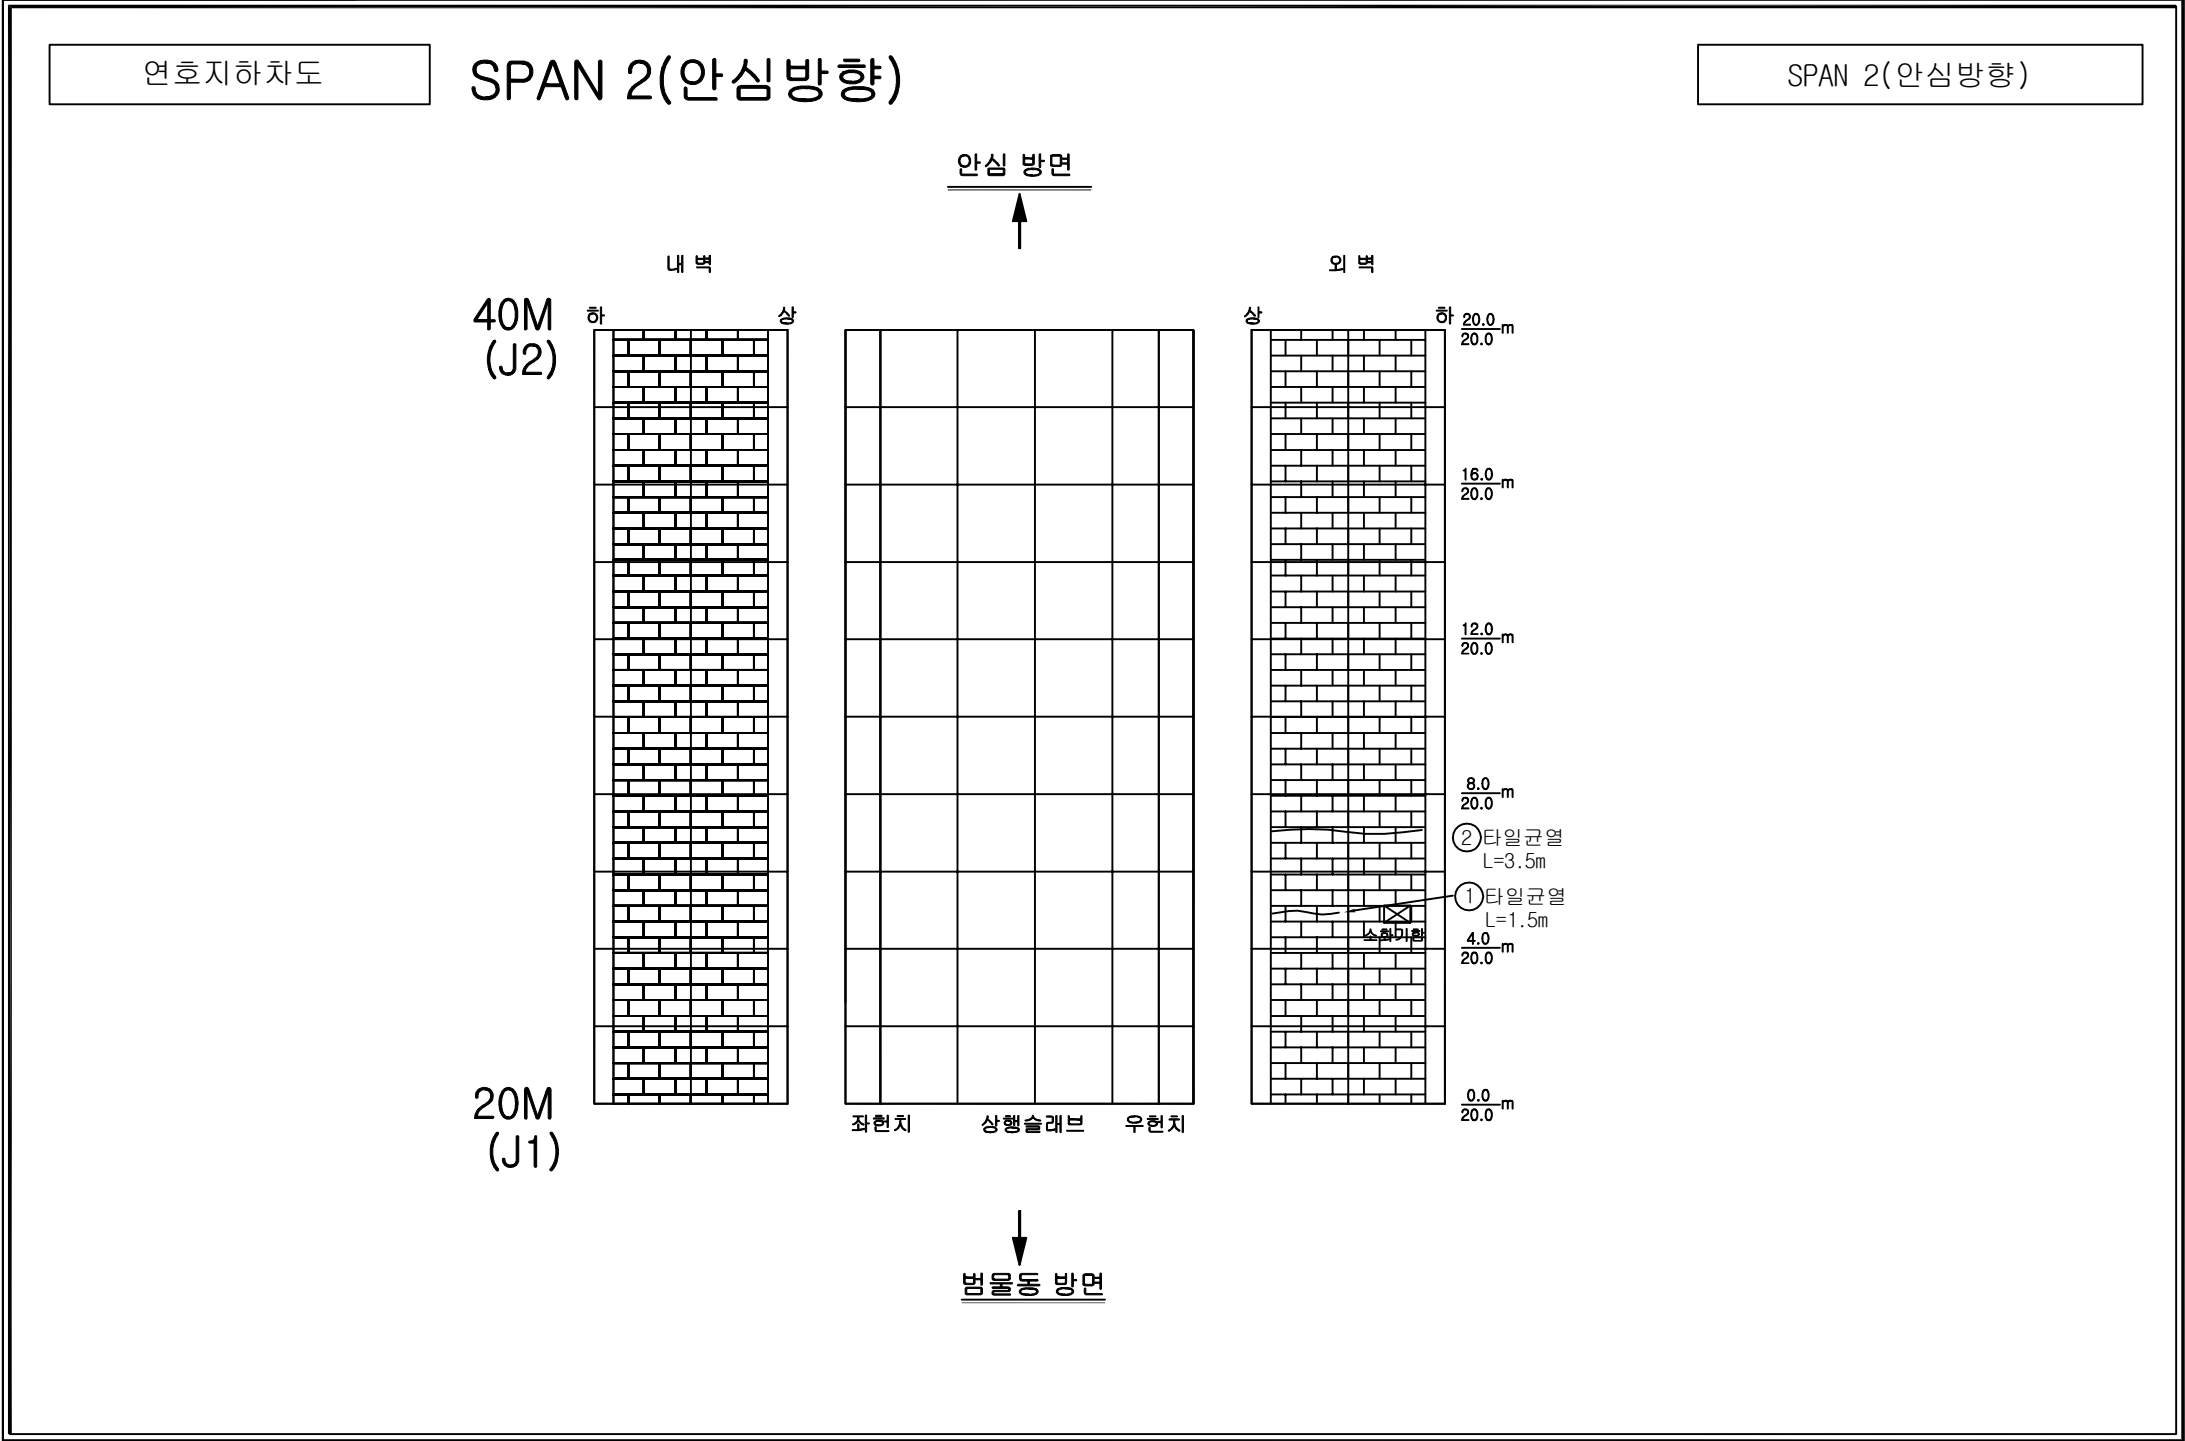
| 번호 | 위치 | 손상내용 | 손상물량 | | | | | 보수보강방안 |
|---|---|---|---|---|---|---|---|---|
| 1 | 벽체 | 타일균열 | - | 1.50 | 1 | m | 1.50 | 주의관찰 |
| 2 | 벽체 | 타일균열 | - | 3.50 | 1 | m | 3.50 | 주의관찰 |

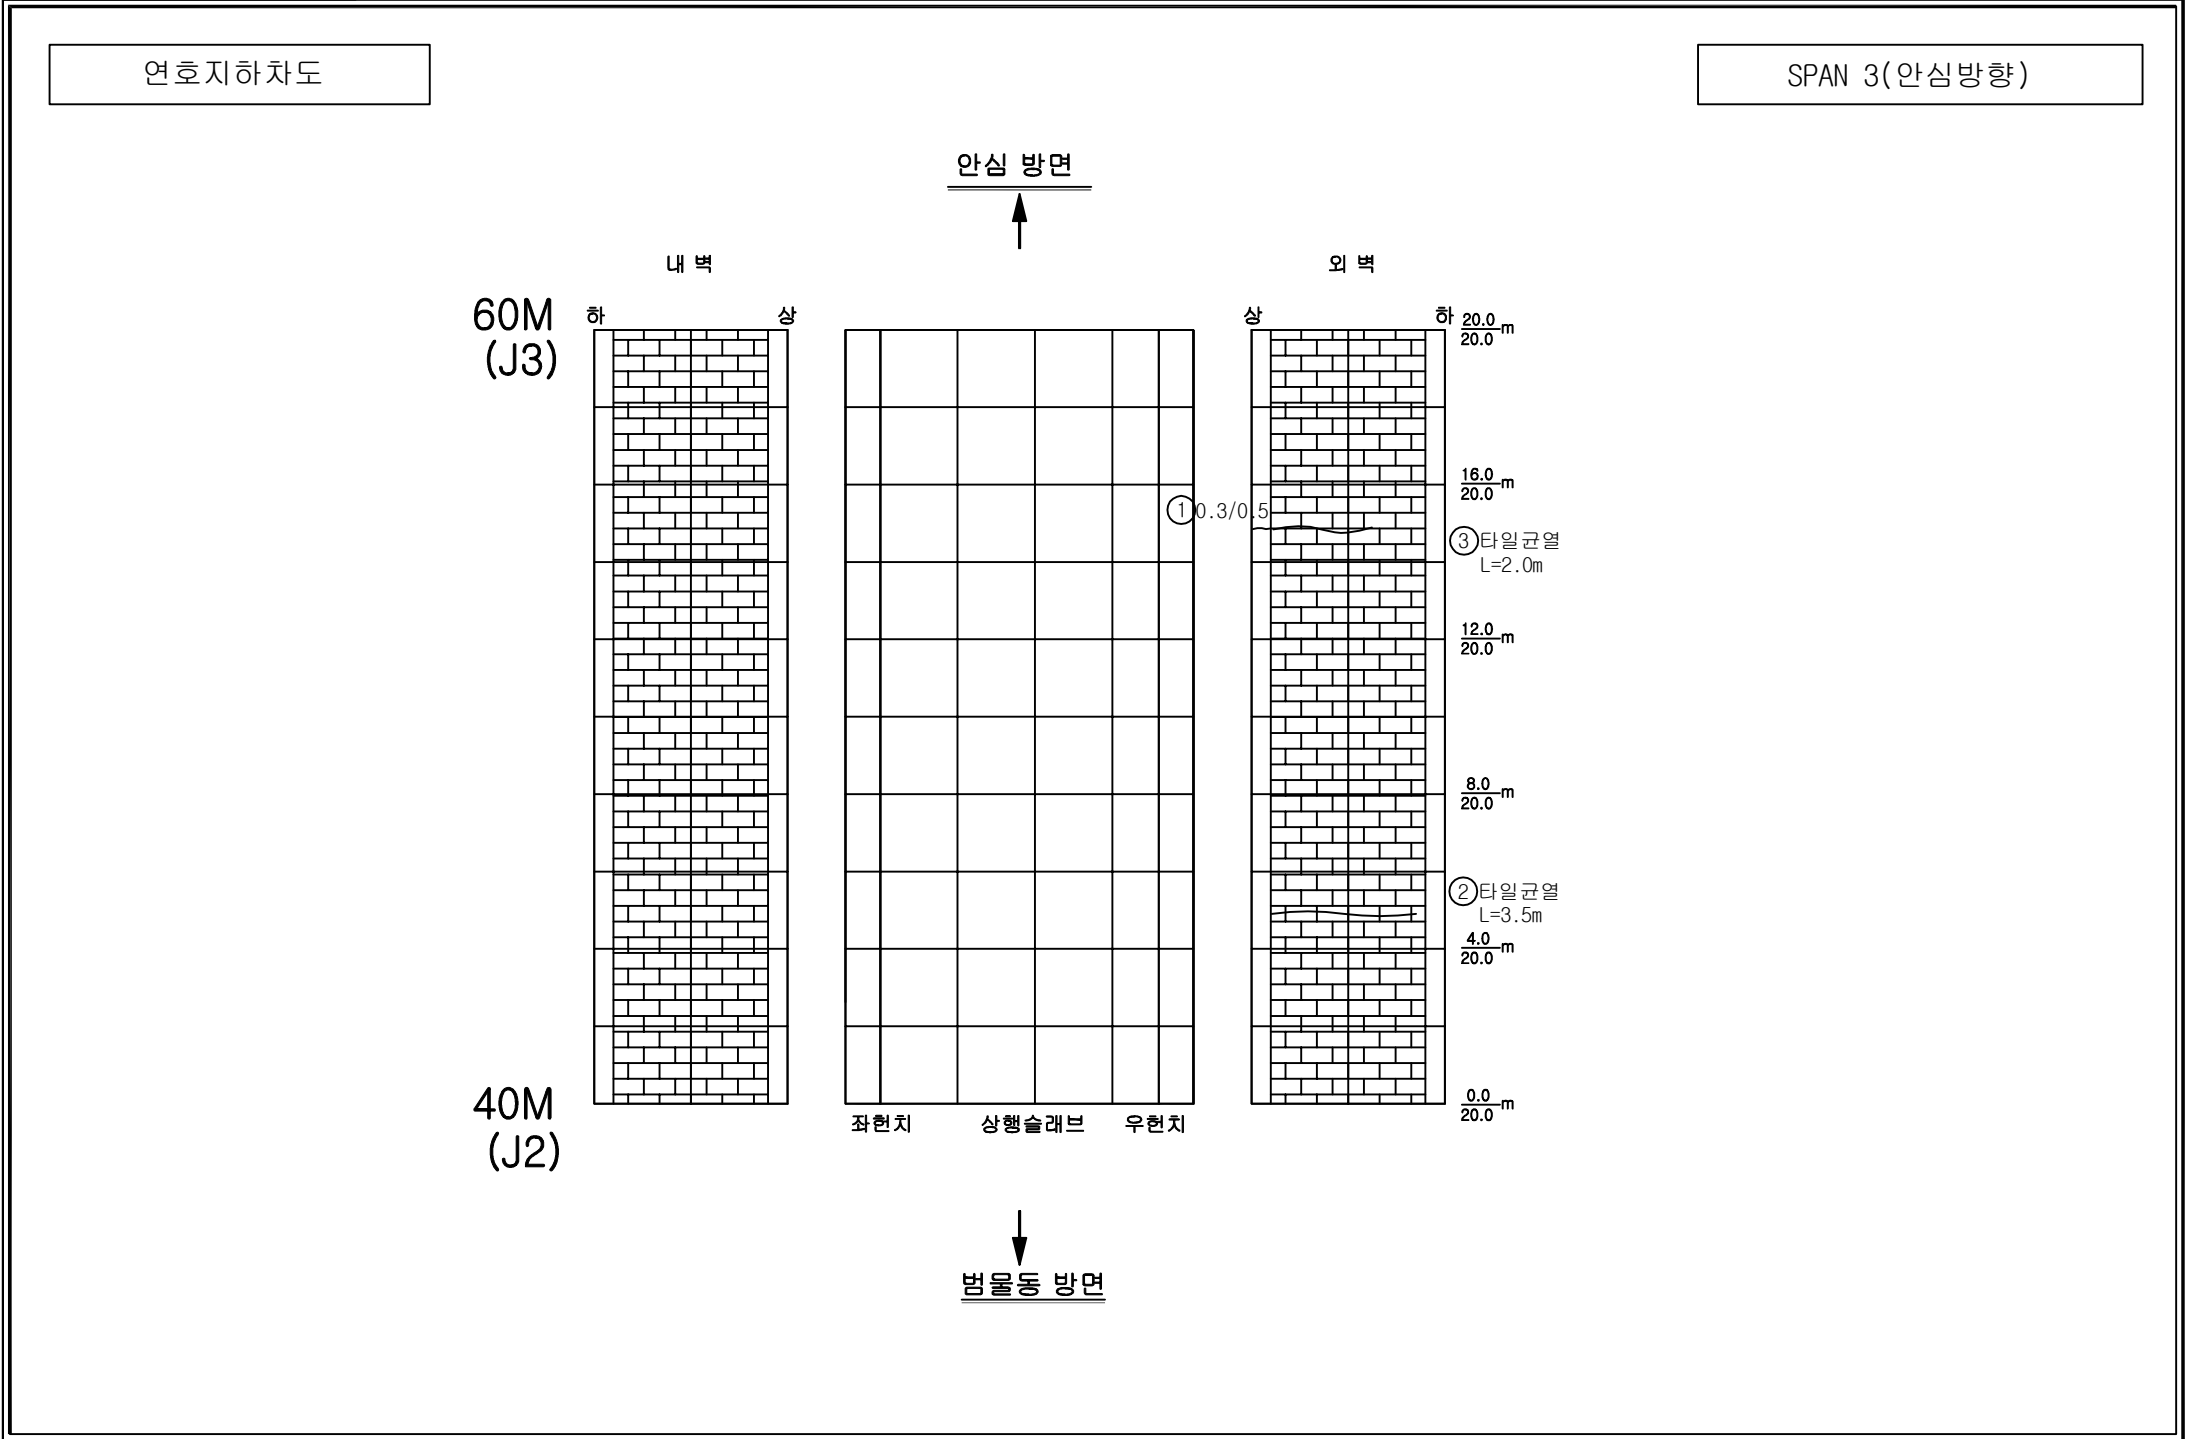
| 손상물량표 | | | | | | | | |
|---|---|---|---|---|---|---|---|---|
| 1 | 벽체 | 균열(Cw≥0.3mm) | 0.30 | 0.50 | 1 | m | 0.50 | 수지주입 |
| 2 | 벽체 | 타일균열 | - | 3.50 | 1 | m | 3.50 | 주의관찰 |
| 3 | 벽체 | 타일균열 | - | 2.00 | 1 | m | 2.00 | 주의관찰 |

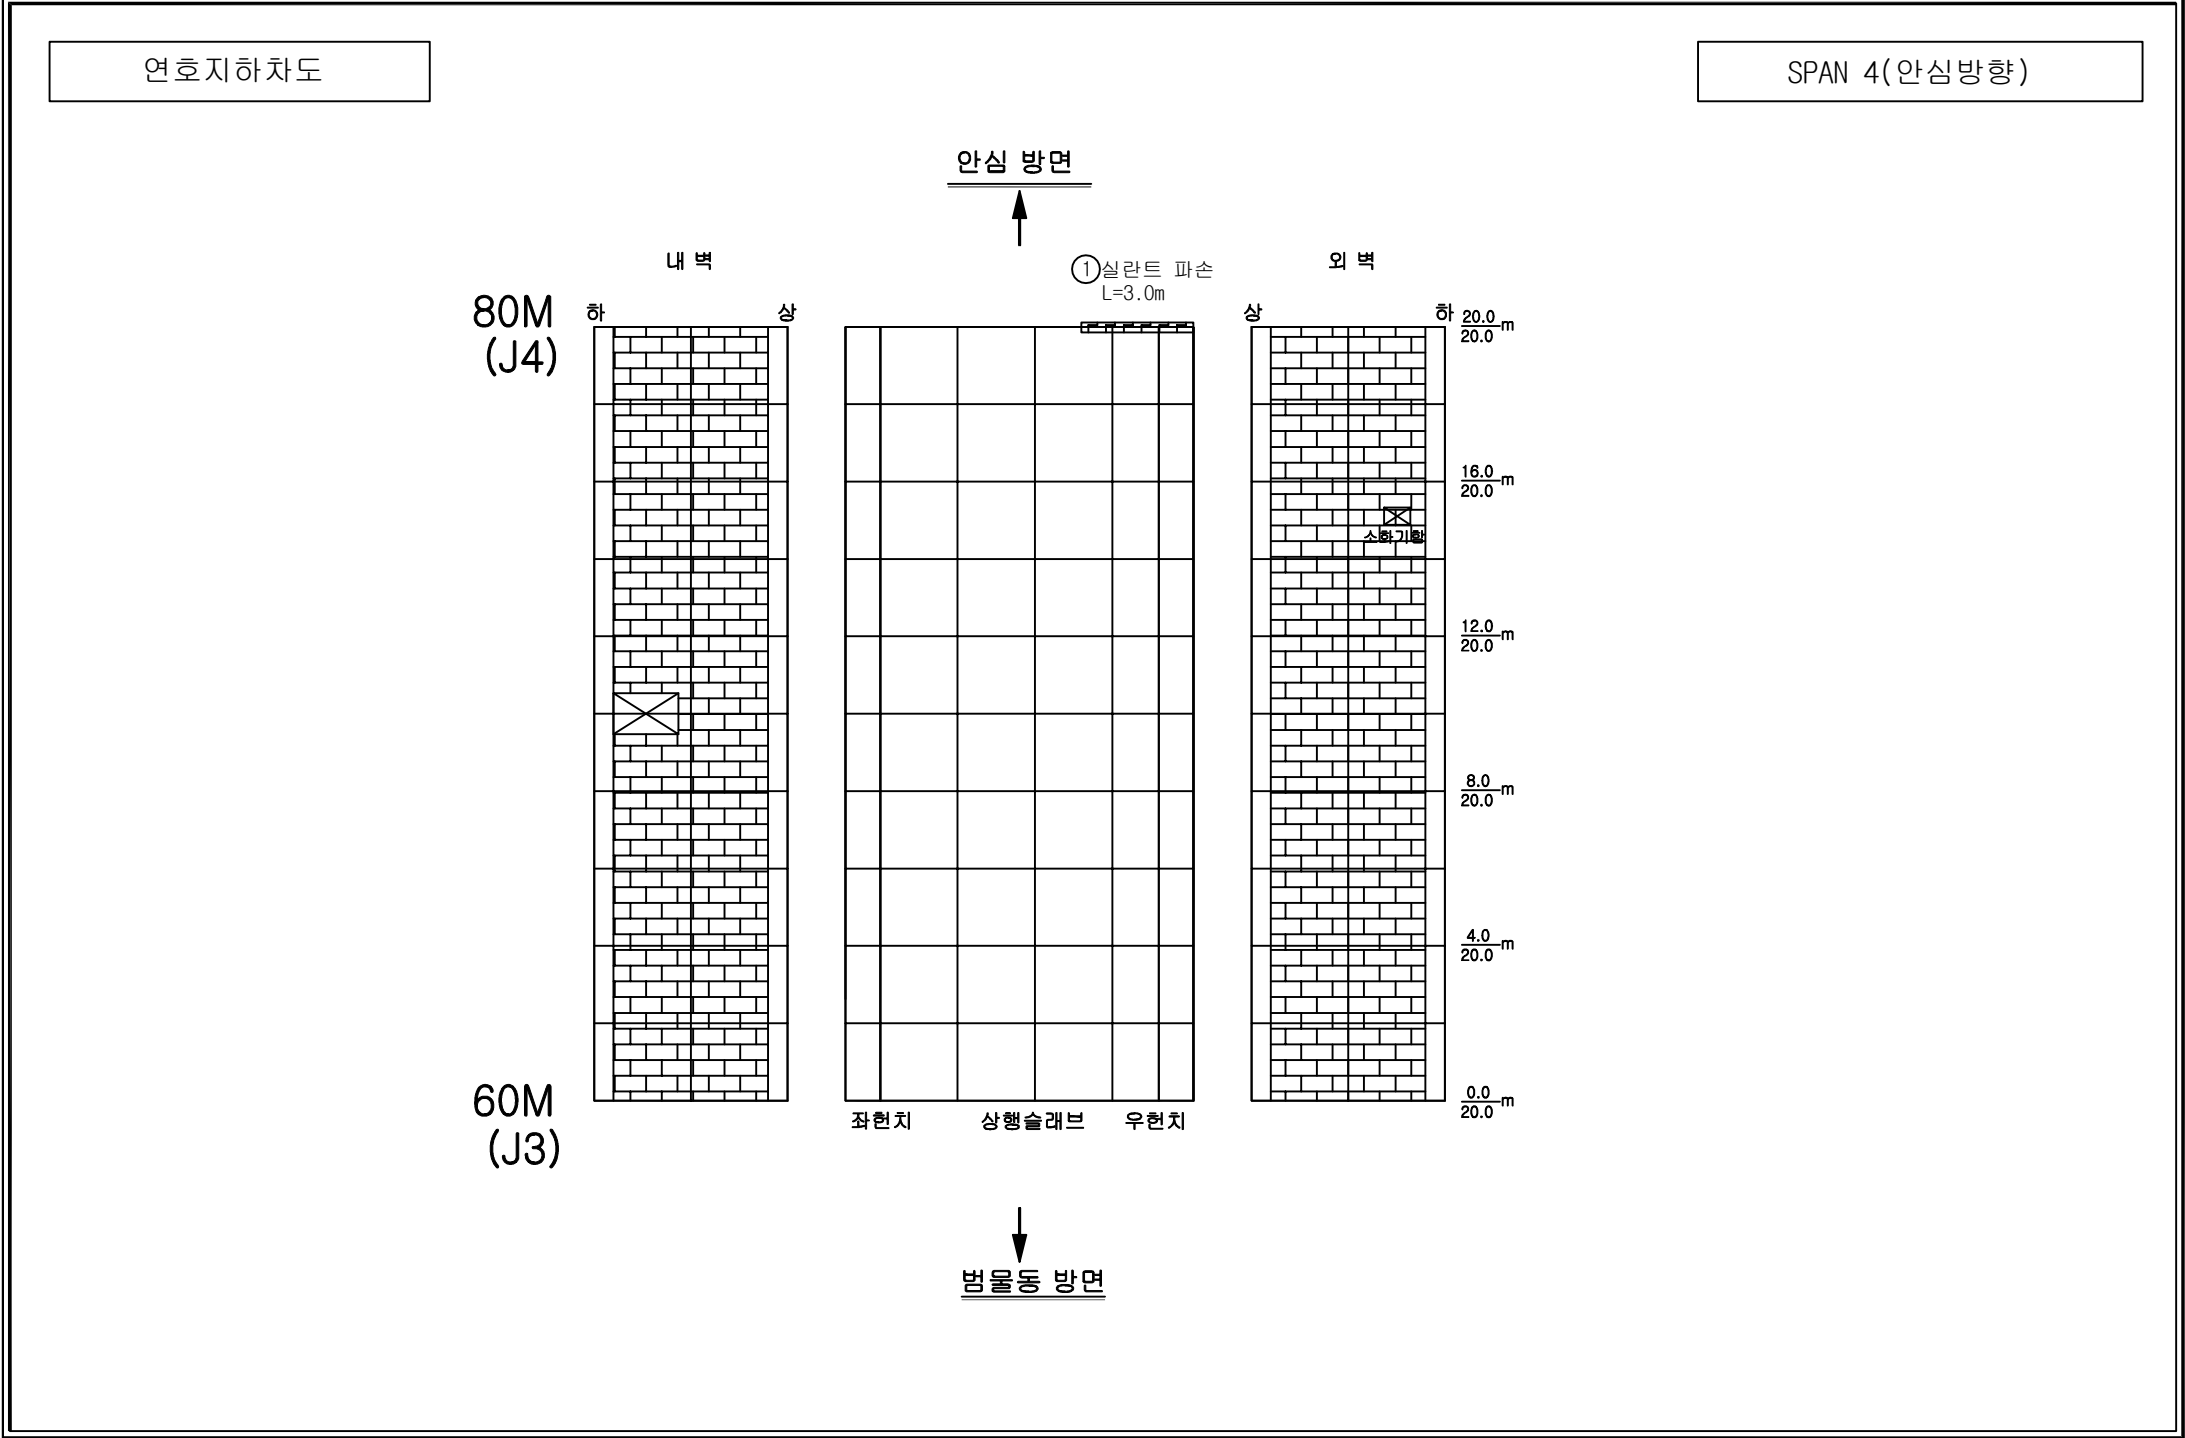
| 손상물량표 | | | | | | | |
|---|---|---|---|---|---|---|---|
| 1 | 슬래브 | 실란트 파손 | - | 3.00 | 1 | m | 3.00 |

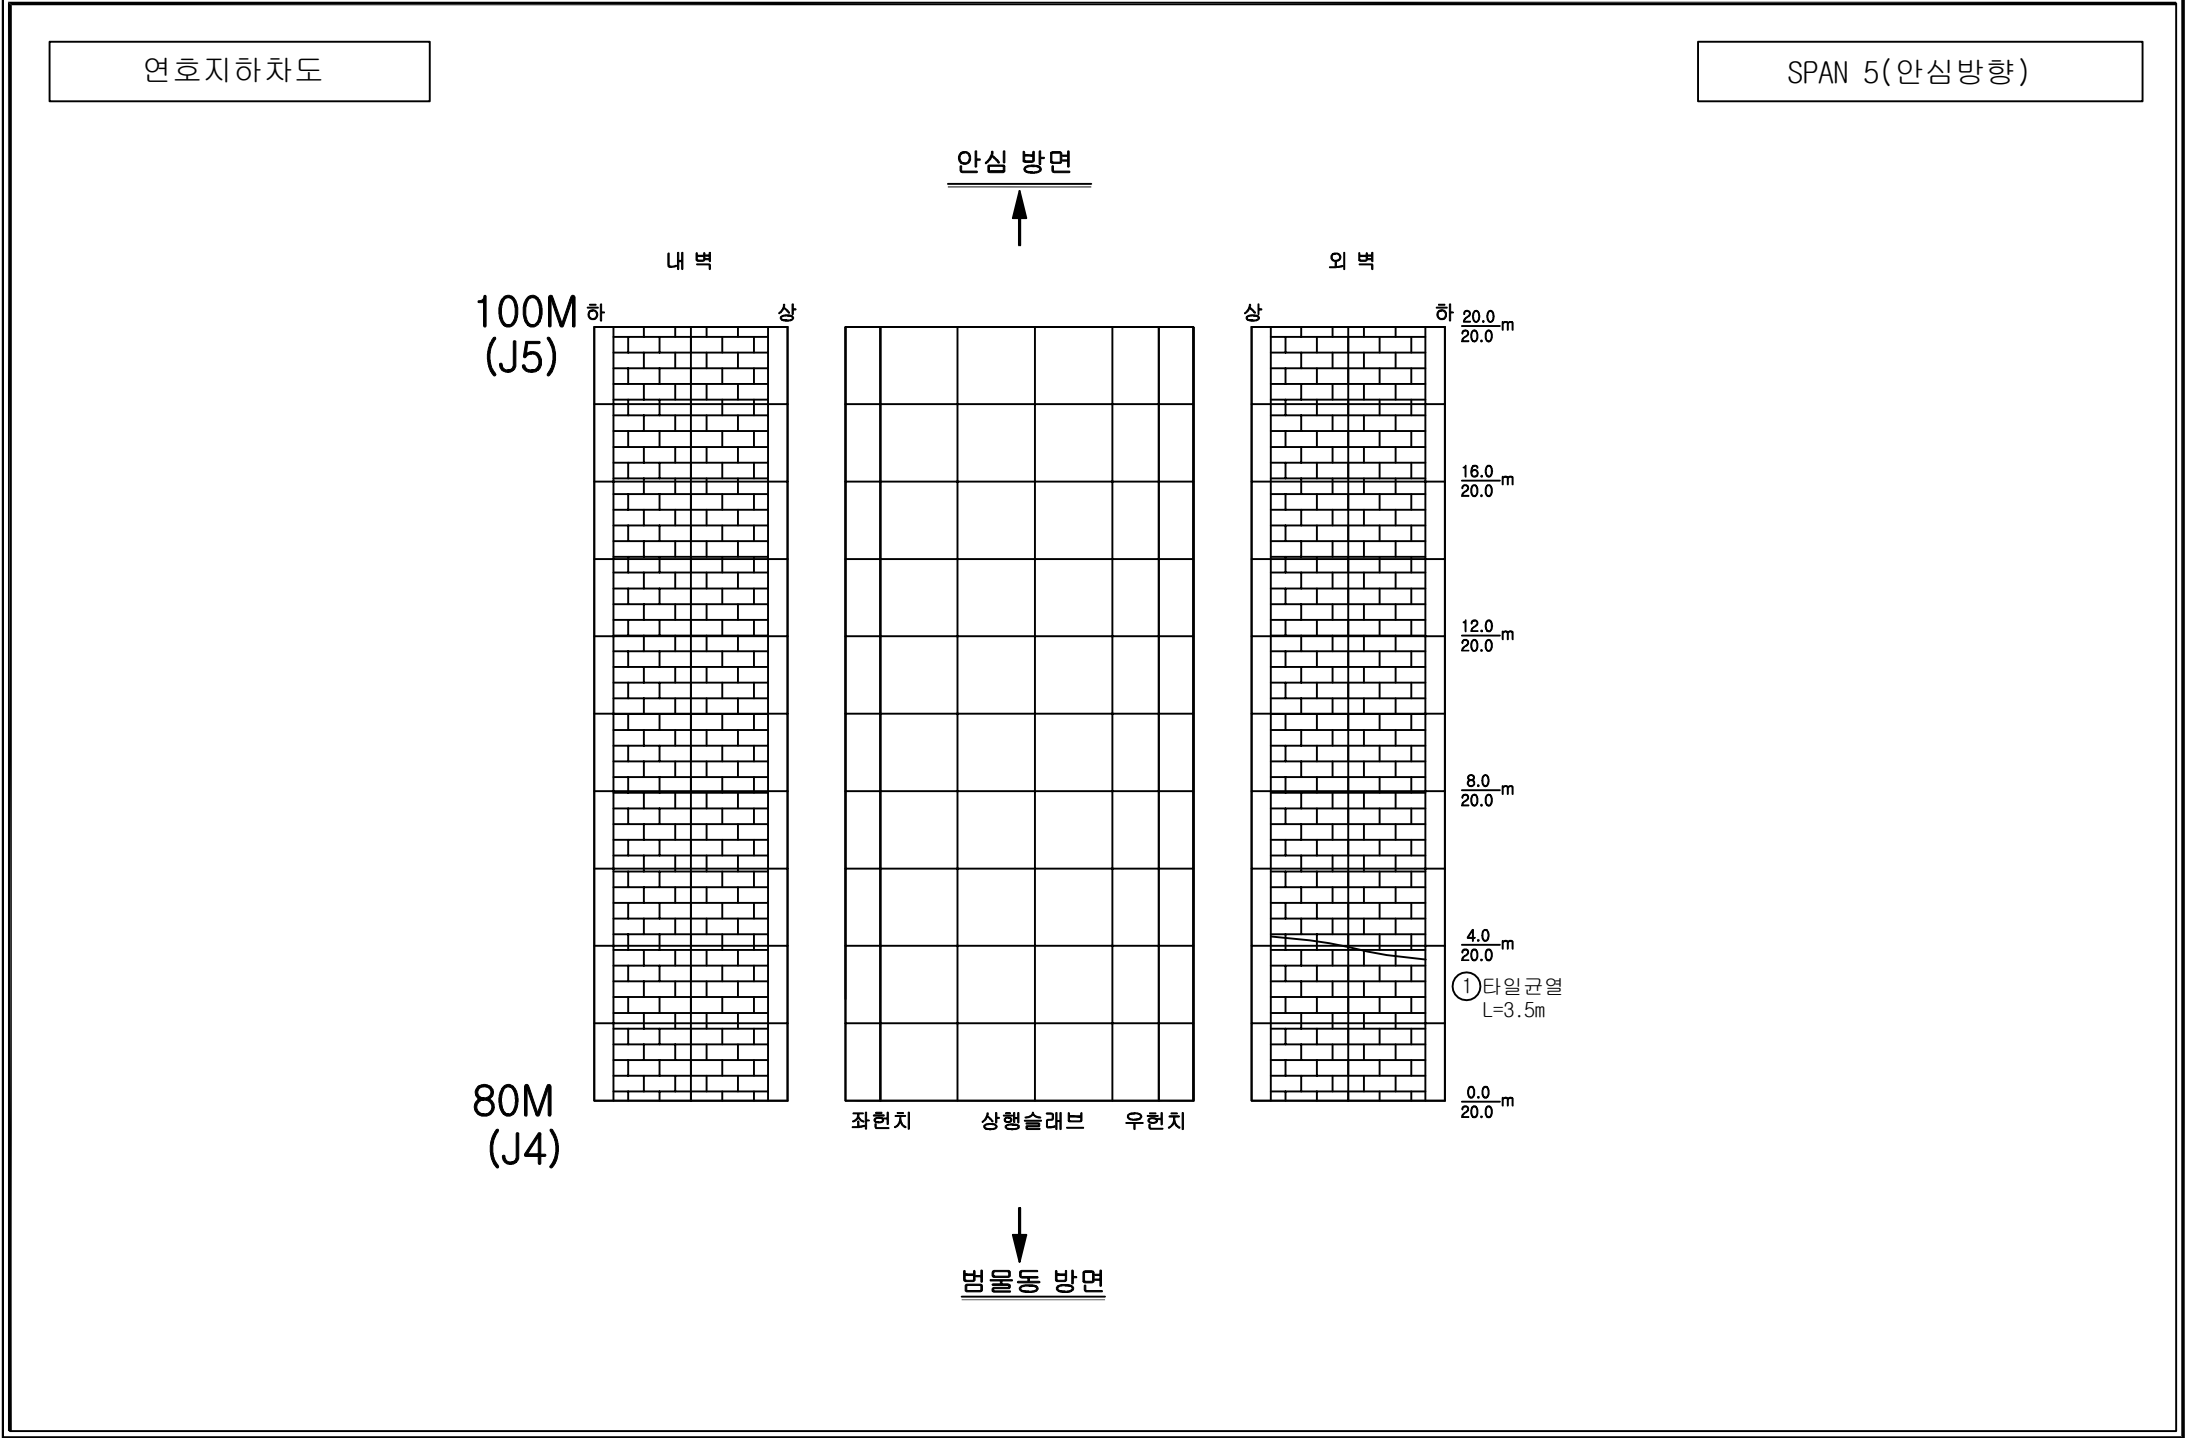
| 번호 | 위치 | 손상내용 | 손상물량 | | | | | 보수보강방안 |
|---|---|---|---|---|---|---|---|---|
| 1 | 벽체 | 타일균열 | - | 3.50 | 1 | m | 3.50 | 주의관찰 |

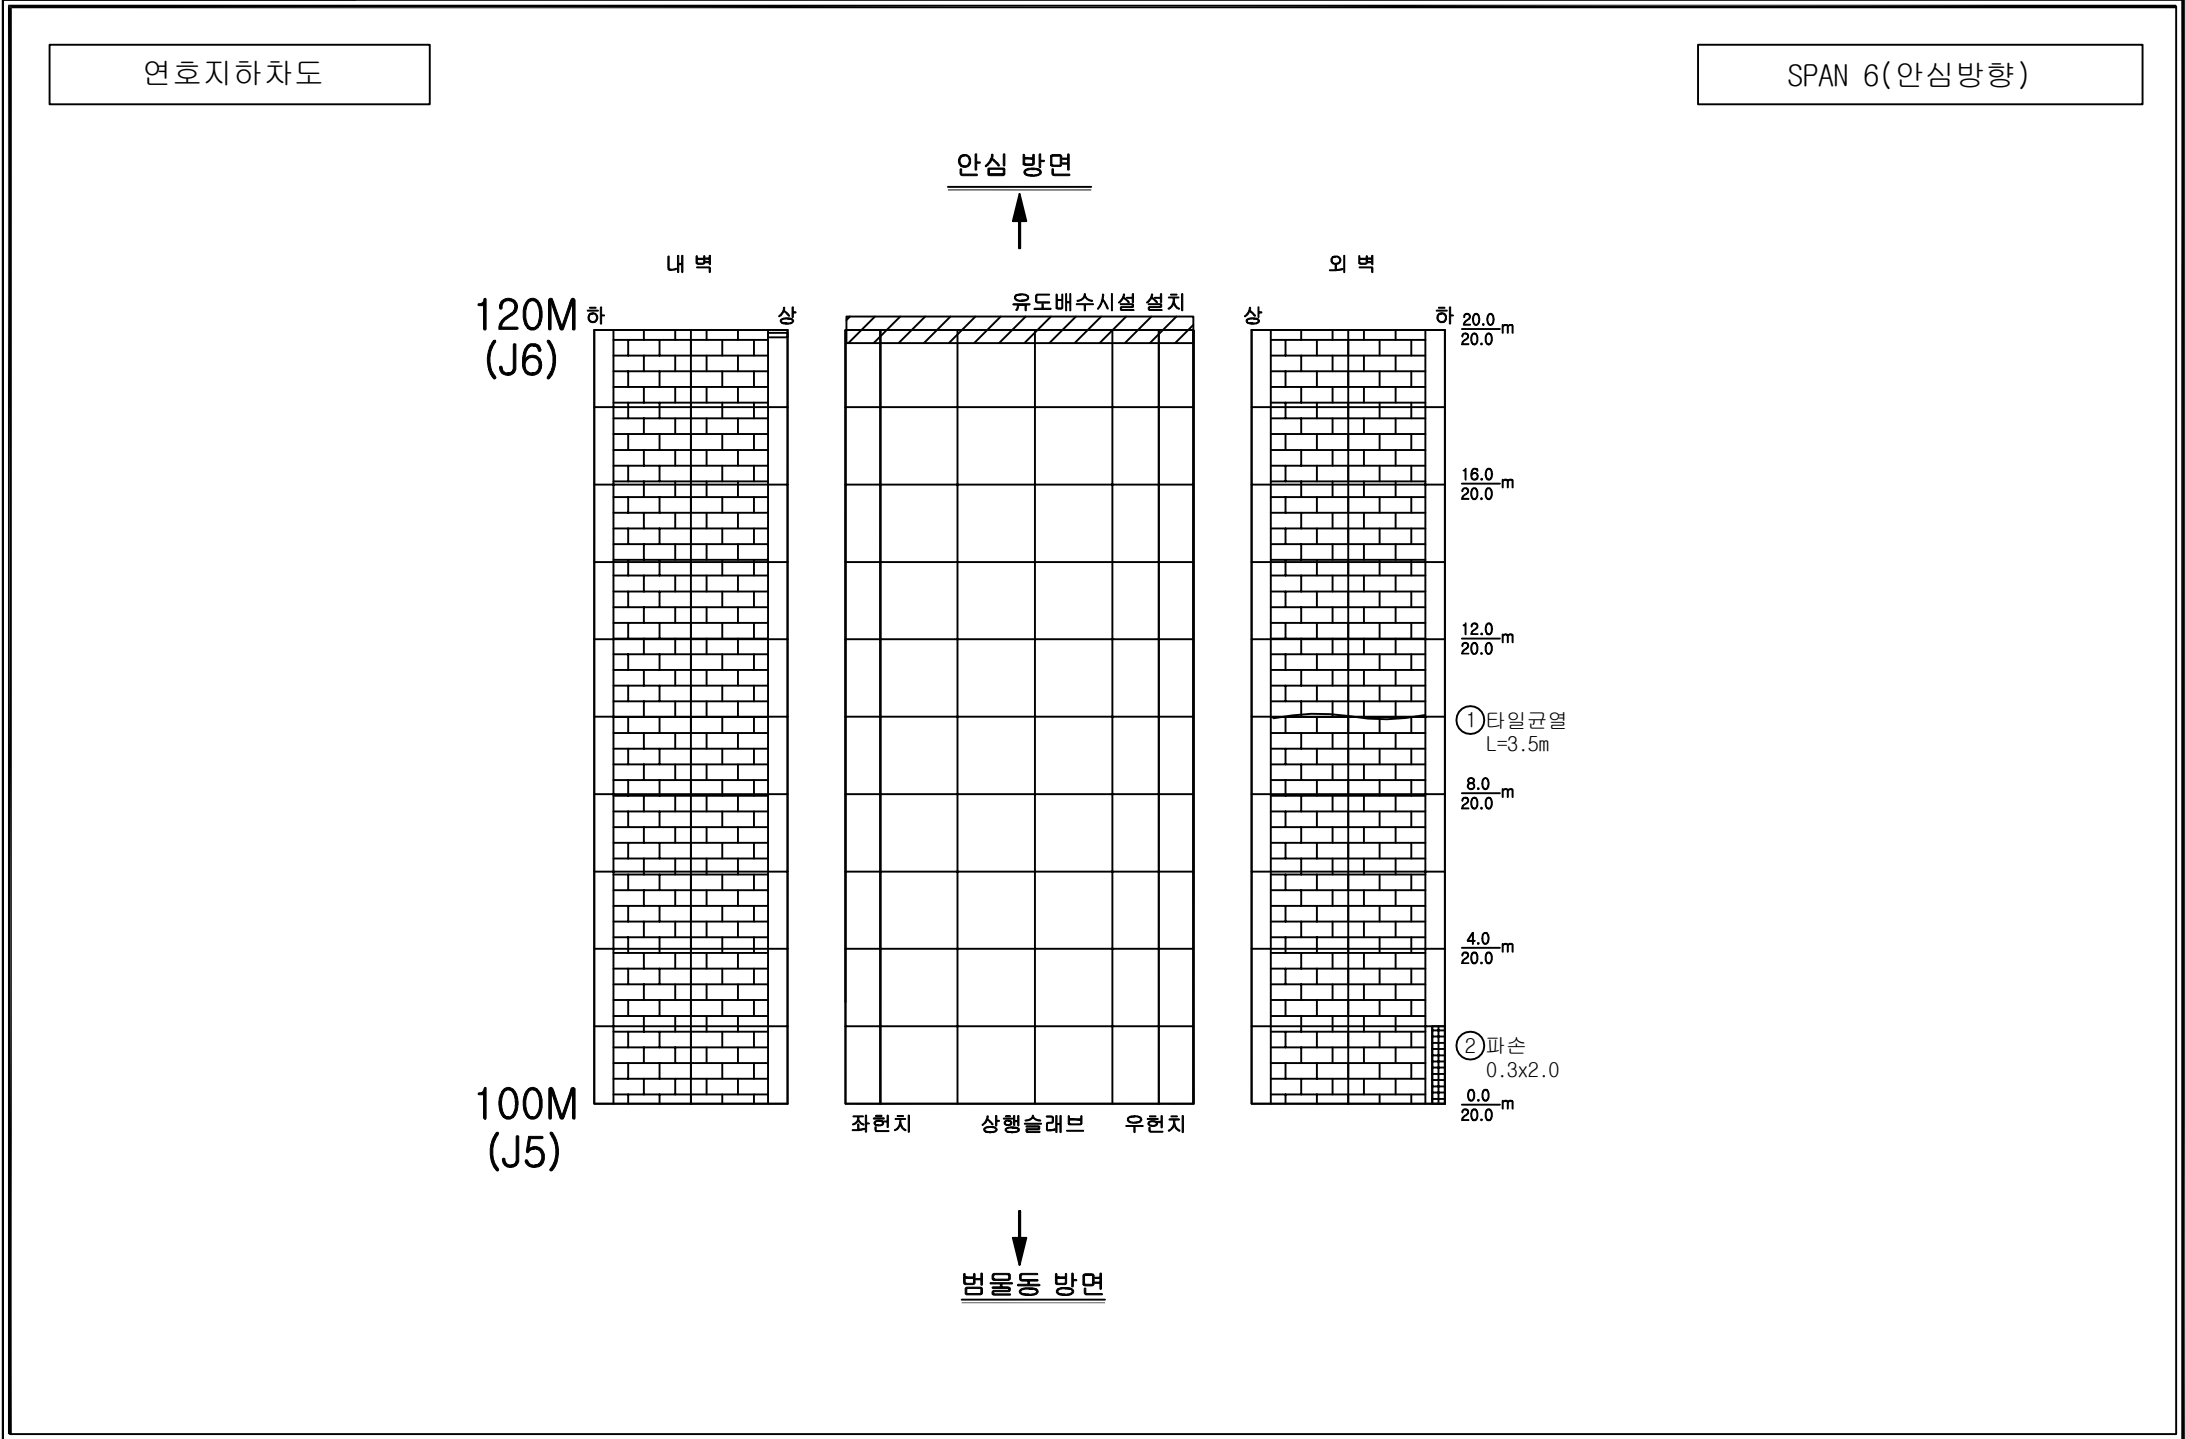
| 번호 | 위치 | 손상내용 | 손상물량 | | | | | 보수보강방안 |
|---|---|---|---|---|---|---|---|---|
| 1 | 벽체 | 타일균열 | - | 3.50 | 1 | m | 3.50 | 주의관찰 |

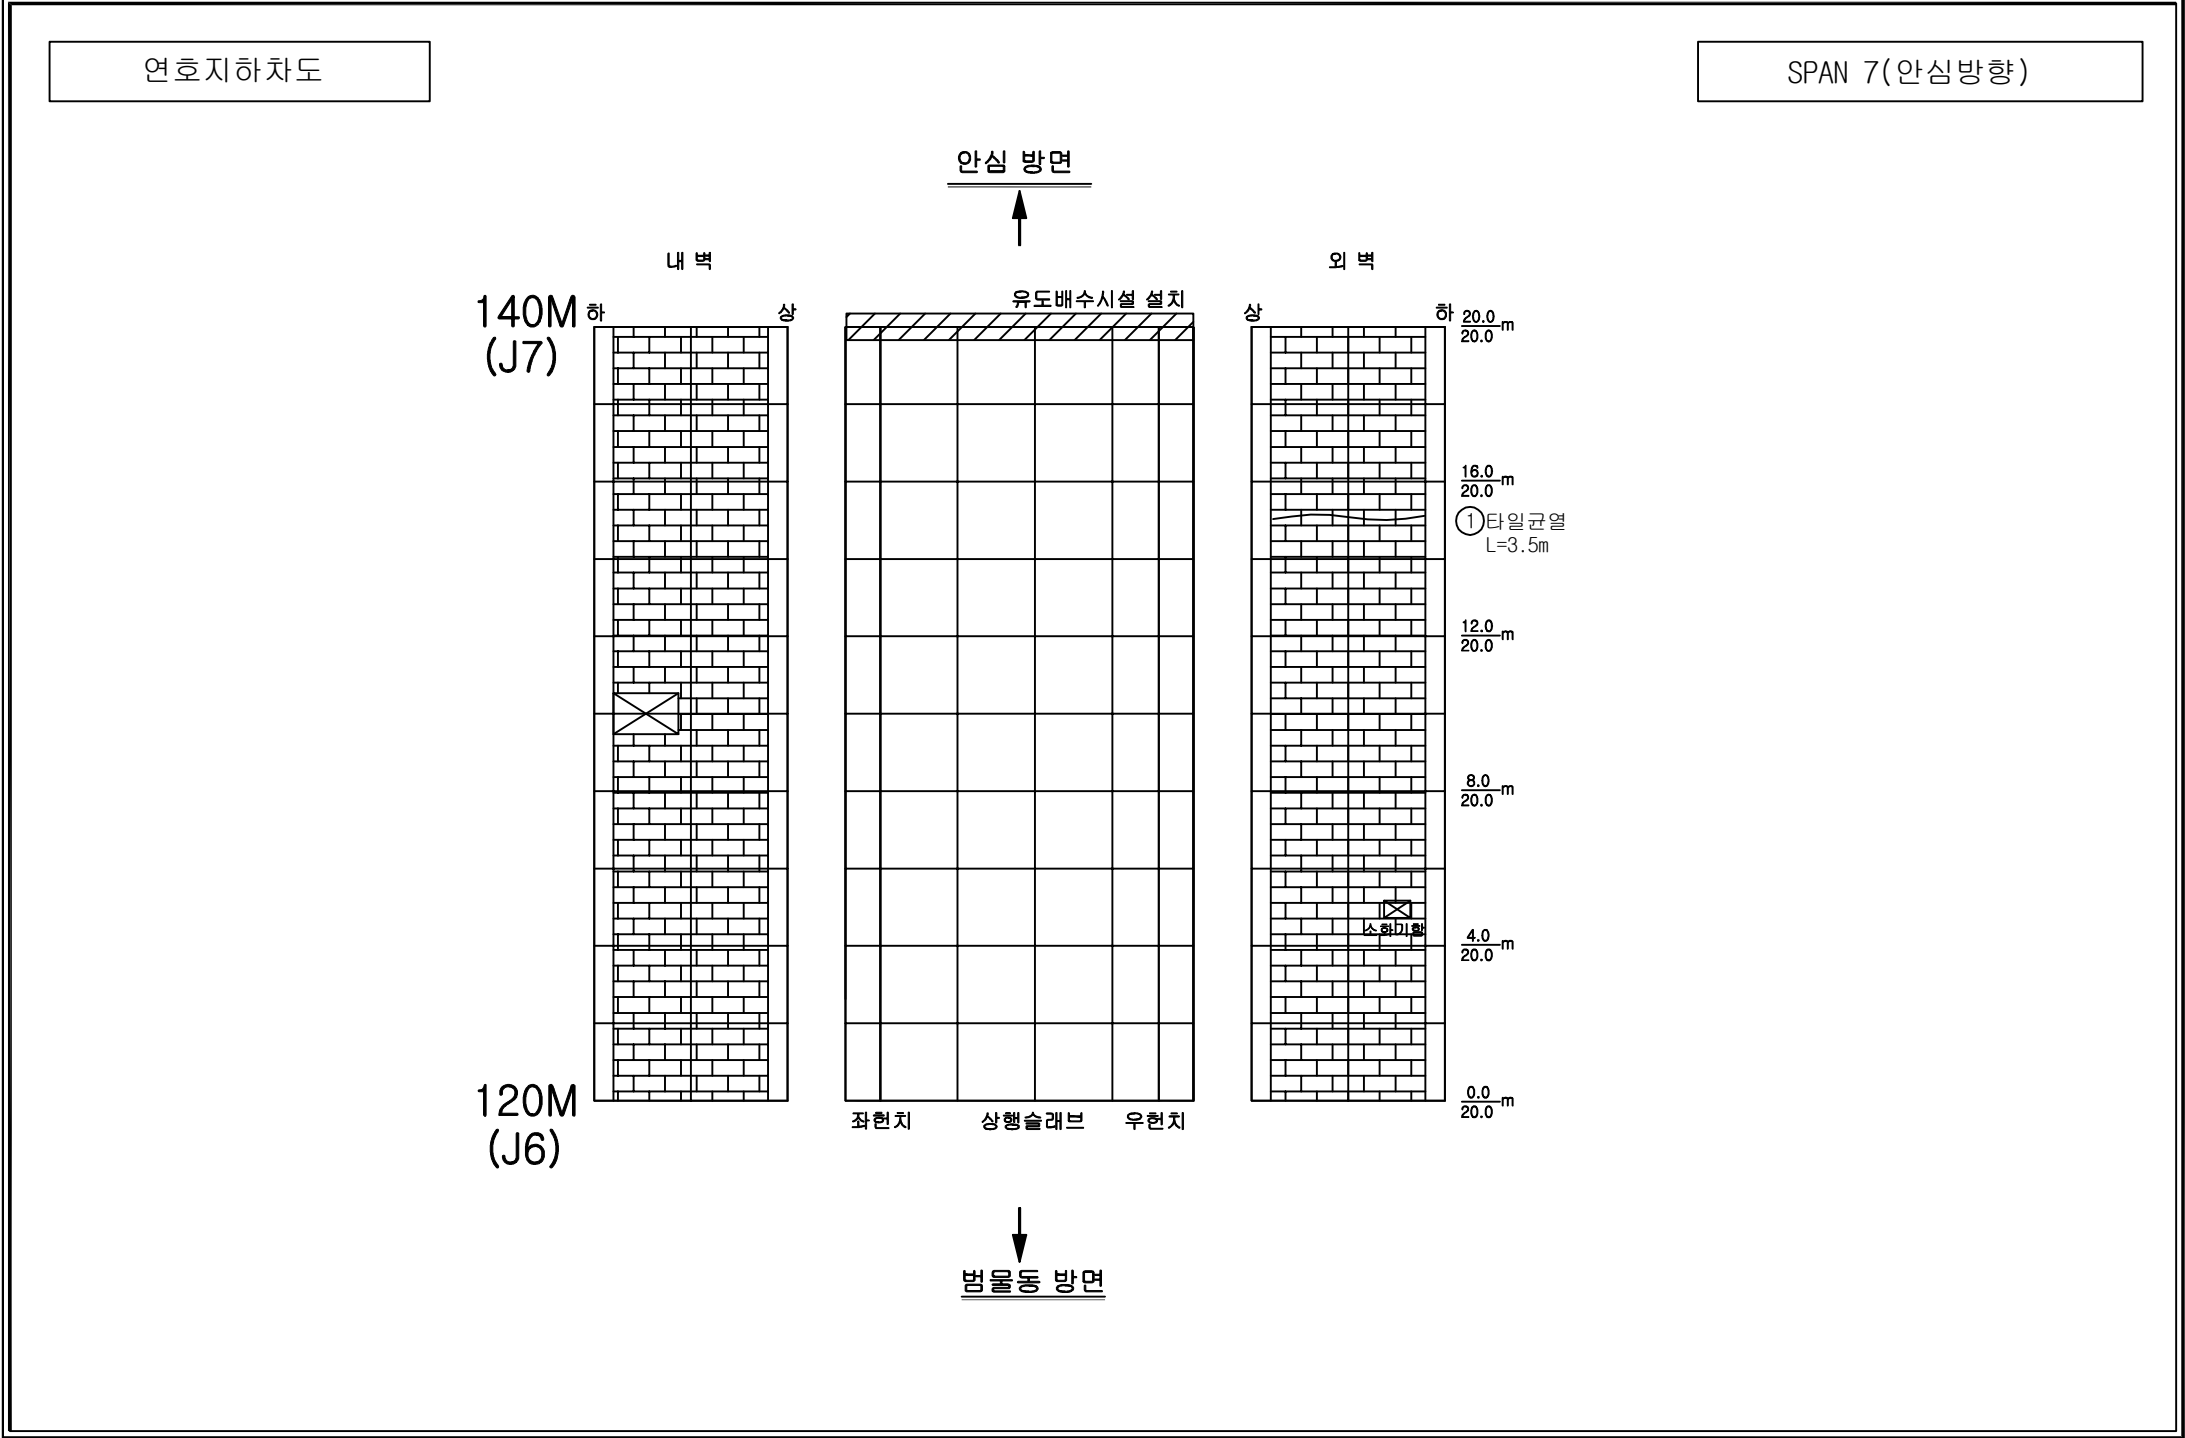
| 번호 | 위치 | 손상내용 | 손상물량 | | | | 보수보강방안 |
|---|---|---|---|---|---|---|---|
| 1 | 벽체 | 타일균열 | - | 3.50 | 1 | m | 3.50 |

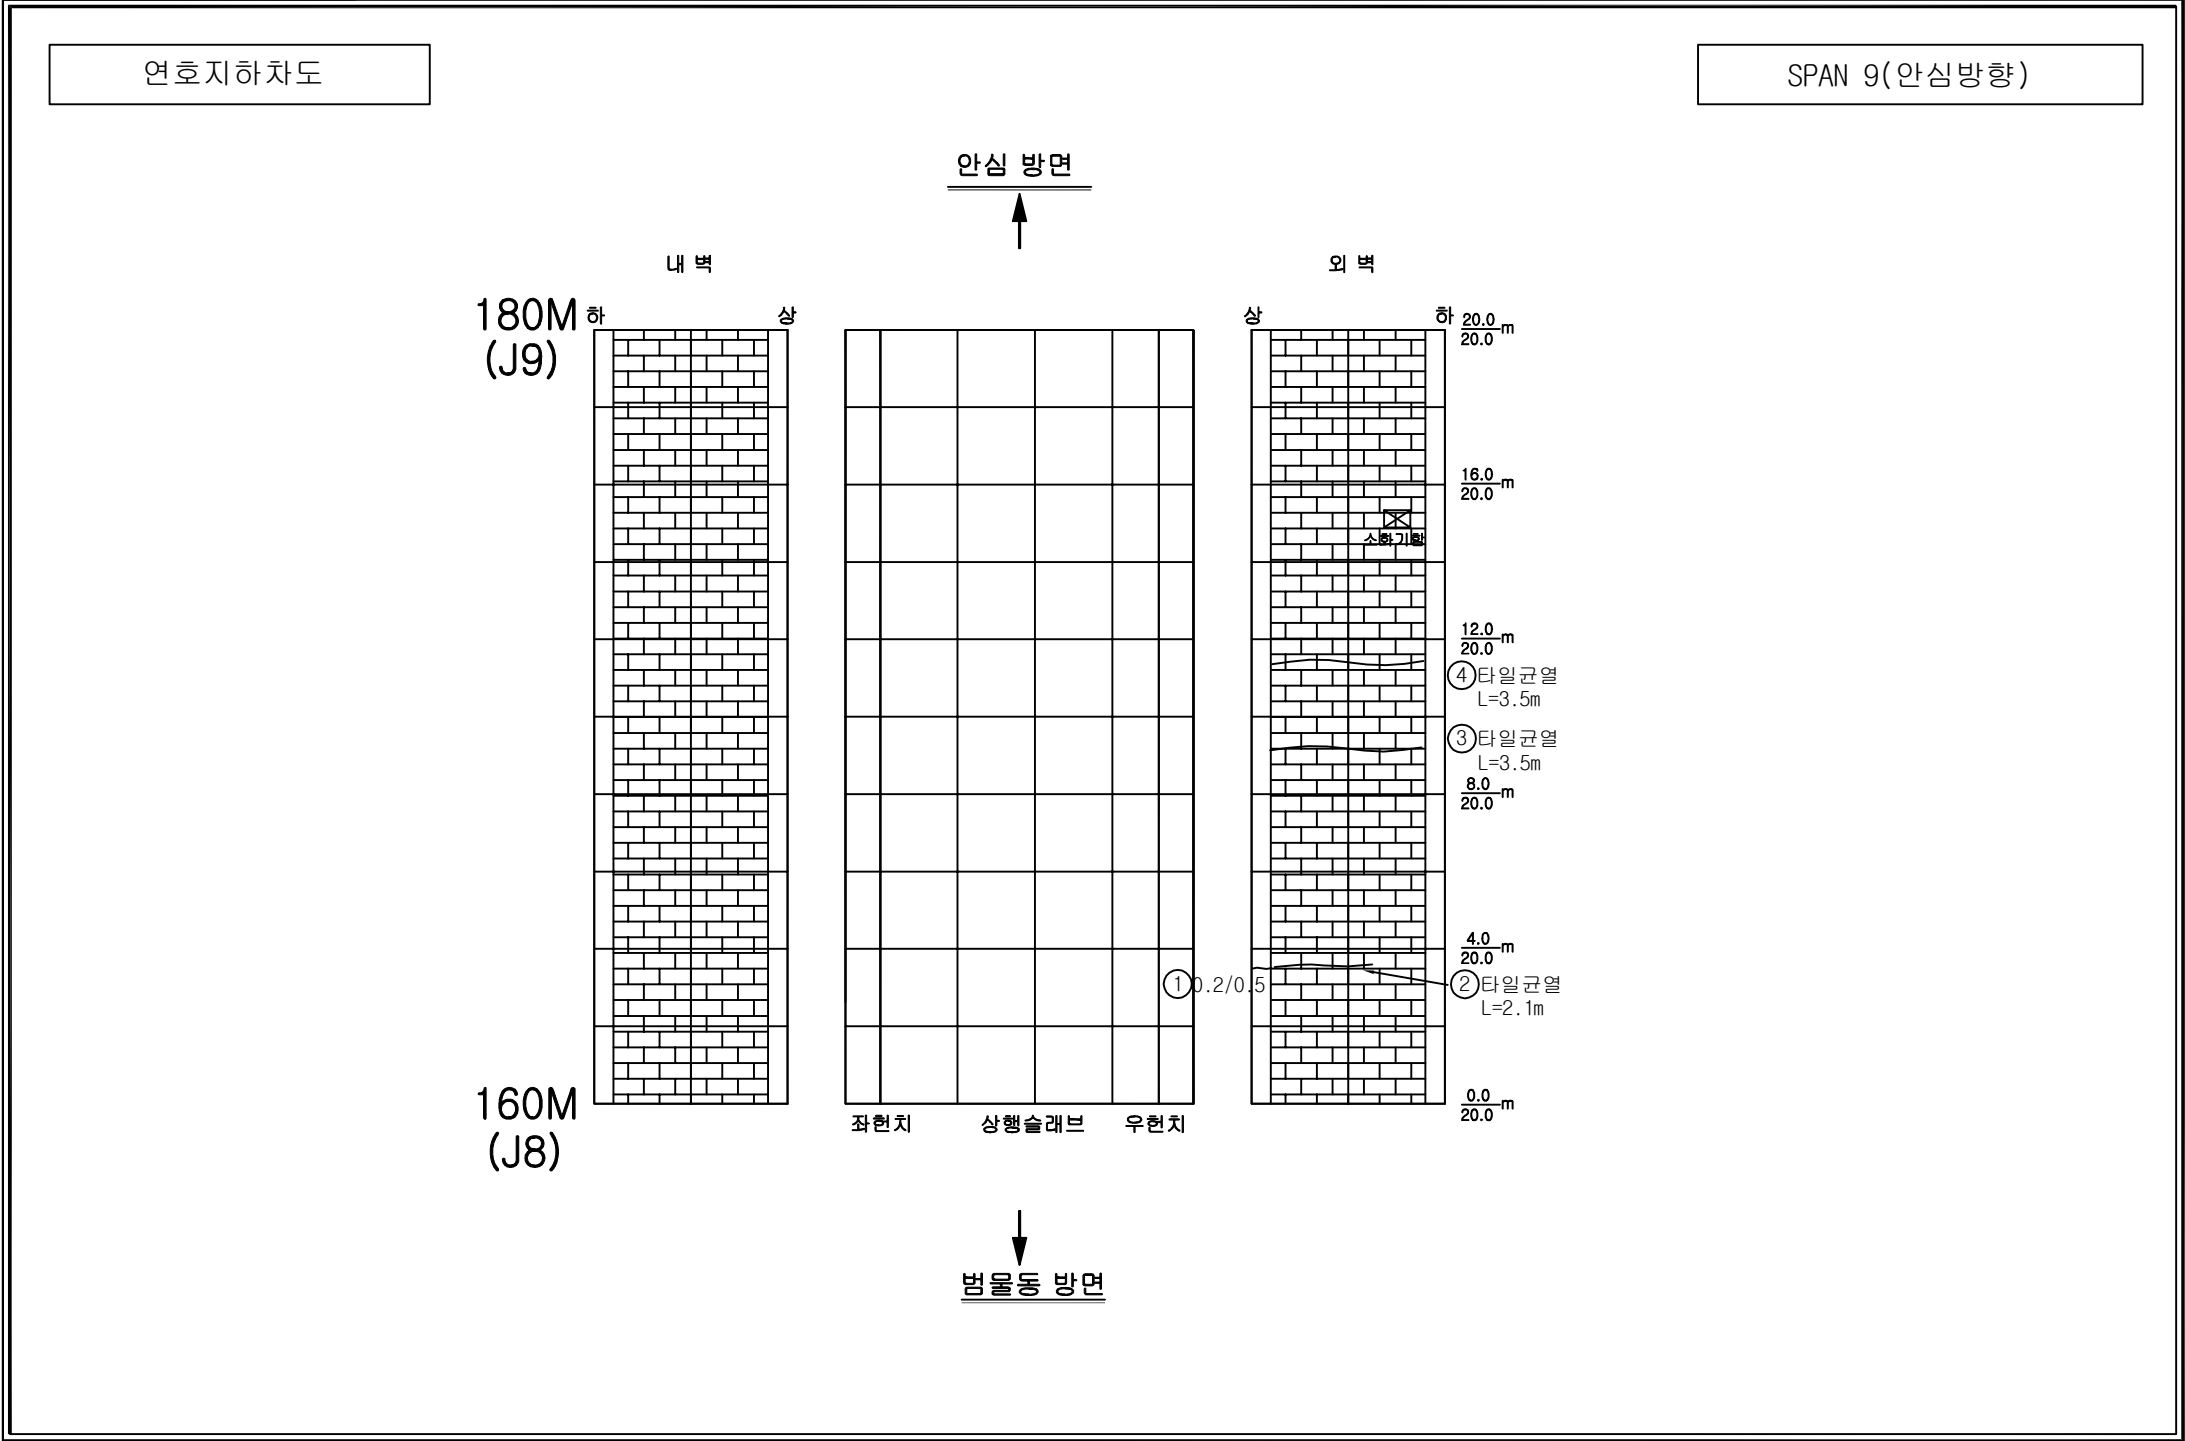
| 번호 | 위치 | 손상내용 | 손상물량 | | | | | 보수보강방안 |
|---|---|---|---|---|---|---|---|---|
| 1 | 벽체 | 균열(Cw≤0.2mm) | 0.20 | 0.50 | 1 | m | 0.50 | 주의관찰 |
| 2 | 벽체 | 타일균열 | - | 2.10 | 1 | m | 2.10 | 주의관찰 |
| 3 | 벽체 | 타일균열 | - | 3.50 | 1 | m | 3.50 | 주의관찰 |
| 4 | 벽체 | 타일균열 | - | 3.50 | 1 | m | 3.50 | 주의관찰 |
