연호지하차도

(주)명성엔지니어링

대구 동부순환도로 (주)

2018년 상반기 시설물 정기안전점검 기술용역

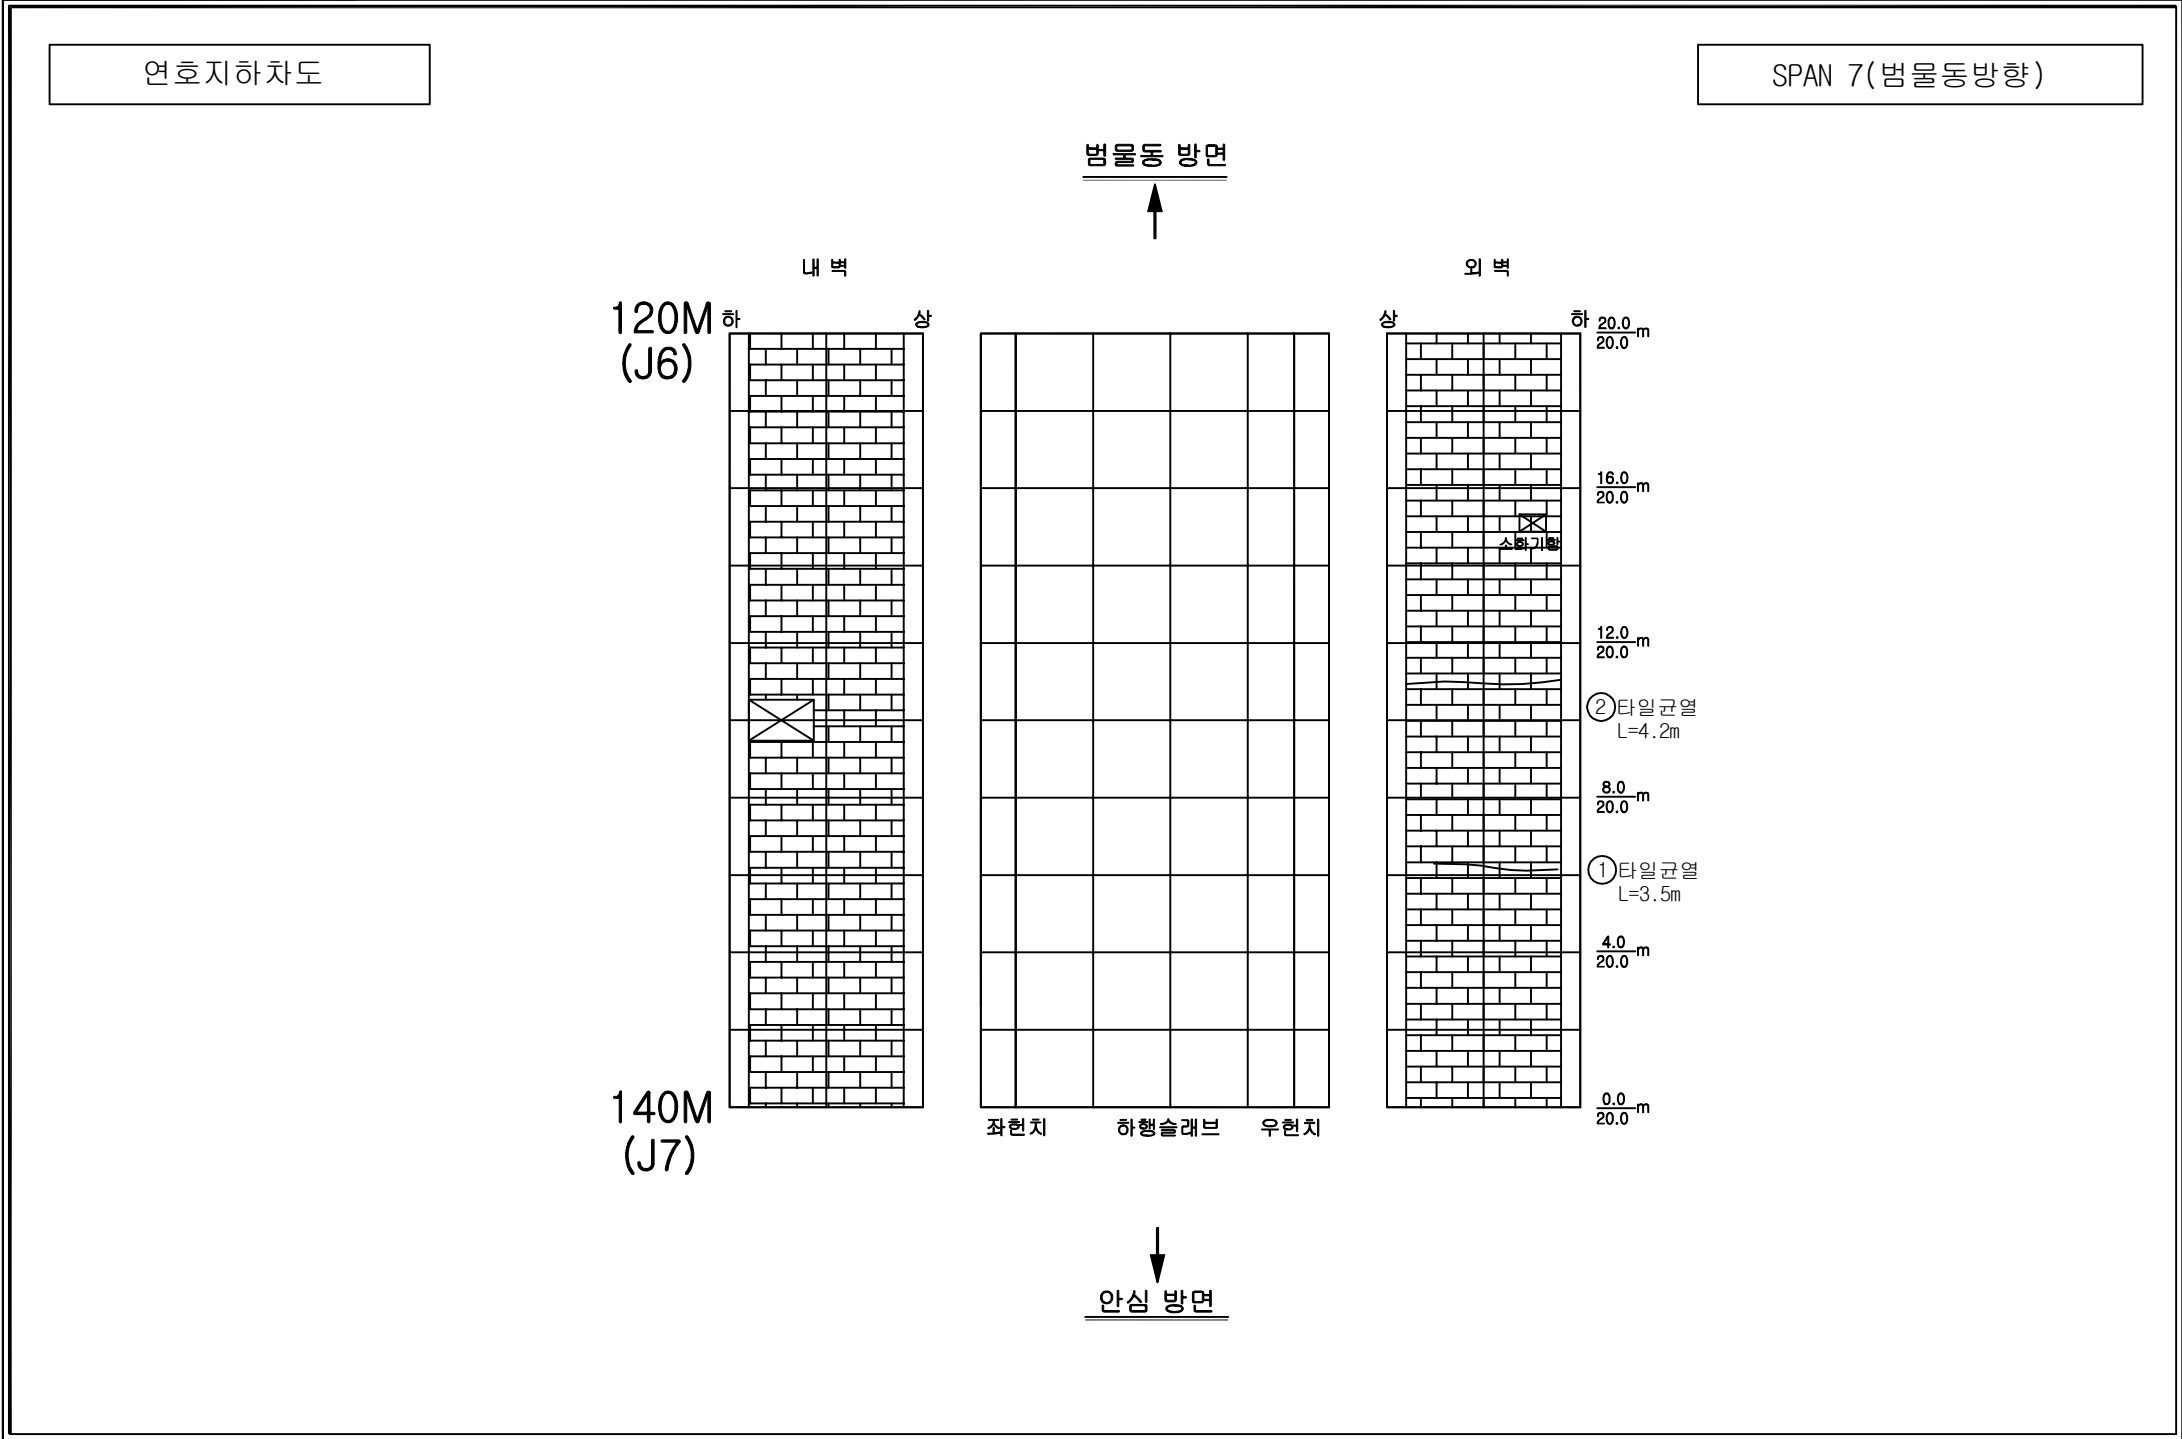
| 번호 | 위치 | 손상내용 | 손상물량 | | | | | 보수보강방안 |
|---|---|---|---|---|---|---|---|---|
| 1 | 벽체 | 타일균열 | - | 3.50 | 1 | m | 3.50 | 주의관찰 |
| 2 | 벽체 | 타일균열 | - | 4.20 | 1 | m | 4.20 | 주의관찰 |

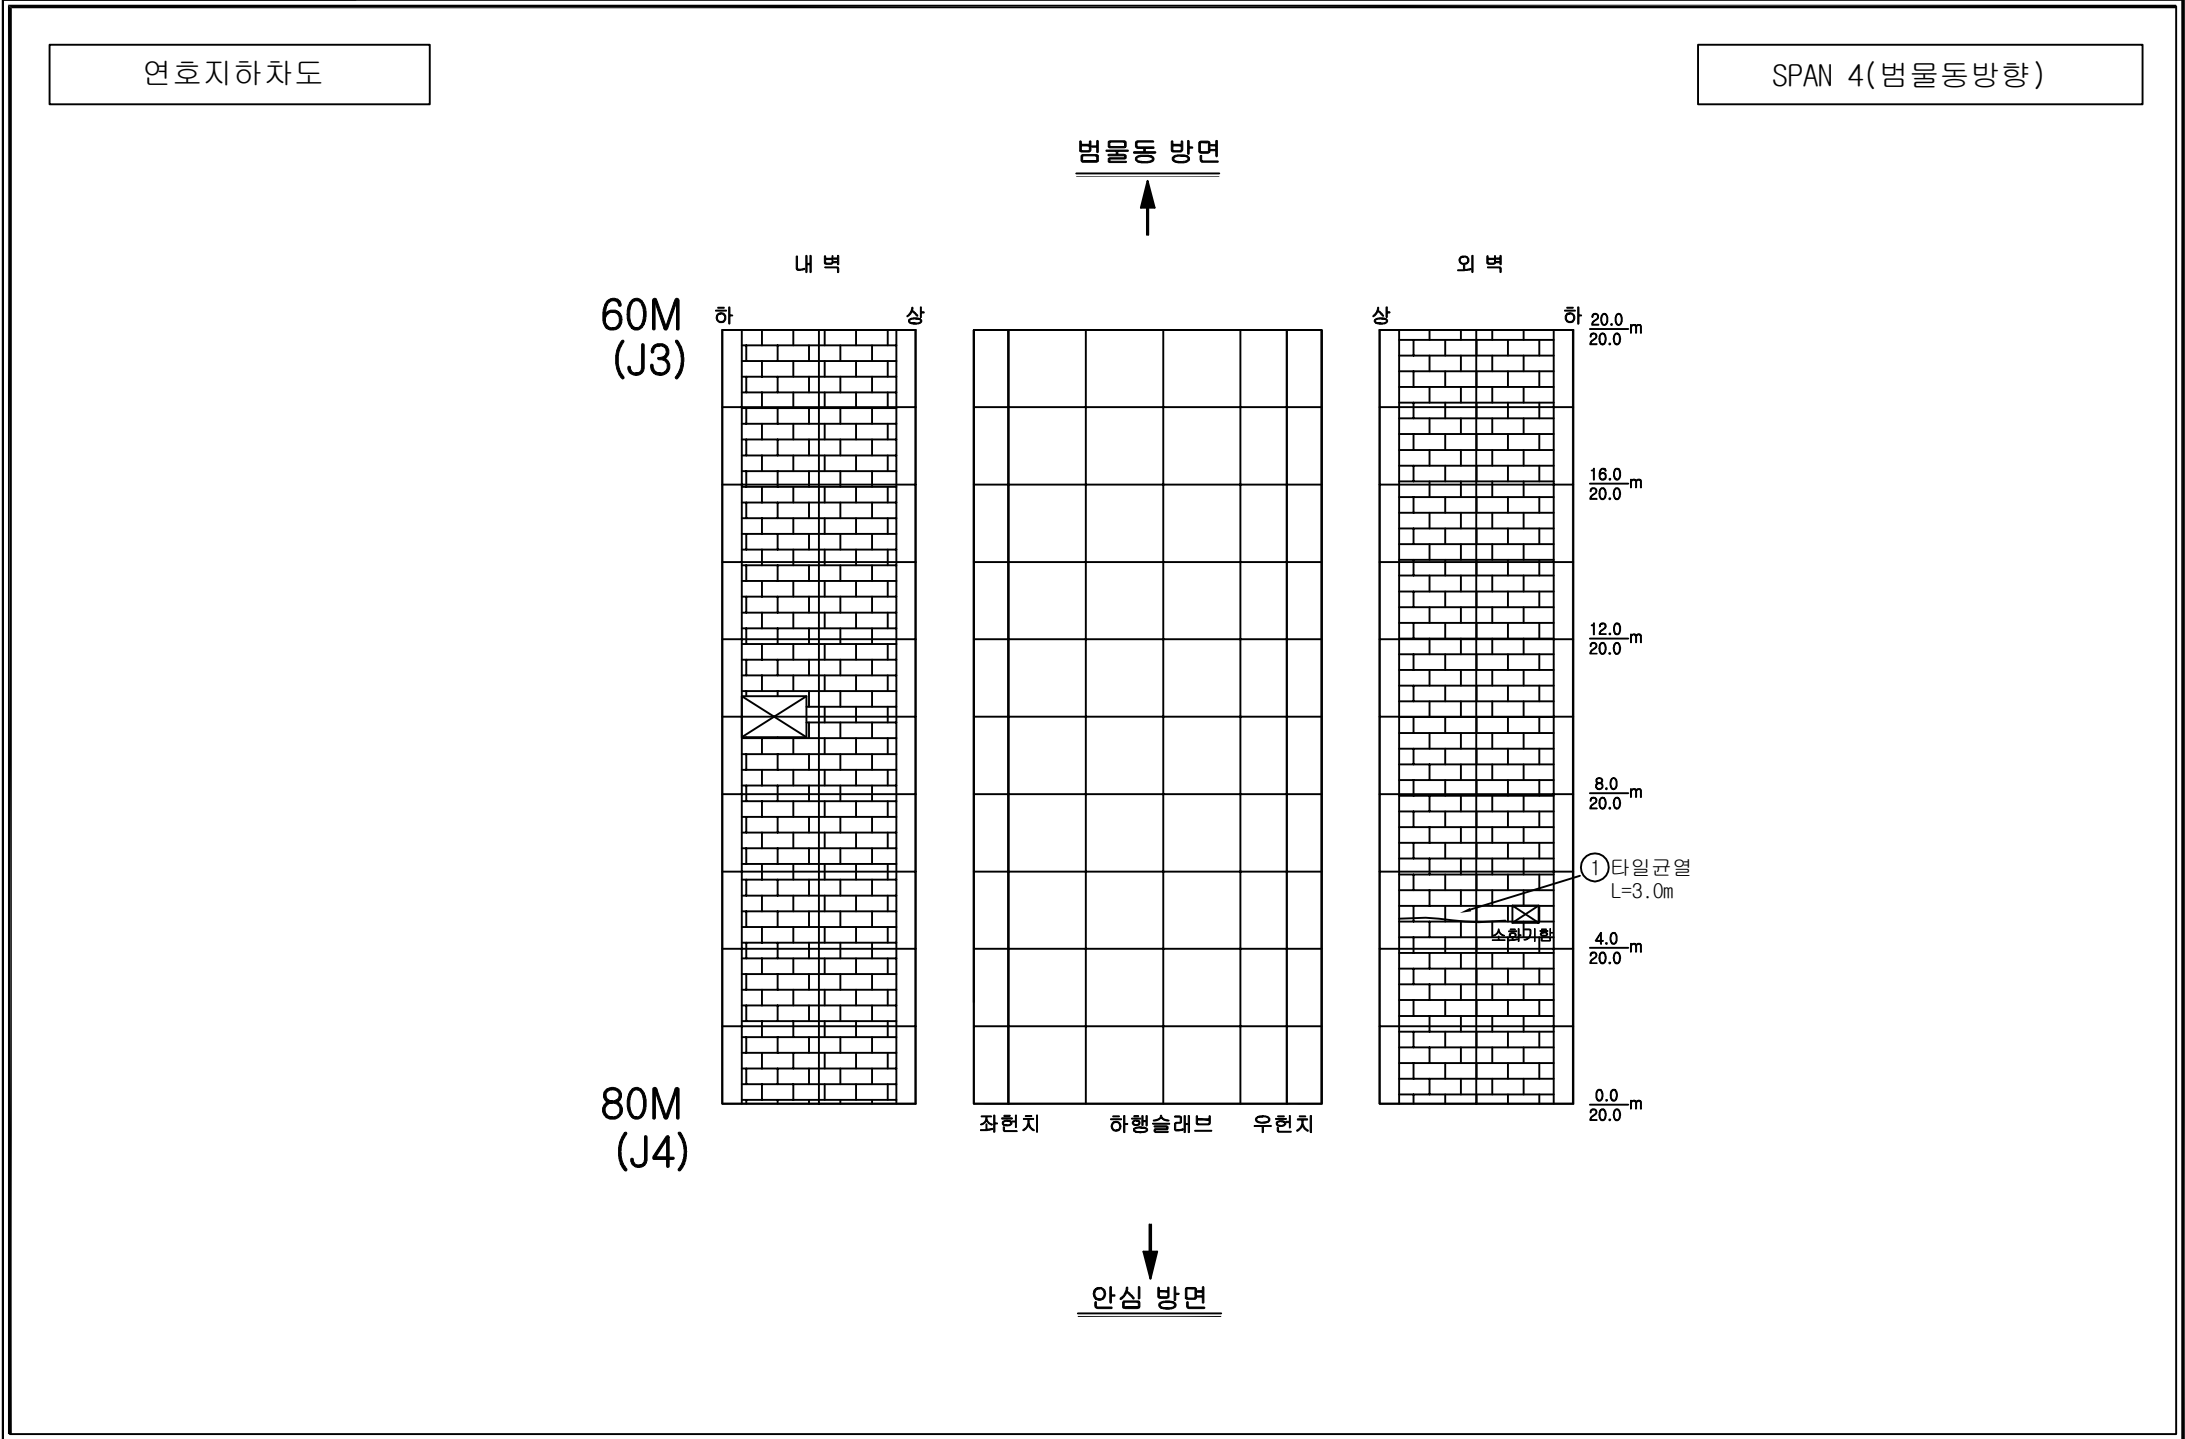
| 손상물량표 | | | | | | | |
|---|---|---|---|---|---|---|---|
| 1 | 벽체 | 타일균열 | - | 3.00 | 1 | m | 3.00 |

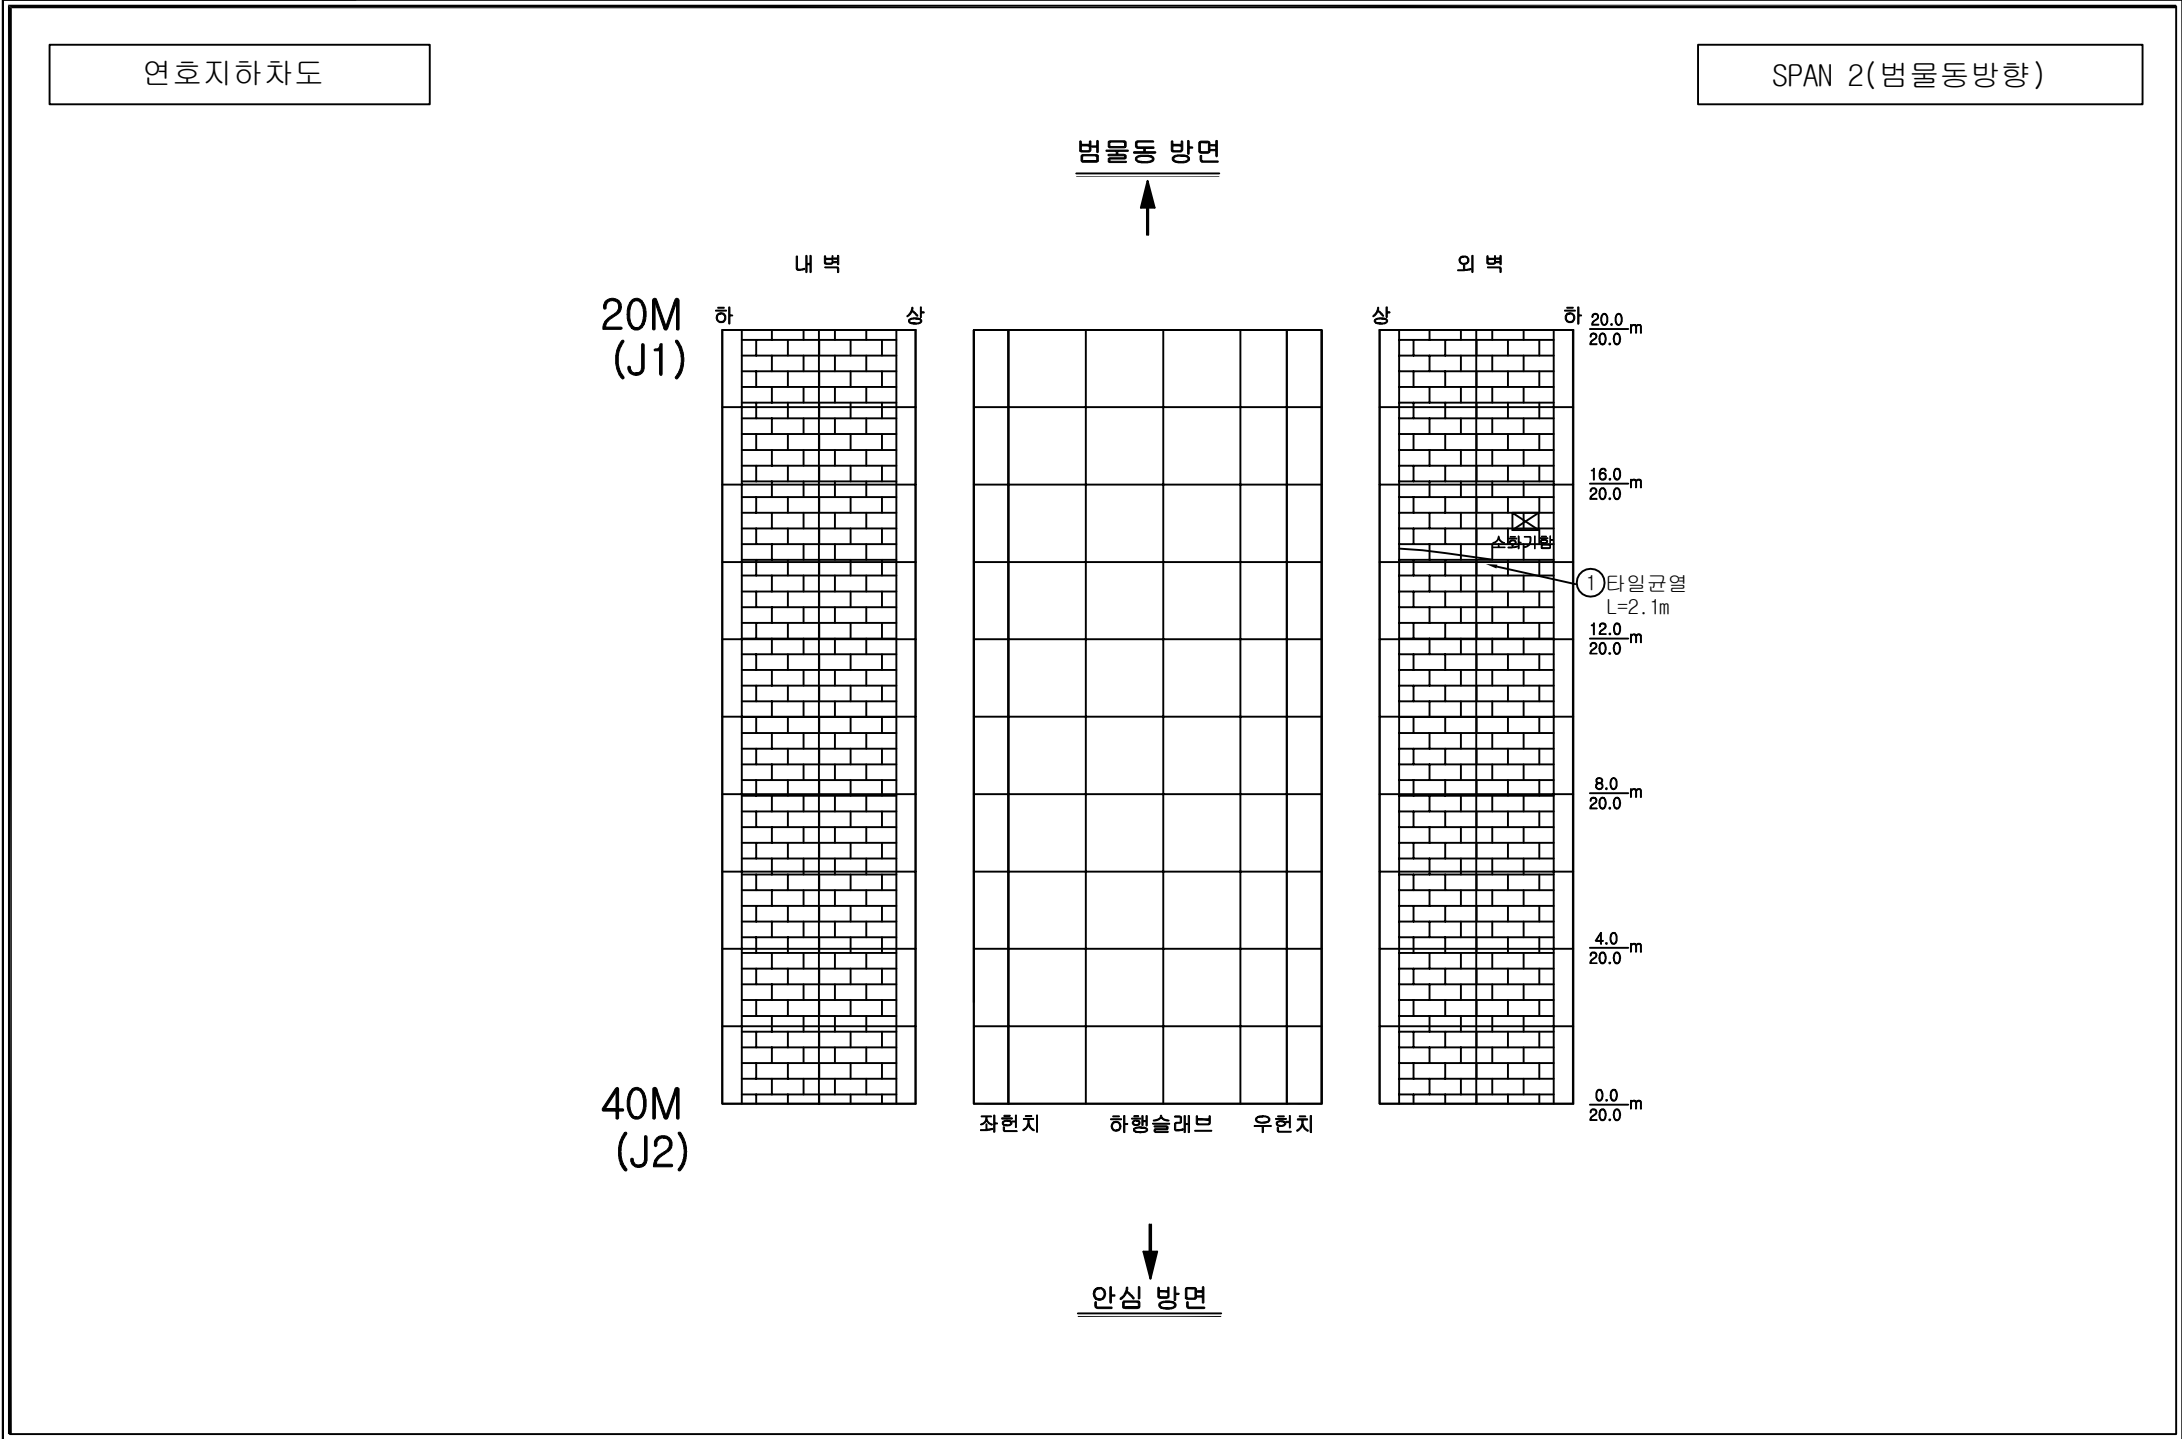
| 번호 | 위치 | 손상내용 | 손상물량 | | | | | 보수보강방안 |
|---|---|---|---|---|---|---|---|---|
| 1 | 벽체 | 타일균열 | - | 2.10 | 1 | m | 2.10 | 주의관찰 |

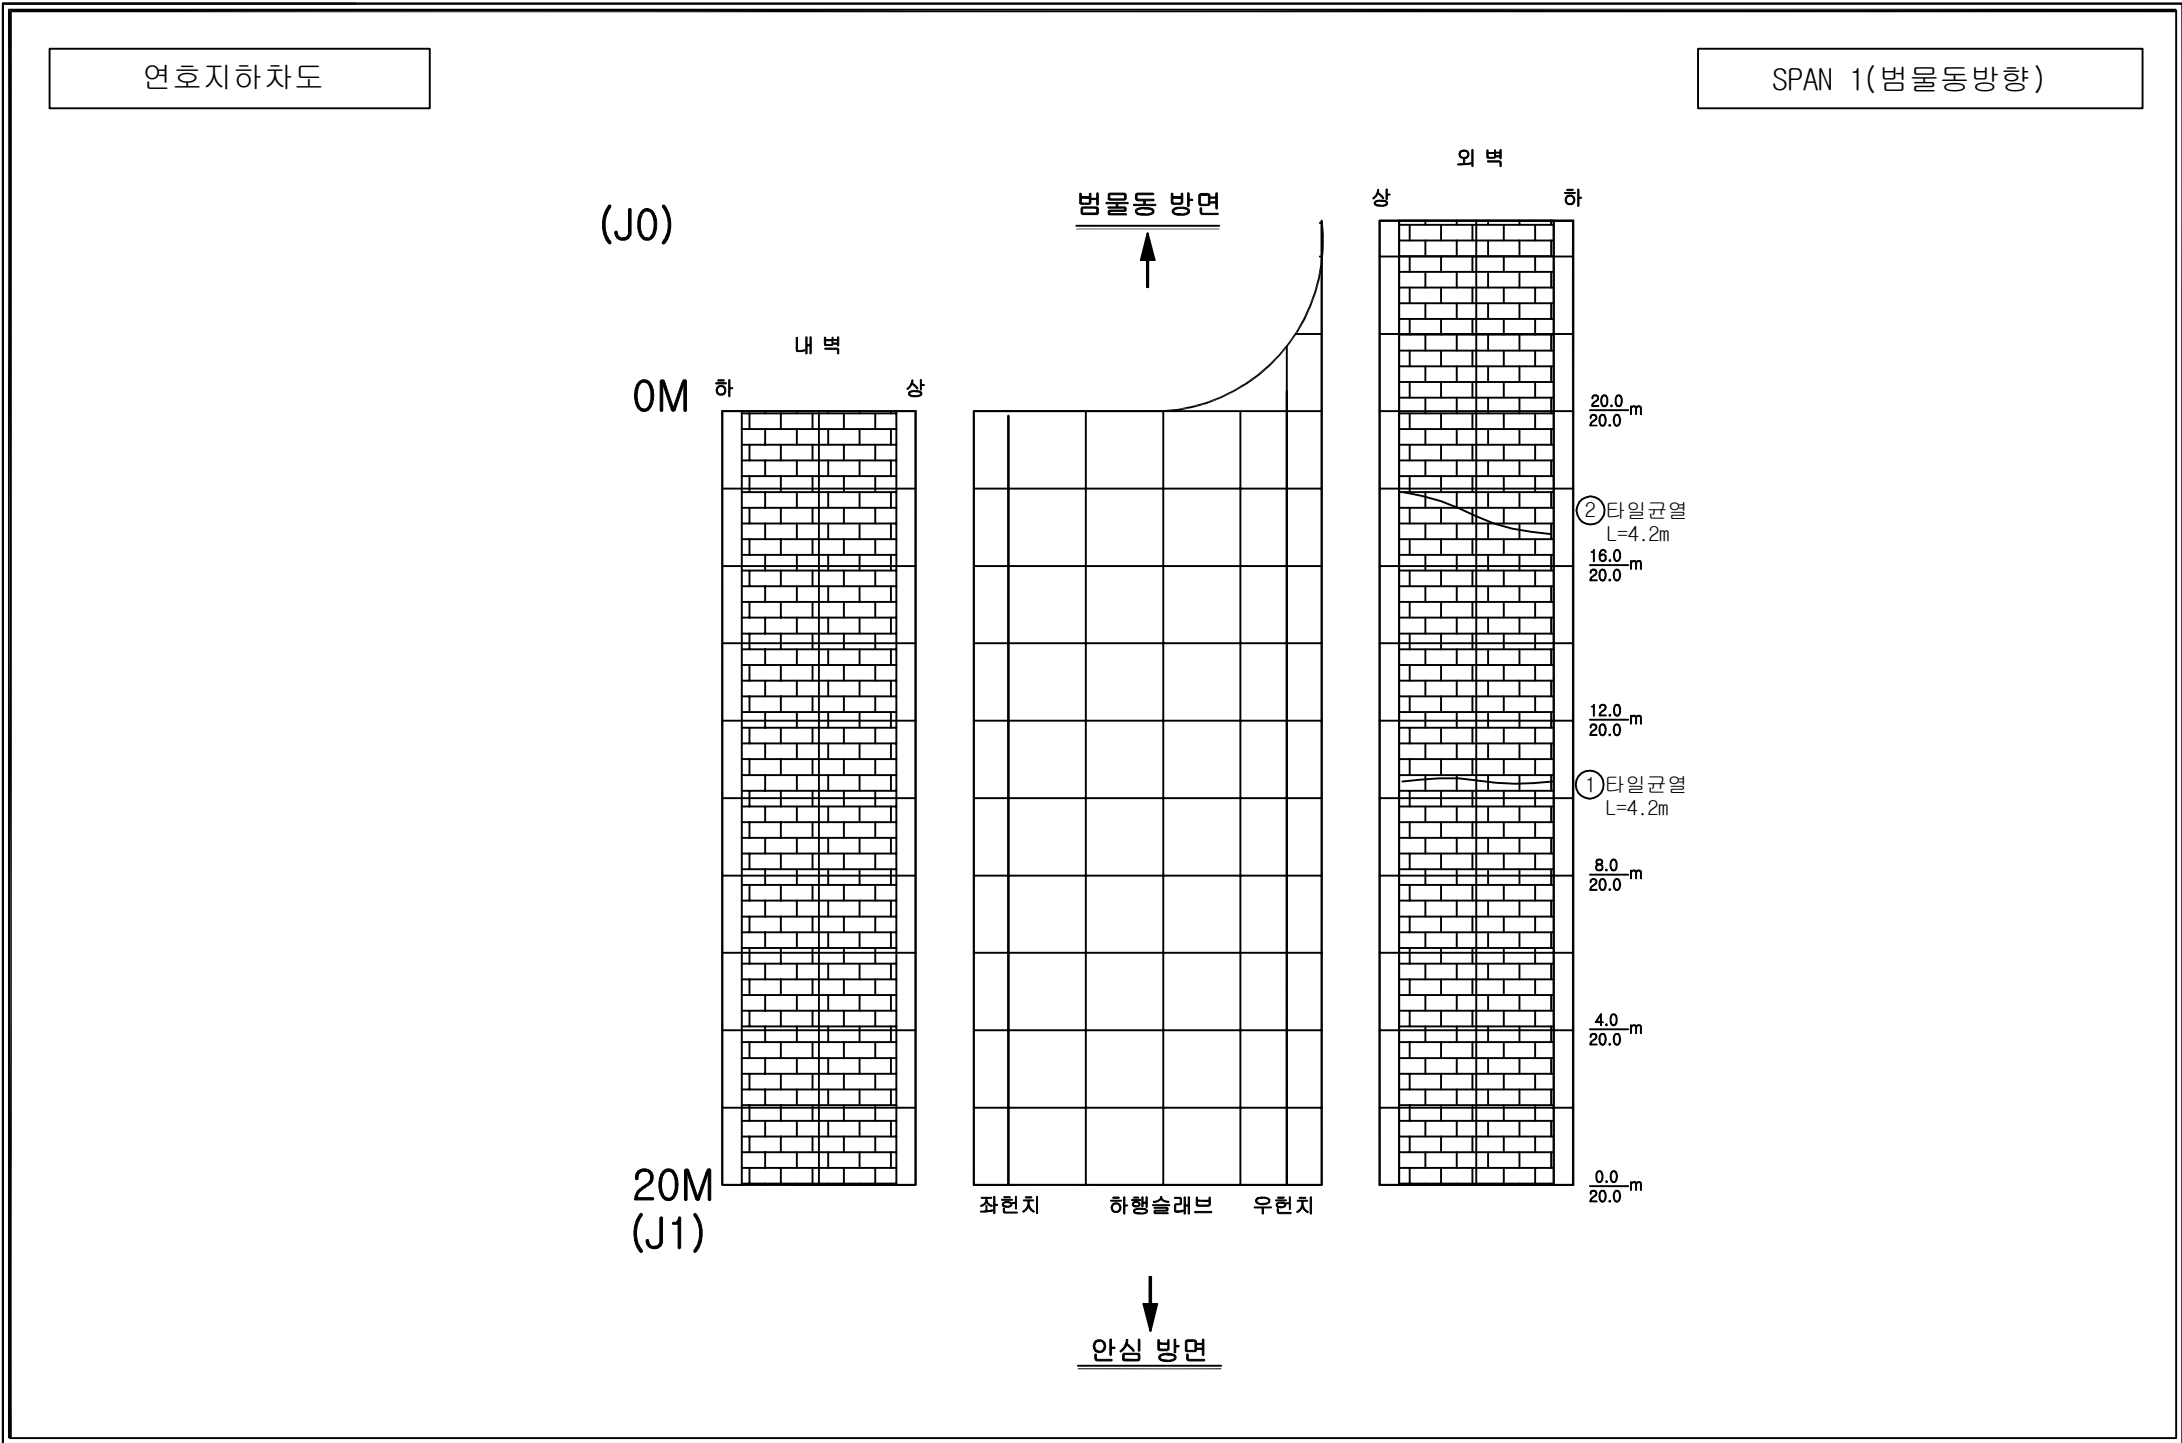
| 번호 | 위치 | 손상내용 | 손상물량 | | | | | 보수보강방안 |
|---|---|---|---|---|---|---|---|---|
| 1 | 벽체 | 타일균열 | - | 4.20 | 1 | m | 4.20 | 주의관찰 |
| 2 | 벽체 | 타일균열 | - | 4.20 | 1 | m | 4.20 | 주의관찰 |

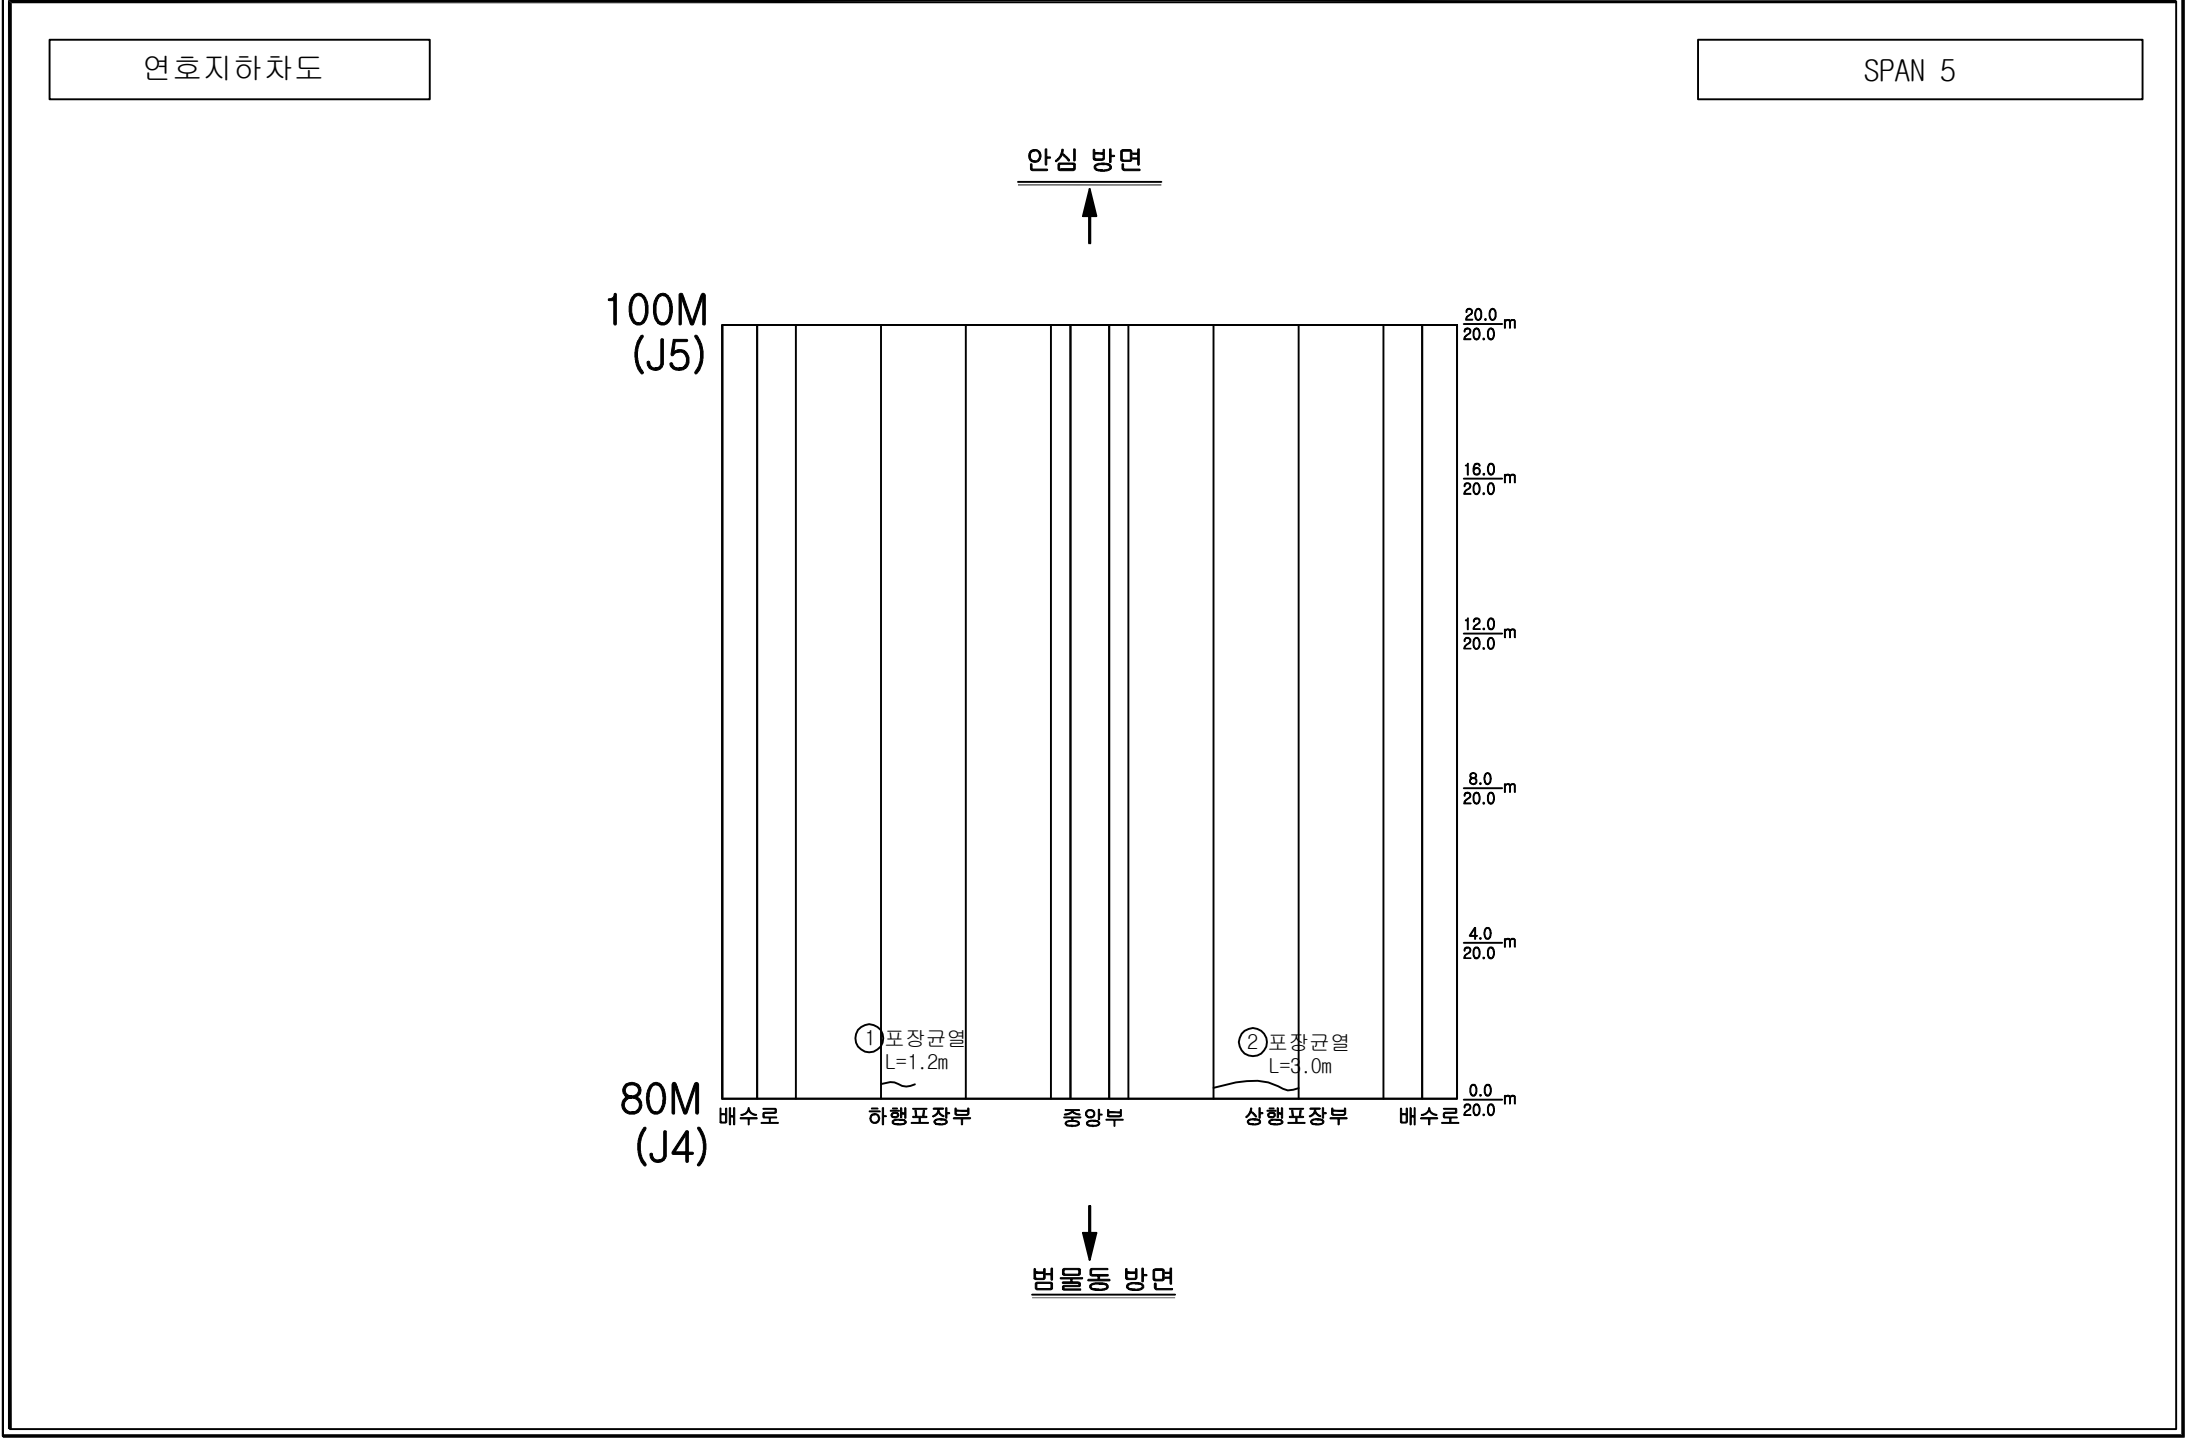
| 손상물량표 | | | | | | | | |
|---|---|---|---|---|---|---|---|---|
| 1 | 포장부 | 포장균열 | - | 1.20 | 1 | m | 1.20 | 주의관찰 |
| 2 | 포장부 | 포장균열 | - | 3.00 | 1 | m | 3.00 | 주의관찰 |

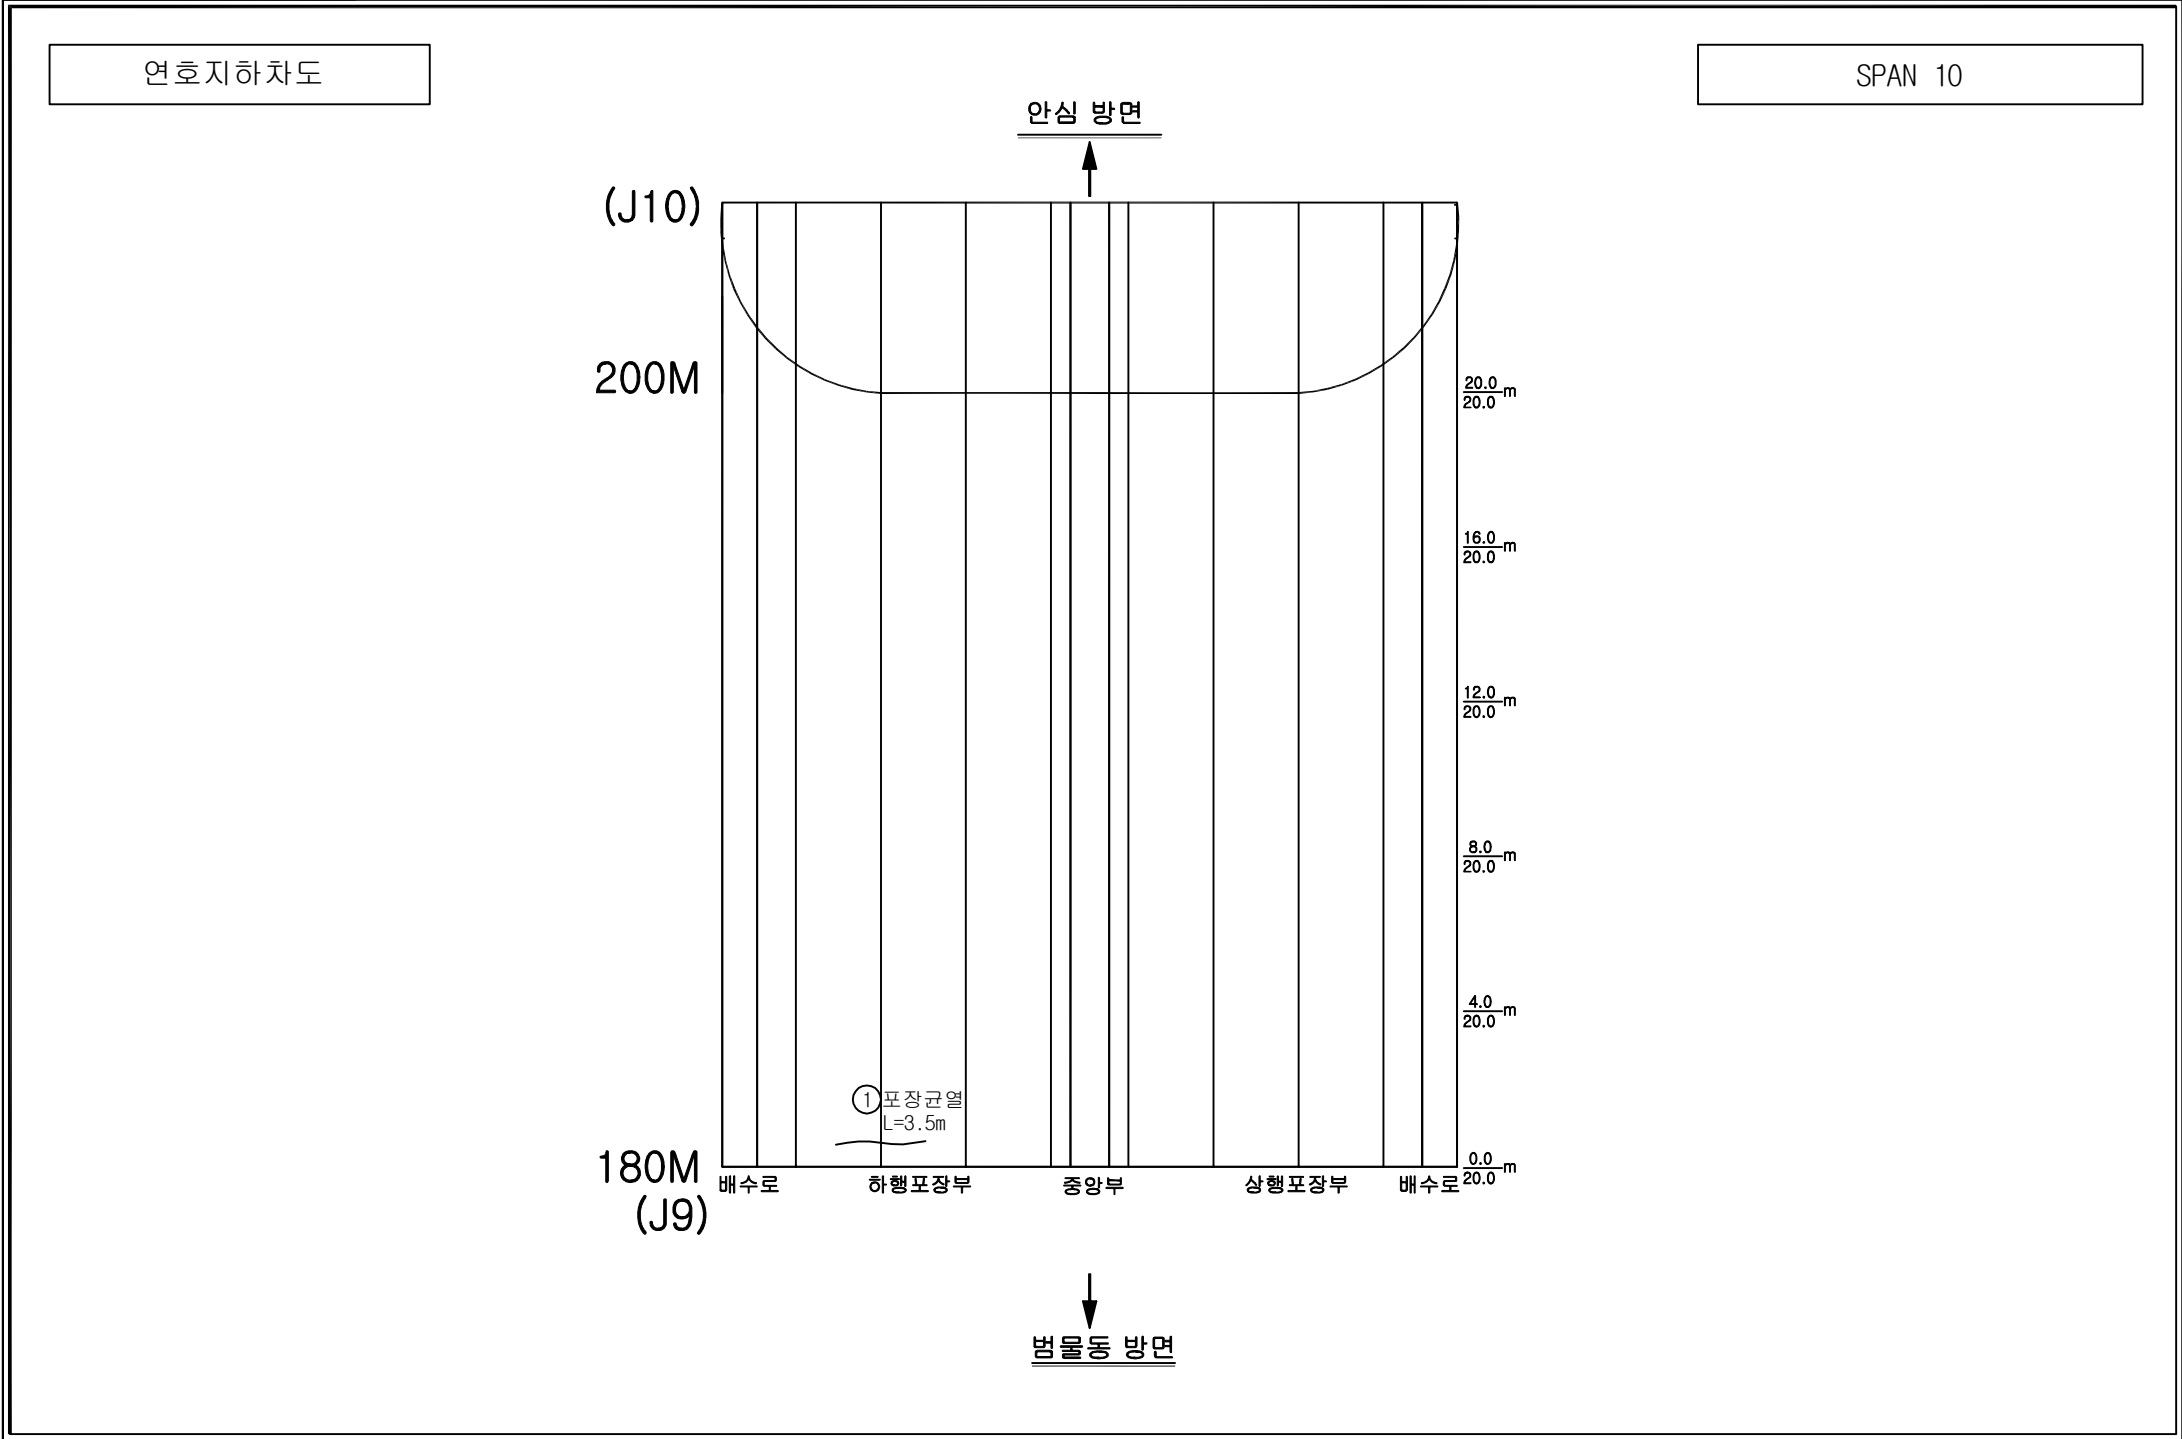
| 손상물량표 | | | | | | | | |
|---|---|---|---|---|---|---|---|---|
| 1 | 포장부 | 포장균열 | - | 3.50 | 1 | m | 3.50 | 주의관찰 |

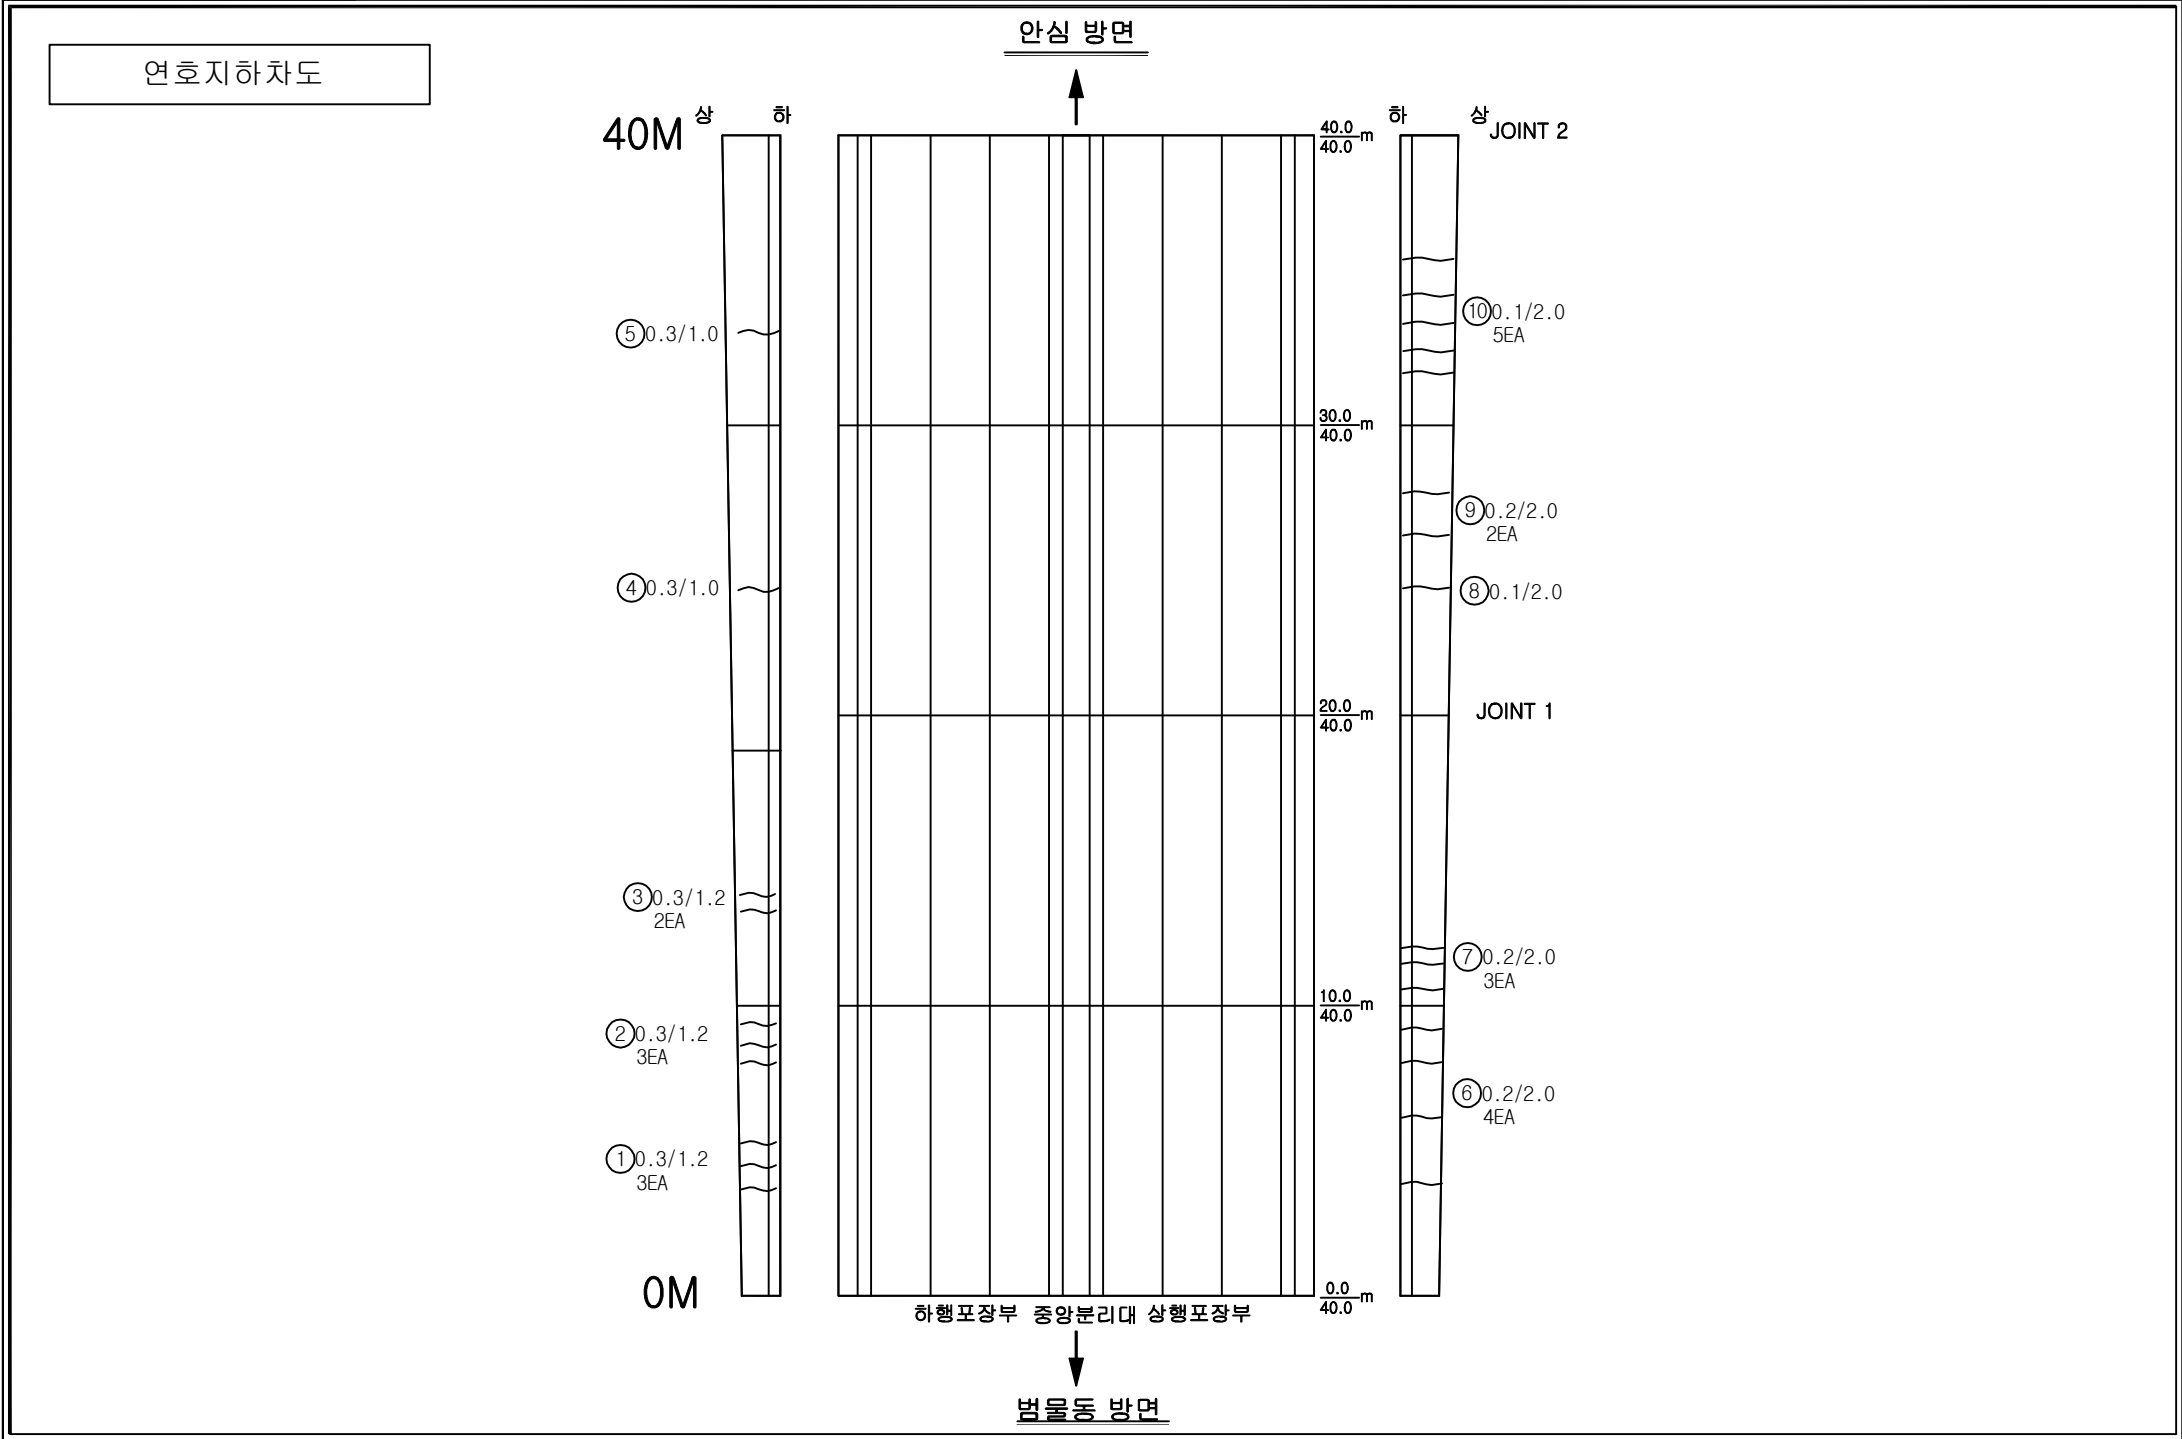
| 손상물량표 | | | | | | | | |
|---|---|---|---|---|---|---|---|---|
| 1 | 옹벽 | 균열(Cw≥0.3mm) | 0.30 | 1.20 | 3 | m | 3.60 | 수지주입 |
| 2 | 옹벽 | 균열(Cw≥0.3mm) | 0.30 | 1.20 | 3 | m | 3.60 | 수지주입 |
| 3 | 옹벽 | 균열(Cw≥0.3mm) | 0.30 | 1.20 | 2 | m | 2.40 | 수지주입 |
| 4 | 옹벽 | 균열(Cw≥0.3mm) | 0.30 | 1.00 | 1 | m | 1.00 | 수지주입 |
| 5 | 옹벽 | 균열(Cw≥0.3mm) | 0.30 | 1.00 | 1 | m | 1.00 | 수지주입 |
| 6 | 옹벽 | 균열(Cw≤0.2mm) | 0.20 | 2.00 | 4 | m | 8.00 | 주의관찰 |
| 7 | 옹벽 | 균열(Cw≤0.2mm) | 0.20 | 2.00 | 3 | m | 6.00 | 주의관찰 |
| 8 | 옹벽 | 균열(Cw≤0.2mm) | 0.10 | 2.00 | 1 | m | 2.00 | 주의관찰 |
| 9 | 옹벽 | 균열(Cw≤0.2mm) | 0.20 | 2.00 | 1 | m | 2.00 | 주의관찰 |
| 10 | 옹벽 | 균열(Cw≤0.2mm) | 0.10 | 2.00 | 5 | m | 8.00 | 주의관찰 |
