연호지하차도

(주)명성엔지니어링

대구 동부순환도로 (주)

2018년 상반기 시설물 정기안전점검 기술용역

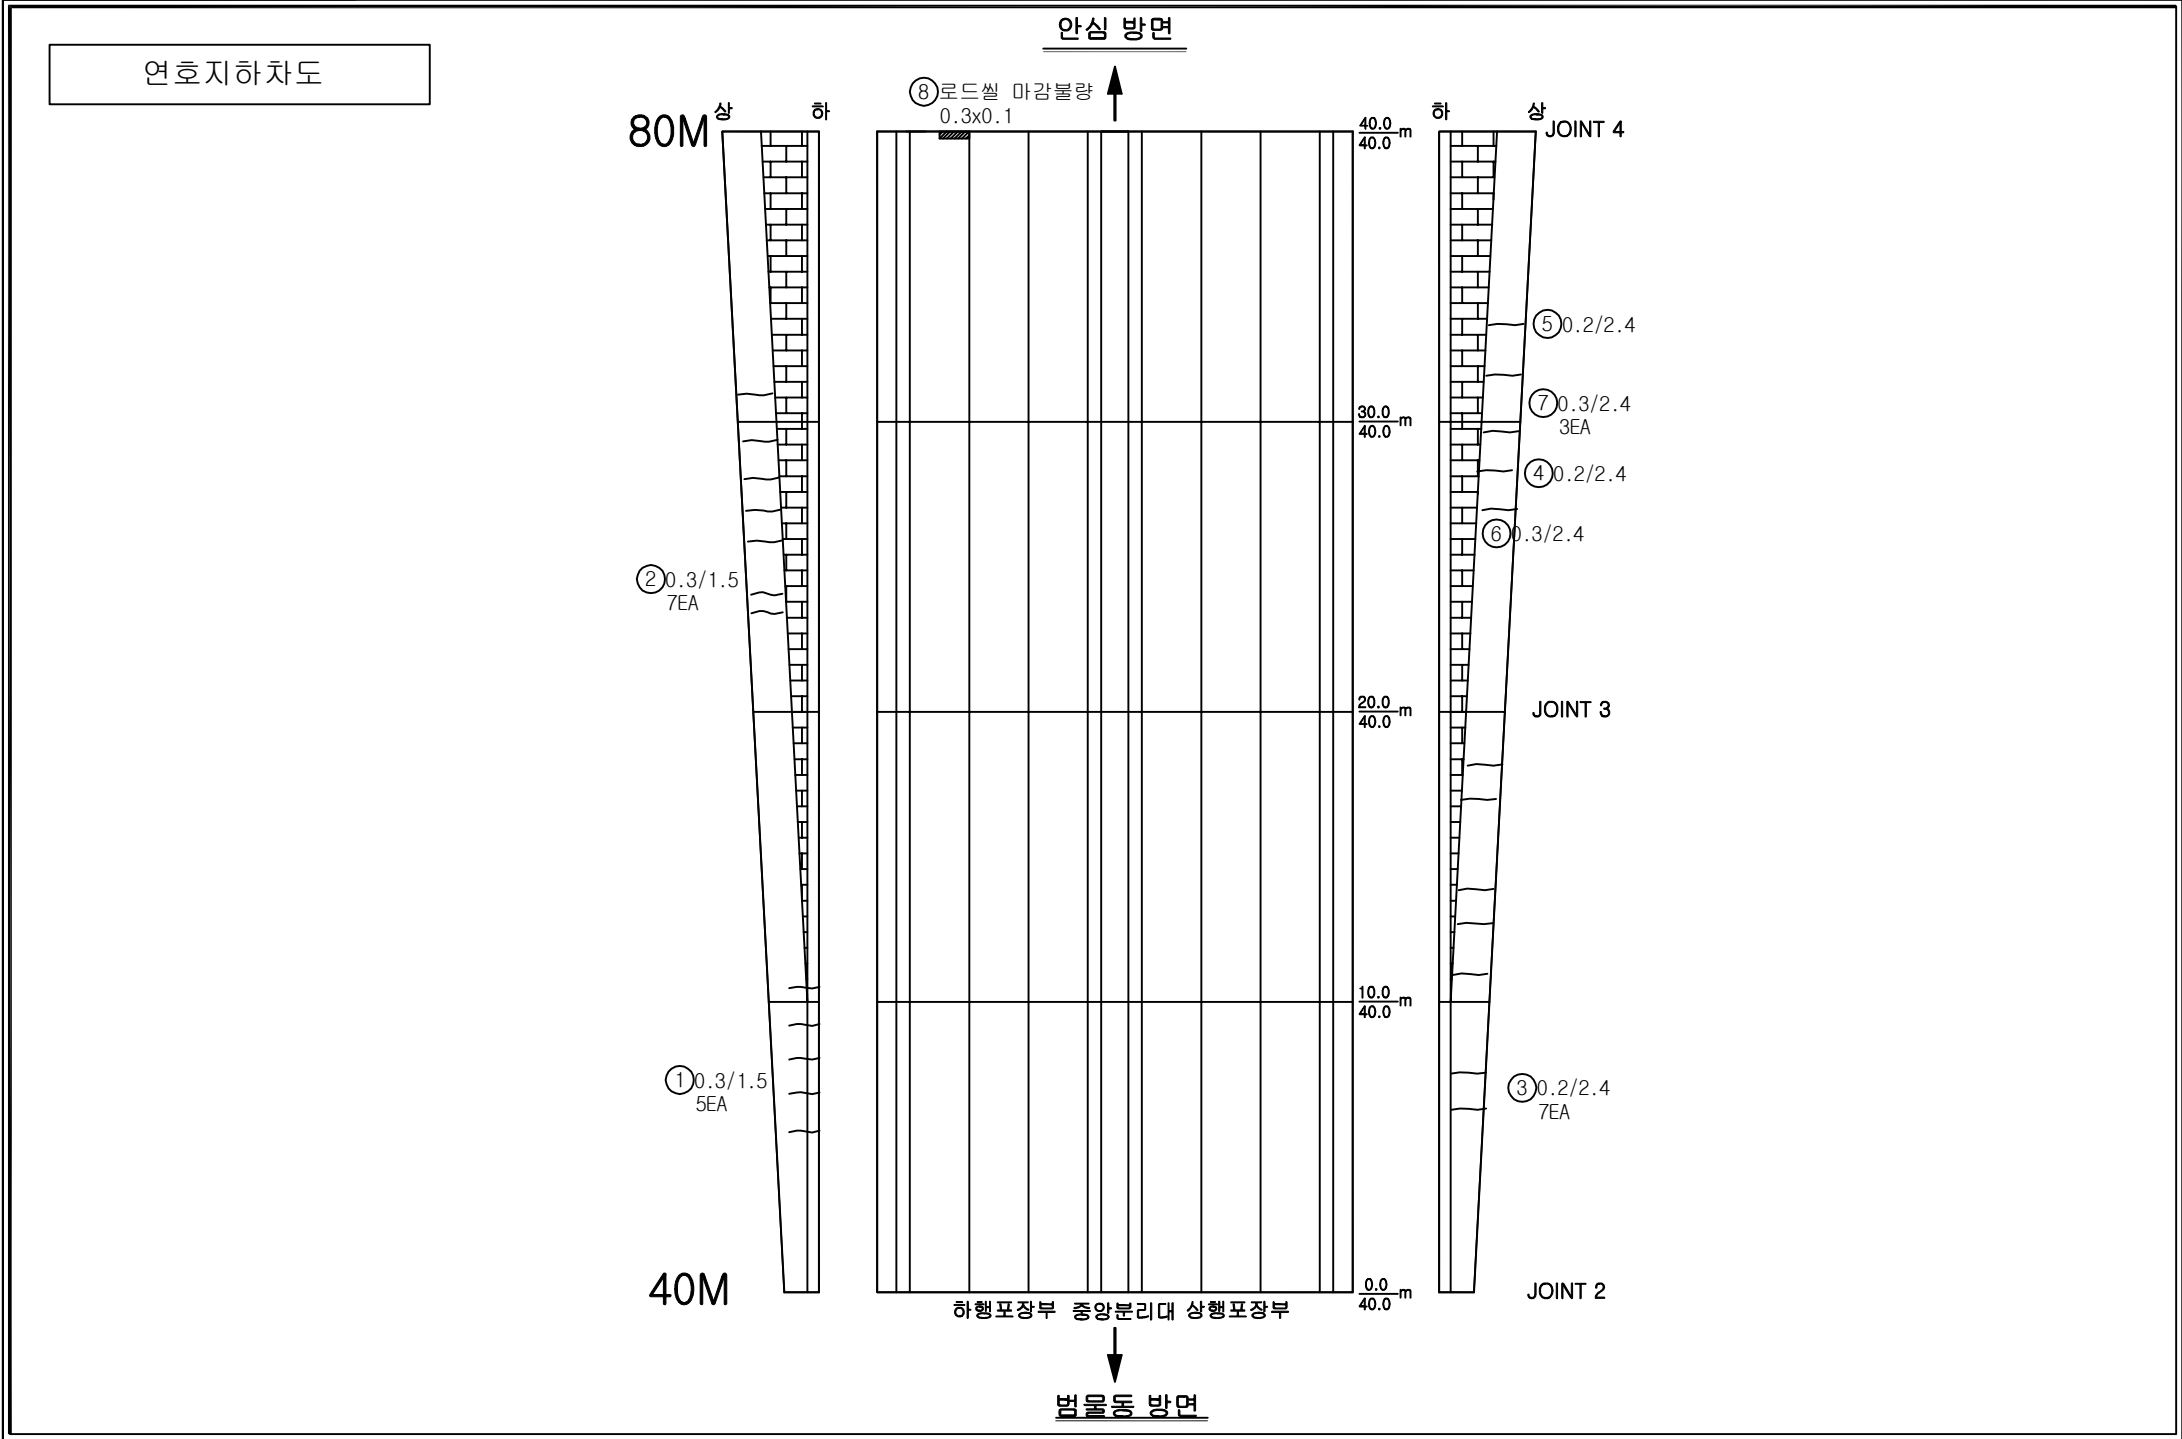
| 번호 | 위치 | 손상내용 | 손상물량 | | | | | 보수보강방안 |
|---|---|---|---|---|---|---|---|---|
| 1 | 옹벽 | 균열(Cw≥0.3mm) | 0.30 | 1.50 | 5 | m | 7.50 | 수지주입 |
| 2 | 옹벽 | 균열(Cw≥0.3mm) | 0.30 | 1.50 | 7 | m | 10.50 | 수지주입 |
| 3 | 옹벽 | 균열(Cw≤0.2mm) | 0.20 | 2.40 | 7 | m | 16.80 | 주의관찰 |
| 4 | 옹벽 | 균열(Cw≤0.2mm) | 0.20 | 2.40 | 1 | m | 2.40 | 주의관찰 |
| 5 | 옹벽 | 균열(Cw≤0.2mm) | 0.20 | 2.40 | 1 | m | 2.40 | 주의관찰 |
| 6 | 옹벽 | 균열(Cw≥0.3mm) | 0.30 | 2.40 | 1 | m | 2.40 | 수지주입 |
| 7 | 옹벽 | 균열(Cw≥0.3mm) | 0.30 | 2.40 | 2 | m | 4.80 | 수지주입 |

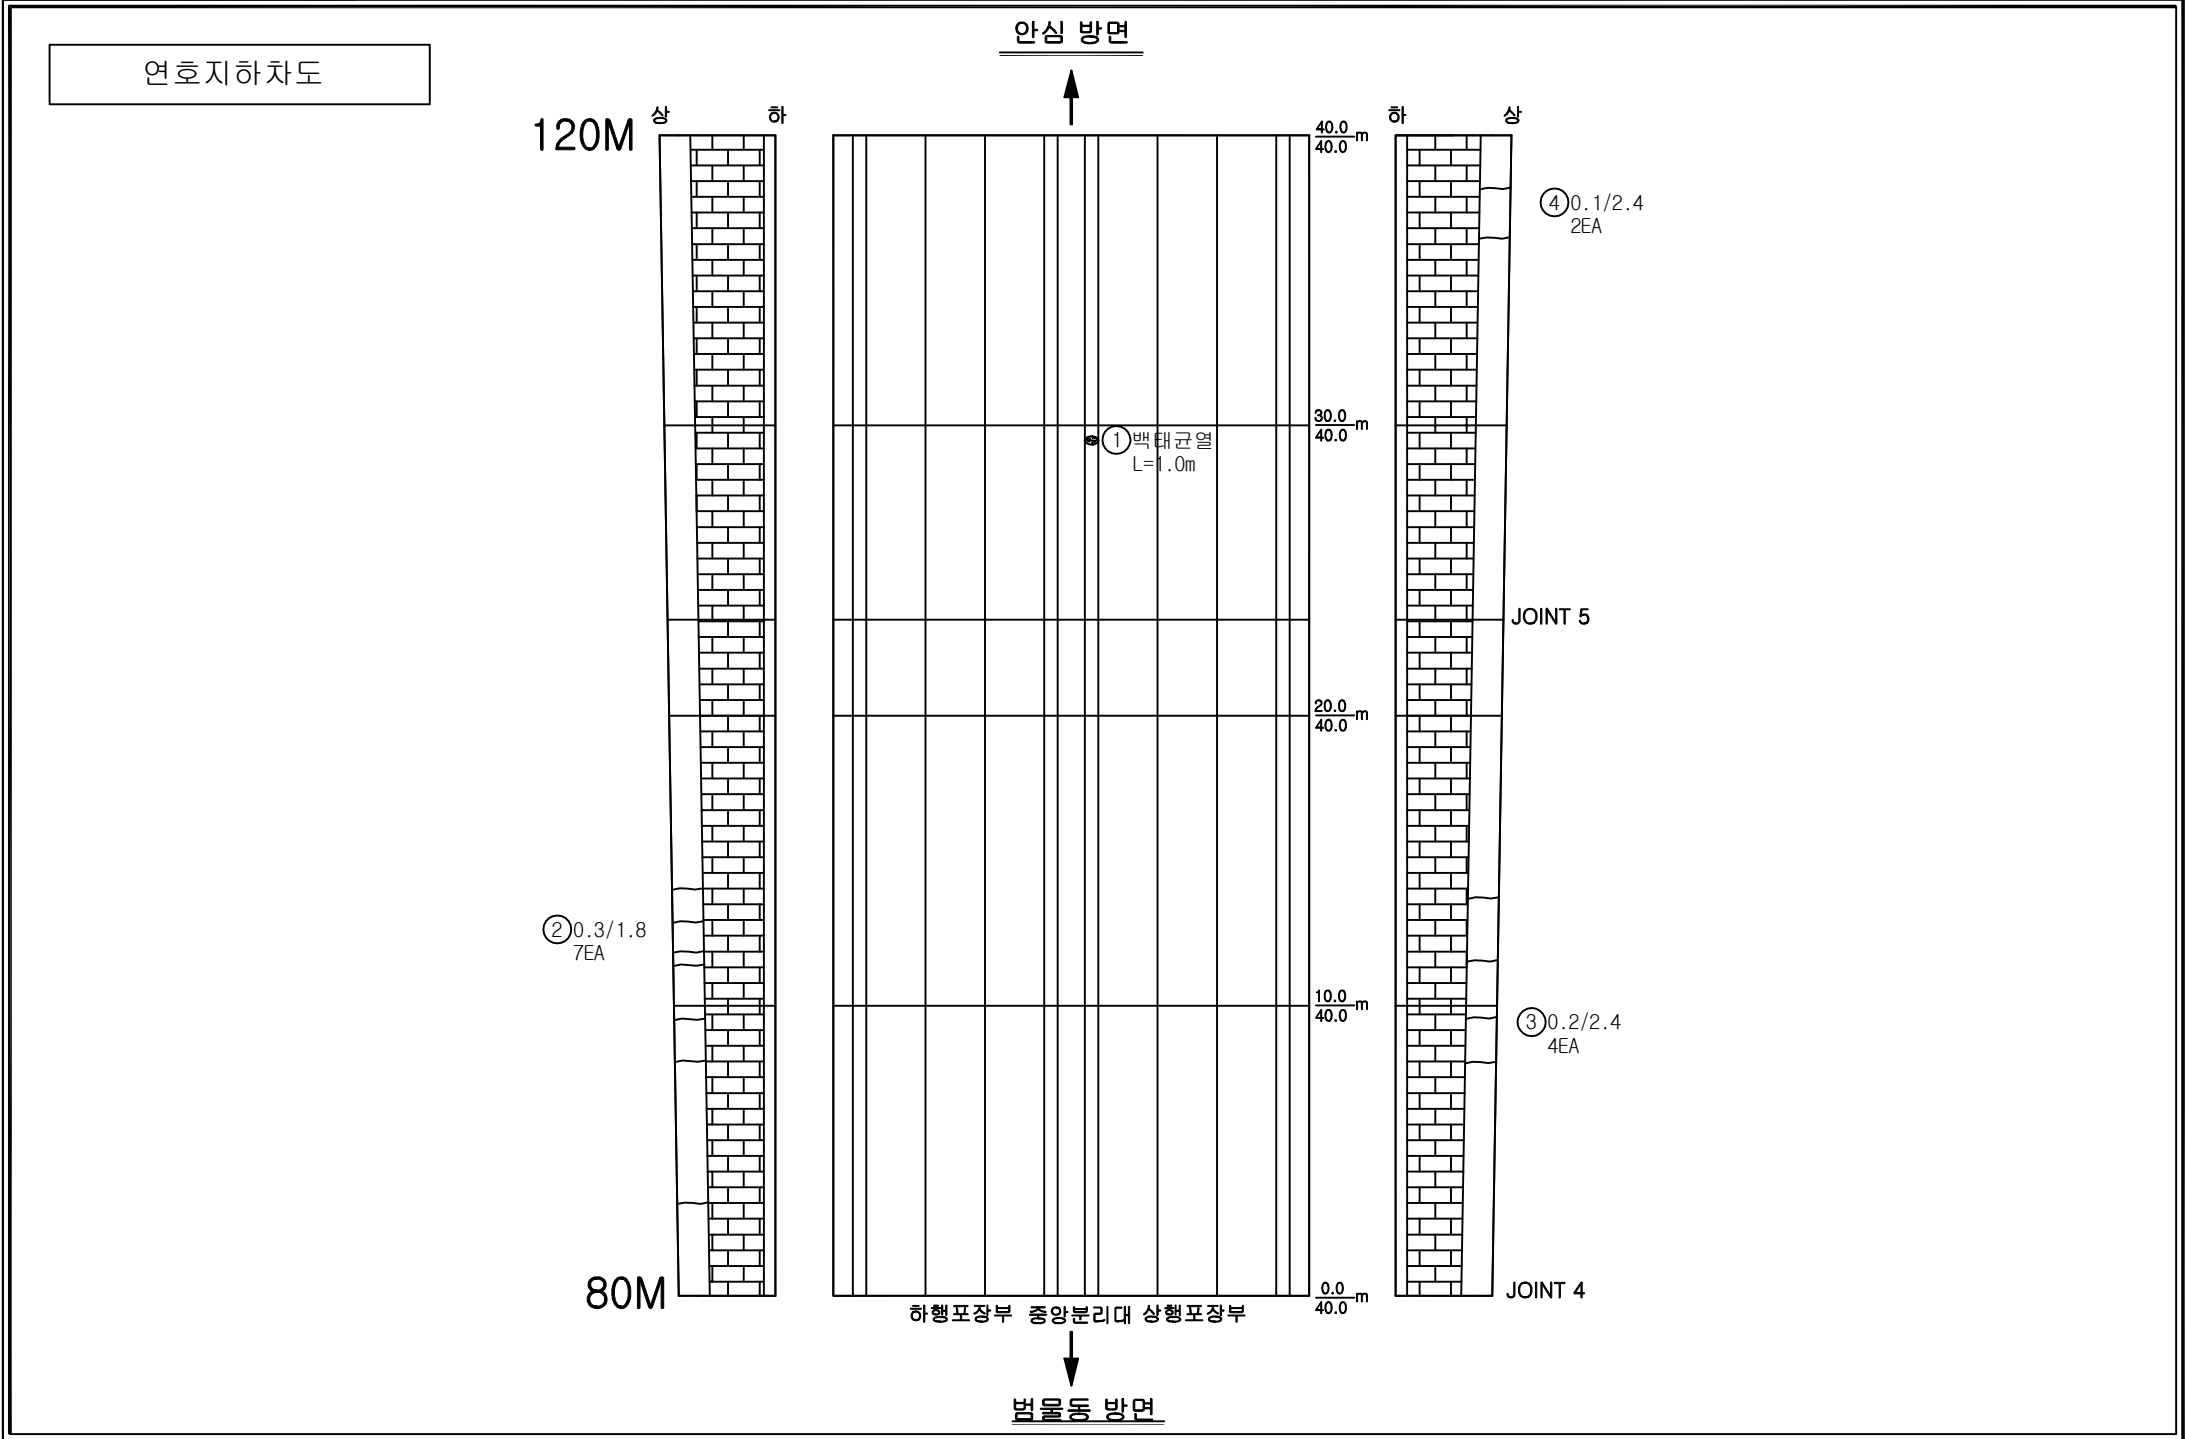
| 손상물량표 | | | | | | | | |
|---|---|---|---|---|---|---|---|---|
| 1 | 중앙분리대 | 백태균열 | - | 1.00 | 1 | m | 1.00 | 누수균열보수 |
| 2 | 옹벽 | 균열(Cw≥0.3mm) | 0.30 | 1.80 | 7 | m | 12.60 | 수지주입 |
| 3 | 옹벽 | 균열(Cw≤0.2mm) | 0.20 | 2.40 | 4 | m | 9.60 | 주의관찰 |
| 4 | 옹벽 | 균열(Cw≤0.2mm) | 0.10 | 2.40 | 2 | m | 4.80 | 주의관찰 |

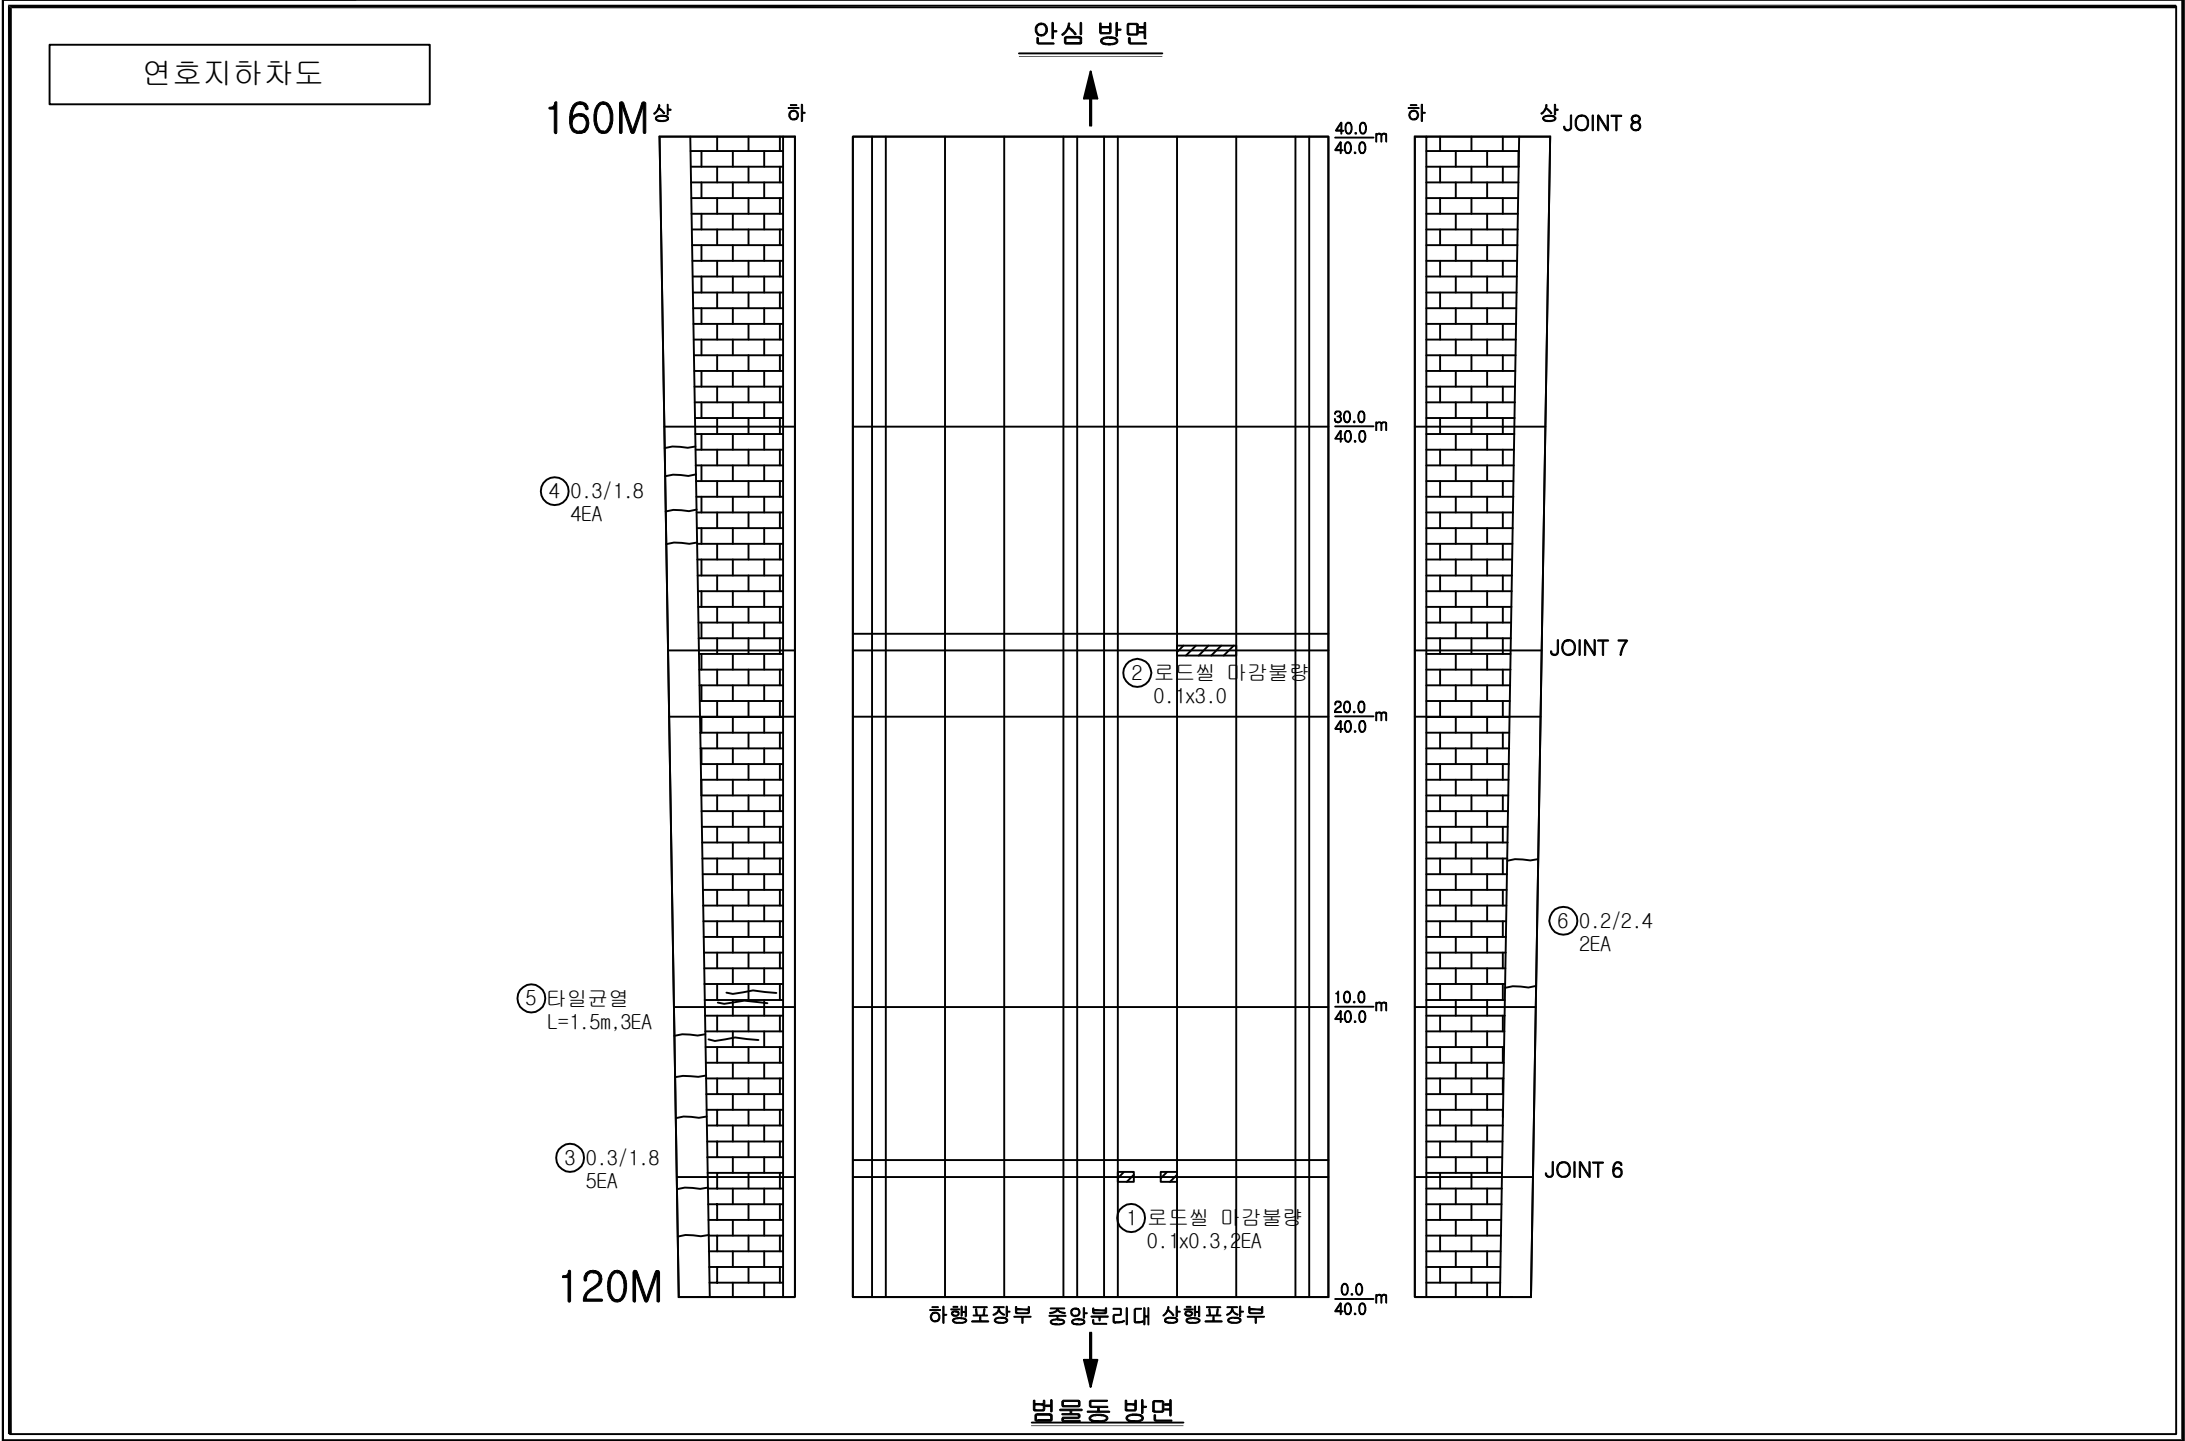
| 번호 | 위치 | 손상내용 | 손상물량 | | | | | 보수보강방안 |
|---|---|---|---|---|---|---|---|---|
| 3 | 옹벽 | 균열(Cw≥0.3mm) | 0.30 | 1.80 | 5 | m | 9.00 | 수지주입 |
| 4 | 옹벽 | 균열(Cw≥0.3mm) | 0.30 | 1.80 | 4 | m | 7.20 | 수지주입 |
| 5 | 옹벽 | 타일균열 | - | 1.50 | 3 | m | 4.50 | 주의관찰 |
| 6 | 옹벽 | 균열(Cw≤0.2mm) | 0.20 | 2.40 | 2 | m | 4.80 | 주의관찰 |

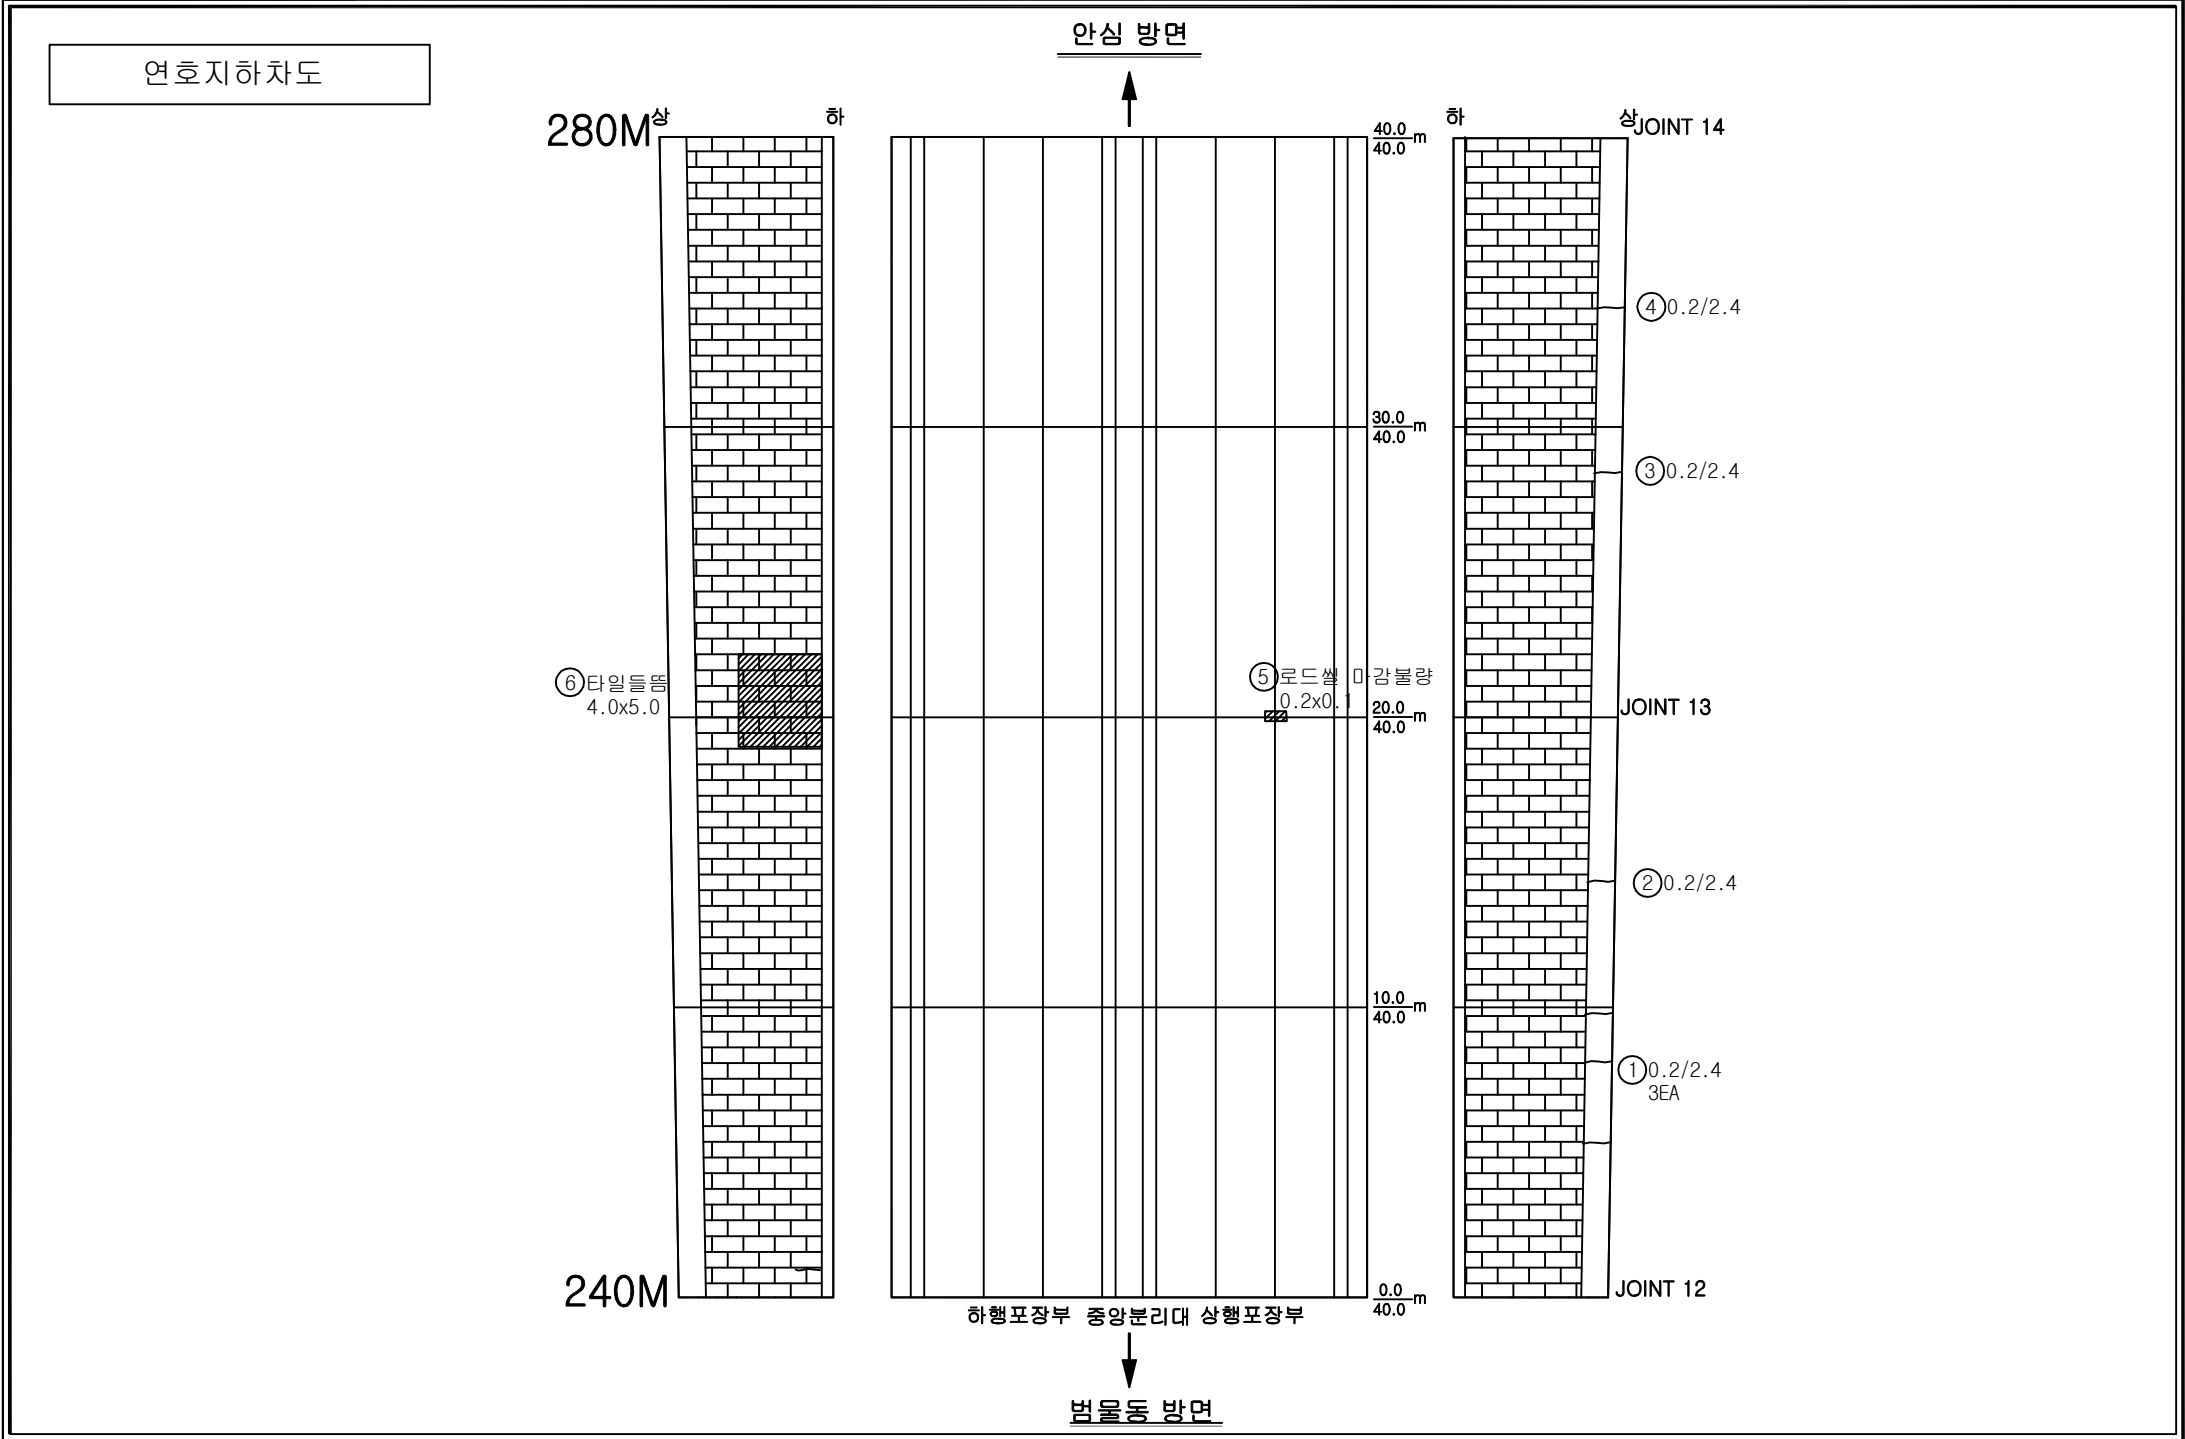
| 손상물량표 | | | | | | | | |
|---|---|---|---|---|---|---|---|---|
| 1 | 옹벽 | 균열(Cw≤0.2mm) | 0.20 | 2.40 | 3 | m | 7.20 | 주의관찰 |
| 2 | 옹벽 | 균열(Cw≤0.2mm) | 0.20 | 2.40 | 1 | m | 2.40 | 주의관찰 |
| 3 | 옹벽 | 균열(Cw≤0.2mm) | 0.20 | 2.40 | 1 | m | 2.40 | 주의관찰 |
| 4 | 옹벽 | 균열(Cw≤0.2mm) | 0.20 | 2.40 | 1 | m | 2.40 | 주의관찰 |

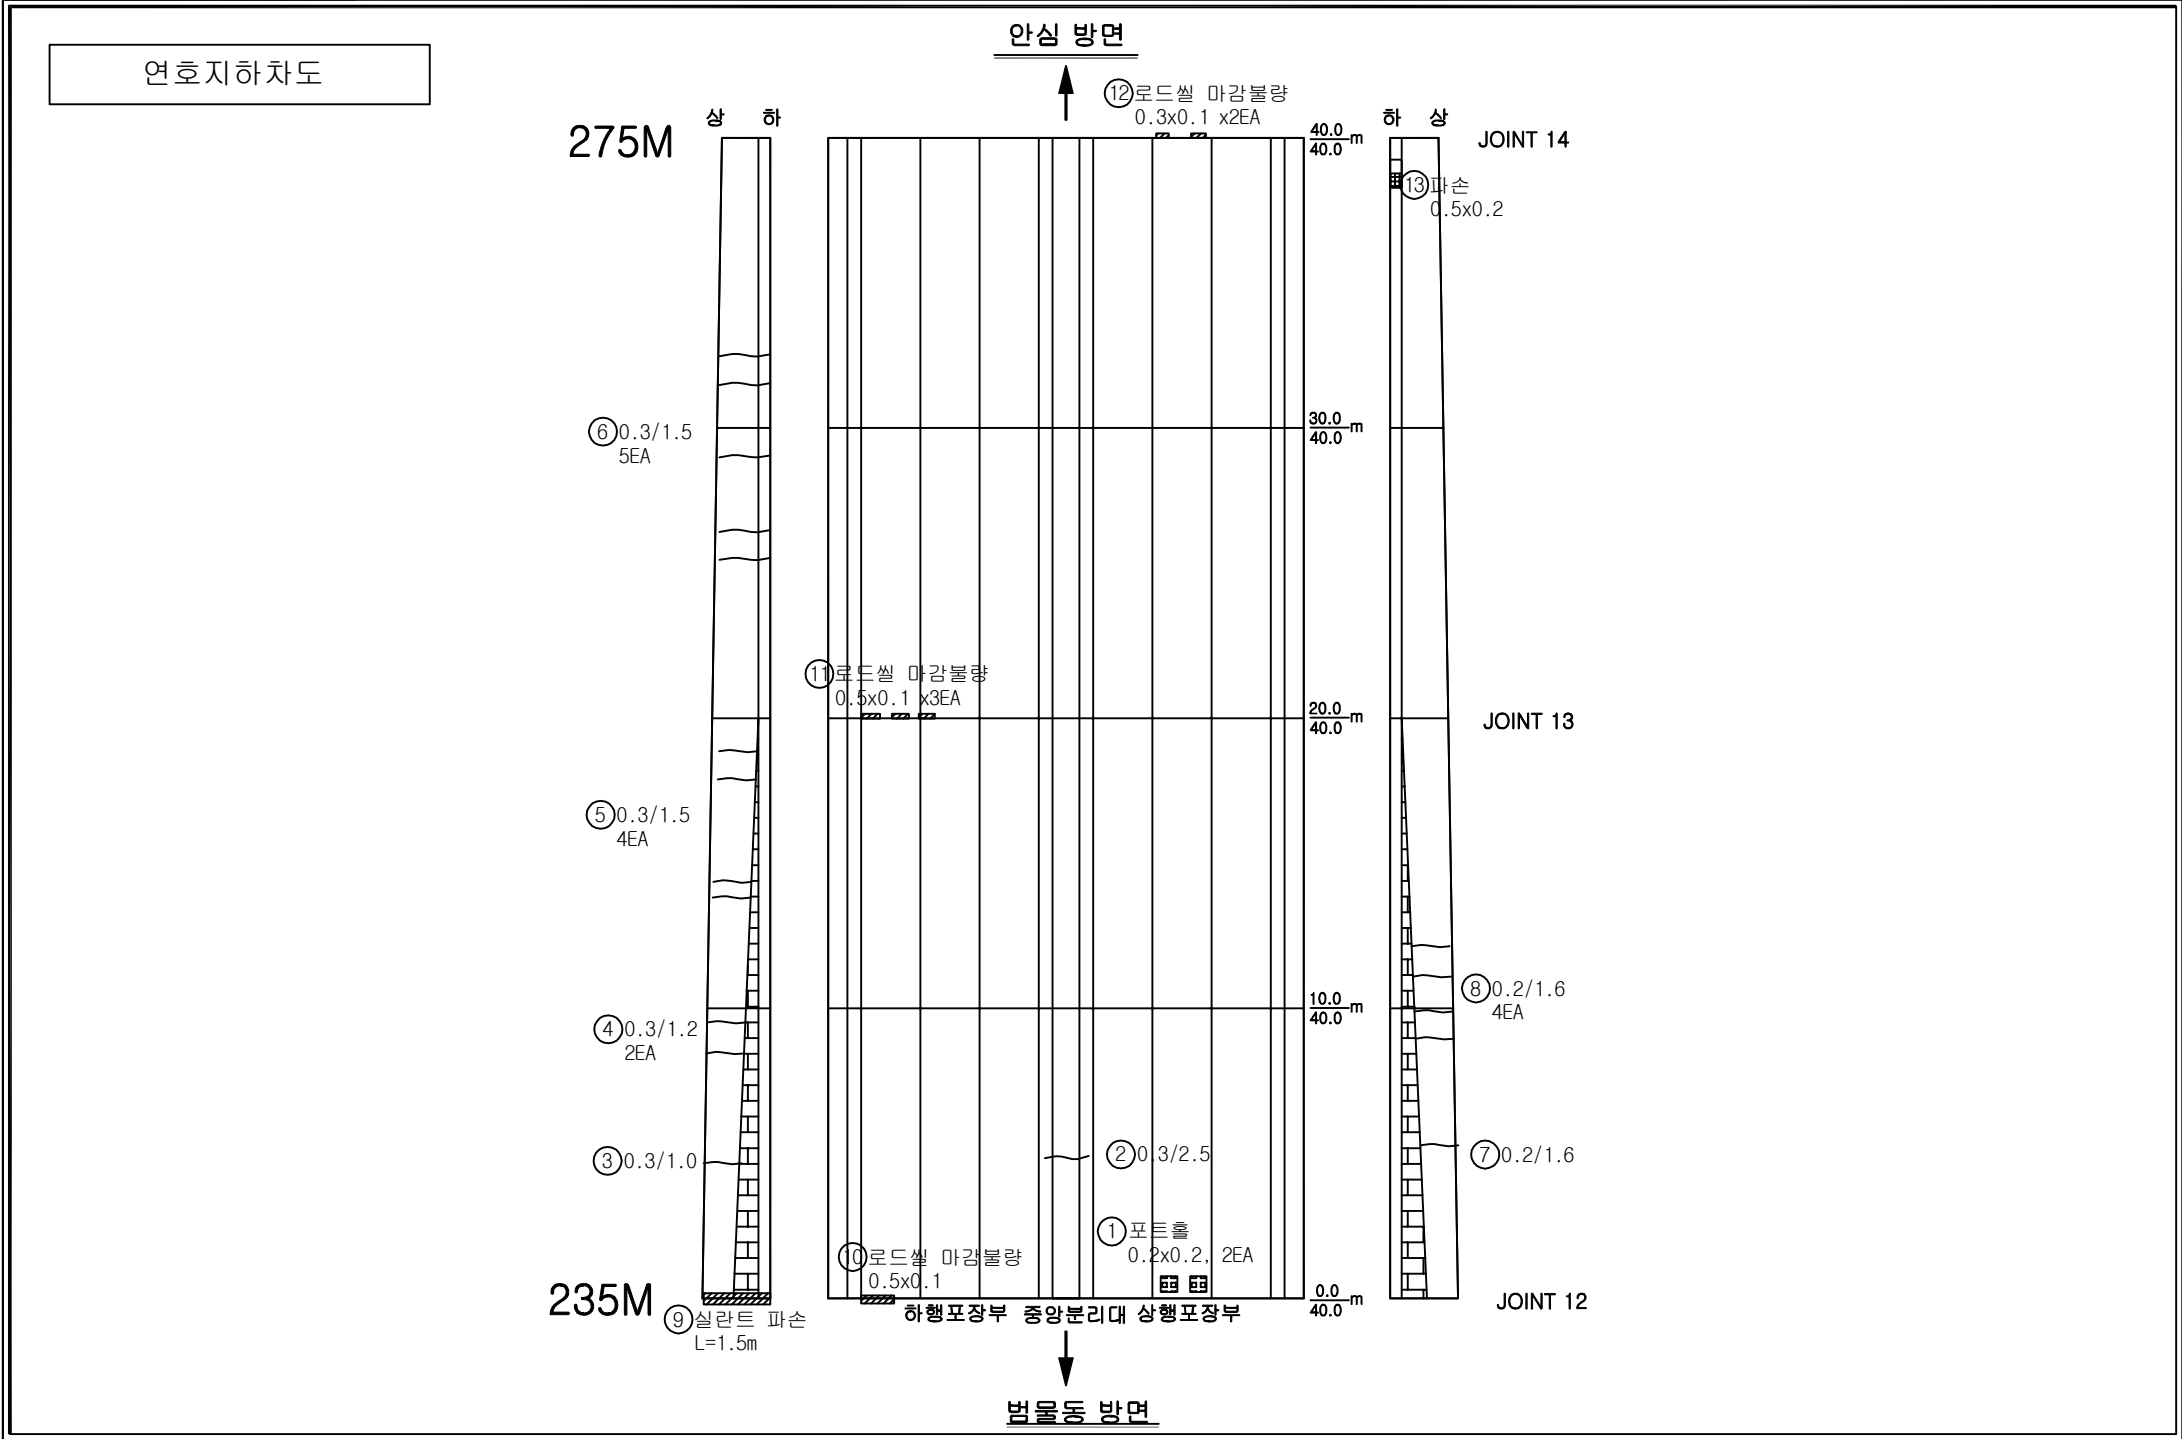
| 손상물량표 | | | | | | | | |
|---|---|---|---|---|---|---|---|---|
| 2 | 중앙분리대 | 중분대 균열(Cw≥0.3mm) | 0.30 | 2.50 | 1 | m | 2.50 | 수지주입 |
| 3 | 옹벽 | 균열(Cw≥0.3mm) | 0.30 | 1.00 | 1 | m | 1.00 | 수지주입 |
| 4 | 옹벽 | 균열(Cw≥0.3mm) | 0.30 | 1.20 | 2 | m | 2.40 | 수지주입 |
| 5 | 옹벽 | 균열(Cw≥0.3mm) | 0.30 | 1.50 | 4 | m | 6.00 | 수지주입 |
| 6 | 옹벽 | 균열(Cw≥0.3mm) | 0.30 | 1.50 | 5 | m | 7.50 | 수지주입 |
| 7 | 옹벽 | 균열(Cw≤0.2mm) | 0.20 | 1.60 | 1 | m | 1.60 | 주의관찰 |
| 8 | 옹벽 | 균열(Cw≤0.2mm) | 0.20 | 1.60 | 4 | m | 6.40 | 주의관찰 |

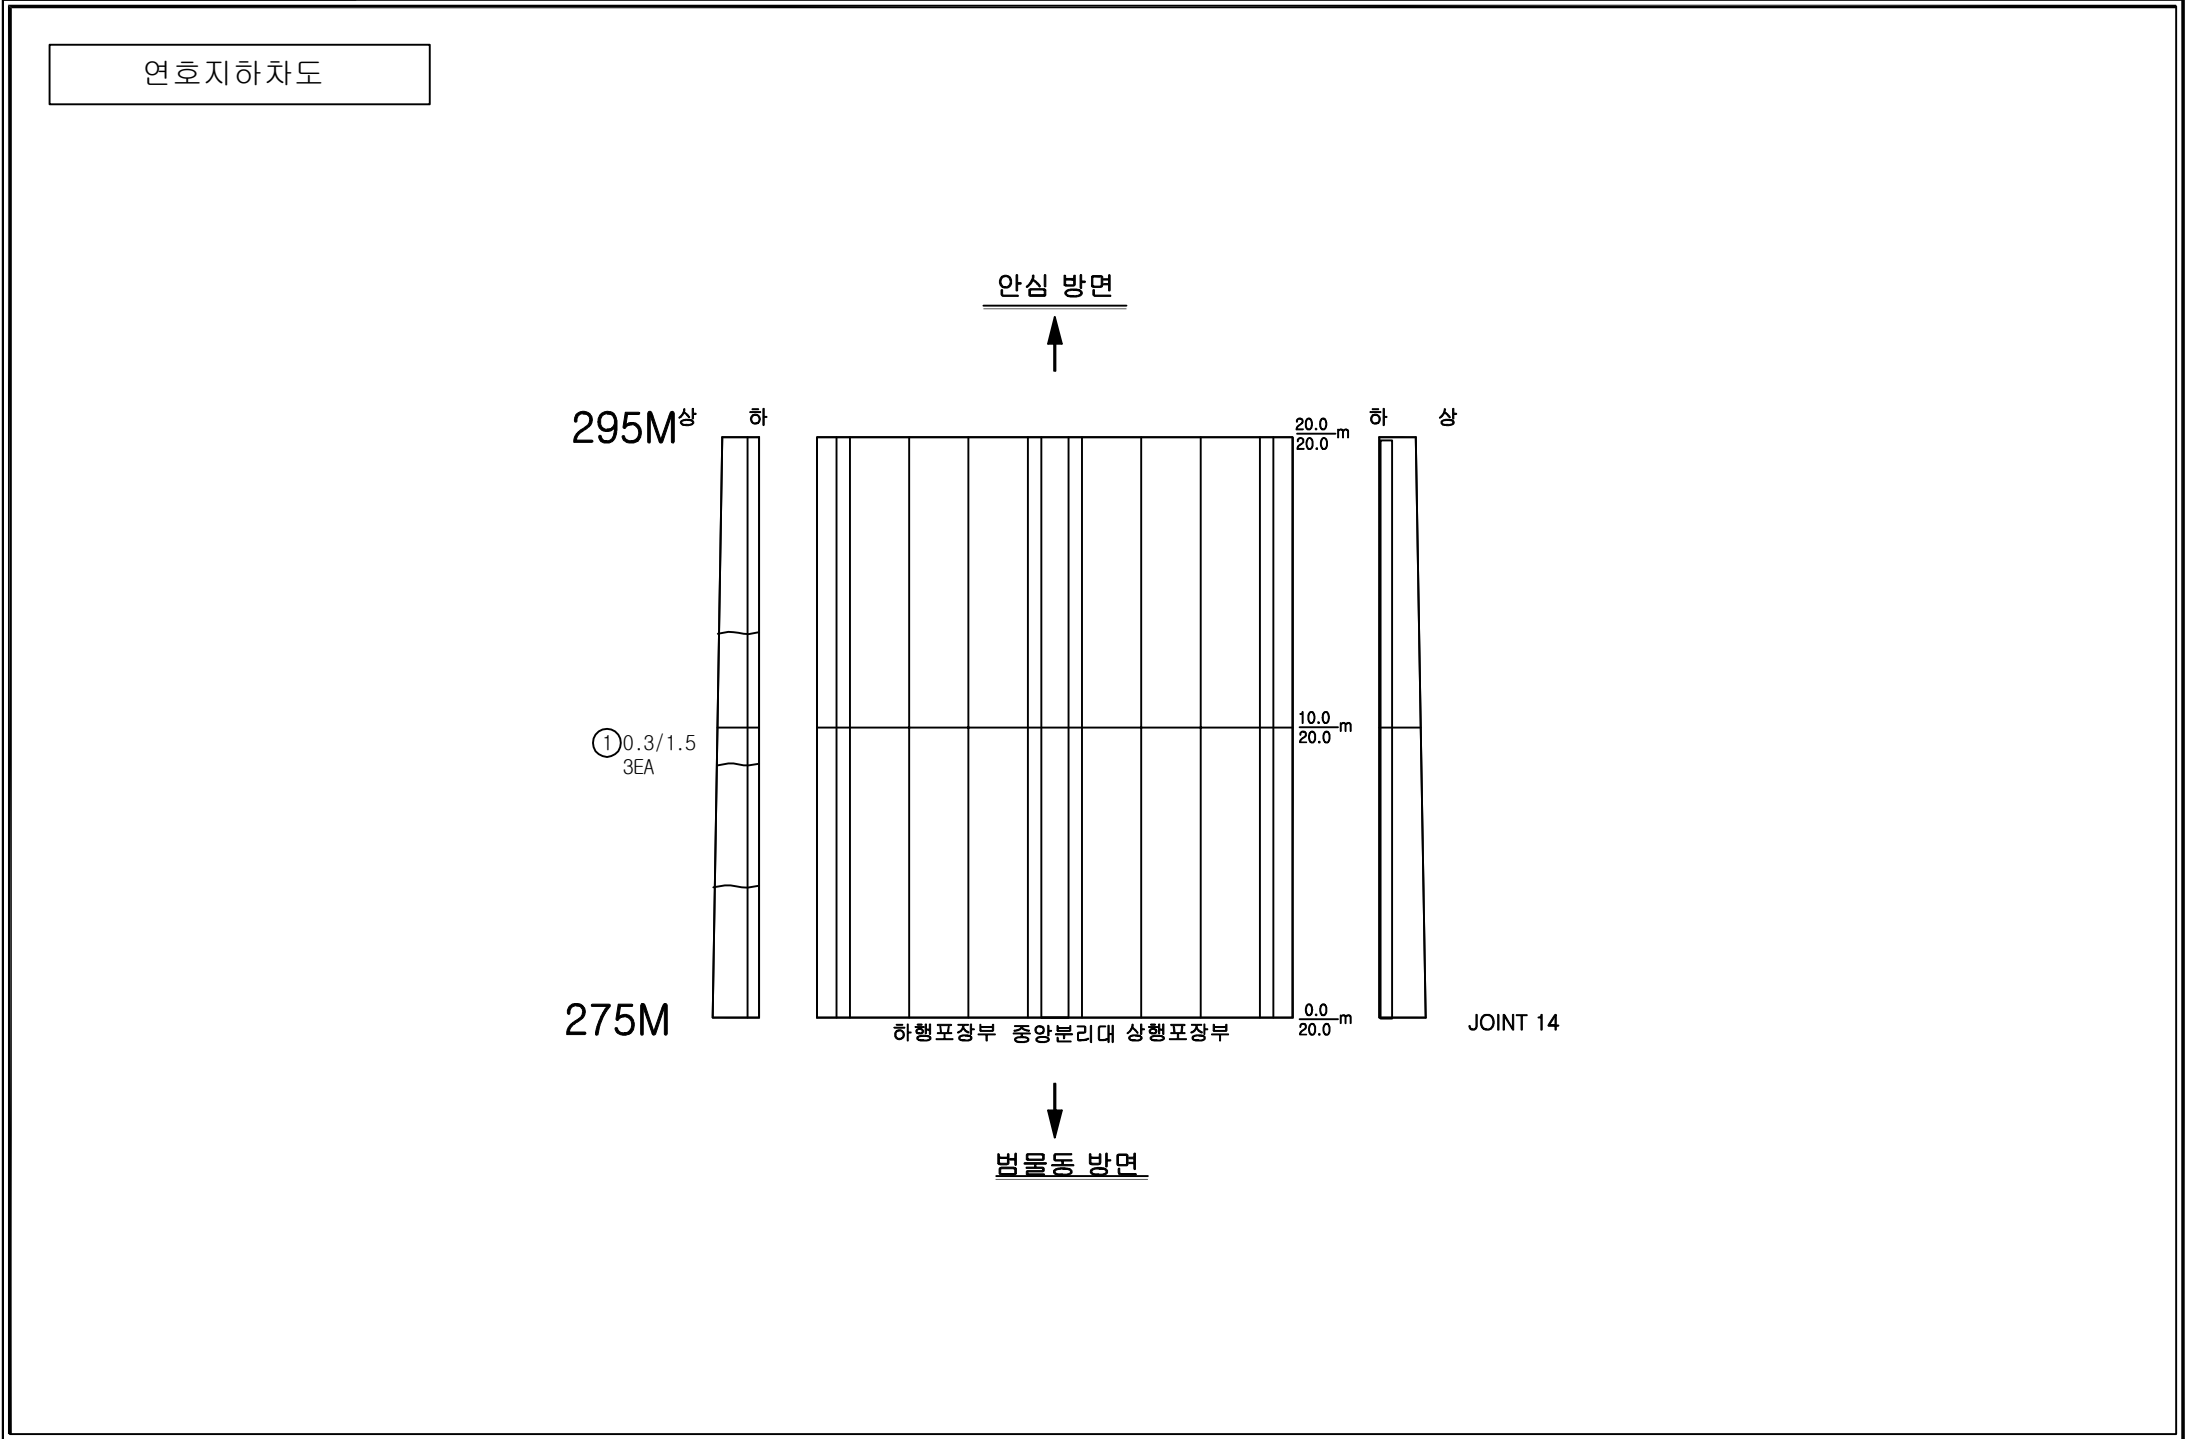
| 번호 | 위치 | 손상내용 | 손상물량 | | | | | 보수보강방안 |
|---|---|---|---|---|---|---|---|---|
| 1 | 동벽 | 균열(Cw≥0.3mm) | 0.30 | 1.50 | 3 | m | 4.50 | 수지주입 |

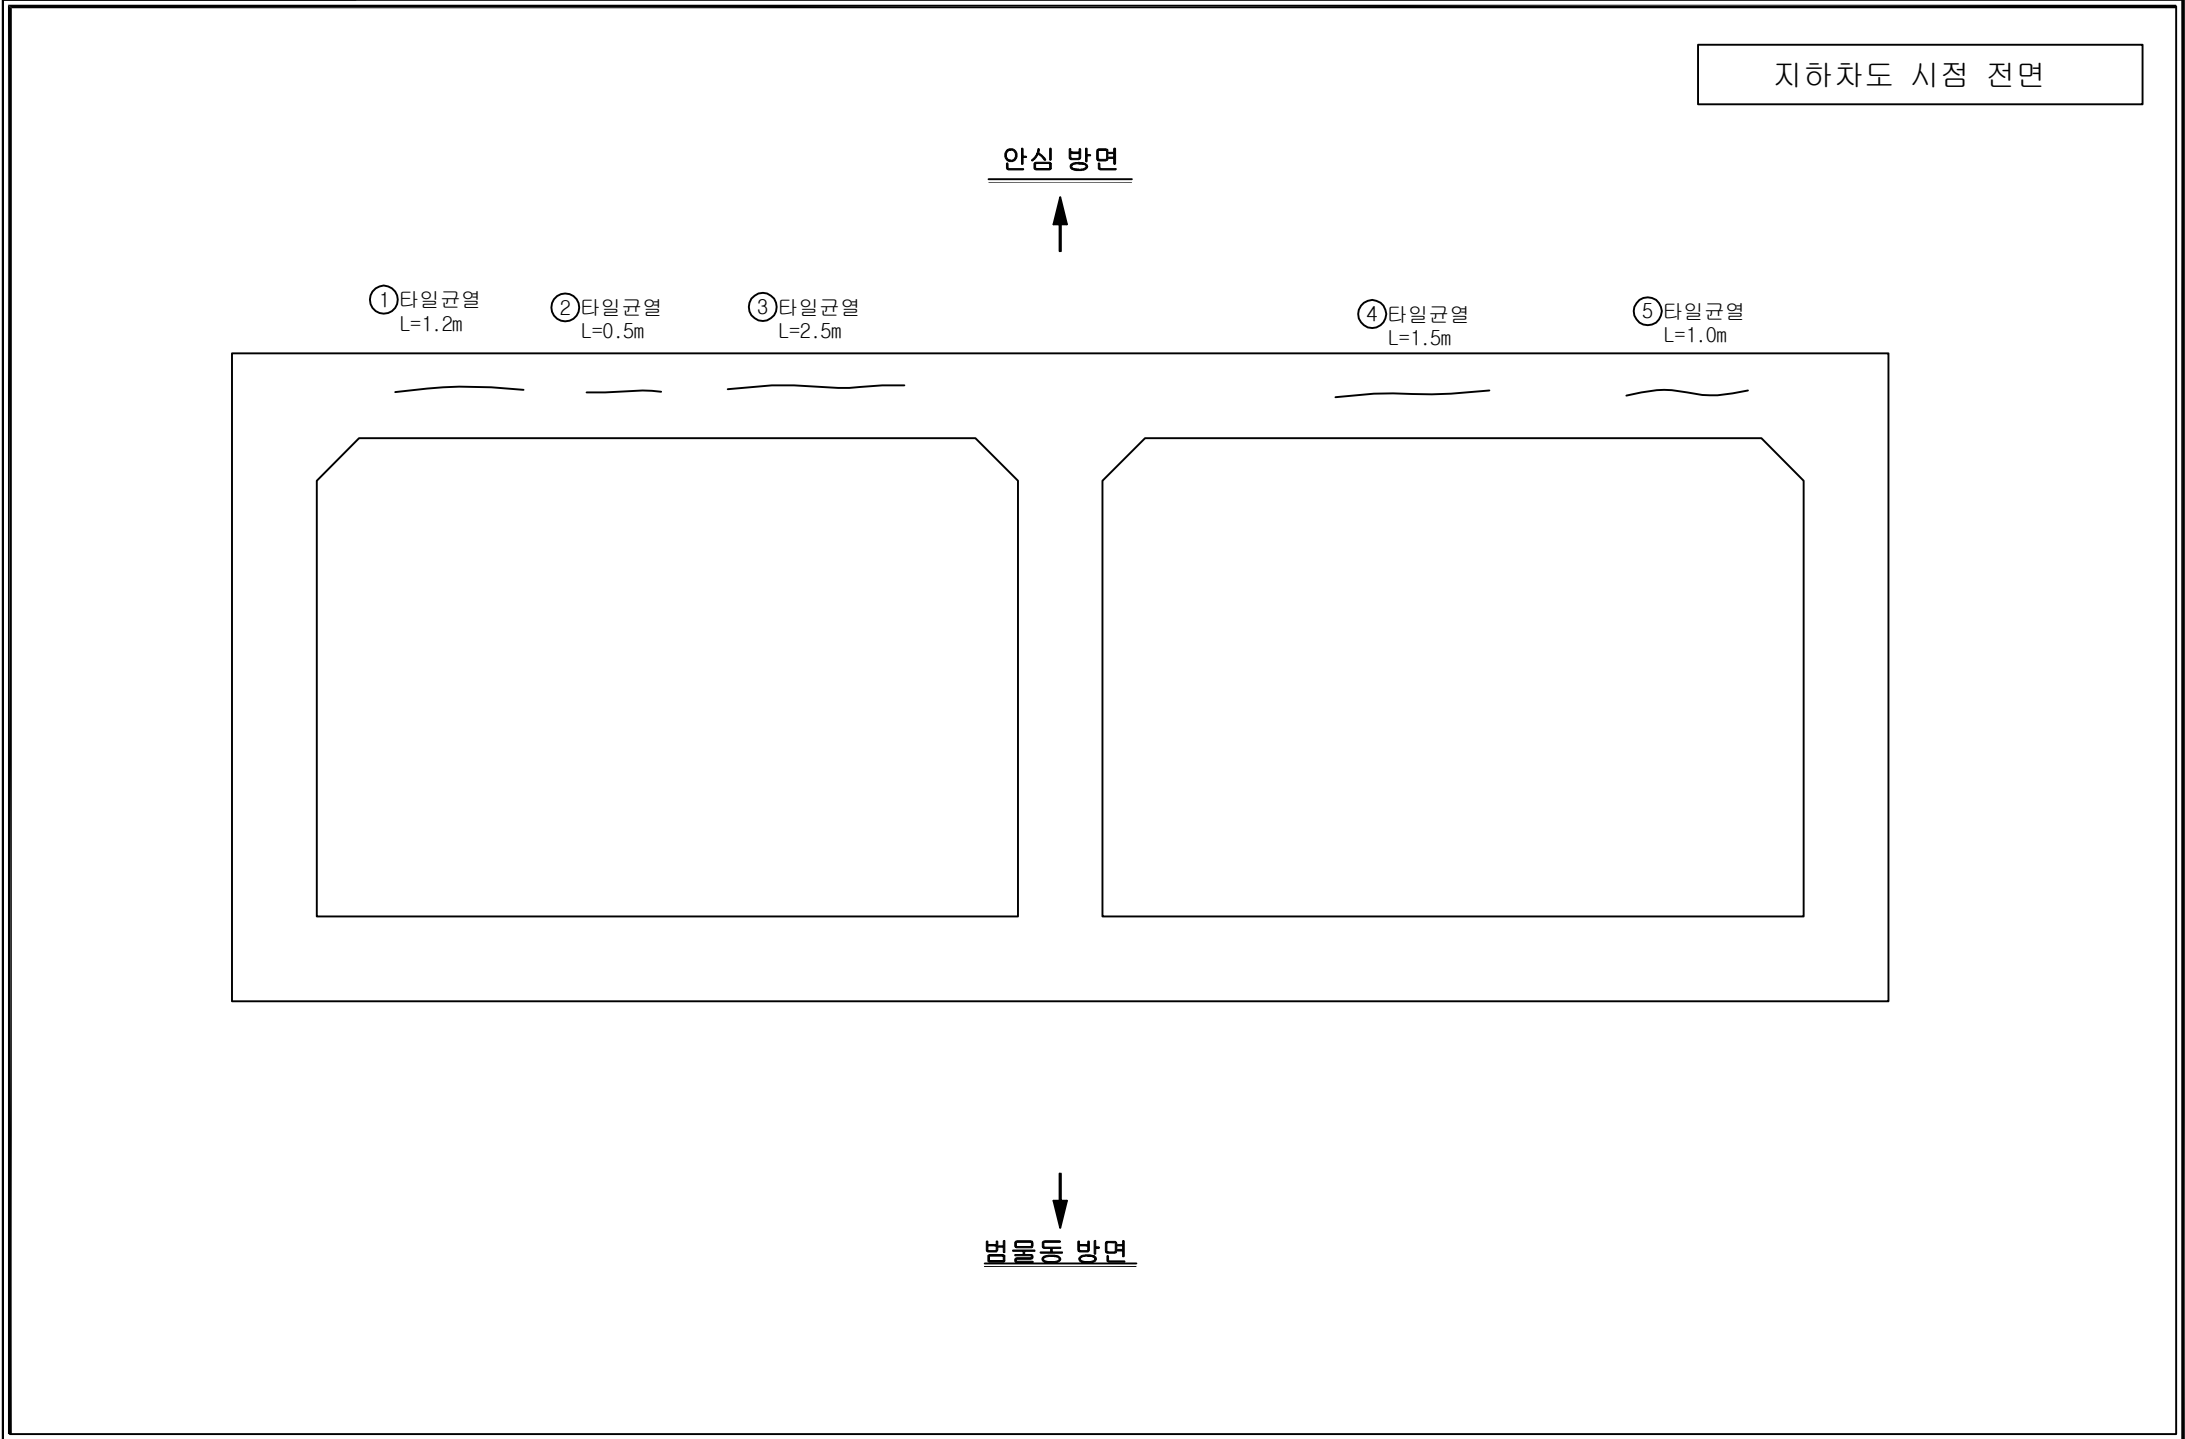
| 번호 | 위치 | 손상내용 | 손상물량 | | | | | 보수보강방안 |
|---|---|---|---|---|---|---|---|---|
| 1 | 전면 | 타일균열 | - | 1.20 | 1 | m | 1.20 | 주의관찰 |
| 2 | 전면 | 타일균열 | - | 0.50 | 1 | m | 0.50 | 주의관찰 |
| 3 | 전면 | 타일균열 | - | 2.50 | 1 | m | 2.50 | 주의관찰 |
| 4 | 전면 | 타일균열 | - | 1.50 | 1 | m | 1.50 | 주의관찰 |
| 5 | 전면 | 타일균열 | - | 1.00 | 1 | m | 1.00 | 주의관찰 |
