# 6. 주요 하자 발생 사진 대지

| 구 조 물 명 | | | | | | | 일산대교 Ramp-I교 | | | | | | |

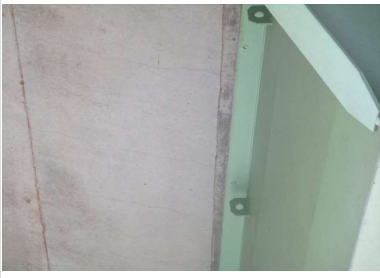
| 구 조 물 명 | | | | | | | 일산대교 Ramp-I교 | | | | | | |
|---|---|---|---|---|---|---|---|---|---|---|---|---|---|
| 위치 | 슬래브하면 | S1 | 망도<br>번호 | 27 | 손상<br>번호 | 9 | 위치 | 슬래브하면 | S2 | 망도<br>번호 | 28 | 손상<br>번호 | 11 |
| 내용 | 균열 | 0.3 | mm | 1.0 | m | 3ea | 내용 | 균열 | 0.4 | mm | 1.0 | m | 1 |

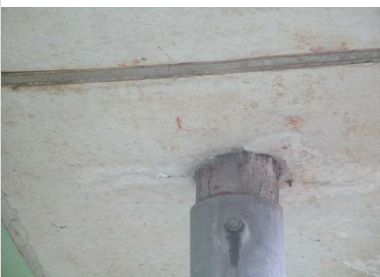
| 구 조 물 명 | | | | | | | 일산대교 Ramp-I교 | | | | | | |
|---|---|---|---|---|---|---|---|---|---|---|---|---|---|
| 위치 | 슬래브하면 | S4 | 망도<br>번호 | 30 | 손상<br>번호 | 8 | 위치 | 슬래브하면 | S4 | 망도<br>번호 | 30 | 손상<br>번호 | 10 |
| 내용 | 균열부 백태 | 0.1 | m | 0.3 | m | 1 | 내용 | 균열 | 0.3 | mm | 1.0 | m | 1 |

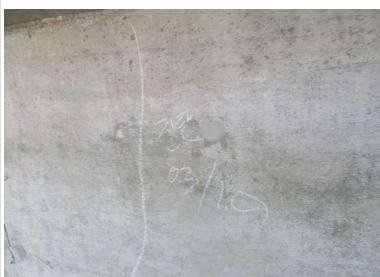
| 구 조 물 명 | | | | | | | 일산대교 Ramp-I교 | | | | | | |
|---|---|---|---|---|---|---|---|---|---|---|---|---|---|
| 위치 | 슬래브하면 | S7 | 망도<br>번호 | 33 | 손상<br>번호 | 3 | 위치 | 슬래브하면 | S8 | 망도<br>번호 | 34 | 손상<br>번호 | 3 |
| 내용 | 균열 | 0.3 | mm | 1.0 | m | 4 | 내용 | 균열 | 0.3 | mm | 1.0 | m | 4 |

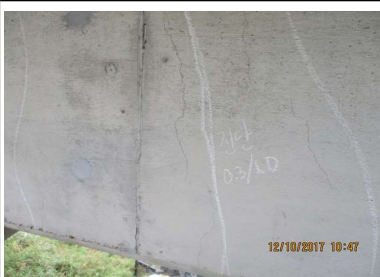
| 구 조 물 명 | | | | | | | 일산대교 Ramp-I교 | | | | | | |
|---|---|---|---|---|---|---|---|---|---|---|---|---|---|
| 위치 | 슬래브하면 | S10 | 망도<br>번호 | 36 | 손상<br>번호 | 1 | 위치 | 슬래브하면 | S16 | 망도<br>번호 | 42 | 손상<br>번호 | 1 |
| 내용 | 균열 | 0.3 | m | 1.0 | m | 4 | 내용 | 균열부 백태 | 0.1 | m | 1.0 | m | 1 |

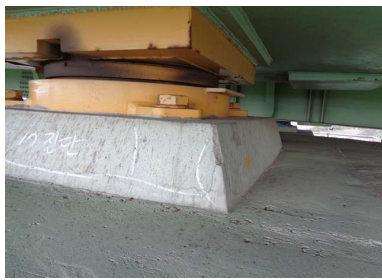
| | | | | | | | 구조물명 | | | | | | 일산대교 Ramp-I교 | | | | | | | |
|---|---|---|---|---|---|---|---|---|---|---|---|---|---|---|---|---|---|---|---|---|
| 위치 | 교각 | IP1 | 망도<br>번호 | 53 | 손상<br>번호 | 2 | 위치 | 교각 | IP1 | 망도<br>번호 | 53 | 손상<br>번호 | 3 | 위치 | 교량받침 | IP3 | 망도<br>번호 | 55 | 손상<br>번호 | 2 |
| 내용 | 균열 | 0.3 | mm | 1.0 | m | 1 | 내용 | 균열 | 0.3 | mm | 1.0 | m | 1 | 내용 | 무수축 들뜸 및 파손 | 0.2 | m | 0.9 | m | 1 |

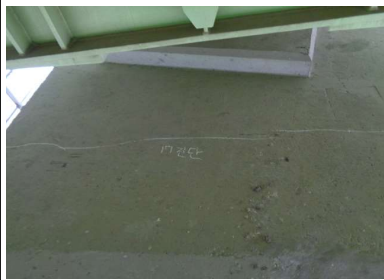
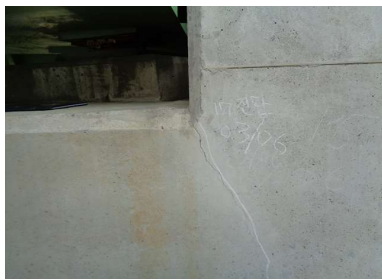
| | | | | | | | 구조물명 | | | | | | 일산대교 Ramp-I교 | | | | | | | |
|---|---|---|---|---|---|---|---|---|---|---|---|---|---|---|---|---|---|---|---|---|
| 위치 | 교각 | IP4 | 망도<br>번호 | 56 | 손상<br>번호 | 5 | 위치 | 교각 | IP4 | 망도<br>번호 | 56 | 손상<br>번호 | 6 | 위치 | 교각 | IP5 | 망도<br>번호 | 57 | 손상<br>번호 | 5 |
| 내용 | 균열 | 0.3 | mm | 1.2 | m | 1 | 내용 | 균열 | 0.3 | mm | 2.5 | m | 1 | 내용 | 균열 | 0.3 | mm | 0.6 | m | 1 |

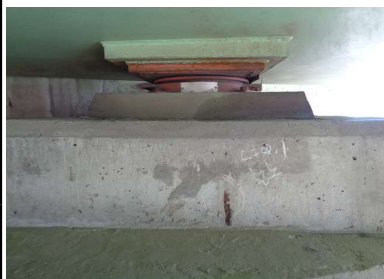
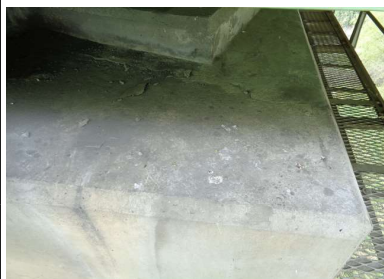
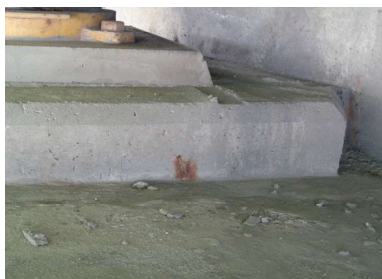
| | | | | | | | 구조물명 | | | | | | 일산대교 Ramp-I교 | | | | | | | |
|---|---|---|---|---|---|---|---|---|---|---|---|---|---|---|---|---|---|---|---|---|
| 위치 | 교량받침 | IP5 | 망도<br>번호 | 57 | 손상<br>번호 | 6 | 위치 | 교각 | IP5 | 망도<br>번호 | 57 | 손상<br>번호 | 11 | 위치 | 교량받침 | IP5 | 망도<br>번호 | 57 | 손상<br>번호 | 12 |
| 내용 | 받침Con'c철근노출 | 0.1 | m | 0.1 | m | 1 | 내용 | 박리 | 1.0 | m | 1.0 | m | 1 | 내용 | 받침Con'c철근노출 | 0.1 | m | 0.1 | m | 1 |

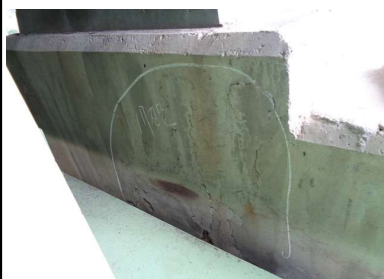
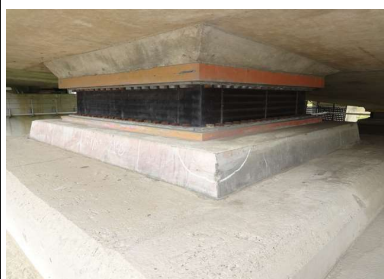
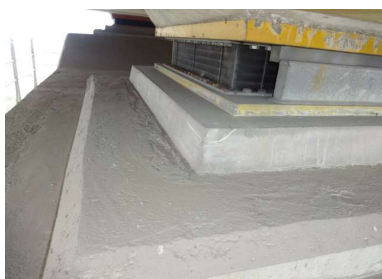
| | | | | | | | 구조물명 | | | | | | 일산대교 Ramp-I교 | | | | | | | |
|---|---|---|---|---|---|---|---|---|---|---|---|---|---|---|---|---|---|---|---|---|
| 위치 | 교각 | IP5 | 망도<br>번호 | 57 | 손상<br>번호 | 14 | 위치 | 교량받침 | IP6 | 망도<br>번호 | 58 | 손상<br>번호 | 2 | 위치 | 교량받침 | IP6 | 망도<br>번호 | 58 | 손상<br>번호 | 7 |
| 내용 | 박락(철근노출) | 0.1 | m | 0.1 | m | 1 | 내용 | 무수축파손 | 0.2 | m | 0.2 | m | 1 | 내용 | 무수축들뜸 | 0.1 | m | 0.1 | m | 1 |

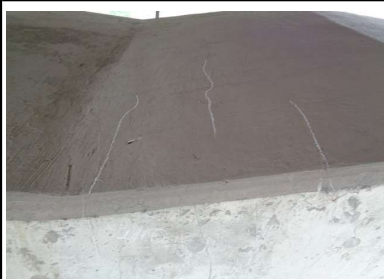
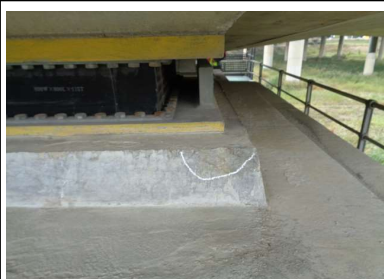
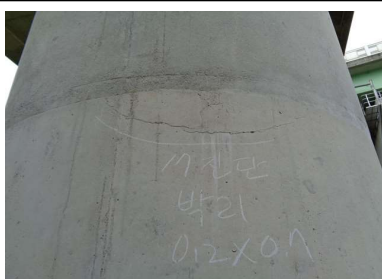
| | | | | | | | 구조물명 | | | | | | 일산대교 Ramp-I교 | | | | | | | |
|---|---|---|---|---|---|---|---|---|---|---|---|---|---|---|---|---|---|---|---|---|
| 위치 | 교각 | IP7 | 망도<br>번호 | 59 | 손상<br>번호 | 10 | 위치 | 교량받침 | IP7 | 망도<br>번호 | 59 | 손상<br>번호 | 11 | 위치 | 교각 | IP13 | 망도<br>번호 | 65 | 손상<br>번호 | 5 |
| 내용 | 균열 | 0.3 | mm | 2.5 | m | 1 | 내용 | 무수축파손 | 0.1 | m | 0.1 | m | 1 | 내용 | 박리 | 0.2 | m | 0.7 | m | 1 |

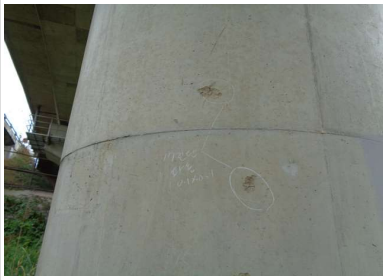
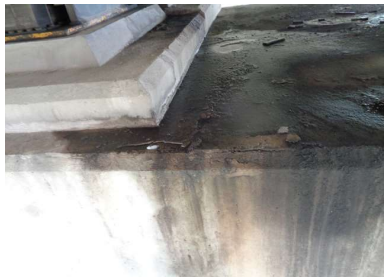
| | | | | | | | 구 조 물 명 | | | | | | | 일산대교 Ramp-I교 | | | | | | |
|---|---|---|---|---|---|---|---|---|---|---|---|---|---|---|---|---|---|---|---|---|
| 위치 | 교각 | IP15 | 망도<br>번호 | 67 | 손상<br>번호 | 13 | 위치 | 교각 | IP15 | 망도<br>번호 | 67 | 손상<br>번호 | 15 | 위치 | 교각 | IP15 | 망도<br>번호 | 67 | 손상<br>번호 | 17 |
| 내용 | 파손 | 0.1 | m | 0.1 | m | 2 | 내용 | 박리 | 0.5 | m | 0.5 | m | 1 | 내용 | 박락 | 0.3 | m | 0.3 | m | 2 |

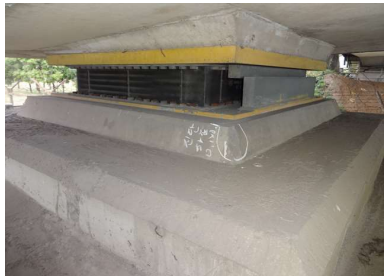
| | | | | | | | 구 조 물 명 | | | | | | | 일산대교 Ramp-I교 | | | | | | |
|---|---|---|---|---|---|---|---|---|---|---|---|---|---|---|---|---|---|---|---|---|
| 위치 | 슬래브하면 | S16 | 망도<br>번호 | 68 | 손상<br>번호 | 3 | 위치 | 슬래브하면 | S16 | 망도<br>번호 | 68 | 손상<br>번호 | 4 | 위치 | 교량받침 | IP16 | 망도<br>번호 | 68 | 손상<br>번호 | 13 |
| 내용 | 균열 | 0.3 | mm | 1.5 | m | 1 | 내용 | 균열 | 0.3 | mm | 1.5 | m | 1 | 내용 | 받침 몰탈 파손 | 0.1 | m | 0.1 | m | 1 |

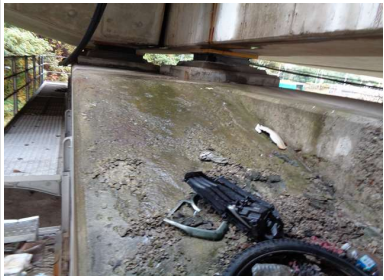
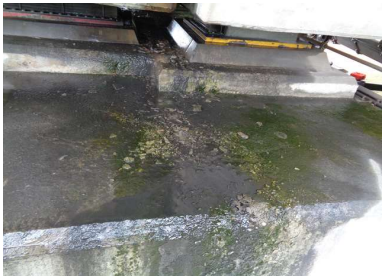
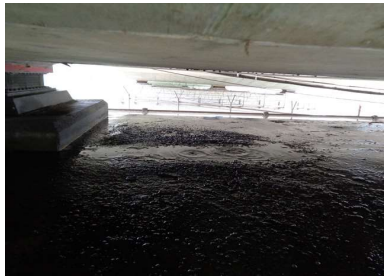
| | | | | | | | 구 조 물 명 | | | | | | | 일산대교 Ramp-I교 | | | | | | |
|---|---|---|---|---|---|---|---|---|---|---|---|---|---|---|---|---|---|---|---|---|
| 위치 | 교각 | IP19 | 망도<br>번호 | 71 | 손상<br>번호 | 8 | 위치 | 교각 | IP19 | 망도<br>번호 | 71 | 손상<br>번호 | 16 | 위치 | 교각 | IP19 | 망도<br>번호 | 71 | 손상<br>번호 | 17 |
| 내용 | 박리 | 1.0 | m | 1.0 | m | 1 | 내용 | 박락 | 0.3 | m | 0.5 | m | 4 | 내용 | 박락 | 0.3 | m | 1.0 | m | 1 |

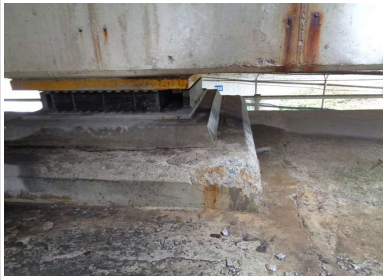
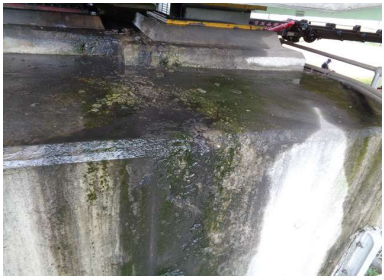
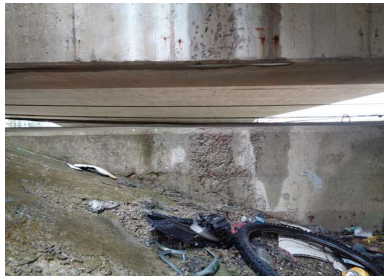
| | | | | | | | 구 조 물 명 | | | | | | | 일산대교 Ramp-I교 | | | | | | |
|---|---|---|---|---|---|---|---|---|---|---|---|---|---|---|---|---|---|---|---|---|
| 위치 | 교량받침 | IP19 | 망도<br>번호 | 71 | 손상<br>번호 | 18 | 위치 | 교각 | IP19 | 망도<br>번호 | 71 | 손상<br>번호 | 19 | 위치 | 교각 | IP19 | 망도<br>번호 | 71 | 손상<br>번호 | 20 |
| 내용 | 받침몰탈 박락 | 0.1 | m | 0.1 | m | 2 | 내용 | 박락 | 0.5 | m | 1.0 | m | 1 | 내용 | 박락 | 0.5 | m | 0.5 | m | 1 |

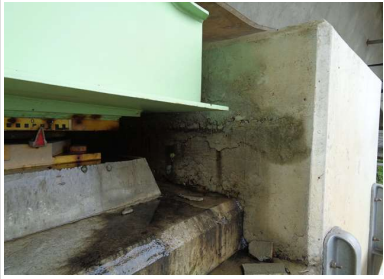
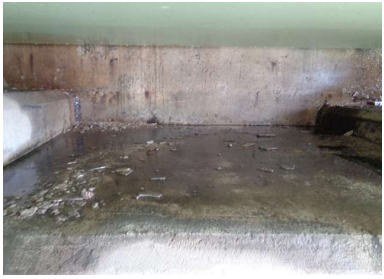
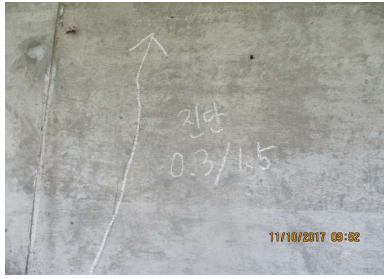
| | | | | | | | 구 조 물 명 | | | | | | | 일산대교 Ramp-I교 | | | | | | |
|---|---|---|---|---|---|---|---|---|---|---|---|---|---|---|---|---|---|---|---|---|
| 위치 | 교각 | IP19 | 망도<br>번호 | 71 | 손상<br>번호 | 21 | 위치 | 교각 | IP19 | 망도<br>번호 | 71 | 손상<br>번호 | 22 | 위치 | 슬래브하면 | S20 | 망도<br>번호 | 72 | 손상<br>번호 | 3 |
| 내용 | 박리 | 0.1 | m | 0.5 | m | 1 | 내용 | 체수,박락 | 1.2 | m | 1.2 | m | 1 | 내용 | 균열 | 0.3 | mm | 1.5 | m | 2 |

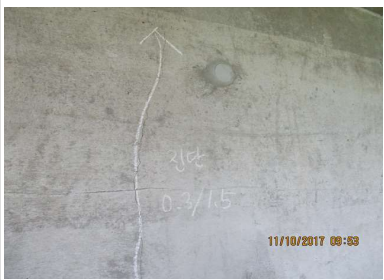
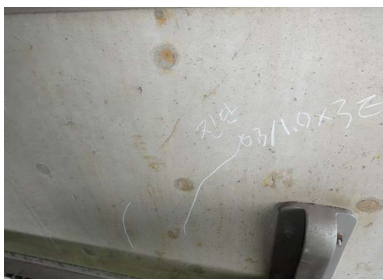
| | | | | | | | 구조물명 | | | | | | 일산대교 Ramp-I교 | | | | | | | |
|---|---|---|---|---|---|---|---|---|---|---|---|---|---|---|---|---|---|---|---|---|
| 위치 | 슬래브하면 | S20 | 망도<br>번호 | 72 | 손상<br>번호 | 4 | 위치 | 교각 | IP20 | 망도<br>번호 | 72 | 손상<br>번호 | 8 | 위치 | 슬래브하면 | S22 | 망도<br>번호 | 73 | 손상<br>번호 | 4 |
| 내용 | 균열 | 0.3 | mm | 1.5 | m | 1 | 내용 | 균열 | 0.3 | mm | 1.0 | m | 1 | 내용 | 균열 | 0.3 | mm | 1.5 | m | 3 |

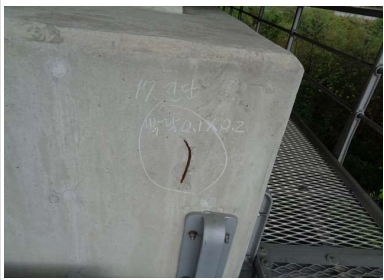
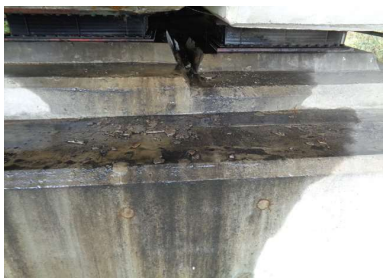
| | | | | | | | 구조물명 | | | | | | 일산대교 Ramp-I교 | | | | | | | |
|---|---|---|---|---|---|---|---|---|---|---|---|---|---|---|---|---|---|---|---|---|
| 위치 | 교각 | IP21 | 망도<br>번호 | 73 | 손상<br>번호 | 16 | 위치 | 교각 | IP23 | 망도<br>번호 | 75 | 손상<br>번호 | 4 | 위치 | 교각 | IP23 | 망도<br>번호 | 75 | 손상<br>번호 | 5 |
| 내용 | 박락 | 0.1 | m | 0.2 | m | 1 | 내용 | 박리 | 0.2 | m | 0.8 | m | 1 | 내용 | 박리및박락 | 0.3 | m | 0.3 | m | 1 |

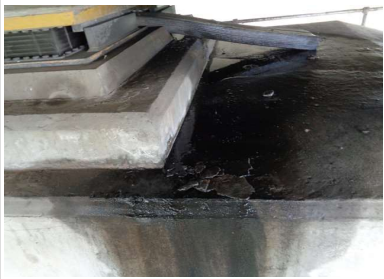
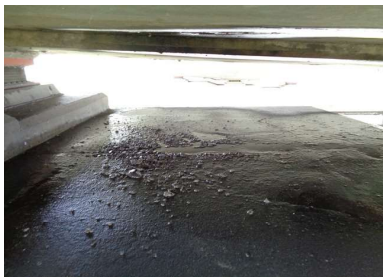
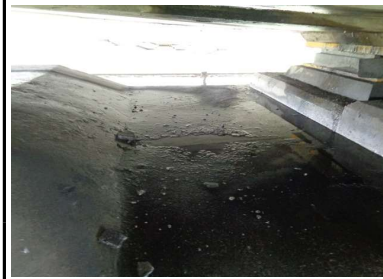
| | | | | | | | 구조물명 | | | | | | 일산대교 Ramp-I교 | | | | | | | |
|---|---|---|---|---|---|---|---|---|---|---|---|---|---|---|---|---|---|---|---|---|
| 위치 | 교각 | IP23 | 망도<br>번호 | 75 | 손상<br>번호 | 7 | 위치 | 교각 | IP23 | 망도<br>번호 | 75 | 손상<br>번호 | 8 | 위치 | 교각 | IP23 | 망도<br>번호 | 75 | 손상<br>번호 | 9 |
| 내용 | 박락 | 0.2 | m | 0.3 | m | 1 | 내용 | 박락 | 1.0 | m | 1.0 | m | 1 | 내용 | 박락 | 0.3 | m | 0.4 | m | 1 |

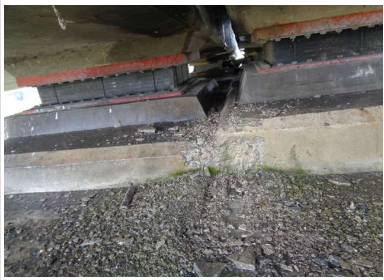
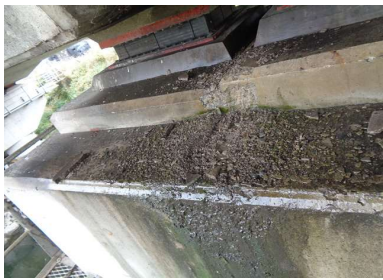
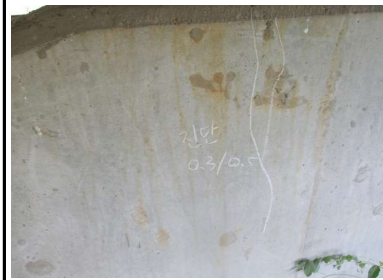
| | | | | | | | 구조물명 | | | | | | 일산대교 Ramp-I교 | | | | | | | |
|---|---|---|---|---|---|---|---|---|---|---|---|---|---|---|---|---|---|---|---|---|
| 위치 | 교량받침 | IP23 | 망도<br>번호 | 75 | 손상<br>번호 | 10 | 위치 | 교각 | IP23 | 망도<br>번호 | 75 | 손상<br>번호 | 11 | 위치 | 교각 | IP25 | 망도<br>번호 | 77 | 손상<br>번호 | 3 |
| 내용 | 받침몰탈 박락 | 0.2 | m | 0.3 | m | 1 | 내용 | 박락 | 0.3 | m | 0.5 | m | 1 | 내용 | 균열 | 0.3 | mm | 0.5 | m | 1 |

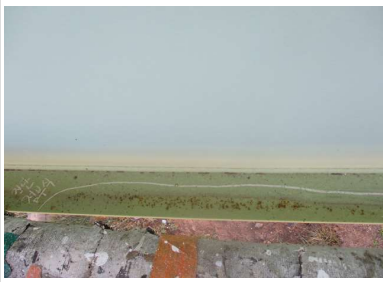
| | | | | | | | 구조물명 | | | | | | 일산대교 Ramp-I교 | | | | | | | |
|---|---|---|---|---|---|---|---|---|---|---|---|---|---|---|---|---|---|---|---|---|
| 위치 | 주형외부 | S2-G2 | 망도<br>번호 | 96 | 손상<br>번호 | 1 | 위치 | - | - | 망도<br>번호 | - | 손상<br>번호 | - | 위치 | - | - | 망도<br>번호 | - | 손상<br>번호 | - |
| 내용 | 점부식 | 0.1 | m | 3.0 | m | 1 | 내용 | - | - | - | - | - | - | 내용 | - | - | - | - | - | |
