| 시<br>행<br>기<br>관 | 일 산 대 교 (주) | 과 업 명 | 일산대교 RAMP-I교 정밀안전진단 용역 | 구조물명 | 일산대교 I-RAMP | 축 측 | NONE | 일 자 | 도면번호 |
| | | 점검기관 | (주) 명 성 엔 지 니 어 링 | 도 면 명 | 교면포장 ( S1 ) | 분 류 | - | 2018.06 | I-1 |

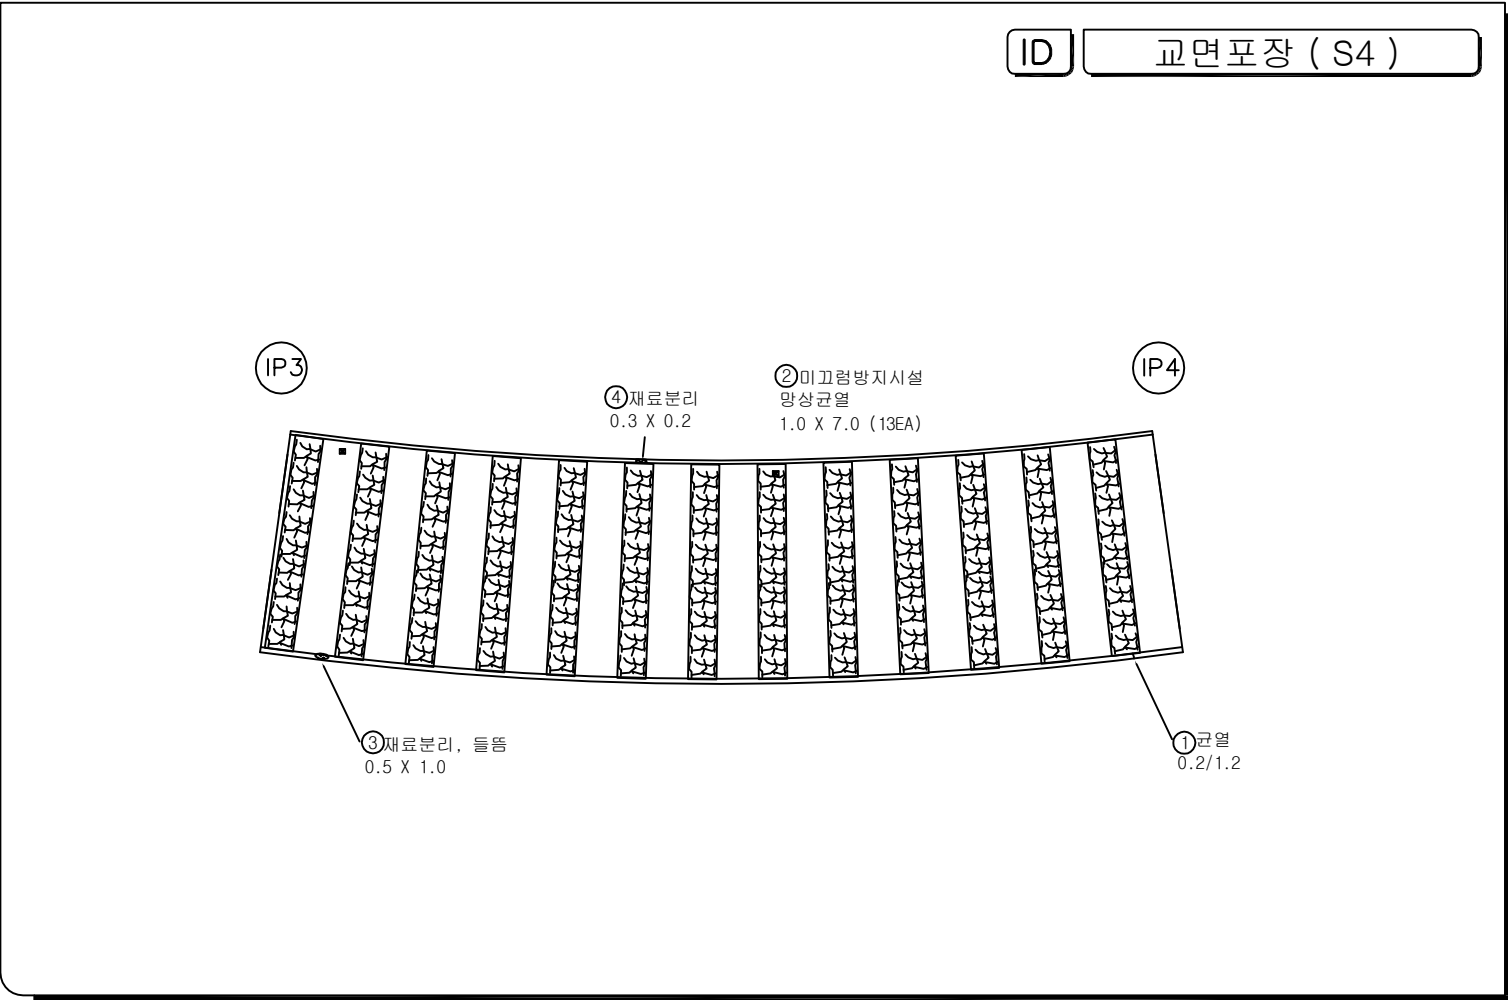
ID 교면포장 ( S4 )

| NO | 손상내용 | 손상규모 | | | 손상물량 | 비고 |
|---|---|---|---|---|---|---|
| 1 | 균열 | | 0.5 | 1 | 0.5 | CR<0.2mm이하 |
| 2 | 후타재균열 | | 0.7 | 13 | 9.1 | CR<0.2mm이하 |
| 3 | 균열 | | 1.2 | 1 | 1.2 | CR<0.3mm이상 |
| 4 | 균열 | | 1.5 | 1 | 1.5 | CR<0.3mm이상 |
| 5 | 망상균열 | 1.0 | 7.0 | 7 | 49.0 | |
| 6 | 망상균열 | 7.0 | 17.5 | 1 | 122.5 | |

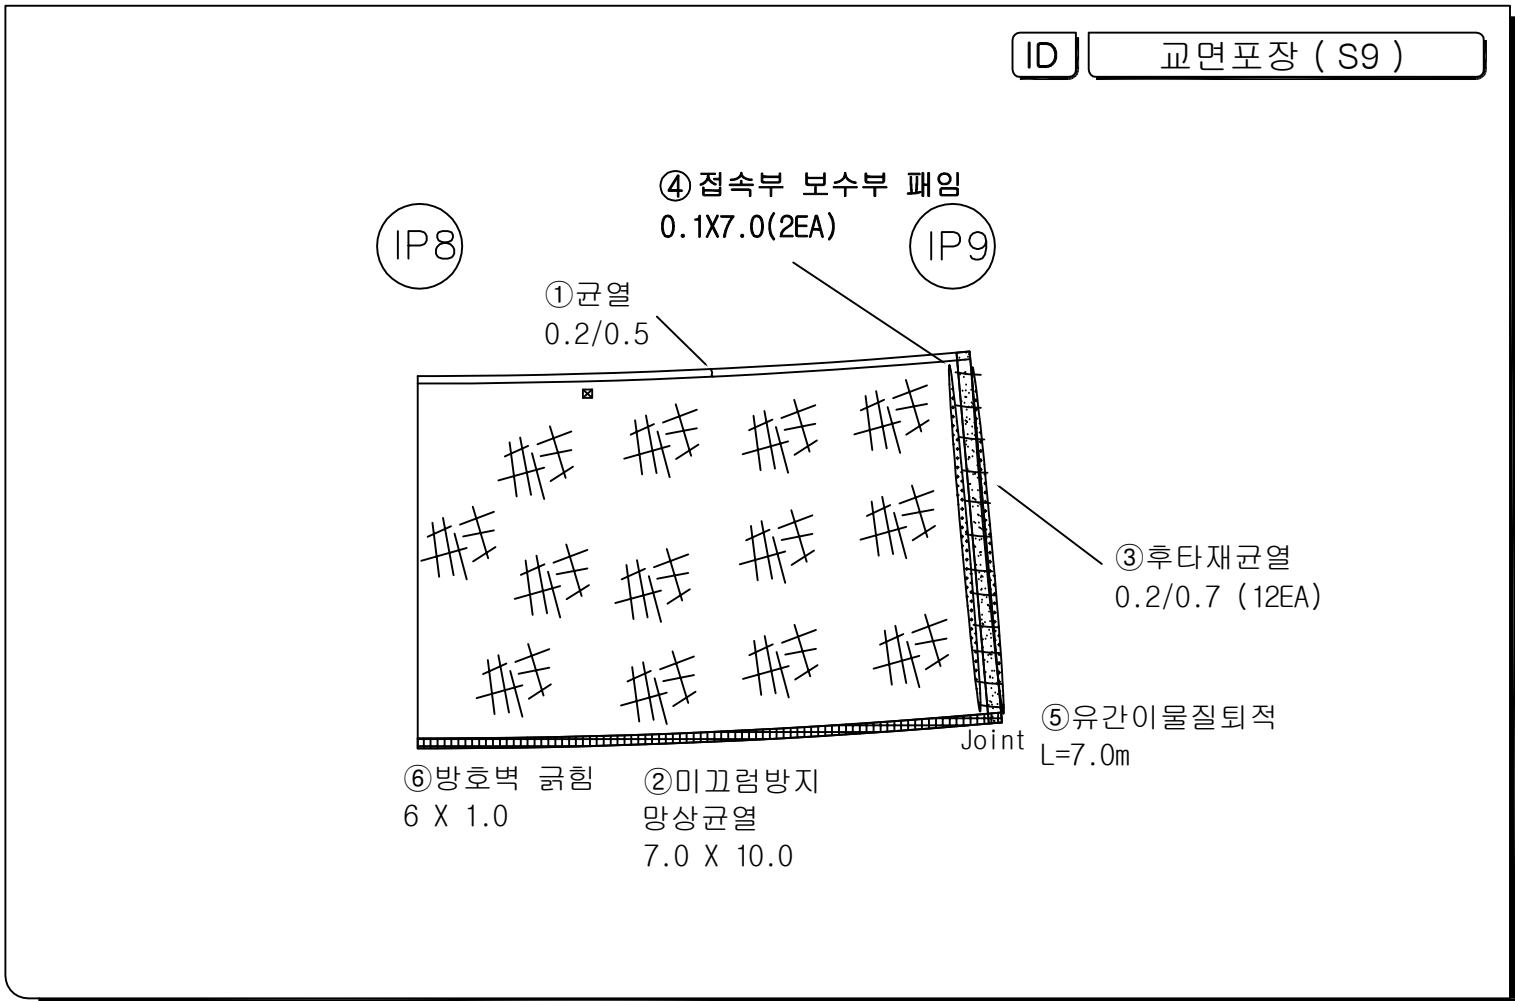
교면포장 ( S9 )

① 미끄럼방지 망상균열 7.0 X 10.0

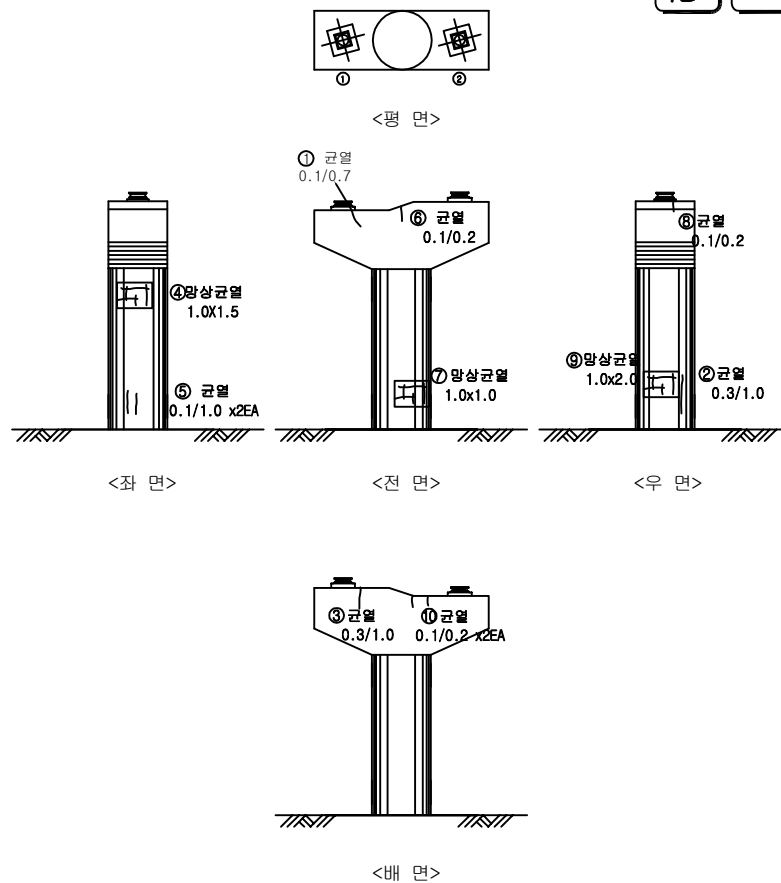
**ID 교 각 ( IP1 )**

| NO | 손상 내용 | 손상 규모 | | | 손상물량 | 비고 |
|---|---|---|---|---|---|---|
| 1 | 균열 | | 0.7 | 1 | 0.7 | CR-0.2m이하 |
| 2 | 균열 | | 1.0 | 1 | 1.0 | CR-0.3m이상 |
| 3 | 균열 | | 1.0 | 1 | 1.0 | CR-0.3m이상 |
| 4 | 망상균열 | 1.0 | 1.5 | 1 | 1.5 | 신규 |
| 5 | 균열 | | 1.0 | 2 | 2.0 | CR-0.2m이하 |
| 6 | 균열 | | 0.2 | 1 | 0.2 | CR-0.2m이하 |
| 7 | 망상균열 | 1.0 | 1.0 | 1 | 1.0 | 신규 |
| 8 | 균열 | | 0.2 | 1 | 0.2 | CR-0.2m이하 |
| 9 | 망상균열 | 1.0 | 2.0 | 1 | 0.7 | 신규 |
| 10 | 균열 | | 0.2 | 2 | 0.4 | CR-0.2m이하 |

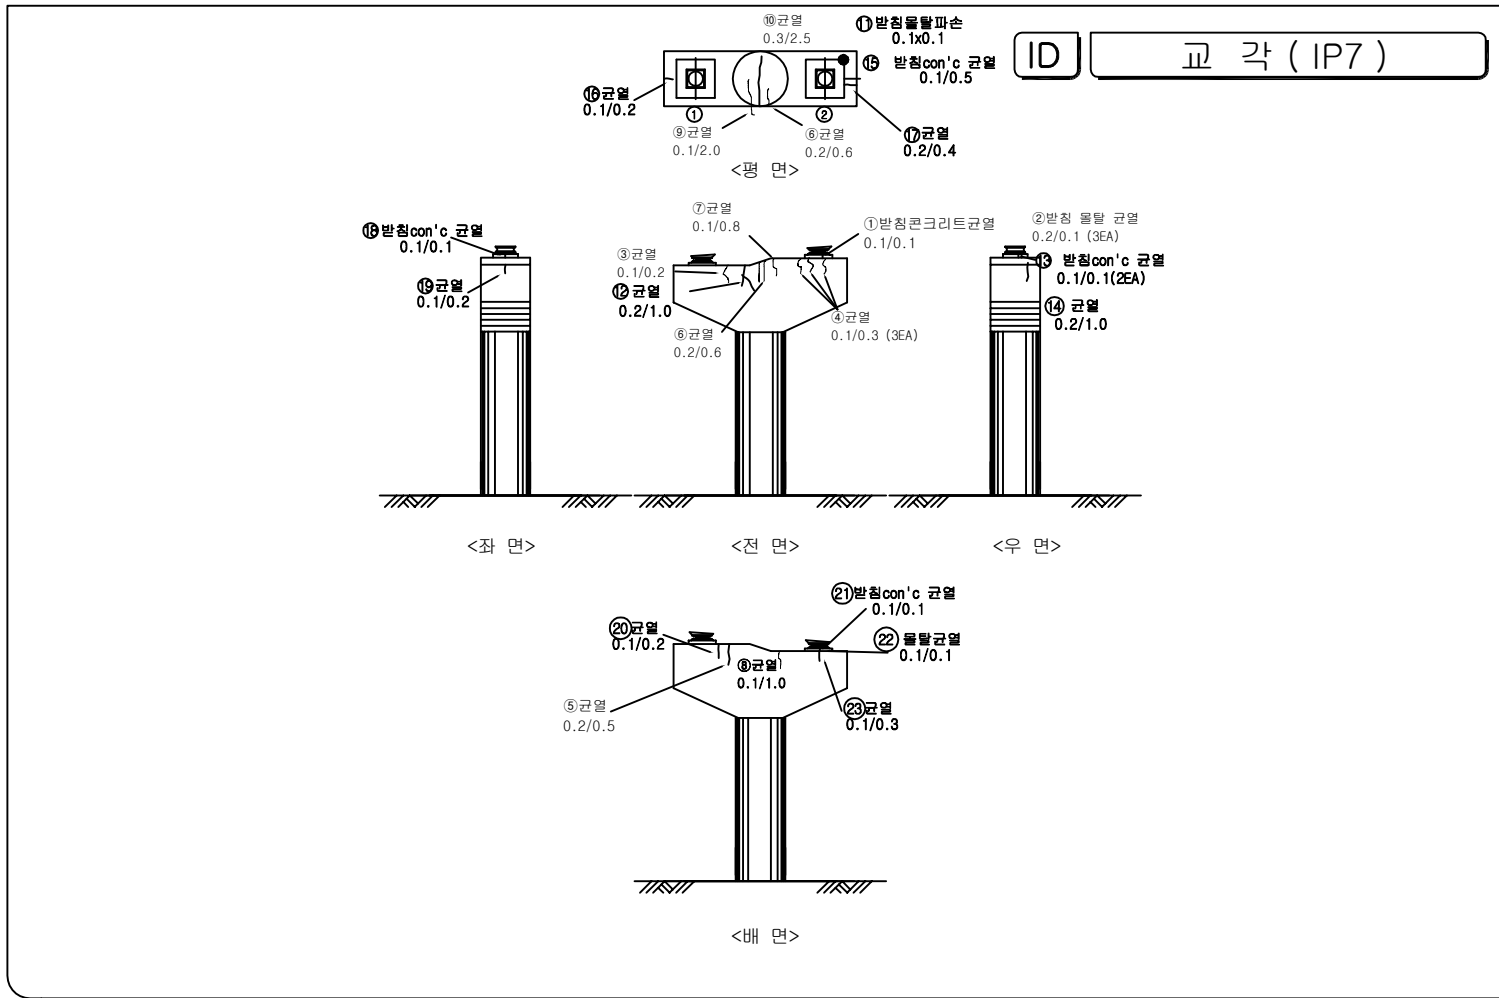
| NO | 손상내용 | 손상규모 | | | 손상물량 | 비고 |
|---|---|---|---|---|---|---|
| 1 | 받침con'c 균열 | | 0.1 | 1 | 0.1 | CI-0.2m이하 |
| 2 | 받침 물탈 균열 | | 0.1 | 3 | 0.3 | CI-0.2m이하 |
| 3 | 균열 | | 0.2 | 1 | 0.2 | CI-0.2m이하 |
| 4 | 균열 | | 0.3 | 3 | 0.9 | CI-0.2m이하 |
| 5 | 균열 | | 0.5 | 1 | 0.5 | CI-0.2m이하 |
| 6 | 균열 | | 0.6 | 2 | 1.2 | CI-0.2m이하 |
| 7 | 균열 | | 0.8 | 1 | 0.8 | CI-0.2m이하 |
| 8 | 균열 | | 1.0 | 1 | 1.0 | CI-0.2m이하 |
| 9 | 균열 | | 2.0 | 1 | 2.0 | CI-0.2m이하 |
| 10 | 균열 | | 2.5 | 1 | 2.5 | CI-0.3m이상 |

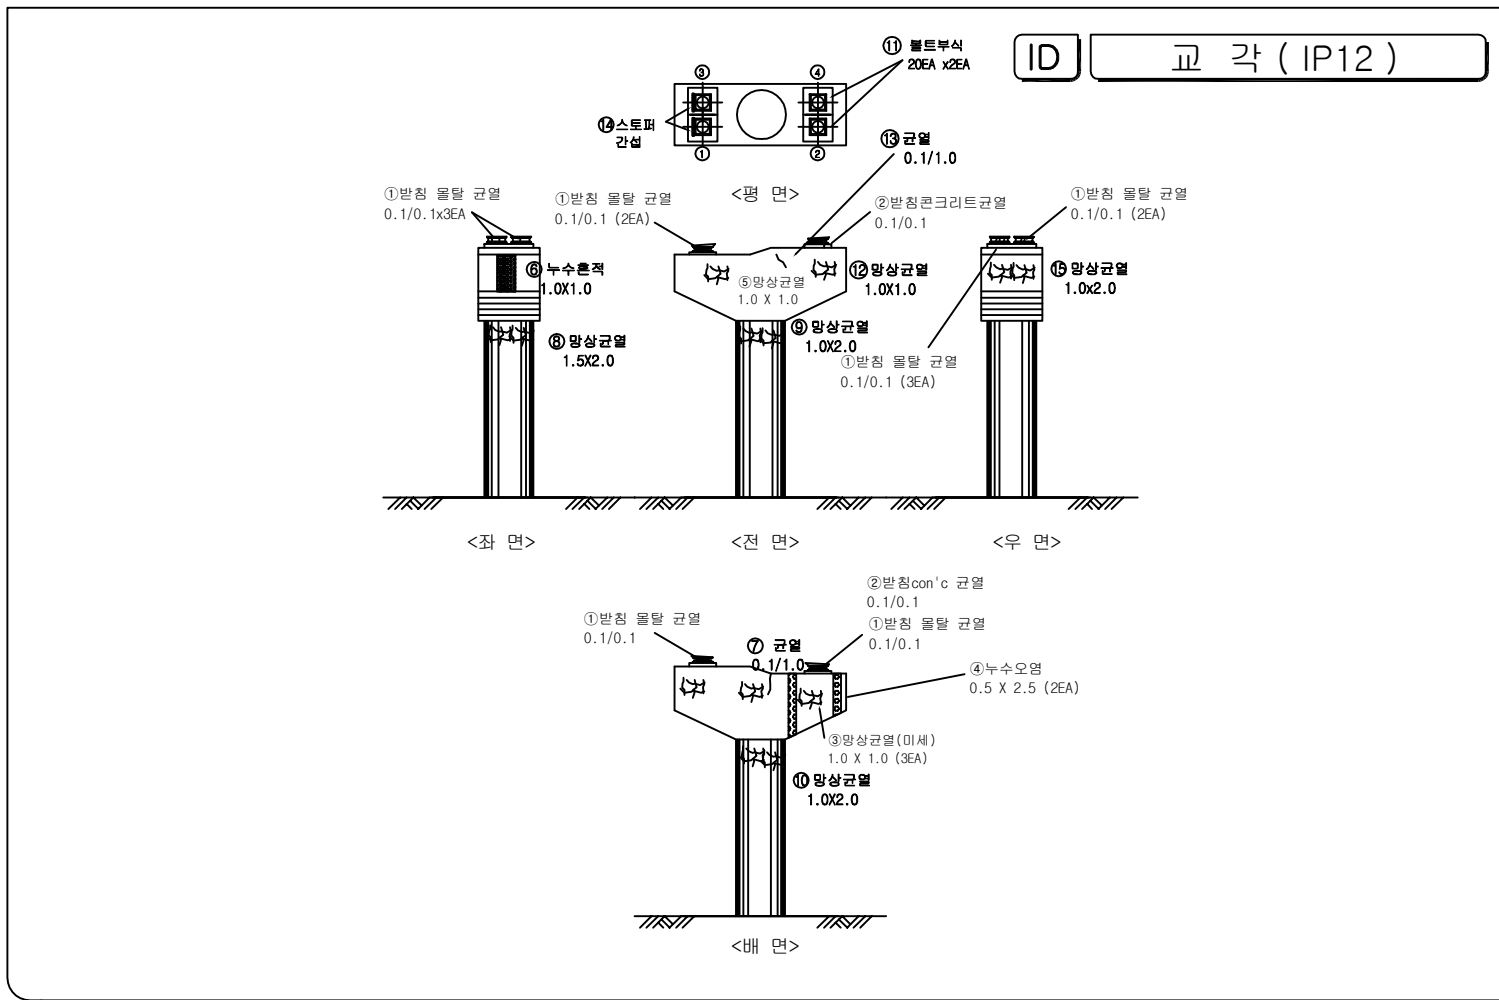
| NO | 손상내용 | 손상규모 | | | 손상물량 | 비고 |
|---|---|---|---|---|---|---|
| 1 | 받침 몰탈 균열 | | 0.1 | 12 | 1.2 | CR-0.2mm이하 |
| 2 | 받침 con'c 균열 | | 0.1 | 2 | 0.2 | CR-0.2mm이하 |
| 3 | 망상균열 | 1.0 | 1.0 | 3 | 3.0 | |
| 4 | 누수흔적 | 0.5 | 2.5 | 2 | 2.5 | |
| 5 | 망상균열 | 1.0 | 1.0 | 1 | 1.0 | |
| 6 | 누수흔적 | 1.0 | 1.0 | 1 | 1.0 | CR-0.2mm이하 |
| 7 | 균열 | | 1.0 | 1 | 1.0 | CR-0.2mm이하 |
| 8 | 망상균열 | 1.5 | 2.0 | 1 | 3.0 | |
| 11 | 볼트부식 | | | 40 | 40 | 신규 |

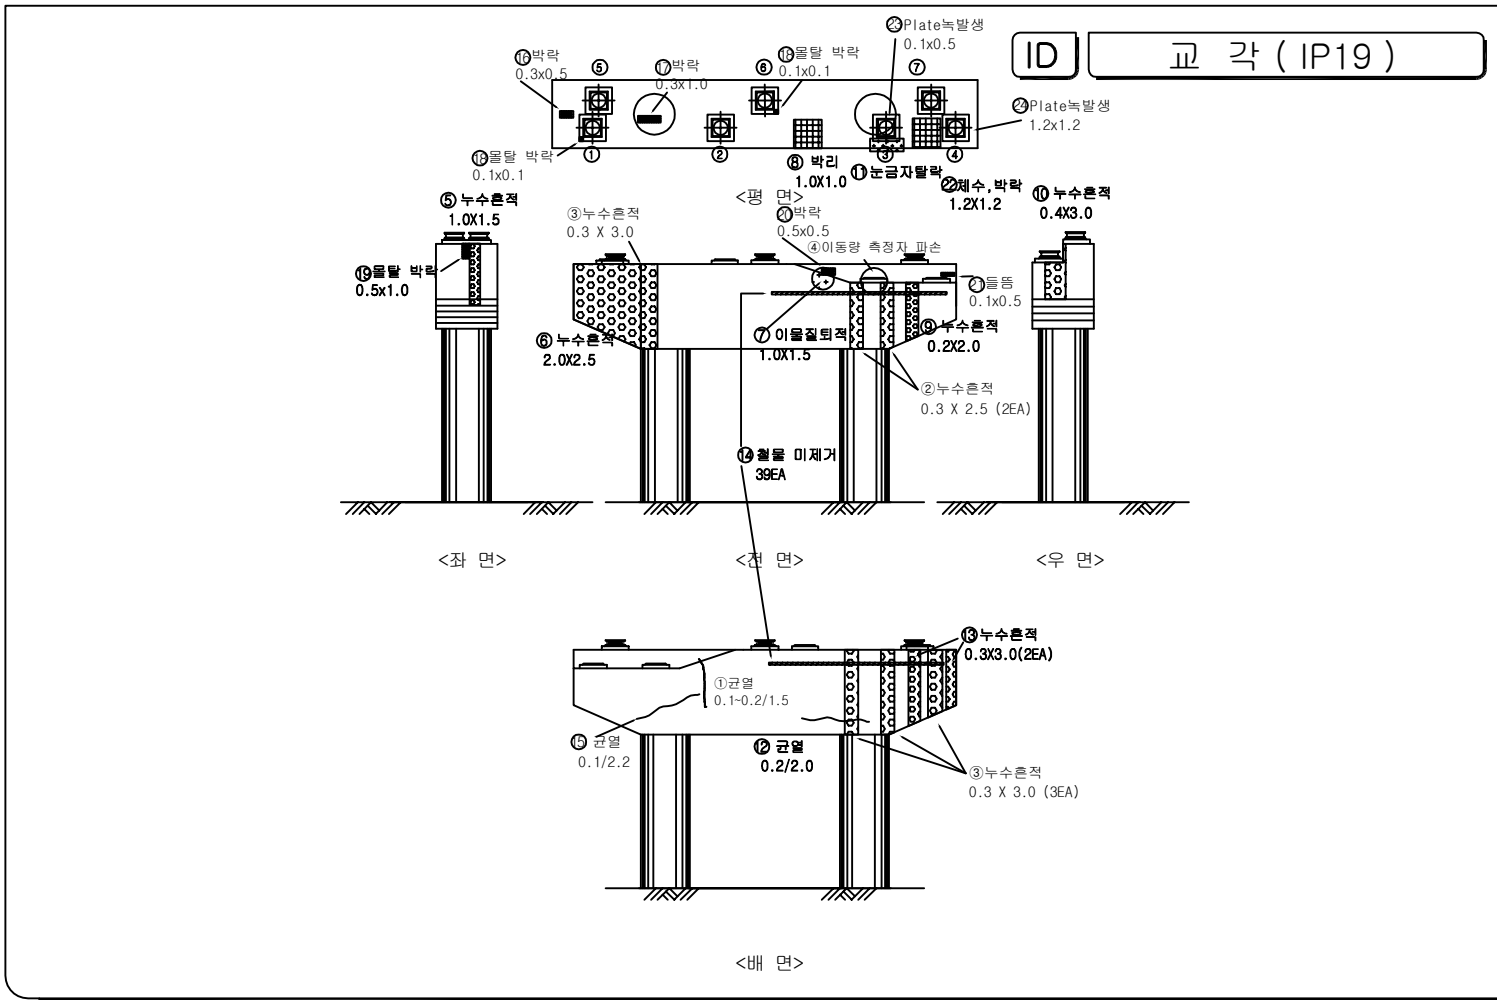
| NO | 손상 내용 | 손상 규모 | | | 손상물량 | 비고 |
|---|---|---|---|---|---|---|
| 1 | 균열 | | 1.5 | 1 | 1.5 | CR-0.2mm이하 |
| 2 | 누수흔적 | 0.3 | 2.5 | 2 | 1.5 | |
| 3 | 누수흔적 | 0.3 | 3.0 | 4 | 3.6 | |
| 5 | 누수흔적 | 1.0 | 1.5 | 1 | 1.5 | |
| 6 | 누수흔적 | 2.0 | 2.5 | 1 | 5.0 | |
| 9 | 누수흔적 | 0.2 | 2.0 | 1 | 0.4 | |
| 10 | 누수흔적 | 0.4 | 3.0 | 1 | 1.2 | |

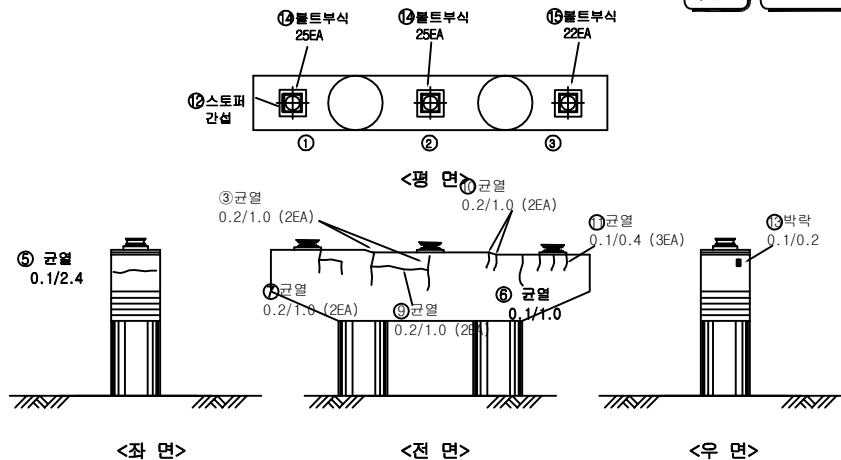
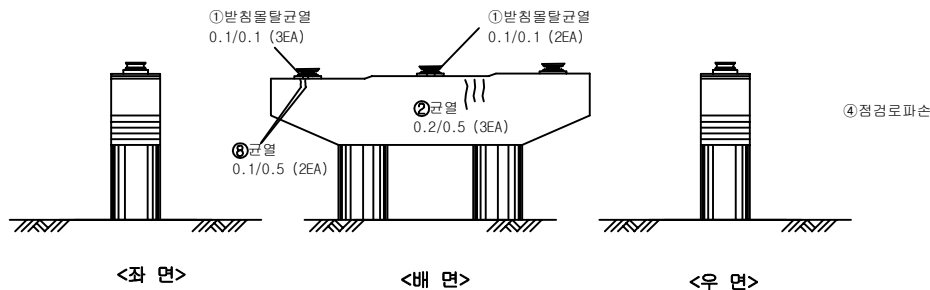
**ID 교 각 ( IP21 )**

| NO | 손상내용 | 손상규모 | | | 손상물량 | 비고 |
|---|---|---|---|---|---|---|
| 1 | 받침 몰탈 균열 | | 0.1 | 5 | 0.5 | CR-0.2m이하 |
| 2 | 균열 | | 0.5 | 3 | 1.5 | CR-0.2m이하 |
| 3 | 균열 | | 1.0 | 2 | 2.0 | CR-0.2m이하 |
| 5 | 균열 | | 2.4 | 1 | 2.4 | CR-0.2m이하 |
| 14 | 볼트부식 | | | 50 | 50.0 | 신규 |
| 15 | 볼트부식 | | | 22 | 22.0 | 신규 |
