| 시<br>행<br>기<br>관 | 일<br>산<br>대<br>교<br>(주) | 과<br>업<br>명 | 일산대교 RAMP-I교 정밀안전진단 용역 | 구조물명 | 일산대교 I-RAMP | 축<br>척 | NONE | 일<br>자 | 도면번호 |
| | | 점검기관 | (주) 명 성 엔 지 니 어 링 | 도<br>면<br>명 | 교면포장 ( S3 ) | 분<br>류 | - | 2018.06 | I-3 |

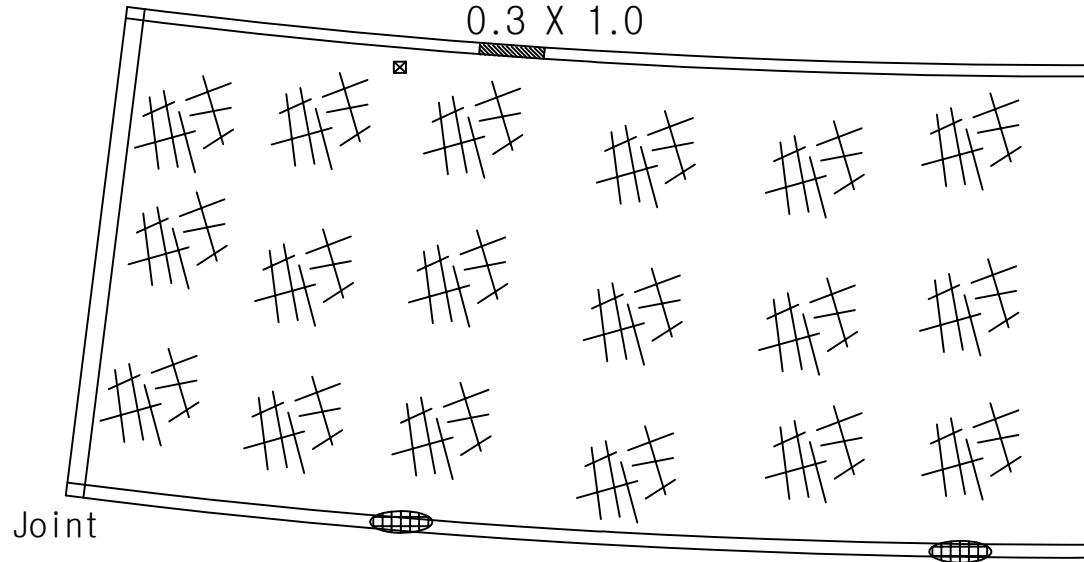
교면포장 ( S6 )

① 방호벽 급힘  
0.3 X 1.0

② 방호벽극힘  
0.3 X 1.0

④ 방호벽 들뜸  
0.2 X 0.3

③ 미끄럼방지  
망상균열  
7.0 X 12.0

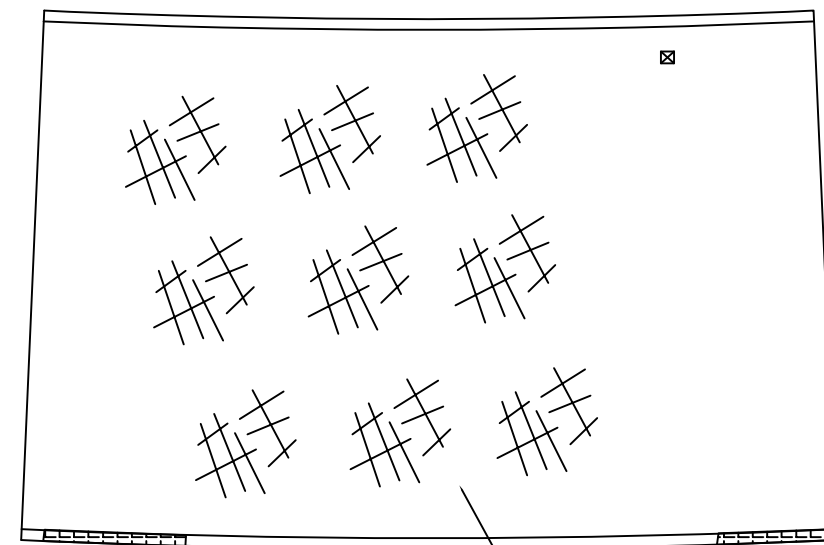
②방호벽 굵힘  
5 X 1.0

③ 방호벽 굴힘  
3.5 X 1.0

①미끄럼방지  
망상균열  
7.0 X 10.0

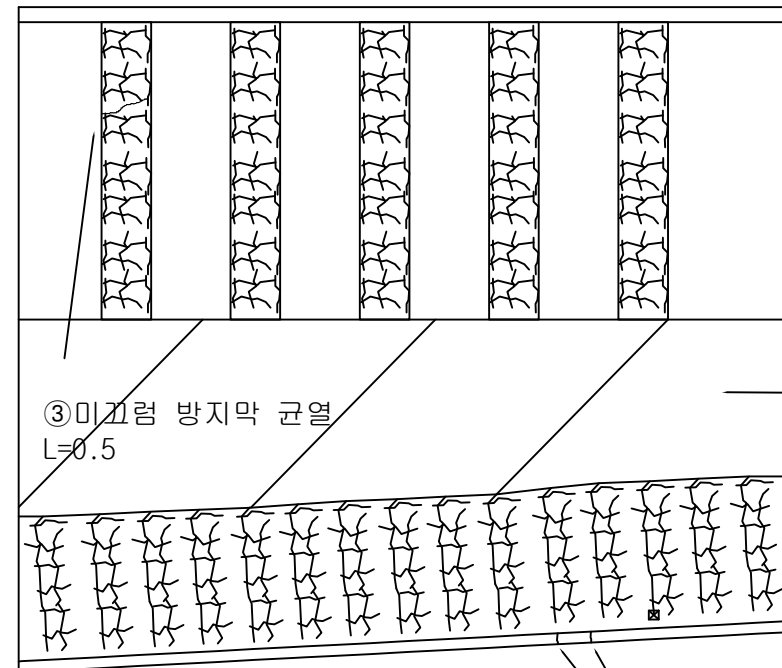
④미끄럼방지 망상균열  
1.0 X 7.0 (5EA)

③ 미끄럼 방지막 균열  
L=0.5

⑤망상균열  
3.5 X 40.0

①균열  
0.2/0.5

②균열  
0.2/1.0

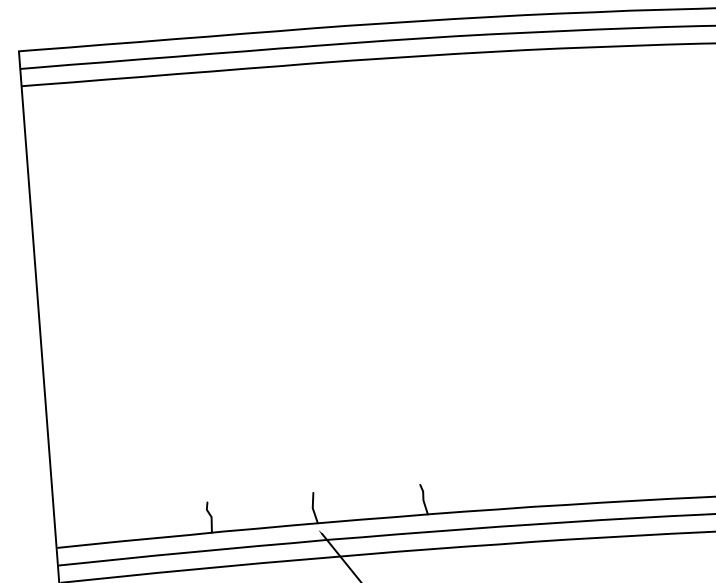
## 바닥판 하면 ( S24 )

①균열  
0.2/1.0 (3EA)

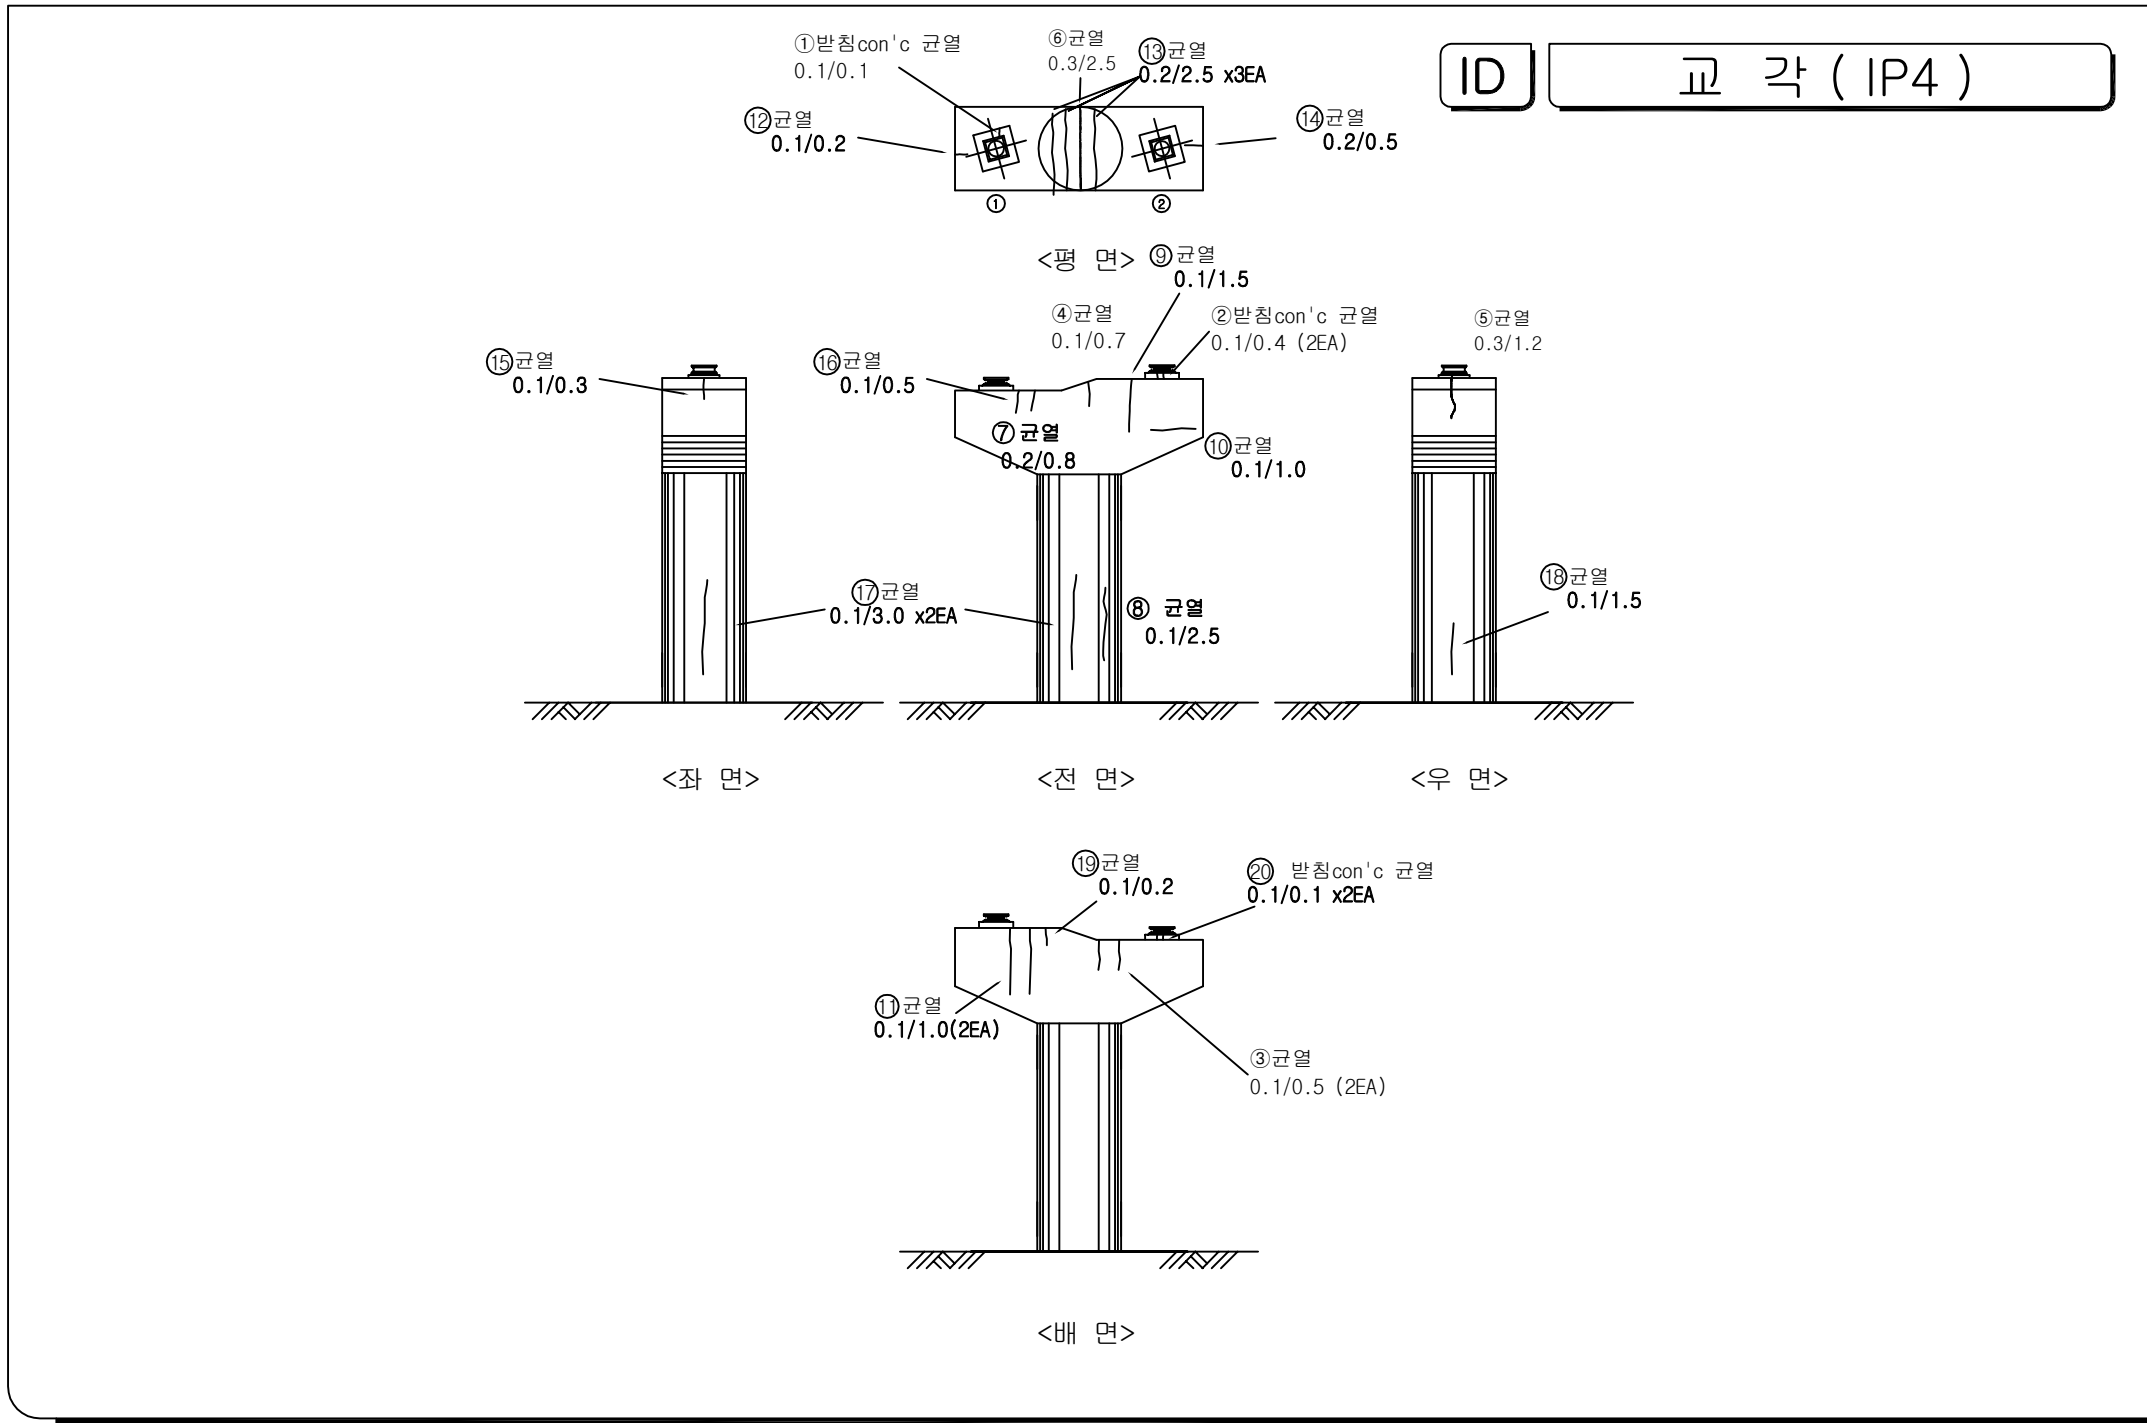
| | | 점검기관 | (주) 명 성 엔 지 니 어 링 | 도면명 | 교 각 (IP4) | 분류 | - | 2018.06 | 도면번호<br>I-56 |

| NO | 손 상 내 용 | 손 상 규 모 | | | 손상물량 | 비 고 |
|---|---|---|---|---|---|---|
| 1 | 받침 con'c 균열 | | 0.1 | 1 | 0.1 | CW:0.2mm이하 |
| 2 | 받침 con'c 균열 | | 0.4 | 2 | 0.8 | CW:0.2mm이하 |
| 3 | 균열 | | 0.5 | 2 | 1.0 | CW:0.2mm이하 |
| 4 | 균열 | | 0.7 | 1 | 0.7 | CW:0.2mm이하 |
| 5 | 균열 | | 1.2 | 1 | 1.2 | CW:0.3mm이상 |
| 6 | 균열 | | 2.5 | 1 | 2.5 | CW:0.3mm이상 |
| 7 | 균열 | | 0.8 | 1 | 0.8 | CW:0.2mm이하 |
| 8 | 균열 | | 2.5 | 1 | 2.5 | CW:0.2mm이하 |
| 9 | 균열 | | 1.5 | 1 | 1.5 | CW:0.2mm이하 |
| 10 | 균열 | | 1.0 | 1 | 1.0 | CW:0.2mm이하 |
| 11 | 균열 | | 1.0 | 2 | 2.0 | CW:0.2mm이하 |
| 12 | 균열 | | 0.2 | 1 | 0.2 | CW:0.2mm이하 |
| 13 | 균열 | | 2.5 | 3 | 7.5 | CW:0.2mm이하 |
| 14 | 균열 | | 0.5 | 1 | 0.5 | CW:0.2mm이하 |
| 15 | 균열 | | 0.3 | 1 | 0.3 | CW:0.2mm이하 |
| 16 | 균열 | | 0.5 | 1 | 1.0 | CW:0.2mm이하 |
| 17 | 균열 | | 3.0 | 2 | 6.0 | CW:0.2mm이하 |
| 18 | 균열 | | 1.5 | 1 | 1.5 | CW:0.2mm이하 |
| 19 | 균열 | | 0.2 | 1 | 0.2 | CW:0.2mm이하 |
| 20 | 받침 con'c 균열 | | 0.1 | 2 | 0.2 | CW:0.2mm이하 |

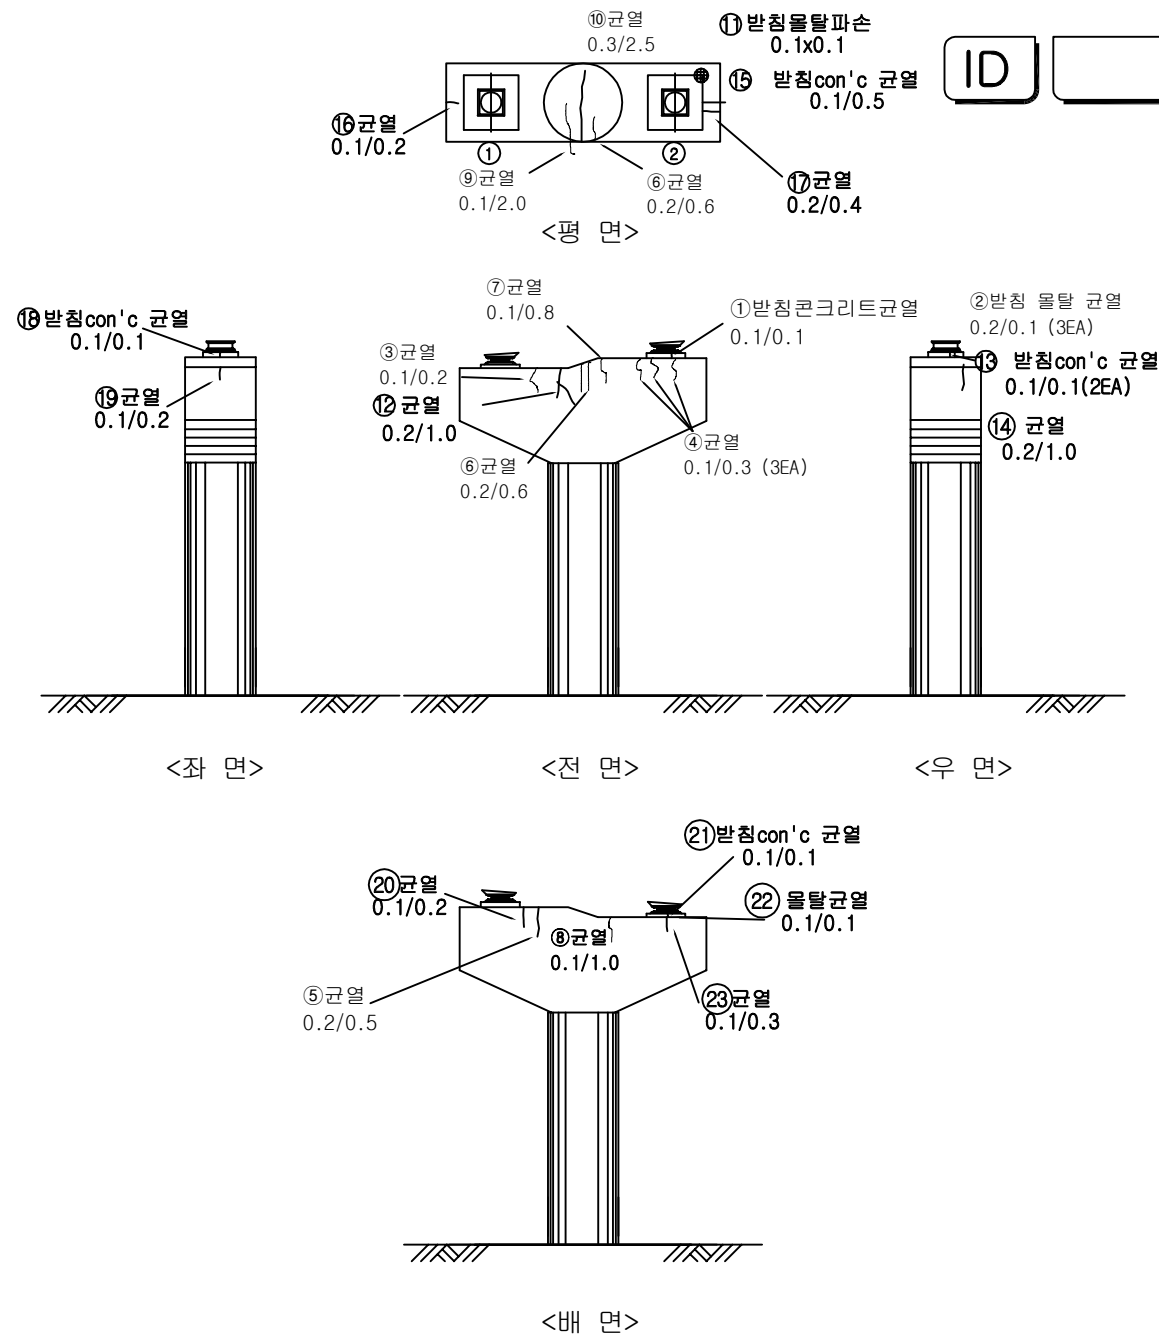
교 각 ( IP7 )

| NO | 손상내용 | 손상규모 | | | 손상물량 | 비고 |
|---|---|---|---|---|---|---|
| 1 | 받침con'c 균열 | | 0.1 | 1 | 0.1 | CW:0.2mm이하 |
| 2 | 받침 몰탈 균열 | | 0.1 | 3 | 0.3 | CW:0.2mm이하 |
| 3 | 균열 | | 0.2 | 1 | 0.2 | CW:0.2mm이하 |
| 4 | 균열 | | 0.3 | 3 | 0.9 | CW:0.2mm이하 |
| 5 | 균열 | | 0.5 | 1 | 0.5 | CW:0.2mm이하 |
| 6 | 균열 | | 0.6 | 2 | 1.2 | CW:0.2mm이하 |
| 7 | 균열 | | 0.8 | 1 | 0.8 | CW:0.2mm이하 |
| 8 | 균열 | | 1.0 | 1 | 1.0 | CW:0.2mm이하 |
| 9 | 균열 | | 2.0 | 1 | 2.0 | CW:0.2mm이하 |
| 10 | 균열 | | 2.5 | 1 | 2.5 | CW:0.3mm이상 |
| 12 | 균열 | | 1.0 | 1 | 1.0 | CW:0.2mm이하 |
| 13 | 받침con'c 균열 | | 0.1 | 2 | 0.2 | CW:0.2mm이하 |
| 14 | 균열 | | 1.0 | 1 | 1.0 | CW:0.2mm이하 |
| 15 | 받침con'c 균열 | | 0.5 | 1 | 0.5 | CW:0.2mm이하 |
| 16 | 균열 | | 0.2 | 1 | 0.2 | CW:0.2mm이하 |
| 17 | 균열 | | 0.4 | 1 | 0.4 | CW:0.2mm이하 |
| 18 | 받침con'c 균열 | | 0.1 | 1 | 0.1 | CW:0.2mm이하 |
| 19 | 균열 | | 0.2 | 1 | 0.2 | CW:0.2mm이하 |
| 20 | 균열 | | 0.2 | 1 | 0.2 | CW:0.2mm이하 |
| 21 | 받침con'c 균열 | | 0.1 | 1 | 0.1 | CW:0.2mm이하 |
| 22 | 균열 | | 0.2 | 1 | 0.2 | CW:0.2mm이하 |

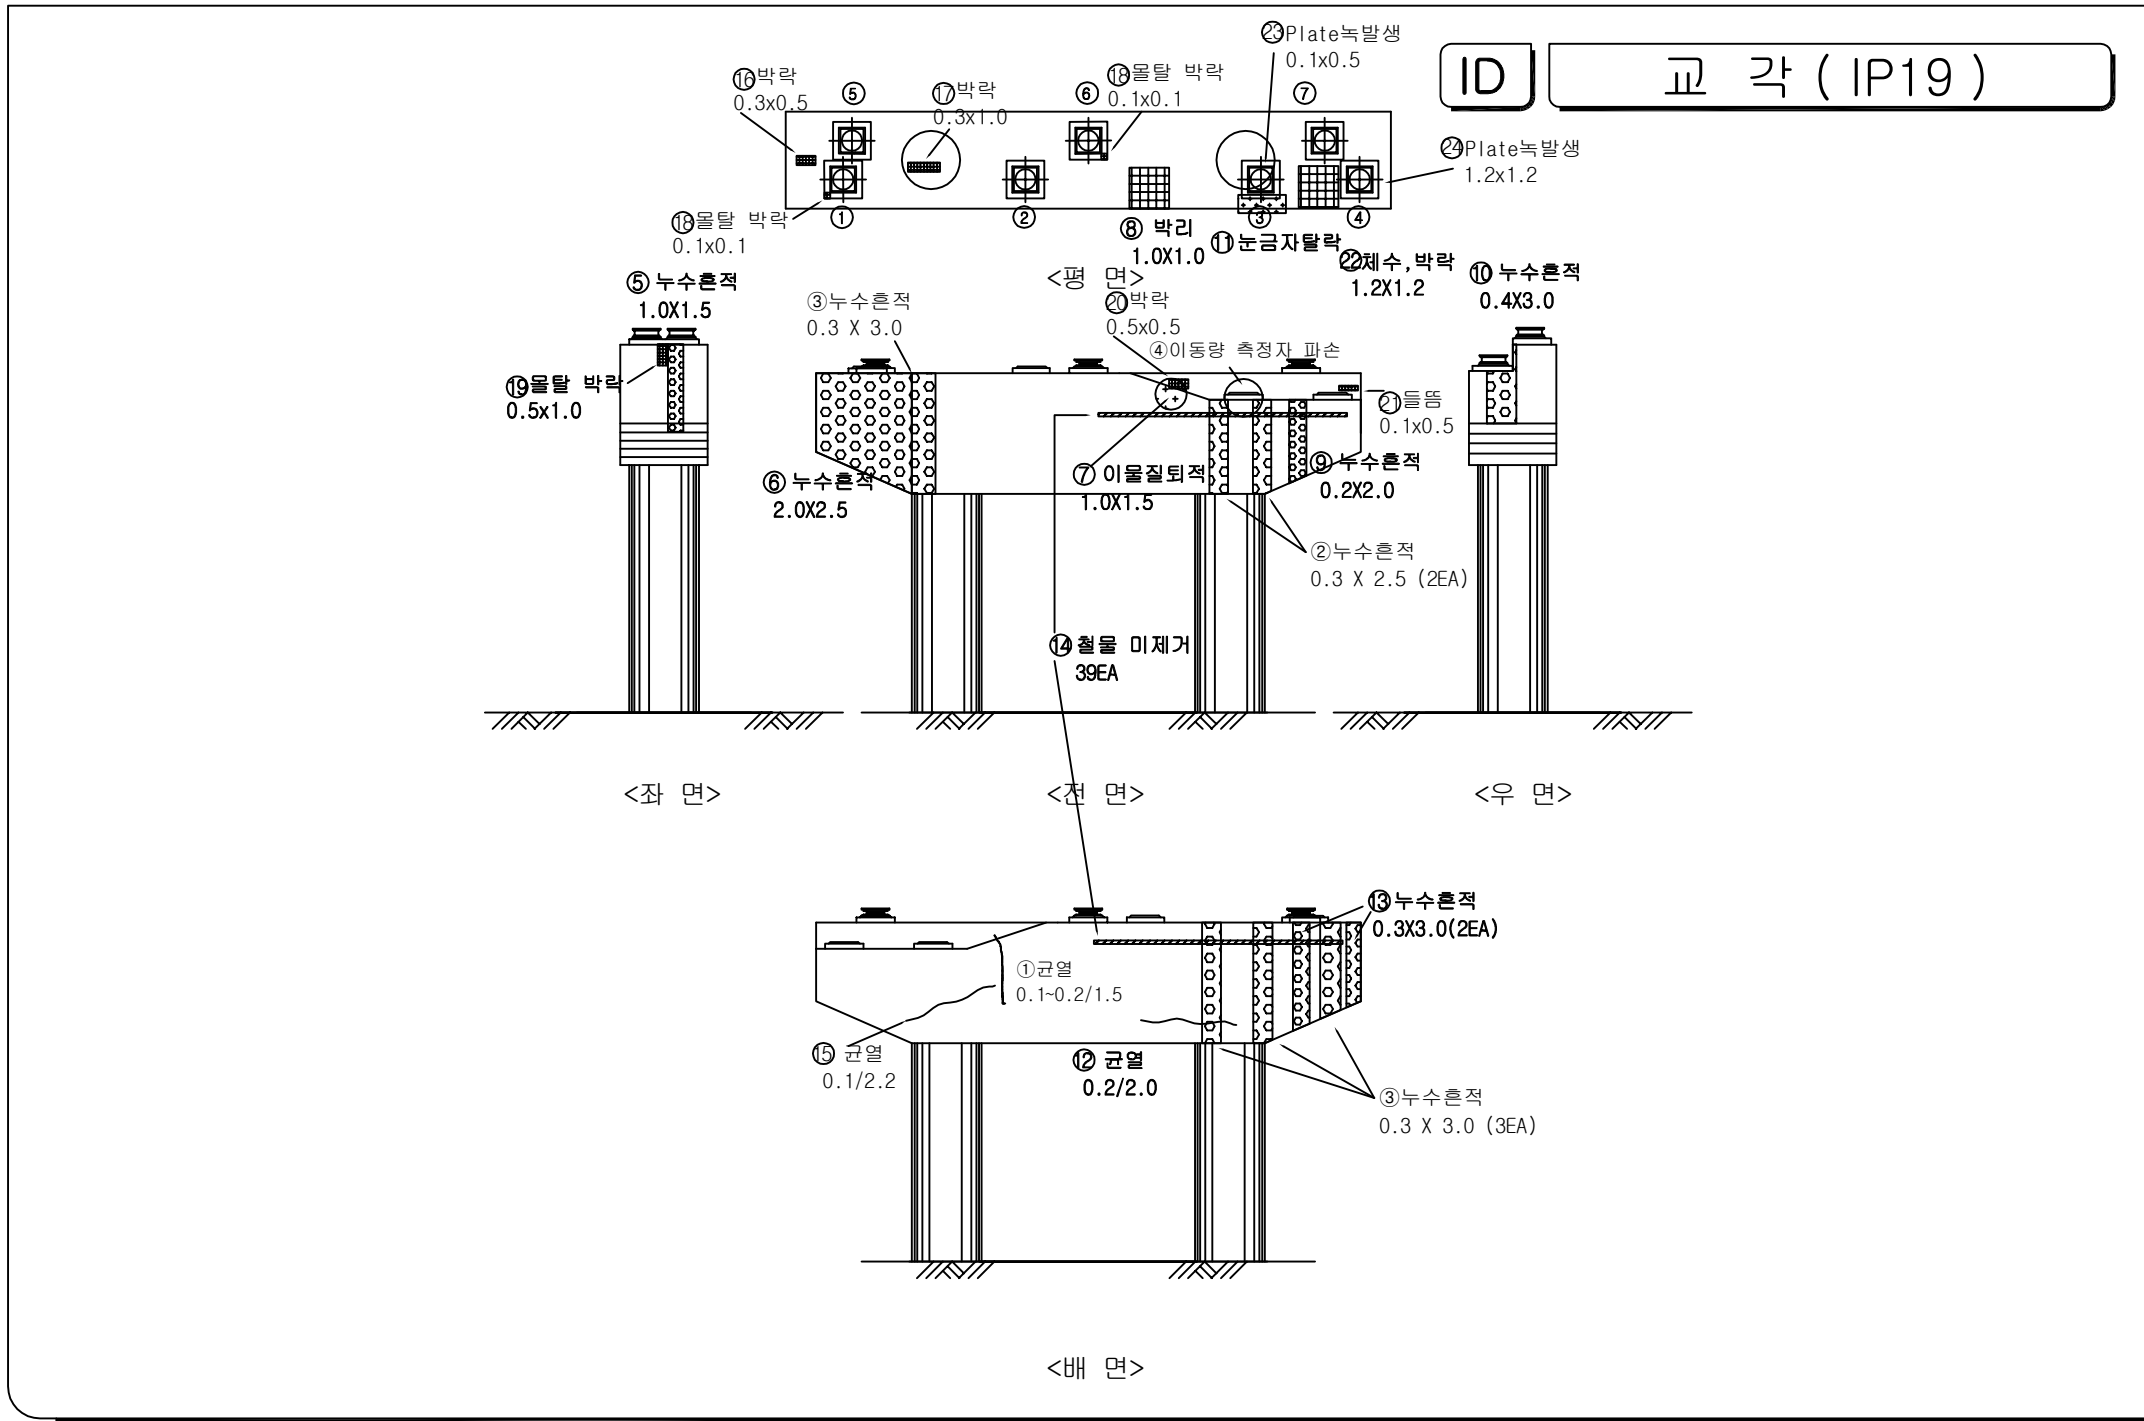
| NO | 손 상 내 용 | 손 상 규 모 | | | 손상물량 | 비 고 |
|---|---|---|---|---|---|---|
| 1 | 균열 | | 1.5 | 1 | 1.5 | CW:0.2mm이하 |
| 2 | 누수흔적 | 0.3 | 2.5 | 2 | 1.5 | |
| 3 | 누수흔적 | 0.3 | 3.0 | 4 | 3.6 | |
| 5 | 누수흔적 | 1.0 | 1.5 | 1 | 1.5 | |
| 6 | 누수흔적 | 2.0 | 2.5 | 1 | 5.0 | |
| 9 | 누수흔적 | 0.2 | 2.0 | 1 | 0.4 | |
| 10 | 누수흔적 | 0.4 | 3.0 | 1 | 1.2 | |
| 12 | 균열 | | 2.0 | 1 | 2.0 | CW:0.2mm이하 |
| 13 | 누수흔적 | 0.3 | 3.0 | 2 | 1.8 | |
| 15 | 균열 | | 2.2 | 1 | 2.2 | CW:0.2mm이하 |
