# **일산대교 RAMP-I교 정밀안전진단보고서**

**[신축이음장치 및 교량받침 관리대장]**

**2018. 06**

**일 산 대 교 [ 주 ]**  
**[ 주 ] 명 성 엔 지 니 어 링**

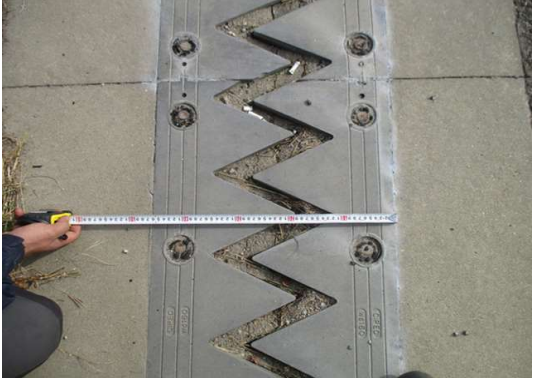
| 위치 | 점 검 결 과 | |
|---|---|---|
| A1 | | |

| 위치 | 점 검 결 과 | |
|---|---|---|
| | 전경 | 상부 유간 : 75mm(10/12 8.7℃) |

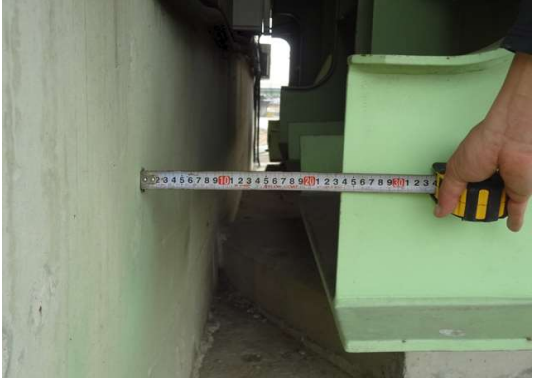
| 위치 | 점 검 결 과 | |
|---|---|---|
| | 바닥판 유간 : 170mm(10/12 8.7℃) | 거더 유간 : 235mm(10/12 8.7℃) |

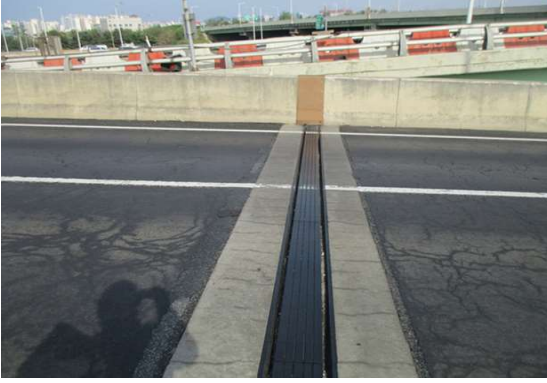
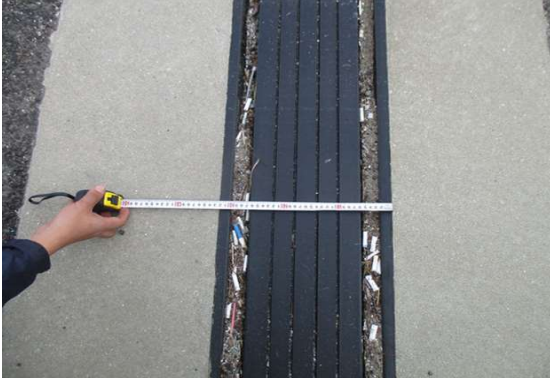
| 위치 | 점 검 결 과 | |
|---|---|---|
| P5 | | |

| 위치 | 점 검 결 과 | |
|---|---|---|
| | 전경 | 상부 유간 : 72mm(10/12 8.7℃) |

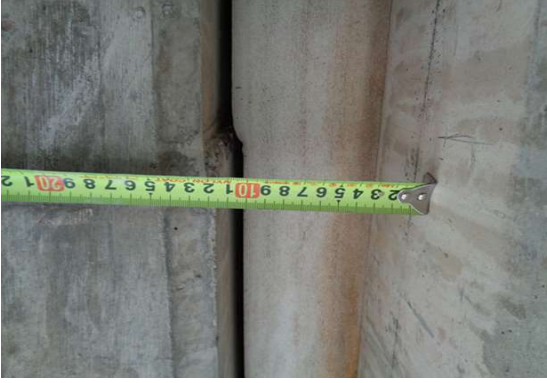
| 위치 | 점 검 결 과 | |
|---|---|---|
| | 바닥판 유간 : 120mm(10/12 8.7℃) | |

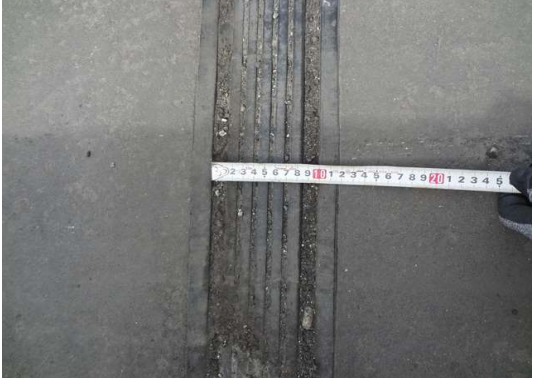
| 위치 | 점 검 결 과 | |
|---|---|---|
| A2 | | |

| 위치 | 점 검 결 과 | |
|---|---|---|
| | 전경 | 상부 유간 : 28mm(10/12 8.7℃) |

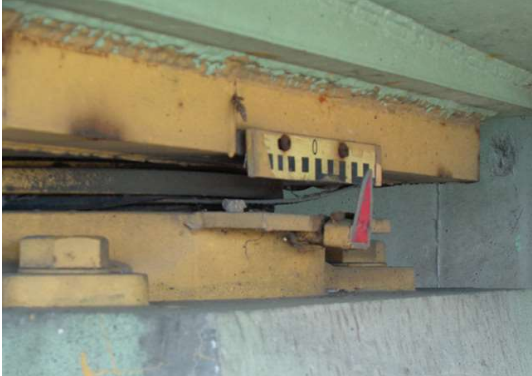
| 위치 | 점 검 결 과 | |
|---|---|---|
| | 고무재 손상 | |

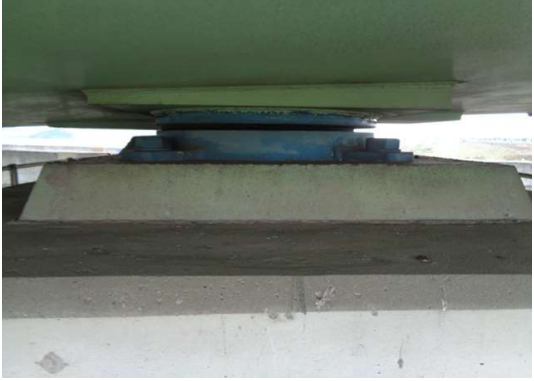
| 위치 | 점 검 결 과 | |
|---|---|---|
| P3-SH1 | | |

| 위치 | 점 검 결 과 | |
|---|---|---|
| | 전경 | 고정단 |

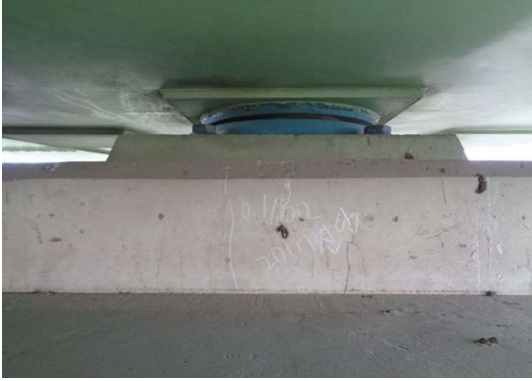
| 위치 | 점 검 결 과 | |
|---|---|---|
| | 받침콘크리트 균열 | |

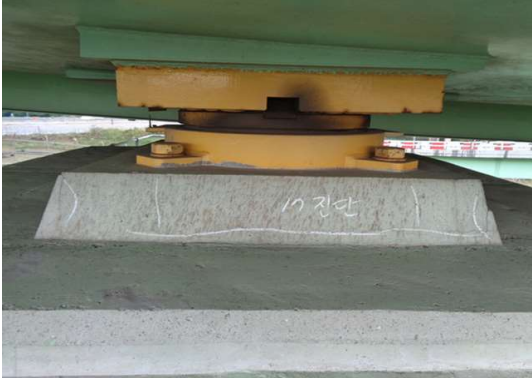
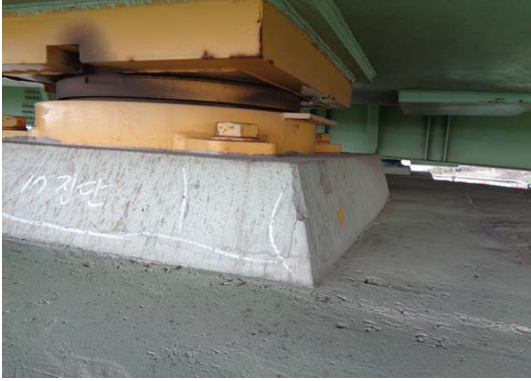
| 위치 | 점 검 결 과 | |
|---|---|---|
| P3-SH2 | | |

| 위치 | 점 검 결 과 | |
|---|---|---|
| | 받침몰탈 균열 | 받침몰탈 들뜸 |

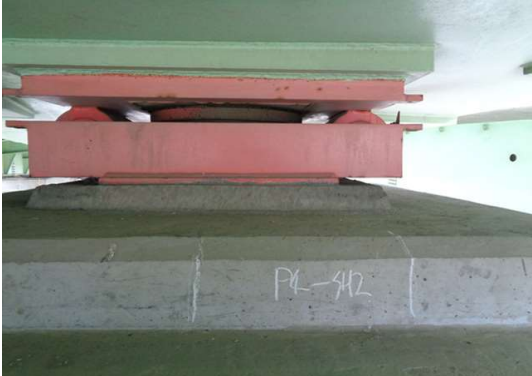
| 위치 | 점 검 결 과 | |
|---|---|---|
| | 받침콘크리트 균열 | |

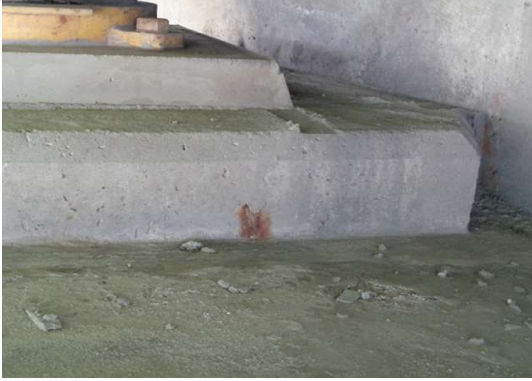
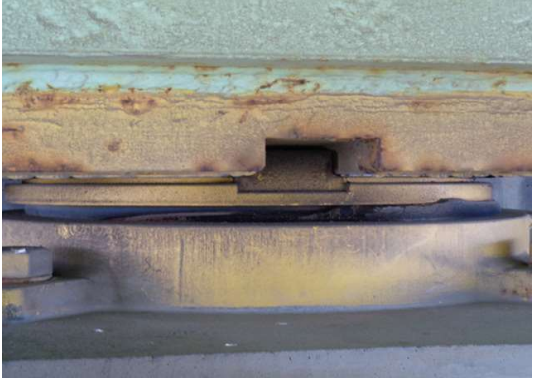
| 위치 | 점 검 결 과 | |
|---|---|---|
| P5-SH1 | | |

| 위치 | 점 검 결 과 | |
|---|---|---|
| | 받침콘크리트 철근노출 | 받침플레이트 녹발생 및 고무재 손상 |

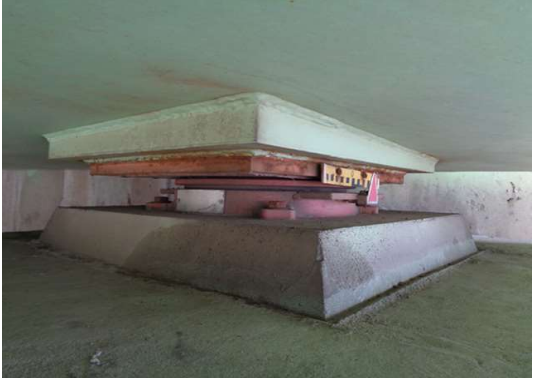
| 위치 | 점 검 결 과 | |
|---|---|---|
| P5-SH2 | | |

| 위치 | 점 검 결 과 | |
|---|---|---|
| | 받침콘크리트 철근노출 | 받침플레이트 녹발생 |

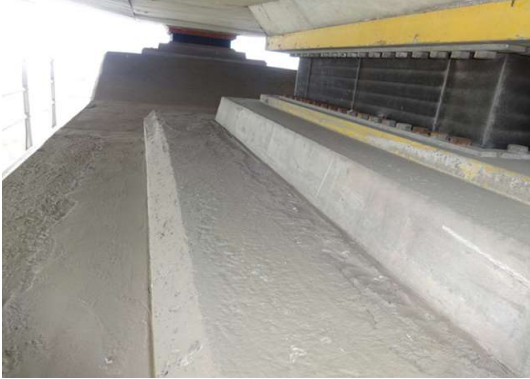
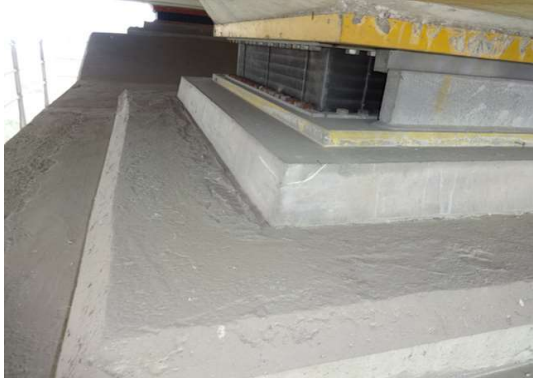
| 위치 | 점 검 결 과 | |
|---|---|---|
| P6-SH1 | | |

| 위치 | 점 검 결 과 | |
|---|---|---|
| | 받침몰탈 균열 | 받침몰탈 들뜸 |

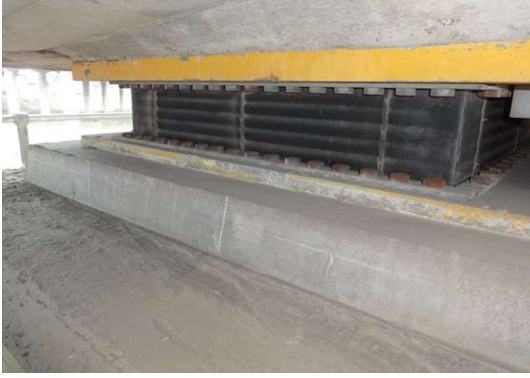
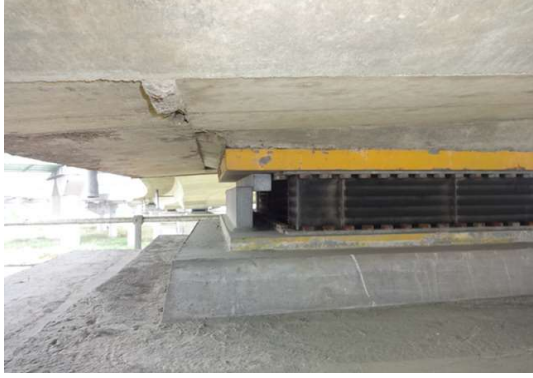
| 위치 | 점 검 결 과 | |
|---|---|---|
| | 볼트부식 | 스토퍼간섭 |

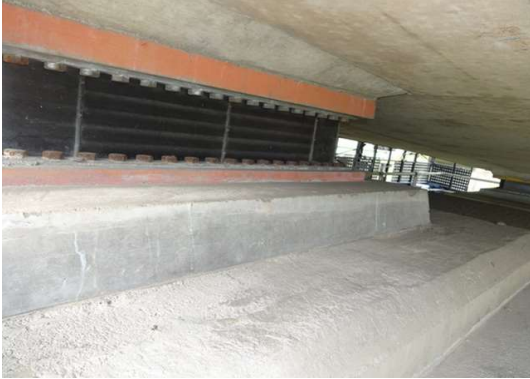
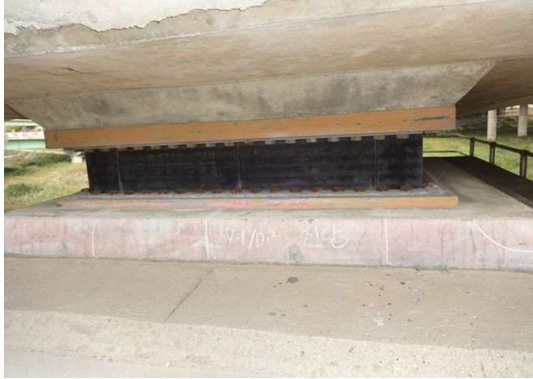
| 위치 | 점 검 결 과 | |
|---|---|---|
| P6-SH2 | | |

| 위치 | 점 검 결 과 | |
|---|---|---|
| | 반침몰탈 균열 | 반침몰탈 균열 |

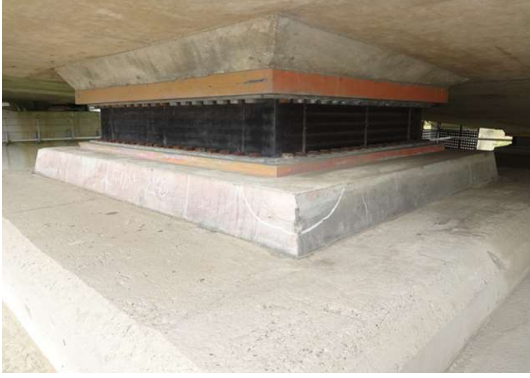
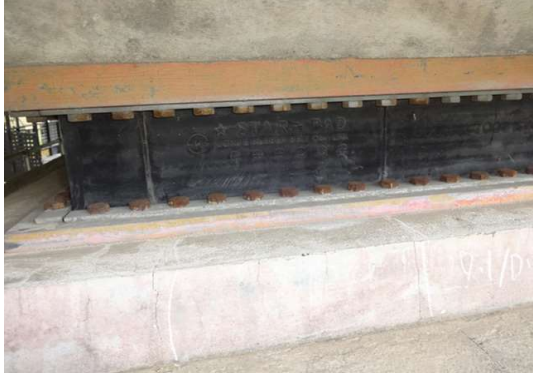
| 위치 | 점 검 결 과 | |
|---|---|---|
| | 반침몰탈 파손 | 볼트부식 |

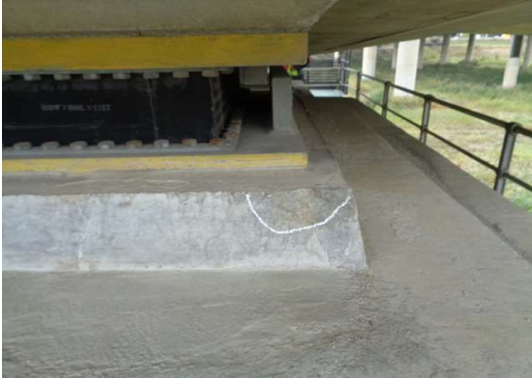
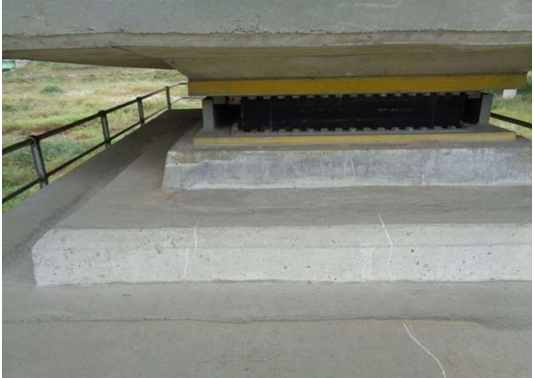
| 위치 | 점 검 결 과 | |
|---|---|---|
| P7-SH2 | | |

| 위치 | 점 검 결 과 | |
|---|---|---|
| | 받침물탈 파손 | 받침콘크리트 균열 |

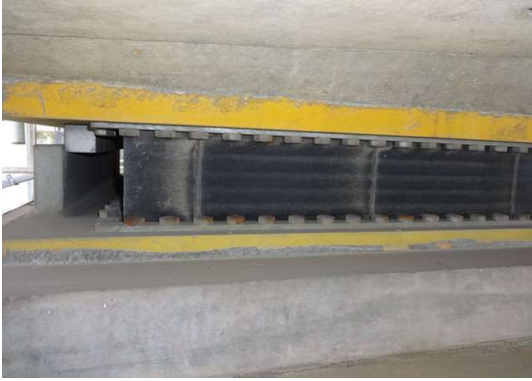
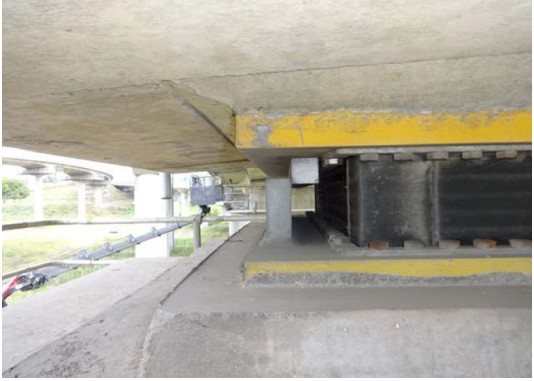
| 위치 | 점 검 결 과 | |
|---|---|---|
| P8-SH1 | | |

| 위치 | 점 검 결 과 | |
|---|---|---|
| | 볼트부식 | 스토퍼간섭 |

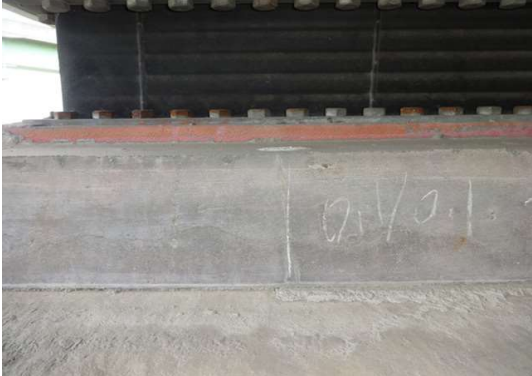
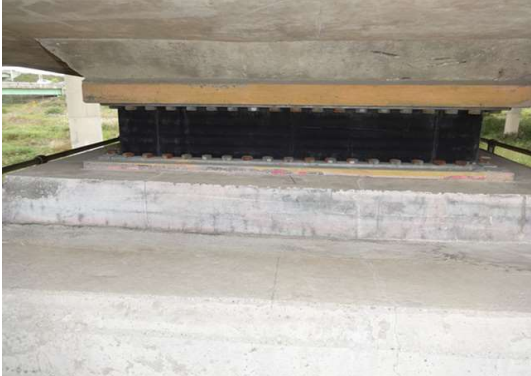
| 위치 | 점 검 결 과 | |
|---|---|---|
| P8-SH2 | | |

| 위치 | 점 검 결 과 | |
|---|---|---|
| | 받침몰탈 균열 | 받침몰탈 균열 |

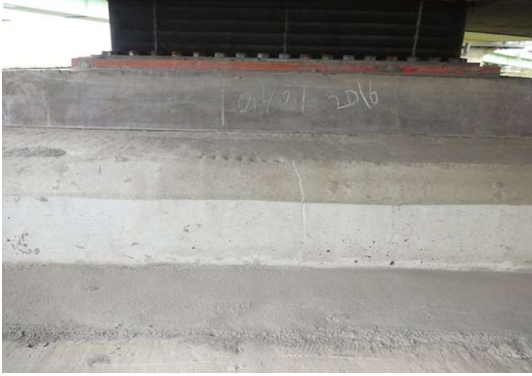
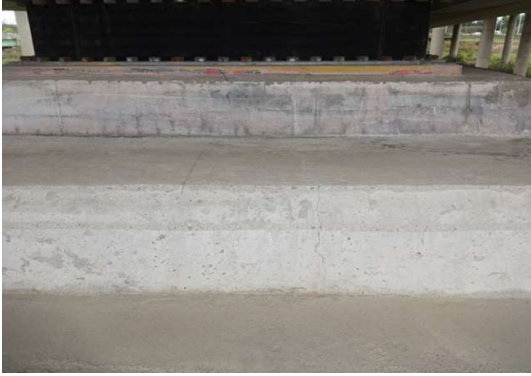
| 위치 | 점 검 결 과 | |
|---|---|---|
| | 받침콘크리트 균열 | 받침콘크리트 균열 |

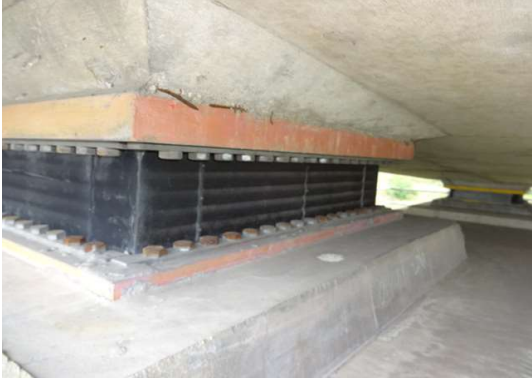
| 위치 | 점 검 결 과 | |
|---|---|--|
| P8-SH2 | | |

| 위치 | 점 검 결 과 | |
|---|---|--|
| | 볼트부식 | |

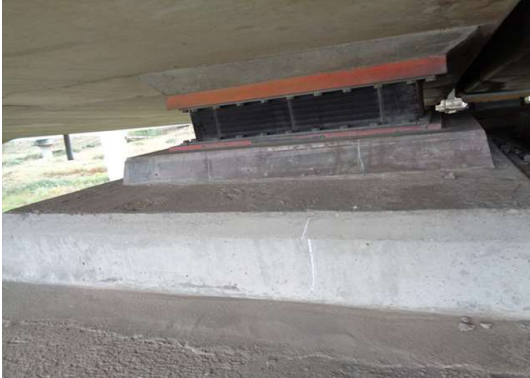
| 위치 | 점 검 결 과 | |
|---|---|---|
| | 받침콘크리트 균열 | |

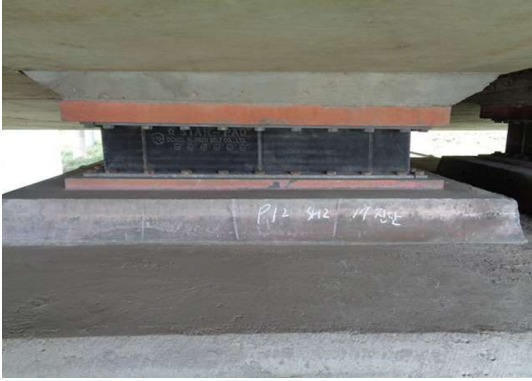
| 위치 | 점 검 결 과 | |
|---|---|---|
| P12-SH2 | | |

| 위치 | 점 검 결 과 | |
|---|---|---|
| | 받침몰탈 균열 | |

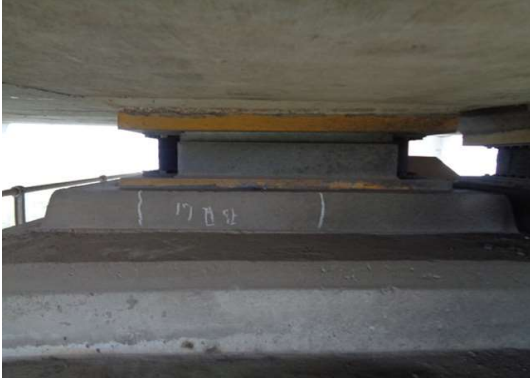
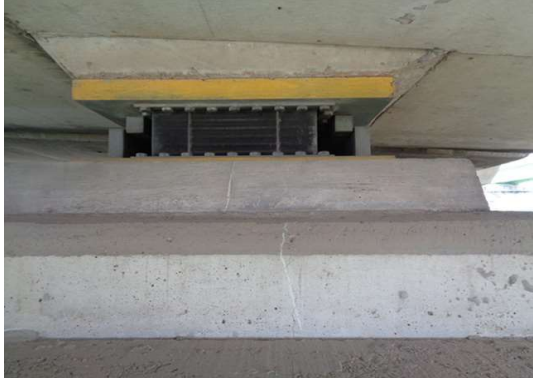
| 위치 | 점 검 결 과 | |
|---|---|---|
| P12-SH3 | | |

| 위치 | 점 검 결 과 | |
|---|---|---|
| | 받침몰탈 균열 | 받침콘크리트 균열 |

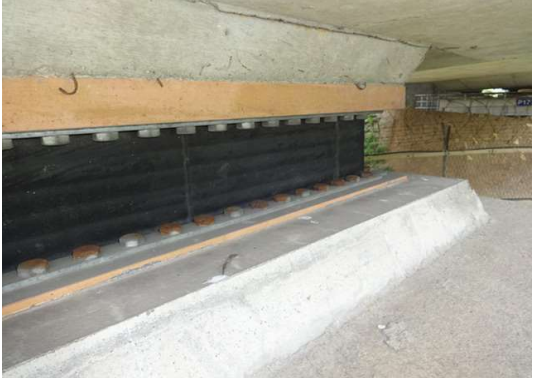
| 위치 | 점 검 결 과 | |
|---|---|---|
| P16-SH2 | | |

| 위치 | 점 검 결 과 | |
|---|---|---|
| | 받침몰탈 파손 | 볼트 녹발생 |

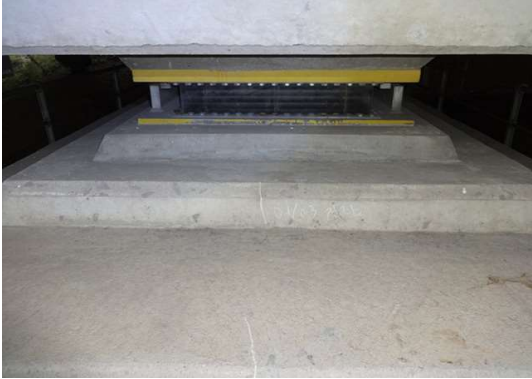
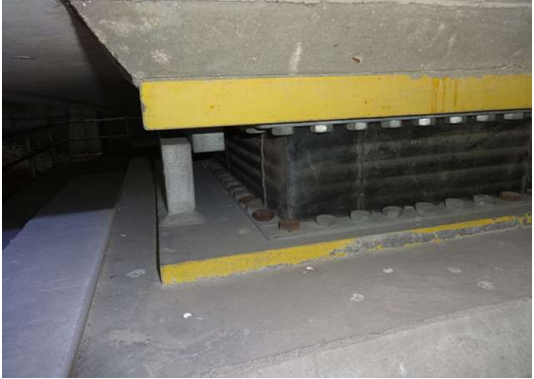
| 위치 | 점 검 결 과 | |
|---|---|---|
| P17-SH2 | | |

| 위치 | 점 검 결 과 | |
|---|---|---|
| | 받침콘크리트 균열 | 볼트 녹발생 |

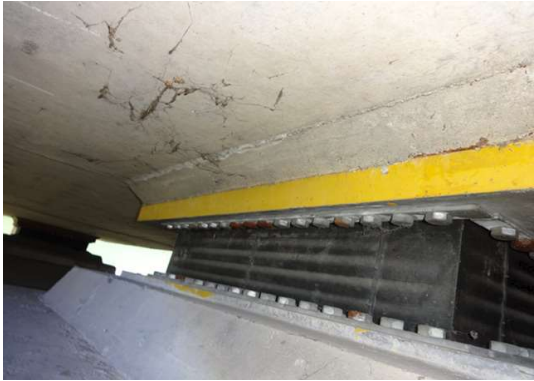
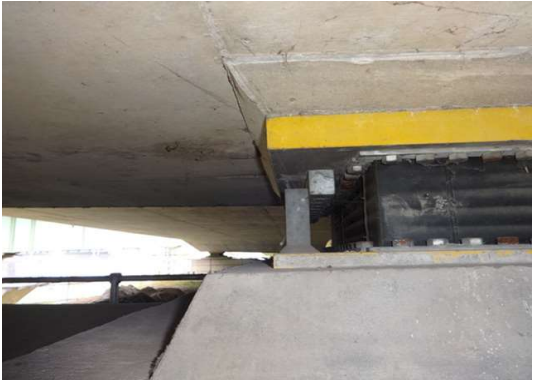
| P18-SH1 | | | |

| | 녹발생 | 스토퍼 간섭 | |

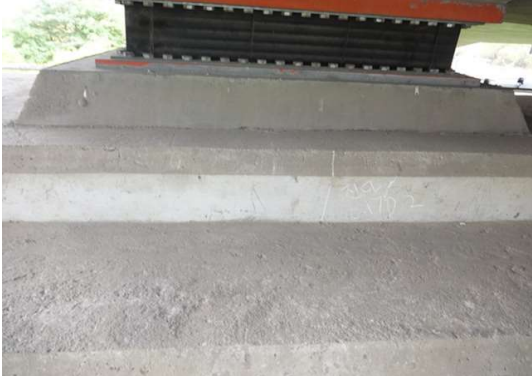
| 위치 | 점 검 결 과 | |
|---|---|---|
| P20-SH1 | | |

| 위치 | 점 검 결 과 | |
|---|---|---|
| | 받침콘크리트 균열 | |

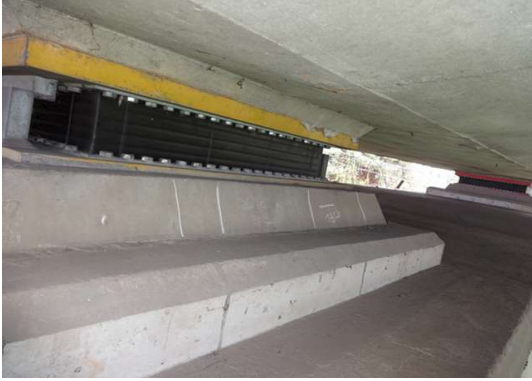
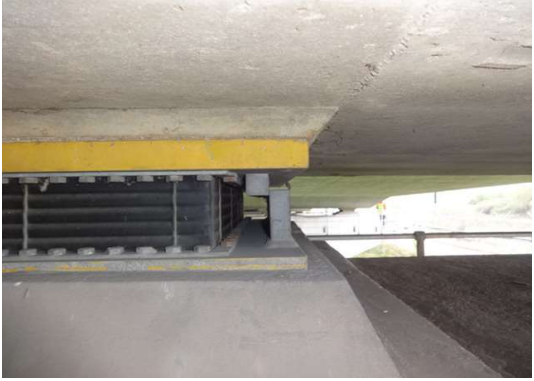
| 위치 | 점 검 결 과 | |
|---|---|---|
| P20-SH2 | | |

| 위치 | 점 검 결 과 | |
|---|---|---|
| | 받침몰탈 균열 | 스토퍼 간섭 |

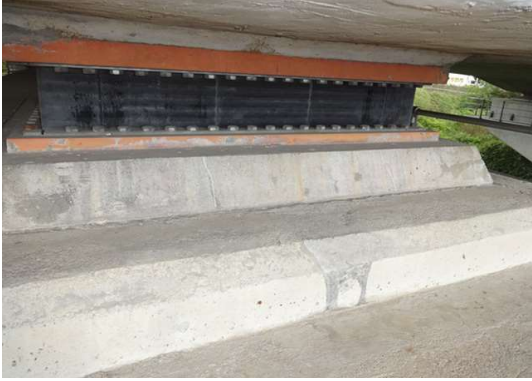
| 위치 | 점 검 결 과 | |
|---|---|---|
| P20-SH3 | | |

| 위치 | 점 검 결 과 | |
|---|---|---|
| | 받침몰탈 균열 | |

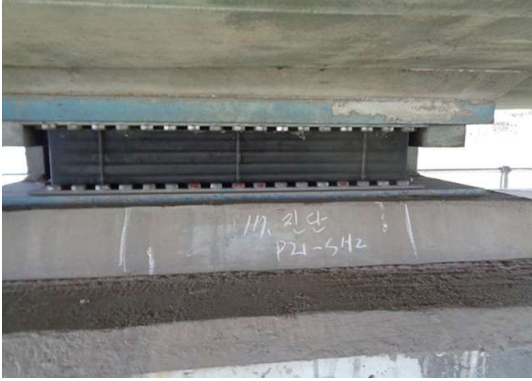
| 위치 | 점 검 결 과 | |
|---|---|---|
| P21-SH2 | | |

| 위치 | 점 검 결 과 | |
|---|---|---|
| | 받침몰탈 균열 | |

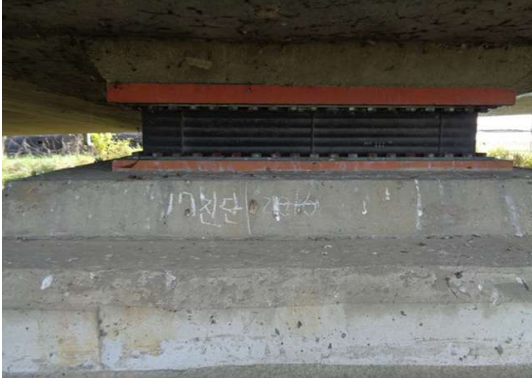
| 위치 | 점 검 결 과 | |
|---|---|---|
| P24-SH3 | | |

| 위치 | 점 검 결 과 | |
|---|---|---|
| | 받침몰탈 균열 | |

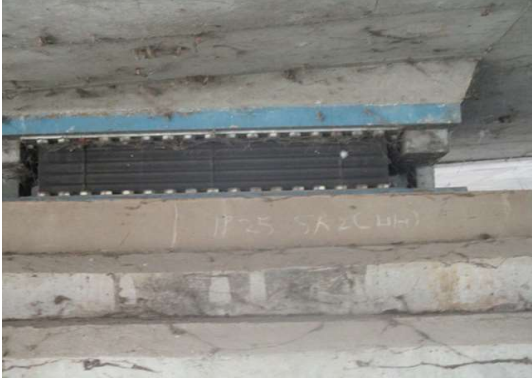
| 위치 | 점 검 결 과 | |
|---|---|---|
| P25-SH2 | | |

| 위치 | 점 검 결 과 | |
|---|---|---|
| | 받침물탈 균열 | |

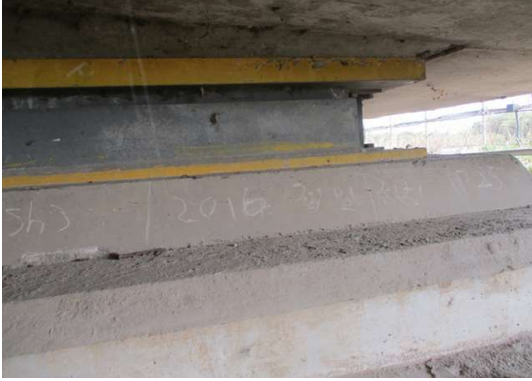
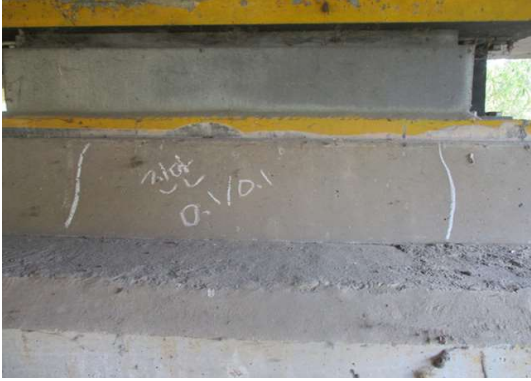
| 위치 | 점 검 결 과 | |
|---|---|---|
| P25-SH3 | | |

| 위치 | 점 검 결 과 | |
|---|---|---|
| | 받침몰탈 균열 | 받침몰탈 균열 |
