**2018년 상반기 도로시설물 정기점검 용역**

**보 고 서**

**2018. 04**

**중 원 구 청**

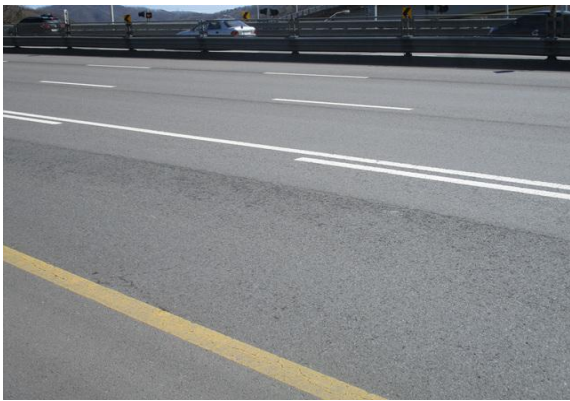
| 위치/내용 | 교면포장 아스콘 망상균열 | 위치/내용 | 교면포장 아스콘 패임 |
| 원 인 | 장기공용 및 차량 운하중 | 원 인 | 장기공용 및 차량 운하중 |

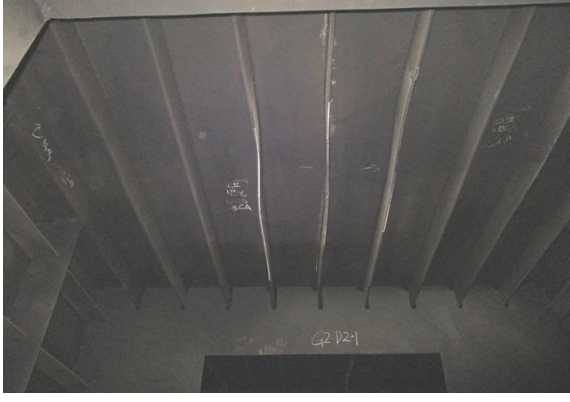
| 위치/내용 | 거더내부 강재 리브 변형 | 위치/내용 | 거더내부 도장박락 및 부식 |
| 원 인 | 시공미흡 | 원 인 | 장기공용에 의한 열화 |

| 대 책 | 주의관찰 | 대 책 | 재도장 |

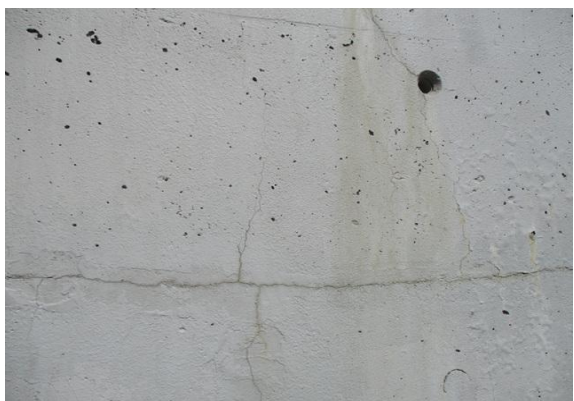
| 위치/내용 | 교대 균열 (cw=0.3mm미만) | 위치/내용 | 교대 균열 (cw=0.3mm이상) |
| 원 인 | 장기공용 및 건조수축 | 원 인 | 장기공용 및 건조수축 |

| 대 책 | 표면처리 | 대 책 | 주입보수 |

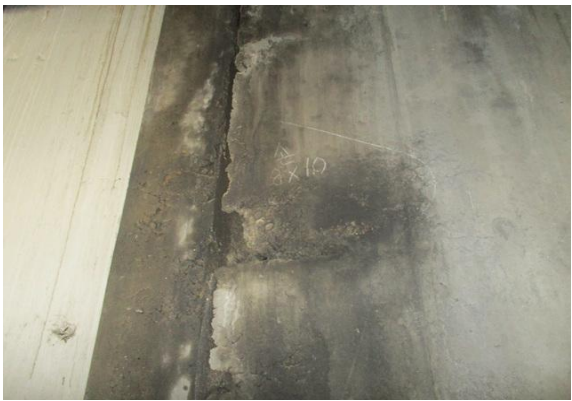
| 위치/내용 | 교대 파손 | 위치/내용 | 교대 균열부 백태 |
| 원 인 | 외부 충격에 의한 손상 | 원 인 | 균열부 우수유입 |

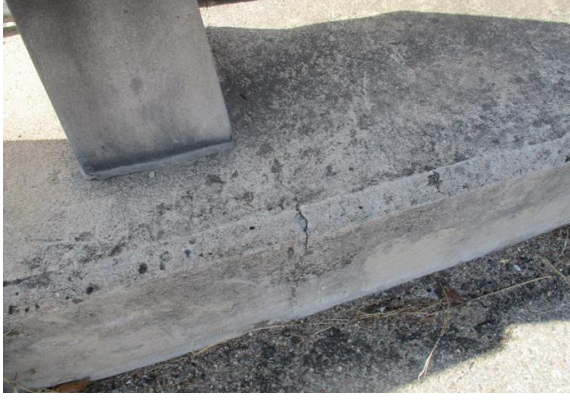
| 위치/내용 | 방호벽 연석 균열 | 위치/내용 | 방호벽 난간 변형 |
| 원 인 | 장기공용 및 건조수축 | 원 인 | 외부 충격에 의한 손상 |

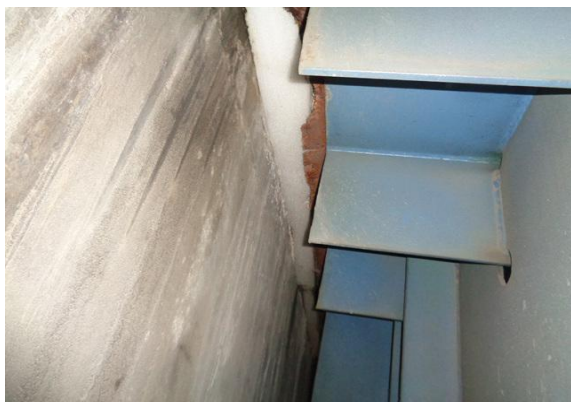
| 위 치/내용 | 거더외부 부식 |
| 원 인 | 장기공용에 의한 열화 |

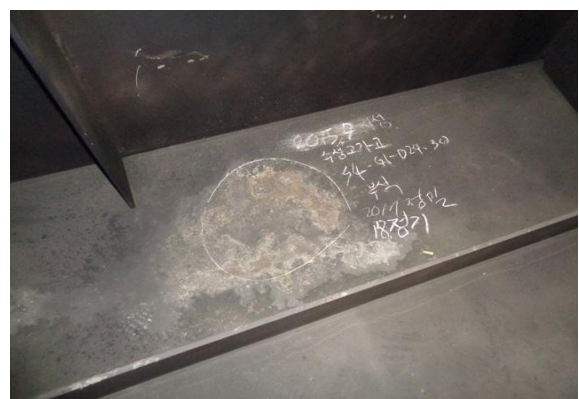
| 위 치/내용 | 거더내부 부식 |
| 원 인 | 장기공용에 의한 열화 |

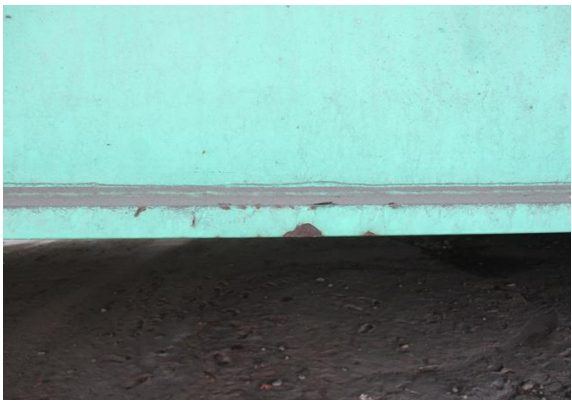
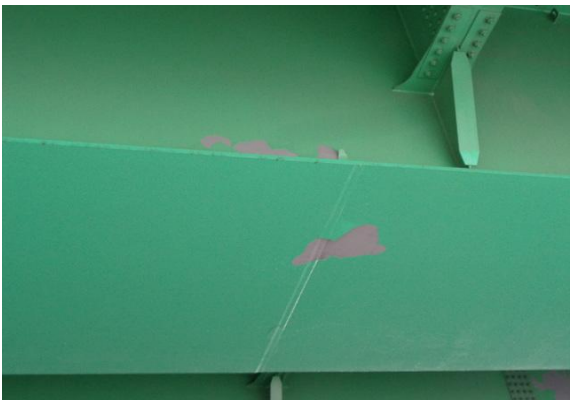
| 위치/내용 | 거터외부 부식 | 위치/내용 | 거터외부 도장 탈락 |
| 원 인 | 장기공용에 의한 열화 | 원 인 | 장기공용에 의한 손상 |

| 대 책 | 재도장 | 대 책 | 재도장 |

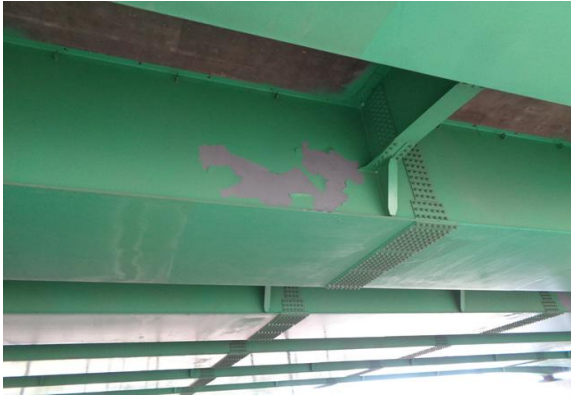
| 위치/내용 | 거터외부 도장 탈락 | 위치/내용 | 교대 균열(cw=0.3mm이상) 보수 |
| 원 인 | 장기공용에 의한 손상 | 원 인 | — |

| 대 책 | 재도장 | 대 책 | — |

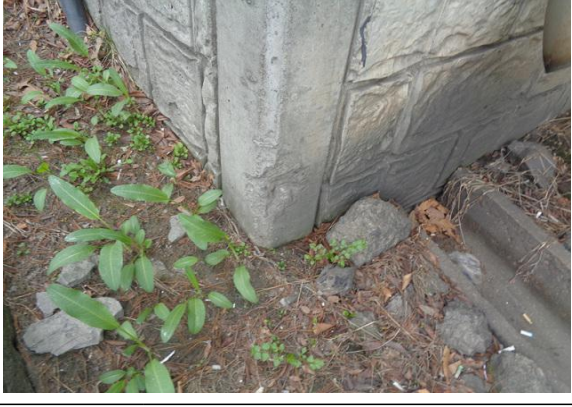
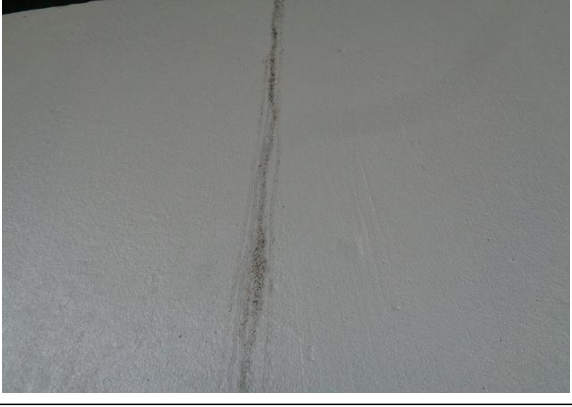
| 위치/내용 | 교대 파손 | 위치/내용 | 교각 누수흔적 |
| 원 인 | 공사중 외부 충격에 의한 손상 | 원 인 | 외부 우수 유입 |

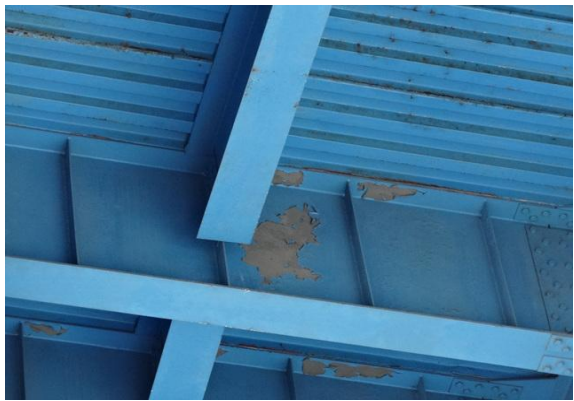
| 위치/내용 | 거더외부 부식 | 위치/내용 | 가로보 도장 탈락 |
| 원 인 | 장기공용에 의한 열화 | 원 인 | 장기공용에 의한 열화 |

| 대 책 | 재도장 | 대 책 | 재도장 |

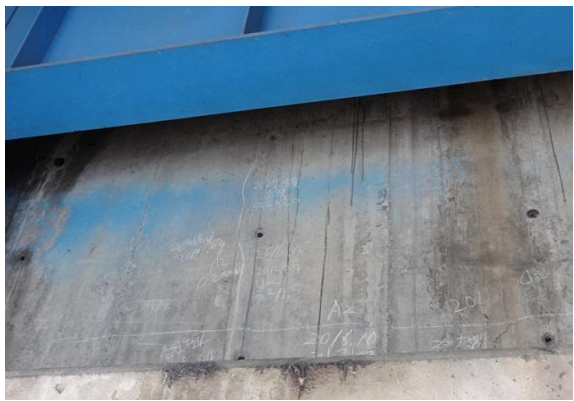
| 위치/내용 | 교대 파손 및 철근노출 | 위치/내용 | 교대 균열(cw=0.3mm미만) |
| 원 인 | 공사중 외부 충격에 의한 손상 | 원 인 | 장기공용 및 건조수축 |

| 대 책 | 단면보수, 방청 | 대 책 | 표면처리 |

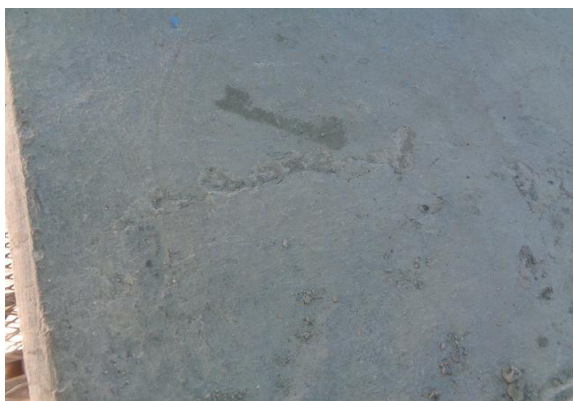
| 위치/내용 | 교각 망상균열 | 위치/내용 | 교각 재료분리 |
| 원 인 | 장기공용 및 건조수축 | 원 인 | 시공초기 다짐부족 |

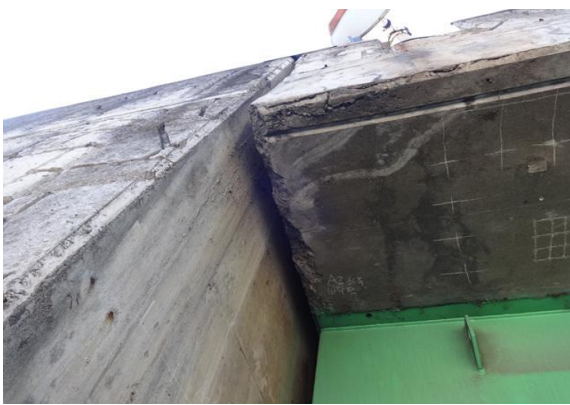
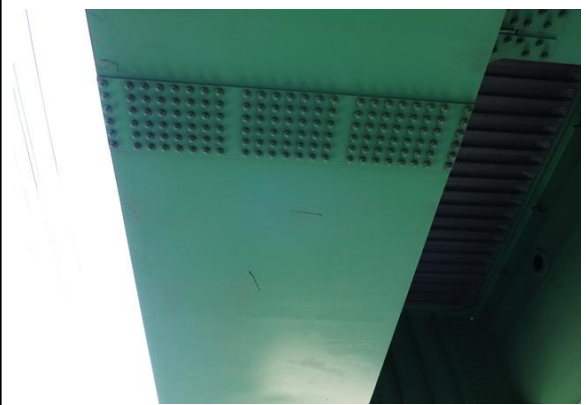
| 위치/내용 | 바닥판 파손 | 위치/내용 | 거터외부 도장긁힘 |
| 원 인 | 공사중 외부 충격에 의한 손상 | 원 인 | 외부 충격에 의한 손상 |

| 대 책 | 단면보수 | 대 책 | 재도장 |

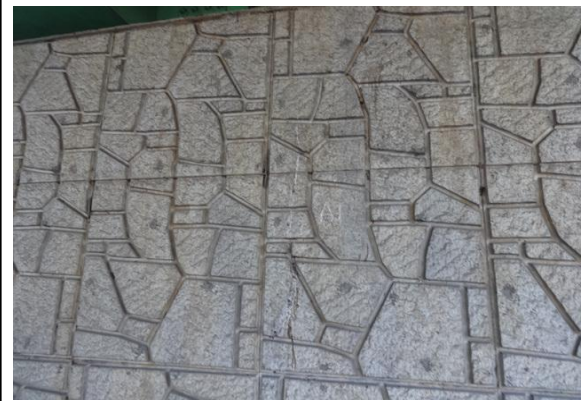
| 위치/내용 | 거터내부 도장탈락 | 위치/내용 | 교대 균열 (cw=0.3mm미만) |
| 원 인 | 장기공용에 의한 손상 | 원 인 | 장기공용 및 건조수축 |

| 대 책 | 재도장 | 대 책 | 주의관찰 후 진전시 표면처리 |

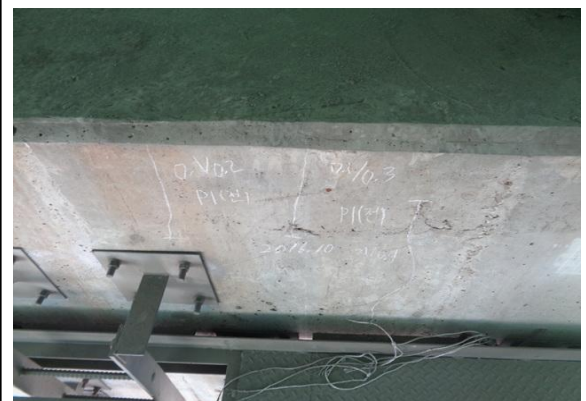
| 위치/내용 | 교대 이물질 적치 | 위치/내용 | 교각 균열 (cw=0.3mm미만) |
| 원 인 | 이물질 퇴적 | 원 인 | 장기공용 및 건조수축 |

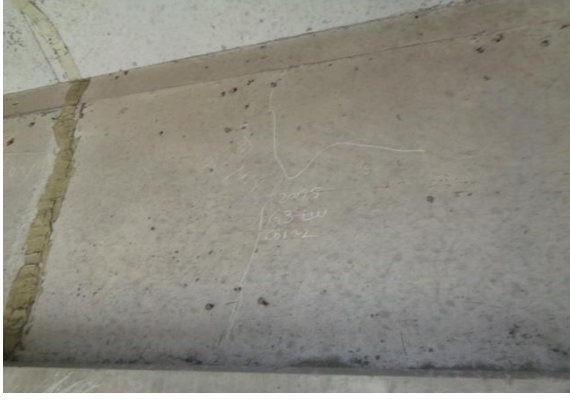
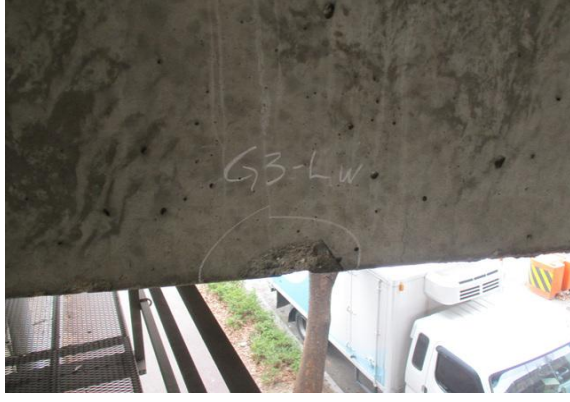
| 위치/내용 | 거더 G3 균열(폭0.3mm미만) | 위치/내용 | 거더 G3 파손 |
| 원 인 | 건조수축 및 장기공용 | 원 인 | 시공중 외부충격 |

| 대 책 | 주의관찰 | 대 책 | 주의관찰 |

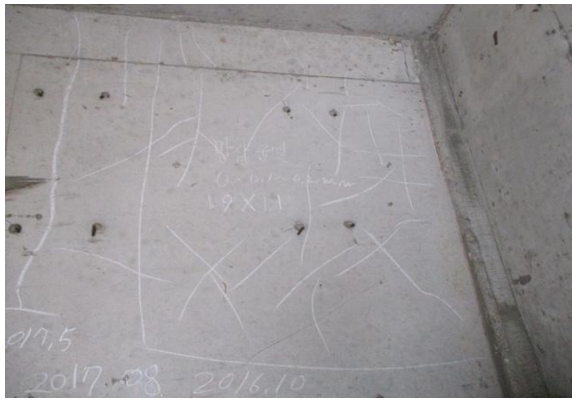
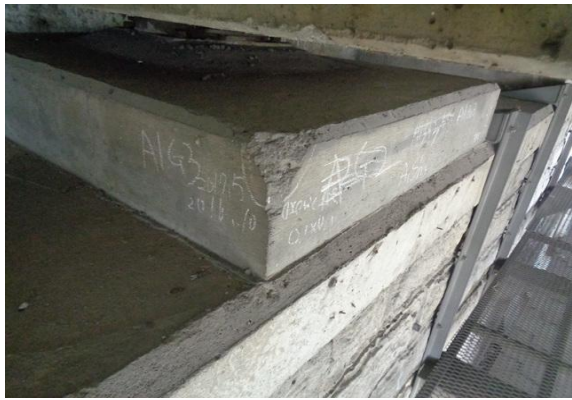
| 위치/내용 | 가로보 망상균열 | 위치/내용 | 교량받침 A1 SH3 받침콘크리트 파손 |
| 원 인 | 온도 및 건조수축 | 원 인 | 시공시 외부충격 |

| 대 책 | 주의관찰 | 대 책 | 주의관찰 |

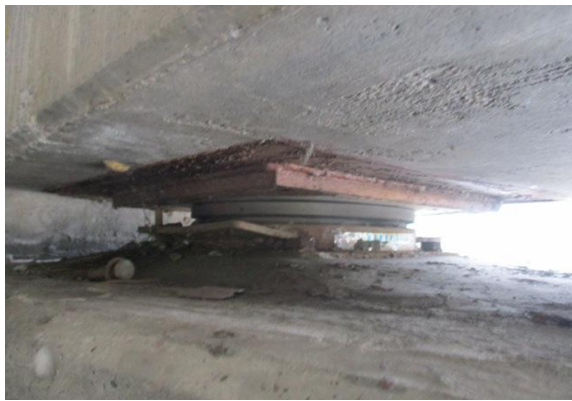
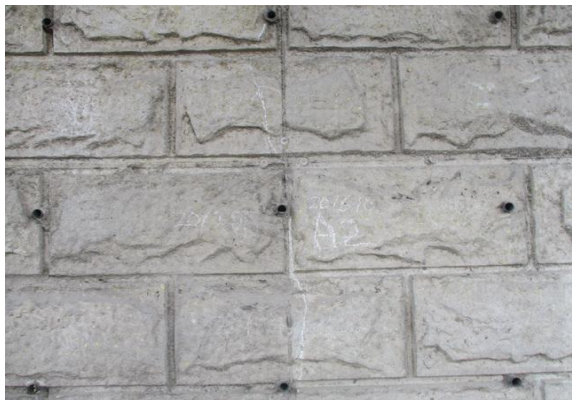
| 위치/내용 | 교량받침 A2 SH4 Plate 부식 | 위치/내용 | 교대 A2 균열 (폭0.3mm이상) |
| 원 인 | 외부환경, 우수유입 | 원 인 | 건조수축 및 장기공용 |

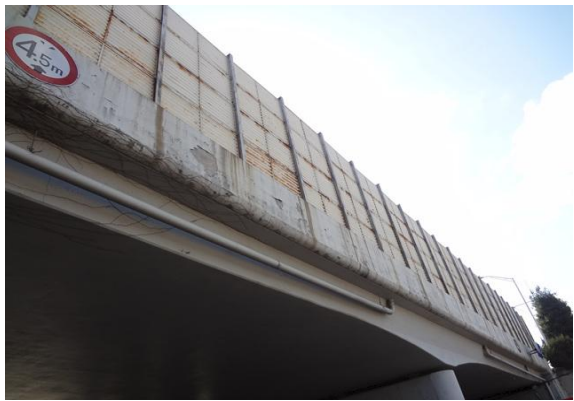
| 위치/내용 | 교면포장 아스콘 균열 | 위치/내용 | 방호벽 외측 표면 열화 |
| 원 인 | 장기공용, 차량 윤하중 반복 | 원 인 | 장기공용에 의한 열화 |

| 대 책 | 주의관찰 | 대 책 | 주의관찰 |

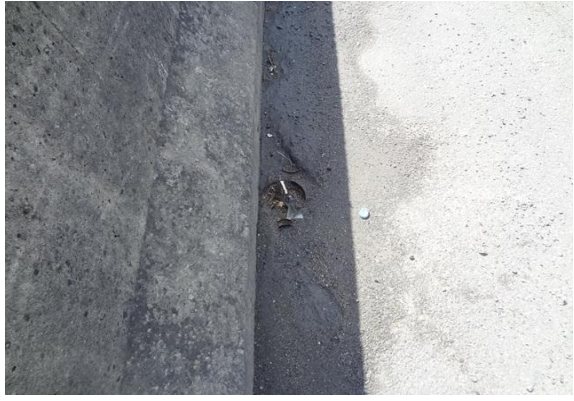
| 위치/내용 | 방음벽 부식 | 위치/내용 | 배수시설 배수구 막힘 |
| 원 인 | 외부 우수유입 및 장기공용 | 원 인 | 이물질(토사)퇴적 |

| 대 책 | 주의관찰 | 대 책 | 정비 |

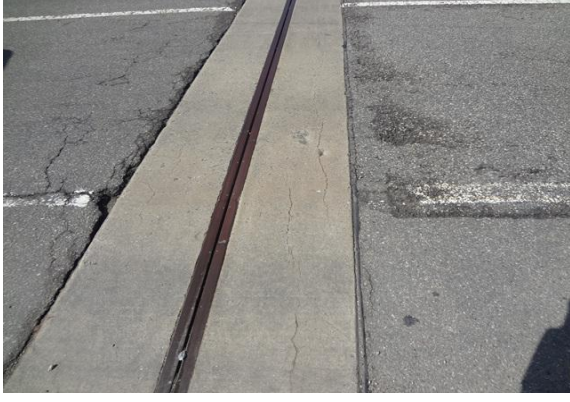
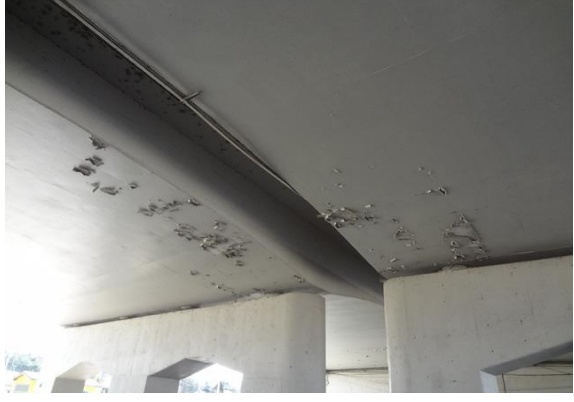
| 위치/내용 | 신축이음 후타재 균열 | 위치/내용 | 바닥판 표면보호제 박리 |
| 원 인 | 온도 및 건조수축 | 원 인 | 외부환경, 장기공용에 의한 열화 |

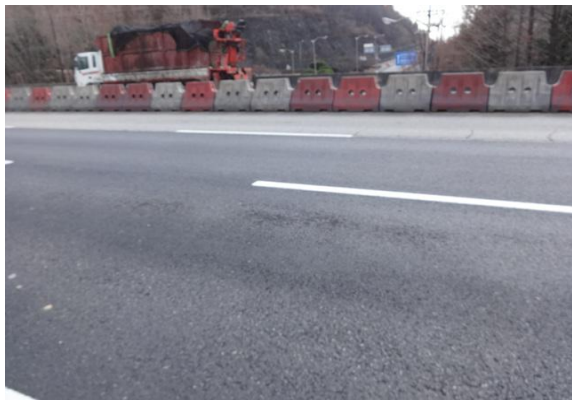
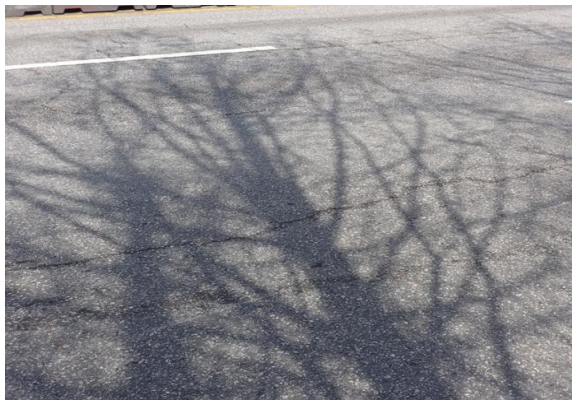
| 위치/내용 | 교면포장 아스콘 라벨링 | 위치/내용 | 교면포장 아스콘 망상균열 |
| 원 인 | 장기공용에 의한 열화 | 원 인 | 장기공용, 차량하중 반복 |

| 대 책 | 주의관찰 후 진전시 재포장 | 대 책 | 주의관찰 |

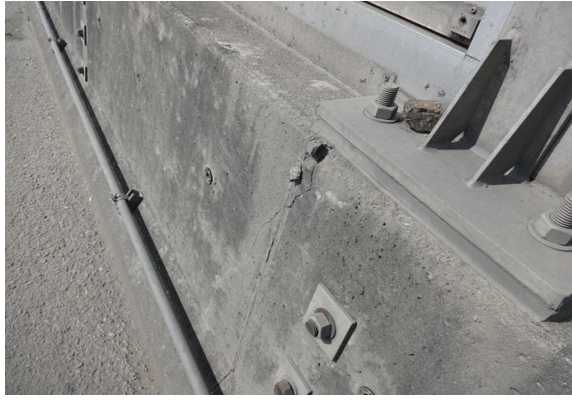
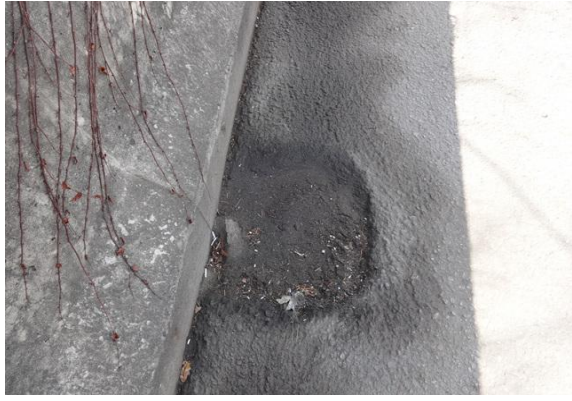
| 위치/내용 | 난간 균열 (폭0.3mm이상) | 위치/내용 | 배수시설 배수구 막힘 |
| 원 인 | 온도 및 건조수축 | 원 인 | 이물질(토사) 퇴적 |

| 대 책 | 주의관찰 | 대 책 | 정비 |

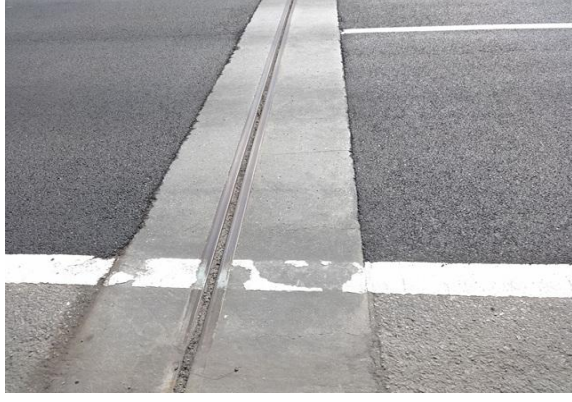
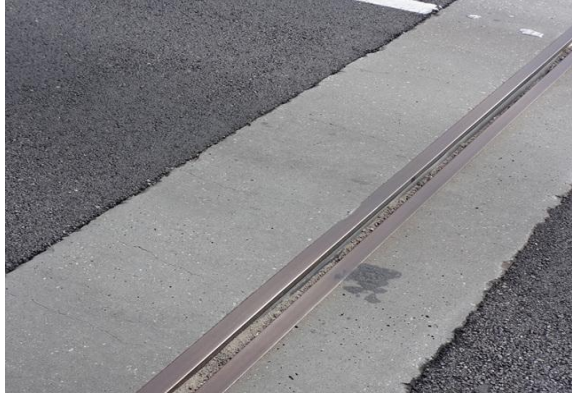
| 위치/내용 | 신축이음 A1 후타재 균열 | 위치/내용 | 신축이음 A2 유간 이물질 퇴적 |
| 원 인 | 온도 및 건조수축 | 원 인 | 토사 퇴적 |

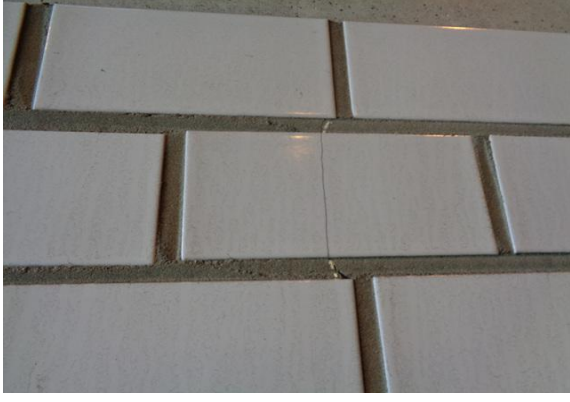
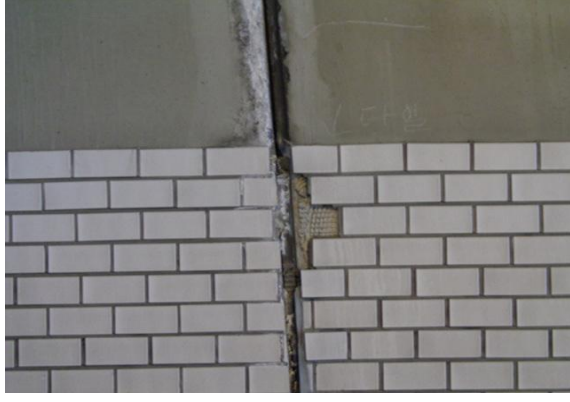
| 위치/내용 | 벽체 타일균열 | 위치/내용 | 벽체 타일탈락 |
| 원 인 | 장기공용에 의한 열화 | 원 인 | 장기공용에 의한 열화 |

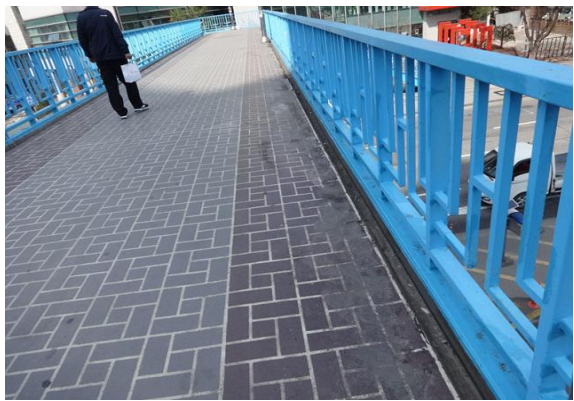
| 위치/내용 | 교면포장 파손 | 위치/내용 | 연석 도장들뜸 및 부식 |
| 원 인 | 장기공용에 의한 열화 | 원 인 | 장기공용에 의한 열화 |

| 대 책 | 주의관찰 | 대 책 | 주의관찰 후 재도장 |

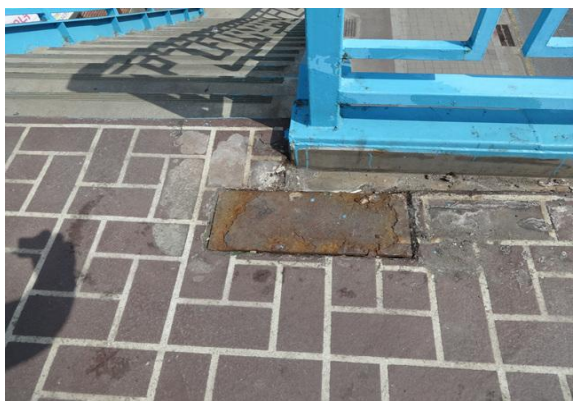
| 위치/내용 | 연석 도장들뜸 및 부식 | 위치/내용 | 배수시설 덮개 탈락 |
| 원 인 | 장기공용에 의한 열화 | 원 인 | — |

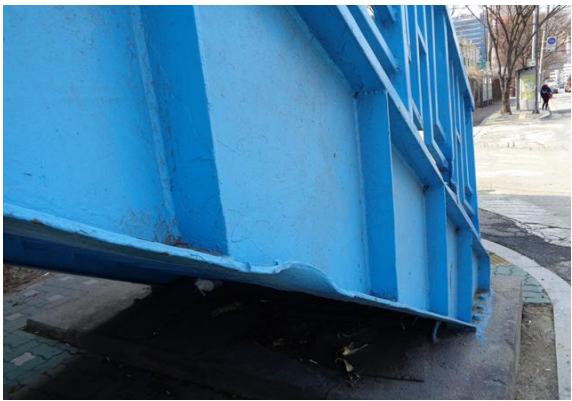
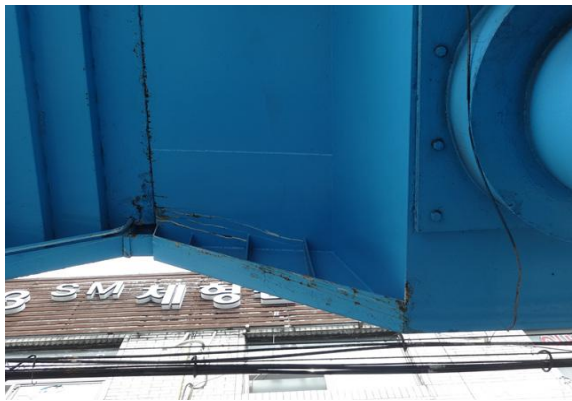
| 위치/내용 | 계단 부식 변형 | 위치/내용 | 계단 부식 및 도장 들뜸 |
| 원 인 | 외부충격 | 원 인 | 장기공용에 의한 열화 |

| 대 책 | 주의관찰 | 대 책 | 재도장 |

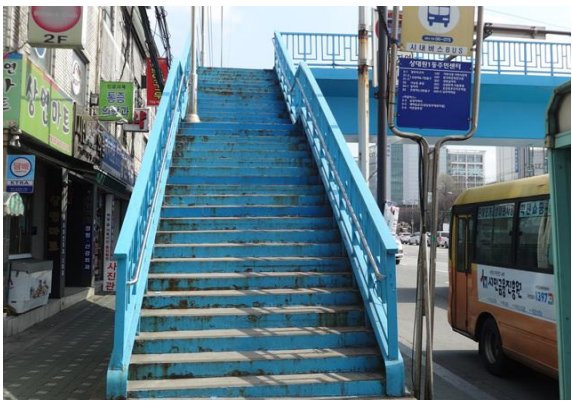
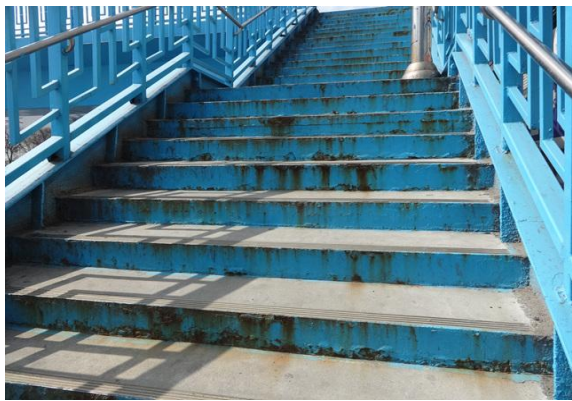
| 위치/내용 | 계단 부식 및 도장 들뜸 | 위치/내용 | 계단 부식 및 도장 들뜸 |
| 원 인 | 장기공용에 의한 열화 | 원 인 | 장기공용에 의한 열화 |

| 대 책 | 재도장 | 대 책 | 재도장 |

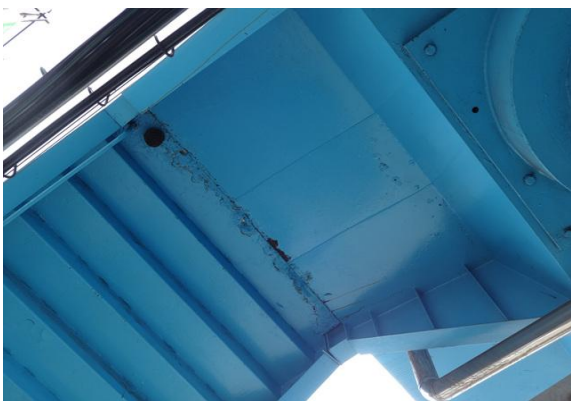
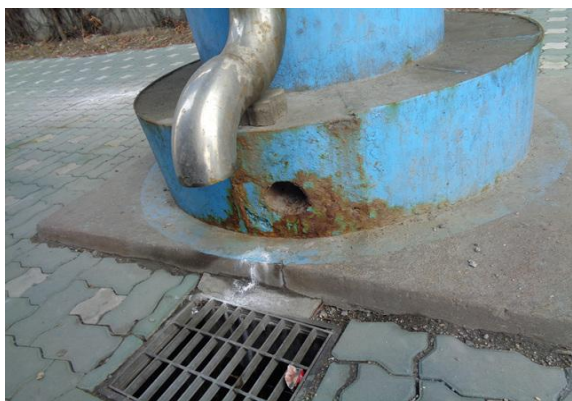
| 위치/내용 | 계단 부식 및 도장 들뜸 | 위치/내용 | 교대 하부 부식 |
| 원 인 | 장기공용에 의한 열화 | 원 인 | 장기공용에 의한 열화 |
