**2018년 상반기 교량 정기점검 용역  
결 과 보 고**

**2018. 05**

**중 원 구 청**  
**(주)명성엔지니어링**

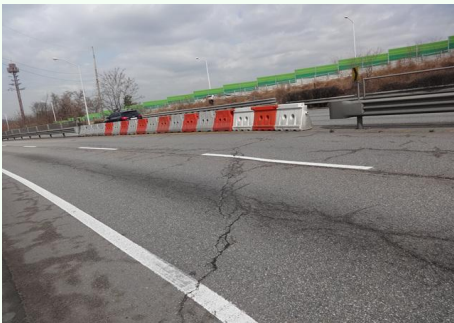
| 구 분 | 주 요 손 상 현 황 | 손 상 원 인 | 보수 · 보강방안 |
|---|---|---|---|
| 교면포장 | <ul style="list-style-type: none"> <li>○ 아스콘 균열 (사진1)</li> <li>○ 아스콘 포트홀, 라벨링, 솟음 (사진2,3)</li> <li>○ 마감 파손(대리석, 탄성포장) (사진4)</li> </ul> | <ul style="list-style-type: none"> <li>○ 미세침하, 반복적인 차량 통행</li> <li>○ 공용중 열화(우수 및 온도차)</li> </ul> | <ul style="list-style-type: none"> <li>○ 아스콘 팻칭(포장)</li> <li>○ 정비</li> </ul> |
| 사진1 - 아스콘 균열(성남교) | 사진2 - 아스콘 포트홀(대원천교) | 사진3 - 아스콘 포트홀(갈현고가교) | 사진4 - 마감 파손(궁단보도육교) |

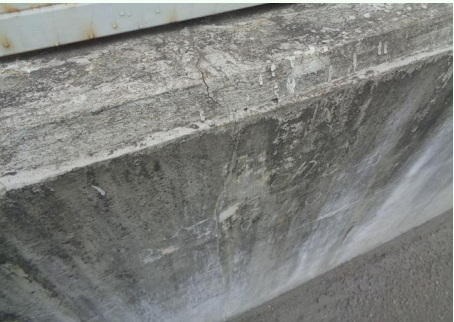
| 구 분 | 주 요 손 상 현 황 | 손 상 원 인 | 보수 · 보강방안 |
|---|---|---|---|
| 연석/난간<br>방호벽 | <ul style="list-style-type: none"> <li>○ 연석/방호벽 균열 (사진5)</li> <li>○ 연석/방호벽 박리 (사진6)</li> <li>○ 난간 파손, 부식 (사진7,8)</li> </ul> | <ul style="list-style-type: none"> <li>○ 건조수축, 공용기간 증가</li> <li>○ 열화(우수 및 온도차)</li> <li>○ 외부충격</li> </ul> | <ul style="list-style-type: none"> <li>○ 표면처리, 주입보수 공법</li> <li>○ 단면보수</li> </ul> |
| 사진5 - 방호벽 균열(탄천IC교) | 사진6 - 방호벽 도장박리(대원천교) | 사진7 - 난간 변형(갈현교) | 사진8 - 난간 부식(대하보도육교) |

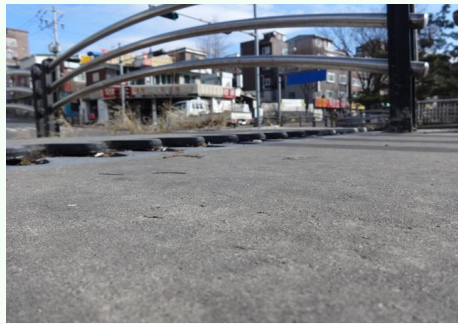
| 구 분 | 주 요 손 상 현 황 | 손 상 원 인 | 보수 · 보강방안 |
|---|---|---|---|
| 신축이음 | <ul style="list-style-type: none"> <li>○ 본체 유간부족, 단차(사진1)</li> <li>○ 본체 파손(사진2)</li> <li>○ 후타재 균열, 파손(사진3)</li> </ul> | <ul style="list-style-type: none"> <li>○ 반복적 차량 통행</li> <li>○ 외부충격</li> <li>○ 공용층 열화</li> </ul> | <ul style="list-style-type: none"> <li>○ 재설치</li> <li>○ 단면보수</li> <li>○ 주기적 청소</li> </ul> |

사진1 - 신축이음 단차(수성고가교)

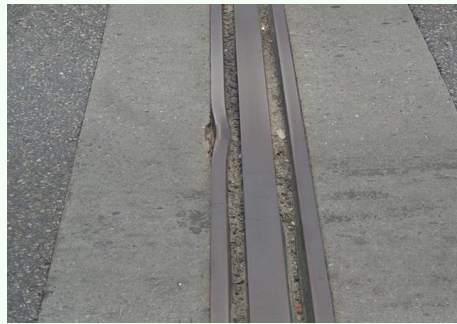
사진2 - 본체 변형(여수고가교)

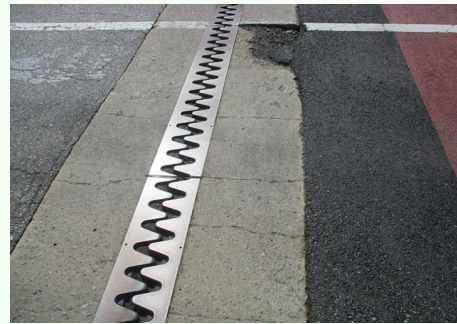
사진3 - 후타재 균열, 파손(충원육교)

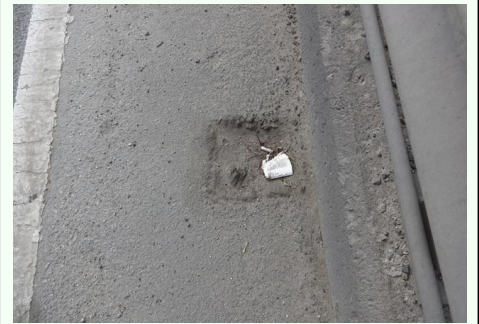
| 구 분 | 주 요 손 상 현 황 | 손 상 원 인 | 보수 · 보강방안 |
|---|---|---|---|
| 배수시설 | <ul style="list-style-type: none"> <li>○ 배수구 막힘(사진4)</li> <li>○ 배수관 누수, 위치불량(사진5)</li> </ul> | <ul style="list-style-type: none"> <li>○ 차량 통행에 따른 이물질 퇴적</li> <li>○ 공용층 열화</li> </ul> | <ul style="list-style-type: none"> <li>○ 주기적 청소</li> <li>○ 배수관 재설치</li> </ul> |

사진4 - 배수구 막힘(갈현고가교)

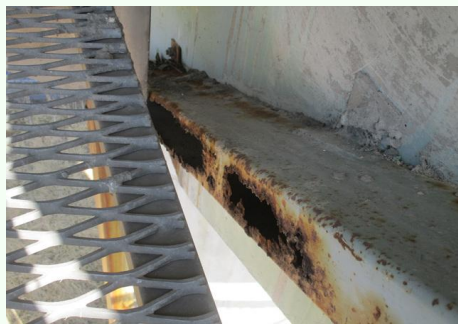
사진5 - 배수관 부식(갈현C교)

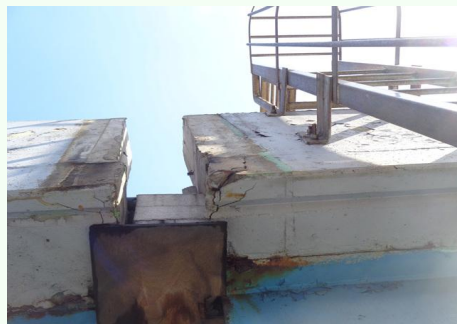
| 구 분 | 주 요 손 상 현 황 | 손 상 원 인 | 보수 · 보강방안 |
|---|---|---|---|
| 바닥판 | <ul style="list-style-type: none"> <li>○ 파손 및 철근노출, 재료분리 (사진6)</li> <li>○ 균열 및 백태(사진7)</li> <li>○ 데크 부식(사진8)</li> </ul> | <ul style="list-style-type: none"> <li>○ 시공불량, 외부충격</li> <li>○ 건조수축, 우수유입</li> </ul> | <ul style="list-style-type: none"> <li>○ 방청+단면복구</li> <li>○ 표면처리</li> </ul> |

사진6 - 바닥판 파손(단대고가교)

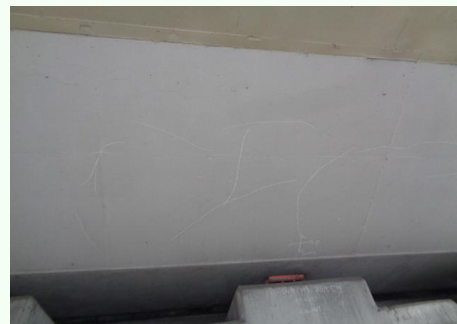
사진7 - 바닥판 망상균열(모란고가교)

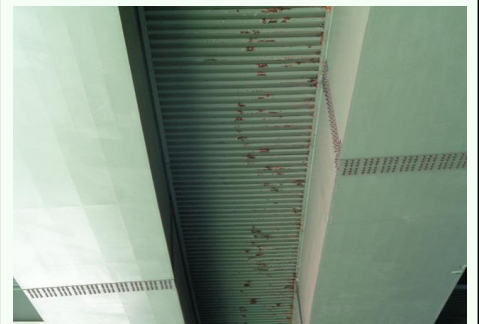
사진8 - 데크 부식(갈현육교)

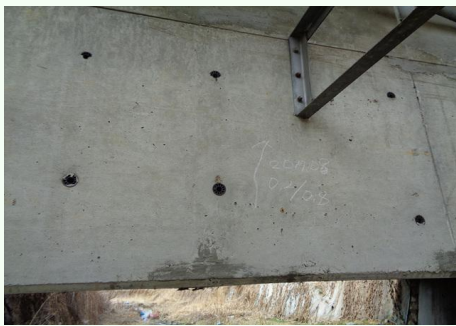
| 구 분 | 주 요 손 상 현 황 | 손 상 원 인 | 보수 · 보강방안 |
|---|---|---|---|
| 거더 | <ul style="list-style-type: none"> <li>콘크리트거더 균열, 굽힘, 파손(사진1,2)</li> <li>강거더 도장손상, 변형(사진3)</li> <li>강거더 볼트 풀림, 부식(사진4)</li> </ul> | <ul style="list-style-type: none"> <li>시공불량, 외부 충격</li> <li>공용 중 열화</li> </ul> | <ul style="list-style-type: none"> <li>방청+단면보수</li> <li>재도장</li> </ul> |

사진1 - 콘크리트거더 균열(갈현교)

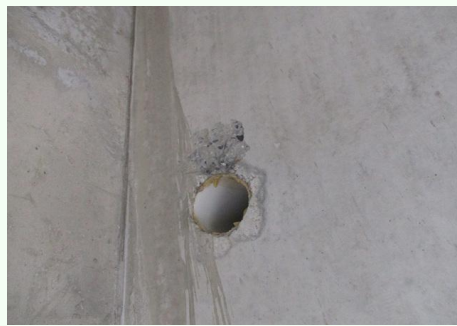
사진2 - 콘크리트 거더 파손(여수대교)

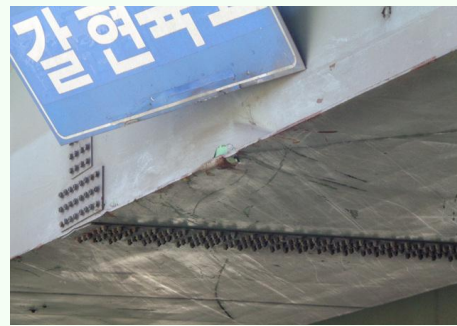
사진3 - 거더 변형(갈현육교)

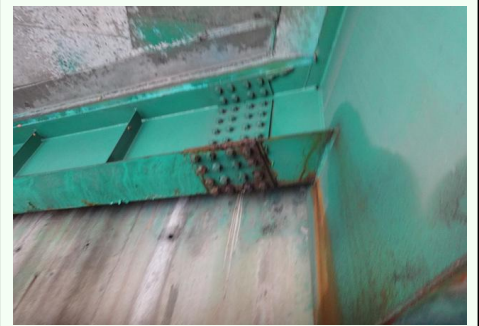
사진4 - 가로보 볼트부식(갈현고가교)

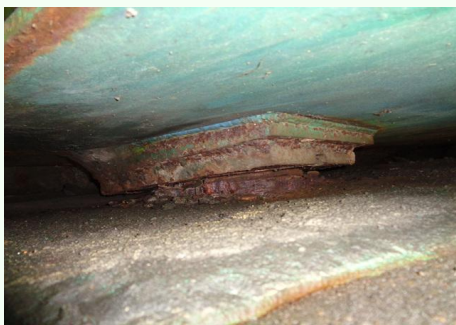
| 구 분 | 주 요 손 상 현 황 | 손 상 원 인 | 보수 · 보강방안 |
|---|---|---|---|
| 교량받침 | <ul style="list-style-type: none"> <li>플레이트 부식(사진5,6)</li> <li>받침콘크리트 균열, 재료분리, 파손(사진7,8)</li> </ul> | <ul style="list-style-type: none"> <li>공용중 열화, 시공불량</li> <li>우수유입(외측, 신축이음 누수)</li> <li>건조수축</li> </ul> | <ul style="list-style-type: none"> <li>교체 또는 정비</li> <li>재도장</li> <li>표면처리</li> </ul> |

사진5 - 플레이트 부식(갈현고가교)

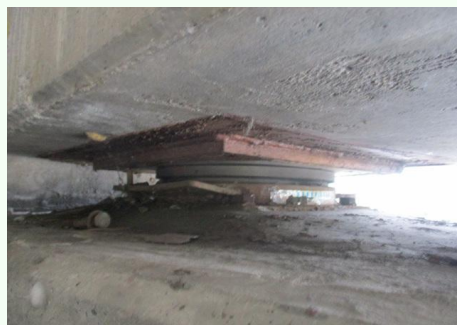
사진6 - 플레이트 부식(탄천C교)

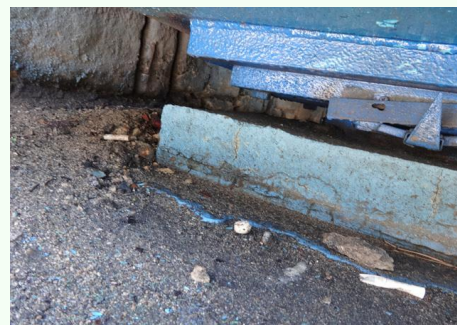
사진7 - 받침 균열(단대고가교)

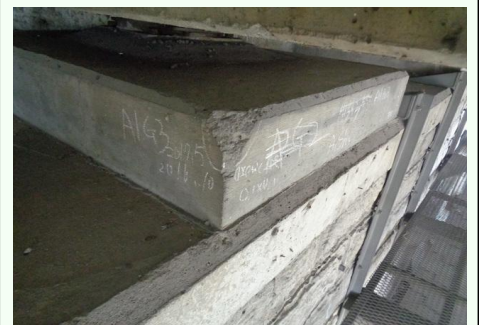
사진8 - 받침 파손(탄천C교)

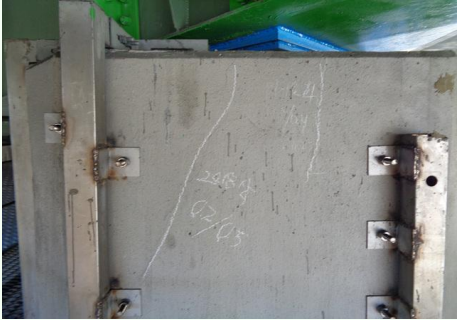
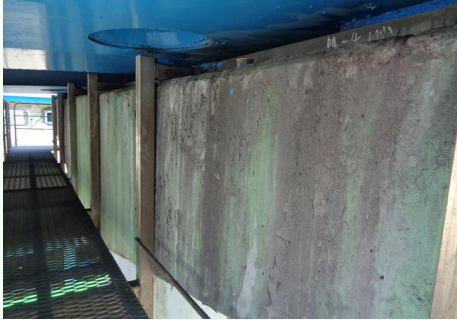
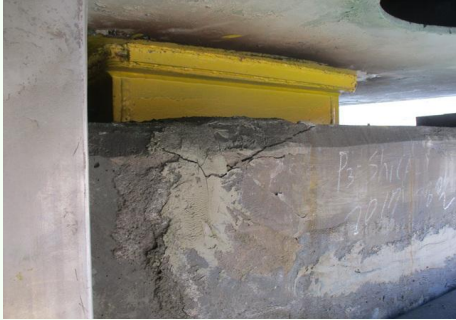
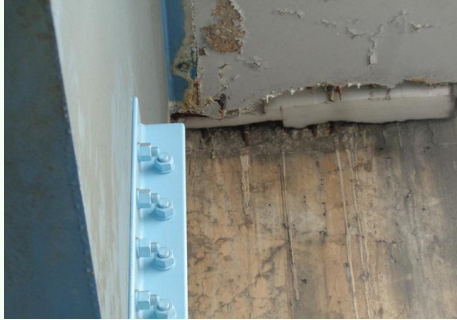
| 구 분 | 주 요 손 상 현 황 | 손 상 원 인 | 보수 · 보강방안 |
|---|---|---|---|
| 교대/교각 | <ul style="list-style-type: none"> <li>○ 균열, 백태, 망상균열(사진1)</li> <li>○ 콘크리트 표면오염(사진2)</li> <li>○ 콘크리트 파손 및 철근노출, 재료분리(사진3,4)</li> </ul> | <ul style="list-style-type: none"> <li>○ 건조수축</li> <li>○ 외측 우수유입, 시공불량</li> <li>○ 외부 충격</li> </ul> | <ul style="list-style-type: none"> <li>○ 표면처리, 주입보수</li> <li>○ 단면복구</li> </ul> |
| <b>사진1 - 교각 균열(갈현육교)</b> <b>사진2 - 교각 표면오염(단대고가교)</b> <b>사진3 - 교각 들뜸(갈현IC교)</b> <b>사진4 - 교대 파손(수정고가교)</b> | | | |

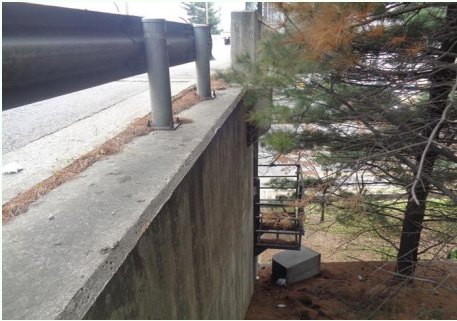
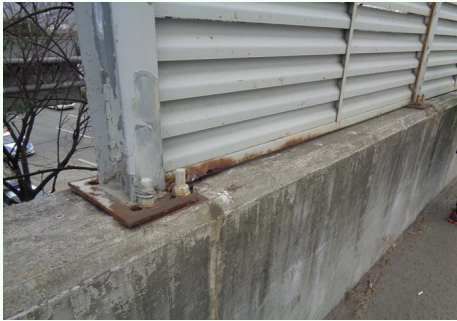
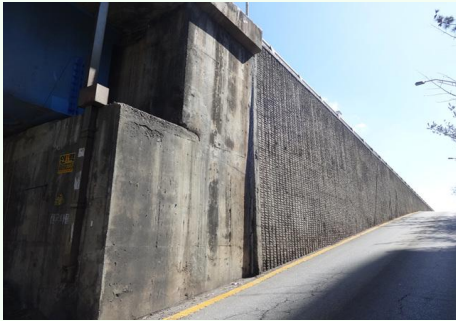
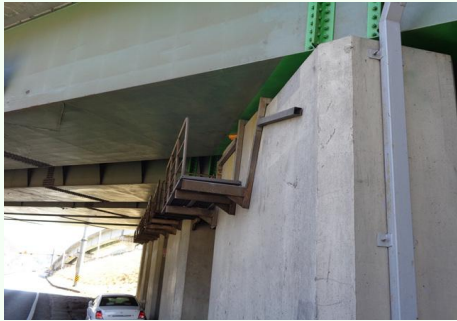
| 구 분 | 주 요 손 상 현 황 | 손 상 원 인 | 보수 · 보강방안 |
|---|---|---|---|
| 기타 | <ul style="list-style-type: none"> <li>○ 교명주 탈락(사진5)</li> <li>○ 방음벽 녹발생(사진6)</li> <li>○ 날개벽 밀림, 이격(사진7)</li> <li>○ 점검로 끊김(사진8)</li> </ul> | <ul style="list-style-type: none"> <li>○ 외부 충격</li> <li>○ 공용중 열화, 우수</li> <li>○ 하부 유실, 윤하중</li> <li>○ 미설치</li> </ul> | <ul style="list-style-type: none"> <li>○ 재도장</li> <li>○ 정비</li> <li>○ 재설치</li> </ul> |
| <b>사진5 - 교명주 탈락(탄천IC교)</b> <b>사진6 - 방음벽 녹발생(탄천IC교)</b> <b>사진7 - 교대 날개벽 이격(충원육교)</b> <b>사진8 - 점검로 끊김(갈현육교)</b> | | | |

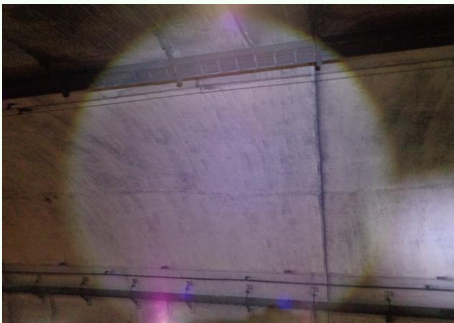
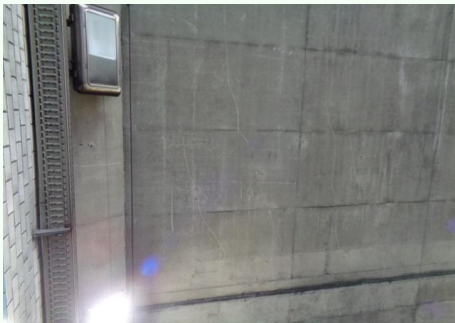
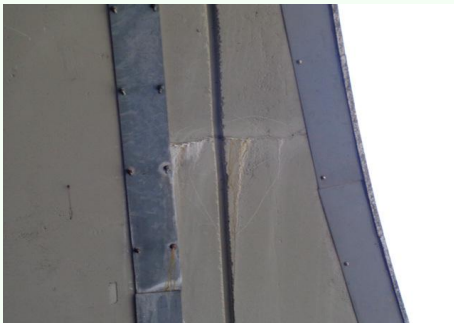
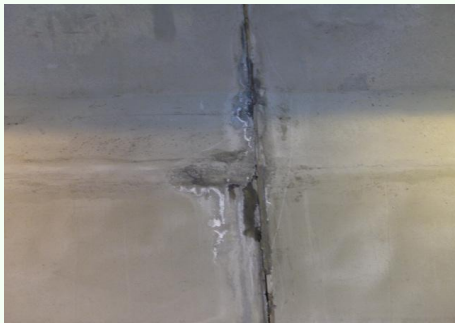
| 구 분 | 주 요 손 상 현 황 | 손 상 원 인 | 보수 · 보강방안 |
|---|---|---|---|
| 천정부/슬래브 | <ul style="list-style-type: none"> <li>균열, 재균열 (사진1,2)</li> <li>누수, 백태 (사진3,4)</li> </ul> | <ul style="list-style-type: none"> <li>표면건조수축, 공용중 열화</li> <li>우수유입</li> </ul> | <ul style="list-style-type: none"> <li>표면처리, 주입보수</li> <li>실란트, 배수덮개</li> </ul> |
| <p>사진1 - 균열(대원터널)</p> <p>사진2 - 균열(대원지하차도)</p> <p>사진3 - 백태(도촌지하차도)</p> <p>사진4 - 누수 및 백태(도촌지하차도)</p> | | | |

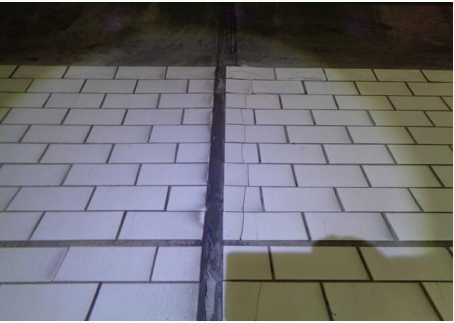
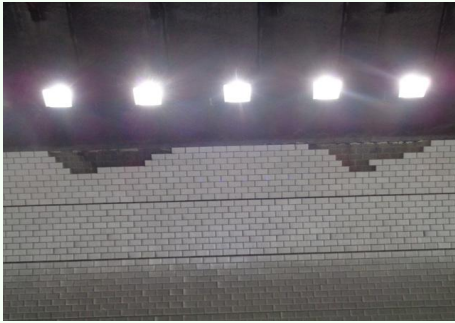
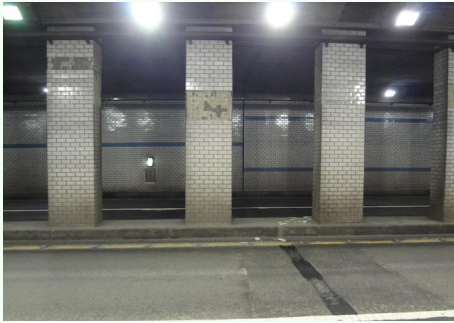
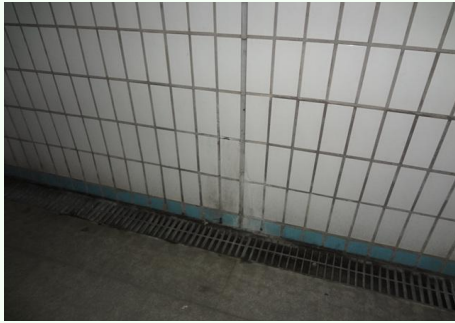
| 구 분 | 주 요 손 상 현 황 | 손 상 원 인 | 보수 · 보강방안 |
|---|---|---|---|
| 측벽/벽체/기둥 | <ul style="list-style-type: none"> <li>타일 균열, 탈락 (사진5,6,7)</li> <li>타일 백태 (사진8)</li> </ul> | <ul style="list-style-type: none"> <li>공용중 열화(부착력 저하)</li> <li>외부충격</li> <li>우수유입</li> </ul> | <ul style="list-style-type: none"> <li>타일붙임</li> </ul> |
| <p>사진5 - 타일 균열(대원터널)</p> <p>사진6 - 타일 탈락(대원터널)</p> <p>사진7 - 기둥 타일탈락(대원지하차도)</p> <p>사진8 - 타일 백태(여수지하보도)</p> | | | |

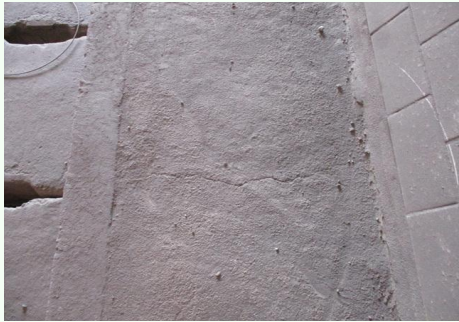
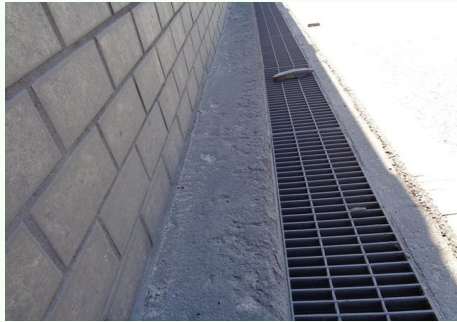
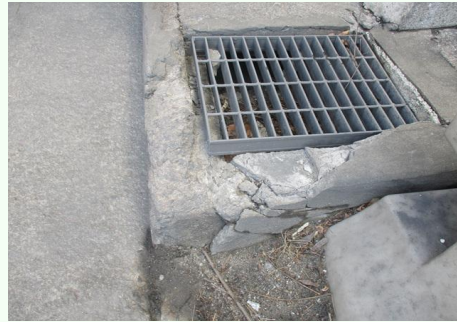
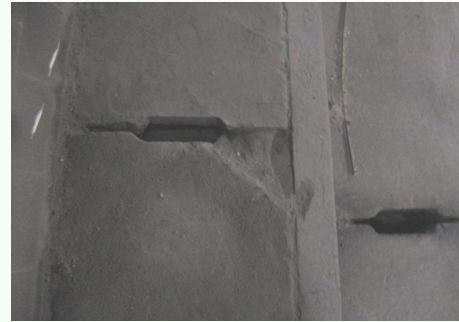
| 구 분 | 주 요 손 상 현 황 | 손 상 원 인 | 보수 · 보강방안 |
|---|---|---|---|
| 공동구/연석 | <ul style="list-style-type: none"> <li>○ 본체 균열, 열화(사진1,2)</li> <li>○ 본체 파손(사진3)</li> <li>○ 덮개 파손(사진4)</li> </ul> | <ul style="list-style-type: none"> <li>○ 표면건조수축, 공용중 열화</li> <li>○ 외부충격</li> </ul> | <ul style="list-style-type: none"> <li>○ 표면처리</li> <li>○ 단면보수</li> </ul> |
| <div style="display: flex; justify-content: space-around;"> </div> <div style="display: flex; justify-content: space-around; margin-top: 5px;"> <span>사진1 - 공동구 균열(대원터널)</span> <span>사진2 - 본체 열화(대원지하차도)</span> <span>사진3 - 본체 파손(대원터널)</span> <span>사진4 - 덮개 파손(대원터널)</span> </div> | | | |

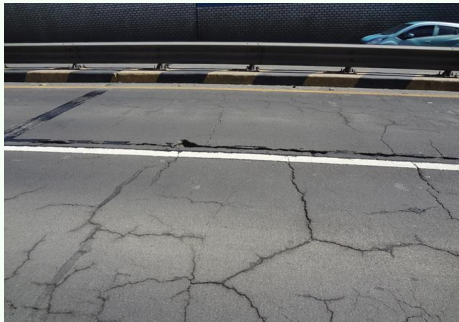
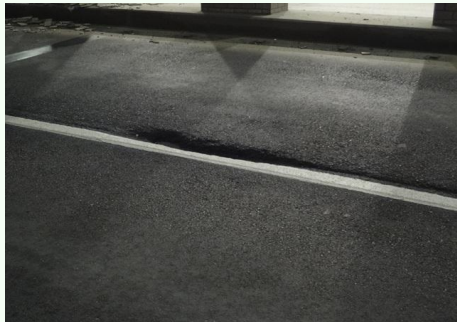
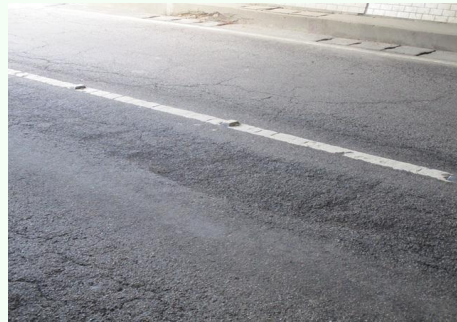
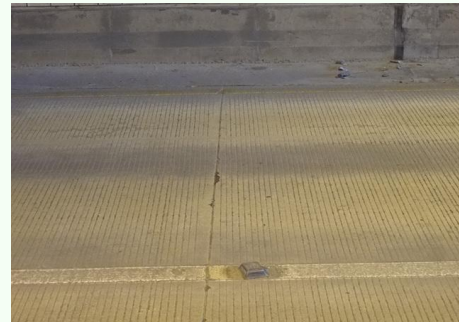
| 구 분 | 주 요 손 상 현 황 | 손 상 원 인 | 보수 · 보강방안 |
|---|---|---|---|
| 포장부/계단 | <ul style="list-style-type: none"> <li>○ 아스콘 라벨링, 패임, 포트홀 (사진5,6)</li> <li>○ 콘크리트 포장 스푼링, 스킨링(사진7,8)</li> </ul> | <ul style="list-style-type: none"> <li>○ 공용중 열화, 차량윤하중</li> <li>○ 우수유입</li> </ul> | <ul style="list-style-type: none"> <li>○ 재포장</li> <li>○ 단면보수</li> </ul> |
| <div style="display: flex; justify-content: space-around;"> </div> <div style="display: flex; justify-content: space-around; margin-top: 5px;"> <span>사진5 - 아스콘 균열(대원지하차도)</span> <span>사진6 - 아스콘 패임(대원지하차도)</span> <span>사진7 - 아스콘 마모(대원터널)</span> <span>사진8 - 스푼링(도촌지하차도)</span> </div> | | | |

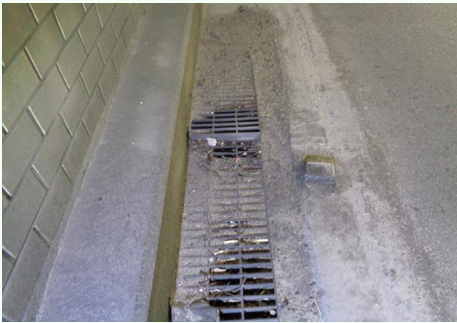
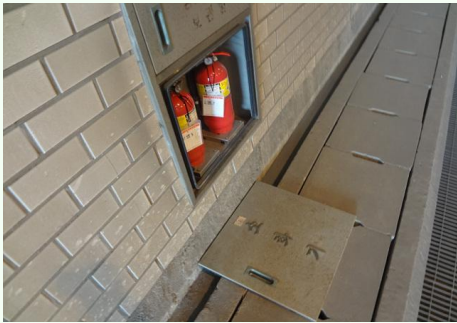
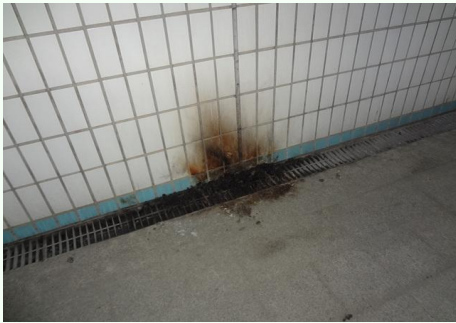
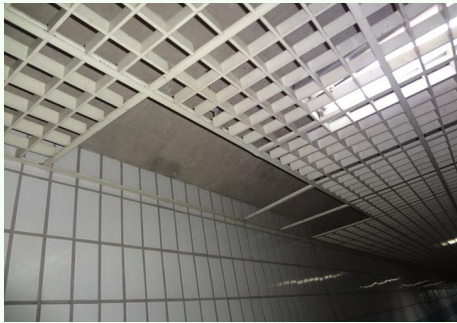
| 구 분 | 주 요 손 상 현 황 | 손 상 원 인 | 보수 · 보강방안 |
|---|---|---|---|
| 배수시설 | ○ 배수구 막힘(사진1) | ○ 차량 통행에 따른 이물질 퇴적 | ○ 주기적 청소 |
| 기타 | ○ 소화기함 덮개 탈락(사진2)<br>○ 화재흔적(사진3)<br>○ 데크 탈락(사진4)<br>○ 갯문 마감 누수흔적, 용벽 균열(사진5,6)<br>○ 명판 탈락(사진7)<br>○ 판넬 누수(사진8) | ○ 공용층 열화, 우수유입<br>○ 외부충격 | ○ 표면처리<br>○ 재설치 |
| <b>사진1</b> - 배수구 막힘(대원지하차도) <b>사진2</b> - 소화기함 탈락(도촌지하차도) <b>사진3</b> - 화재 흔적(여수지하보도) <b>사진4</b> - 데크 탈락(여수지하보도) | | | |

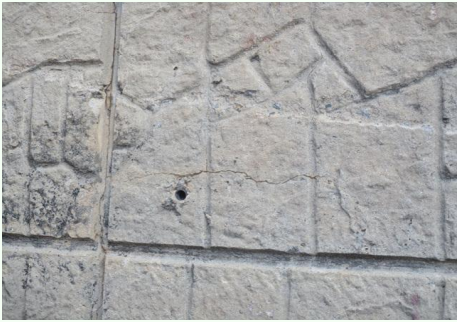
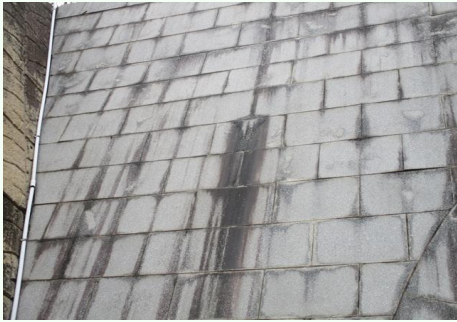
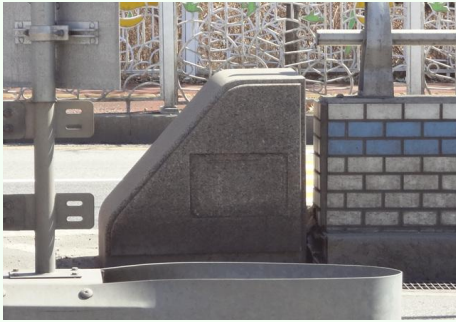
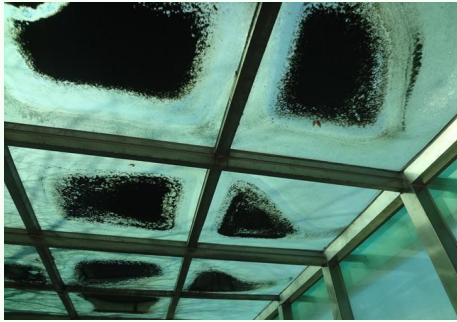
| 구 분 | 주 요 손 상 현 황 | 손 상 원 인 | 보수 · 보강방안 |
|---|---|---|---|
| <b>사진5</b> - 갯문 용벽 균열(대원터널) <b>사진6</b> - 마감 누수흔적(대원터널) <b>사진7</b> - 명판 탈락(대원지하차도) <b>사진8</b> - 판넬 누수(여수지하보도) | | | |

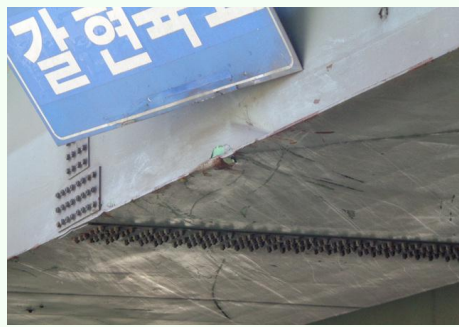
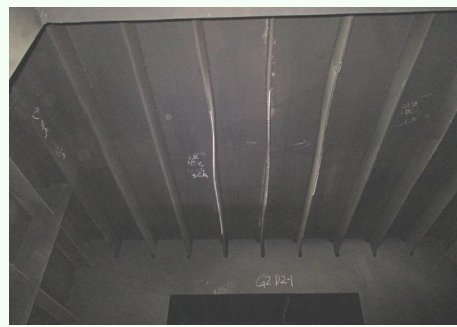
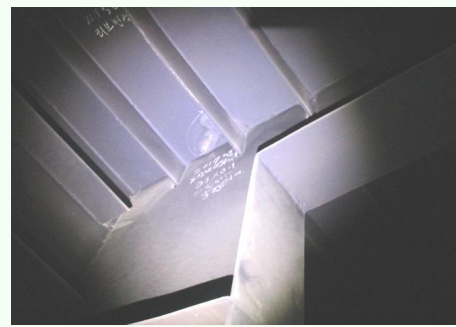
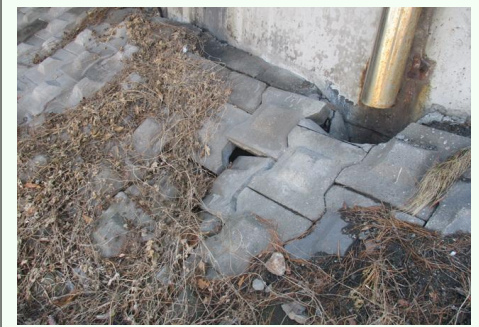
| 구 분 | 내 용 |
|---|---|
| 갈현육교 | 1993년에 준공되고, 중원구 갈현동에 위치한 1종 교량으로 현재 기능발휘에 지장이 없는 상태임.<br>2017년 하반기 정밀점검 결과, C등급으로 평가됨.<br>주요 손상으로 강박스거더 및 리브 변형, 도장박락, 교대 법면 보호블럭 침하 등이 있음. |

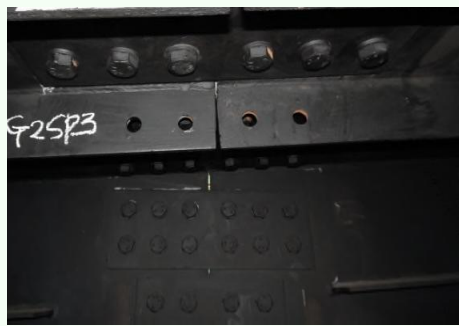
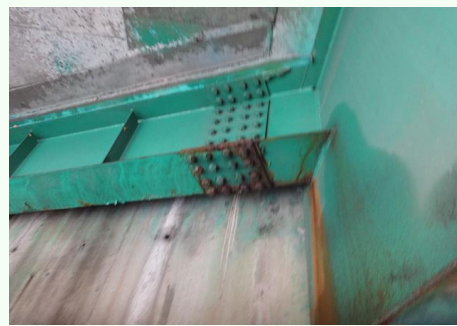
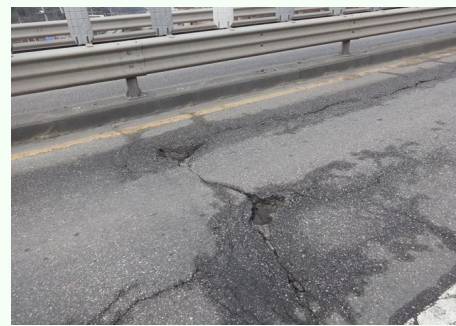
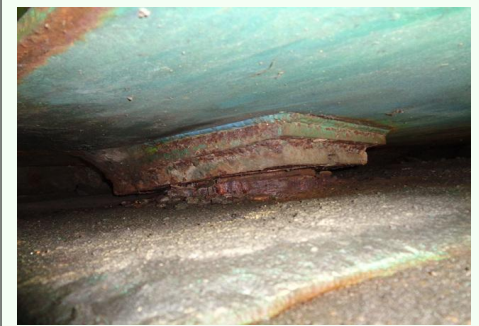
| 구 분 | 내 용 |
|---|---|
| 갈현고가교 | 1993년에 준공되고, 중원구 갈현동에 위치한 기타종 교량으로 현재 기능발휘에 지장이 없는 상태임.<br>2017년 하반기 정기점검 결과, 보통으로 평가됨.<br>주요 손상으로 강거더박스 볼트 누락, 부식, 도장 들뜸, 교면포장 아스콘 균열 및 패임, 교량받침 플레이트 부식 등이 있음. |
