## 2.4 외관조사 결과

### 2.4.1 모란고가교

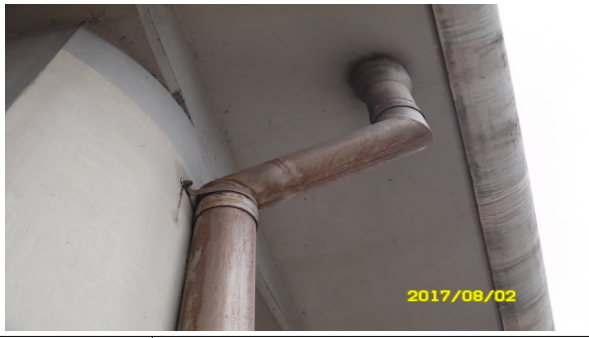
| 내 용 | 배수관 부식 | 내 용 | 바닥판 하면 STB구간 상태양호 |
| 원 인 | 외부환경 및 우수유입 | 원 인 | - |

| 대 책 | 유지관리 | 대 책 | - |

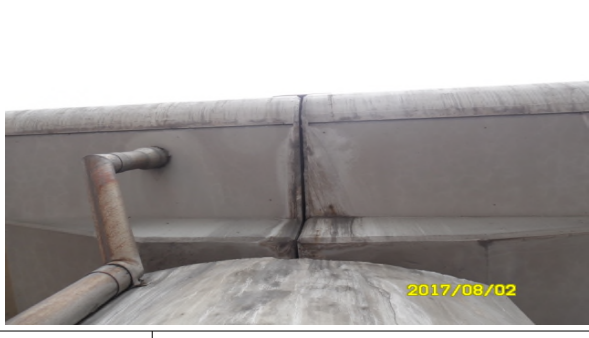
| 내 용 | 슬래브 하면 RC 라멘구간 백태 | 내 용 | 슬래브 하면 RC 라멘구간 측면 균열(cw=0.3mm미만) |
| 원 인 | 우수유입 | 원 인 | 건조수축 및 온도수축 |

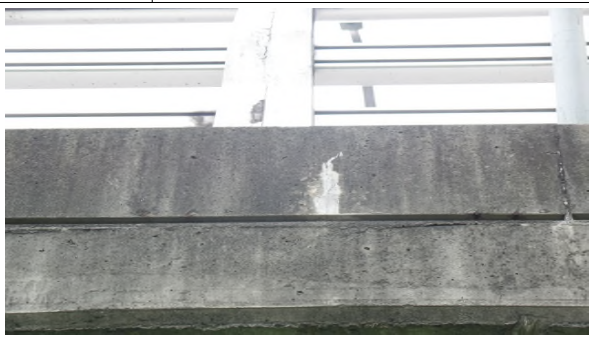
| 내 용 | 램프B 바닥판 측면 균열부 백태 | 내 용 | 램프B 교량 받침양호 |
| 원 인 | 균열부 우수유입 | 원 인 | - |

| 대 책 | 유지관리 | 대 책 | - |

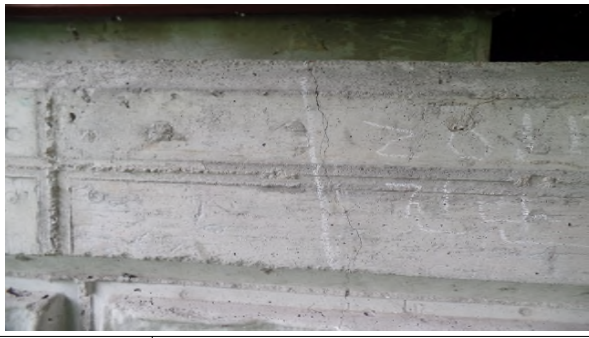
| 내 용 | 램프B 교대 균열 | 내 용 | 램프B 교각 균열 |
| 원 인 | 건조수축 및 온도수축 | 원 인 | 건조수축 및 온도수축 |

| 대 책 | 유지관리 | 대 책 | 유지관리 |

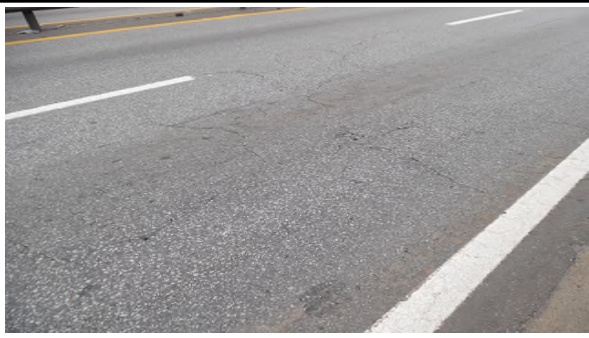
| 내 용 | 교면포장 아스콘 균열 | 내 용 | 교면포장 식생 |
| 원 인 | 연성도 저하 및 중차량 통행 | 원 인 | 토사퇴적 및 이물질 유입 |

| 대 책 | 유지관리 | 대 책 | 유지관리 |

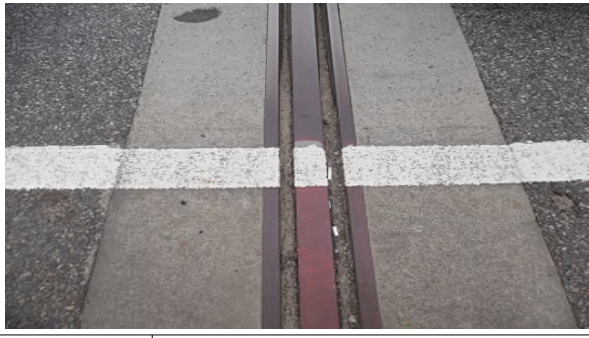
| 내 용 | 신축이음부 유간 토사퇴적 | 내 용 | 신축이음부 부식 |
| 원 인 | 토사퇴적 | 원 인 | 외부환경 |

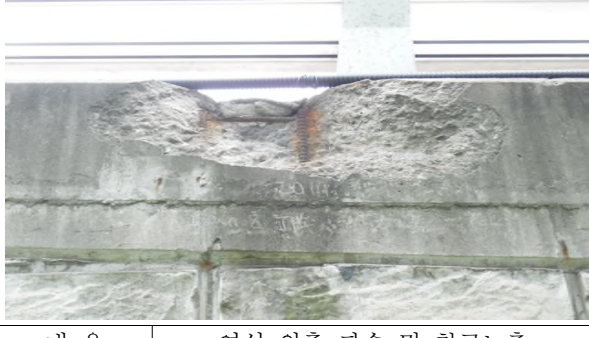
| 내 용 | 연석 외측 파손 및 철근노출 | 내 용 | 난간 파손 및 변형 |
| 원 인 | 외부충격(차량충돌) 및 철근부식 | 원 인 | 외부충격(차량충돌) |

| 대 책 | 단면복구(철근방청) | 대 책 | 난간 부분교체 |

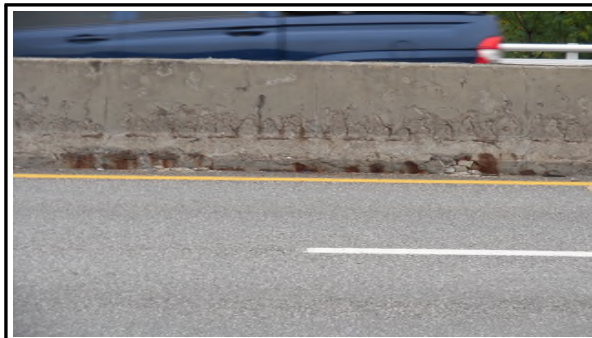
| 내 용 | 중앙분리대 철근노출 및 박락 |
| 원 인 | 피복두께 부족 및 철근부식 |

| 대 책 | 단면복구(철근방청) |

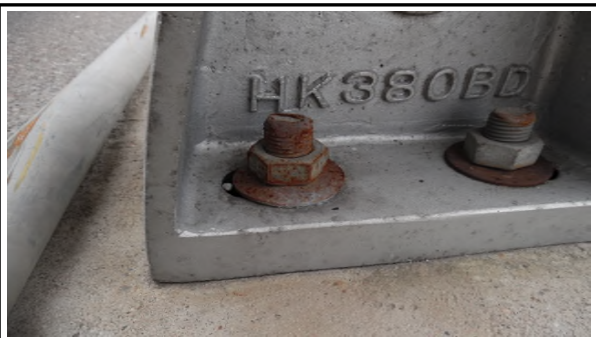
| 내 용 | 난간 볼트 녹 발생 |
| 원 인 | 외부환경 |

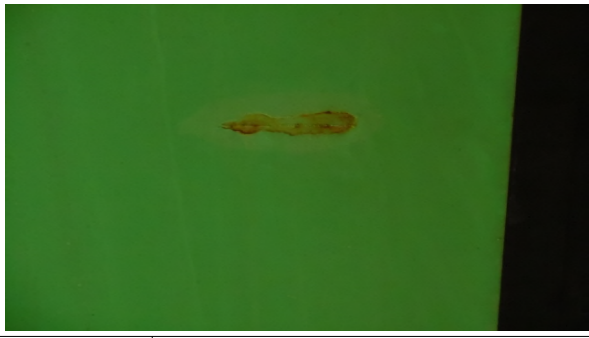
| 내 용 | 거더 외부 부식 | 내 용 | 거더 외부 도장탈락 |
| 원 인 | 외부환경 및 시공미흡 | 원 인 | 외부환경 및 시공미흡 |

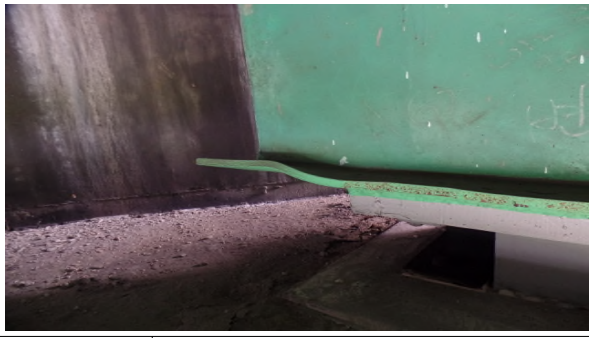
| 내 용 | 거더 단부 국부 변형 | 내 용 | 거더 외부 도장탈락 및 부식 |
| 원 인 | 시공미흡 | 원 인 | 시공미흡, 신축이음하부 누수 |

| 대 책 | 유지관리 | 대 책 | 재도장 |

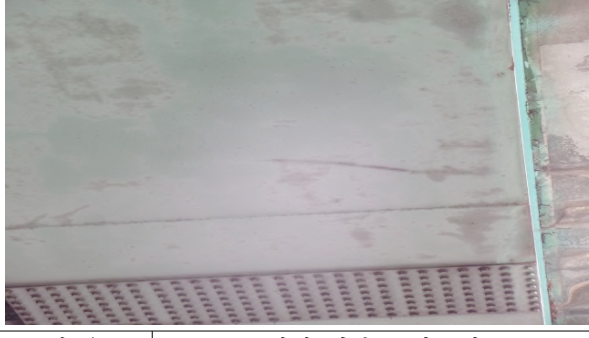
| 내 용 | 거더 외부 도장균형 | 내 용 | 거더 내부 녹 발생 |
| 원 인 | 외부충격(차량충돌) | 원 인 | 외부 우수유입, 시공미흡 |

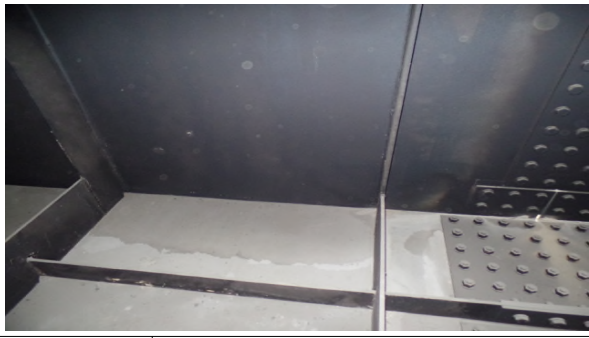
| 내 용 | 거더 내부 누수흔적 | 내 용 | 교량받침 녹 발생 |
| 원 인 | 외부 우수유입 | 원 인 | 시공미흡, 신축이음하부 누수 |

| 대 책 | 유지관리 | 대 책 | 재도장 |

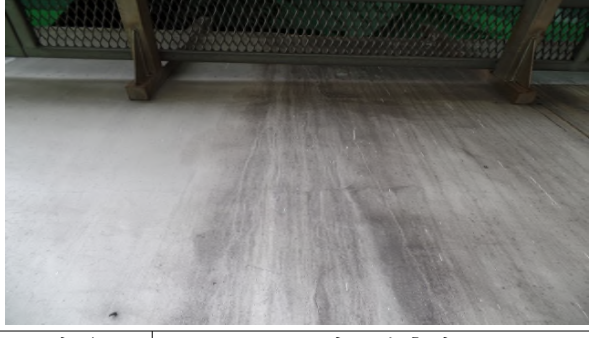
| 내 용 | 교대 누수흔적 | 내 용 | 교대 백태 |
| 원 인 | 우수유입 | 원 인 | 우수유입 |

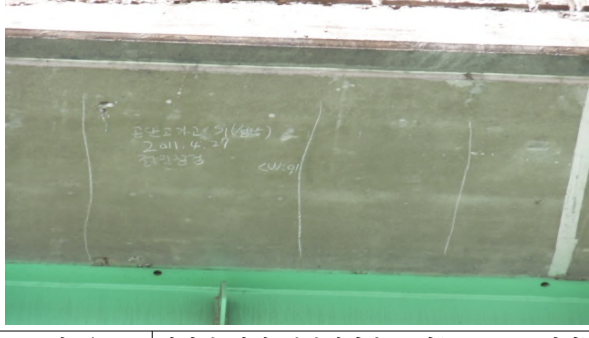
| 내 용 | 바닥판 하면 캔틸레버부 균열(cw=0.3mm미만) | 내 용 | 바닥판 하면 배수관 연결부 누수흔적 |
| 원 인 | 건조수축 및 온도수축 | 원 인 | 우수유입 |

| 대 책 | 유지관리 | 대 책 | 유지관리 |

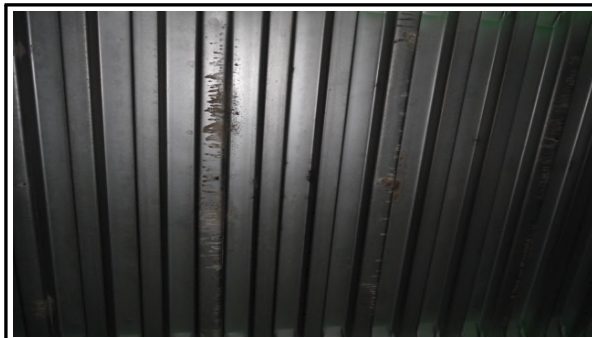
| 내 용 | 바닥판 하면 데크플레이트 하부 누수흔적 |
| 원 인 | 우수유입 |

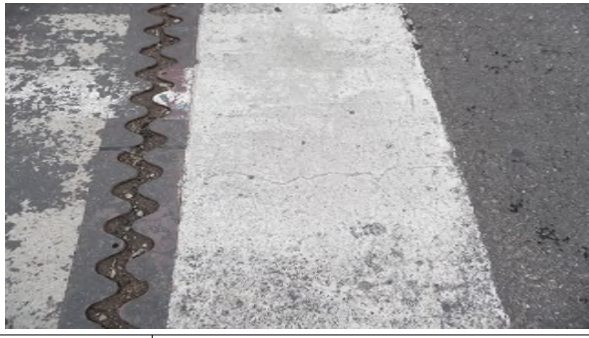
| 내 용 | 신축이음부 후타재 균열 | 내 용 | 신축이음부 차수판 미설치 |
| 원 인 | 차량통행에 의한 충격 | 원 인 | 시공미흡 |

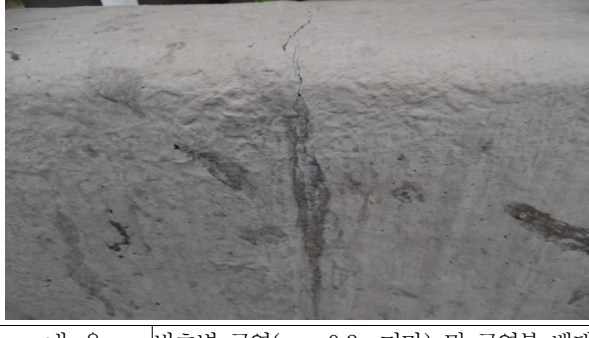
| 내 용 | 방호벽 균열(cw=0.3mm미만) 및 균열부 백태 | 내 용 | 난간 상태양호 |
| 원 인 | 건조수축 및 온도수축, 균열부 우수유입 | 원 인 | - |

| 대 책 | 유지관리 | 대 책 | - |

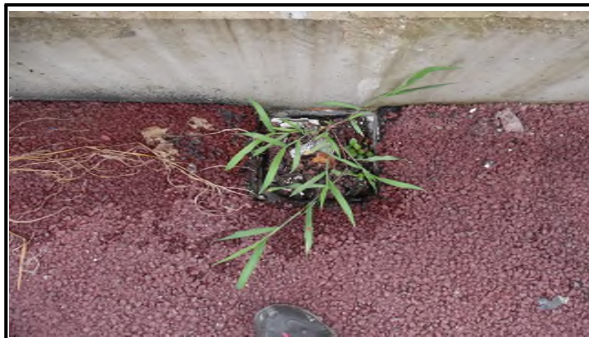
| 내 용 | 배수구 막힘 |
| 원 인 | 이물질 유입, 식생 |

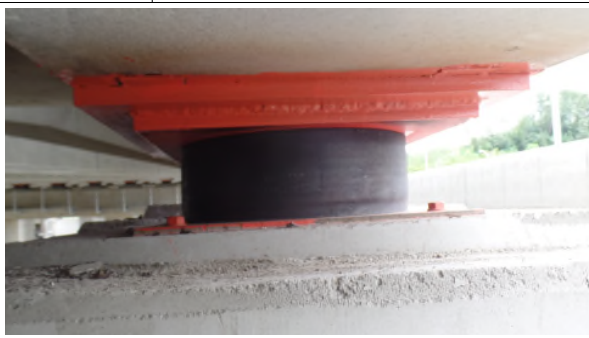
| 내 용 | 교량받침 상태양호 | 내 용 | 교각 표면 망상균열 |
| 원 인 | - | 원 인 | 건조수축 및 온도수축 |

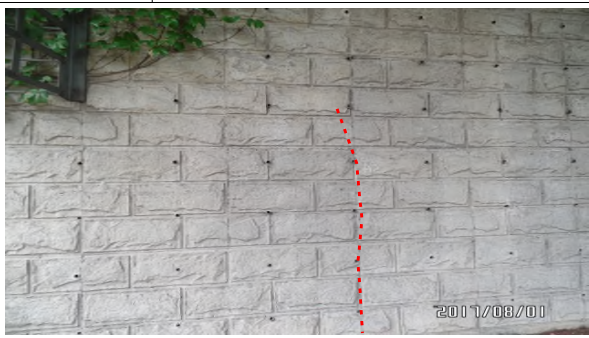
| 내 용 | 교대 균열(cw=0.3mm이상) | 내 용 | 교대 균열부 백태 |
| 원 인 | 건조수축 및 온도수축 | 원 인 | 균열부 우수유입 |

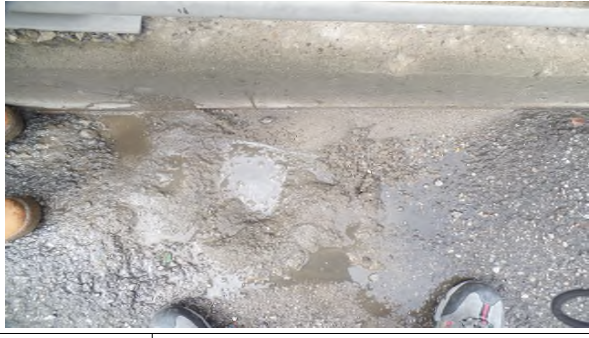
| 내 용 | 배수구 막힘 | 내 용 | 바닥판 하면 누수흔적 및 백태 |
| 원 인 | 토사퇴적 | 원 인 | 우수유입 |

| 대 책 | 청소 | 대 책 | 유지관리 |

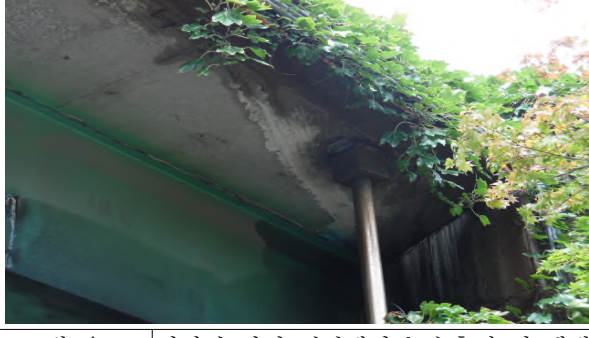
| 내 용 | 바닥판 하면 캔틸레버 누수흔적 및 백태 | 내 용 | 바닥판 하면 캔틸레버 균열(cw=0.3mm미만) |
| 원 인 | 우수유입 | 원 인 | 건조수축 및 온도수축 |

| 대 책 | 유지관리 | 대 책 | 유지관리 |

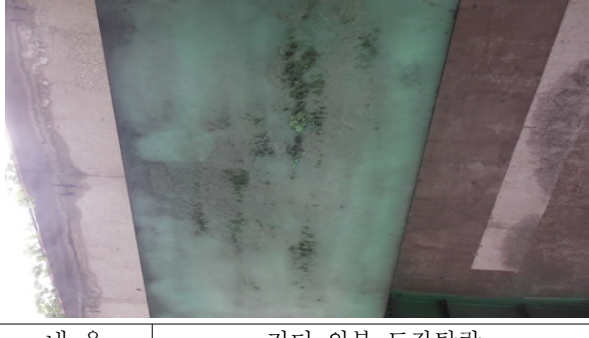
| 내 용 | 거더 외부 도장탈락 | 내 용 | 가로보 부식 |
| 원 인 | 외부환경 및 시공미흡 | 원 인 | 외부환경 및 시공미흡 |

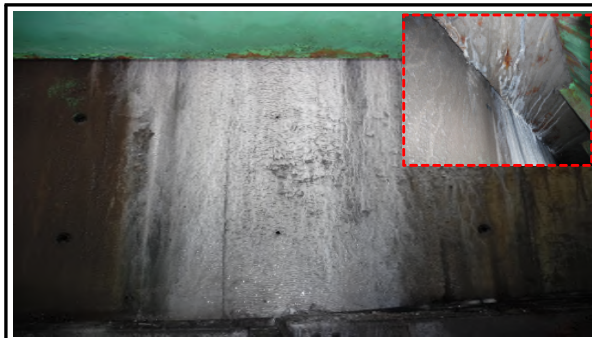
| 내 용 | 교대 누수 및 백태 |
| 원 인 | 우수유입 |

| 대 책 | 유지관리 |

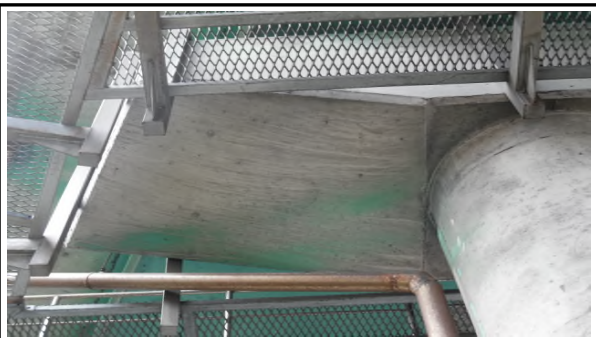
| 내 용 | 교각 누수흔적 |
| 원 인 | 우수유입 |

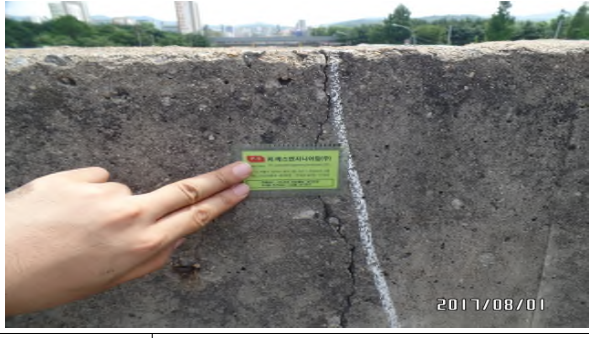
| 내 용 | 방호벽 균열(cw=0.3mm이상) | 내 용 | 방호벽 철근노출 |
| 원 인 | 건조수축 및 온도수축 | 원 인 | 피복두께 부족 |

| 대 책 | 유지관리 | 대 책 | 단면복구(철근방청) |

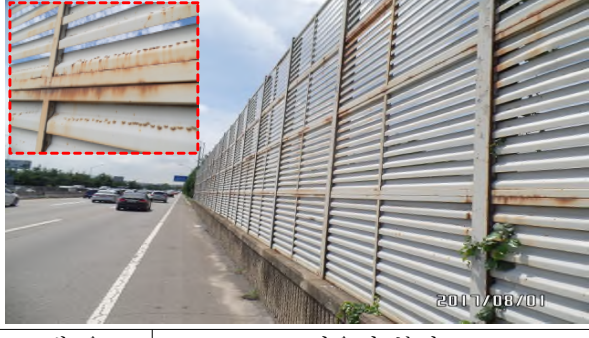
| 내 용 | 방음벽 부식 | 내 용 | 배수구 막힘 |
| 원 인 | 외부환경 및 우수유입 | 원 인 | 이물질 유입 |

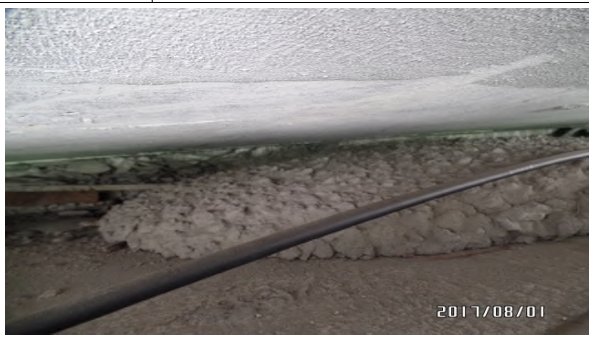
| 내 용 | 교대 이물질 퇴적 | 내 용 | 콘크리트 박락 |
| 원 인 | 폐기물 적치 | 원 인 | 우수유입 및 철근부식 |

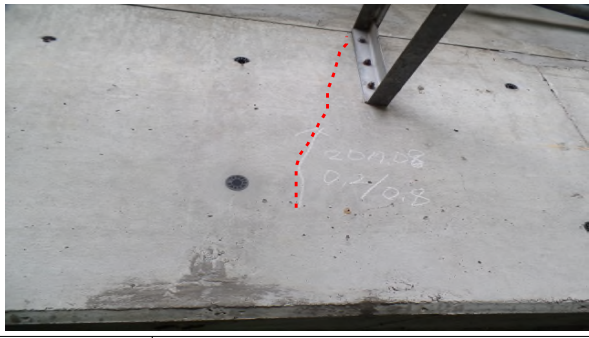
| 내 용 | 거더 균열(cw=0.3mm미만) | 내 용 | 가로보 백태 |
| 원 인 | 건조수축 및 온도수축 | 원 인 | 우수유입 |

| 대 책 | 유지관리 | 대 책 | 유지관리 |

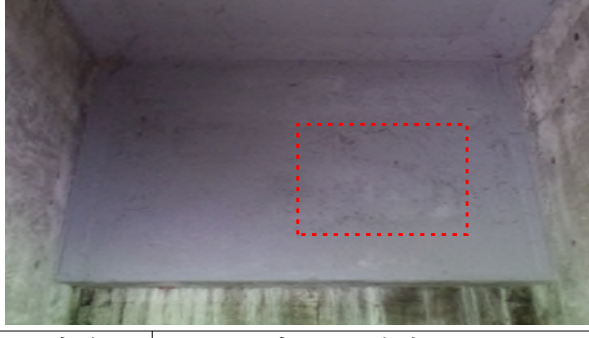
| 내 용 | 가로보 보수부 들뜸 | 내 용 | 교량받침 부식 |
| 원 인 | 시공미흡 | 원 인 | 외부환경, 우수유입 |

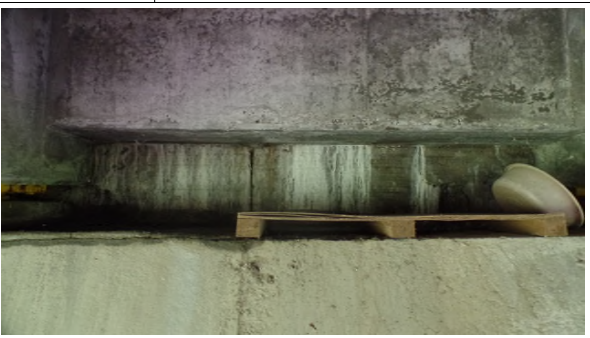
| 내 용 | 교대 누수흔적 | 내 용 | 교대 이물질 적치 |
| 원 인 | 우수유입 | 원 인 | 이물질 적치 |
