## 2.4.14 공원터널(상행)

## 1) 시설물 현황

## 5) 공원터널(상행) 점검결과와 손상내용 비교 및 조치방안

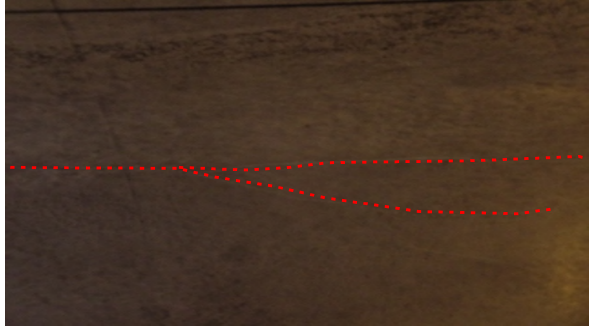
| 내 용 | 라이닝 균열 | 내 용 | 라이닝 철근노출 |
| 원 인 | 건조수축 및 온도수축 | 원 인 | 피복두께 부족 |

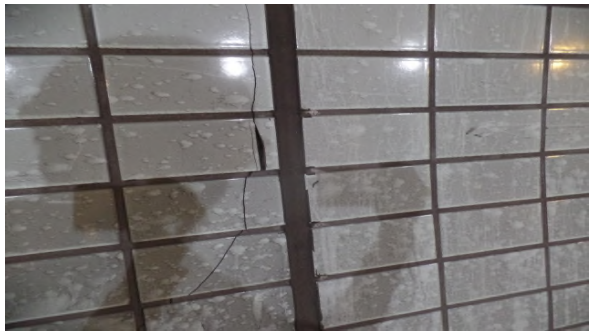
| 내 용 | 벽체 타일 균열 | 내 용 | 벽체 타일 파손 |
| 원 인 | 신축작용 및 시공미흡 | 원 인 | 외부충격(차량충돌) |

| 대 책 | 유지관리 | 대 책 | 유지관리 |

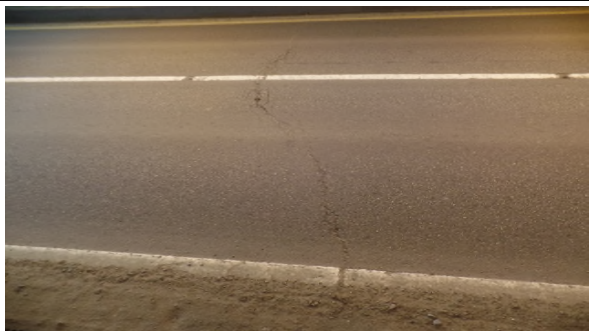
| 내 용 | 포장 Joint부 아스콘 균열 | 내 용 | 포장 Joint부 아스콘 파손 |
| 원 인 | 연성도 저하 및 중차량 통행 | 원 인 | 연성도 저하 및 중차량 통행 |

| 대 책 | 유지관리 | 대 책 | 유지관리 |

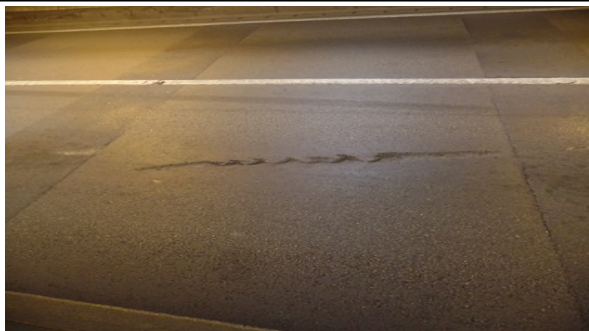
| 내 용 | 포장 아스콘 패임 | 내 용 | 공동구 균열 |
| 원 인 | 연성도 저하 및 중차량 통행 | 원 인 | 외부충격(차량충돌) |

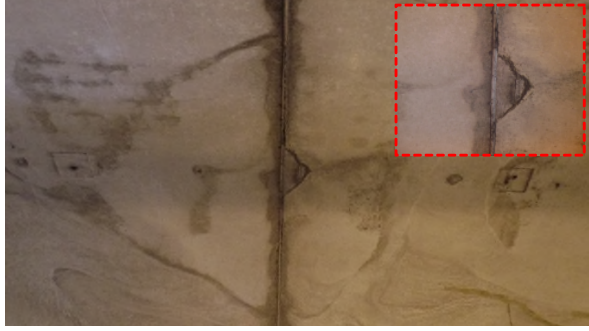
| 내 용 | 라이닝 박리형 균열 | 내 용 | 라이닝 균열 |
| 원 인 | 건조수축 및 온도수축, 신축작용 | 원 인 | 건조수축 및 온도수축 |

| 대 책 | 단면복구 | 대 책 | 유지관리 |

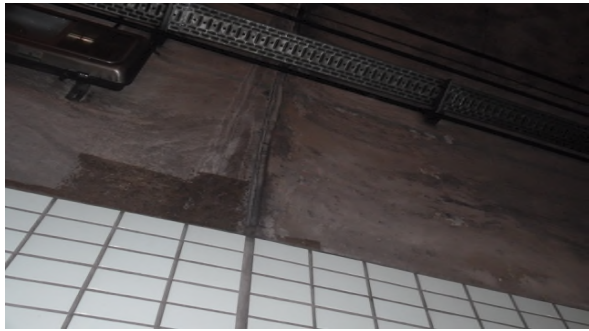
| 내 용 | 라이닝 실링재 미처리 및 누수흔적 | 내 용 | 벽체 타일균열 |
| 원 인 | 시공미흡 및 우수유입 | 원 인 | 시공미흡 |

| 대 책 | 유지관리 | 대 책 | 유지관리 |

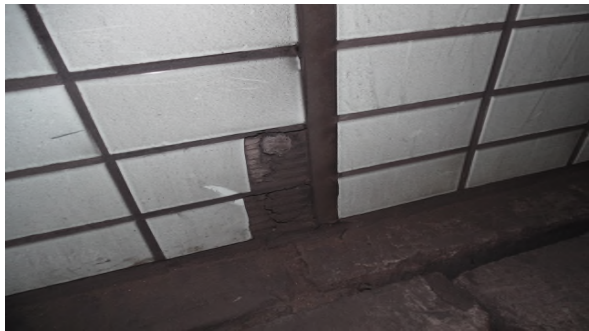
| 내 용 | 벽체 타일 파손 및 탈락 | 내 용 | 포장 Joint부 아스콘 균열 |
| 원 인 | 신축작용 및 시공미흡 | 원 인 | 연성도 저하 및 중차량 통행 |

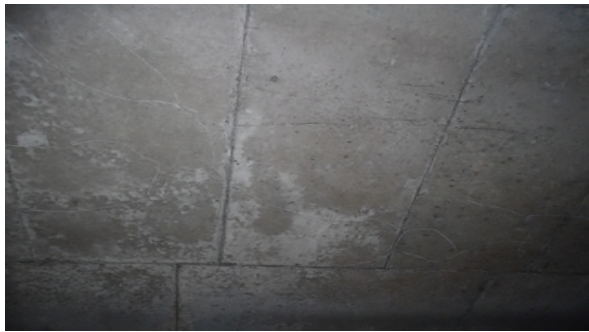
| 내 용 | 연결터널 균열 및 망상균열 | 내 용 | 소화전 상태양호 |
| 원 인 | 건조수축 및 온도수축 | 원 인 | - |

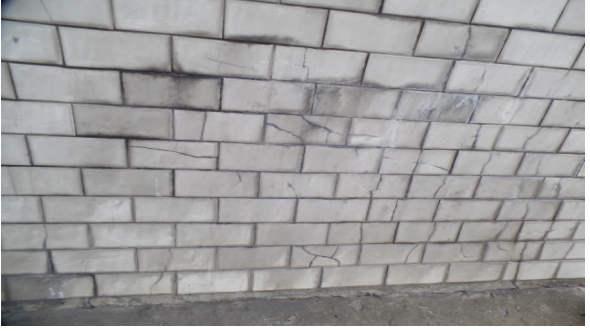
| 내 용 | 라이닝 Joint부 균열 | 내 용 | 벽체 타일 망상균열 및 누수흔적 |
| 원 인 | 건조수축 및 온도수축, 신축작용 | 원 인 | 시공미흡, 우수유입 |

| 대 책 | 유지관리 | 대 책 | 유지관리 |

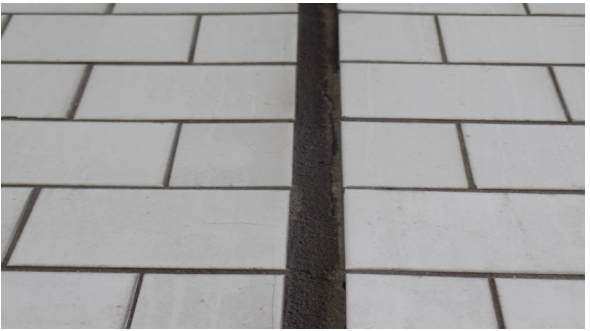
| 내 용 | 벽체 타일 균열 | 내 용 | 벽체 Joint부 몰탈균열 |
| 원 인 | 시공미흡 및 신축작용 | 원 인 | 건조수축 및 온도수축, 신축작용 |

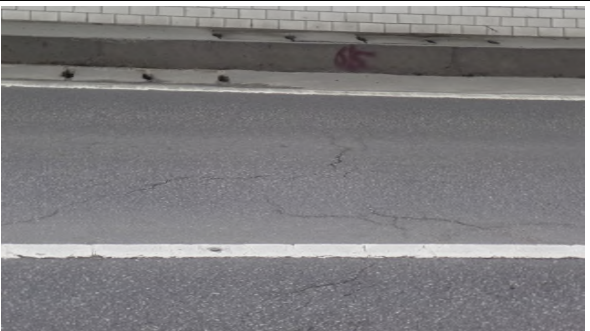
| 내 용 | 포장 Joint부 아스콘 균열 | 내 용 | 포장 아스콘 망상균열 |
| 원 인 | 연성도 저하 및 중차량 통행 | 원 인 | 연성도 저하 및 중차량 통행 |

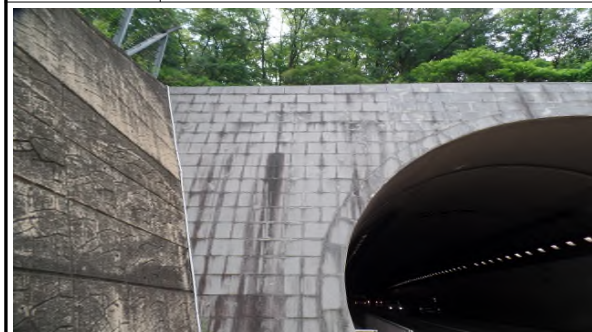
| 내 용 | 갯문 누수흔적 |
| 원 인 | 우수유입 |

| 대 책 | 유지관리 |

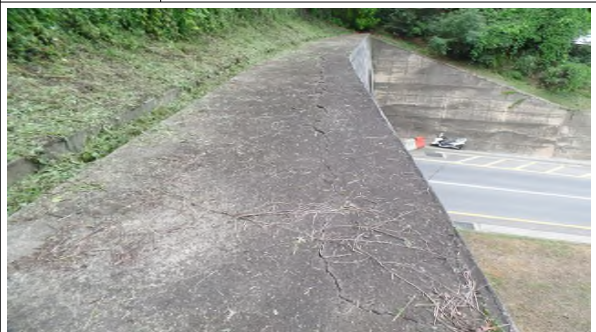
| 내 용 | 갯문 상부 몰탈균열 및 들뜸 |
| 원 인 | 건조수축 및 온도수축, 동결융해 작용 |

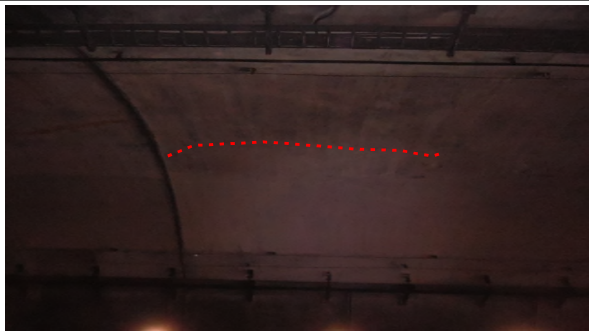
| 내 용 | 라이닝 균열 | 내 용 | 라이닝 Joint부 균열 |
| 원 인 | 건조수축 및 온도수축 | 원 인 | 건조수축 및 온도수축, 신축작용 |

| 대 책 | 유지관리 | 대 책 | 유지관리 |

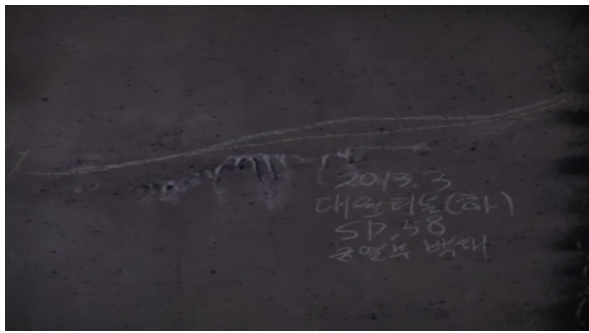
| 내 용 | 라이닝 균열부 백태 | 내 용 | 벽체 타일 균열 및 파손 |
| 원 인 | 균열부 우수유입 | 원 인 | 신축작용 및 시공미흡 |

| 대 책 | 유지관리 | 대 책 | 유지관리 |

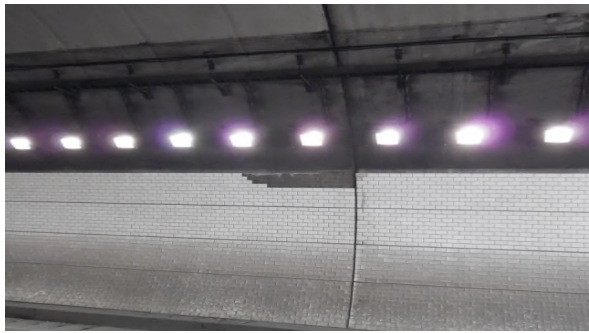
| 내 용 | 벽체 타일 탈락 | 내 용 | 벽체 몰탈균열 |
| 원 인 | 시공미흡 | 원 인 | 건조수축 및 온도수축, 신축작용 |

| 대 책 | 유지관리 | 대 책 | 유지관리 |

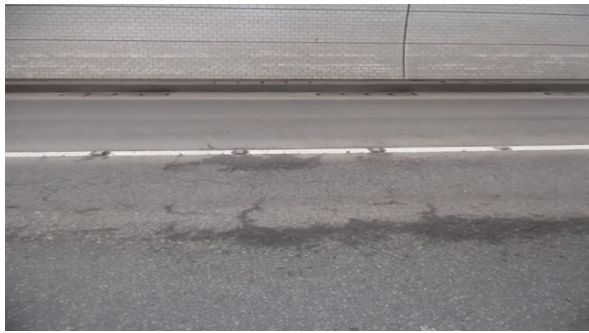
| 내 용 | 포장 아스콘 망상균열 | 내 용 | 포장 아스콘 균열 |
| 원 인 | 연성도 저하 및 중차량 통행 | 원 인 | 연성도 저하 및 중차량 통행 |

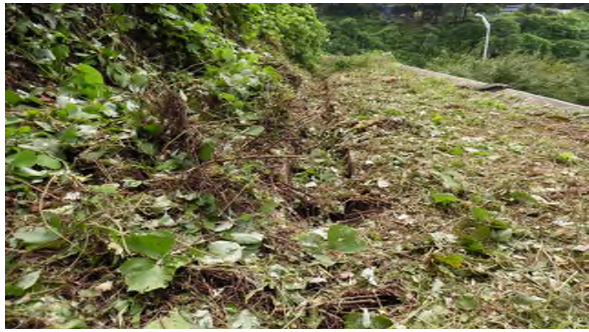
| 내 용 | 갯문 상부 배수로 식물잔해, 낙엽퇴적 | 내 용 | 갯문 누수흔적 |
| 원 인 | 전지작업 및 낙엽퇴적 | 원 인 | 우수유입 |

| 대 책 | 유지관리 | 대 책 | 유지관리 |

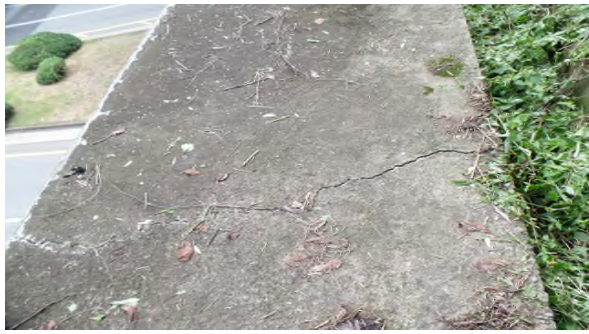
| 내 용 | 갯문 상부 물탈 균열 및 들뜸 | 내 용 | 갯문 상부 사면 그물망 파손 |
| 원 인 | 건조수축 및 온도수축, 동결융해 작용 | 원 인 | 토사 흘러내림 |

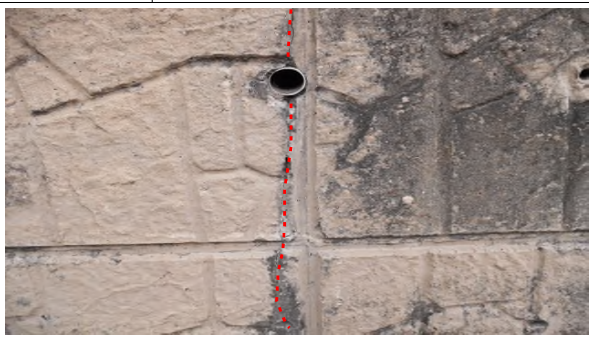
| 내 용 | 시점부 옹벽 균열(cw=0.3mm미만) | 내 용 | 종점부 옹벽 상태양호 |
| 원 인 | 건조수축 및 온도수축 | 원 인 | - |

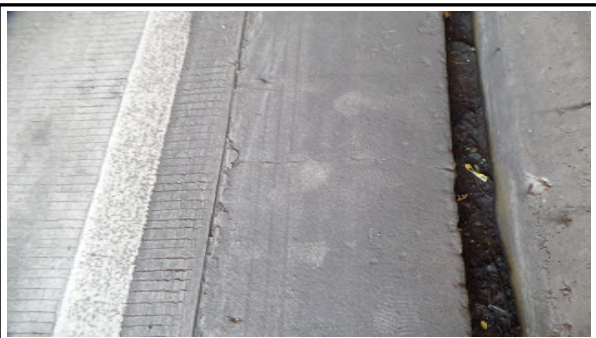
| 내 용 | 콘크리트포장 균열 |
| 원 인 | 건조수축 및 온도수축, 중차량 통행 |

| 대 책 | 유지관리 |

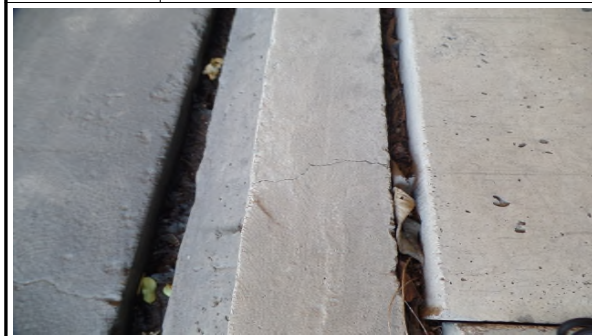
| 내 용 | 공동구 균열 |
| 원 인 | 건조수축 및 온도수축 |

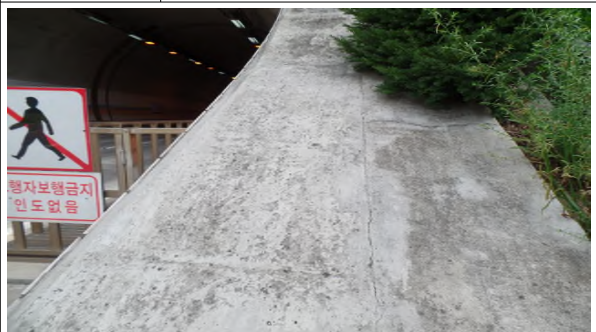
| 내 용 | 갯문 균열 |
| 원 인 | 건조수축 및 온도수축, 시공이음 |

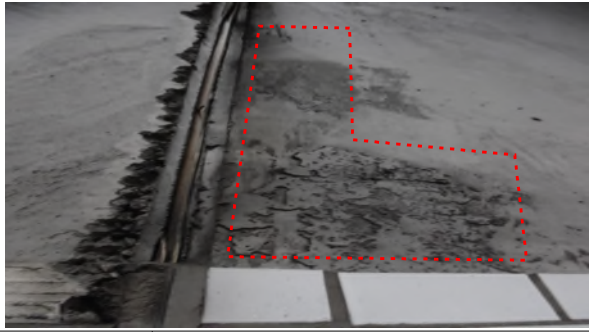
| 내 용 | 라이닝 보수부 들뜸 | 내 용 | 라이닝 망상균열 |
| 원 인 | 시공미흡 및 보수불량 | 원 인 | 건조수축 및 온도수축 |

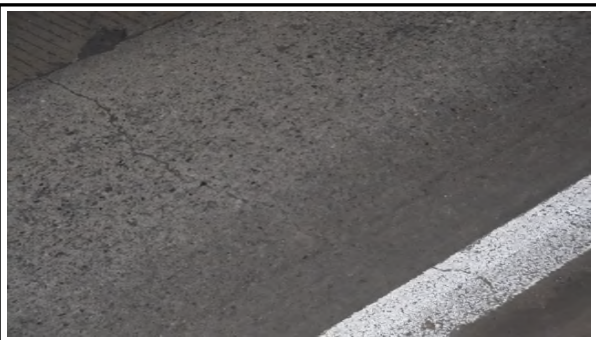
| 내 용 | 콘크리트포장 균열 |
| 원 인 | 건조수축 및 온도수축, 중차량 통행 |

| 대 책 | 유지관리 |

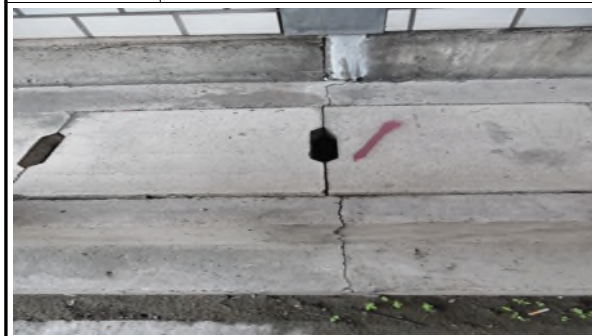
| 내 용 | 공동구 균열 |
| 원 인 | 건조수축 및 온도수축, 외부충격(차량진동) |

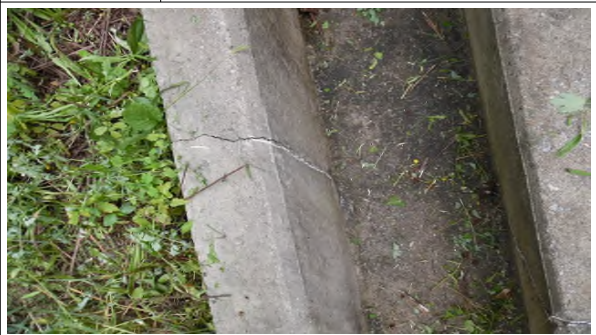
| 내 용 | 갯문 배수로 벽체 균열 |
| 원 인 | 건조수축 및 온도수축 |

| 대 책 | 유지관리 |

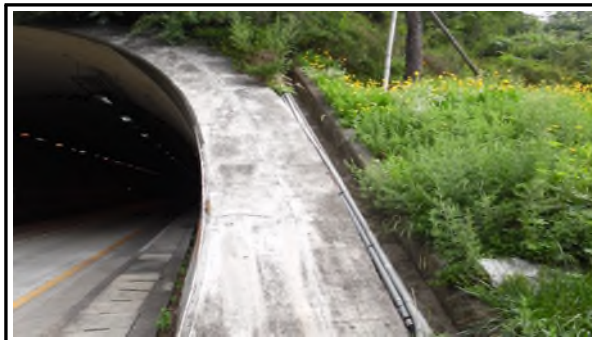
| 내 용 | 갱문 균열 |
| 원 인 | 건조수축 및 온도수축, 시공이음 |

| 대 책 | 유지관리 |

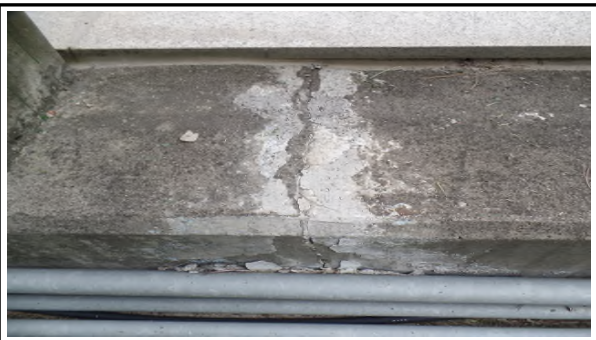
| 내 용 | 갱문 상부 균열 |
| 원 인 | 건조수축 및 온도수축, 동결융해 작용 |

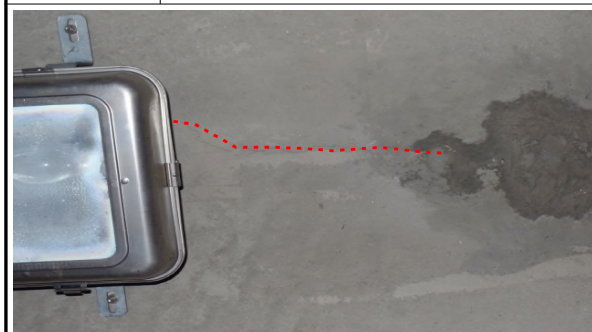
| 내 용 | 연결통로 균열(cw=0.3mm미만) |
| 원 인 | 건조수축 및 온도수축 |

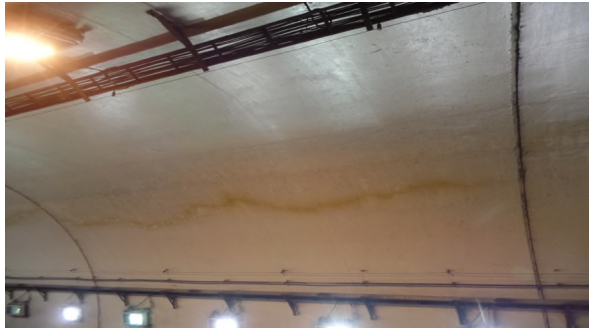
| 내 용 | 라이닝 녹 발생 추정 | 내 용 | 벽체 백태 |
| 원 인 | 내부 철근부식 | 원 인 | 우수유입 |

| 대 책 | 유지관리 | 대 책 | 유지관리 |

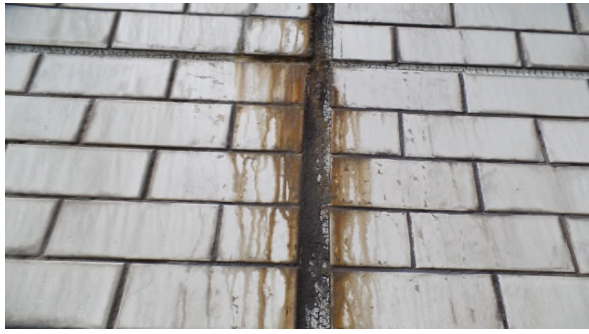
| 내 용 | 벽체 Joint부 누수흔적 | 내 용 | 벽체 타일 균열 |
| 원 인 | 우수유입 | 원 인 | 시공미흡, 신축작용 |

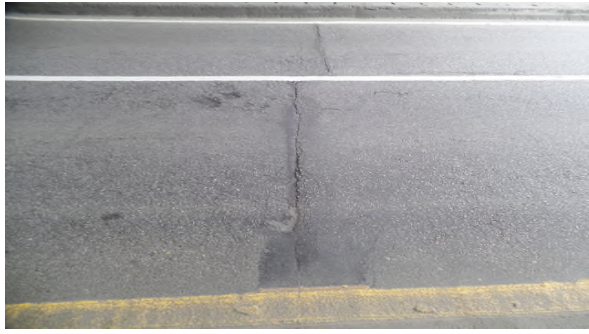
| 내 용 | 포장 아스콘 균열 | 내 용 | 포장 아스콘 망상균열 |
| 원 인 | 연성도 저하 및 중차량 통행 | 원 인 | 연성도 저하 및 중차량 통행 |

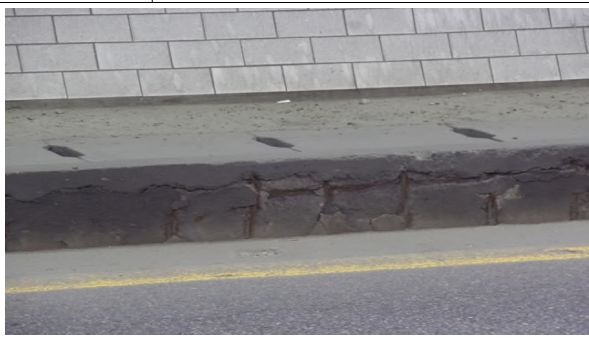
| 내 용 | 공동구 박리, 박락 | 내 용 | 공동구 덮개 균열 |
| 원 인 | 외부충격(차량충돌) 및 피복두께 부족 | 원 인 | 외부충격(차량충돌), 재료불량 |

| 대 책 | 유지관리 | 대 책 | 유지관리 |

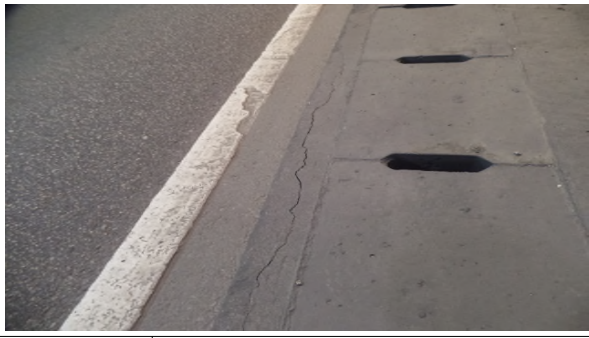
| 내 용 | 공동구 균열 | 내 용 | 공동구 덮개 박리, 박락 |
| 원 인 | 건조수축 및 온도수축, 외부충격(차량충돌) | 원 인 | 외부충격(차량진동) 및 재료불량 |

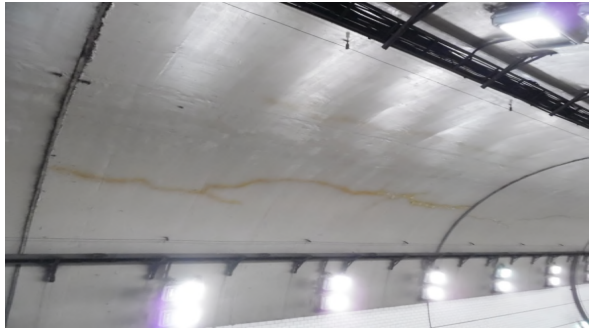
| 내 용 | 라이닝 녹 발생 추정 | 내 용 | 라이닝 균열부 백태 |
| 원 인 | 내부 철근부식 | 원 인 | 건조수축 및 온도수축, 우수유입 |

| 대 책 | 유지관리 | 대 책 | 유지관리 |

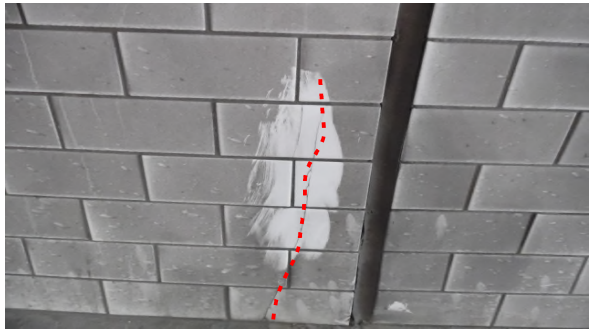
| 내 용 | 벽체 타일 균열 | 내 용 | 벽체 Joint부 실링재 탈락 |
| 원 인 | 시공미흡, 신축작용 | 원 인 | 시공미흡 및 외부충격(인위적 탈거) |

| 대 책 | 유지관리 | 대 책 | 유지관리 |

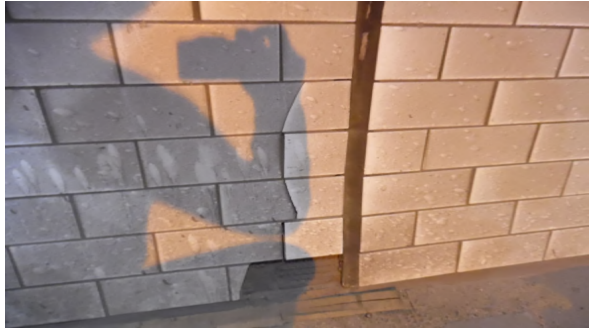
| 내 용 | 타일 탈락 및 파손 | 내 용 | 벽체 누수흔적 |
| 원 인 | 시공미흡, 신축작용 | 원 인 | 우수유입 |

| 대 책 | 유지관리 | 대 책 | 유지관리 |

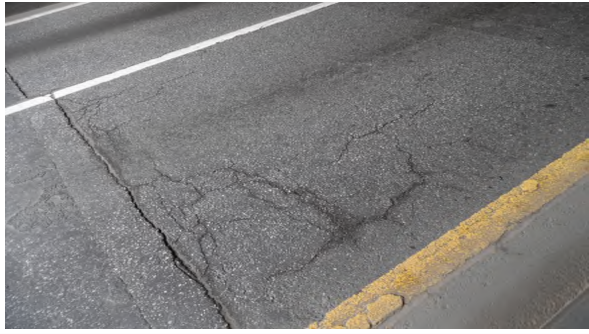
| 내 용 | 포장 아스콘 망상균열 | 내 용 | 포장 아스콘 패임 |
| 원 인 | 연성도 저하 및 중차량 통행 | 원 인 | 연성도 저하 및 중차량 통행 |
