## 2.4.21 대원지하차도

## 5) 대원지하차도 점검결과와 손상내용 비교 및 조치방안

## 2.4.22 도촌지하차도

## 5) 도촌지하차도 점검결과와 손상내용 비교 및 조치방안

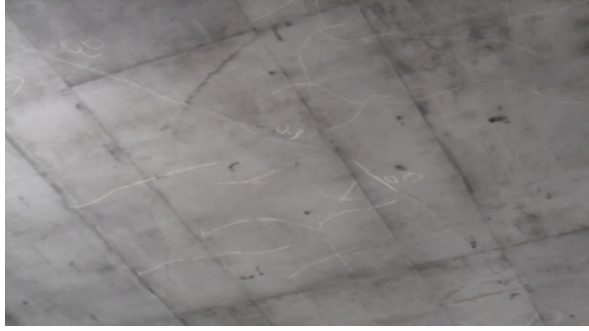
| 내 용 | BOX 구간 슬래브 균열(cw=0.3mm 이상) | 내 용 | BOX 구간 슬래브 누수흔적 및 백태 |
| 원 인 | 건조수축 및 온도수축 | 원 인 | 우수유입 |

| 대 책 | 유지관리 | 대 책 | 유지관리 |

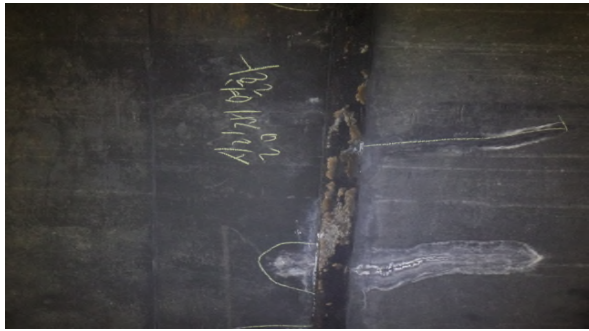
| 내 용 | BOX 구간 슬래브 실링재 열화 | 내 용 | BOX 구간 슬래브 망상균열 |
| 원 인 | 신축작용 및 우수유입 | 원 인 | 건조수축 및 온도수축 |

| 대 책 | 유지관리 | 대 책 | 유지관리 |

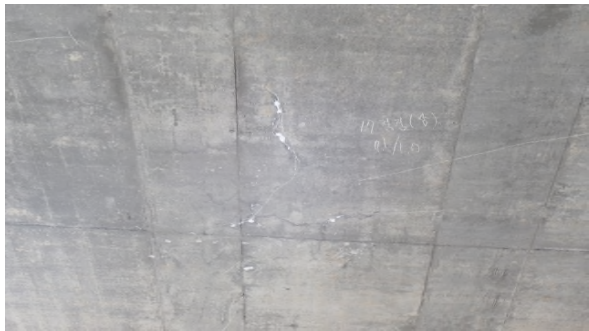
| 내 용 | BOX 구간 슬래브 균열부 백태 | 내 용 | BOX 구간 벽체 타일 파손 |
| 원 인 | 균열부 우수유입 | 원 인 | 신축작용 및 시공미흡 |

| 대 책 | 유지관리 | 대 책 | 유지관리 |

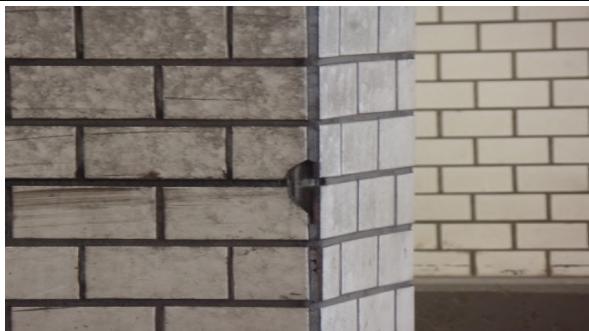
| 내 용 | BOX 구간 기둥 타일 파손 | 내 용 | 포장 아스콘 균열 |
| 원 인 | 외부충격(차량충돌) | 원 인 | 연성도 저하 및 중차량 통행 |

| 대 책 | 유지관리 | 대 책 | 재포장 |

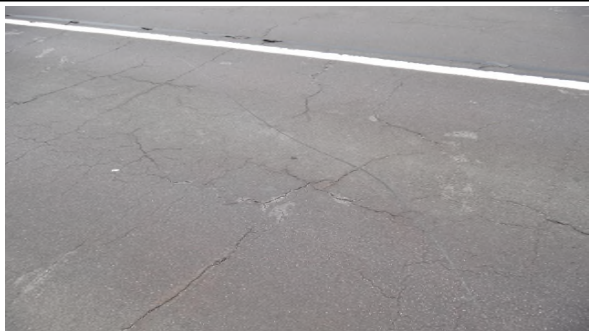
| 내 용 | 포장 아스콘 망상균열 | 내 용 | 포장 아스콘 마모 및 패임 |
| 원 인 | 연성도 저하 및 중차량 통행 | 원 인 | 연성도 저하 및 중차량 통행 |

| 대 책 | 재포장 | 대 책 | 재포장 |

| 부재명 | 금회점검내용 | 총량 | 단위 | 보수공법 | 단가<br>(천원) | 개략공사비<br>(천원) | 우선순<br>위 | 비고 |
|---|---|---|---|---|---|---|---|---|
| 포장 | 아스콘 균열 및<br>망상균열, 아스콘 마모<br>및 패임 | 5475.0 | m² | 재포장 | 96 | 525,600 | 2 | |

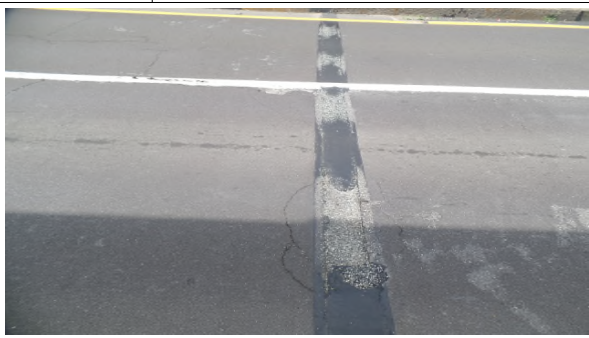
| 내 용 | 포장 구스조인트 마모 | 내 용 | 상부포장 아스콘 균열 및 식생 |
| 원 인 | 연성도 저하 및 중차량 통행 | 원 인 | 건조수축 및 온도수축, 이물질 유입 |

| 대 책 | 유지관리 | 대 책 | 유지관리 |

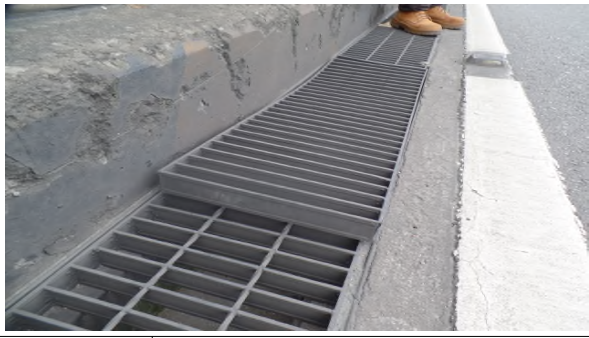
| 내 용 | 배수로 스틸그레이팅 이탈 | 내 용 | 배수시설 양호 |
| 원 인 | 시공미흡 | 원 인 | - |

| 대 책 | 유지관리 | 대 책 | - |

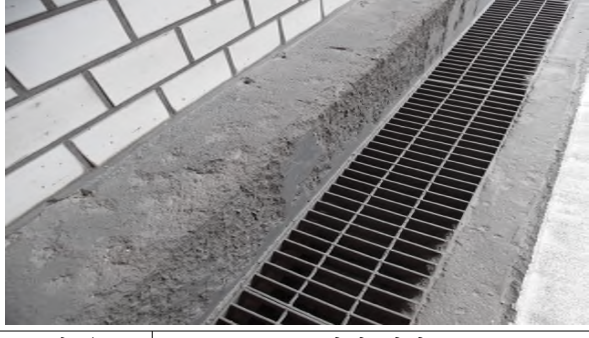
| 내 용 | 연석 열화 | 내 용 | 중앙분리대 연석 열화(분당방향) |
| 원 인 | 외부환경 및 동결융해 작용 | 원 인 | 외부환경 및 동결융해 작용 |

| 대 책 | 유지관리 | 대 책 | 유지관리 |

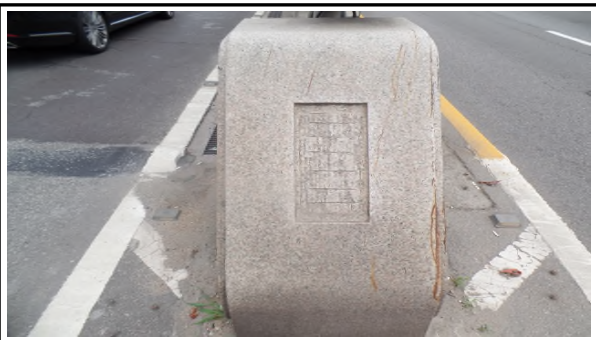
| 내 용 | 시설물 명판 유실 |
| 원 인 | 외부충격(인위적 탈거), 망실 |

| 대 책 | 유지관리 |

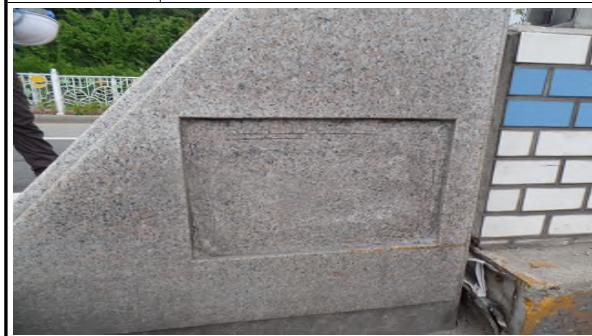
| 내 용 | 설명판 유실 |
| 원 인 | 외부충격(인위적 탈거), 망실 |

| 대 책 | 유지관리 |

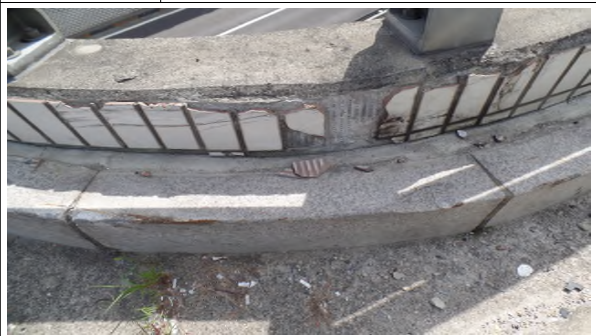
| 내 용 | U-Type 구간 옹벽 타일 탈락 |
| 원 인 | 외부충격(차량충돌) |

| 대 책 | 유지관리 |

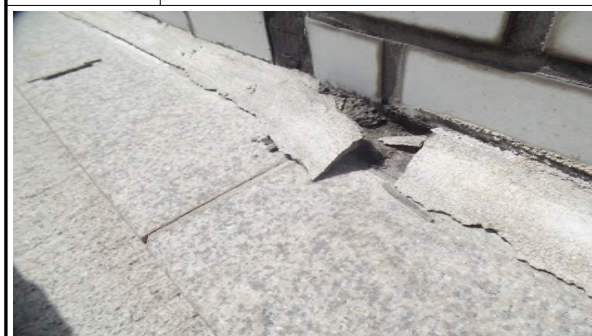
| 내 용 | U-Type 구간 옹벽 경계석 몰탈 탈락 |
| 원 인 | 동결융해 작용 |

| 대 책 | 유지관리 |

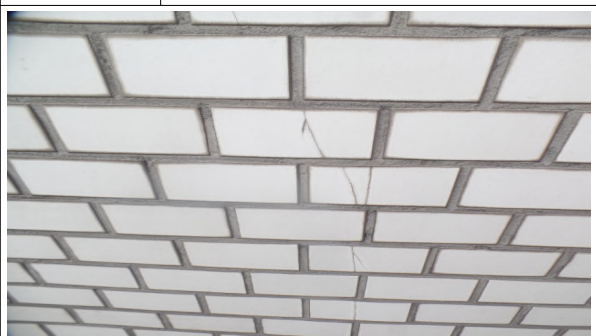
| 내 용 | U-Type 구간 옹벽 타일 균열 |
| 원 인 | 시공미흡 |

| 대 책 | 유지관리 |

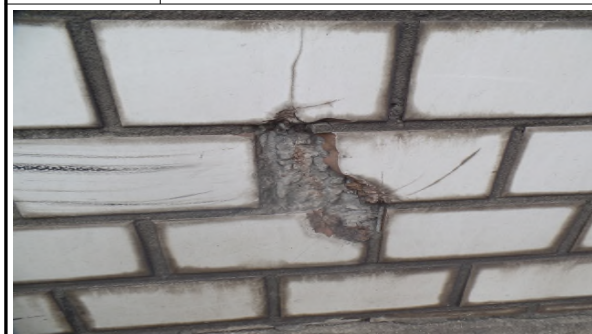
| 내 용 | U-Type 구간 옹벽 타일 파손 |
| 원 인 | 외부충격(차량충돌) |

| 대 책 | 유지관리 |

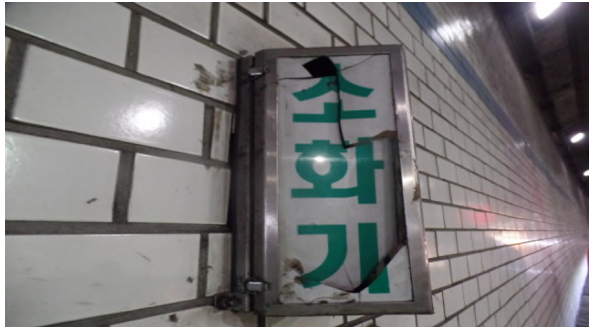
| 내 용 | 소화기 표시등 파손 | 내 용 | 소화기 상태양호 |
| 원 인 | 외부충격(차량충돌) | 원 인 | - |

| 대 책 | 유지관리 | 대 책 | - |

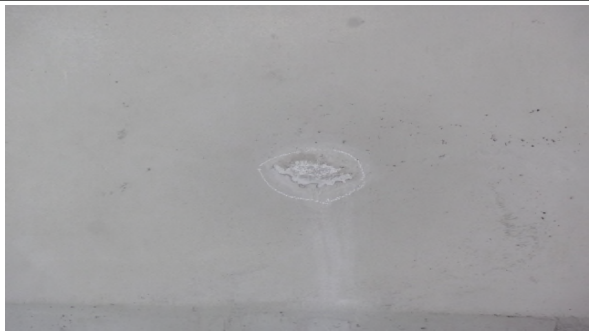
| 내 용 | 라이닝 백태 | 내 용 | 라이닝 균열 및 백태 |
| 원 인 | 우수유입 | 원 인 | 균열부 우수유입 |

| 대 책 | 유지관리 | 대 책 | 유지관리 |

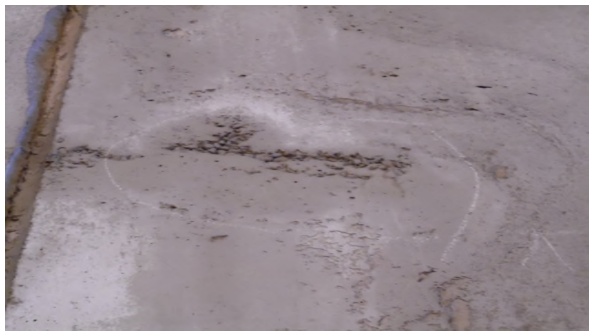
| 내 용 | 라이닝 재료분리 | 내 용 | 라이닝 균열 |
| 원 인 | 다짐부족 | 원 인 | 건조수축 및 온도수축 |

| 대 책 | 유지관리 | 대 책 | 유지관리 |

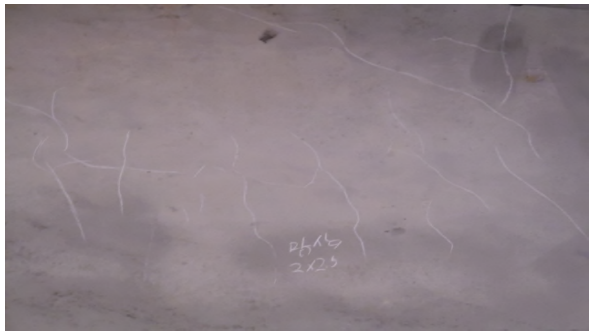
| 내 용 | 라이닝 망상균열 | 내 용 | 라이닝 신축이음부 누수 및 백태 |
| 원 인 | 건조수축 및 온도수축 | 원 인 | 우수유입 |

| 대 책 | 유지관리 | 대 책 | 유지관리 |

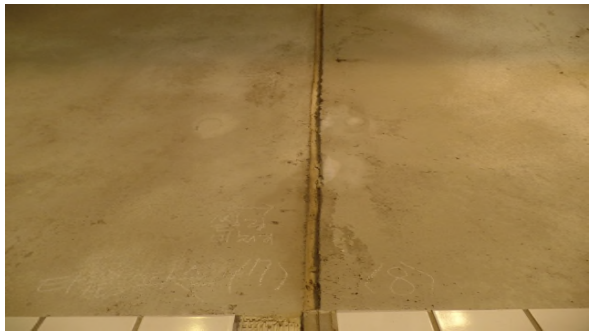
| 내 용 | 라이닝 실링재 미처리 | 내 용 | 벽체 마감재 탈락 |
| 원 인 | 시공미흡 | 원 인 | 신축작용 및 시공미흡 |

| 대 책 | 유지관리 | 대 책 | 유지관리 |

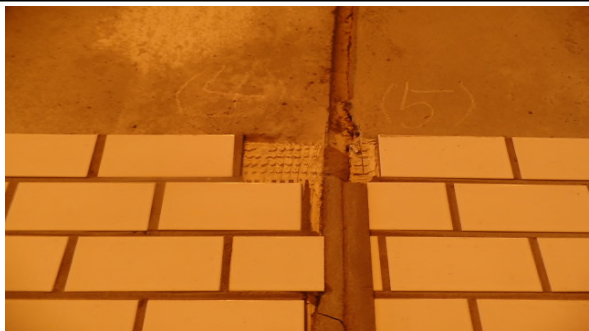
| 내 용 | 벽체 타일 탈락 | 내 용 | 벽체 균열(cw=0.3mm미만) |
| 원 인 | 신축작용 및 시공미흡 | 원 인 | 건조수축 및 온도수축 |

| 대 책 | 유지관리 | 대 책 | 유지관리 |

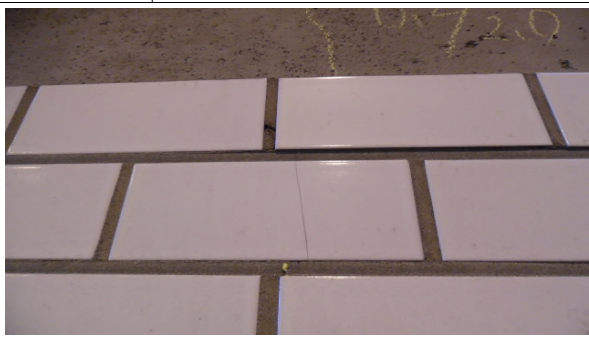
| 내 용 | 벽체 타일 균열 | 내 용 | 벽체 연석 균열(cw=0.3mm미만) |
| 원 인 | 시공미흡 | 원 인 | 건조수축 및 온도수축 |

| 대 책 | 유지관리 | 대 책 | 유지관리 |

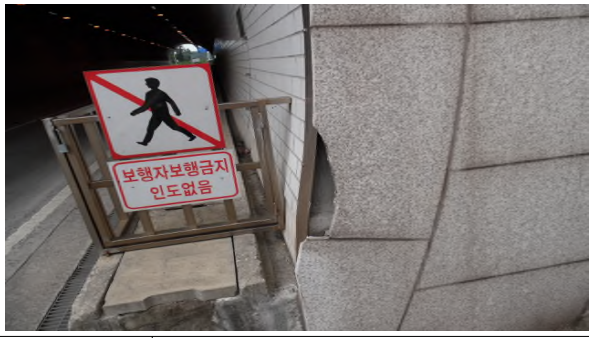
| 내 용 | 개문 벽면 파손 | 내 용 | 공동구 덮개 균열 |
| 원 인 | 외부충격(차량충돌) | 원 인 | 외부충격(차량진동) 및 재료불량 |

| 대 책 | 유지관리 | 대 책 | 유지관리 |

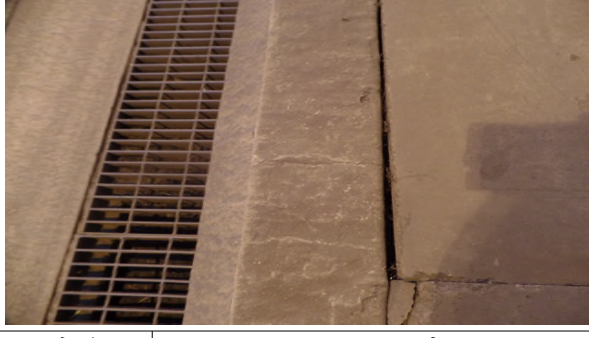
| 내 용 | 공동구 균열 | 내 용 | 조명시설 일부 전구불량 |
| 원 인 | 건조수축 및 온도수축 | 원 인 | 전구불량 |

| 대 책 | 유지관리 | 대 책 | 유지관리 |
