## 2.4.23 검단보도육교

## 1) 시설물 현황

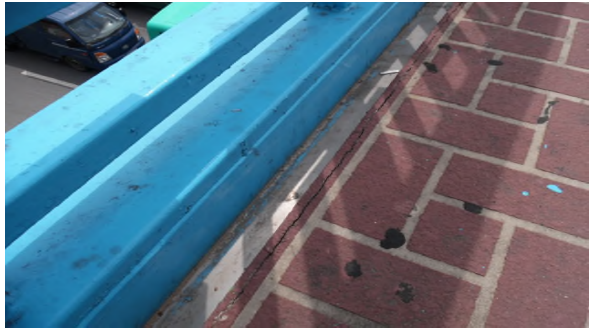
| 내 용 | 보도육교 포장 배수로 옆 균열 | 내 용 | 난간 상태양호 |
| 원 인 | 건조수축 및 온도수축, 동결융해 작용 | 원 인 | - |

| 대 책 | 유지관리 | 대 책 | - |

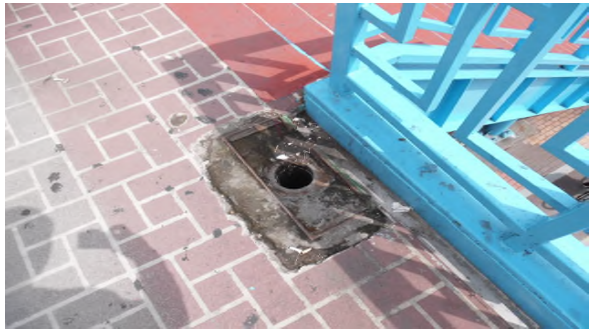
| 내 용 | 배수덮개 망실 | 내 용 | 배수덮개 부식 |
| 원 인 | 고정불량, 외부충격(보행자) | 원 인 | 외부환경 |

| 대 책 | 재설치 | 대 책 | 유지관리 |

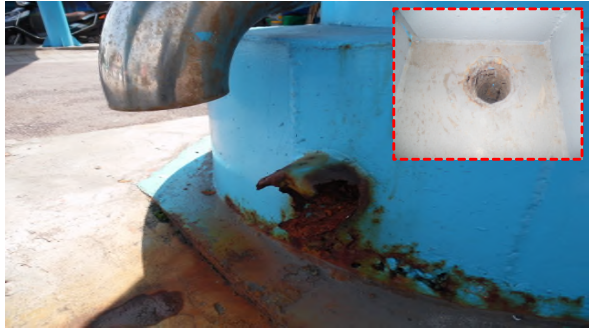
| 내 용 | 주기둥 배수관 부식 | 내 용 | 거더 외부 캔틸레버 도장탈락 및 부식 |
| 원 인 | 시공미흡 및 우수유입 | 원 인 | 우수유입 및 시공미흡, 외부환경 |

| 대 책 | 유지관리 | 대 책 | 재도장 |

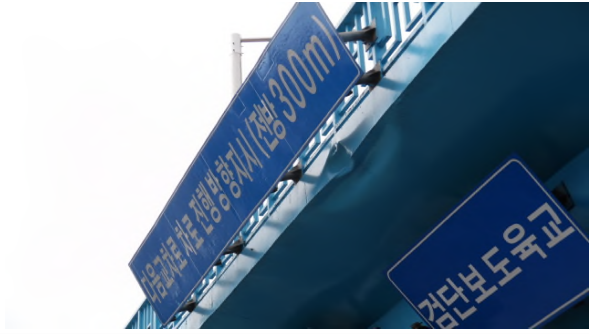
| 내 용 | 거더 외부 캔틸레버 변형 | 내 용 | 거더 내부 상면 부식 |
| 원 인 | 외부충격(차량충돌) | 원 인 | 외부 우수유입 및 시공미흡 |

| 대 책 | 유지관리 | 대 책 | 재도장 |

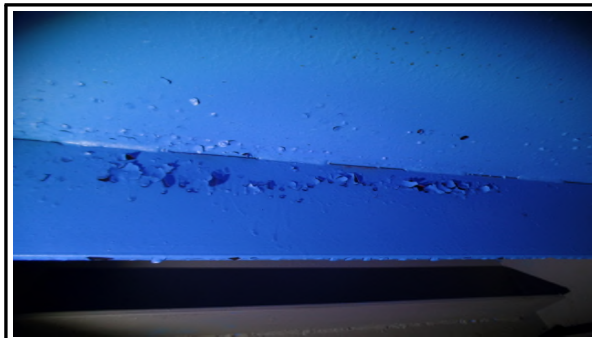
| 내 용 | 거더 내부 상부 도장탈락 |
| 원 인 | 시공미흡 |

| 대 책 | 재도장 |

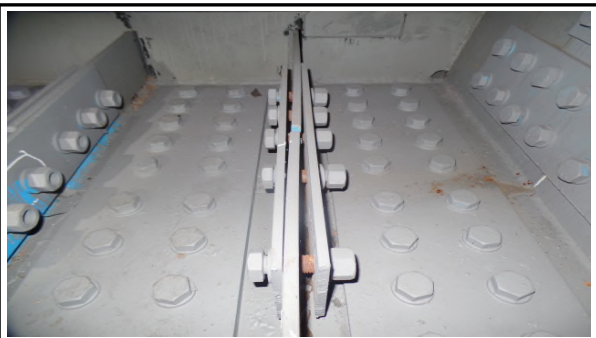
| 내 용 | 거더 내부 볼트체결 불량 |
| 원 인 | 시공미흡 |

| 대 책 | 재시공 |

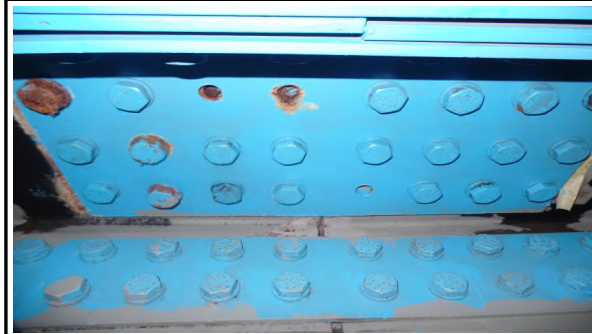
| 내 용 | 거더 내부 볼트누락 및 부식 |
| 원 인 | 외부 우수유입 및 시공미흡 |

| 대 책 | 재시공 |

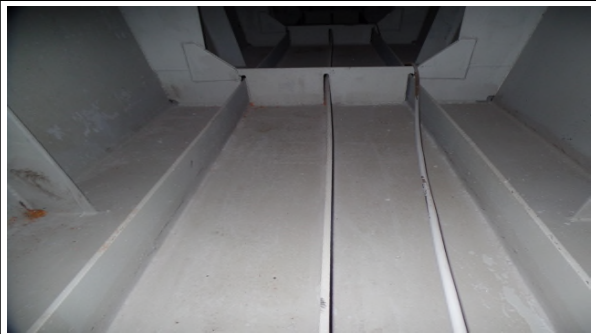
| 내 용 | 거더 내부 종리브 변형 |
| 원 인 | 시공미흡 |

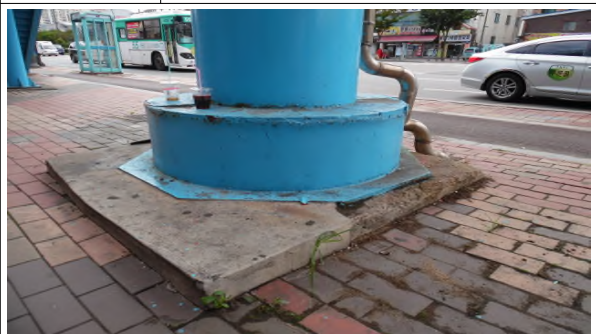
| 내 용 | 주기둥 기초 박락 |
| 원 인 | 신축작용 및 동결융해 작용 |

| 대 책 | 유지관리 |

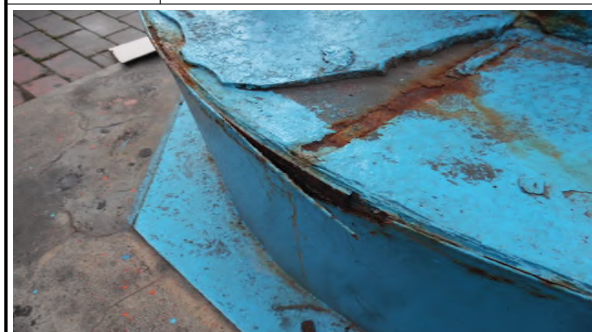
| 내 용 | 주기둥 부식 |
| 원 인 | 외부환경 및 우수유입 |

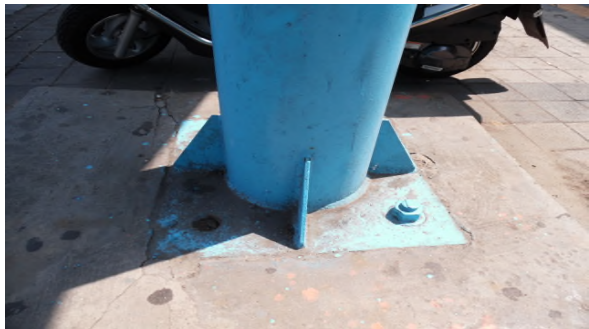
| 내 용 | 보조기둥 고정볼트 탈락 | 내 용 | 계단 마감재 파손, 도장탈락 및부식 |
| 원 인 | 시공미흡 | 원 인 | 외부환경 및 우수유입, 동결융해 작용 |

| 대 책 | 유지관리 | 대 책 | 유지관리 |

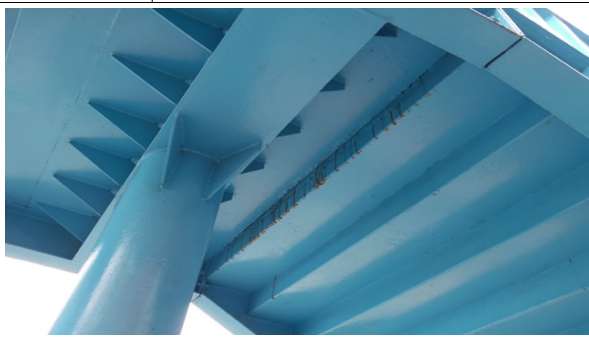
| 내 용 | 계단 접합부 녹 발생 | 내 용 | 계단 접합부 백태 |
| 원 인 | 우수유입 | 원 인 | 우수유입 |

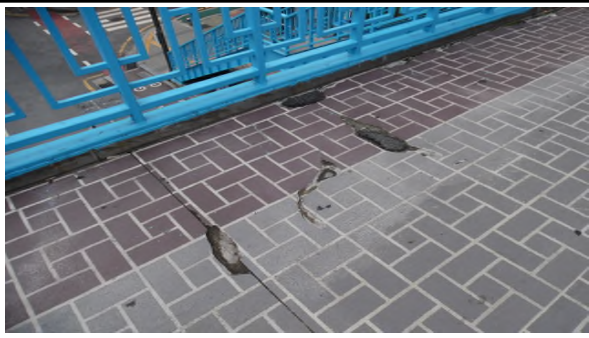
| 내 용 | 보도육교 포장 타일 파손 | 내 용 | 보도육교 포장 바닥 접합부 이격 |
| 원 인 | 외부충격(보행자) 및 동결융해 작용 | 원 인 | 외부충격(보행자) 및 동결융해 작용 |

| 대 책 | 유지관리 | 대 책 | 유지관리 |

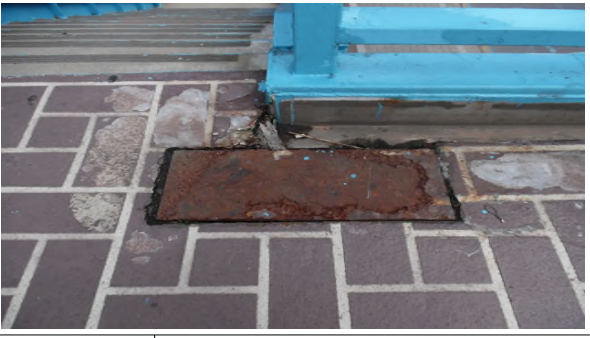
| 내 용 | 난간 상태양호 | 내 용 | 배수덮개 부식 |
| 원 인 | - | 원 인 | 외부환경 |

| 대 책 | - | 대 책 | 유지관리 |

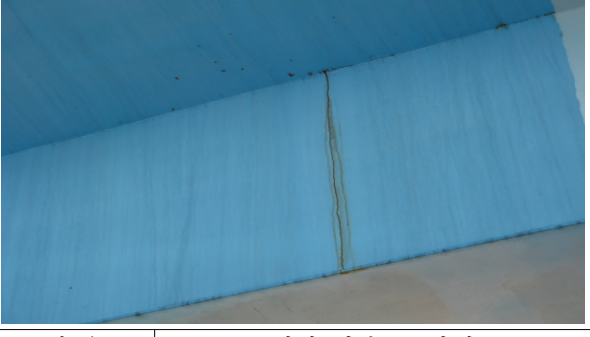
| 내 용 | 배수관 상태양호 | 내 용 | 거더 외부 녹 발생 |
| 원 인 | - | 원 인 | 우수유입 및 시공미흡, 외부환경 |

| 대 책 | - | 대 책 | 재도장 |

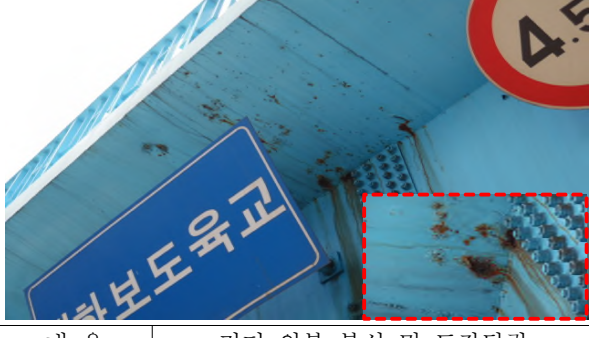
| 내 용 | 거더 외부 부식 및 도장탈락 | 내 용 | 거더 외부 도장균형 |
| 원 인 | 우수유입 및 시공미흡, 외부환경 | 원 인 | 외부충격(차량충돌) |

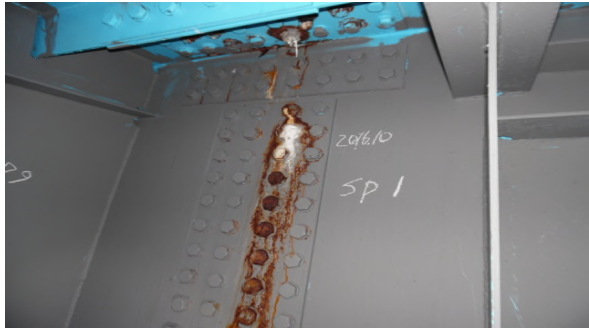
| 내 용 | 거더 내부 볼트부식 및 백태 | 내 용 | 거더 내부 볼트누락 |
| 원 인 | 외부 우수유입 및 시공미흡 | 원 인 | 시공미흡 |

| 대 책 | 재도장 | 대 책 | 볼트 재시공 |

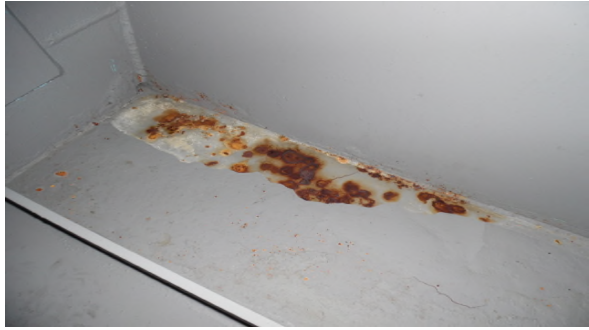
| 내 용 | 거더 내부 하면 부식 | 내 용 | 주기둥 도장탈락 |
| 원 인 | 외부 우수유입 및 시공미흡 | 원 인 | 외부충격(보행자) 및 시공미흡 |

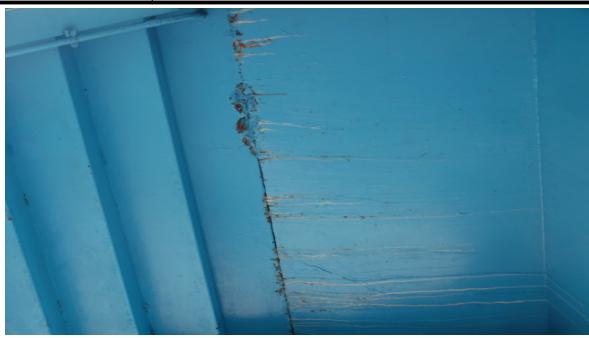
| 내 용 | 계단하부 접합부 백태 | 내 용 | 계단상부 녹 발생 |
| 원 인 | 우수유입 | 원 인 | 외부환경 및 우수유입 |

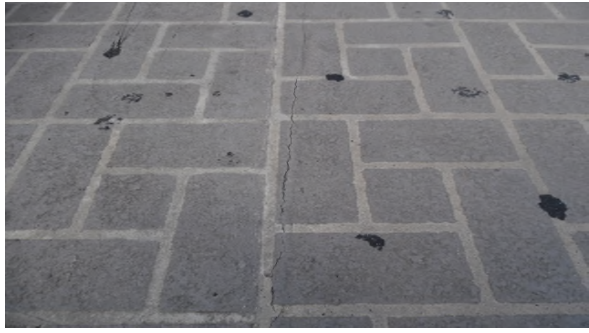
| 내 용 | 보도육교 포장 균열 | 내 용 | 보도육교 포장 파손 |
| 원 인 | 건조수축 및 온도수축 | 원 인 | 외부충격(보행자) 및 동결융해 작용 |

| 대 책 | 유지관리 | 대 책 | 유지관리 |

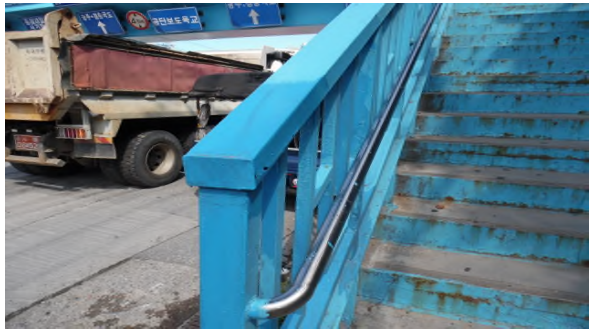
| 내 용 | 난간 파손 보수 | 내 용 | 배수덮개 부식 |

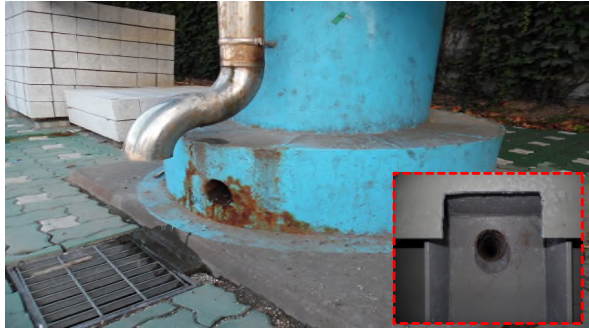
| 내 용 | 주기둥 배수관 부식 | 내 용 | 거더 외부 도장 긁힘 |
| 원 인 | 외부환경 및 우수유입 | 원 인 | 외부충격(차량충돌) |

| 대 책 | 유지관리 | 대 책 | 재도장 |

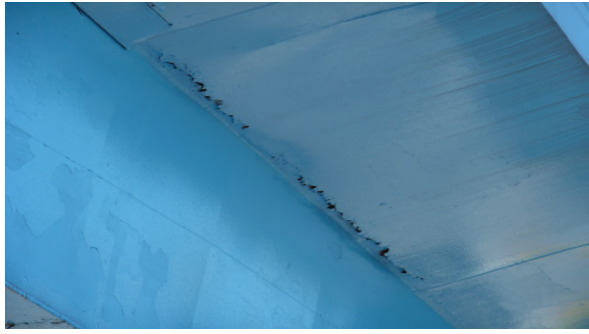
| 내 용 | 거더 외부 캔틸레버 도장탈락 및 부식 | 내 용 | 거더 외부 변형 |
| 원 인 | 외부환경, 우수유입 및 시공미흡 | 원 인 | 외부충격(차량충돌) |

| 대 책 | 재도장 | 대 책 | 유지관리 |

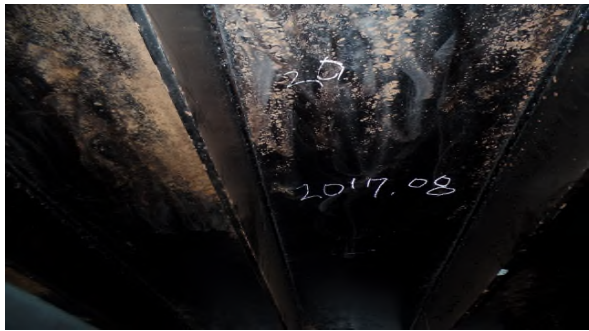
| 내 용 | 거더 내부 상면 부식 | 내 용 | 거더 내부 하면 Splice 부식 |
| 원 인 | 외부 우수유입 및 시공미흡 | 원 인 | 외부 우수유입 및 시공미흡 |

| 대 책 | 재도장 | 대 책 | 재도장 |

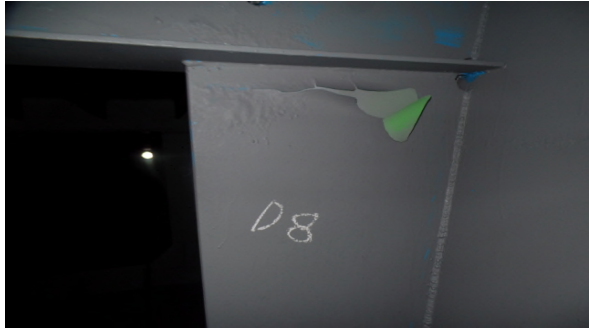
| 내 용 | 거더 내부 도장탈락 | 내 용 | 거더 내부 볼트 부식 |
| 원 인 | 시공미흡 | 원 인 | 외부 우수유입 및 시공미흡 |

| 대 책 | 재도장 | 대 책 | 재도장 |

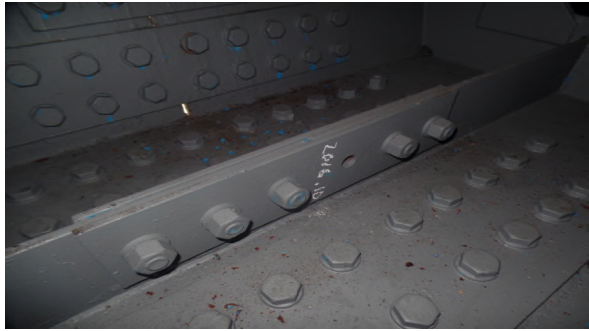
| 내 용 | 거더 내부 볼트 누락 | 내 용 | 거더 내부 볼트 풀림 및 부식 |
| 원 인 | 시공미흡 | 원 인 | 외부 우수유입 및 시공미흡 |

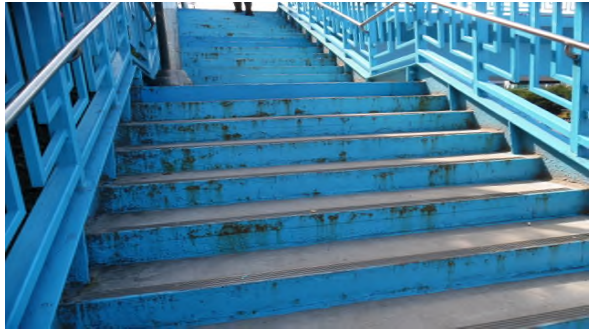
| 내 용 | 계단 부식 | 내 용 | 계단 하부 녹 발생 및 부식 |
| 원 인 | 외부환경 및 우수유입 | 원 인 | 외부환경 및 우수유입 |

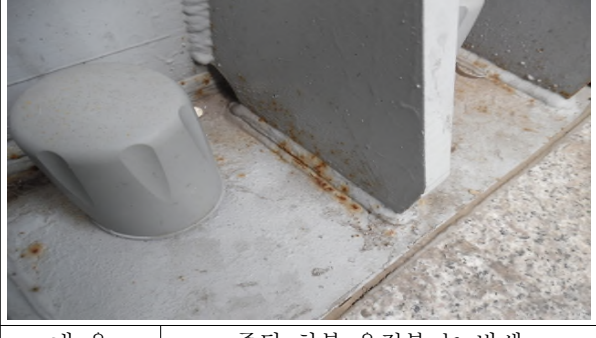
| 내 용 | 거더 및 가로보 상태양호 | 내 용 | 주탑 하부 용접부 녹 발생 |
| 원 인 | - | 원 인 | 외부환경 및 시공미흡 |

| 대 책 | - | 대 책 | 유지관리 |

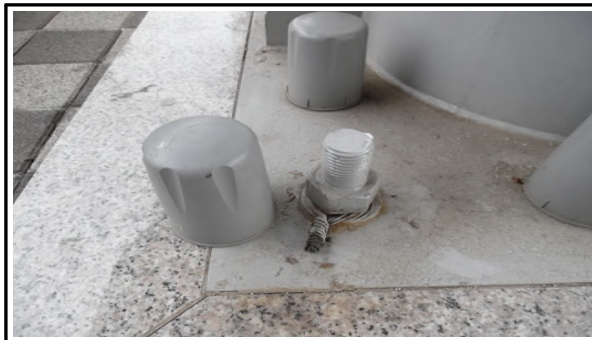
| 내 용 | 보조기둥 볼트덮개 탈락 |
| 원 인 | 시공미흡 및 외부충격(보행자) |

| 대 책 | 유지관리 |

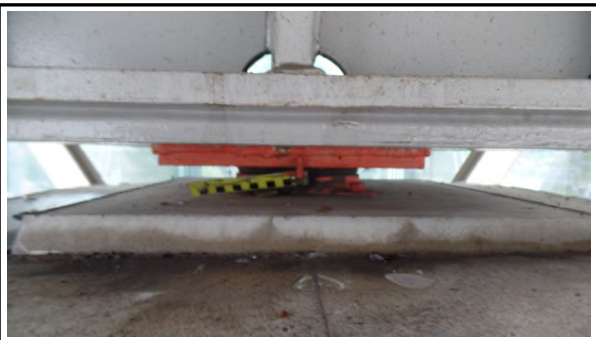
| 내 용 | 교각 교량받침 이동량 측정게이지 탈락 |
| 원 인 | 시공미흡 |
