## 2.4.27 중원지하보도

## 5) 중원지하보도 점검결과와 손상내용 비교 및 조치방안

## 5) 여수지하보도 점검결과와 손상내용 비교 및 조치방안

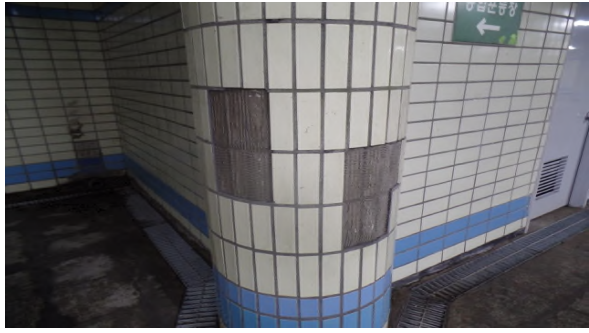
| 내 용 | BOX 구간 기둥 타일 탈락 | 내 용 | BOX 구간 벽체 이격 |
| 원 인 | 시공미흡 | 원 인 | 구속응력 |

| 대 책 | 유지관리 | 대 책 | 유지관리 |

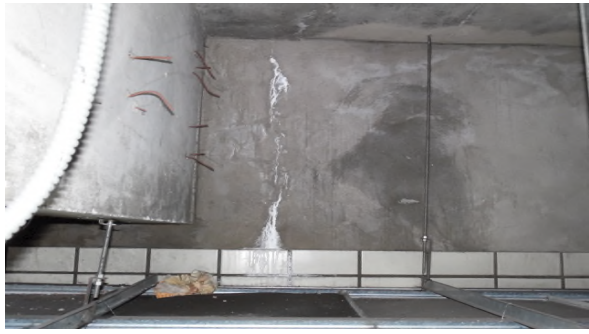
| 내 용 | BOX 구간 벽체 균열부 백태 | 내 용 | BOX 구간 벽체 타일 균열 |
| 원 인 | 균열부 우수유입 | 원 인 | 시공미흡 |

| 대 책 | 유지관리 | 대 책 | 유지관리 |

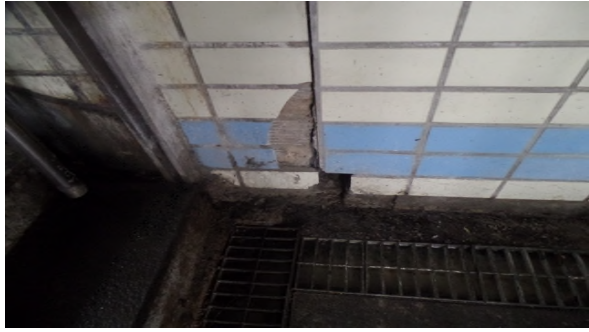
| 내 용 | BOX 구간 벽체 타일 파손 | 내 용 | BOX 구간 벽체 백태 |
| 원 인 | 구속응력 및 시공미흡 | 원 인 | 내부 습윤환경 |

| 대 책 | 유지관리 | 대 책 | 유지관리 |

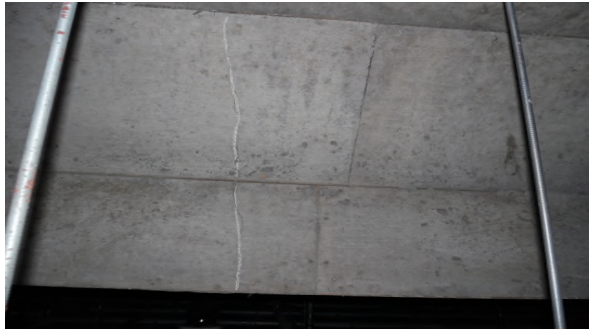
| 내 용 | BOX 구간 보 균열(cw=0.3mm미만) | 내 용 | SMC 마감재 탈락 |
| 원 인 | 건조수축 및 온도수축 | 원 인 | 고정불량 및 외부충격(인위적 탈거) |

| 대 책 | 유지관리 | 대 책 | 유지관리 |

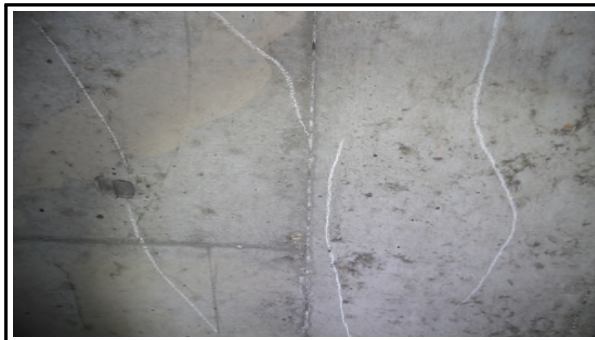
| 내 용 | BOX 구간 상부슬래브 균열(cw=0.3mm미만) |
| 원 인 | 건조수축 및 온도수축 |

| 대 책 | 유지관리 |

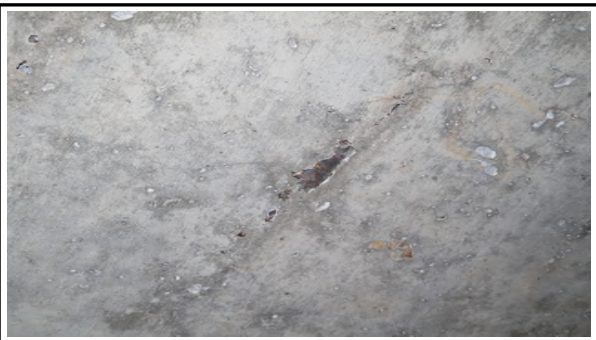
| 내 용 | BOX 구간 상부슬래브 철근노출 |
| 원 인 | 피복두께 부족 |

| 대 책 | 유지관리 |

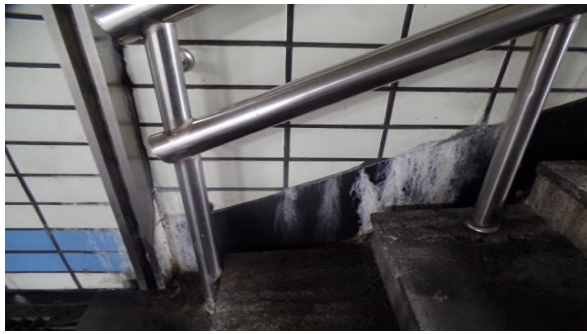
| 내 용 | 계단부 누수흔적 및 백태 |
| 원 인 | 우수유입 |

| 대 책 | 유지관리 |

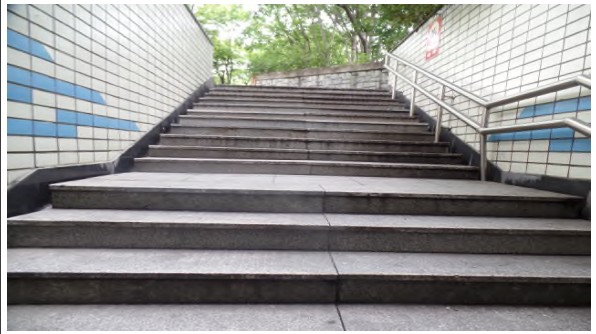
| 내 용 | 계단부 파손 보수완료 |

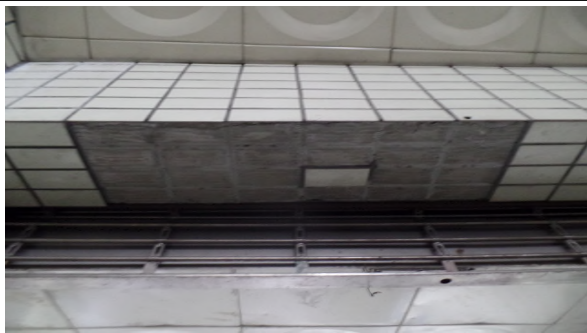
| 내 용 | 계단부 출입구 상부 타일 탈락 |
| 원 인 | 시공미흡 |

| 대 책 | 유지관리 |

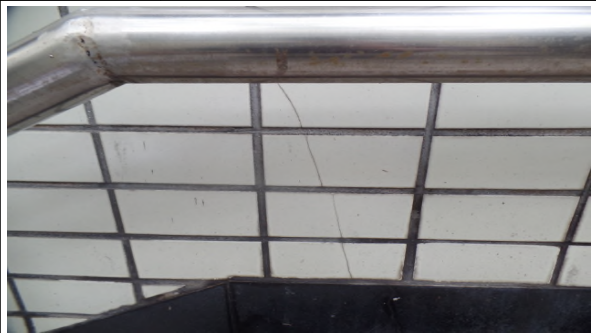
| 내 용 | 계단부 타일 균열 |
| 원 인 | 시공미흡 |

| 대 책 | 유지관리 |

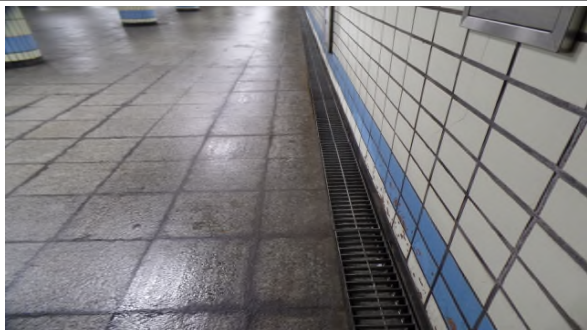
| 내 용 | 배수로 상태양호 |

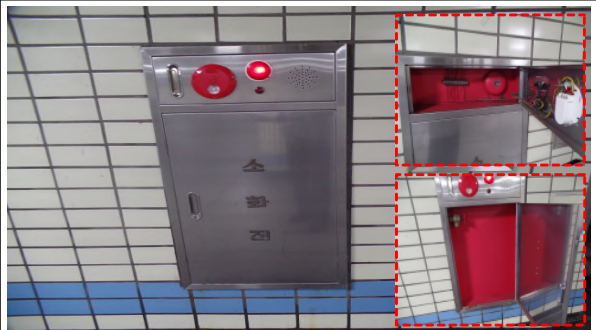
| 내 용 | 소화전 소방호스 망실 |
| 원 인 | 관리미흡 |

| 대 책 | 소방호스 재배치 |

| 부재명 | 금회점검내용 | 총량 | 단위 | 보수공법 | 단가<br>(천원) | 개략공사비<br>(천원) | 우선<br>순위 | 비고 |
|---|---|---|---|---|---|---|---|---|
| 부대시설 | 소화전 소방호스 망실 | 1.0 | EA | 소방호스<br>재배치 | 22 | 22 | 2 | |

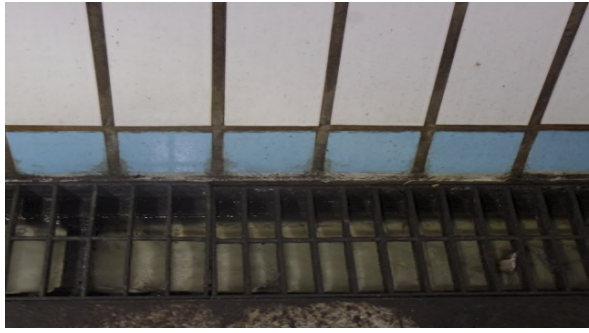
| 내 용 | BOX 구간 벽체 백태 | 내 용 | BOX 구간 상부 마감재 탈락 |
| 원 인 | 우수유입 | 원 인 | 고정불량 및 외부충격(인위적 탈거) |

| 대 책 | 유지관리 | 대 책 | 유지관리 |

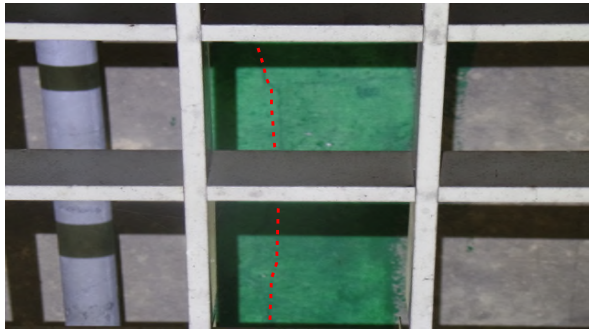
| 내 용 | BOX 구간 상부슬래브 균열(cw=0.3mm미만) | 내 용 | 계단부 바닥 타일 파손 및 탈락 |
| 원 인 | 건조수축 및 온도수축 | 원 인 | 동결융해 작용 |

| 대 책 | 유지관리 | 대 책 | 유지관리 |

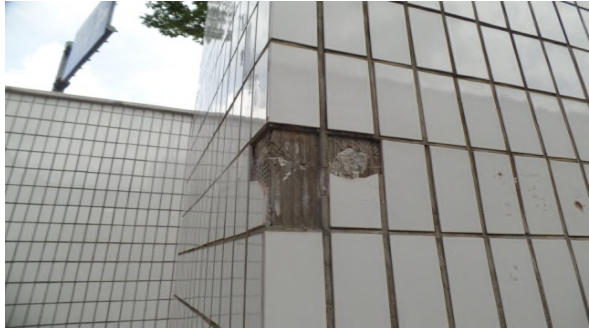
| 내 용 | 계단부 벽체 타일 탈락 | 내 용 | 계단부 벽체 타일 균열 |
| 원 인 | 시공미흡 | 원 인 | 시공미흡 |

| 대 책 | 유지관리 | 대 책 | 유지관리 |

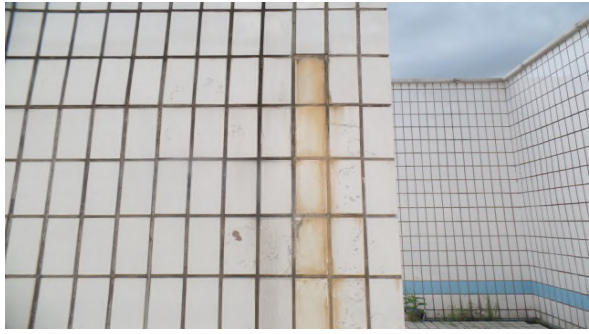
| 내 용 | 계단부 벽체 누수흔적 | 내 용 | 계단부 바닥 백태 |
| 원 인 | 우수유입 | 원 인 | 우수유입 |

| 대 책 | 유지관리 | 대 책 | 유지관리 |

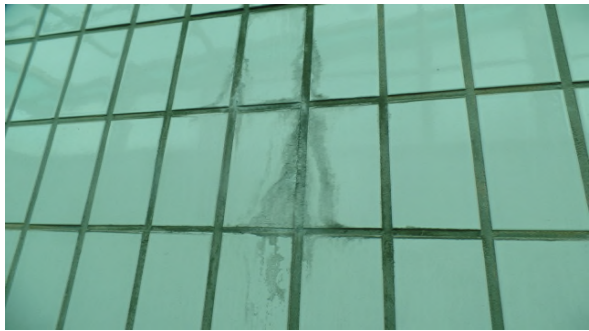
| 내 용 | 계단부 벽체 백태 | 내 용 | 계단부 상부 마감재 탈락 |
| 원 인 | 우수유입 | 원 인 | 고정불량 및 외부충격(인위적 탈거) |

| 대 책 | 유지관리 | 대 책 | 유지관리 |

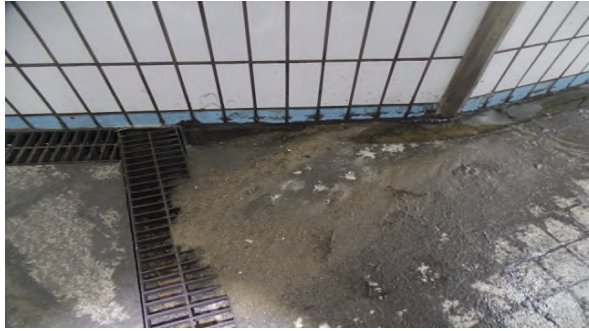
| 내 용 | 배수로 이물질 퇴적 | 내 용 | 출입구 명판 망실 |
| 원 인 | 이물질 유입 | 원 인 | 외부충격(인위적 탈거) |

| 대 책 | 청소 | 대 책 | 유지관리 |

| 부재명 | 금회점검내용 | 총량 | 단위 | 보수공법 | 단가<br>(천원) | 개략공사비<br>(천원) | 우선<br>순위 | 비고 |
|---|---|---|---|---|---|---|---|---|
| 배수시설 | 이물질 퇴적 | 0.5 | m <sup>2</sup> | 청소 | 25 | 13 | 2 | |

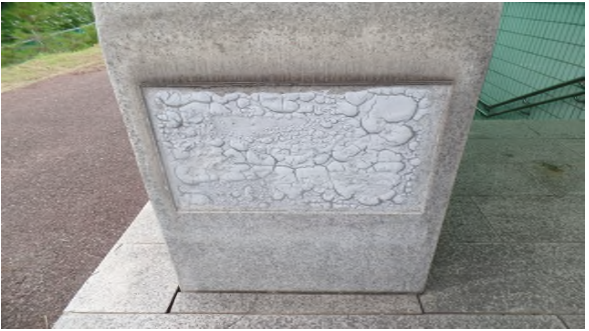
| 내 용 | 출입구 현황판 망실 | 내 용 | 출입구 캐노피 상부 누수 |
| 원 인 | 외부충격(인위적 탈거) | 원 인 | 우수유입 |

| 대 책 | 유지관리 | 대 책 | 유지관리 |

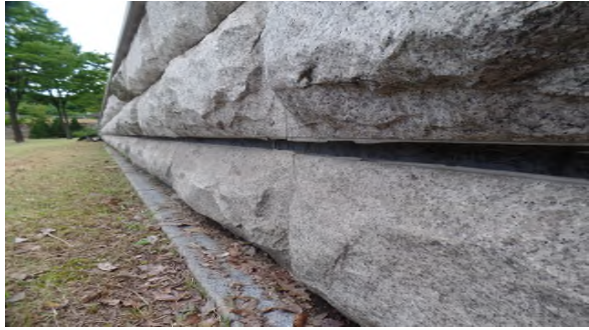
| 내 용 | 출입구 측면 화강석 탈락 | 내 용 | 지하보도 상부 상태양호 |
| 원 인 | 시공미흡 및 동결융해 작용 | 원 인 | - |

| 대 책 | 유지관리 | 대 책 | - |
