## 제 2장 자료수집 및 분석

### 2.1 자료수집 현황

【표 2.5】웅진대교 교량 현황

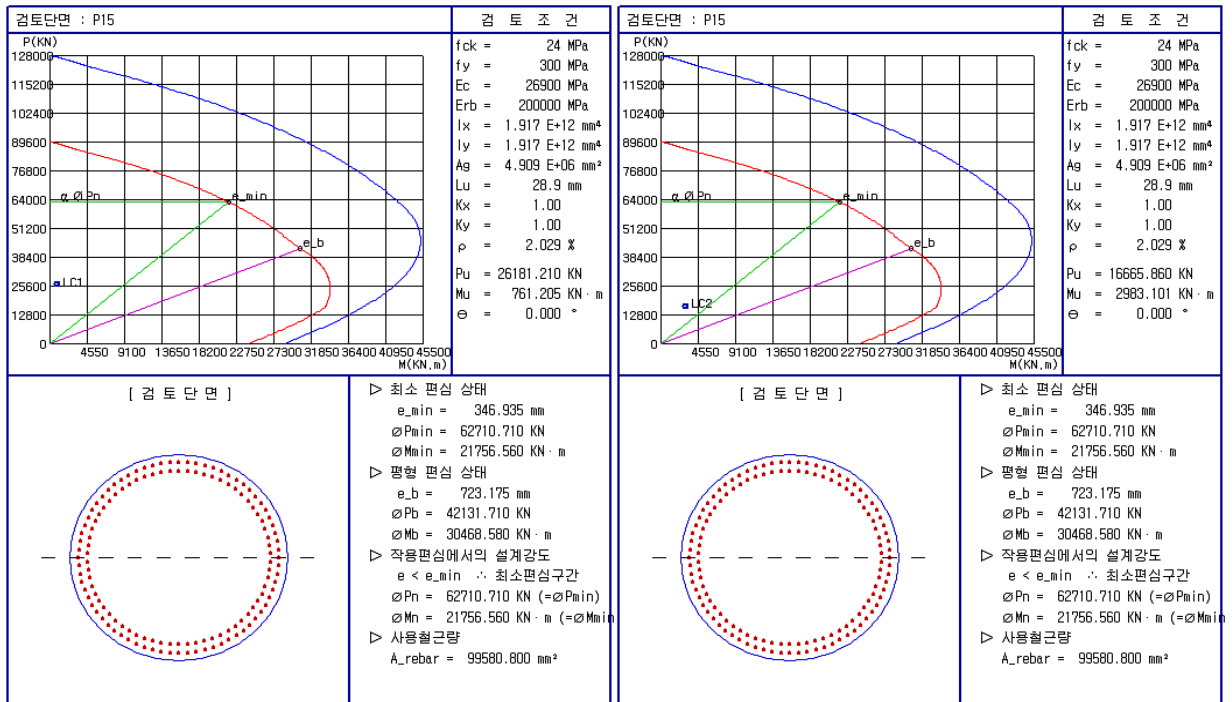
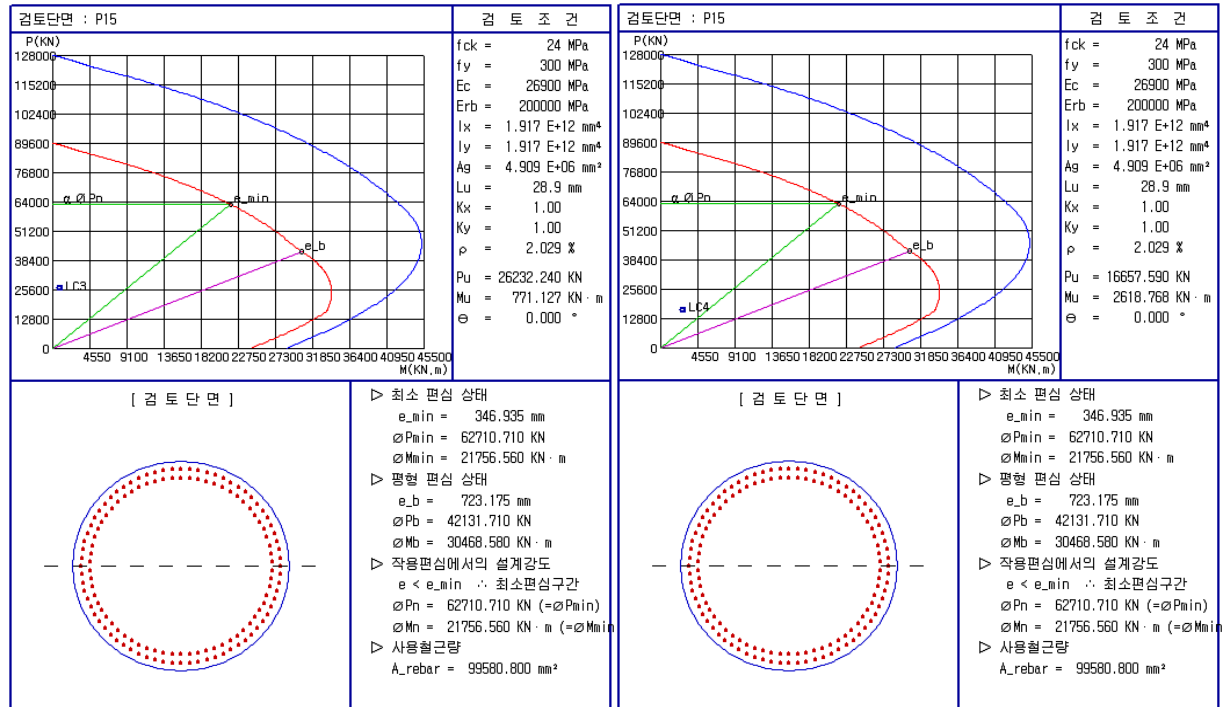
P-M 상관도를 통한 교각 안전성 검토결과 안전성을 충분히 확보하고 있는 것으로 평가되었다.
