## 제 3장 현장조사 및 시험

웅진대교는 2002년 12월에 준공된 교량연장 1,135m, 총폭 24.3m의 Steel Box 교량으로 공주시 우성면 평목리에 위치하며, 최대 경간장 75m의 1종 시설물이다. 교량의 기하학적 형상은 사각이 없는 곡선교량으로 종단선형은 0.9745%의 상향경사를 이루고 있다. 상부 슬래브는 3~5경간 연속화된 형식으로 구성되어 있으며, 하부구조는 교각은 라멘식의 직접기초 또는 현장타설 말뚝기초, 교대는 역T형의 직접기초로 시공되었다. 교량 기호 정의에서와 같이 천안측을 교량시점, 논산측을 교량종점으로 하였으며, 현장조사시 굴절차를 이용하여 부재에 최대한 근접하여 외관조사를 수행하였다.

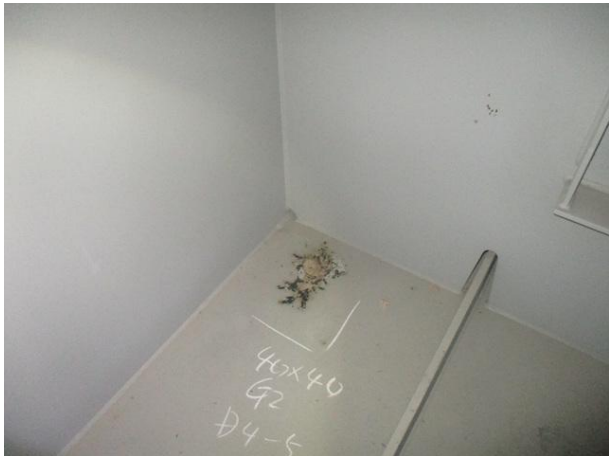
- 강박스 거더 내부에 대한 외관조사 국부적인 도장손상 및 환기구 볼트 망실, 이물질 퇴적 등의 손상이 조사되었고, 정밀조사로 인한 추가 손상이 조사되었다.
- 기 손상인 화재이력 및 용접불량이 확인되었고, 진전은 없는 것으로 판단된다.
- 기 손상인 이물질퇴적이 조사되었고, 기존 누락 손상이 추가로 확인되었다.

| <p>천안방향 S1 G2 이물질퇴적</p> | <p>천안방향 S2 G2 부식</p> |

- 웅진대교의 거더 내부에 발생한 도장박리 및 부식 등의 도장손상은 장기 공용에 의한 열화 및 시공미흡으로 인한 손상으로 추정되며, 손상은 현재 경미한 상태로 확인되었다. 손상부는 주기적인 점검을 통한 손상의 진전여부 확인 후 진전시 채도장 등의 조치가 요구된다.
- 스플라이스 틈으로 유입된 우수는 거더 내부 일부 경간에 발생한 상태이며, 이로 인한 부식은 미미한 상태이나, 우수의 유입 형태는 거더 외측의 스플라이스 틈에 국한되어 발생하였으므로, 추가 우수유입 및 거더의 부식 발생 방지를 위하여 실링재 마감을 실시하는 것이 바람직하다.
- 외관 조사 결과, 용접불량, 균열 등의 구조적 손상은 발견되지 않았고, 일부 도장 손상 및 부식, 우수유입 등이 손상이 조사되었다. 기 손상부는 주기적인 점검을 통한 손상의 진전여부 확인 등의 조치후 진전시 채도장 등의 보수가 요구된다.
- 기타 이물질퇴적, 환기구 볼트 미체결 등은 청소 및 볼트 재체결 등의 유지관리가 바람직 할 것이다.

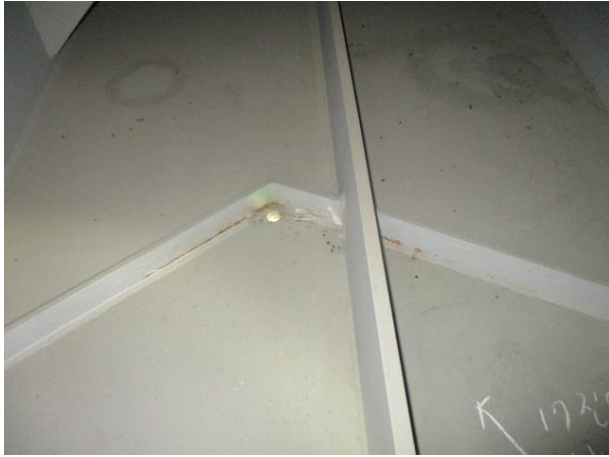
| <p>천안방향 S2 G2 부식</p> | <p>천안방향 S3 G1 부식</p> |

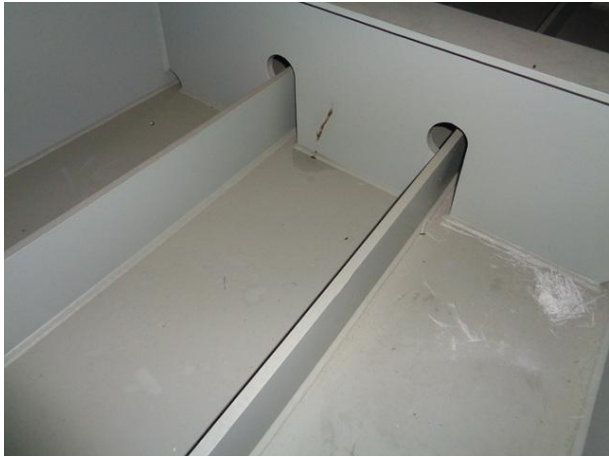
| <p>천안방향 S3 G1 주형내부 우수유입흔적</p> | <p>천안방향 S5 G1 주형내부 환기구 볼트 망실</p> |

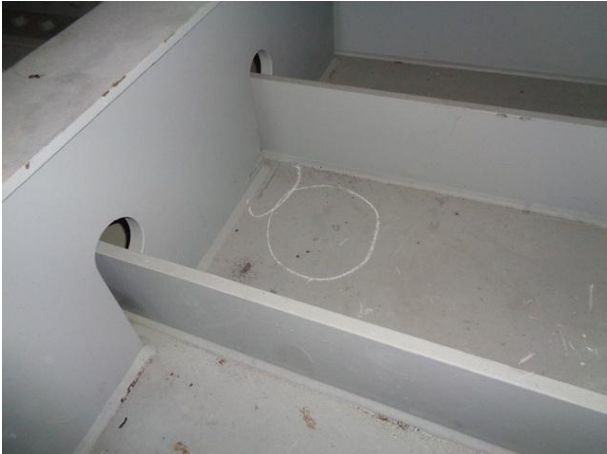
| 천안방향 S6 G1 주형내부 도장박리 | 천안방향 S7 G2 주형내부 도장박리 |

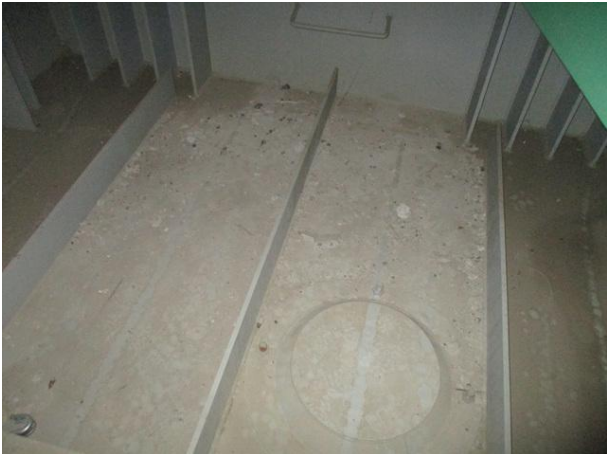
| 천안방향 S11 G2 이물질퇴적 | 천안방향 S12 G2 주형내부 도장박리 |

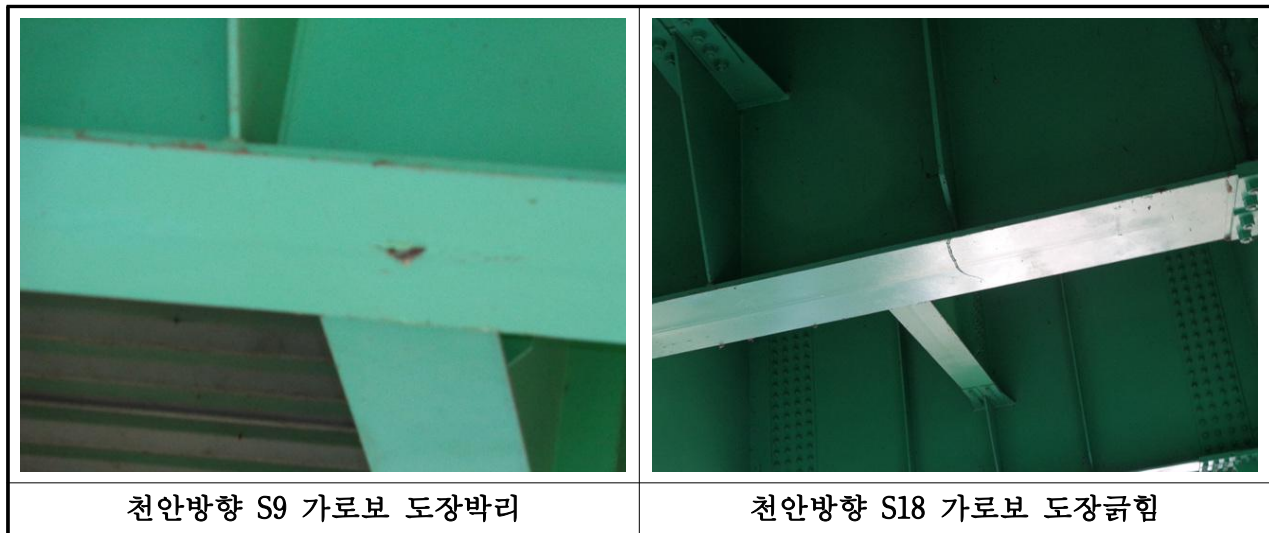
【사진 3.8】 가로보 및 세로보 손상현황

- 가로보는 경미한 부식이 발생하였다. 금회 정밀 조사로 인한 신규 손상이 일부 추가 조사되었다.
- 세로보는 별다른 손상이 발생하지 않은 전반적으로 양호한 상태이다.

- 가로보에 발생한 부식은 시공 당시 먼지, 녹 등 도장 전처리 미흡에 의해 도장이 박리됨에 따라 부식으로 진전된 것으로서 현재 경미한 상태이므로 주의관찰을 요한다.
- 발생한 도장손상은 장기 공용에 의한 열화로, 국부적으로 확인된 바, 주기적인 점검을 통한 손상의 진전 확인 후 진전시 재도장 등의 조치가 필요하다.

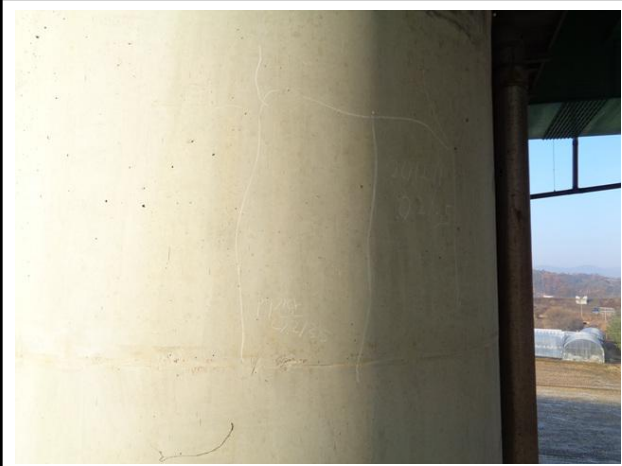
| <p>천안방향 교각 P1 기둥부 균열 0.2mm</p> | <p>천안방향 교각 P4 누수흔적</p> |

- 교각에서 조사된 균열은 균열 및 망상균열의 형상, 방향성, 발생위치 등을 고려해 볼 때 시공초기 건조수축이 주된 원인으로 판단되며, 발생한 균열은 안전성에 직접적인 영향을 미치지 않으나 내구성 유지 및 손상진전 방지를 위하여 손상의 진전시 표면보수 및 주입보수를 실시하는 것이 바람직하다.
- 외부충격에 의한 파손과 다짐불량에 의한 들뜸, 박락 및 긁힘은 내구성에 별다른 영향을 미치지 않으나 손상진전 방지 및 내구성 유지를 위하여 손상의 진전시 단면보수를 실시하는 것이 바람직하다.
- 기존상인 표지판 탈락, 잡철노출 등의 손상의 주의관찰이 요구된다.

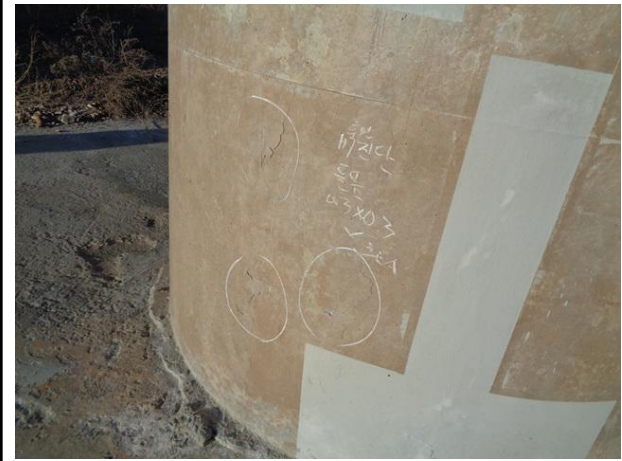
| <p>천안방향 교각 P10 기둥부 들뜸</p> | <p>천안방향 교각 P10 기둥부 박락</p> |

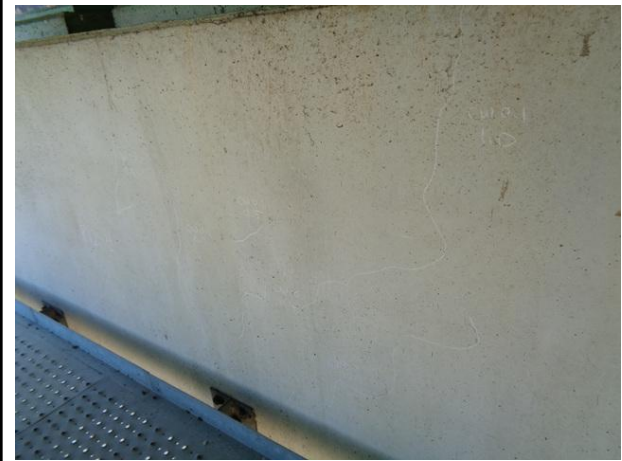
| <p>천안방향 교각 P12 코핑부 망상균열</p> | <p>천안방향 교각 P17 코핑부 균열 0.2mm</p> |

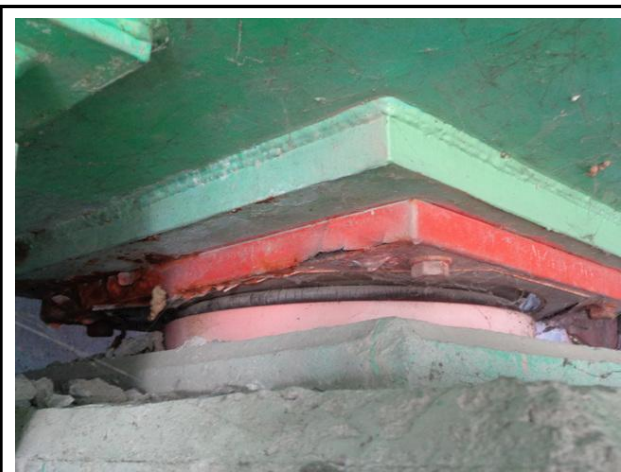
| 천안방향 교량받침 A1-SH1 플레이트 부식 | 천안방향 교량받침 A2-SH1 받침콘크리트 균열 |

- 받침부식 및 도장손상은 장기공용 및 외기에 부식이 발생한 것으로 판단되며, 별도의 도장보다는 부식제거 후 재도장이 효과적일 것으로 판단되며, 재손상 발생 여부 파악을 위한 주기적인 점검이 요구된다.
- 받침물탈 및 받침콘크리트에 발생한 균열은 초기 건조수축 균열로 추정되며, 손상의 진전 및 확대시 주입보수, 표면처리 등의 유지관리가 요구된다.
- 받침콘크리트에 발생한 들뜸은 시공 미흡으로 인한 손상으로 추정되며 손상의 진전시 단면보수 등의 조치가 필요하다.

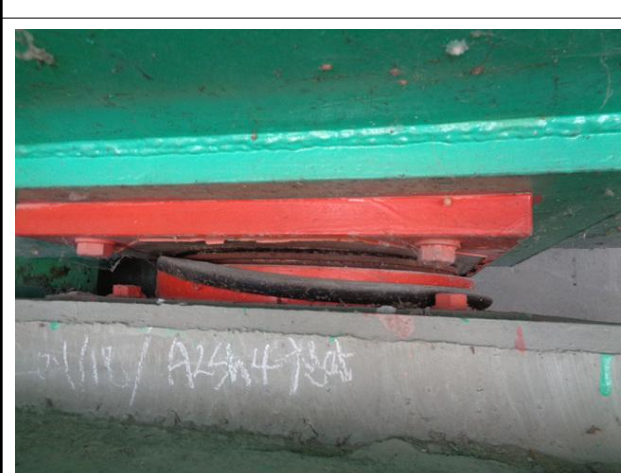
| 천안방향 교량받침 A2-SH4 고무재 파손 | 천안방향 교량받침 P6-SH1 받침콘크리트 균열 |

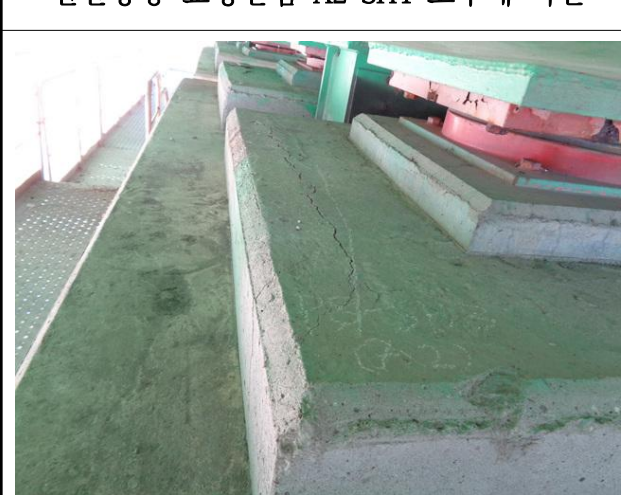
| 천안방향 교량받침 P8-SH7 받침콘크리트 들뜸 | 천안방향 교량받침 P8-SH8 받침콘크리트 들뜸 |

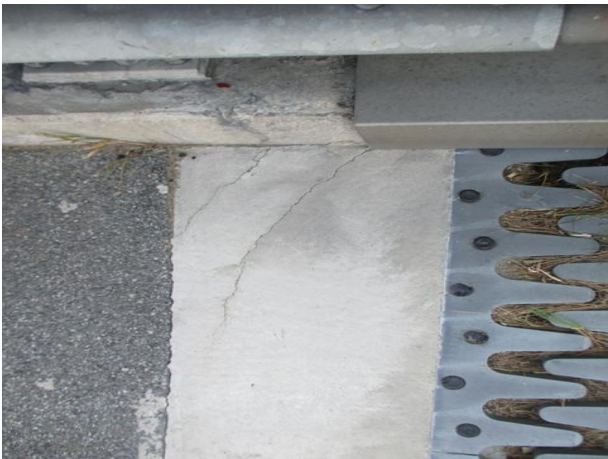
| 천안방향 신축이음 A1 후타재 균열 | 천안방향 신축이음 P4 이물질퇴적 |

- 신축이음장치의 본체에 발생한 부식은 신축이음장치의 양측 끝단에 국한되어 발생하였는데 이는 끝단에 퇴적된 이물질에 의하여 장기간 체수가 지속됨에 따라 발생한 것으로 판단된다.
- 부식 발생으로 인하여 본체의 거동에는 별다른 문제를 미치지 않는 상태이며, 손상의 진전방지 및 내구성 유지를 위하여 체수가 발생하지 않도록 주기적인 청소를 실시하는 것이 바람직하다.
- 후타재에 발생한 균열은 시공초기 건조수축, 공용 중 차량의 반복하중 및 충격에 의한 손상으로서 손상의 진전시 주입보수, 표면처리 등을 통한 내구성 유지가 바람직하다.

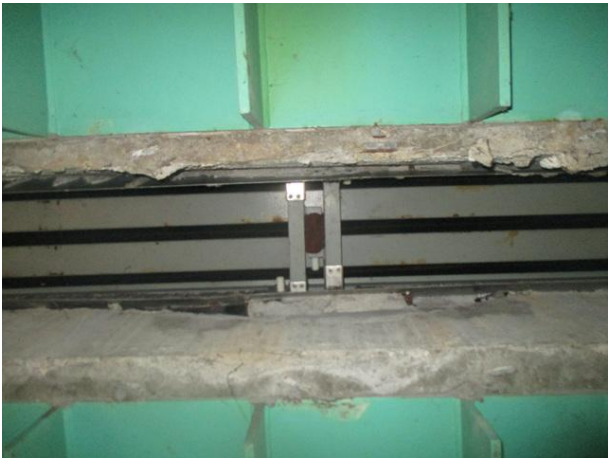
| 천안방향 신축이음 P4 슬라이딩 스프링 | 천안방향 신축이음 P11 후타재 박락 |

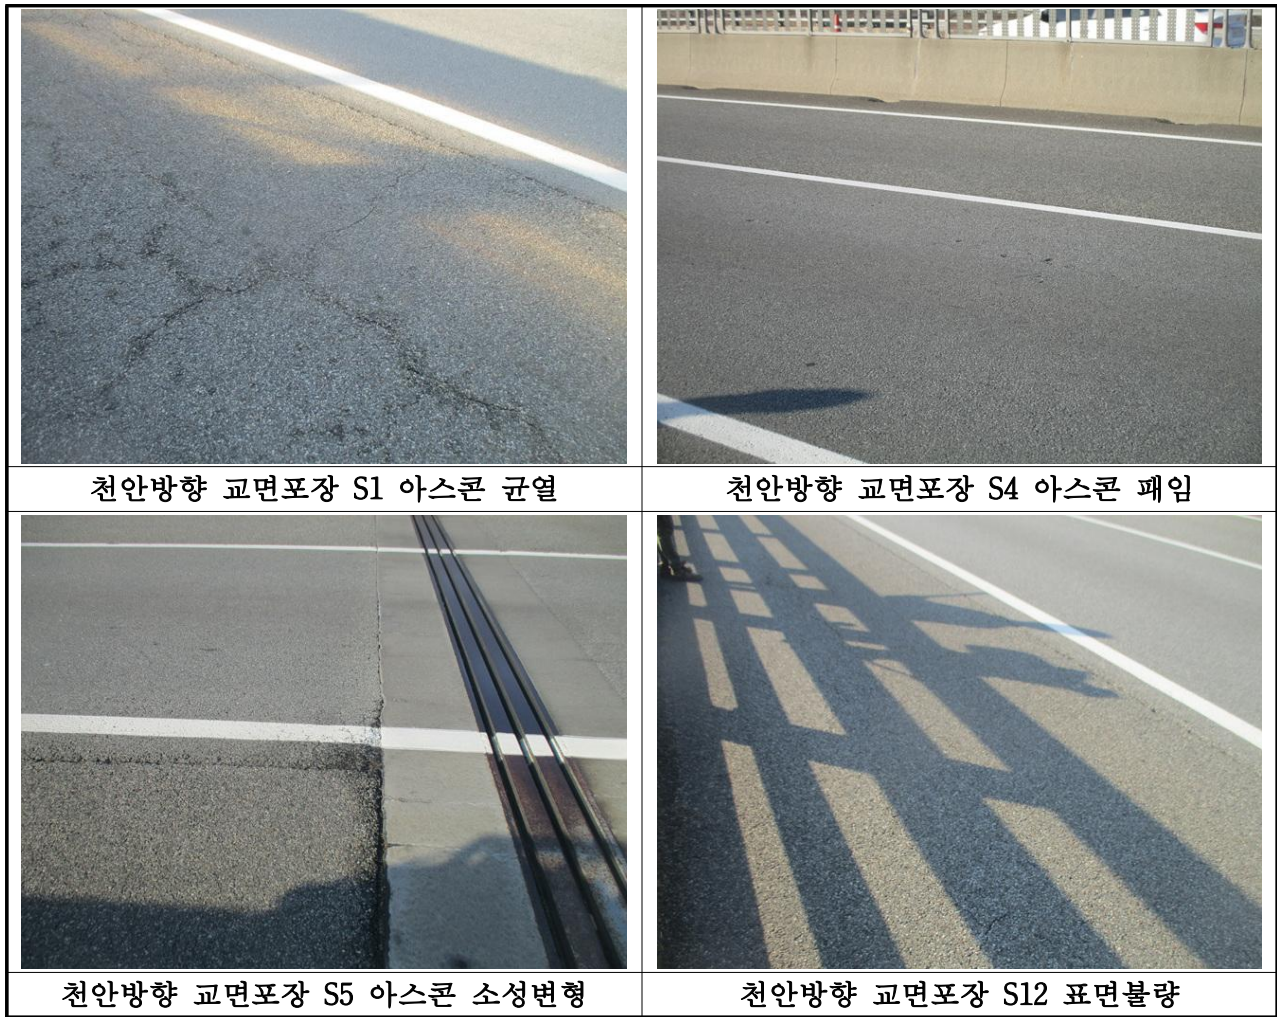
【사진 3.19】 교면포장 손상현황

- 본 교량의 교면포장에 대한 외관조사 결과 아스콘균열 및 망상균열, 아스콘 패임이 발생되었다.
- 기 손상인 아스콘 표면불량 및 소성변형이 조사되었다.

- 본 교량의 교면포장에 발생한 아스콘 균열 및 망상균열은 차량의 반복하중에 의해 발생한 것으로 판단되며 바닥판 및 방수층의 내구성 유지와 손상진전 방지를 위하여 손상의 진전시 아스콘 실링 등의 보수를 실시하는 것이 바람직하다.
- 발생한 아스콘 패임 및 소성변형은 중차량의 반복하중으로 인한 손상으로 주행성에 영향이 경미하므로, 손상의 진전시 재포장 등의 조치가 요구된다.

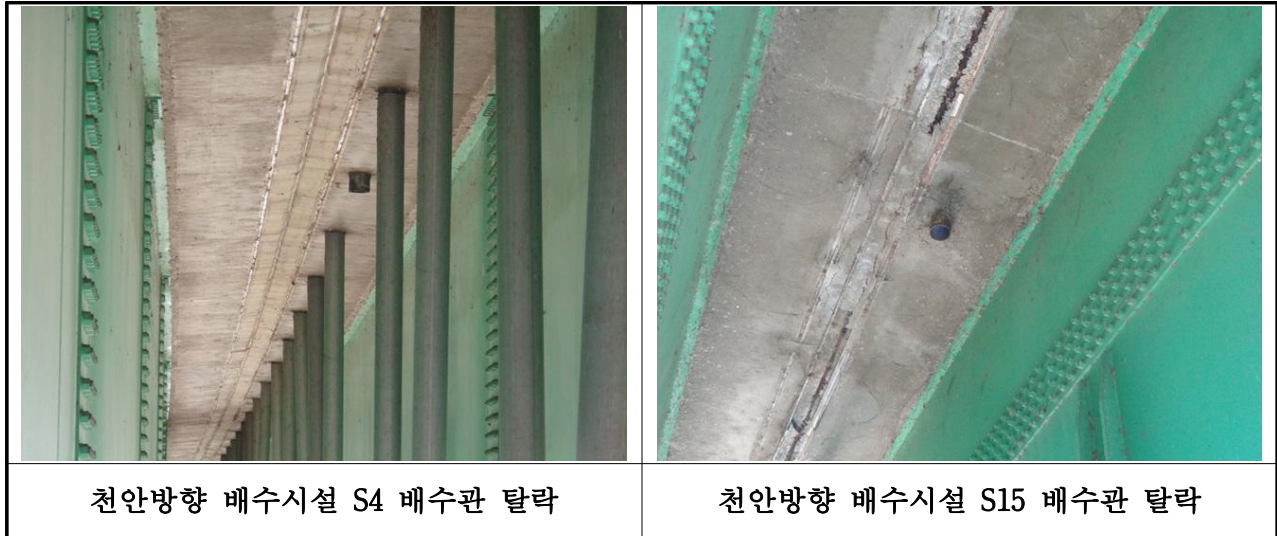
【사진 3.21】 배수관 손상현황

- 기 손상인 배수관 탈락이 이 조사되었다.

- 발생한 배수관 탈락은 장기공용으로 인한 손상으로 정비 등의 조치가 요구된다.

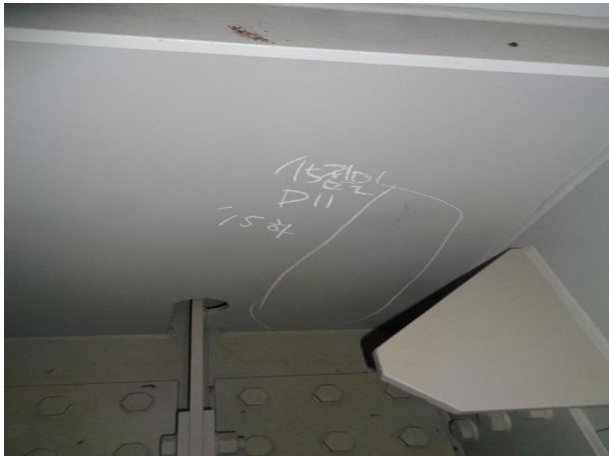
| <p>논산방향 S1 G3 격벽 도장박리</p> | <p>논산방향 S1 G4 부식</p> |

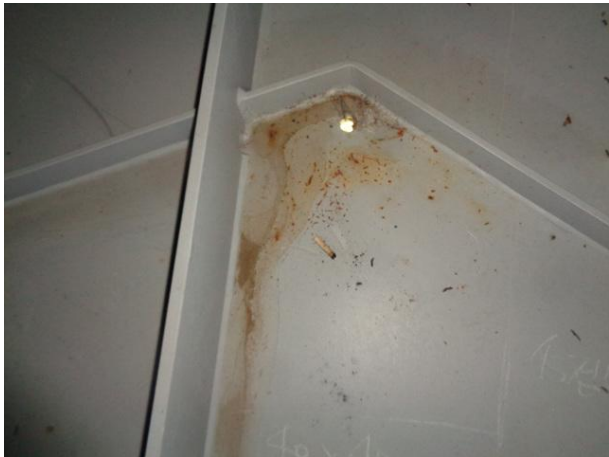
| <p>논산방향 S7 G3 점부식</p> | <p>논산방향 S7 G3 화재흔적</p> |

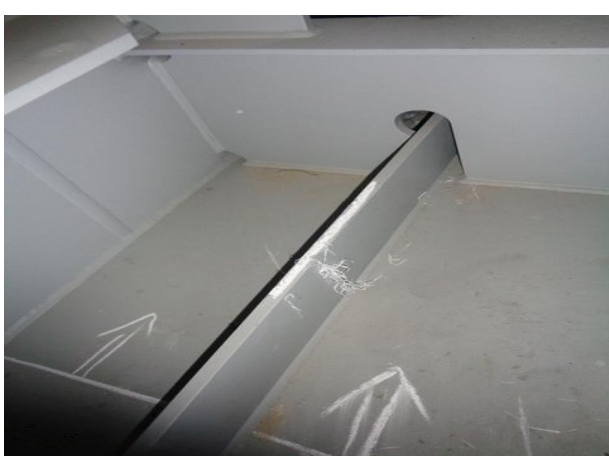
| <p>논산방향 S10 G1 도장박리</p> | <p>논산방향 S11 G3 이물질퇴적</p> |

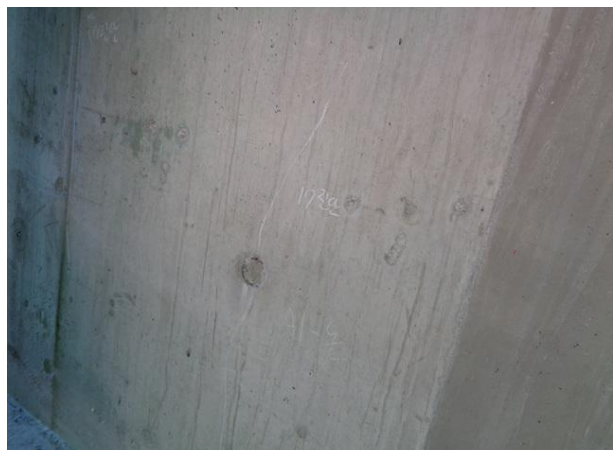
| 논산방향 교대 A1 균열 0.2mm | 논산방향 교대 A1 균열부 백태 |

- 교대에서 조사된 균열은 균열의 형상, 방향성, 발생위치 등을 고려해 볼 때 시공초기 건조수축에 의해 발생한 것으로 판단되며, 현재 구조적 균열은 없는 것으로 확인되었다, 기 발생한 균열은 손상의 진전시 균열 폭에 따라 표면처리 등을 실시해야 한다.
- 교대에 발생한 박락 등의 단면손상은 시공중 외부 충격에 의한 손상 및 신축이음으로 유입된 우수(염수)에 의한 것으로서 현재 손상의 경미한 상태이나, 손상의 진전시 교대의 내구성 확보 차원의 단면보수 등의 조치가 요구된다.
- 교대 날개벽과 바닥판의 이격 등은 발생하지 않은 것으로 나타났으며 교대의 측방유동은 발생하지 않은 것으로 판단된다.

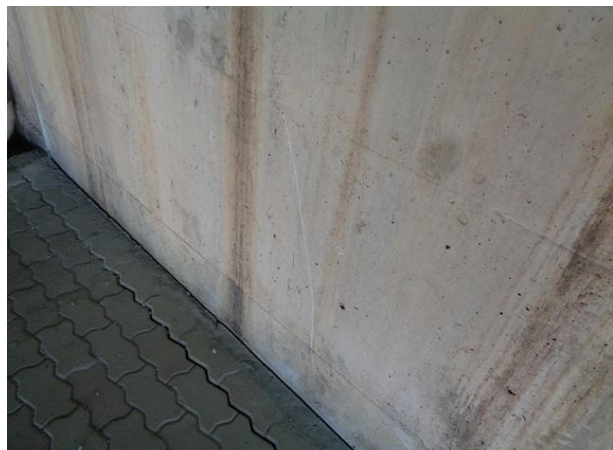
| 논산방향 교대 A2 균열 0.1mm | 논산방향 교대 A2 박락 |

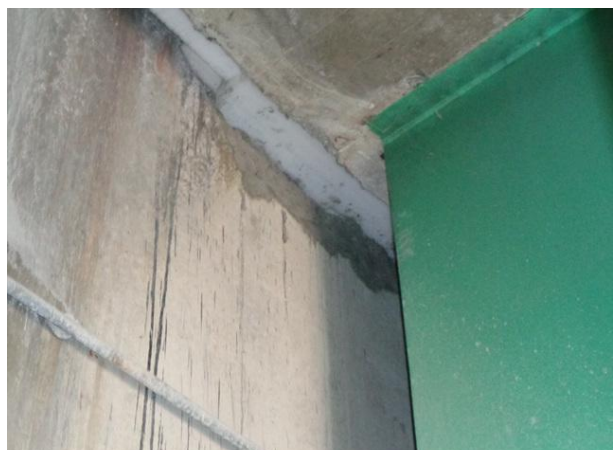
| 논산방향 교대 A2 박락보수 | 논산방향 교대 A2 백태 |

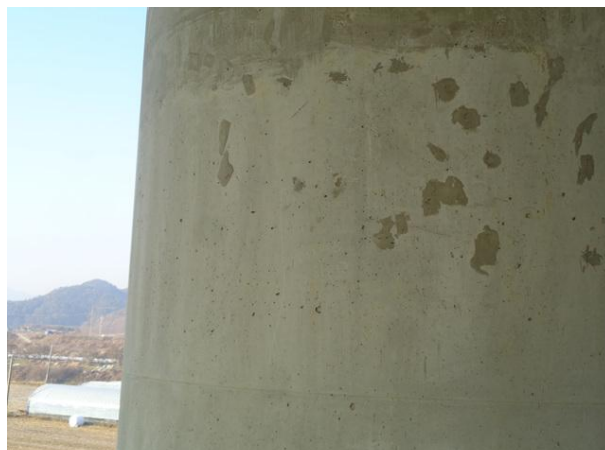
| <p>논산방향 교각 P1 기둥부 균열 0.2mm</p> | <p>논산방향 교각 P1 코핑부 균열 0.2mm</p> |

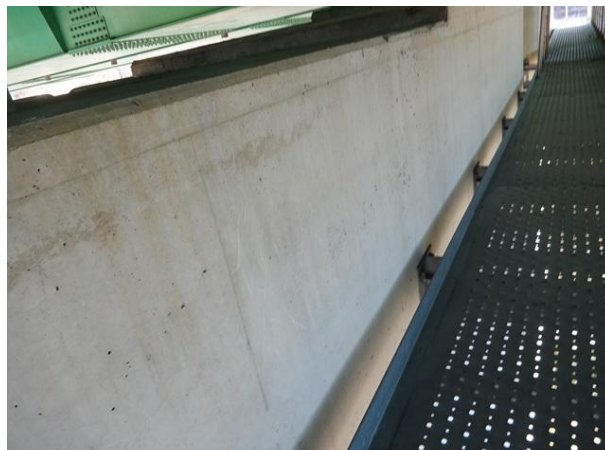
| <p>논산방향 교각 P3 코핑부 망상균열'</p> | <p>논산방향 교각 P12 코핑부 균열 0.2mm</p> |

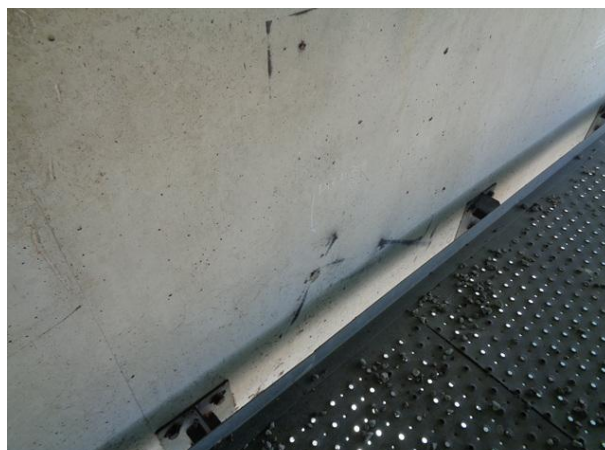
| <p>논산방향 교각 P13 표지판 탈락</p> | <p>논산방향 교각 P18 코핑부 균열 0.2mm</p> |

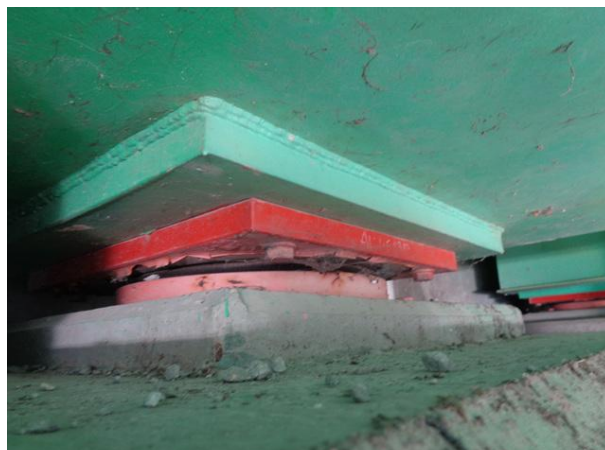
| <p>논산방향 교량받침 A1-SH1 도장박리</p> | <p>논산방향 교량받침 A2-SH2 무수축물탈 균열</p> |

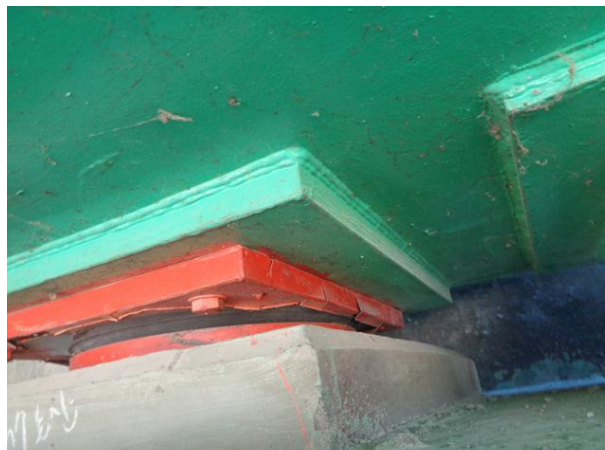
| <p>논산방향 교량받침 A2-SH3,4 도장박리</p> | <p>논산방향 교량받침 P1-SH3 도장박리</p> |

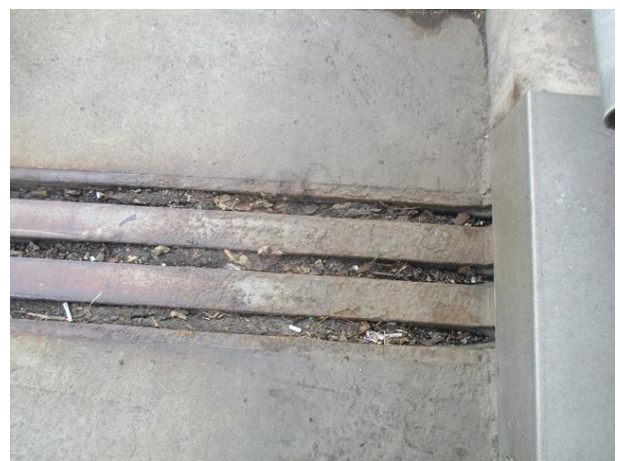
논산방향 신축이음 P4 본체부식

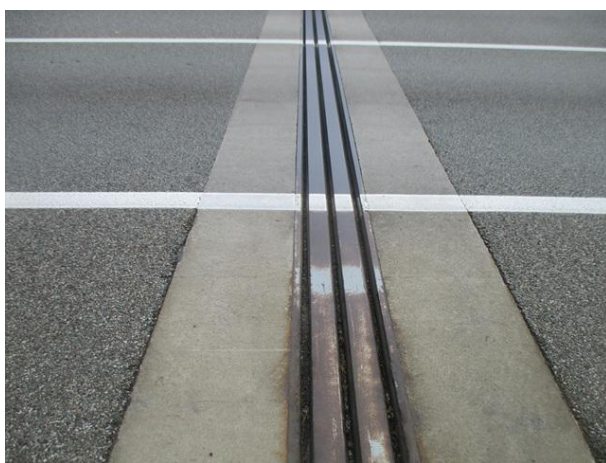
논산방향 신축이음 P4 후타재 균열

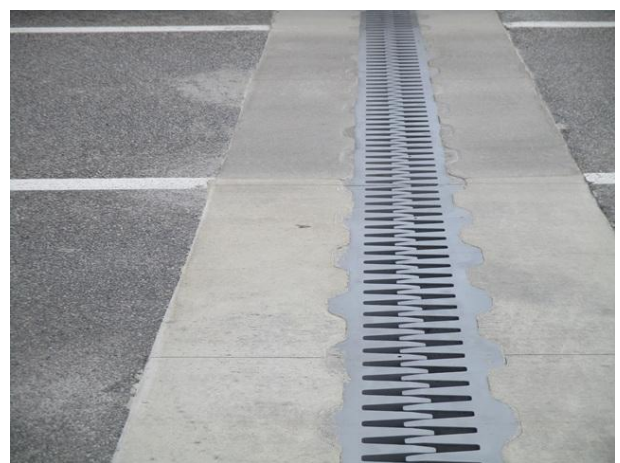
논산방향 신축이음 P411 후타재 박락

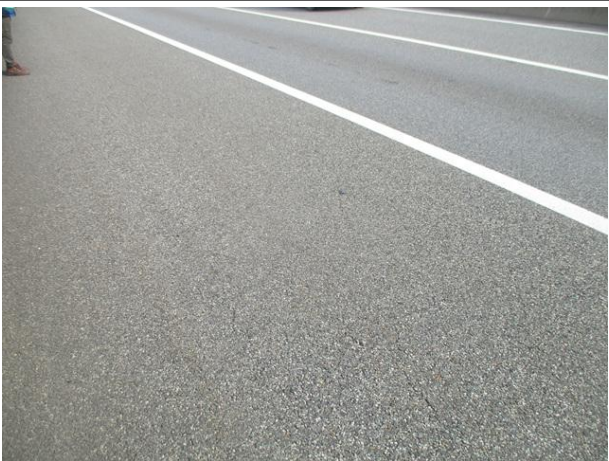
| 논산방향 교면포장 S11 아스콘 망상균열 | 논산방향 교면포장 S16 아스콘 탈락 |

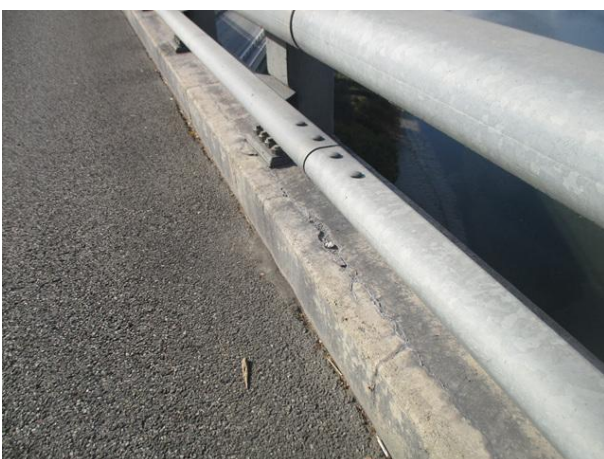
| <p>논산방향 방호벽 S16 박리</p> | <p>논산방향 방호벽 S18 재균열 0.2mm</p> |
