# 제 7장 보수·보강 및 유지관리방안

웅진대교는 충청남도 공주시 우성면 평목리(순천기점 237.72km 지점)에 위치하고 있으며, 2002년도에 준공되어 약 16년 정도의 공용기간이 경과한 상태이다.

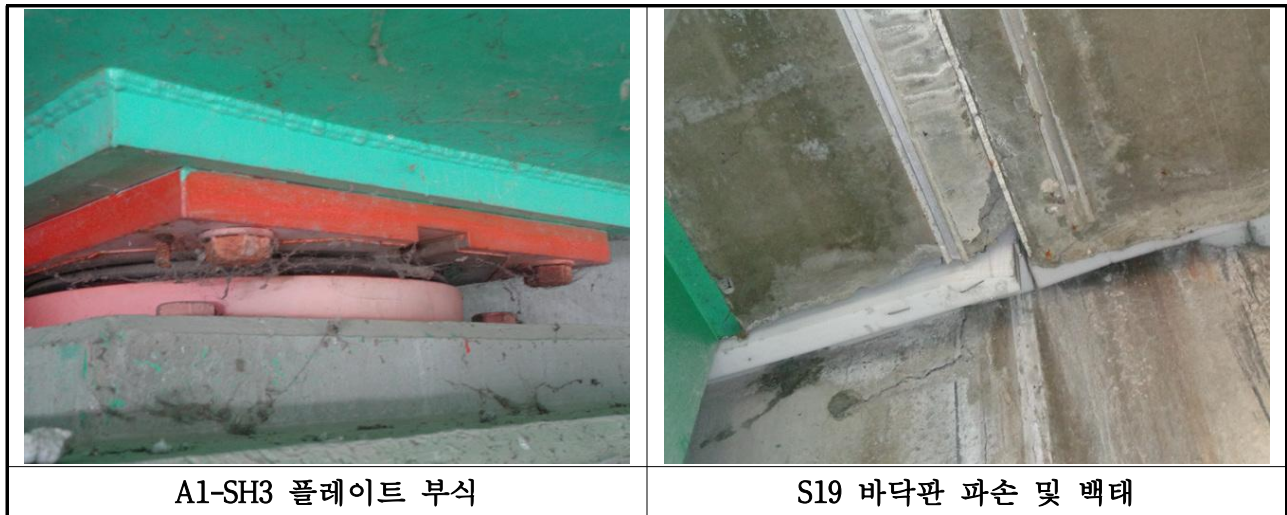
【사진 7.1】 신축이음 누수에 따른 손상 발생 현황

현재 신축이음장치의 열화 등으로 인하여 하부에 누수가 발생한 상태이다. 이로 인하여 거더 단부 및 교량받침의 부식 등과 같은 2차 손상이 유발된 것으로 조사되었다.

현재 거더의 부식 및 교량받침의 부식, 캔틸레버 철근부식 등과 같은 2차 손상이 발생한 상태이다. 현재 신축이음 장치의 기능은 양호한 상태이므로, 2차 손상부에 대해 보수를 실시하고, 지속적인 관찰 후 신축이음장치의 교체를 실시해야 보수효과를 기대할 수 있을 것이다.

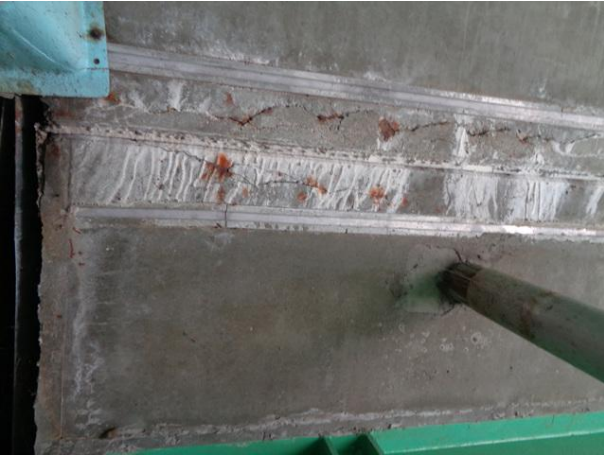
상·하부 구조에 일부에 균열(폭 0.1~0.3mm)이 발생한 상태이다.

| 바닥판 S1 균열 및 들뜸 0.3mm | 바닥판 S3 균열 및 들뜸 0.3mm |

발생한 균열에 대하여 균열 폭에 적절한 보수를 실시하고 보수부 재균열 발생 여부 및 진전여부를 주기적인 관찰 및 점검을 실시하여 유지관리 하는 것이 바람직하다.
