## 제 3장 현장조사 및 시험

검상교는 충청남도 공주시 봉정동(고속국도 25호선 순천기점 235.935km 지점)에 위치하고 있으며, 2002년 12월에 준공되어 약 16년 정도의 공용기간이 경과한 상태로서 백제큰길을 횡단하는 4차로 교량이다.

본 교량의 제원은 130.0m(40.0+50.0+40.0=130.0m), 총 폭 24.3m로서, 상부구조가 3경간 연속 Steel Box Girder 형식으로 구성되며, 바닥판은 데크플레이트로 시공되었다. 하부구조의 교대는 역T형, 교각은 라멘식 구조이고 기초의 경우 교대는 직접기초, 교각은 직접기초, 말뚝기초로 시공되었다.

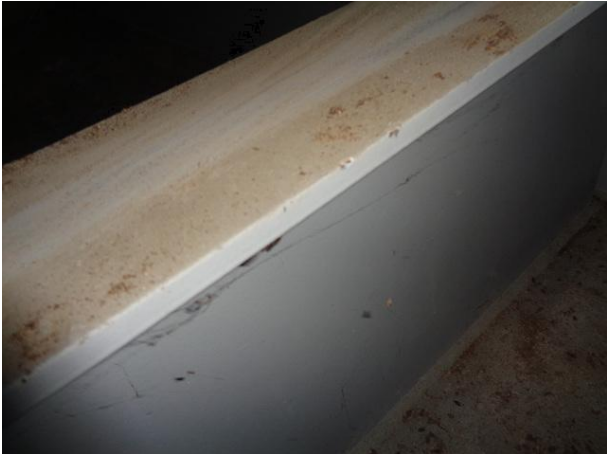
| 강박스 거더 내부 S1 G1 부식 | 강박스 거더 내부 S1 G2 이물질 퇴적 |

- 검상교의 거더 내부에 발생한 부식은 장기공용으로 인한 열화 및 Splice 틈으로 유입된 우수로 인해 발생한 손상으로 구조물의 내구성 증진을 위한 채도장 등의 조치가 필요할 것으로 판단된다.
- Splice 부의 경우 전반적으로 양호한 상태이나, 실링재 미시공으로 인해 Splice 틈으로 우수가 유입된 흔적이 발생한 상태이다. 거더 내부의 우수유입은 장기적으로 거더의 도장에 영향을 미쳐 부식 등의 손상을 발생시킬 수 있으므로 주의관찰 후 손상의 발생 시 우수유입 방지를 위한 실링재 마감을 실시하는 것이 바람직 할 것으로 판단된다.
- 기타 이물질퇴적 등은 청소 등 정비를 실시하는 것이 바람직 할 것이다.

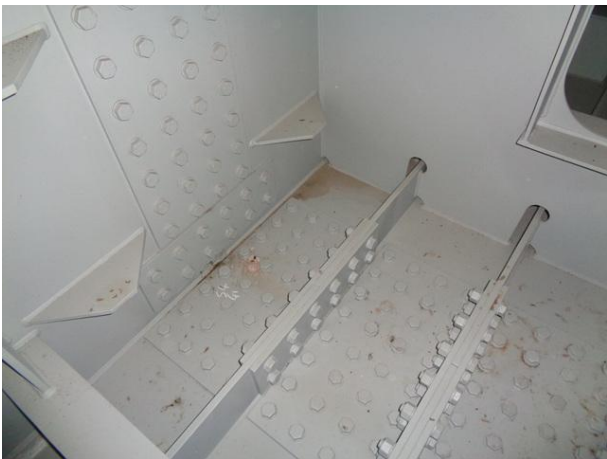
| 강박스 거더 내부 S2 G1 우수유입 흔적 | 강박스 거더 내부 S3 G2 이물질 퇴적 |

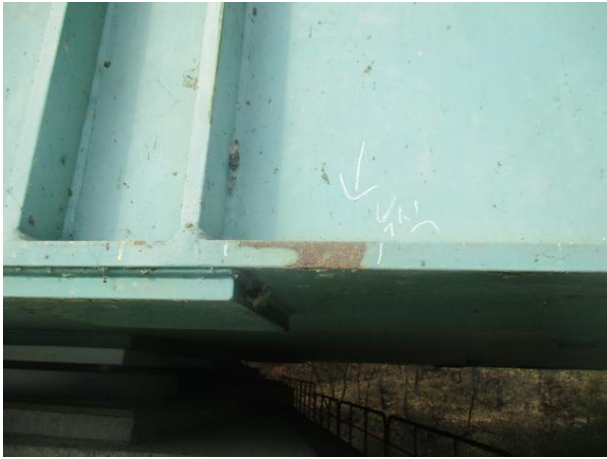
| 강박스 거더 외부 S1 G1 하부플랜지 부식 | 강박스 거더 외부 S2 G1 하부플랜지 부식 |

- 거더 외부에 발생한 부식은 시공당시 먼지, 녹 등 도장 전처리 미흡에 의해 도장이 박리됨에 따라 부식으로 진전된 것으로서 재도장이 필요한 상태이다.
- 일부구간에서 발생한 녹물의 경우 공용기간 증가 및 우수유입에 의해 발생한 손상으로 판단되며, 구조물의 안전성에 영향을 미치지 않는 손상이므로 주의관찰 후 손상의 진전시 적절한 조치를 취하는 것이 바람직 할 것으로 판단된다.

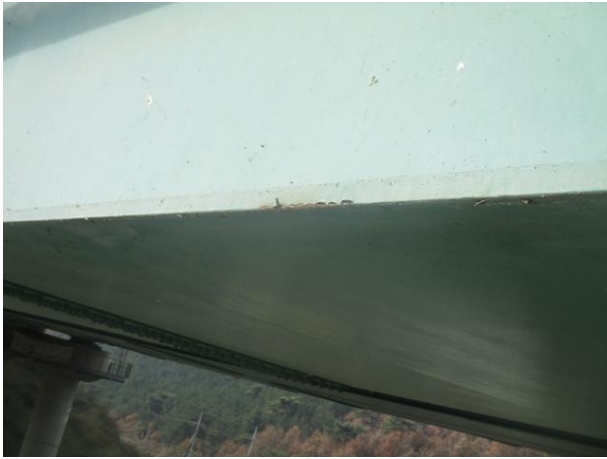
| 강박스 거더 외부 S2 G1 하부플랜지 부식 | 강박스 거더 외부 S2 G2 하부플랜지 부식 |

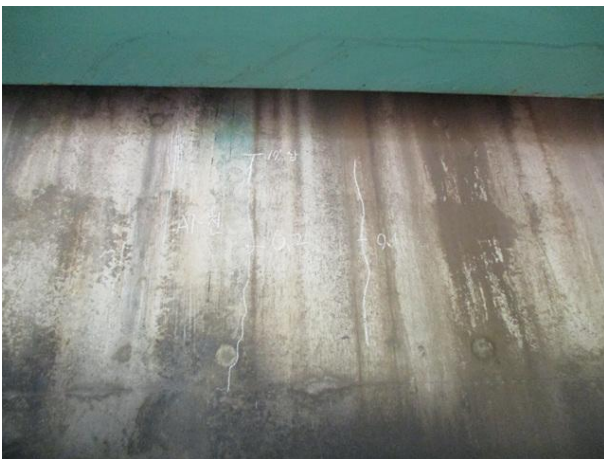
| 교대 A1 균열 (폭0.3mm미만) | 교대 A1 백태 |

- 교대에서 조사된 수직균열은 균열의 형상, 방향성, 발생위치 등을 고려해 볼 때 시공초기 건조수축에 의해 발생한 것으로 판단되며 구조물의 내구성 증진 및 손상의 진전 방지를 위한 표면보수 등의 조치가 필요할 것으로 판단된다.
- 누수흔적의 경우 신축이음 하부로 유입된 우수에 의한 것으로서 주의관찰 후 손상의 진전시 적절한 조치를 취하는 것이 바람직하다.
- 콘크리트 박리 및 들뜸 등의 손상은 장기공용에 따른 노후화, 외부 환경, 철근부식에 의한 콘크리트 팽창 등 여러 가지 복합적인 요인들이 작용하여 발생한 것으로 판단되며, 부재의 내구성 확보차원의 단면보수 등 적절한 조치가 요구된다.

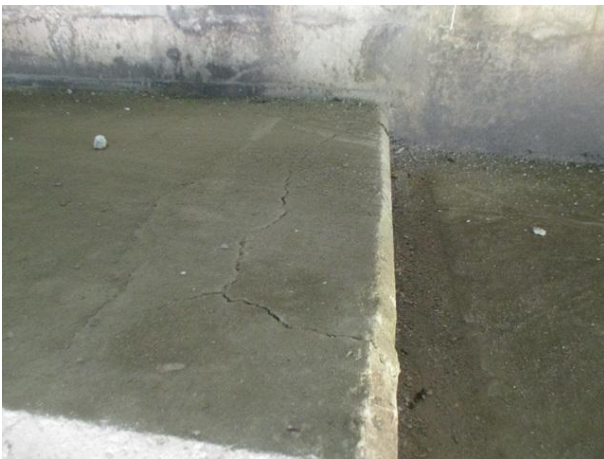
| 교대 A1 박리 | 교대 A2 누수흔적/백태 |

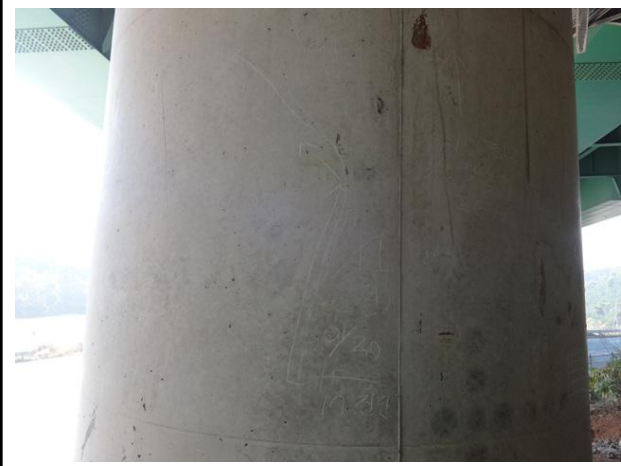
| 교각 P1 기둥부 균열 (폭0.3mm미만) | 교각 P2 기둥부 균열 (폭0.3mm미만) |

- 교각에서 조사된 균열은 균열의 형상, 방향성, 발생위치 등을 고려해 볼 때 시공초기 건조수축이 주된 원인으로 판단되며, 구조물의 안전성에 직접적인 영향을 미치지 않으나 내구성 유지 및 손상진전 방지를 위하여 표면보수를 실시하는 것이 바람직하다.
- 외부충격에 의한 국부 파손은 내구성에 별다른 영향을 미치지 않으나 손상진전 방지 및 내구성 유지를 위하여 보수를 실시하는 것이 바람직하다.

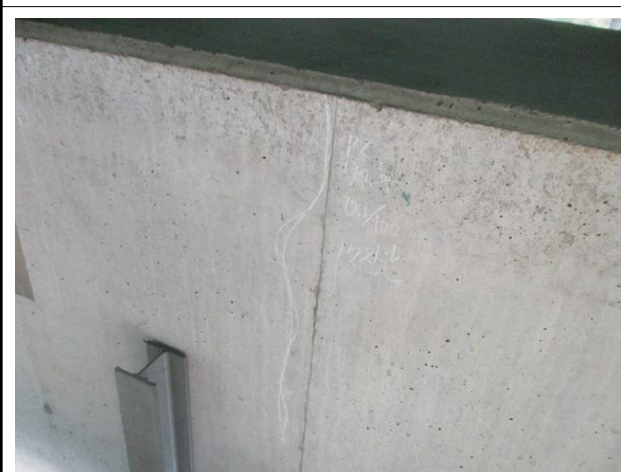
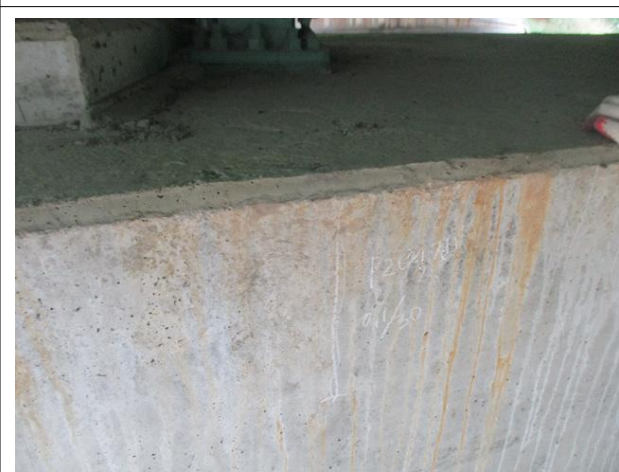
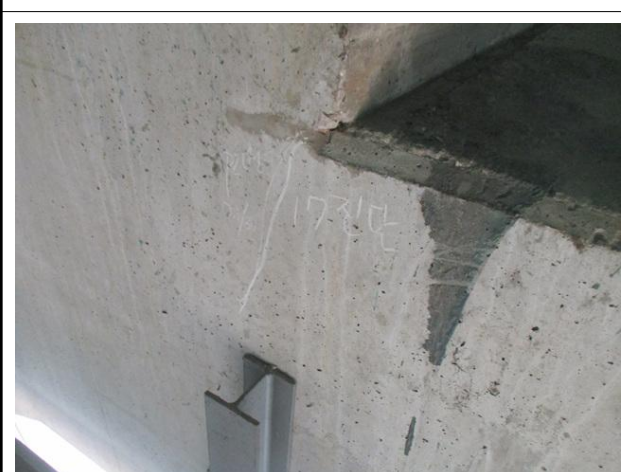
| 교각 P2 코핑부 균열 (폭0.3mm미만) | 교각 P2 코핑부 균열 (폭0.3mm미만) |

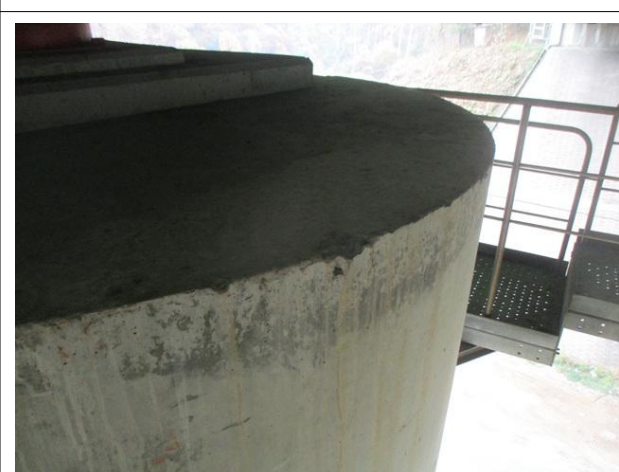
| 교각 P2 코핑부 균열 (폭0.3mm미만) | 교각 P2 코핑부 파손 |

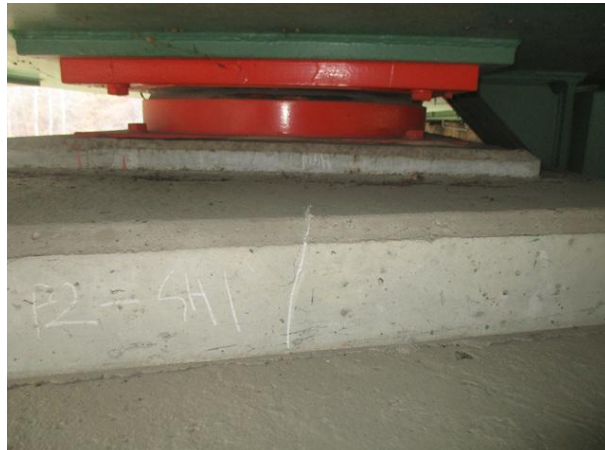
| <p>교량받침 P2 SH1 받침콘크리트 균열</p> | <p>교량받침 P2 SH1 고무재 밀림</p> |

- 받침콘크리트에 발생한 균열은 초기 건조수축 균열로 추정되며, 손상의 진전 및 확대시 주입보수, 표면처리 등의 유지관리가 요구된다.
- 플레이트부식 및 도장손상은 장기공용에 따른 노후화, 외부환경, 우수유입 등의 원인으로 인하여 발생한 것으로 판단되며, 내구성 확보를 위한 재도장 등 조치가 요구된다.
- 받침콘크리트 들뜸은 시공 미흡에 의한 것으로 추정되며, 손상의 진전 방지를 위한 단면보수 등의 조치를 취하는 것이 바람직하다.

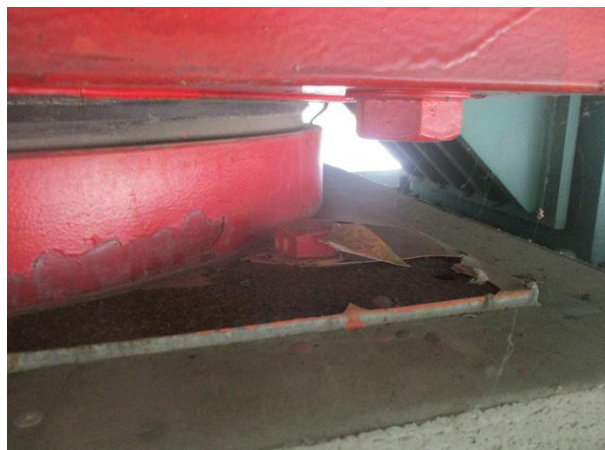
| <p>교량받침 P2 SH2 도장박락</p> | <p>교량받침 A2 SH1 고무재 탈락</p> |

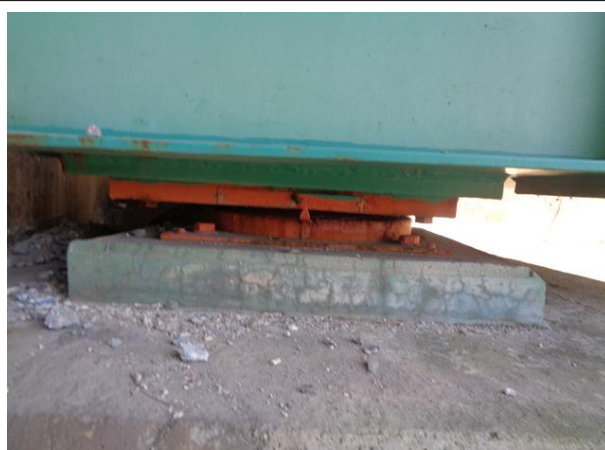
| <p>교량받침 A2 SH1<br/>프리셋팅 전 현황 (2017.11월)</p> | <p>교량받침 A2 SH1<br/>프리셋팅 후 현황 (2018.03월)</p> |

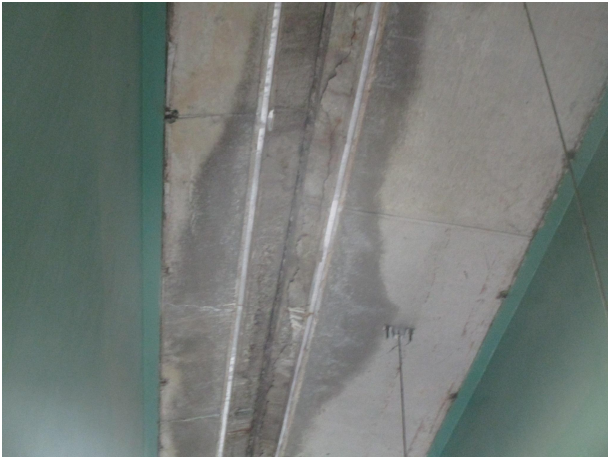
| S1 캔틸레버 콘크리트 들뜸 | S2 캔틸레버 철근부식 |

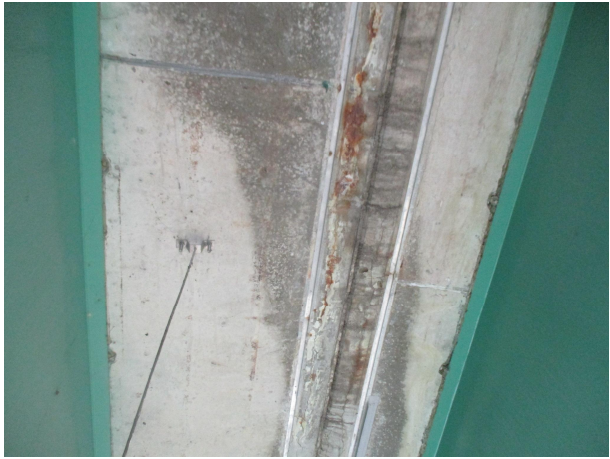
- 바닥판 하면에 대한 외관조사 결과 내측인 거더와 거더 사이는 데크플레이트로 시공되어있으며, 부식, 백태 등의 손상이 없는 비교적 양호한 상태이다. 반면 교량 외측인 캔틸레버 구간에서 폭 0.3mm 내·외의 균열과 백태, 콘크리트 박리 및 박락, 철근노출 등의 손상이 발생한 상태이다.
- 교량의 외측(곡선반경 외측)의 캔틸레버에 물끊기 불량에 의한 누수흔적이 전경간에 걸쳐 발생한 것으로 조사되었으며, S1과 S3의 캔틸레버에 철근부식에 의한 박리가 발생한 상태이다.

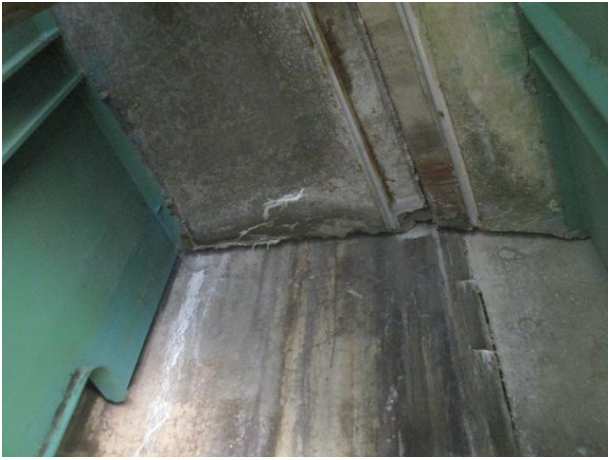
| S1 캔틸레버 콘크리트 들뜸/백태 | S2 캔틸레버 철근부식 |

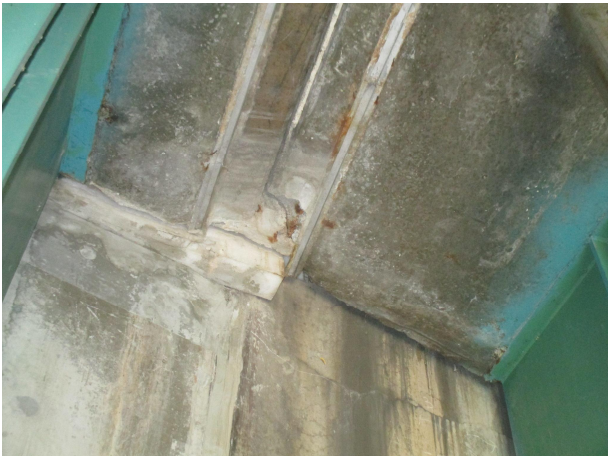
| S3 캔틸레버 박락 및 철근노출 | S3 캔틸레버 콘크리트 들뜸 |

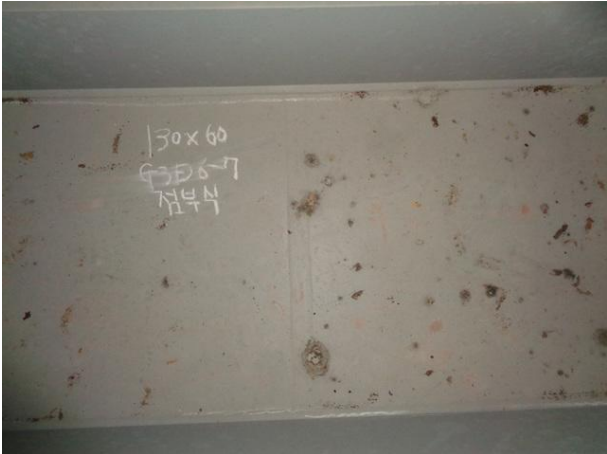
| <p>강박스 거더 내부 S1 G3 부식</p> | <p>강박스 거더 내부 S1 G4 부식</p> |

- 검상교의 거더 내부에 발생한 부식 및 도장손상은 장기공용으로 인한 열화 및 Splice 틈으로 유입된 우수로 인해 발생한 손상으로 구조물의 내구성 증진을 위한 재도장 등의 조치가 필요할 것으로 판단된다.
- Splice 부의 경우 전반적으로 양호한 상태이나, 실링재 미시공으로 인해 Splice 틈으로 우수가 유입된 흔적이 발생한 상태이다. 거더 내부의 우수유입은 장기적으로 거더의 도장에 영향을 미쳐 부식 등의 손상을 발생시킬 수 있으므로 주의관찰 후 손상의 발생 시 우수유입 방지를 위한 실링재 마감을 실시하는 것이 바람직 할 것으로 판단된다.
- 기타 이물질퇴적 등은 청소 등 정비를 실시하는 것이 바람직 할 것이다.

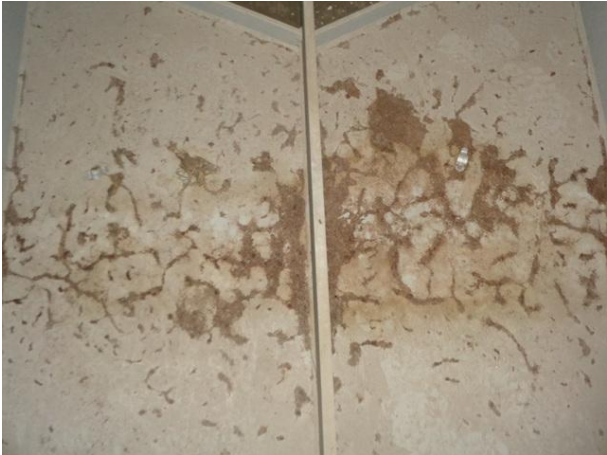
| <p>강박스 거더 내부 S3 G3 우수유입 흔적</p> | <p>강박스 거더 내부 S3 G4 우수유입 흔적</p> |

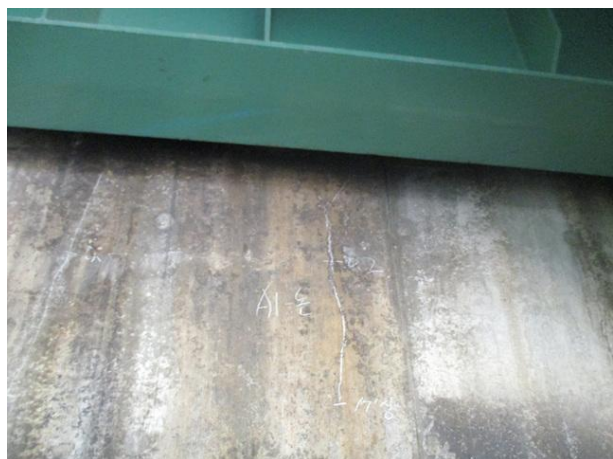
| 교대 A1 균열 (폭0.3mm미만) | 교대 A1 누수흔적/백태 |

- 교대에서 조사된 수직균열은 균열의 형상, 방향성, 발생위치 등을 고려해 볼 때 시공초기 건조수축에 의해 발생한 것으로 판단되며 균열 폭에 따라 표면보수 및 주입보수를 실시해야 한다.
- 누수흔적의 경우 신축이음 하부로 유입된 우수에 의한 것으로서 주의관찰 후 손상의 진전시 적절한 조치를 취하는 것이 바람직하다.
- 콘크리트 박리 손상은 장기공용에 따른 노후화, 외부 환경, 철근부식에 의한 콘크리트 팽창 등 여러 가지 복합적인 요인들이 작용하여 발생한 것으로 판단되며, 부재의 내구성 확보차원의 단면보수 등 적절한 조치가 요구된다.
- 이 외의 손상으로 도수로 파손, 배수관 고정클립 탈락 등은 사용성 확보차원에서 정비를 실시하는 것이 바람직하다.

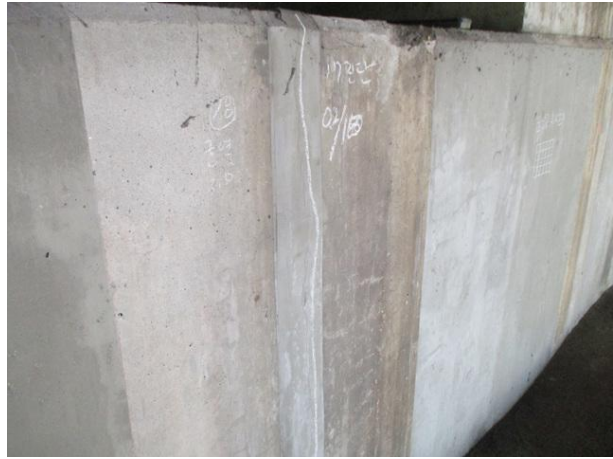
| 교대 A1 보수부 균열(폭0.3mm미만) | 교대 A2 균열(폭0.3mm미만) |

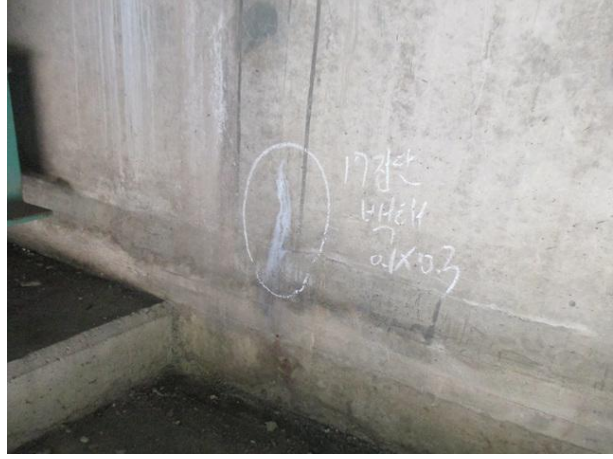
| 교대 A2 백태 | 교대 A2 콘크리트 박리 |
