# 제 7장 보수·보강 및 유지관리방안

검상교는 충청남도 공주시 봉정동(고속국도 25호선 순천기점 235.935km 지점)에 위치하고 있으며, 2002년 12월에 준공되어 약 16년 정도의 공용기간이 경과한 상태로서 백제큰길을 횡단하는 4차로 교량이다.

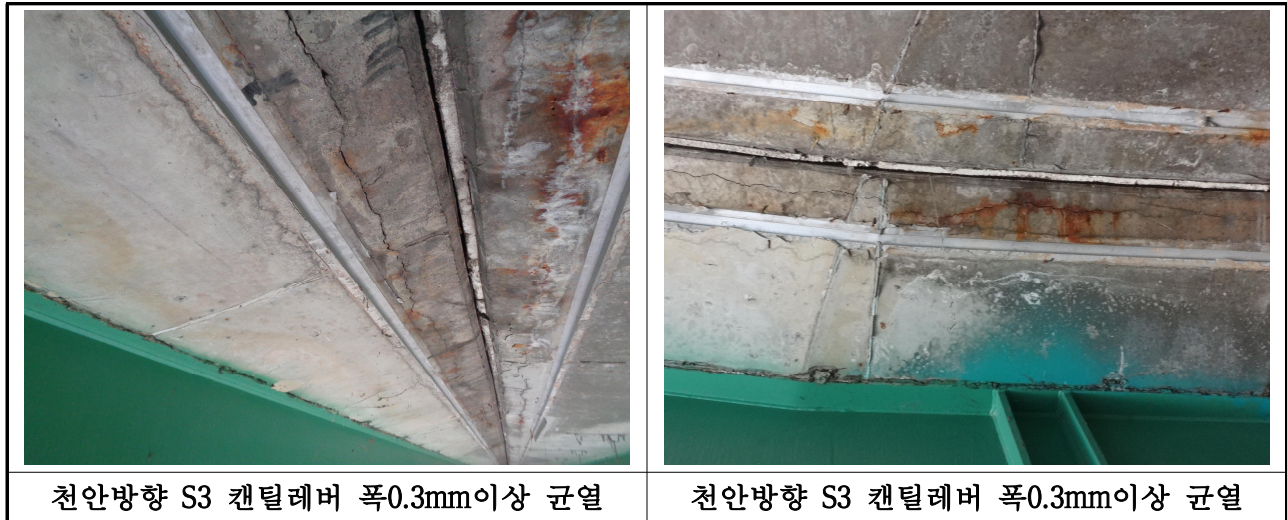
【사진 7.1】 바닥판 균열(폭 0.3mm이상) 발생 현황

본 교량의 외관조사 결과 폭 0.1~0.3mm 균열이 다수 조사되었다. 전반적으로 비구조적인 균열로 판단되나, 바닥판에 발생된 폭 0.3mm이상 균열의 경우 피복두께 초과시 철근부식으로 진전되는 2차 손상이 발생할 우려가 있다.

바닥판 외관조사 결과 캔틸레버 일부구간에 폭 0.3mm이상 균열이 국부적으로 발생한 상태이다.

현재 바닥판에 발생한 폭 0.3mm이상 균열부의 경우 손상부의 진전 방지 및 구조물의 내구성 증진을 위한 주입보수 등의 조치가 필요하며, 주기적인 점검을 통한 보수부 재손상 및 추가 손상 발생 확인 등 유지관리가 필요하다.
