## 제 3장 현장조사 및 시험

검상천교(천안, 논산)는 논산천안고속도로(이정 : 234.6km)에 위치하여 남공주IC 진출로와 접속되어 있는 2002년 12월에 준공된 교량이다. 행정구역상으로 충청남도 공주시 검상동 일대에 위치하고 S2 경간에는 공주검상농공단지로 연결되는 도로(검상안길)와 소하천(검상천)이 통과하고 있다.

평면선형은 사각없는 직선교로서 종단선형은 시점에서 종점으로 1.6665%의 상향경사를 이루고 상부 구조형식은 3경간 연속의 STEEL BOX GIRDER교이며 하부구조는 역T형의 교대 2기와 라멘식(Ⅱ형)의 교각 2기로 구성되어 있고 기초형식 직접기초(A2, P1 ~ 2)와 강관파일(A1)로 혼용 시공되어 있다. 총연장은 130.0m(2@40+50)로 최대경간장이 50m이며, 설계하중 DB(DL)-24(1등교)로 설계되었다.

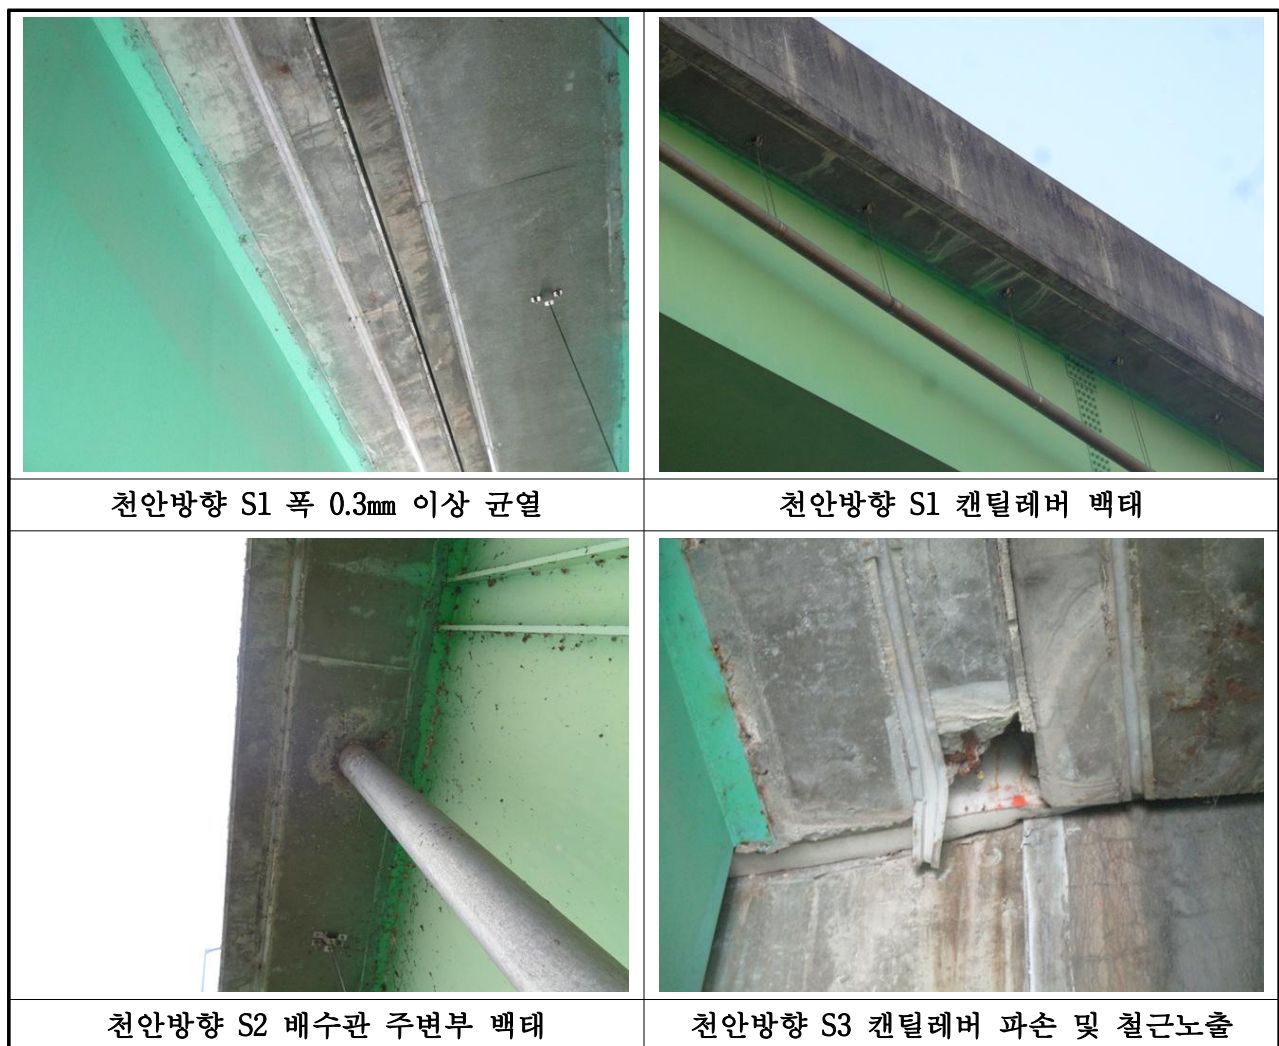
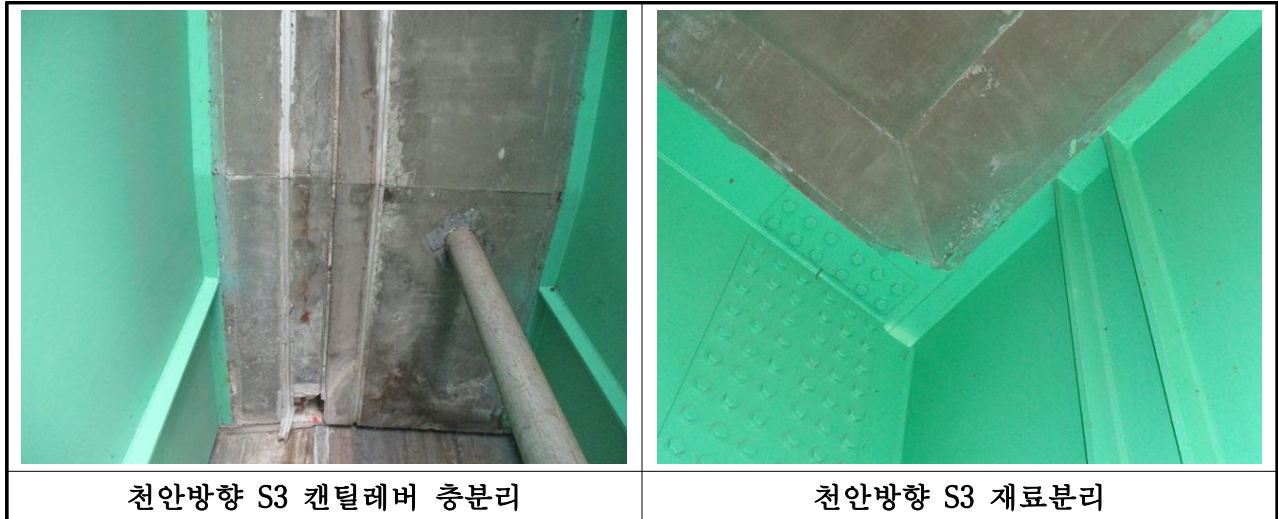
【사진 3.3】 바닥판 손상현황

- 바닥판 하면에 대한 외관조사 결과 콘크리트 바닥판에 폭 0.1~0.2mm의 균열이 조사되었으며, 일부구간 폭 0.3mm 이상 균열이 발생하였다.
- 교량의 외측(곡선반경 외측)의 캔틸레버에 물끊기 불량에 의한 누수흔적이 전경간에 걸쳐 발생한 것으로 조사되었으며, 일부 캔틸레버에 철근부식에 의한 박리가 발생한 상태이다.

- 조사된 균열은 대부분 균열 폭 0.1~0.2mm로 깊이가 얇은 표면균열 형태를 띄고 있고, 일부 폭 0.3mm 이상 균열이 조사되었다. 균열의 형상, 방향성, 발생위치 등을 고려해 볼 때 시공초기 건조수축에 의해 발생한 것으로 판단된다. 일부 발생한 폭 0.3mm이상 균열은 국부적으로 발생한 균열로 내구성 확보 차원의 주입보수 등의 유지관리가 요구되며, 폭 0.1~0.2mm 균열은 내구성 유지 및 손상 진전 방지 차원의 표면보수를 실시하는 것이 바람직하다.
- 재료분리의 경우 시공당시 다짐 불량에 의한 시공미흡 손상으로 국부적으로 발생된 바, 주기적인 점검을 통한 손상의 진전여부 확인 등의 조치가 요구된다.
- 캔틸레버에 발생한 층분리, 파손 및 철근노출, 박리 구간은 종조인트부 누수로 인한 손상은 없는 것으로 조사되었고, 캔틸레버 하면에서 누수되는 비산수로 인한 장기적인 습윤 상태 및 피복부족으로 인한 층분리, 철근부식, 박리가 발생하였다. 손상부의 진전은 미미한 상태로 확인되었으나, 부재의 내구성 확보차원의 단면보수, 단면보수+방청 등의 조치가 요구된다.
- 기 발생한 백태, 균열 등 손상에 대하여, 주기적인 점검을 통한 손상의 진전여부 확인 및 손상의 진전시 표면처리, 재도장 등의 유지관리가 필요하다.

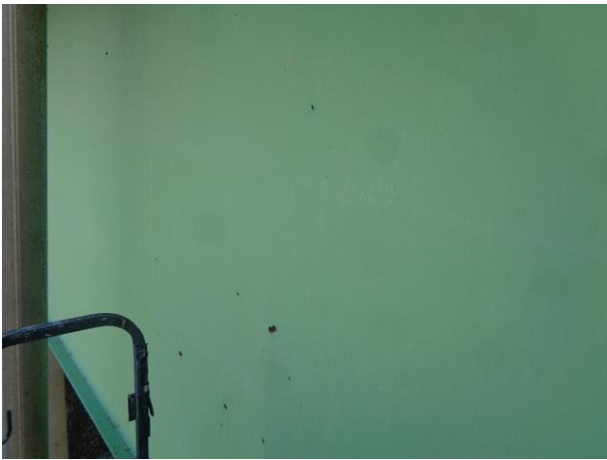
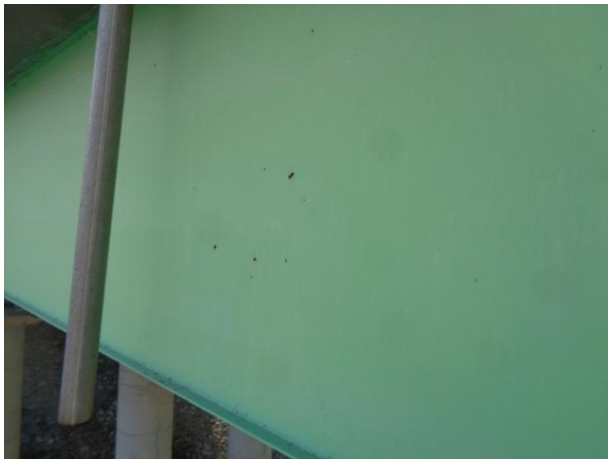
【사진 3.6】 강박스 거더 외부 손상현황

| 천안방향 S1 G1 부식 | 천안방향 S1 G1 부식 |

- 발생한 부식은 시공당시 먼지, 녹 등 도장 전처리 미흡에 의해 도장이 박리됨에 따라 부식으로 진전된 것으로서 손상은 현재 경미한 상태이므로 주의관찰 후 진전시 재도장이 필요한 상태이다.
- 발생한 도장손상은 장기 공용에 의한 열화로, 전면적 대비 국부적인 손상으로 손상의 진전시 재도장 등의 조치가 필요하다.

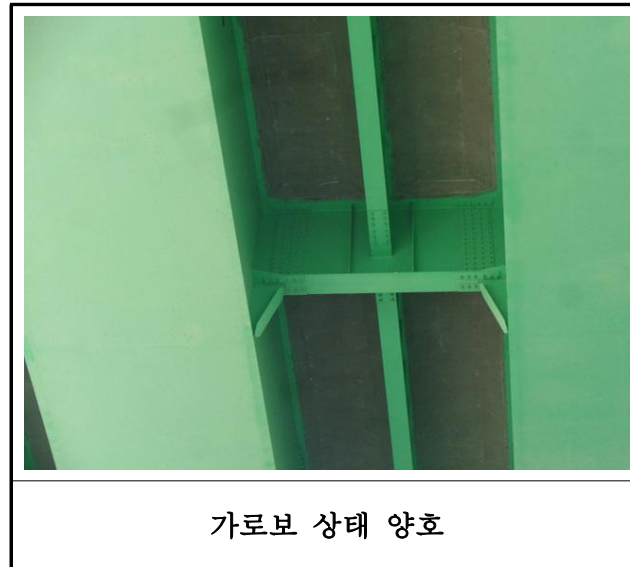
【사진 3.8】 가로보 및 세로보 손상현황

- 가로보는 경미한 부식이 발생하였다.
- 세로보는 별다른 손상이 발생하지 않은 전반적으로 양호한 상태이다.

- 가로보에 발생한 부식은 시공 당시 먼지, 녹 등 도장 전처리 미흡에 의해 도장이 박리됨에 따라 부식으로 진전된 것으로서 현재 경미한 상태이므로 주의관찰을 요한다.

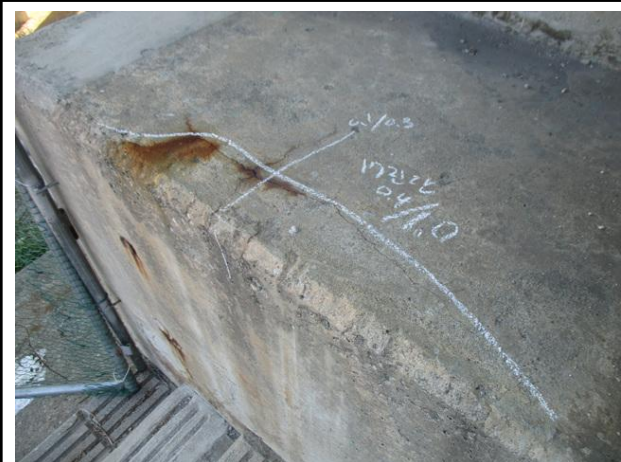
| <p>천안방향 교대 A1 균열 0.4mm</p> | <p>천안방향 교대 A1 녹발생</p> |

- 교대에서 조사된 수직균열 및 망상균열은 균열의 형상, 방향성, 발생위치 등을 고려해 볼 때 시공초기 건조수축에 의해 발생한 것으로 판단되며, 일부 폭 0.4mm 균열은 균열 깊이가 피복 두께 이상으로 측정되어, 녹물 등의 손상이 발생된 바, 주입보수 등의 조치가 요구된다.
- 교대에 발생한 철근부식 및 철근부식에 의한 박리는 신축이음으로 유입된 우수(염수)에 의한 것으로서 현재 손상의 경미한 상태이나, 손상의 진전시 교대의 내구성 확보 차원의 단면보수, 단면보수+방청 등의 조치가 요구된다.
- 교대 날개벽과 바닥판의 이격 등은 발생하지 않은 것으로 나타났으며 교대의 측방유동은 발생하지 않은 것으로 판단된다.

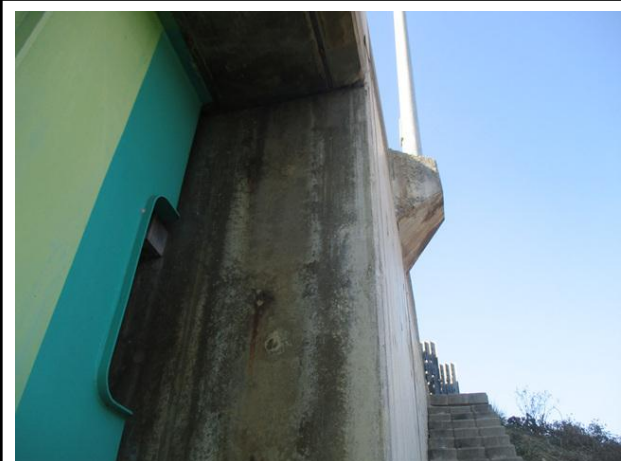
| <p>천안방향 교대 A1 누수흔적</p> | <p>천안방향 교대 A2 백태</p> |

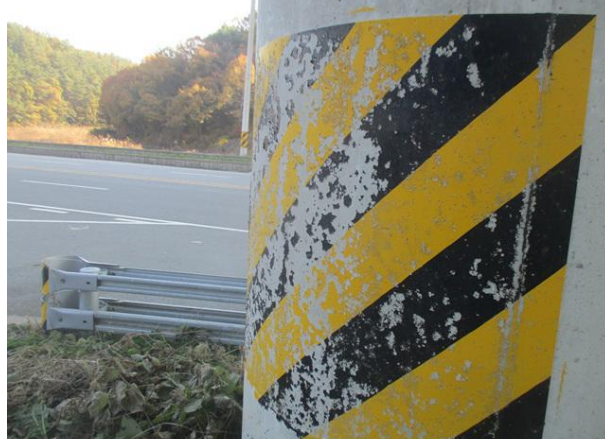
| <p>천안방향 교각 P1 기둥부 안전도색박리</p> | <p>천안방향 교각 P1 코핑부 균열 0.1mm</p> |

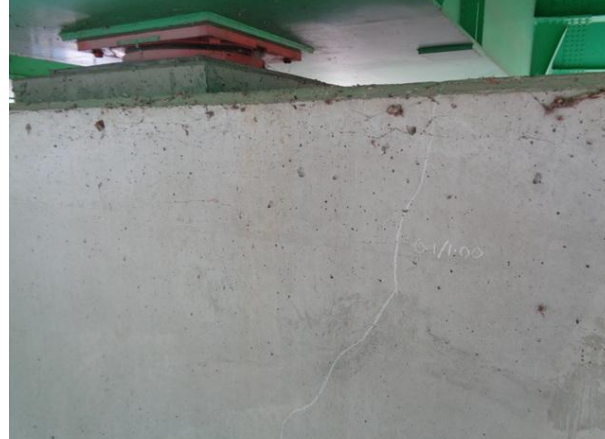
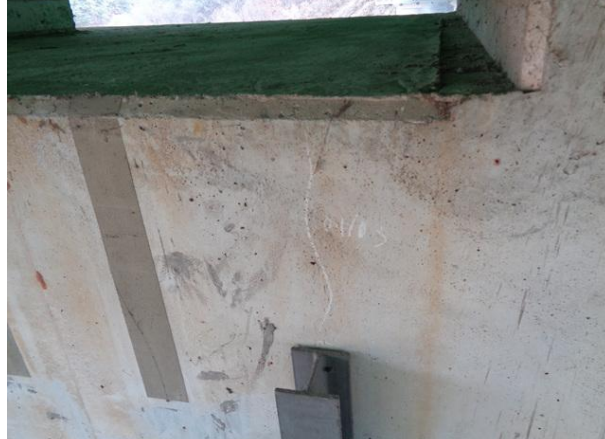
| <p>천안방향 교각 P1 코핑부 균열 0.1mm</p> | <p>천안방향 교각 P2 코핑부 균열 0.1mm</p> |

- 교각에서 조사된 균열은 균열의 형상, 방향성, 발생위치 등을 고려해 볼 때 시공초기 건조수축이 주된 원인으로 판단된다.
- 발생한 균열은 교량의 구조적인 안전성에 미치는 영향은 미미하나, 내구성 저하 방지를 위하여 표면보수 및 진전시 주입보수를 실시하는 것이 바람직하다.
- 외부충격에 의한 굽힘은 내구성에 별다른 영향을 미치지 않으므로 손상의 진전에 대한 주의관찰을 실시하는 것이 바람직하다.
- 교각에 대한 점검시설은 P2에 설치되어 있지 않은 상태이며, 그에 따라 효과적인 유지관리가 부족한 실정이다. 따라서 추후 점검시설을 설치하여 교각 코핑부 및 교량받침의 유지관리가 용이하도록 하는 것이 바람직하다.

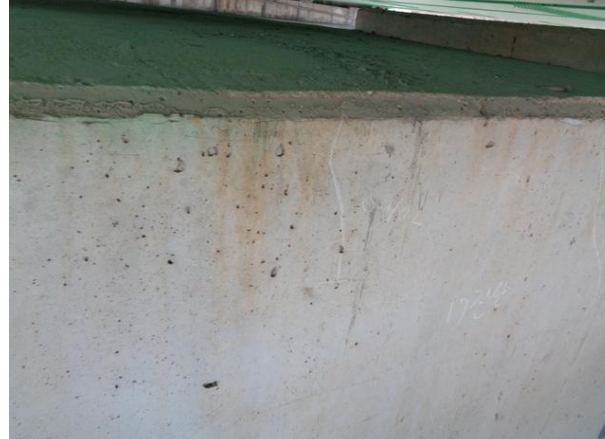
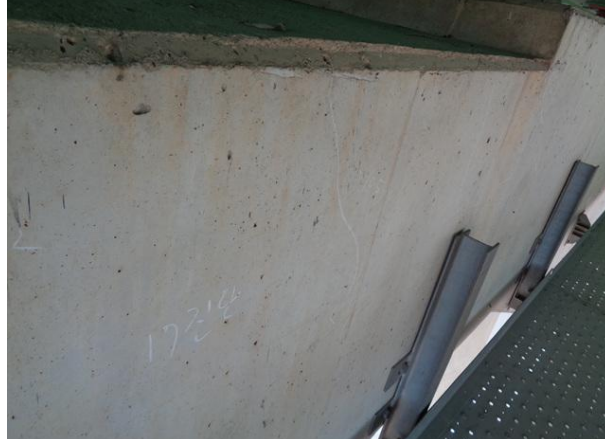
| <p>천안방향 교각 P2 코핑부 균열 0.1mm</p> | <p>천안방향 교각 P2 코핑부 박락</p> |

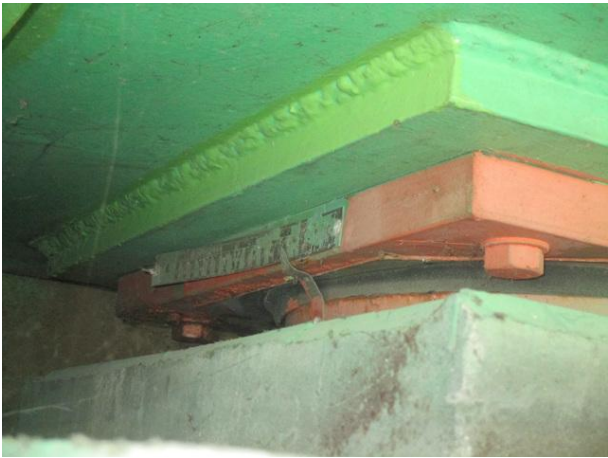
| 천안방향 교량받침 A1-SH2~6 플레이트 부식 | 천안방향 교량받침 A1-SH1 받침몰탈 균열 |

- 받침부식 및 도장손상은 장기공용 및 외기에 부식이 발생한 것으로 판단되며, 별도의 도장보다는 부식제거가 효과적일 것으로 판단되며, 재손상 발생 여부 파악을 위한 주기적인 점검이 요구된다.
- 받침몰탈 및 받침콘크리트에 발생한 균열은 초기 건조수축 균열로 추정되며, 손상의 진전 및 확대시 주입보수, 표면처리 등의 유지관리가 요구된다.
- 받침콘크리트에 발생한 들뜸은 시공 미흡으로 인한 손상으로 추정되며 손상의 진전시 단면보수 등의 조치가 필요하다.

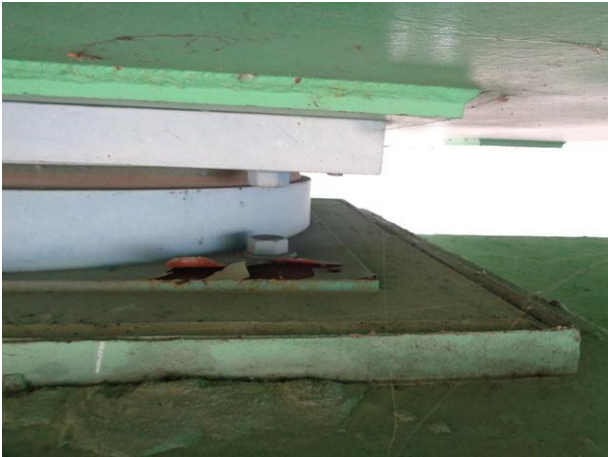
| 천안방향 교량받침 P1-SH2 도장박리 | 천안방향 교량받침 P2-SH1 받침몰탈 균열 |

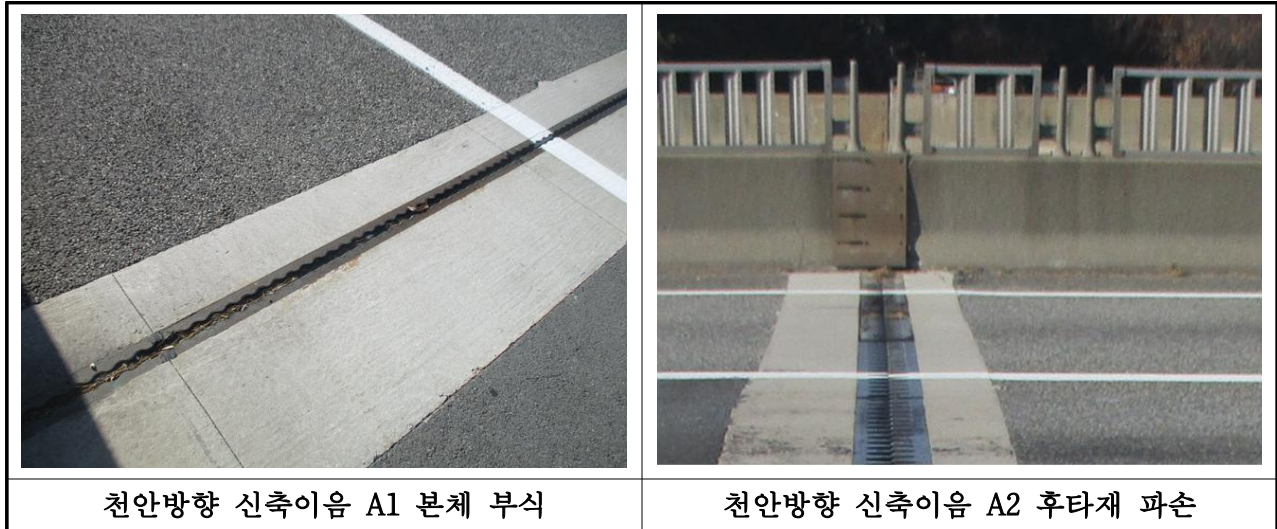
【사진 3.16】 신축이음장치 손상현황

- 신축이음장치의 외관조사 결과 신축이음장치 본체의 부식, 이물질 퇴적 등이 조사된 상태이며, 일부 구간 방호울타리 측의 신축이음 덮개 볼트 일부가 풀리거나 탈락된 상태이다. 일구 구간 국부적이 후타재 파손이 조사되었다.
- 폭 0.3mm미만 후타재 균열이 조사되었다.

- 신축이음장치의 본체에 발생한 부식은 신축이음장치의 양측 끝단에 국한되어 발생하였는데 이는 끝단에 퇴적된 이물질에 의하여 장기간 체수가 지속됨에 따라 발생한 것으로 판단된다.
- 부식 발생으로 인하여 본체의 거동에는 별다른 문제를 미치지 않는 상태이며, 손상의 진전방지 및 내구성 유지를 위하여 체수가 발생하지 않도록 주기적인 청소를 실시하는 것이 바람직하다.
- 후타재에 발생한 균열은 시공초기 건조수축, 공용 중 차량의 반복하중 및 충격에 의한 손상으로서 보수를 통한 내구성 유지가 바람직하다.

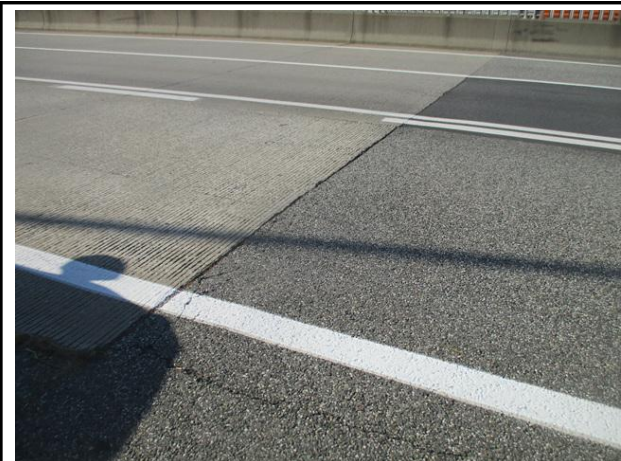
| 천안방향 교면포장 S1 아스콘 망상균열 | 천안방향 교면포장 전경 |

- 본 교량의 교면포장에 발생한 아스콘 망상균열은 차량의 반복하중에 의해 발생한 것으로 판단되며 바닥판 및 방수층의 내구성 유지와 손상진전 방지를 위하여 손상의 진전시 아스콘 실링, 재포장 등의 보수를 실시하는 것이 바람직하다.

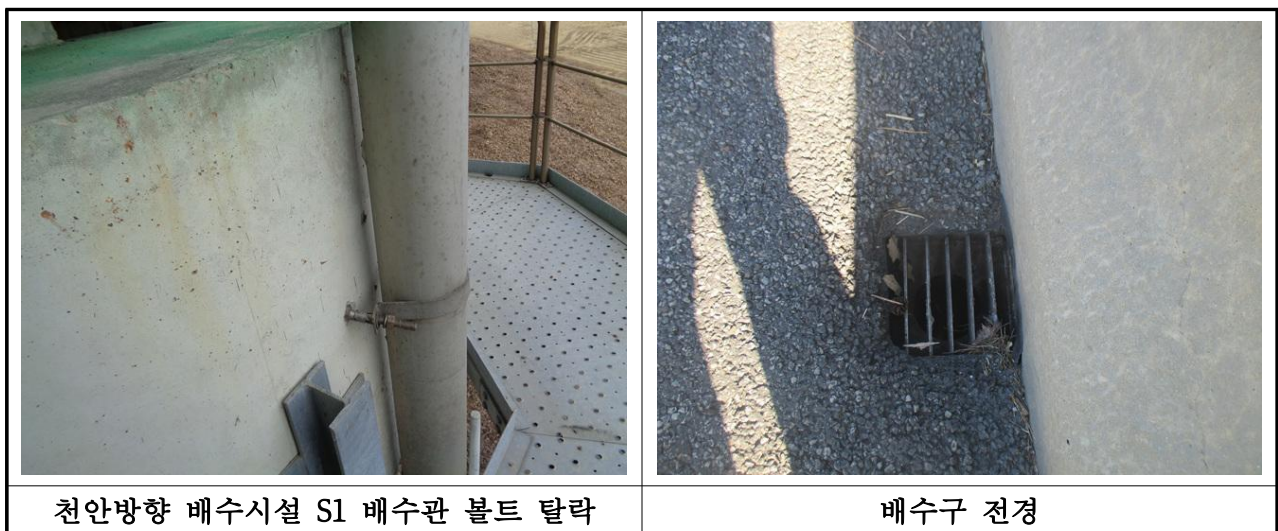
【사진 3.21】 배수관 손상현황

- 배수구 및 배수관에 대한 외관조사 결과 배수구는 막힘이 발생하지 않은 전반적으로 양호한 상태이다.
- 일부구간 배수관 앵커볼트 탈락 및 배수관 주변백태 등의 손상이 발생하였고, 신규 손상으로 조사되었다.

- 배수구 및 배수관에 대한 외관조사 결과 배수구는 막힘이 발생하지 않은 전반적으로 양호한 상태이다. 일부구간 배수관 앵커볼트 탈락 및 배수관 주변백태 등의 손상이 발생하였고, 손상은 시공 미흡 및 공용중 우수유입에 의한 열화로 발생하였으며, 현재 손상은 경미한 상태로 손상의 진전시 정비 및 표면처리 등의 조치가 필요하다.

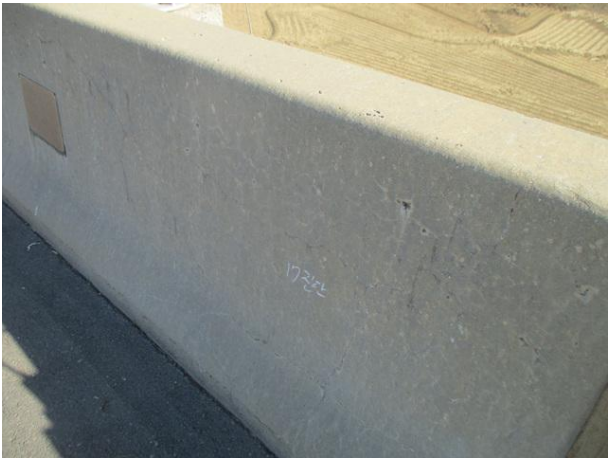
| 천안방향 방호벽 S1 접속부 망상균열 | 천안방향 방호벽 S3 균열 0.2mm |

- 방호울타리에 발생한 균열 및 망상균열은 대부분 시공초기 건조수축에 의해 발생한 균열로 추정된다.
- 기 발생한 손상은 교량의 안전성 및 차량의 주행 안전성에 별다른 영향을 미치지 않는 손상이므로, 손상의 진전시 부재의 내구성 유지 및 손상진전 방지를 위한 보수를 실시하는 것이 바람직하다.

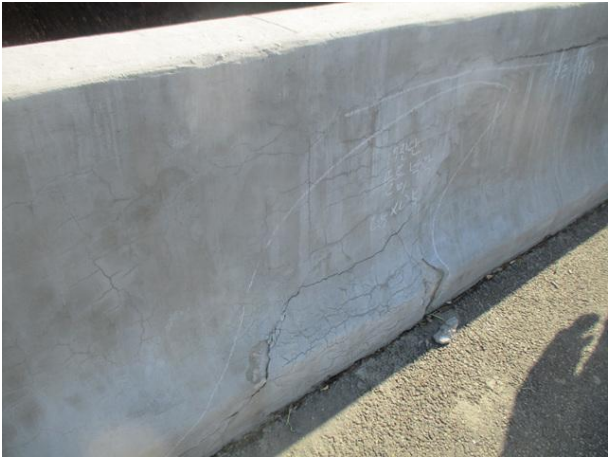
| 천안방향 방호벽 S3 접속부 들뜸 및 박락 | 천안방향 방호벽 S3 접속부 균열 0.5mm |

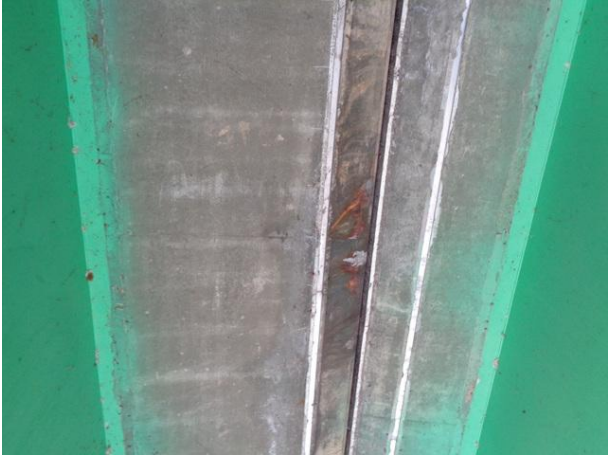
| 논산방향 S1 철근부식 | 논산방향 S1 균열 폭 0.1mm |

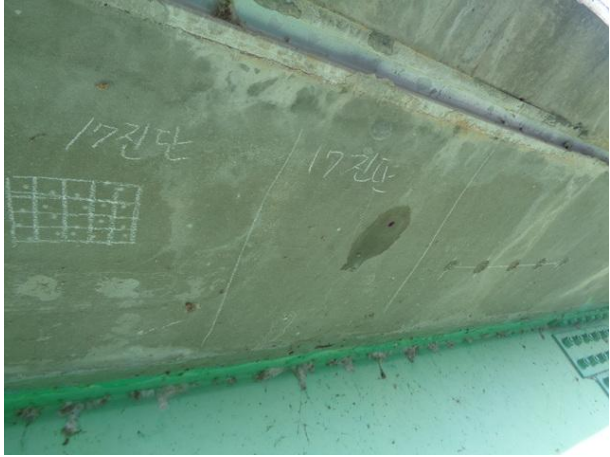
- 조사된 균열은 대부분 균열 폭 0.1~0.2mm로 깊이가 얇은 표면균열 형태를 띄고 있고, 일부 폭 0.3mm 이상 균열이 조사되었다. 균열의 형상, 방향성, 발생위치 등을 고려해 볼 때 시공초기 건조수축에 의해 발생한 것으로 판단된다. 일부 발생된 폭 0.3mm이상 균열은 국부적으로 발생된 균열로 내구성 확보 차원의 주입보수 등의 유지관리가 요구되며, 폭 0.1~0.2mm 균열은 내구성 유지 및 손상 진전 방지 차원의 표면보수를 실시하는 것이 바람직하다.
- 캔틸레버에 발생한 철근부식은 종조인트부 누수로 인한 손상은 없는 것으로 조사되었고, 캔틸레버 하면에서 누수되는 비산수로 인한 장기적인 습윤 상태 및 피복부족으로 인한 층분리, 철근부식, 박리가 발생하였다. 손상부의 진전은 미미한 상태로 확인되었으나, 부재의 내구성 확보차원의 단면보수, 단면보수+방청 등의 조치가 요구된다.
- 기 발생된 백태, 균열 등 손상에 대하여, 주기적인 점검을 통한 손상의 진전여부 확인 및 손상의 진전시 표면처리, 재도장 등의 유지관리가 필요하다.

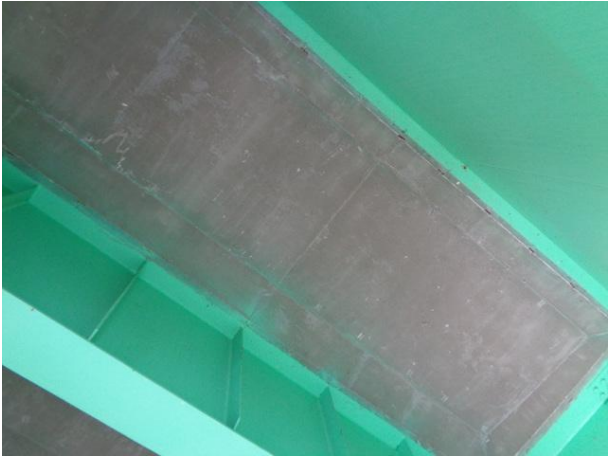
| 논산방향 S2 균열 폭 0.1mm | 논산방향 S2 백태 |

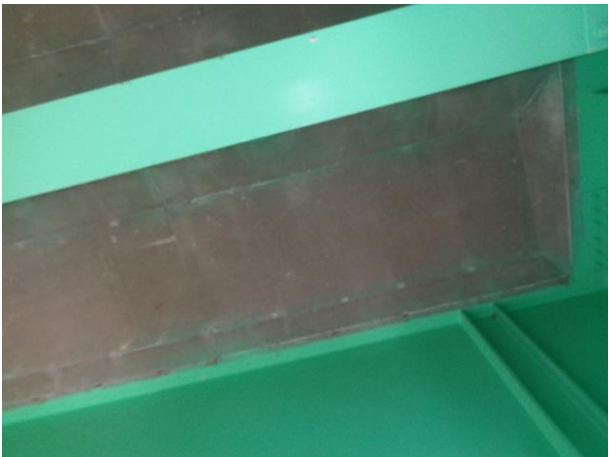
| 논산방향 S3 균열 폭 0.1mm | 논산방향 S3 박리 |

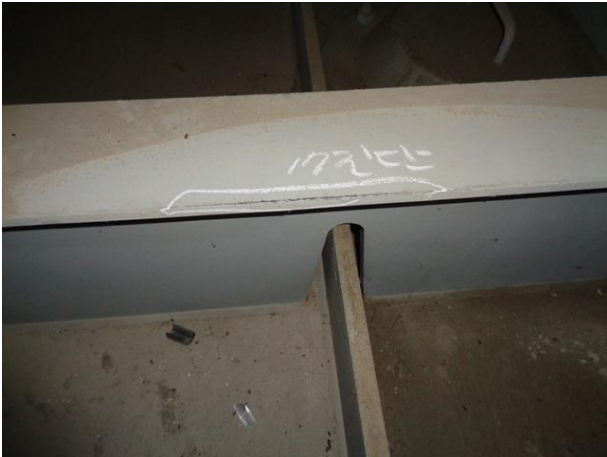
| 논산방향 S3 G4 도장박리 | 논산방향 S3 G5 이물질퇴적 |

- 검상천교의 거더 내부에 발생한 도장손상은 장기 공용에 의한 열화로 추정되며, 손상은 현재 경미한 상태로 확인되었다. 손상부는 주기적인 점검을 통한 손상의 진전 여부 확인 후 진전시 재도장 등의 조치가 요구된다.
- 스플라이스 틈으로 유입된 우수는 거더 내부 일부 경간에 발생한 상태이며, 이로 인한 부식은 발견되지 않았으나, 우수의 유입 형태는 거더 외측의 스플라이스 틈에 국한되어 발생하였으므로, 추가 우수유입 및 거더의 부식 발생 방지를 위하여 실링재 마감을 실시하는 것이 바람직하다.
- 외관 조사 결과, 용접불량, 균열 등의 구조적 손상은 발견되지 않았고, 일부 도장 손상 및 부식, 우수유입 등이 손상이 조사되었다. 기 손상부는 주기적인 점검을 통한 손상의 진전여부 확인 등의 조치후 진전시 재도장 등의 보수가 요구된다.
- 기타 이물질퇴적, 전구 탈락 등은 청소 및 재설치하는 것이 바람직 할 것이다.

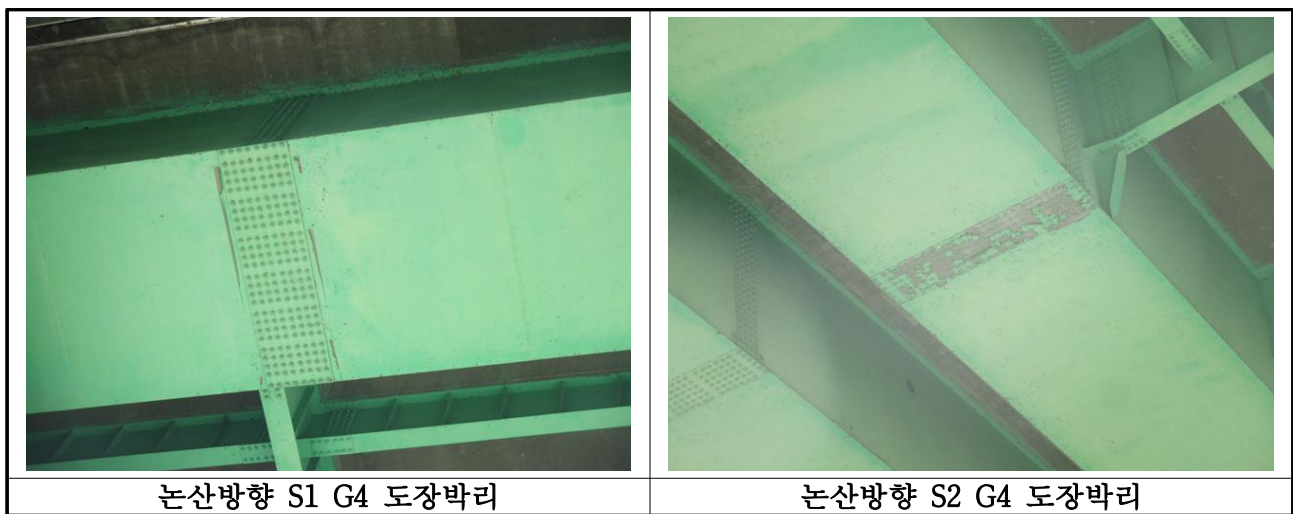
【사진 3.28】 강박스 거더 외부 손상현황

- 발생한 도장박리는 시공당시 먼지, 녹 등 도장 전처리 미흡에 의해 도장이 박리된 것으로 추정되면 손상은 부식으로 진전될 가능성이 존재하므로 주의관찰 후 진전시 재도장이 필요한 상태이다.

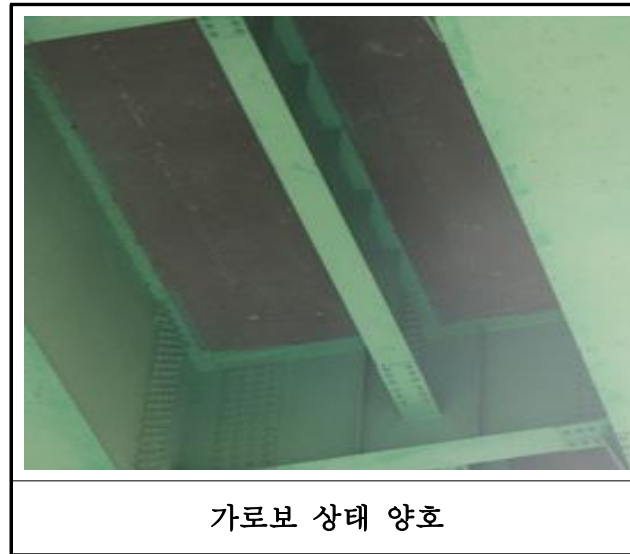
【사진 3.30】 가로보 및 세로보 손상현황

- 가로보는 경미한 볼트 도장박리가 발생하였다.
- 세로보는 별다른 손상이 발생하지 않은 전반적으로 양호한 상태이다.

- 가로보에 발생한 볼트 도장박리는 시공 당시 먼지, 녹 등 도장 전처리 미흡에 의해 도장이 박리됨에 따라 발생한 손상으로 현재 경미한 상태로 확인되었다. 기 손상부는 지속적인 점검을 통한 주의관찰을 요한다.

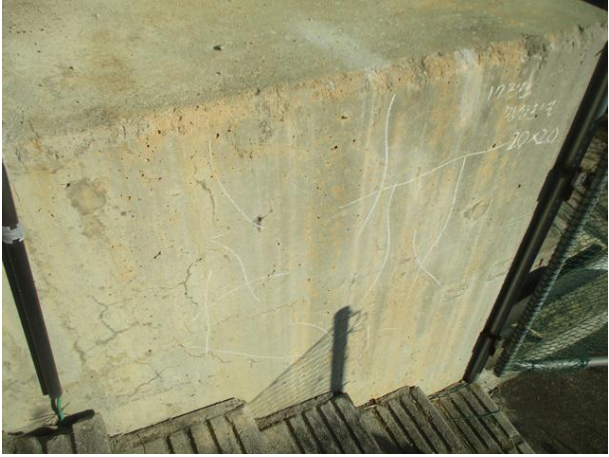
| 논산방향 교대 A1 망상균열 | 논산방향 교대 A2 균열 0.2mm |

- 교대에서 조사된 수직균열 및 망상균열은 균열의 형상, 방향성, 발생위치 등을 고려해 볼 때 시공초기 건조수축에 의해 발생한 것으로 판단되며 손상의 진전시 균열 폭에 따라 표면보수 및 주입보수를 실시해야 한다.
- 교대에 발생한 철근부식 및 철근부식에 의한 박리는 신축이음으로 유입된 우수(염수)에 의한 것으로서 현재 손상의 경미한 상태이나, 손상의 진전시 교대의 내구성 확보 차원의 단면보수, 단면보수+방청 등의 조치가 요구된다.
- 교대 날개벽과 바닥판의 이격 등은 발생하지 않은 것으로 나타났으며 교대의 측방유동은 발생하지 않은 것으로 판단된다.

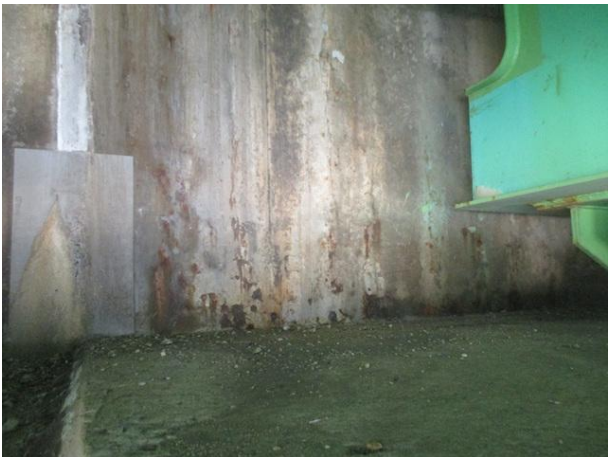
| 논산방향 교대 A2 들뜸(부식) | 논산방향 교대 A2 박락(부식) |

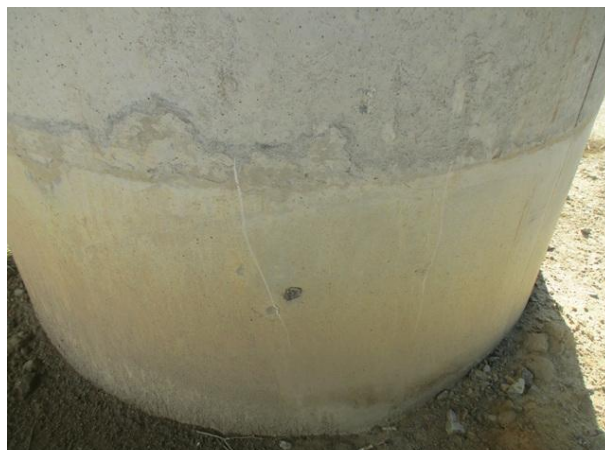
| <p>논산방향 교각 P1 기둥부 균열 0.1mm</p> | <p>논산방향 교각 P1 기둥부 들뜸</p> |

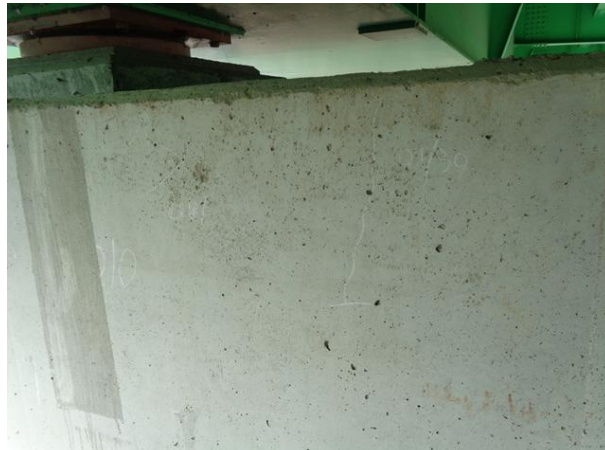
| <p>논산방향 교각 P1 코핑부 균열 0.1mm</p> | <p>논산방향 교각 P1 코핑부 망상균열</p> |

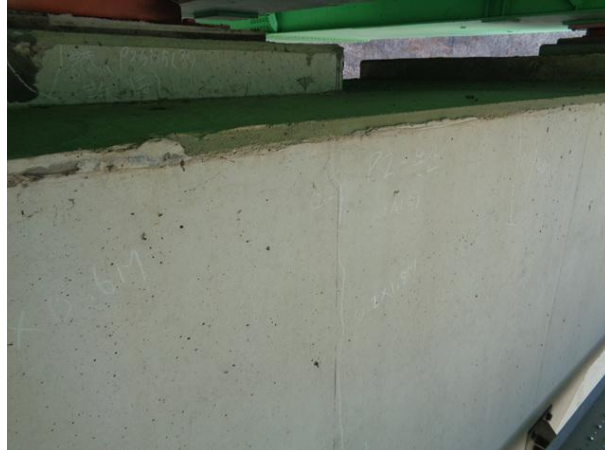
| <p>논산방향 교각 P2 코핑부 균열 0.1mm</p> | <p>논산방향 교각 P2 코핑부 균열 0.2mm</p> |

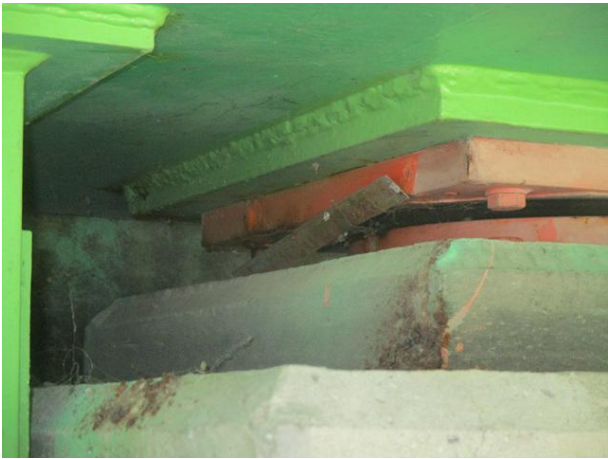
| 논산방향 교량받침 A1-SH7 게이지 탈락 | 논산방향 교량받침 A1-SH8 받침콘크리트 균열 |

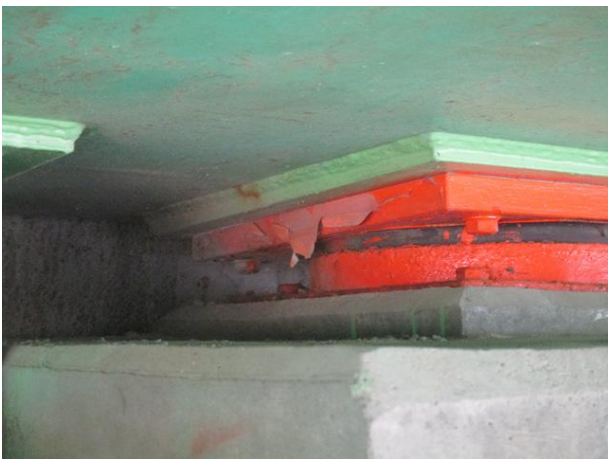
| 논산방향 교량받침 A2-SH7,8 도장손상 | 논산방향 교량받침 A2-SH9 받침콘크리트 들뜸 |

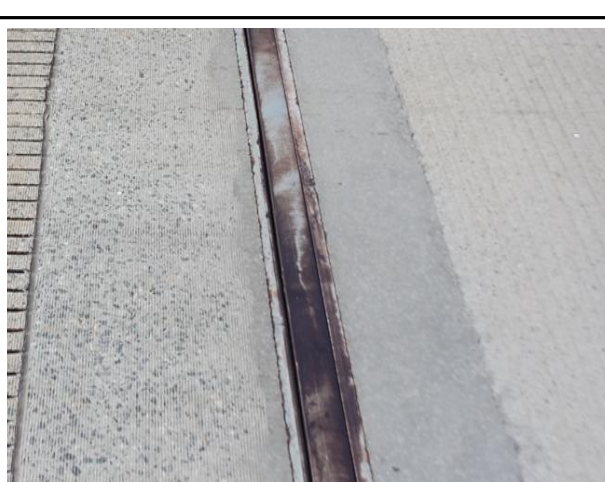
| <p>논산방향 A2 본체 부식</p> | <p>논산방향 A2 후타재 균열 0.2~0.3mm</p> |

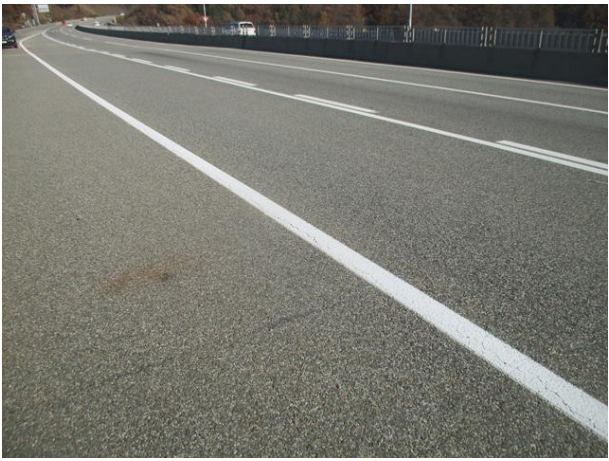
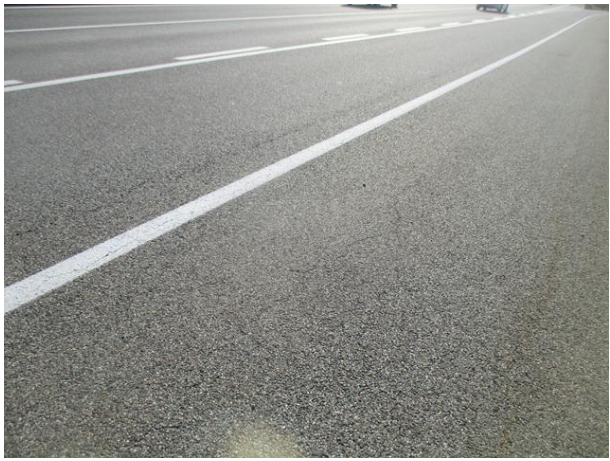
| 논산방향 교면포장 S1 아스콘 균열 | 논산방향 교면포장 S1 아스콘 균열 |

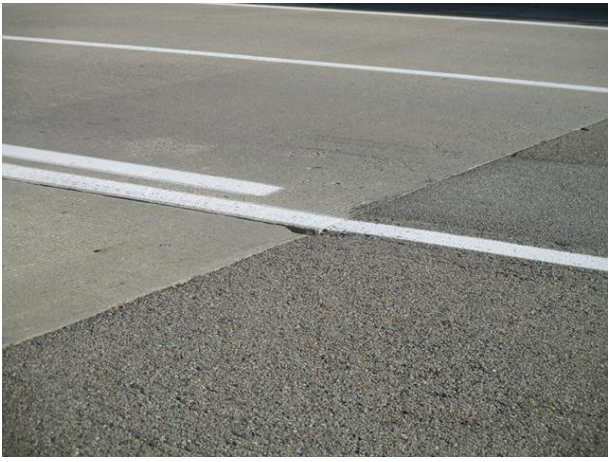
| 논산방향 교면포장 S1 접속부 콘크리트 탈락 | 논산방향 교면포장 S1 접속부 망상균열 |

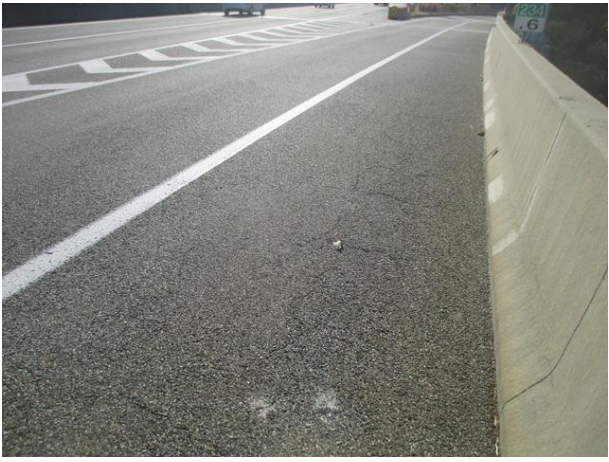
| 논산방향 교면포장 S3 아스콘 망상균열 | 논산방향 교면포장 S3 아스콘 균열 |
