# 제 7장 보수·보강 및 유지관리방안

검상천교(천안, 논산)는 논산천안고속도로(이정 : 234.6km)에 위치하여 남공주IC 진출로와 접속되어 있는 2002년 12월에 준공된 교량이다. 행정구역상으로 충청남도 공주시 검상동 일대에 위치하고 S2 경간에는 공주검상농공단지로 연결되는 도로(검상안길)와 소하천(검상천)이 통과하고 있다.

교량의 외관조사에 따른 상태평가 결과 “B등급”으로 산정되어 발생한 손상에 대한 보수가 필요한 상태이고, 구조안전성평가 결과, 상·하행선 모두 전 경간에서 1등급(DB-24)로서의 내하력을 충분히 확보하고 있으며, 하부구조 또한 안전성을 확보하고 있는 것으로 평가되었다.

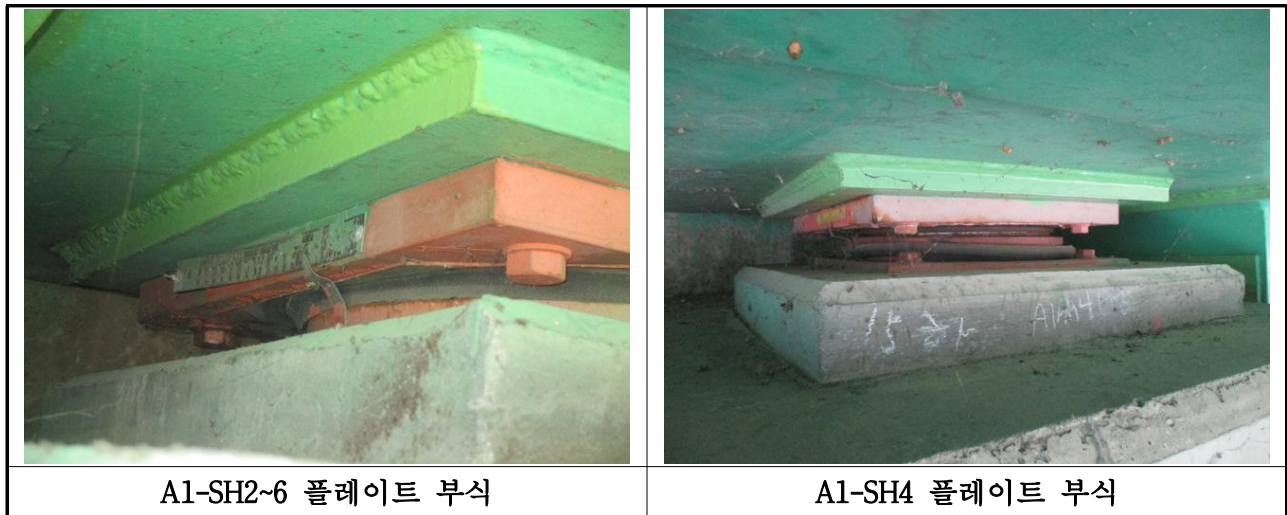
【사진 7.1】 신축이음 누수에 따른 손상 발생 현황

신축이음장치가 부식되거나 파손, 변형이 발생하였을 경우 하부에 누수가 발생할 수 있는데 누수에 의해 직접적인 손상은 발생하지 않으나 동절기 염화칼슘 등과 같은 염수가 유입될 경우 거더 단부 및 교량받침의 부식, 교대의 내구성에 손상을 유발시킬 수 있으므로 신축이음장치의 누수 발생 여부는 중요한 점검 사항이다.

현재 신축이음장치의 열화 등으로 인하여 하부에 누수가 발생한 상태이다. 이로 인하여 거더 단부 및 교량받침의 부식 등과 같은 2차 손상이 유발된 것으로 조사되었다.

현재 거더의 부식 및 교량받침의 부식, 캔틸레버 철근부식 등과 같은 2차 손상이 발생된 상태이다. 현재 신축이음 장치의 기능은 양호한 상태이므로, 2차 손상부에 대해 보수를 실시하고, 지속적인 관찰 후 신축이음장치의 교체를 실시해야 보수효과를 기대할 수 있을 것이다.

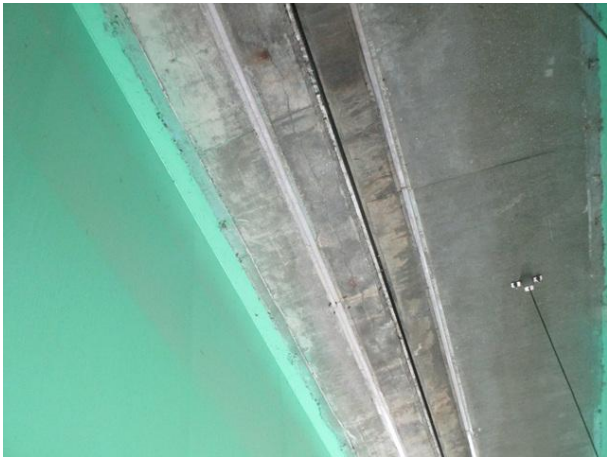
상·하부구조의 외관조사 결과 폭 0.1~0.3mm 균열이 다수 조사되었다. 전반적으로 비구조적인 균열로 판단되나, 폭 0.3mm 균열의 경우 피복두께 초과시 철근부식으로 진전되는 2차 손상이 발생할 우려가 있다.

상·하부 구조에 일부에 균열(폭 0.1~0.3mm)이 발생한 상태이다.

| 바닥판 S1 균열 및 들뜸 0.3mm | 바닥판 S3 파손 및 철근노출 |

발생한 균열에 대하여 균열 폭에 적절한 보수를 실시하고 보수부 재균열 발생 여부 및 진전여부를 주기적인 관찰 및 점검을 실시하여 유지관리 하는 것이 바람직하다.
