## 제 2장 자료수집 및 분석

### 2.1 자료수집 현황

【표 2.5】 초봉교 교량 현황

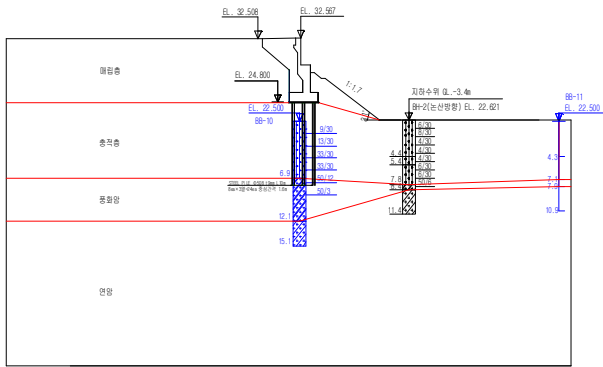
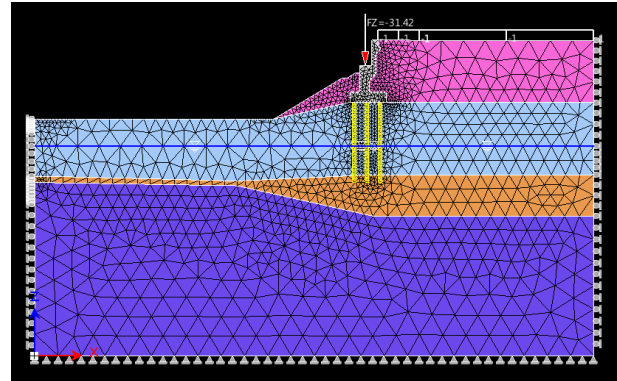
모델링

### 3) 측방유동검토
