## 제 3장 현장조사 및 시험

### 3.1 개 요

본 과업 대상 교량인 초봉교는 논산천안고속도로(이정 : 순천기점 228.91km)에 위치하며 2002년 12월에 준공된 교량이다. 행정구역상으로 충청남도 공주시 이인면 초봉리에 위치하고 S2, S3에 도로가 교차·횡단하고 있다.

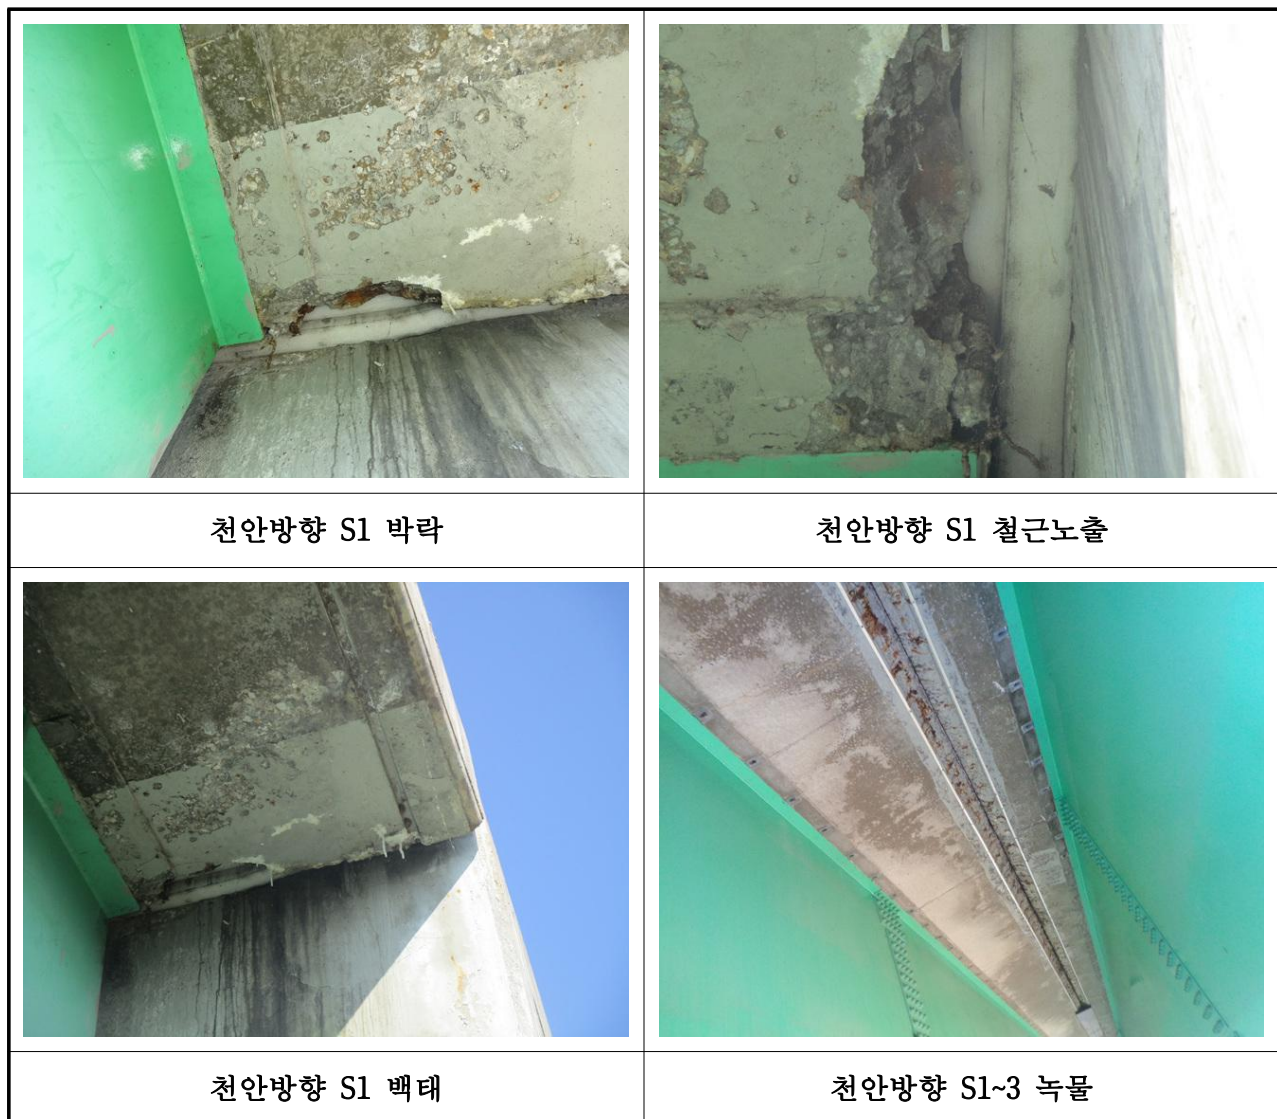
【사진 3.3】 바닥판 손상현황

- 바닥판 하면에 대한 외관조사 결과 콘크리트 바닥판에 폭 0.1~0.2mm의 균열이 조사되었으며, 일부구간 폭 0.3mm 이상 균열이 발생하였다.
- 교량의 외측 캔틸레버에 들뜸 및 박락, 파손, 백태, 철근노출 등이 조사되었고, 녹물이 발생한 상태이다.

- 조사된 균열은 대부분 균열 폭 0.1~0.2mm로 깊이가 얇은 표면균열 형태를 띠고, 균열의 형상, 방향성, 발생위치 등을 고려해 볼 때 시공초기 건조수축에 의해 발생한 것으로 판단된다. 일부 발생된 폭 0.3mm이상 균열은 국부적으로 발생한 균열로 내구성 확보 차원의 주입보수 등의 유지관리가 요구되며, 폭 0.1~0.2mm 균열은 주의관찰 후 진전시 내구성 유지 및 손상 진전 방지 차원의 표면보수를 실시하는 것이 바람직하다.
- 캔틸레버에 발생한 파손 및 철근노출 구간은 캔틸레버 하면에서 누수되는 비산수로 인한 장기적인 습윤 상태 및 피복부족으로 인해 발생한 것으로 판단되며, 손상부의 진전은 미미한 상태로 확인되었으나, 부재의 내구성 확보차원의 단면보수, 단면보수+방청 등의 조치가 요구된다.
- 기 발생된 백태, 균열 등 손상에 대하여, 주기적인 점검을 통한 손상의 진전여부 확인 및 손상의 진전시 보수를 실시하는 유지관리가 필요하다.

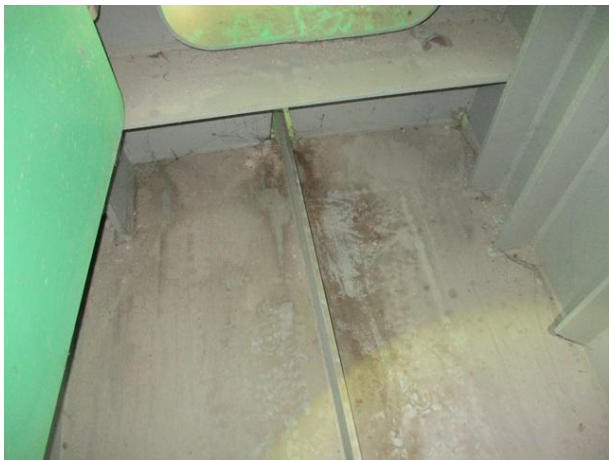
| 천안방향 S1 G1 부식 | 천안방향 S1 G1 우수유입흔적 |

- 거더 내부에 발생한 도장박리 및 부식 등의 도장손상은 장기 공용에 의한 열화로 추정되며, 손상은 현재 경미한 상태로 확인되었다. 손상부는 주기적인 점검을 통한 손상의 진전여부 확인 후 진전시 재도장 등의 조치가 요구된다.
- 스플라이스 틈으로 유입된 우수는 거더 내부 일부 경간에 발생한 상태이며, 이로 인한 부식은 발견되지 않았으나, 우수의 유입 형태는 거더 외측의 스플라이스 틈에 국한되어 발생하였으므로, 추가 우수유입 및 거더의 부식 발생 방지를 위하여 실링재 마감을 실시하는 것이 바람직하다.
- 외관 조사 결과, 용접불량, 균열 등의 구조적 손상은 발견되지 않았고, 일부 부식 및 우수유입 등이 손상이 조사되었다. 기 손상부는 주기적인 점검을 통한 손상의 진전여부 확인 후 보수가 요구된다.
- 기타 조명등 전구파손은 재설치하는 것이 바람직 할 것이다.

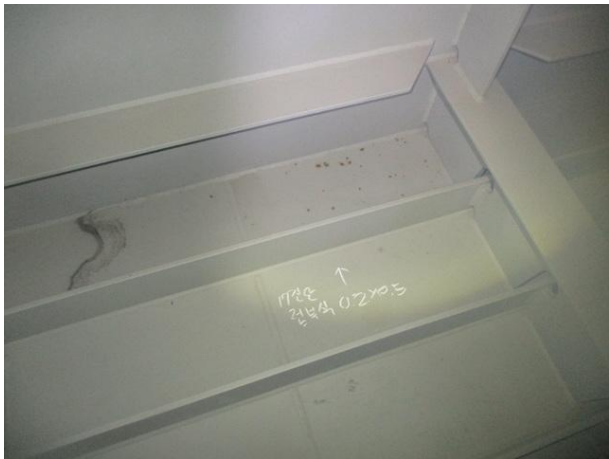
| 천안방향 S2 G1 점부식 | 천안방향 S1 G1 Splice틈 |

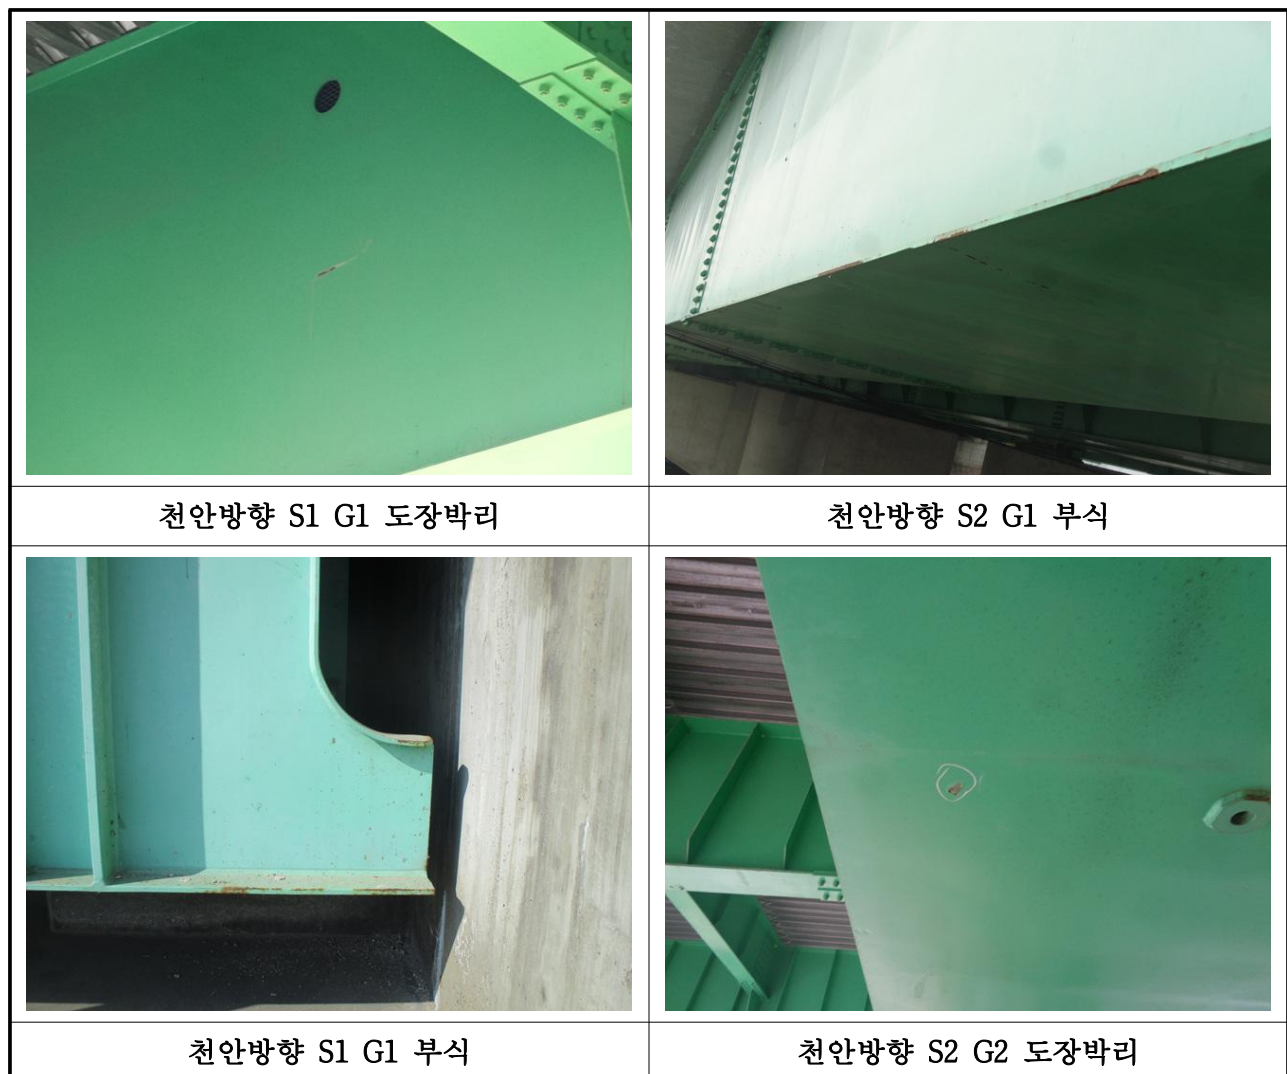
【사진 3.6】 강박스 거더 외부 손상현황

- 강박스 거더 외부에 대한 외관조사 결과 전반적으로 양호한 상태를 유지하고 있으나, 일부 도장박리 및 부식이 조사되었다.

- 부식은 시공당시 먼지, 녹 등 도장 전처리 미흡에 의해 도장이 박리됨에 따라 부식으로 진전된 것으로서 손상은 현재 경미한 상태이므로 주의관찰 후 진전시 재도장이 필요한 상태이다.
- 도장손상은 장기 공용, 외부충격에 의한 열화로, 전면적 대비 일부 손상으로 손상의 진전시 재도장 등의 조치가 필요하다.

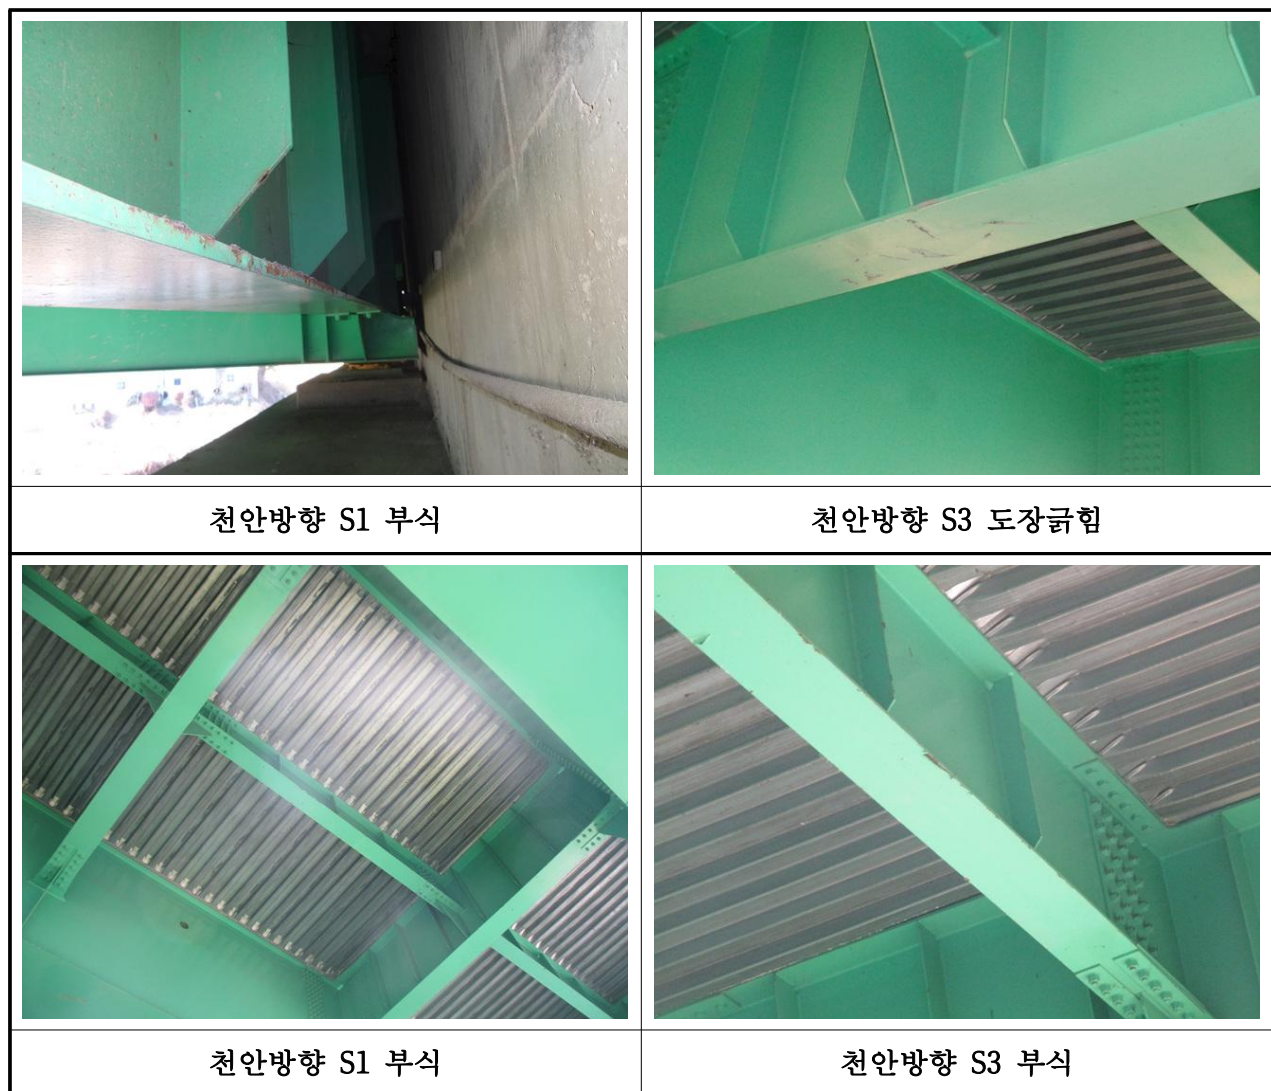
【사진 3.8】 가로보 및 세로보 손상현황

- 가로보 및 세로보는 경미한 부식, 도장긁힘이 발생하였다.

- 가로보에 발생한 부식은 시공 당시 먼지, 녹 등 도장 전처리 미흡에 의해 도장이 박리됨에 따라 부식으로 진전된 것으로서 현재 경미한 상태이므로 주의관찰을 요한다.
- 발생한 도장긫힘은 외부충격에 의한 손상으로, 전면적 대비 일부 손상으로 손상의 진전시 재도장 등의 조치가 필요하다.

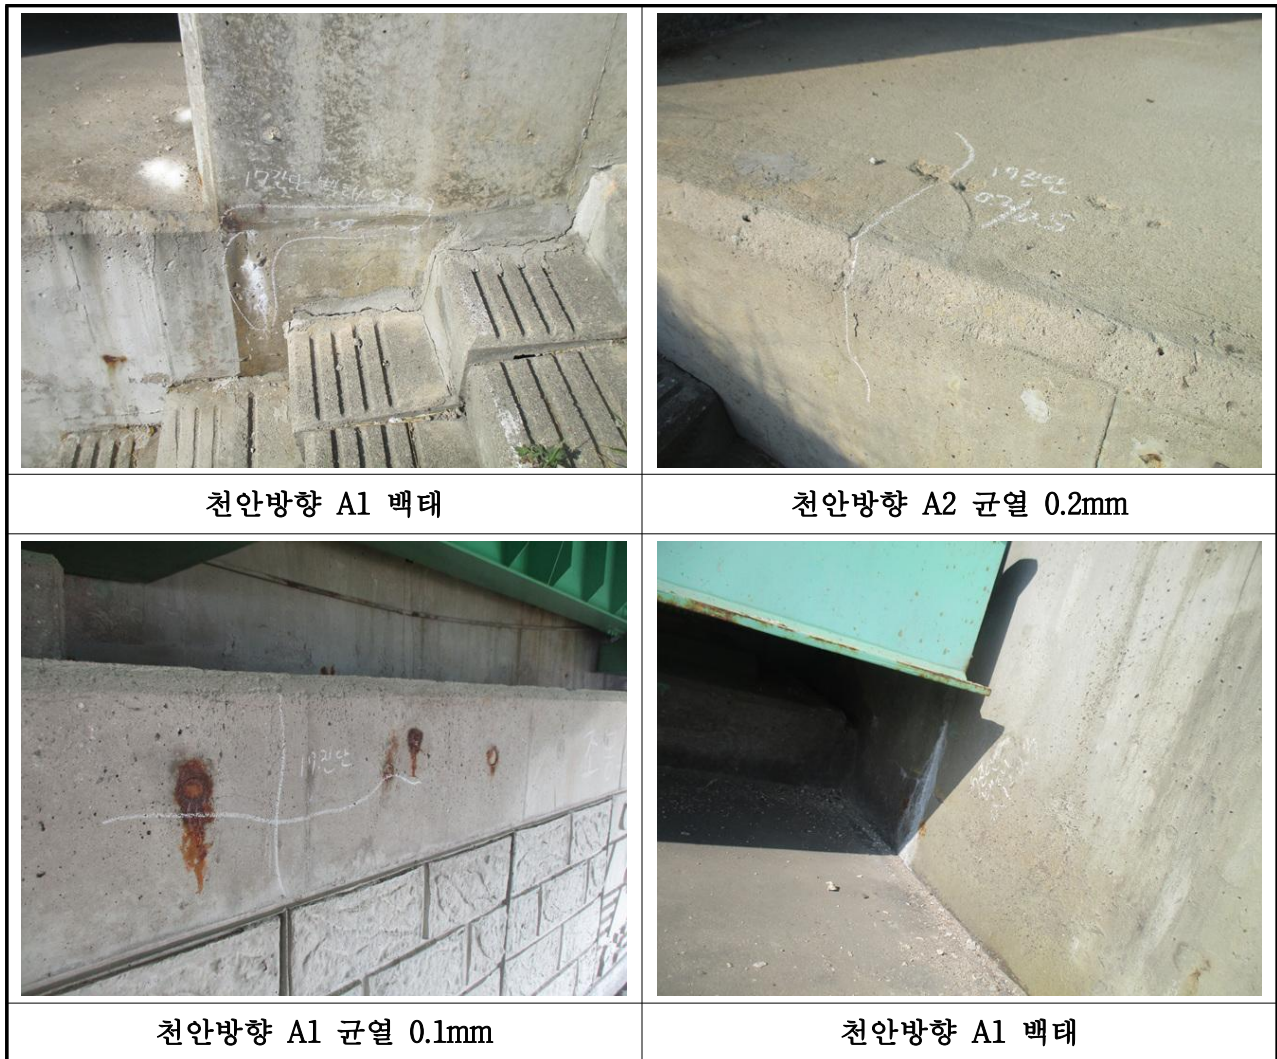
【사진 3.10】 교대 손상현황

- 교대에 발생한 균열은 대부분 폭 0.1~0.2mm로 조사되었다.
- 신축이음하부 누수로 인하여 교대에 누수흔적, 백태가 조사되었고, 일부 콘크리트 박락이 확인되었다.

- 교대에서 조사된 균열은 균열의 형상, 방향성, 발생위치 등을 고려해 볼 때 시공초기 건조수축에 의해 발생한 것으로 판단되며 손상의 진전시 균열 폭에 따라 표면보수 및 주입보수를 실시해야 한다.
- 교대에 발생한 백태, 누수흔적은 신축이음으로 유입된 우수(염수)에 의한 것으로서 현재 손상이 경미한 상태이나, 손상의 진전시 교대의 내구성 확보 차원의 표면처리 등의 조치가 요구된다.
- 콘크리트 박락은 공용기간 증가, 우수유입에 의한 손상으로 현재 경미한 상태이나, 손상의 진전시 교대의 내구성 확보 차원의 단면보수 등의 조치가 요구된다.

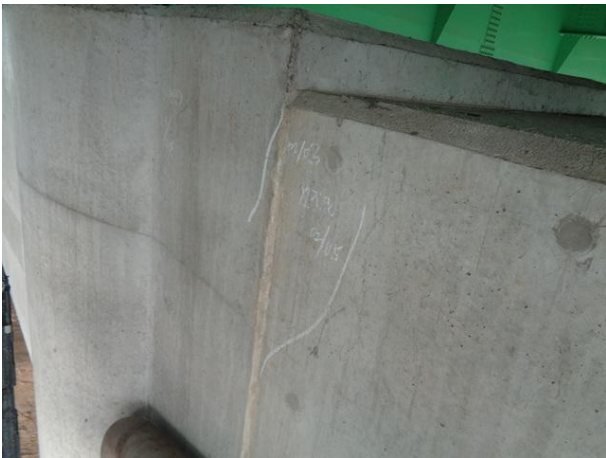
| 천안방향 P1 코핑부 균열 0.2mm | 천안방향 P2 기둥부 균열 0.1mm |

- 교각에서 조사된 균열은 균열의 형상, 방향성, 발생위치 등을 고려해 볼 때 시공초기 건조수축이 주된 원인으로 판단되며, 발생한 균열은 안전성에 직접적인 영향을 미치지 않으나 내구성 유지 및 손상진전 방지를 위하여 손상의 진전시 표면보수 및 주입보수를 실시하는 것이 바람직하다.
- 콘크리트 들뜸은 공용중 외부충격에 의해 발생한 손상으로 판단되며, 경미한 상태로서 주기적인 주의관찰을 실시하는 것이 바람직하다.

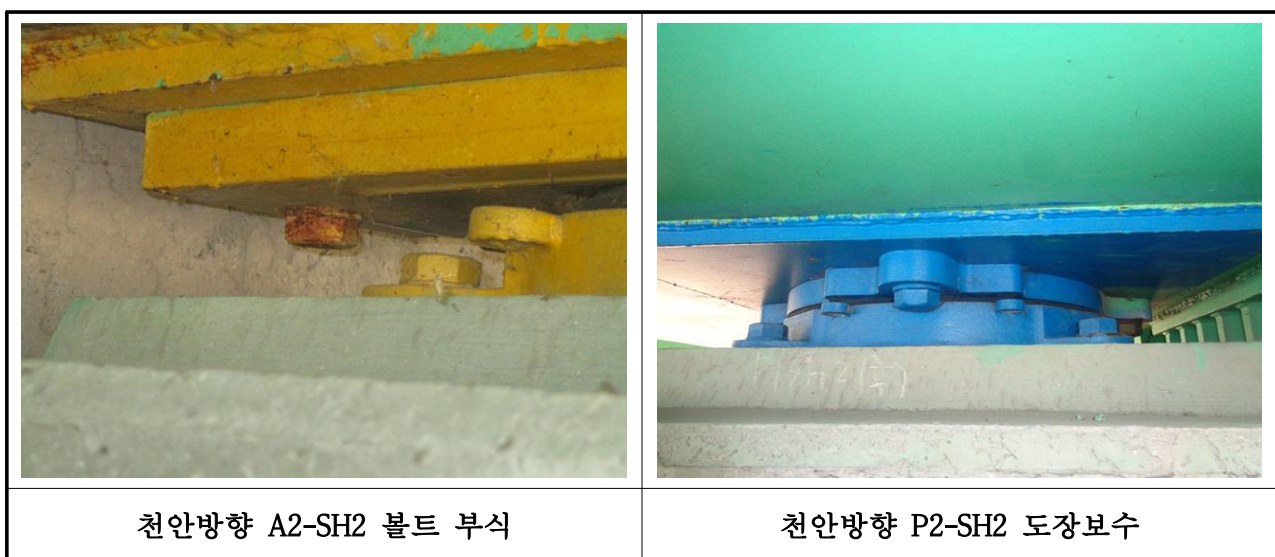
【사진 3.13】 교량받침 손상현황

- 받침장치는 상부구조에서 발생된 하중을 하부구조로 전달하고 상부구조의 신축 및 회전에 능동적으로 대응하는 부재로서 본 조사에서는 과반력 및 부반력 발생 여부, 온도변화 및 활하중에 의한 신축거동 여부뿐만 아니라 강재 부식, 콘크리트 손상 여부 등 내구성, 기능성, 사용성 등에 대한 현장조사를 시행하였다.
- 받침콘크리트 균열, 박락이 조사되었고, 박락부분은 철근노출 또한 조사되었다.
- 강재 플레이트에 발생한 부식 및 볼트 녹발생의 경우 일부 추가 조사되었다.

- 받침부식은 장기공용 및 외기에 부식이 발생한 것으로 판단되며, 재도장이 효과적인 것으로 판단되며, 추가손상 발생 여부 파악을 위한 주기적인 점검이 요구된다.
- 받침콘크리트에 발생한 균열은 초기 건조수축 균열로 추정되며, 손상의 진전 및 확대시 주입보수, 표면처리 등의 유지관리가 요구된다.
- 받침콘크리트에 발생한 박락은 장기공용 및 우수유입 등에 의한 손상으로, 철근노출부는 방청+단면보수 등의 조치가 필요하다.

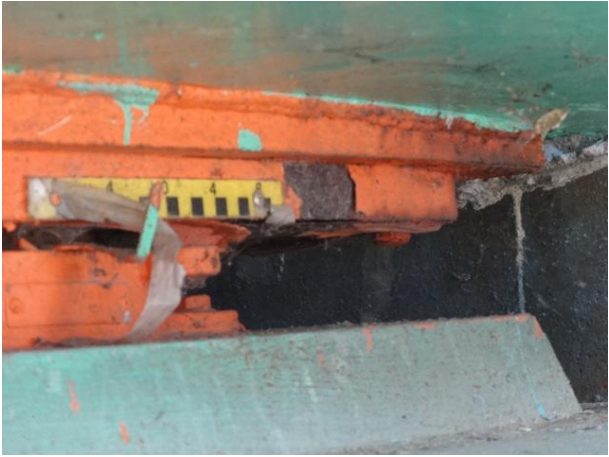
| 천안방향 A1-SH1 플레이트 부식 | 천안방향 A1-SH2 받침콘크리트 박락 |

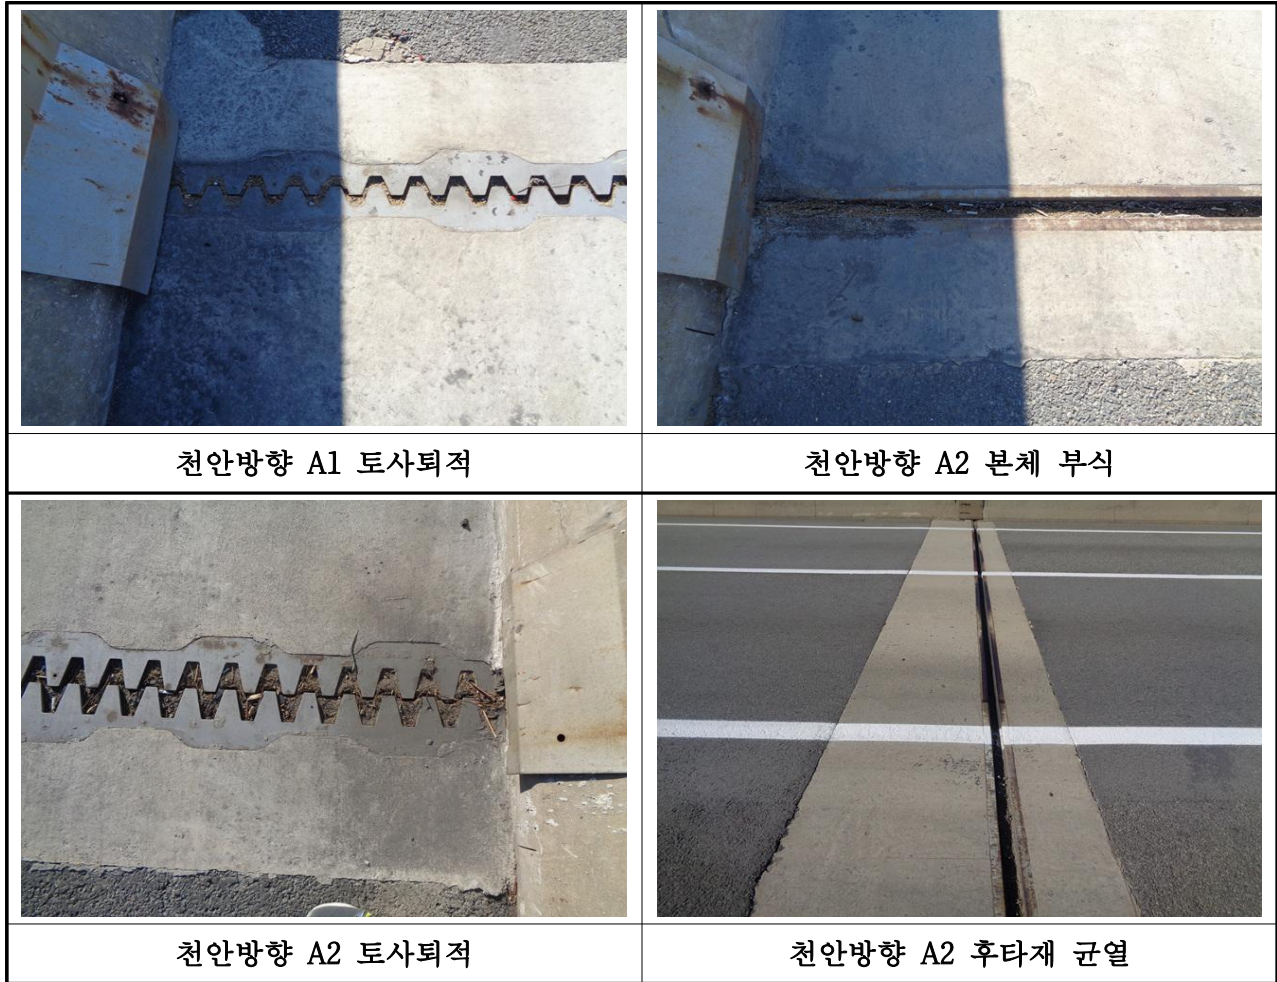
【사진 3.17】 신축이음장치 손상현황

- 신축이음장치의 외관조사 결과 신축이음장치 본체의 부식, 토사퇴적 등이 조사된 상태이다.
- 폭 0.3mm미만 후타재 균열이 조사되었다.

- 신축이음장치의 본체에 발생한 부식은 신축이음장치의 끝단에 국한되어 발생하였는데 이는 끝단에 퇴적된 이물질에 의하여 장기간 체수가 지속됨에 따라 발생한 것으로 판단된다.
- 부식 발생으로 인하여 본체의 거동에는 별다른 문제를 미치지 않는 상태이며, 손상의 진전방지 및 내구성 유지를 위하여 체수가 발생하지 않도록 주기적인 청소를 실시하는 것이 바람직하다.
- 후타재에 발생한 균열은 시공초기 건조수축, 공용 중 차량의 반복하중 및 충격에 의한 손상으로서 보수를 통한 내구성 유지가 바람직하다.

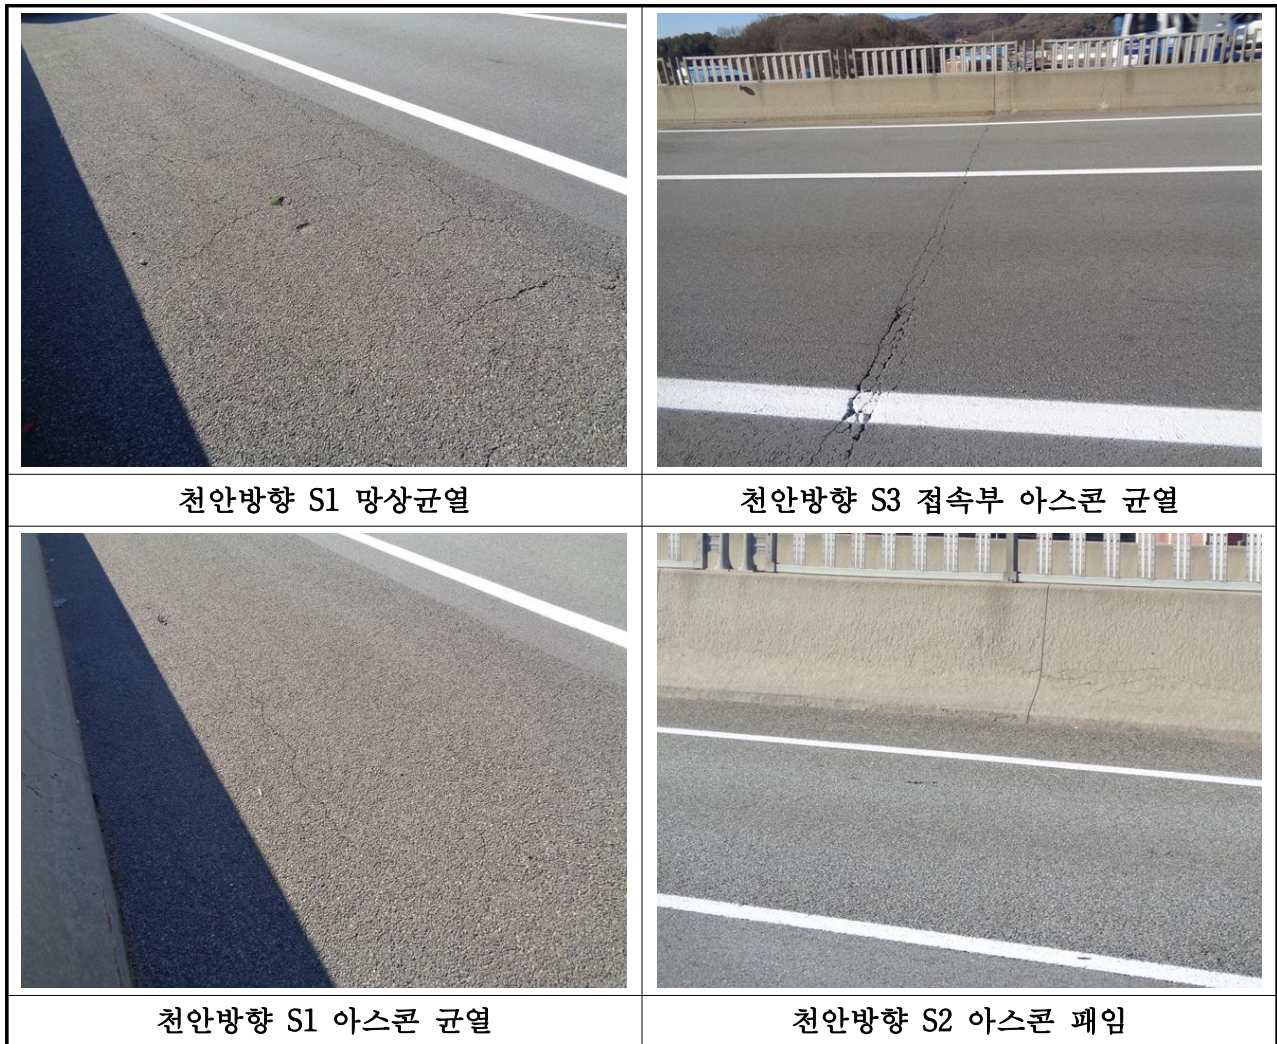
【사진 3.20】 교면포장 손상현황

- 본 교량의 교면포장에 대한 외관조사 결과 아스콘 균열 및 망상균열, 이물질퇴적이 조사되었다.
- 기 손상인 아스콘 균열, 패임, 탈락 등이 확인되었다.

- 본 교량의 교면포장에 발생한 아스콘 균열 및 망상균열은 차량의 반복하중에 의해 발생한 것으로 판단되며 바닥판 및 방수층의 내구성 유지와 손상진전 방지를 위하여 손상의 진전시 아스콘 실링 등의 보수를 실시하는 것이 바람직하다.
- 발생한 아스콘 패임, 탈락은 중차량의 반복하중, 충격으로 인한 손상으로 주행성에 영향이 경미하므로, 주의관찰 후 손상의 진전시 재포장 등의 조치가 요구된다.

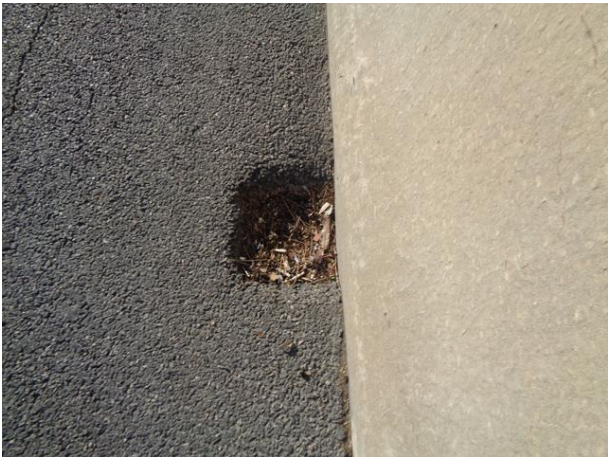
| 천안방향 S1 배수구 이물질퇴적 | 천안방향 S3 배수관 연결핀 부식 |

- 배수구 및 배수관에 대한 외관조사 결과 배수구는 막힘, 배수관 연결핀 부식 등의 손상이 조사되었고, 공용기간 증가로 인한 열화로서 현재 손상은 경미한 상태로 손상의 진전시 정비 등의 조치가 필요하다.

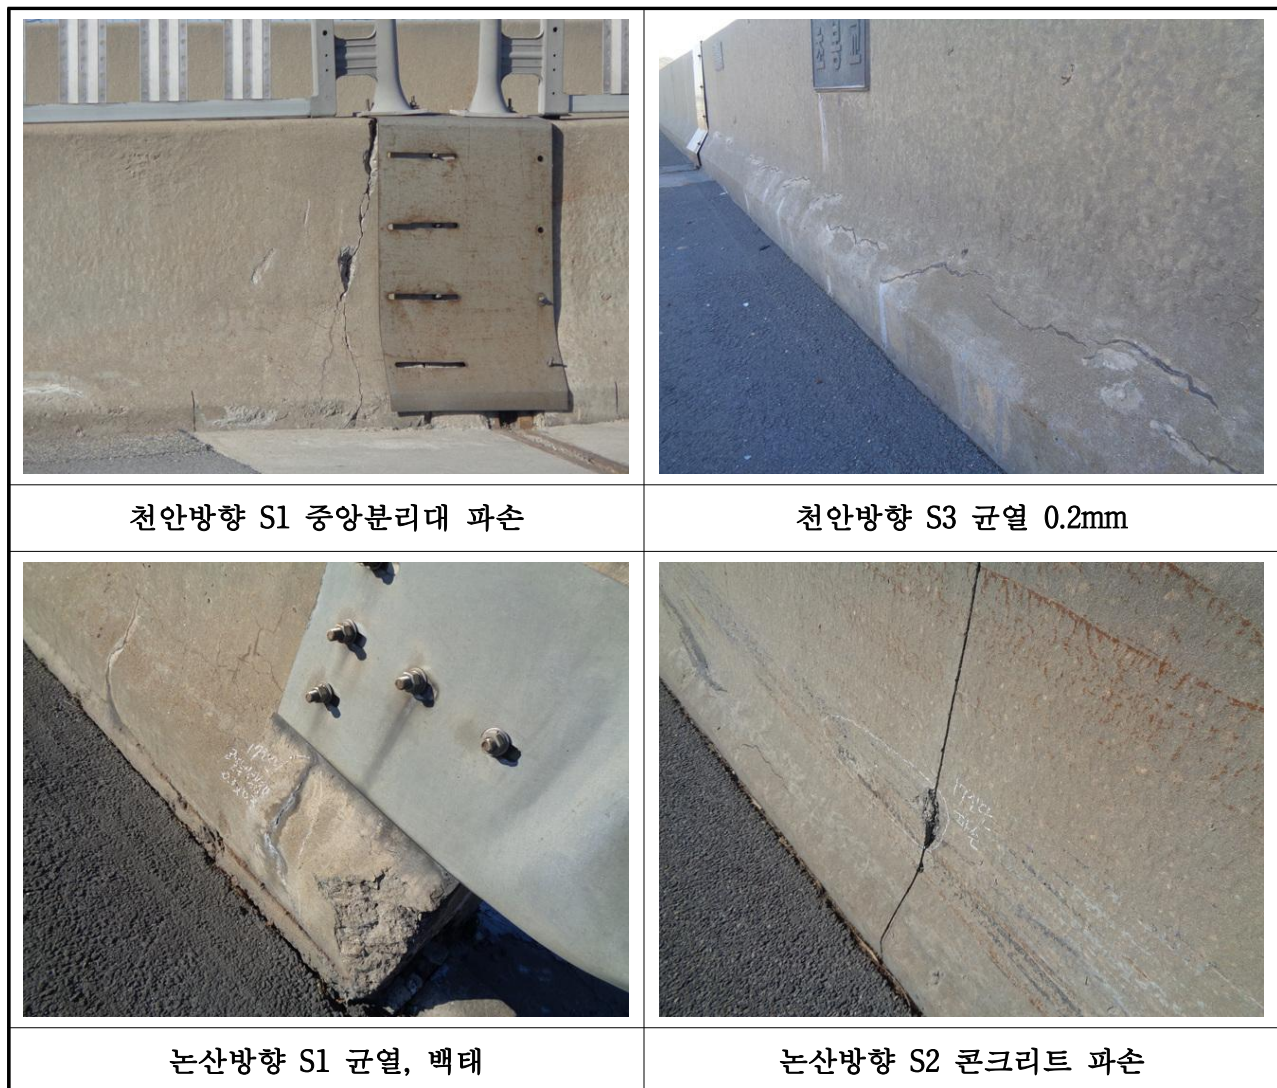
【사진 3.24】 난간 및 연석 손상현황

- 방호울타리에 대한 외관조사 결과 기존 손상인 균열, 박락, 차수관 파손 등의 손상이 확인되었다.
- 균열 및 백태, 박락 등의 신규 손상이 조사되었다.

- 방호울타리에 발생한 균열 및 망상균열, 백태는 대부분 시공초기 건조수축에 의해 발생한 균열부 및 우수가 유입되면서 진전된 손상이다.
- 콘크리트 파손, 탈락, 충돌흔적은 주행차량의 충격으로 인한 손상으로 판단된다.
- 기 발생한 손상은 교량의 안전성 및 차량의 주행 안전성에 별다른 영향을 미치지 않는 손상이므로, 손상의 진전시 부재의 내구성 유지 및 손상진전 방지를 위한 보수를 실시하는 것이 바람직하다.

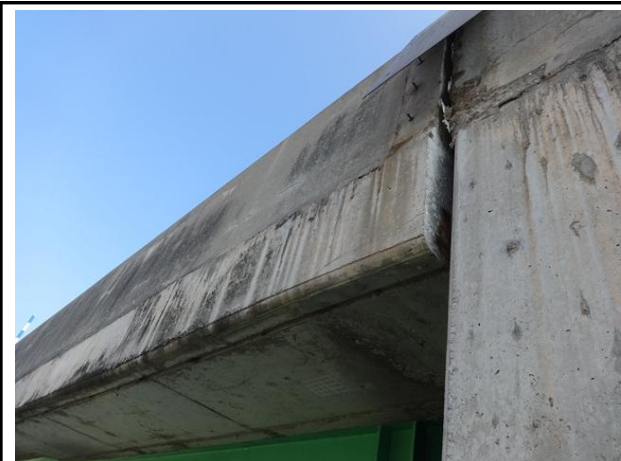
| 논산방향 S1 들뜸 | 논산방향 S1 부식 |

- 조사된 균열은 대부분 균열 폭 0.1~0.2mm로 깊이가 얇은 표면균열 형태를 띠고, 균열의 형상, 방향성, 발생위치 등을 고려해 볼 때 시공초기 건조수축에 의해 발생한 것으로 판단된다. 폭 0.1~0.2mm 균열은 주의관찰 후 진전시 내구성 유지 및 손상 진전 방지 차원의 표면보수를 실시하는 것이 바람직하다.
- 캔틸레버에 발생한 파손 및 철근노출, 들뜸 구간은 캔틸레버 하면에서 누수되는 비산수로 인한 장기적인 습윤 상태 및 피복부족으로 인해 발생한 것으로 판단되며, 손상부의 진전은 미미한 상태로 확인되었으나, 부재의 내구성 확보차원의 단면보수, 단면보수+방청 등의 조치가 요구된다.
- 기 발생한 백태, 균열 등 손상에 대하여, 주기적인 점검을 통한 손상의 진전여부 확인 및 손상의 진전시 보수를 실시하는 유지관리가 필요하다.

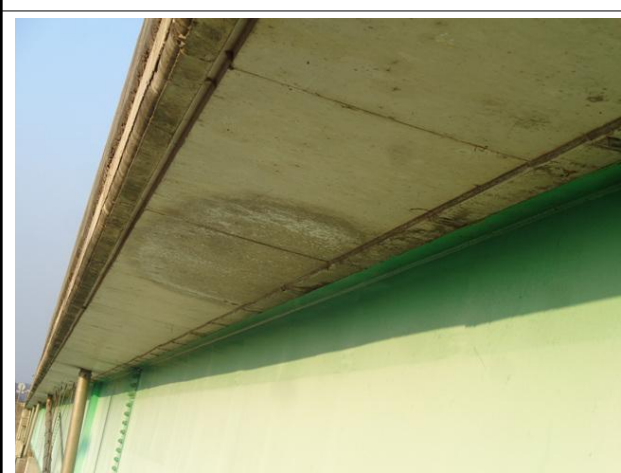
| 논산방향 S3 백태 | 논산방향 S1~3 부식 |

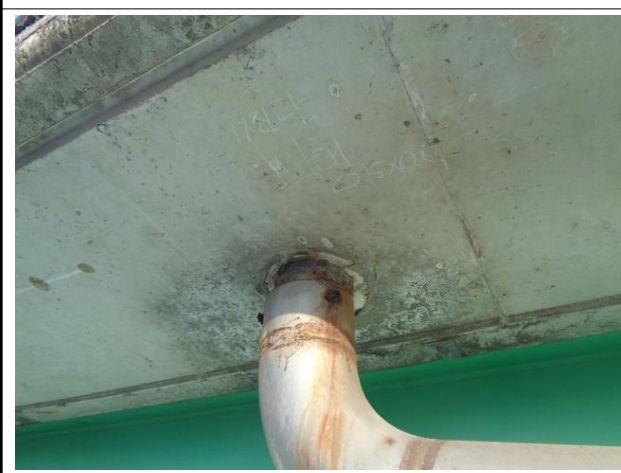
| 논산방향 S3 백태 | 논산방향 S1 백태 |

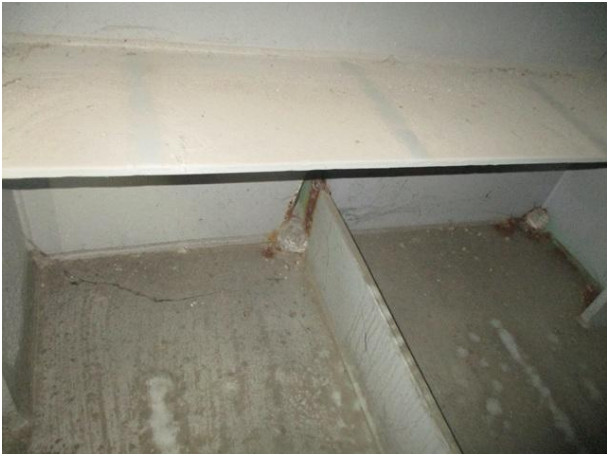
| <p>논산방향 S1 G4 부식</p> | <p>논산방향 S1 G4 이물질퇴적</p> |

- 거더 내부에 발생한 도장박리 및 부식 등의 도장손상은 장기 공용에 의한 열화로 추정되며, 손상은 현재 경미한 상태로 확인되었다. 손상부는 주기적인 점검을 통한 손상의 진전여부 확인 후 진전시 재도장 등의 조치가 요구된다.
- 스플라이스 틈으로 유입된 우수는 거더 내부 일부 경간에 발생한 상태이며, 이로 인한 부식은 발견되지 않았으나, 우수의 유입 형태는 거더 외측의 스플라이스 틈에 국한되어 발생하였으므로, 추가 우수유입 및 거더의 부식 발생 방지를 위하여 실링재 마감을 실시하는 것이 바람직하다.
- 외관 조사 결과, 용접불량, 균열 등의 구조적 손상은 발견되지 않았고, 일부 도장 손상 및 부식, 우수유입 등이 손상이 조사되었다. 기 손상부는 주기적인 점검을 통한 손상의 진전여부 확인 후 진전시 재도장 등의 보수가 요구된다.
- 기타 이물질퇴적은 청소를 실시하는 것이 바람직 할 것이다.

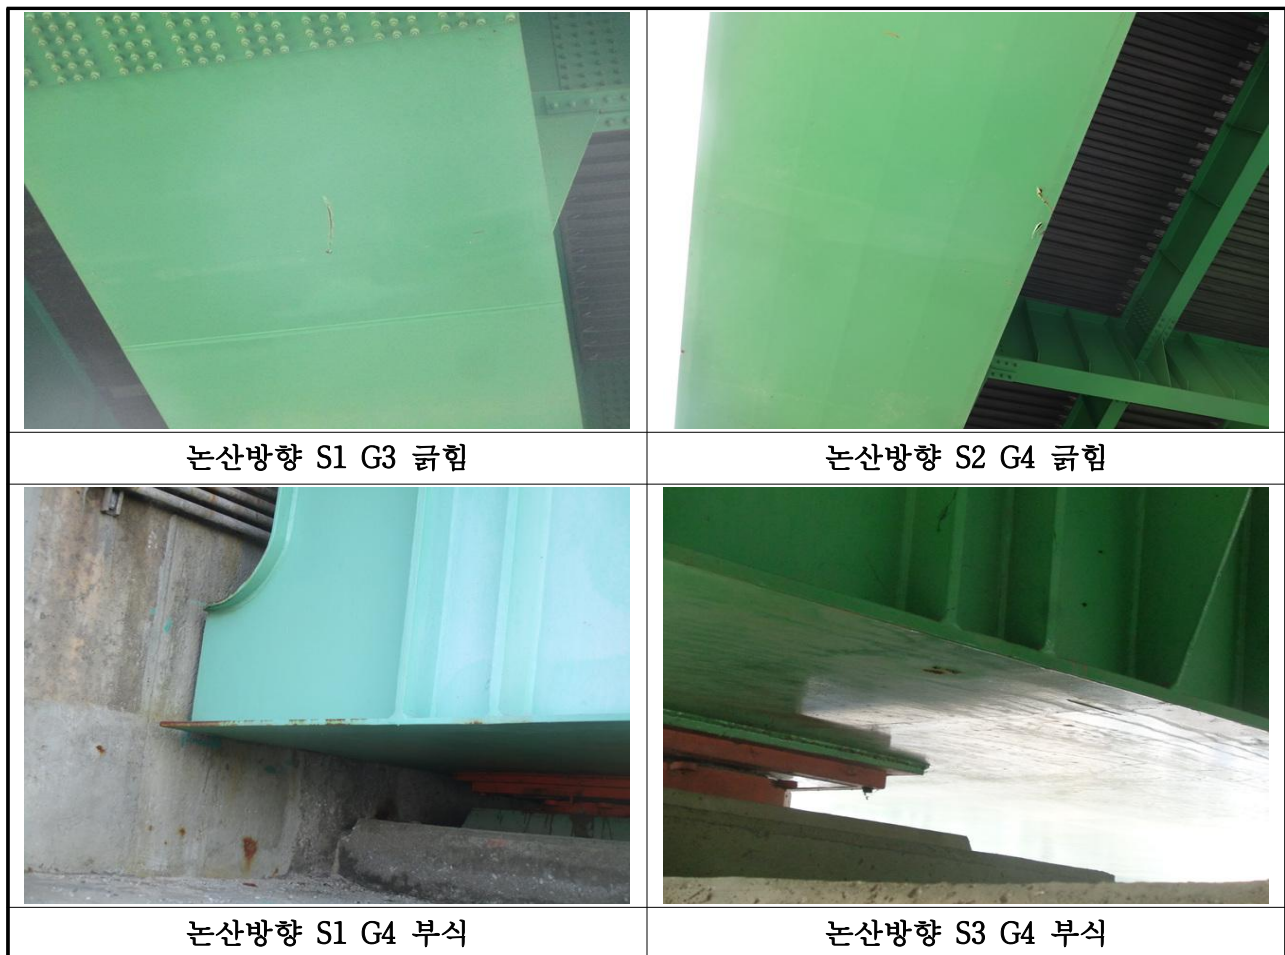
【사진 3.29】 강박스 거더 외부 손상현황

- 강박스 거더 외부에 대한 외관조사 결과 전반적으로 양호한 상태를 유지하고 있으나, 일부 도장박리 및 부식이 조사되었다.

- 발생한 부식은 시공당시 먼지, 녹 등 도장 전처리 미흡에 의해 도장이 박리됨에 따라 부식으로 진전된 것으로서 손상은 현재 경미한 상태이므로 주의관찰 후 진전시 재도장이 필요한 상태이다.
- 발생한 도장손상은 장기 공용에 의한 열화, 외부충격에 의한 손상으로, 전면적 대비 일부 손상으로 손상의 진전시 재도장 등의 조치가 필요하다.

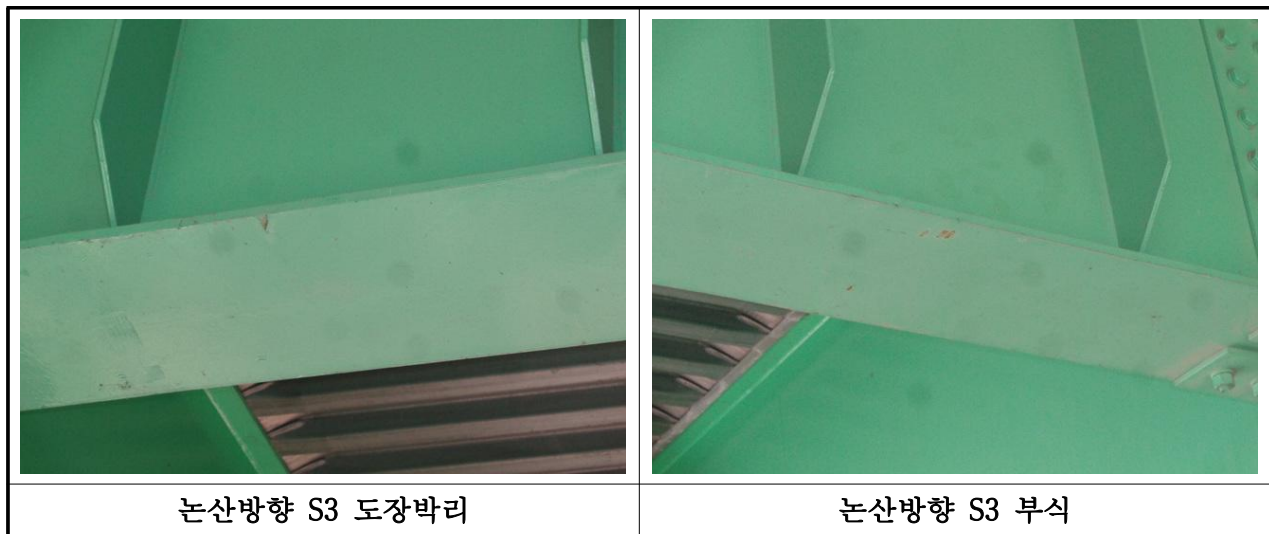
【사진 3.31】가로보 및 세로보 손상현황

- 가로보 및 세로보는 경미한 부식, 박리가 발생하였다.

- 조사된 도장박리, 부식은 장기공용 및 외부충격에 의한 손상으로, 전면적 대비 일부 손상으로 손상의 진전시 재도장 등의 조치가 필요하다.

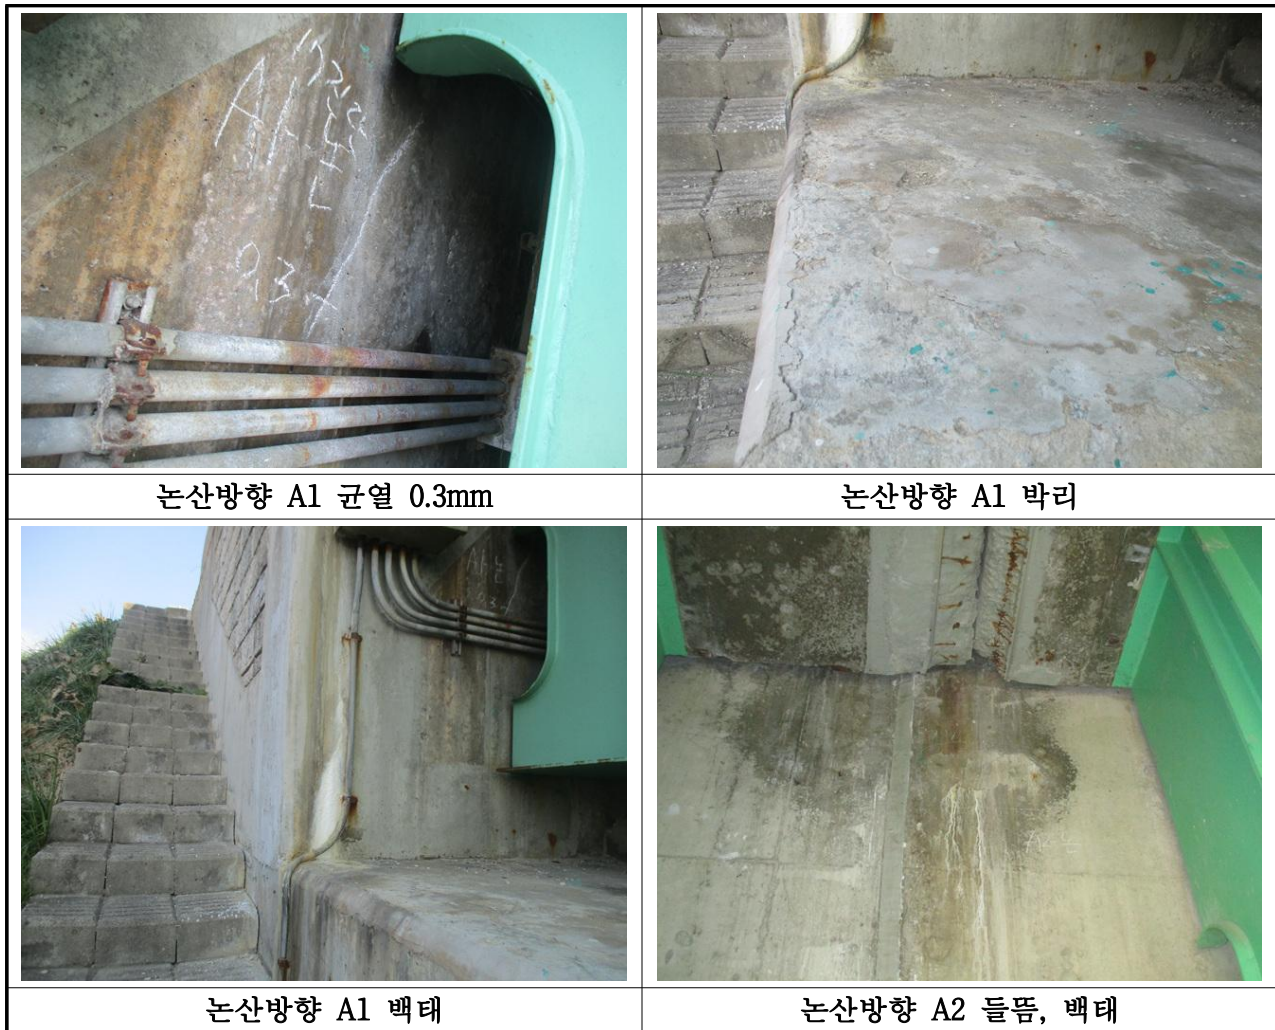
【사진 3.33】 교대 손상현황

- 교대에 발생한 균열은 대부분 폭 0.1~0.3mm로 조사되었다.
- 신축이음하부 누수로 인하여 교대에 누수흔적, 백태가 조사되었고, 일부 콘크리트 들뜸, 박리가 확인되었다.

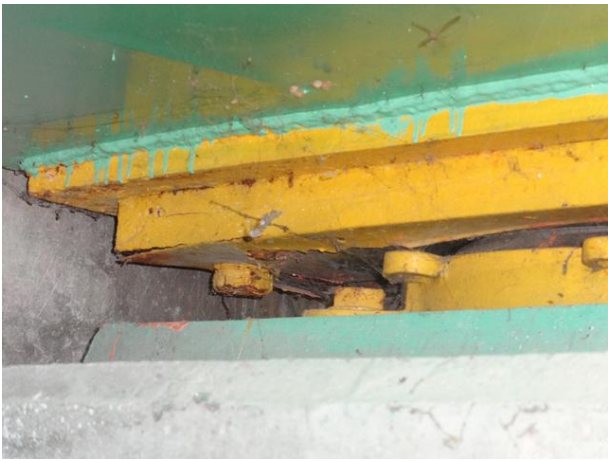
| 논산방향 A1-SH1 플레이트 부식 | 논산방향 A2-SH4 받침콘크리트 파손 |

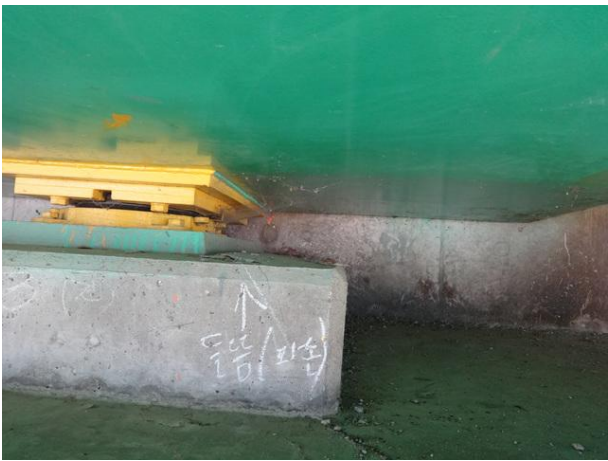
| 논산방향 A1-SH3 받침콘크리트 균열, 들뜸 | 논산방향 A2-SH4 받침콘크리트 파손 |

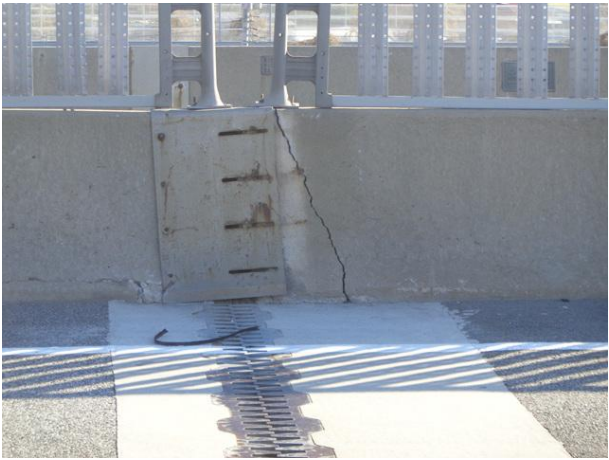
| 논산방향 S3 중앙분리대 파손 | 논산방향 S2 균열 0.2mm |

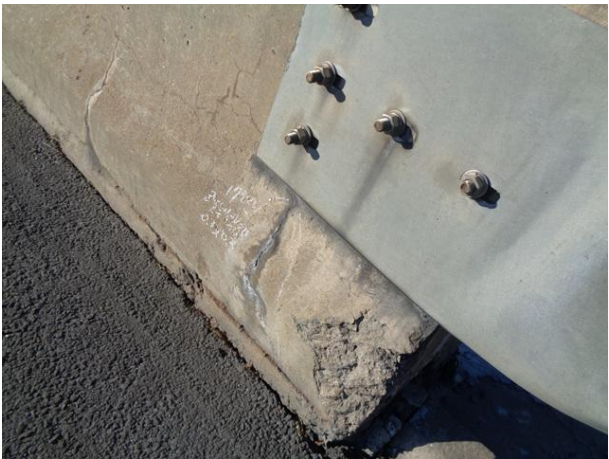
| 논산방향 S1 균열, 백태 | 논산방향 S2 콘크리트 파손 |
