# 제 7장 보수·보강 및 유지관리방안

초봉교(천안, 논산)는 논산천안고속도로(이정 : 228.9km)에 위치하고 2002년 12월에 준공된 교량이다. 행정구역상으로 충청남도 공주시 이인면 초봉리 일대에 위치하고 하부는 도로가 통과하고 있다.

교량의 외관조사에 따른 상태평가 결과 “B등급”으로 산정되어 발생한 손상에 대한 보수가 필요한 상태이고, 구조안전성평가 결과, 상·하행선 모두 전 경간에서 1등급(DB-24)로서의 내하력을 충분히 확보하고 있으며, 하부구조 또한 안전성을 확보하고 있는 것으로 평가되었다.

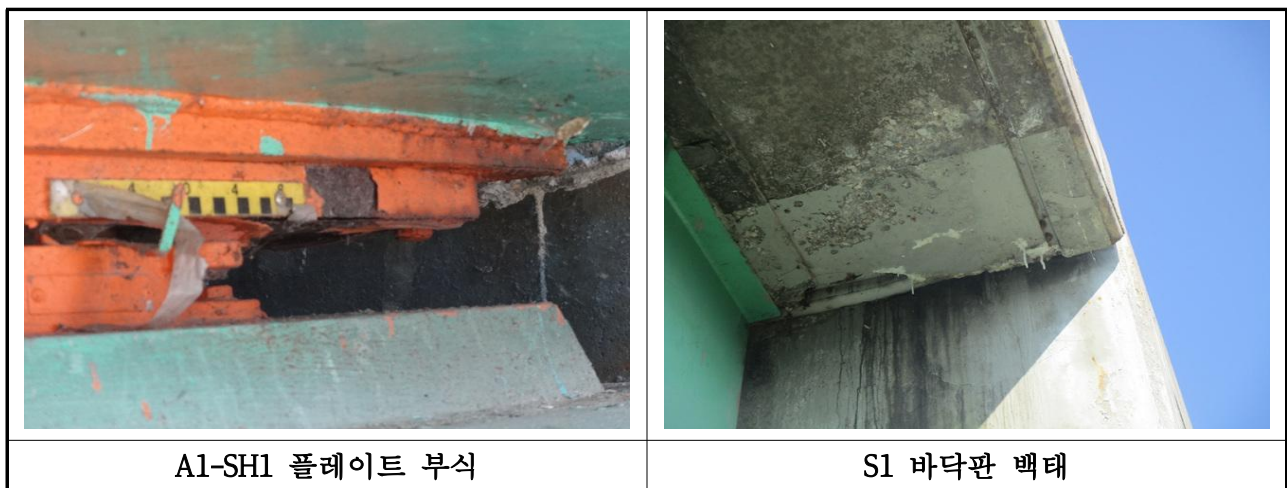
【사진 7.1】 신축이음 누수에 따른 손상 발생 현황

신축이음장치가 부식되거나 파손, 변형이 발생하였을 경우 하부에 누수가 발생할 수 있는데 누수에 의해 직접적인 손상은 발생하지 않으나 동절기 염화칼슘 등과 같은 염수가 유입될 경우 거더 단부 및 교량받침의 부식, 교대의 내구성에 손상을 유발시킬 수 있으므로 신축이음장치의 누수 발생 여부는 중요한 점검 사항이다.

현재 신축이음장치의 열화 등으로 인하여 하부에 누수가 발생한 상태이다. 이로 인하여 거더 단부 및 교량받침의 부식 등과 같은 2차 손상이 유발된 것으로 조사되었다.

현재 거더의 부식 및 교량받침의 부식, 캔틸레버 철근부식 등과 같은 2차 손상이 발생한 상태이다. 현재 신축이음 장치의 기능은 양호한 상태이므로, 2차 손상부에 대해 보수를 실시하고, 지속적인 관찰 후 신축이음장치의 교체를 실시해야 보수효과를 기대할 수 있을 것이다.

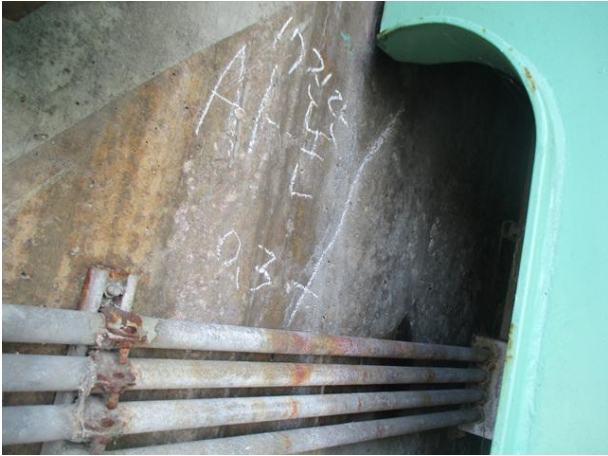
상·하부구조의 외관조사 결과 폭 0.1~0.3mm 균열이 다수 조사되었다. 전반적으로 비구조적인 균열로 판단되나, 폭 0.3mm 균열의 경우 피복두께 초과시 철근부식으로 진전되는 2차 손상이 발생할 우려가 있다.

상·하부 구조에 일부에 균열(폭 0.1~0.3mm)이 발생한 상태이다.

| 교대 A1 균열 0.3mm | 교각 P2 코핑부 균열 0.2mm |

발생한 균열에 대하여 균열 폭에 적절한 보수를 실시하고 보수부 재균열 발생 여부 및 진전여부를 주기적인 관찰 및 점검을 실시하여 유지관리 하는 것이 바람직하다.
