## 제 2장 자료수집 및 분석

### 2.1 자료수집 현황

【표 2.5】 용성2교 교량 현황

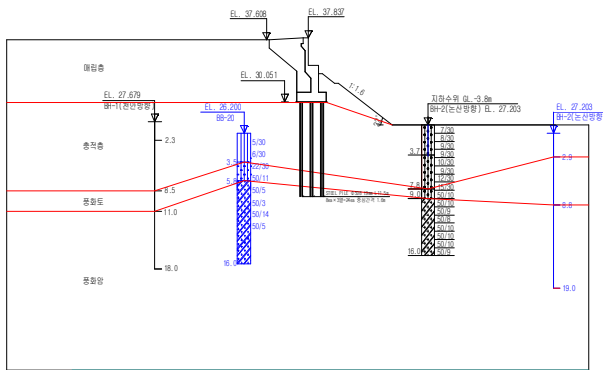
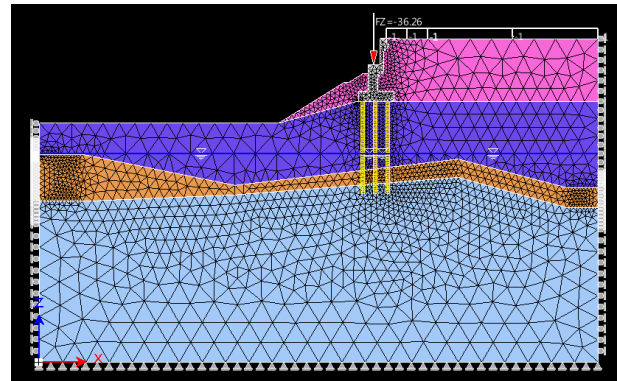
모델링

- 구조적으로 문제가 될 만한 손상, 결함, 열화는 조사되지 않았으나, 내측 캔틸레버에 발생한 철근부식은 우선적으로 보수를 실시해야 하고, 측방이동이 발생된 것으로 추정되는 양방향 교대 A1에 대하여 주기적인 계측 및 점검을 실시해야 할 것이다.
