## 제 3장 현장조사 및 시험

본 과업 대상 교량인 용성2교는 논산천안고속도로(이정 : 순천기점 227.93km)에 위치하며 2002년 12월에 준공된 교량이다. 행정구역상으로 충청남도 공주시 이인면 용성리에 위치하고 S2 경간에 도로가 교차·횡단하고 있다.

평면선형은 사각이 없는 직선교이며 종단선형은 시점에서 0.4811%의 상향경사를 이루고, 상부 구조형식은 3경간 연속의 STEEL BOX GIRDER교이며 하부구조는 역T형의 교대 2기와 T형의 교각 2기로 구성되어 있고 기초형식은 강관파일로 시공되어 있다.

## 3.2 외관조사(천안방향)

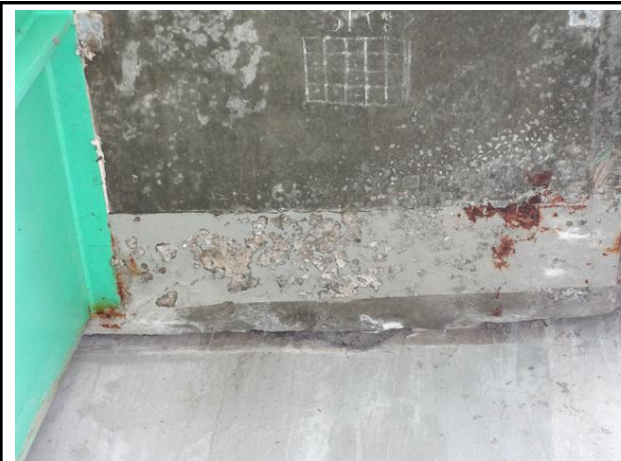
- 바닥판 하면에 대한 외관조사 결과 콘크리트 바닥판에 폭 0.1~0.2mm의 균열이 조사되었으며, 일부구간 폭 0.3mm 이상 균열이 발생하였다.
- 교량의 외측 캔틸레버에 물꿍기 불량에 의한 누수흔적이 발생한 것으로 조사되었으며, 일부 캔틸레버에 보수부 박리 및 철근부식에 의한 박락이 발생한 상태이다.

| 천안방향 S1 보수부 박리 | 천안방향 S1 폭 0.3mm 미만 균열 |

- 조사된 균열은 대부분 균열 폭 0.1~0.2mm로 깊이가 얇은 표면균열 형태를 띠고, 균열의 형상, 방향성, 발생위치 등을 고려해 볼 때 시공초기 건조수축에 의해 발생한 것으로 판단된다. 일부 발생한 폭 0.3mm이상 균열은 국부적으로 발생한 균열로 내구성 확보 차원의 주입보수 등의 유지관리가 요구되며, 폭 0.1~0.2mm 균열은 주의관찰 후 진전시 내구성 유지 및 손상 진전 방지 차원의 표면보수를 실시하는 것이 바람직하다.
- 캔틸레버에 발생한 박락 및 철근노출, 박리 구간은 캔틸레버 하면에서 누수되는 비산수로 인한 장기적인 습윤 상태 및 피복부족으로 인해 발생한 것으로 판단되며, 손상부의 진전은 미미한 상태로 확인되었으나, 부재의 내구성 확보차원의 단면보수, 단면보수+방청 등의 조치가 요구된다.
- 기 발생한 백태, 균열 등 손상에 대하여, 주기적인 점검을 통한 손상의 진전여부 확인 및 손상의 진전시 보수를 실시하는 유지관리가 필요하다.

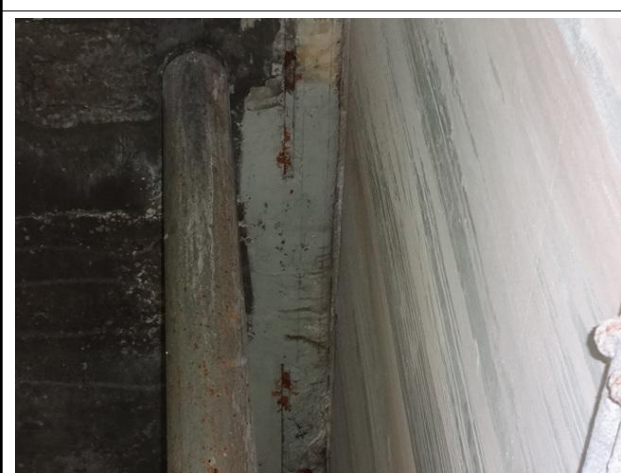
| 천안방향 S1 물끊기홈 불량 | 천안방향 S2 캔틸레버 파손 및 철근노출 |

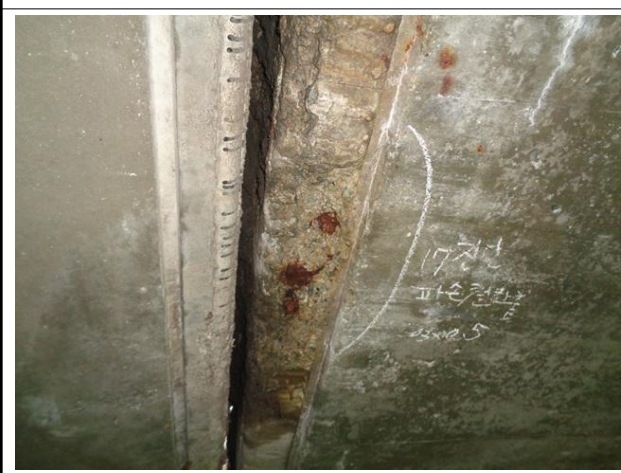
| 천안방향 S2 캔틸레버 파손 및 철근노출 | 천안방향 S3 캔틸레버 박락 및 철근노출 |

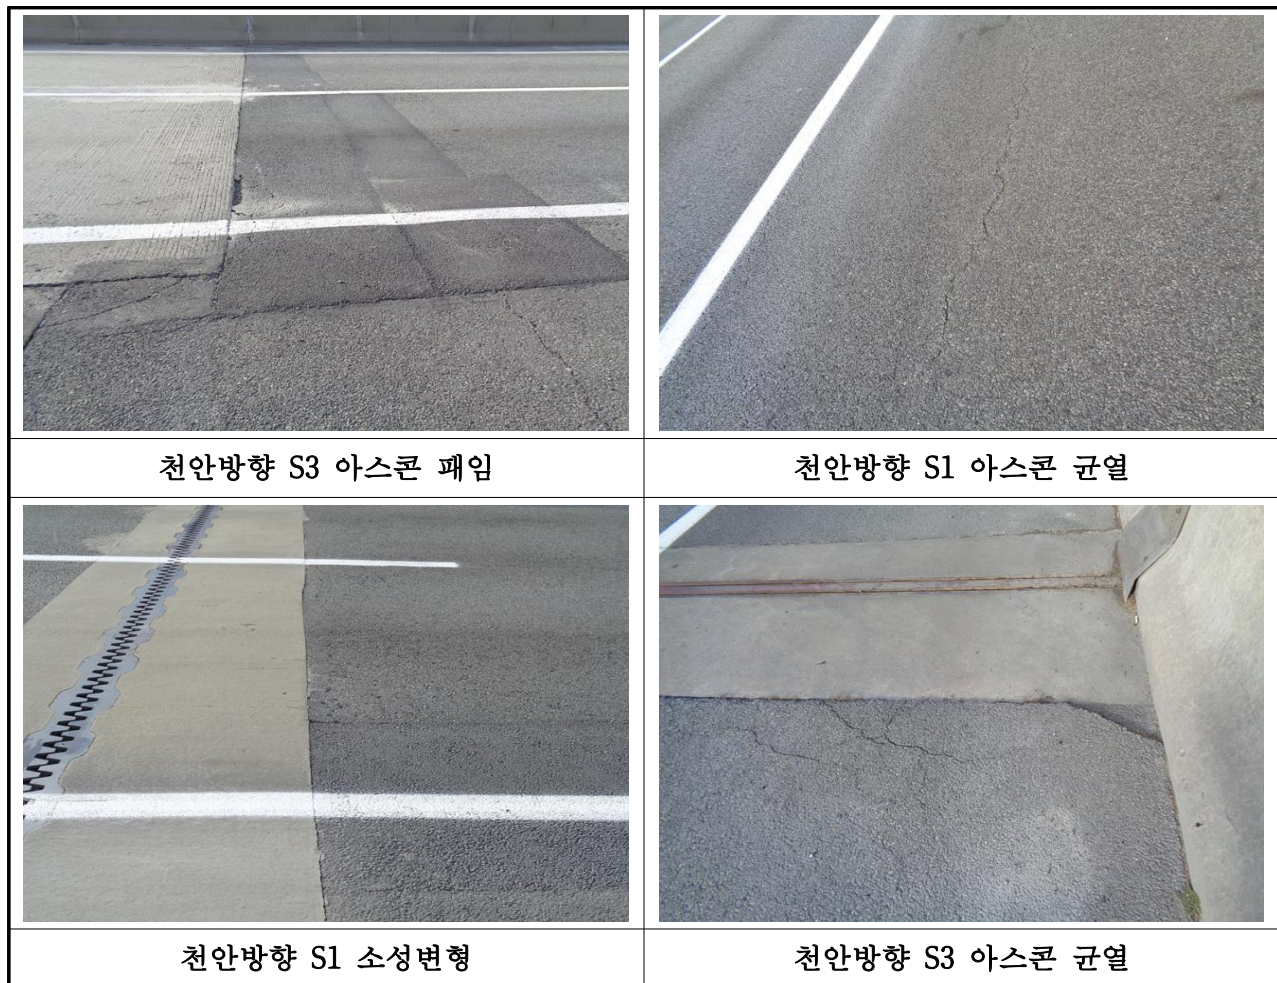
【사진 3.21】 교면포장 손상현황

- 본 교량의 교면포장에 대한 외관조사 결과 아스콘 균열이 신규 조사되었다.
- 기 손상인 패임, 소성변형, 체수 등이 확인되었다.

- 본 교량의 교면포장에 발생한 아스콘 균열 및 망상균열은 차량의 반복하중에 의해 발생한 것으로 판단되며 바닥판 및 방수층의 내구성 유지와 손상진전 방지를 위하여 손상의 진전시 아스콘 실링 등의 보수를 실시하는 것이 바람직하다.
- 발생한 아스콘 패임, 굽힘 및 소성변형은 중차량의 반복하중, 충격으로 인한 손상으로 주행성에 영향이 경미하므로, 주의관찰 후 손상의 진전시 재포장 등의 조치가 요구된다.

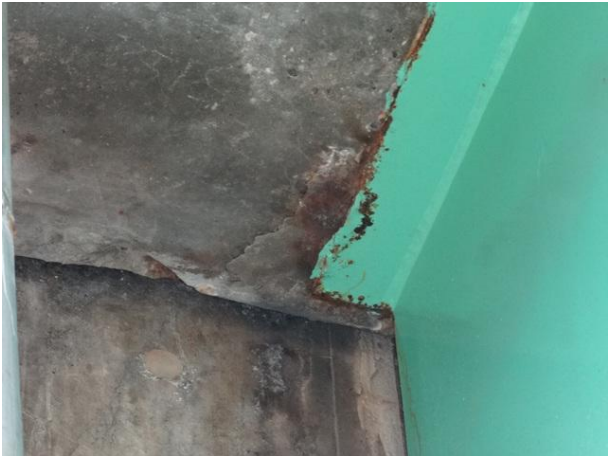
- 바닥판 하면에 대한 외관조사 결과 콘크리트 바닥판에 폭 0.1~0.2mm의 균열이 조사되었으며, 일부구간 폭 0.3mm 이상 균열이 발생하였다.
- 교량의 외측 캔틸레버에 물끊기 불량에 의한 누수흔적이 발생한 것으로 조사되었으며, 일부 캔틸레버에 박락, 백태가 발생한 상태이다.

| 논산방향 S1 들뜸 | 논산방향 S1 폭 0.3mm 미만 균열 |

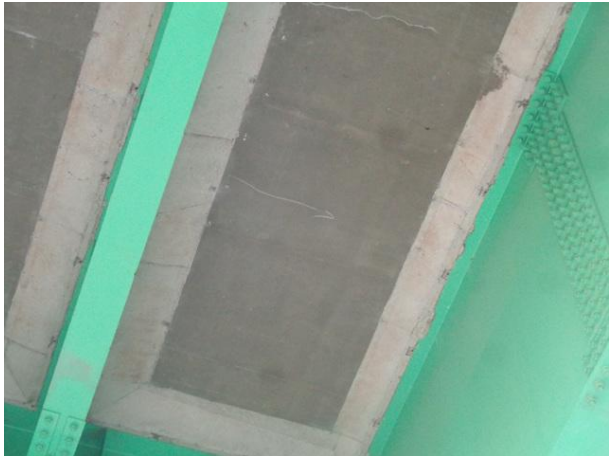
- 조사된 균열은 대부분 균열 폭 0.1~0.2mm로 깊이가 얇은 표면균열 형태를 띠고, 균열의 형상, 방향성, 발생위치 등을 고려해 볼 때 시공초기 건조수축에 의해 발생한 것으로 판단된다. 일부 발생한 폭 0.3mm이상 균열은 국부적으로 발생한 균열로 내구성 확보 차원의 주입보수 등의 유지관리가 요구되며, 폭 0.1~0.2mm 균열은 주의관찰 후 진전시 내구성 유지 및 손상 진전 방지 차원의 표면보수를 실시하는 것이 바람직하다.
- 일부에서 단면보수를 실시한 것이 확인되었다.
- 캔틸레버에 발생한 박락 구간은 캔틸레버 하면에서 누수되는 비산수로 인한 장기적인 습윤 상태 및 피복부족으로 인해 발생한 것으로 판단되며, 손상부의 진전은 미미한 상태로 확인되었으나, 부재의 내구성 확보차원의 단면보수 등의 조치가 요구된다.
- 기 발생한 백태, 균열 등 손상에 대하여, 주기적인 점검을 통한 손상의 진전여부 확인 및 손상의 진전시 보수를 실시하는 유지관리가 필요하다.

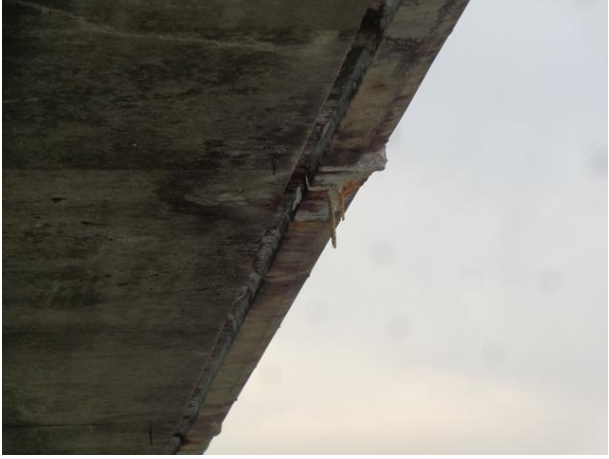
| 논산방향 S1 백태 | 논산방향 S2 백태 |

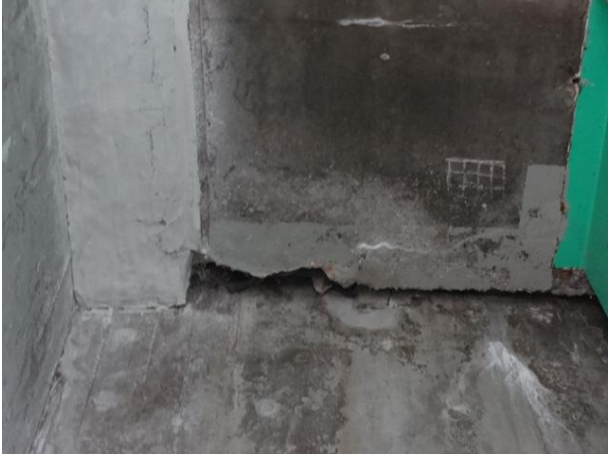
| 논산방향 S3 박락 및 철근노출 | 논산방향 S3 캔틸레버 박락 |

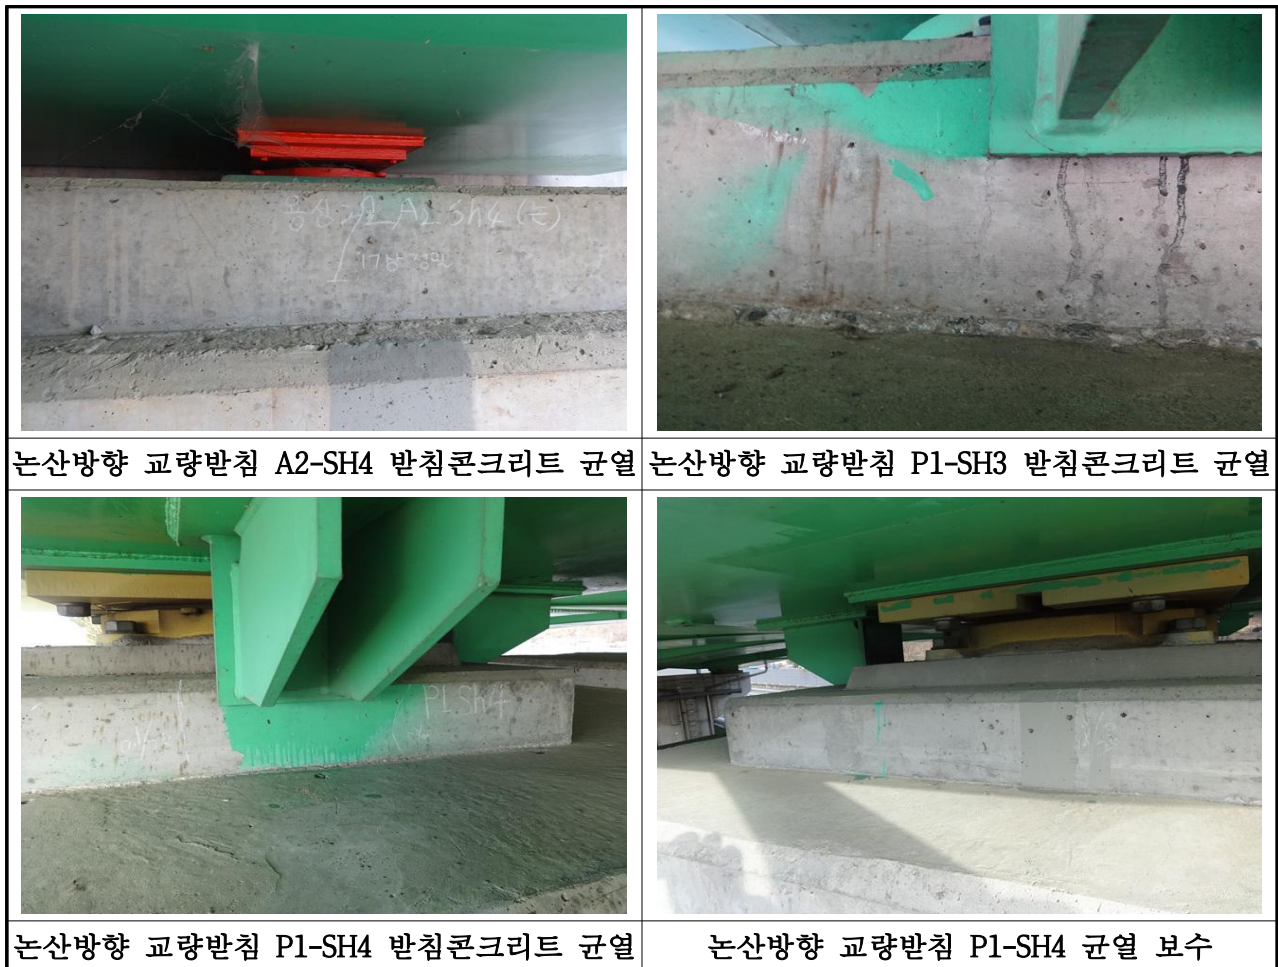
【사진 3.37】 교량받침 손상현황

- 교량 받침장치는 상부구조에서 발생된 하중을 하부구조로 전달하고 상부구조의 신축 및 회전에 능동적으로 대응하는 부재로서 본 조사에서는 과반력 및 부반력 발생 여부, 온도변화 및 활하중에 의한 신축거동 여부뿐만 아니라 강재 부식, 콘크리트 손상 여부 등 내구성, 기능성, 사용성 등에 대한 현장조사를 시행하였다.
- 일부 받침콘크리트 균열이 조사되었다.

- 받침콘크리트에 발생한 균열은 초기 건조수축 균열로 추정되며, 손상의 진전 및 확대시 주입보수, 표면처리 등의 유지관리가 요구된다.

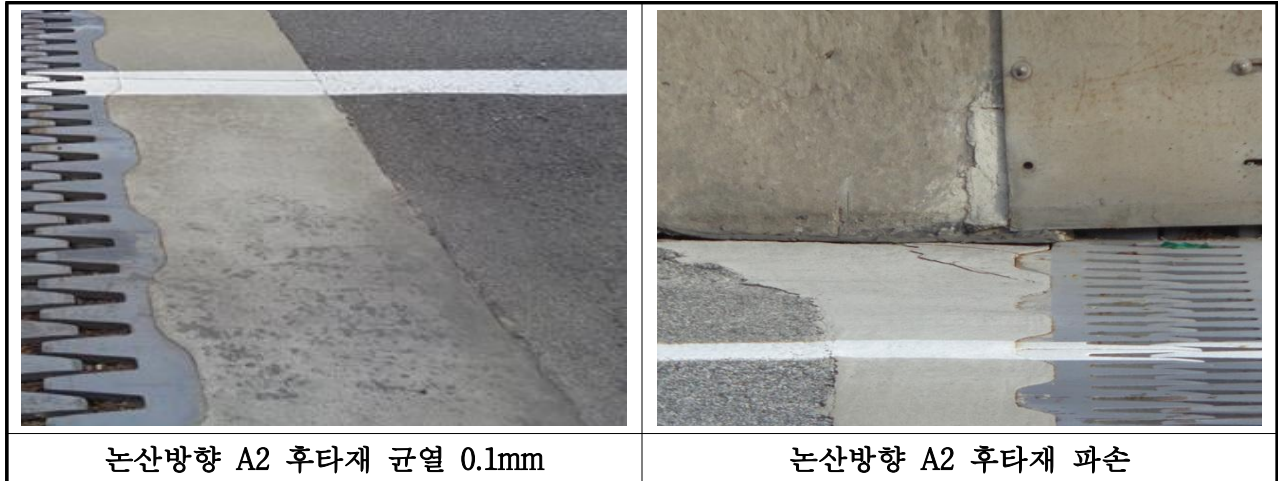
【사진 3.41】 신축이음장치 손상현황

- 신축이음장치의 외관조사 결과 신축이음장치 후타재 균열, 들뜸이 조사되었다.

- 후타재에 발생한 균열, 들뜸은 시공초기 건조수축, 공용 중 차량의 반복하중 및 충격에 의한 손상으로서 보수를 통한 내구성 유지가 바람직하다.

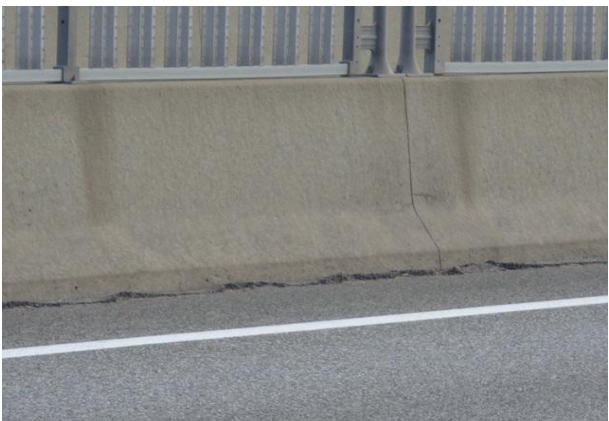
| 논산방향 S1 아스콘 파손 | 논산방향 S3 아스콘 균열 |

- 본 교량의 교면포장에 발생한 아스콘 균열은 차량의 반복하중에 의해 발생한 것으로 판단되며 바닥판 및 방수층의 내구성 유지와 손상진전 방지를 위하여 손상의 진전시 아스콘 실링 등의 보수를 실시하는 것이 바람직하다.
- 발생한 아스콘 패임, 굽힘은 중차량의 반복하중, 충격으로 인한 손상으로 주행성에 영향이 경미하므로, 주의관찰 후 손상의 진전시 재포장 등의 조치가 요구된다.

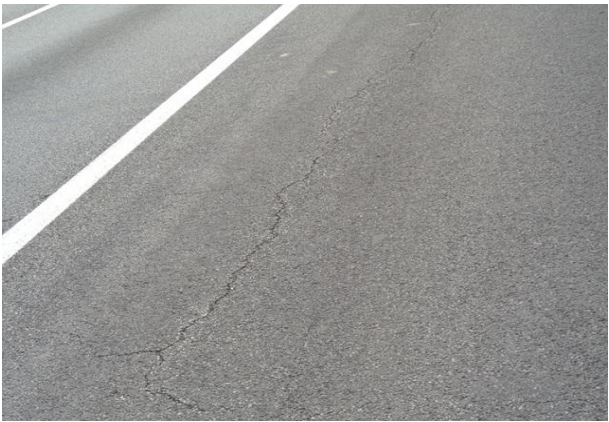
| 논산방향 S1 아스콘 균열 | 논산방향 S3 아스콘 균열 |
