## 제 3장 현장조사 및 시험

본 과업 대상 교량인 연무IC교는 논산천안고속도로(이정 : R-A 0+378km)에 위치하며 2002년 12월에 준공된 교량이다. 행정구역상으로 충청남도 논산시 채운면 화정리에 위치하고 S2경간에 본선이 교차·횡단하고 있다.

평면선형은 사각이 없는 직선교이며 종단선형은 시점에서 3.6993%의 상향경사를 이루고 종점에서는 3.7833%의 하향경사를 이루고 있다. 상부 구조형식은 5경간 연속의 STEEL BOX GIRDER교이며 하부구조는 역T형의 교대 2기와 라멘식(Ⅱ형)의 교각 3기로 구성되어 있고 기초형식은 강관파일(A1, A2, P1, P2, P3)로 시공되어 있다.

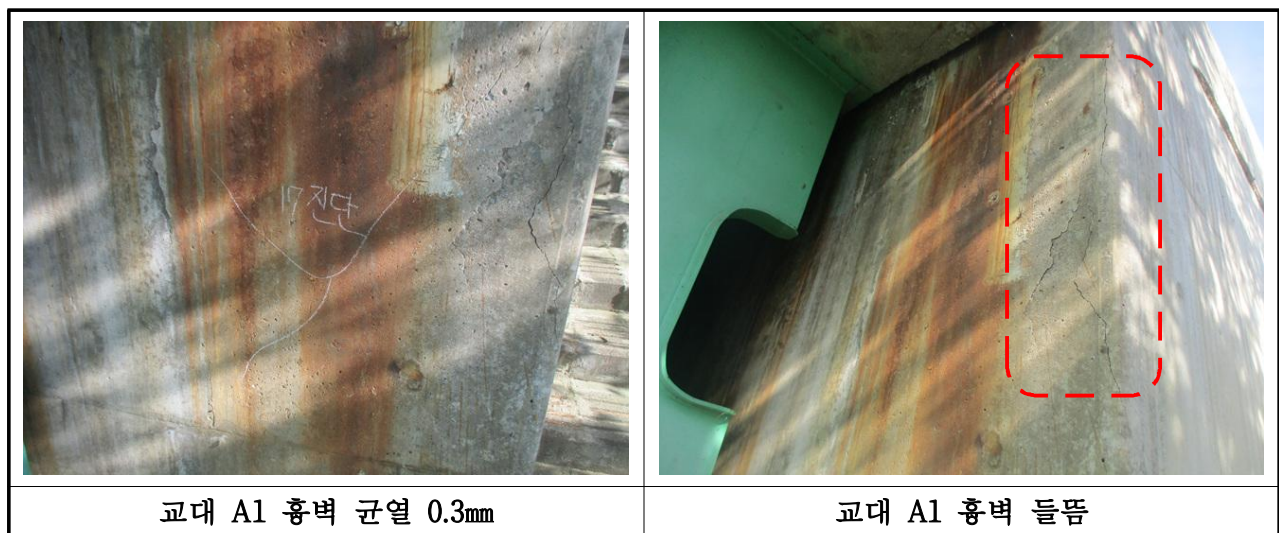
【사진 3.12】 교대손상현황

- 교대에 발생한 균열은 폭 0.1~0.3mm로서 수직균열의 형태로 발생하였다.
- 신축이음하부 누수로 인하여 교대 흙벽에 누수흔적이 조사되었고, 이로 인해 들뜸, 박락, 백태가 조사되었다.
- 교대 전면의 경사는 콘크리트 블록으로 마감되어 있으며, A2의 경우 일부 배부름이 조사되었으며, A1, A2 양측 점검계단 침하 및 공동이 조사되었다.
- 그 외 구조물의 내구성에 영향을 미칠만한 손상은 발생되지 않은 것으로 조사되었다.

- 교대에서 조사된 수직균열은 균열의 형상, 방향성, 발생위치 등을 고려해 볼 때 시공초기 건조수축 및 신축이음 하부 누수에 의해 발생한 것으로 판단된다. 흉벽부에 발생된 폭 0.3mm이상 균열의 경우 상부의 우수유입시 균열 진전 및 내부 철근부식 등을 유발할 수 있으므로 주입보수 등의 조치가 요구되며, 그 외 균열부는 주기적인 점검을 통한 주의관찰 후 손상의 진전시 표면처리 등의 조치를 취하는 것이 바람직하다.
- 교대 흉벽에 발생한 들뜸 및 박락, 백태 등의 손상은 신축이음으로 유입된 우수(염수)에 의한 것으로서 현재 신축이음장치에 대한 근본적인 보수가 선행되지 않으면 보수효과를 기대하기 어렵기 때문에 신축이음 하부 물받이 및 유도배수관 설치 등의 조치가 선행되어야 하며, 들뜸 및 박락의 경우 손상의 진전여부 방지를 위한 단면보수 등의 조치가 필요하다.
- 교대 양측 계단부 침하 및 공동, A2측의 콘크리트 블록에 발생한 배부름은 상부 배수관으로부터의 우수유입 및 당초 앞성토의 다짐불량에 의해 발생한 것으로 판단된다.

교대 날개벽과 바닥판의 이격 등은 발생하지 않은 것으로 나타났으며 손상 부 또한 별다른 진전이 발생하지 않은 것으로 나타났으나 방치 시 손상이 진전될 수 있으므로 단면보수 등의 조치를 취하는 것이 바람직하다.

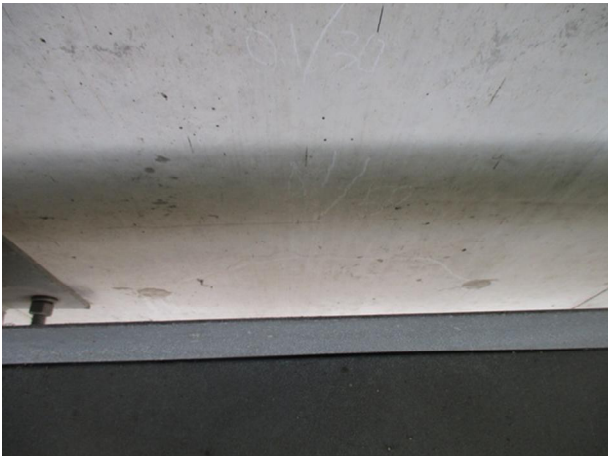
| 교각 P1 코핑부 균열 0.1mm | 교각 P1 코핑부 균열 0.1mm |

- 교각에서 조사된 균열은 균열의 형상, 방향성, 발생위치 등을 고려해 볼 때 시공초기 건조수축이 주된 원인으로 판단되며, 균열 폭 0.3mm미만의 비구조적 균열로서 주기적인 점검을 통한 주의관찰 후 손상의 진전시 표면처리 등의 조치를 취하는 것이 바람직 할 것으로 판단된다.
- 기타 원활한 유지관리를 위해 설치된 교각 표지판 탈락의 경우 구조물의 안전성에 영향을 미치는 손상은 아니므로 주기적인 점검을 통한 주의관찰이 필요하다.

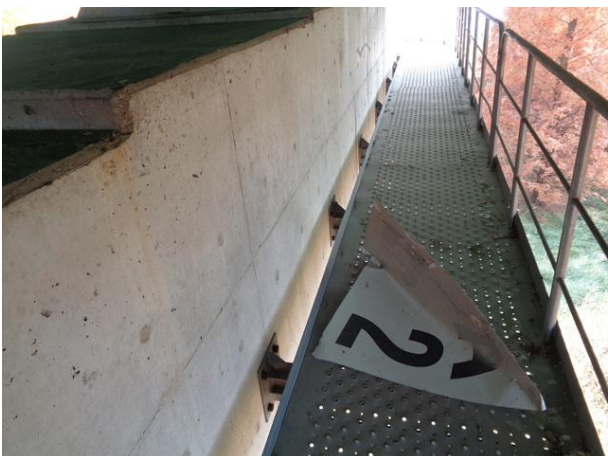
| 교각 P2 코핑부 교각 표지판 탈락 | 교각 P4 코핑부 균열 0.1mm |

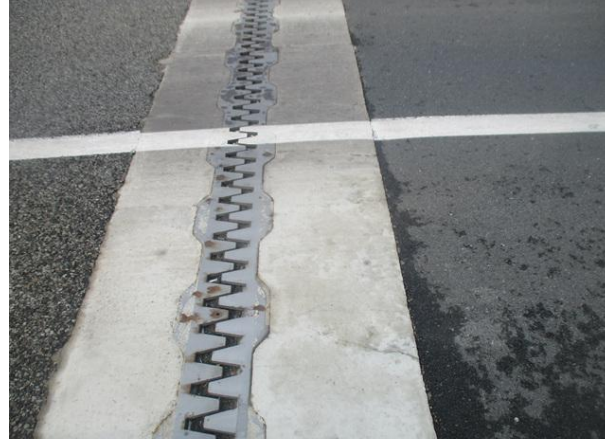
| <p>A1 후타재 들뜸 및 파손</p> | <p>A1 후타재 균열 0.2mm</p> |

- 신축이음장치의 본체에 발생한 부식은 신축이음장치의 양측 끝단에 국한되어 발생하였으며 이는 끝단에 퇴적된 이물질에 의하여 장기간 체수가 지속됨에 따라 발생한 것으로 판단된다.
- 부식 발생으로 인하여 본체의 거동에는 별다른 문제를 미치지 않는 상태이며, 손상의 진전방지 및 내구성 유지를 위하여 체수가 발생하지 않도록 주기적인 청소를 실시하는 것이 바람직하다.
- 후타재에 발생한 균열은 시공초기 건조수축, 공용 중 차량의 반복하중 및 충격에 의한 손상으로서 신축이음장치의 거동에는 별다른 문제를 미치지 않는 상태이므로 주기적인 점검을 통한 주의관찰 후 손상의 진전시 적절한 조치를 취하는 것이 바람직하다.
- 후타재에 발생한 파손 및 들뜸의 경우 공용 중 차량의 반복하중 및 충격에 의한 손상으로서 신축이음장치의 거동에는 영향을 미치지 않는 상태이므로 주의관찰 후 손상의 진전시 단면보수 등의 조치를 취하는 것이 바람직하다.

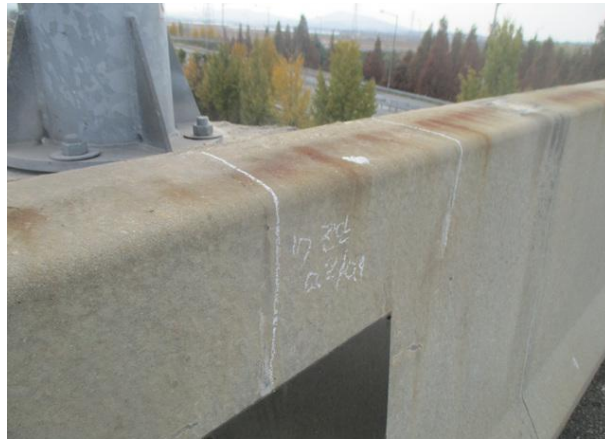
| <p>S1 방호울타리 전면 균열 0.2mm</p> | <p>S2 방호울타리 전면 균열 0.3mm</p> |

- 방호울타리에 발생한 균열(폭 0.3mm미만)은 대부분 시공초기 건조수축에 의해 발생한 균열로, 일부구간 균열부에 우수가 유입되어 백태가 발생한 것으로 조사되었다. 기 손상부는 주기적인 점검을 통한 주의관찰 후 손상의 진전시 표면처리 등의 적절한 조치를 취하는 것이 바람직하다.
- 그 외 발생한 균열(폭 0.3mm이상)의 경우 기존 균열부의 손상이 진전된 것으로 판단되며, 발생한 손상은 교량의 안전성 및 차량의 주행 안전성에 별다른 영향을 미치지 않는 손

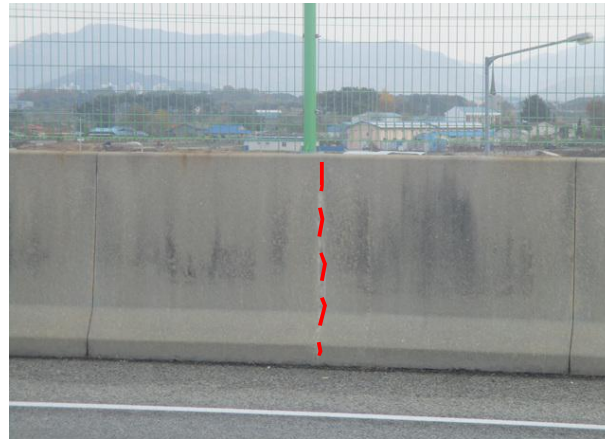
상이나, 부재의 내구성 유지 및 손상진전 방지를 위한 주입보수 등의 보수를 실시하는 것이 바람직하다.

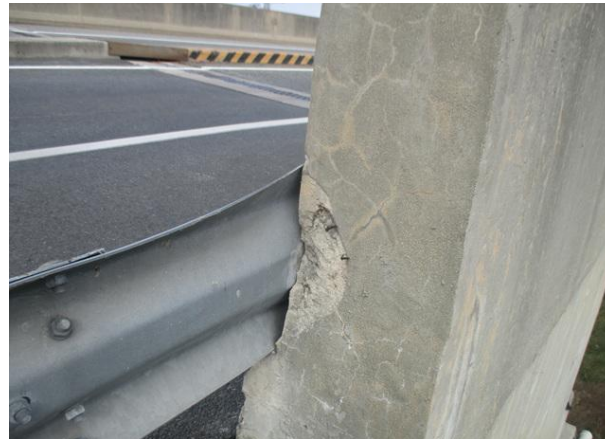
| <p>S4 방호울타리 전면 백태</p> | <p>S1 방호울타리 접속부 파손</p> |

- 방호울타리 및 중앙분리대 연석에 발생된 박리 및 박락, 파손, 도장박리, 차수판 변형 등의 손상은 공용기간 증가에 의한 열화, 외부 충격, 시공미흡 등의 원인으로 인한 손상으로 주의관찰 후 손상의 진전시 적절한 조치를 취하는 것이 바람직하다.

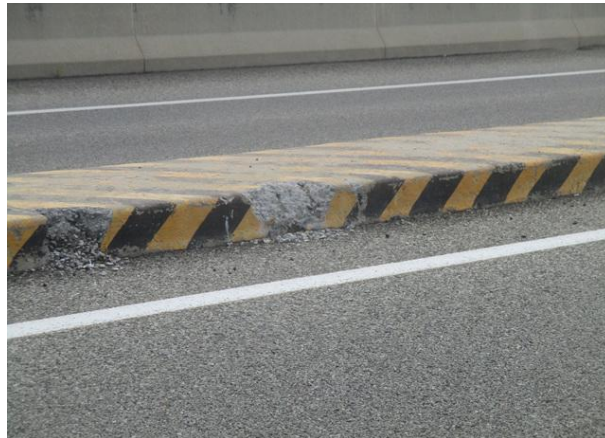
| <p>S1 중앙분리대 연석 박락</p> | <p>S2 중앙분리대 연석 도장박리</p> |
