# 제 7장 보수·보강 및 유지관리방안

본 과업 대상 교량인 연무IC교는 논산천안고속도로(이정 : R-A 0+378km)에 위치하며 2002년 12월에 준공된 교량이다. 행정구역상으로 충청남도 논산시 채운면 화정리에 위치하고 S2경간에 본선이 교차·횡단 하고 있다.

교량의 외관조사에 따른 상태평가 결과 “B등급” 으로 산정되어 발생한 손상에 대한 보수가 필요한 상태이고, 구조안전성평가 결과, 상·하행선 모두 전 경간에서 1등급(DB-24)로서의 내하력을 충분히 확보하고 있으며, 하부구조 또한 안전성을 확보하고 있는 것으로 평가되었다.

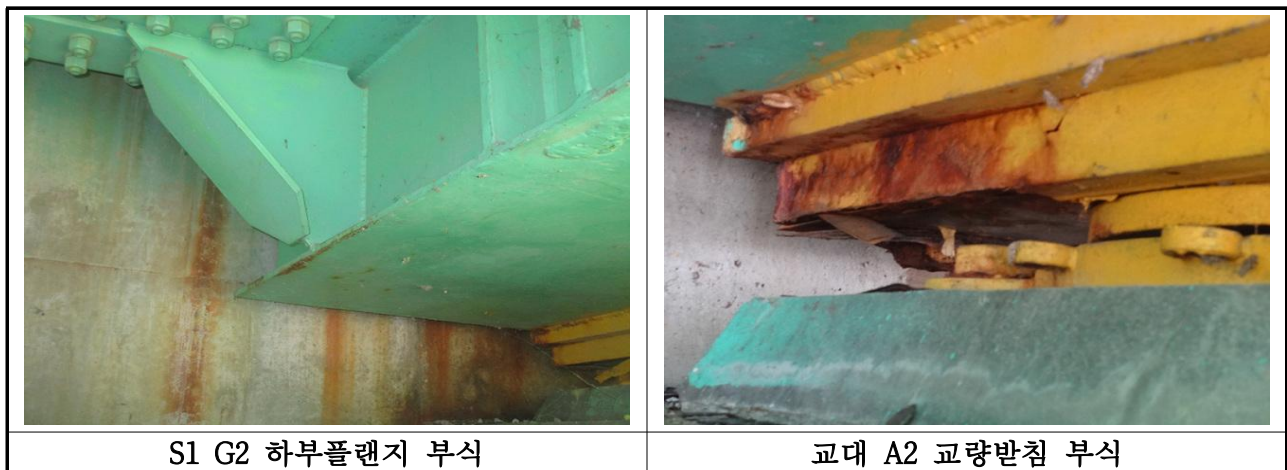
【사진 7.1】 신축이음 누수에 따른 손상 발생 현황

현재 연무IC교는 A1측과 A2측에 MS형식의 신축이음장치가 설치되어 있으며 신축이음장치에 별다른 손상은 없는 상태이나 신축이음 단부로 우수가 유입된 상태이며 이로 인하여 거더 단부 및 교량받침의 부식 등과 같은 2차 손상이 유발된 것으로 조사되었다.

현재 거더의 부식 및 교량받침의 부식, 바닥판 및 교대 들뜸 등과 같은 2차 손상이 발생된 상태이다. 신축이음장치에 2차 손상을 발생시킬 만한 손상은 조사되지 않았으며, 기 손상은 신축이음 단부를 통해 유입된 우수로 인해 발생한 손상으로 주기적인 점검을 통한 주의관찰 후 손상의 진전 시 신축이음 하부 물받이 설치 및 유도배수관 설치 등의 조치를 취

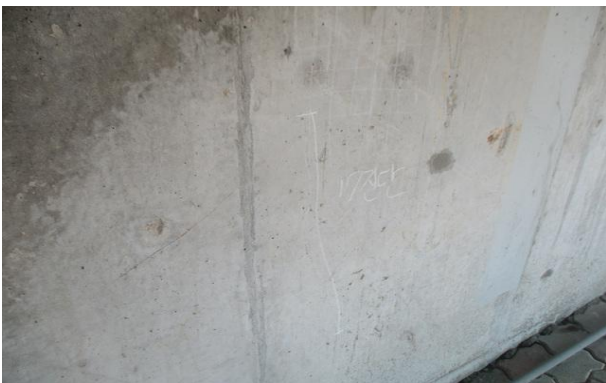
교대 홍벽 및 벽체에 발생한 수직균열(폭 0.1~0.3mm)과 교각 코핑부에 발생한 수직균열(폭 0.1~0.2mm)은 다수 발생한 상태이다.

| 교대 A1 벽체 균열 0.2mm | 교대 A1 홍벽 균열 0.3mm |

발생한 균열(폭 0.3mm이상)에 대하여 주입보수를 실시하고 보수부 재균열 발생 여부 및 진전여부를 주기적인 관찰 및 점검을 실시하여 유지관리 하는 것이 바람직하며, 그 외 균열부는 주의관찰 후 손상의 진전시 적절한 보수를 실시하는 것이 바람직하다.

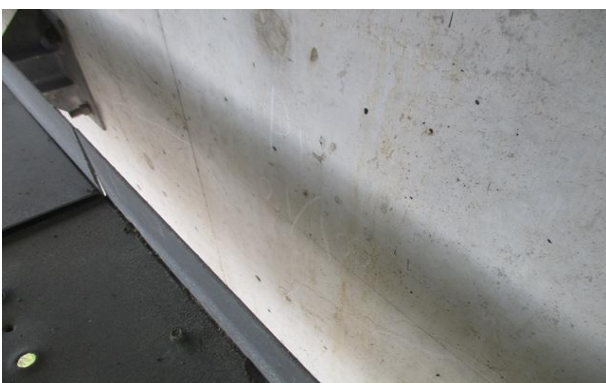
| 교각 P1 코핑부 균열 0.1mm | 교각 P4 코핑부 균열 0.1mm |
