## 제 3장 현장조사 및 시험

본 과업 대상 교량인 논산JCT교(이정 : R-C 0+975km)는 행정구역상으로 충청남도 논산시 연무읍 고내리 일대에 위치하고 호남고속도로에서 분기되어 본선으로 진입하도록 2002년 12월에 준공된 교량이다. 본 교량의 S2 경간에는 호남고속도로가 교차·횡단하며 S1 경간에는 시설운영을 위한 회차로가 시공되어 있다.

본문에서는 교량의 구성부재별로 외관조사 결과를 사진 중심으로 수록하였고 이에 따른 외관조사망도와 외관조사 총괄표는 부록에 수록하여 향후 교량점검 및 유지관리시에 효율적으로 활용할 수 있게 하였으며, 과업조사 착수 전까지의 정기점검('17.12)을 “기존”, 2018년 정밀안전진단을 “금회” 라고 표기하였다.

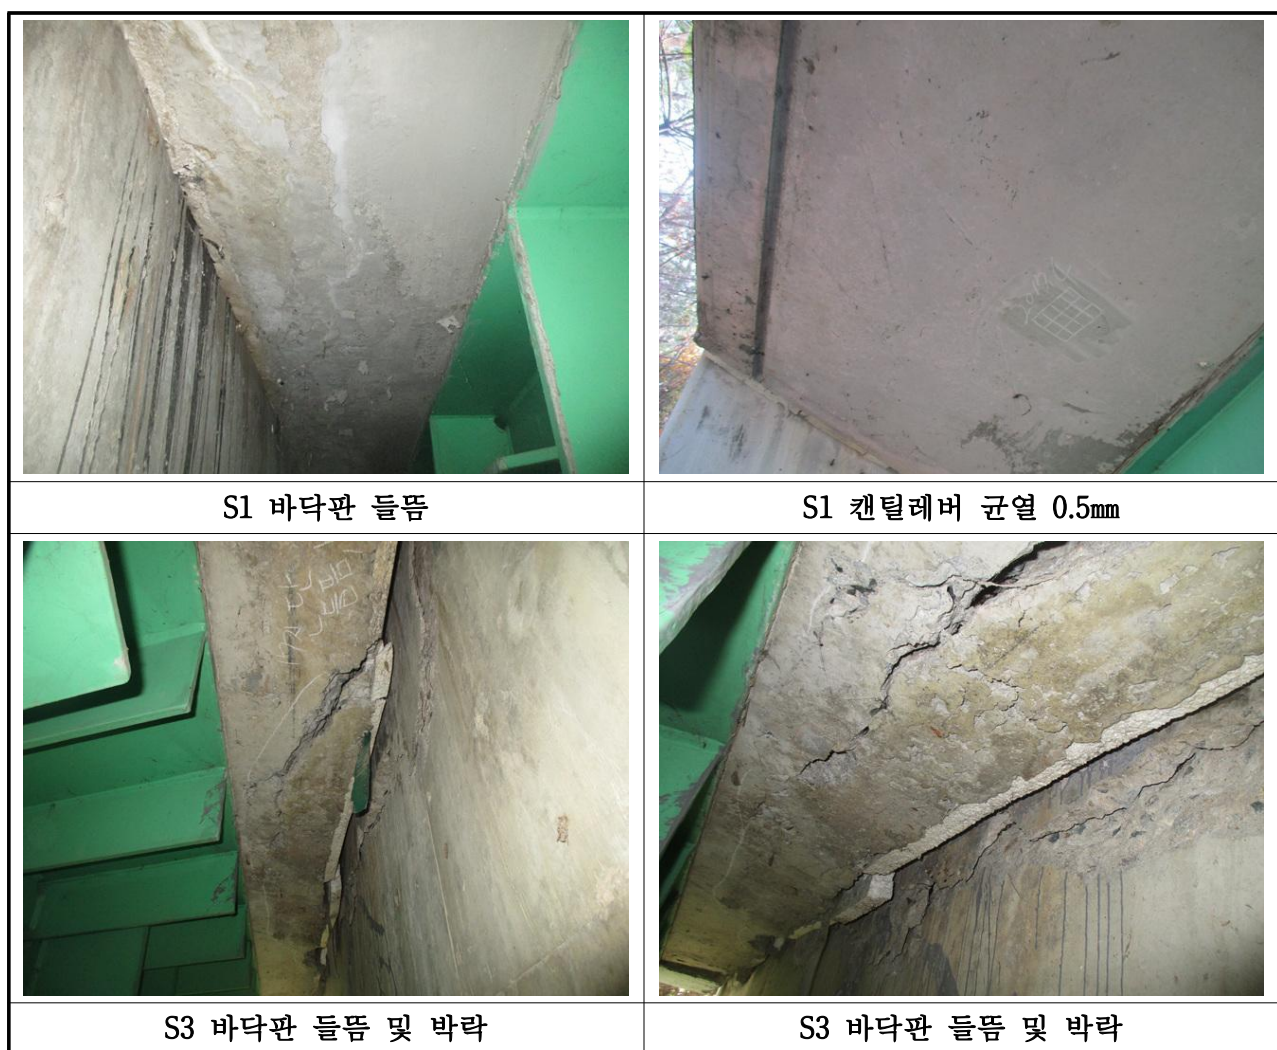
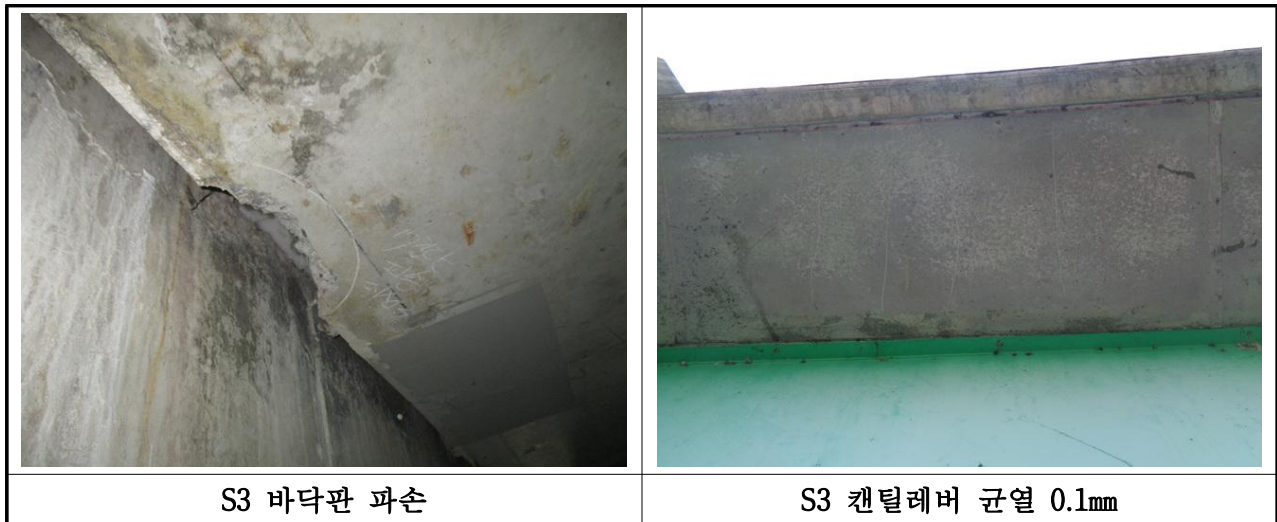
【사진 3.3】바닥판 손상현황

- 바닥판 하면에 대한 외관조사 결과 캔틸레버 전구간에 걸쳐 폭  $0.1\sim 0.5\text{mm}$ 의 균열이 국부적으로 조사되었다.
- S1과 S3의 바닥판에 들뜸 및 박락, 파손이 발생한 상태이다.
- 그 외 구조물의 내구성에 영향을 미칠만한 손상은 발생되지 않은 것으로 조사되었다.

금회 진단은 준공 후 실시하는 15년차 정밀안전진단으로서 전차 점검에 비해 균열(폭 0.3mm 내·외), 파손이 추가 발생된 것으로 조사되었다. 바닥판은 금회 실시한 결과를 토대로 하여 향후 유지관리를 실시하는 것이 바람직하다.

- 조사된 균열은 대부분 균열 폭 0.1~0.2mm로 깊이가 얇은 표면균열 형태를 띠고 있고, 균열의 형상, 방향성, 발생위치 등을 고려해 볼 때 시공초기 건조수축에 의해 발생한 것으로 판단된다. 균열의 발생은 일부구간 국부적으로 발생한 상태이며, 주의관찰 후 손상의 진전시 표면처리 등의 조치를 취하는 것이 바람직하다.
- S1 캔틸레버에 발생된 균열 폭 0.3mm 이상인 균열의 경우 기 손상의 진전으로 인해 발생된 손상으로 상부의 우수유입시 균열 진전 및 내부 철근부식 등을 유발할 수 있으므로 손상의 진전 방지 및 구조물의 내구성 증진을 위한 주입보수 등의 조치가 필요할 것으로 판단된다.
- S1, S3 경간에 발생된 들뜸 및 박락, 파손의 경우 장기공용으로 인한 열화, 보수미흡, 시공중 외부충격, 우수유입 등의 원인으로 발생된 손상인 것으로 판단된다. 기 손상부는 진전 방지 및 구조물의 내구성 증진을 위한 단면보수 등의 조치가 필요하다.

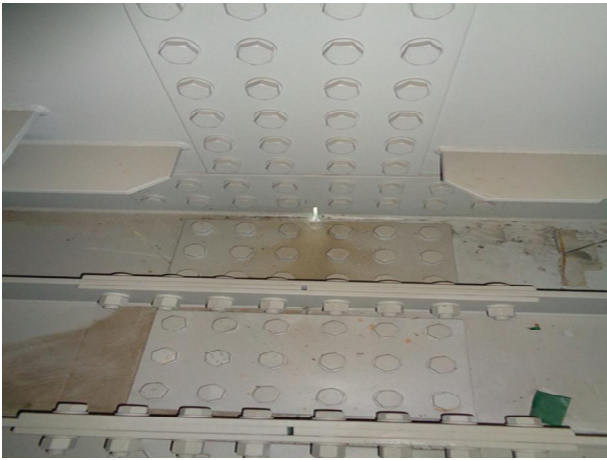
| S1 G1 우수유입흔적 | S2 G1 용접부 PTT |

- 논산JCT교의 거더 내부에 발생한 부식, 단부부식의 경우 장기공용으로 인한 열화 및 Splice 틈으로 유입된 우수로 인해 발생한 손상으로 구조물의 안전성에 별다른 영향을 미치지 않는 손상이므로 주의관찰 후 손상의 진전시 부식제거, 재도장 등의 조치를 취하는 것이 바람직하다.
- 거더 내부에 발생한 도장박리의 경우 장기공용으로 인한 열화, 우수유입 등의 원인으로 발생한 손상으로 기 점검 이후 일부구간 손상의 진전으로 인한 추가 손상이 발생한 것으로 확인되었다. 기 손상부는 주의관찰 후 손상의 진전시 재도장 등의 조치를 취하는 것이 바람직 할 것으로 판단된다.
- Splice 부의 경우 전반적으로 양호한 상태이나, 실링재 미설치로 인해 Splice 틈으로 우수가 유입된 흔적이 발생한 상태이다. 거더 내부의 우수유입은 장기적으로 거더의 도장에 영향을 미쳐 부식 등의 손상을 발생시킬 수 있으므로 주의관찰 후 손상의 발생시 우수유입 방지를 위한 실링재 마감을 실시하는 것이 바람직 할 것으로 판단된다.
- S4의 용접부에 발생한 PIT는 시공시 발생한 손상으로, 현재 상태는 경미한 상태이며, 안전성에 별다른 영향을 미치지 않는 손상이므로 주의관찰 하여도 무방하다.

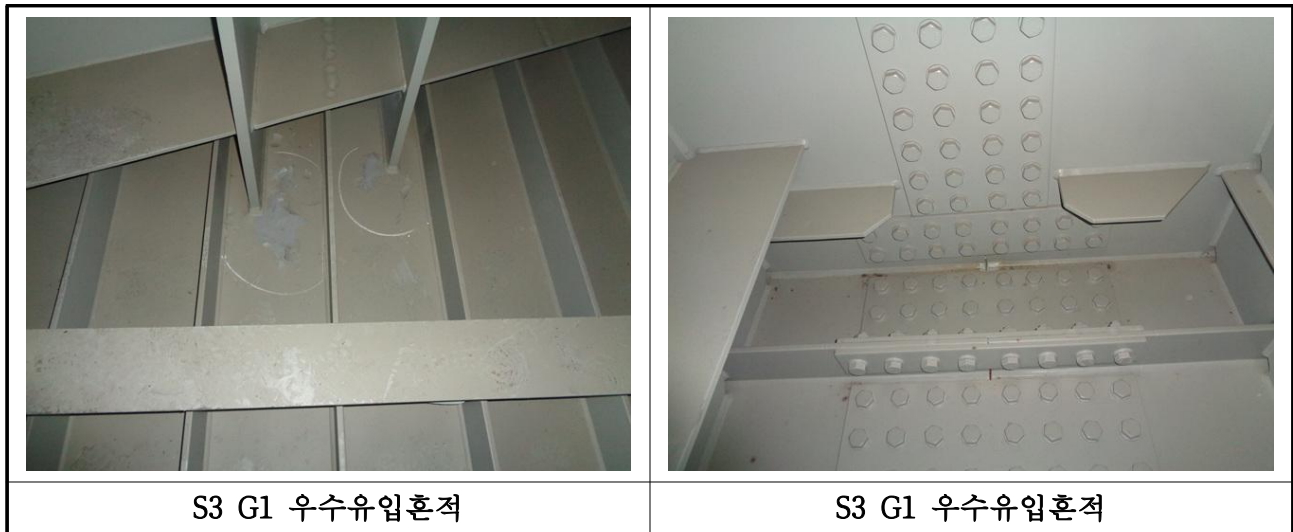
【사진 3.6】강박스 거더 내부 손상현황(계속)

- 강박스 거더 내부에 대한 외관조사 결과 도장박리 및 손상, 부식, 용접부 PIT, 우수유입흔적 등의 손상이 조사되었다.
- 그 외 구조물의 내구성에 영향을 미칠만한 손상은 발생되지 않은 것으로 조사되었다.

금회 진단은 준공 후 실시하는 15년차 정밀안전진단으로서 전차 점검에 비해 녹발생, 도장박리 및 부식, 점부식 등의 손상이 추가 발생된 것으로 조사되었으며, Splice 틈, 이물질 퇴적의 경우 점검자의 판단에 의한 물량변동이 발생되었다. 강박스 거더 내부의 경우 금회 실시한 결과를 토대로 하여 향후 유지관리를 실시하는 것이 바람직하다.

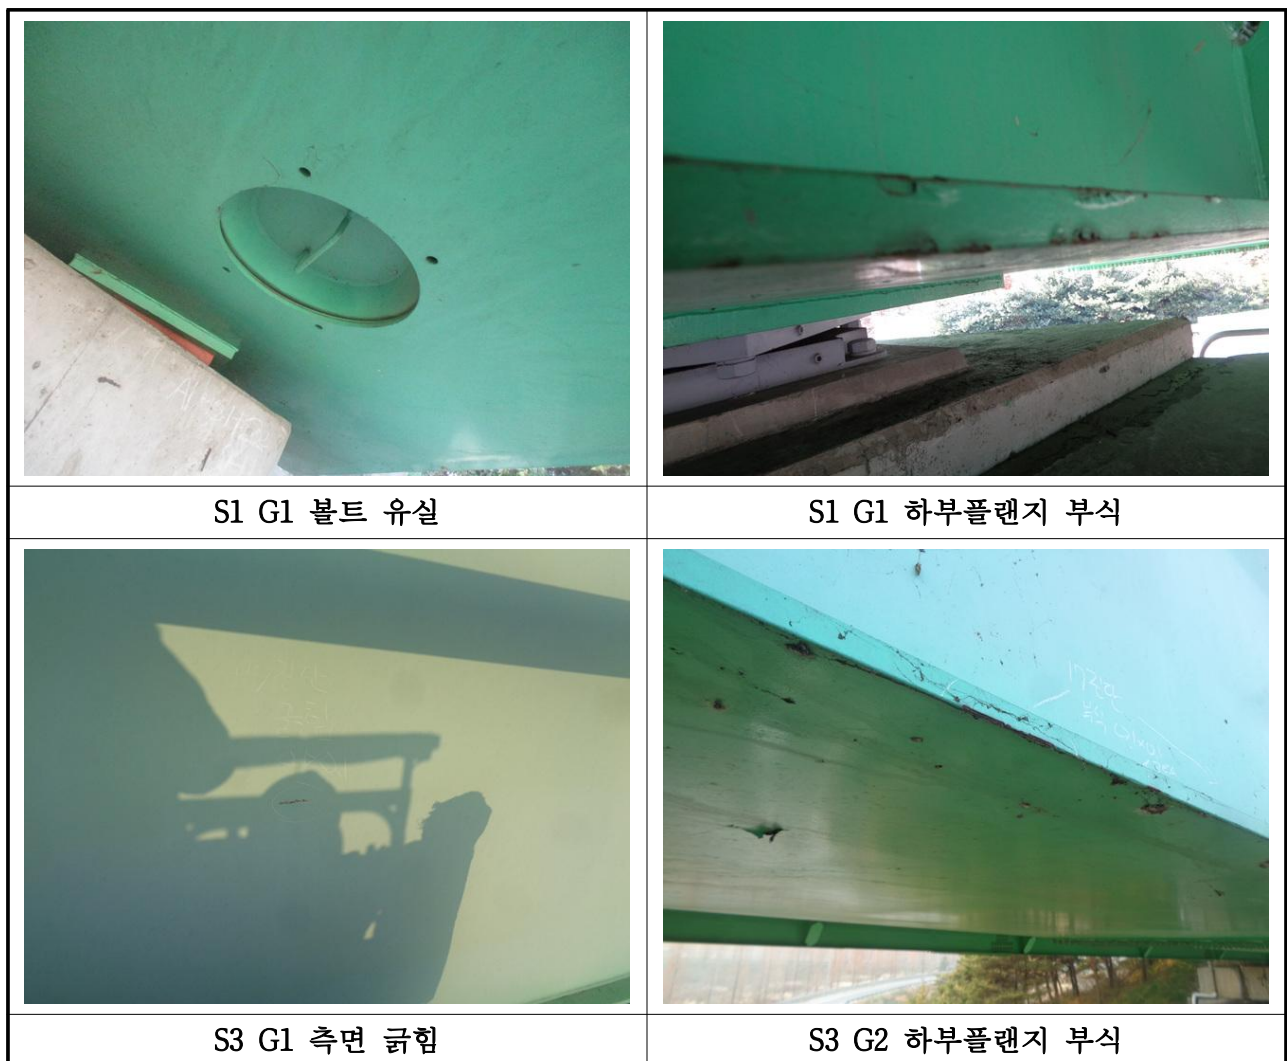
【사진 3.8】 강박스 거더 외부 손상현황

- 강박스 거더 외부에 대한 외관조사 결과 도장박리 및 굽힘, 부식, 볼트 유실 등의 손상이 조사되었다.

금회 진단은 준공 후 실시하는 15년차 정밀안전진단으로서 전차 점검에 비해 녹발생, 도장박리 및 부식이 추가 발생된 것으로 조사되었으며, 굽힘의 경우 점검자의 판단에 의한 물량변동이 발생되었다. 강박스 거더 외부의 경우 금회 실시한 결과를 토대로 하여 향후 유지관리를 실시하는 것이 바람직하다.

- S1, S2, S3에 발생한 부식은 시공당시 먼지, 녹 등 도장 전처리 미흡, 장기공용으로 인한 열화 등에 의해 도장이 박리됨에 따라 부식으로 진전된 것으로서 주의관찰 후 손상의 진전시 재도장 등의 조치를 취하는 것이 바람직하다.
- 전구간 국부적으로 발생한 거더의 굽힘은 시공 중 거더의 거치시 외부 충격 등에 의해 발생한 손상으로 주기적인 점검을 통한 주의관찰 후 손상의 진전시 재도장 등의 조치를 취하는 것이 바람직 할 것으로 판단된다.
- 기타 볼트유실의 경우 시공미흡으로 인한 손상으로 구조물의 안전성에는 별다른 영향을 미치지 않는 손상이므로 주의관찰 하여도 무방하다.

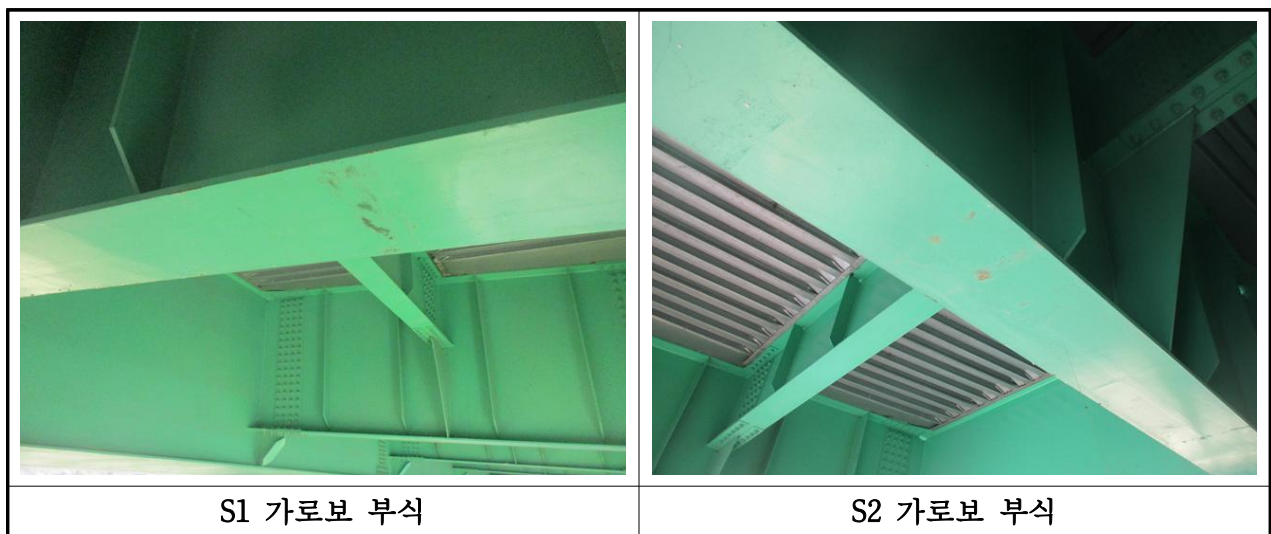
【사진 3.10】 가로보 및 세로보 손상현황

- 가로보의 경우 S1, S2 하면의 부식이 조사되었다.
- 세로보의 경우 현재 손상이 없는 양호한 상태인 것으로 조사되었다.
- 그 외 구조물의 내구성에 영향을 미칠만한 손상은 발생되지 않은 것으로 조사되었다.

금회 진단은 준공 후 실시하는 15년차 정밀안전진단으로서 전차 점검에 비해 부식이 추가 발생된 것으로 조사되었다. 가로보 및 세로보의 경우 금회 실시한 결과를 토대로 하여 향후 유지관리를 실시하는 것이 바람직하다.

- 가로보 및 세로보에 발생한 부식은 시공당시 먼지, 녹 등 도장 전처리 미흡에 의해 도장이 박리됨에 따라 부식으로 진전된 것으로서 손상의 정도가 경미하고, 구조물의 안전성에 영향을 미칠만한 손상은 아니므로 주기적인 점검을 통한 주의관찰 후 손상의 진전시 재도장 등의 조치를 취하는 것이 바람직하다.
- 기 손상 외 추가 손상은 발생되지 않은 것으로 조사되었으며, 주기적인 점검을 통한 유지관리를 시행하여 현 상태를 유지하는 것이 바람직하다.

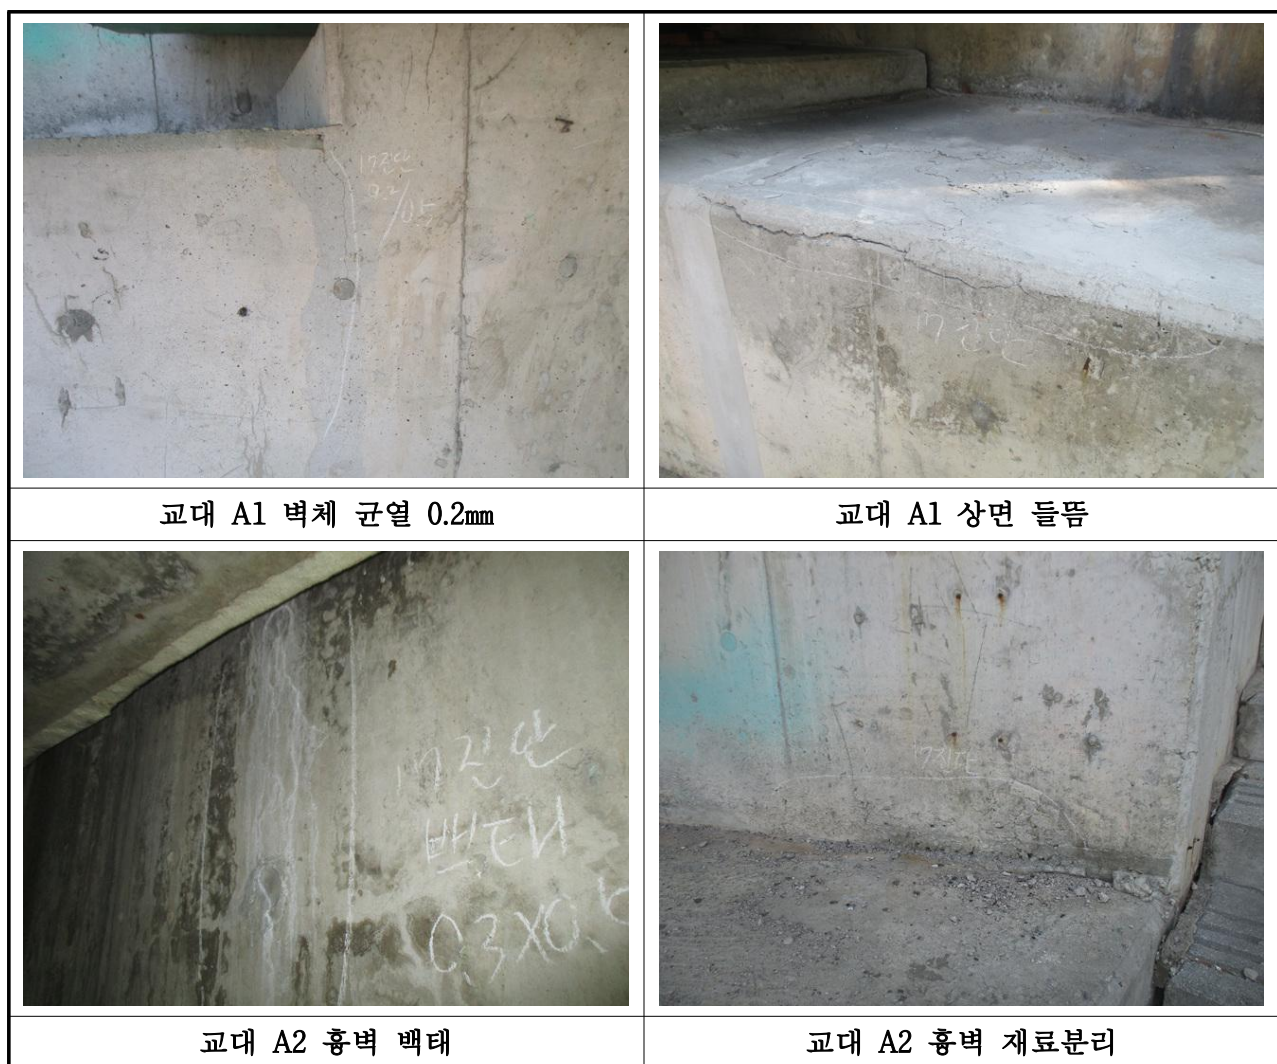
【사진 3.12】 교대 손상현황

- 교대에 발생한 균열 및 재균열은 폭 0.1~0.2mm로서 수직균열의 형태로 발생하였다.
- 신축이음하부 우수유입으로 인하여 교대 흉벽에 누수흔적이 조사되었고, 이로 인해 들뜸, 백태가 조사되었다.
- 교대 전면의 경사는 콘크리트 블록으로 마감되어 있으며, A1의 경우 법면 이격이 조사되었다.
- 양측 교대 흉벽에 망상균열, 녹물, 재료분리 등의 손상이 조사되었다.

금회 진단은 준공 후 실시하는 15년차 정밀안전진단으로서 전차 점검에 비해 균열 및 재균열(폭 0.3mm미만), 망상균열, 들뜸, 백태 등의 손상이 추가 발생된 것으로 조사되었다. 교대의 경우 금회 실시한 결과를 토대로 하여 향후 유지관리를 실시하는 것이 바람직하다.

- 교대에서 조사된 수직균열은 균열의 형상, 방향성, 발생위치 등을 고려해 볼 때 시공초기 건조수축 및 신축이음 하부 누수에 의해 발생한 것으로 판단된다. 벽체부에 발생한 재균열(폭 0.3mm미만)의 경우 보수미흡 등의 원인으로 인해 발생한 것으로 판단되며, 기 손상부는 주의관찰 후 손상의 진전시 표면처리 등의 조치를 취하는 것이 바람직하다.
- 교대 상면에 발생한 들뜸 및 흉벽에 발생한 백태는 신축이음으로 유입된 우수(염수)에 의한 것으로서 현재 신축이음장치에 대한 근본적인 보수가 선행되지 않으면 보수효과를 기대하기 어렵기 때문에 신축이음 하부 물받이 및 유도배수관 설치 등의 조치가 선행되어야 하며, 들뜸의 경우 손상의 진전여부 방지를 위한 단면보수 등의 조치가 필요하다. 또한 백태의 경우 구조물의 안전성에 영향을 미치는 손상은 아니므로 주의관찰

후 손상의 진전시 표면처리 등의 조치를 취하는 것이 바람직하다.

- 교대 흙벽에 발생된 재료분리의 경우 시공시 다짐부족으로 인한 손상으로 판단되며, 구조물의 안전성에 영향을 미치는 손상은 아니므로 주기적인 점검을 통한 주의관찰 후 손상의 진전시 단면보수 등의 조치를 취하는 것이 바람직하다.
- 교대 A1 법면 이격의 경우 상부 배수관으로부터의 우수유입 및 당초 앞성토의 다짐불량에 의해 발생된 것으로 판단된다. 현재 교대 날개벽과 바닥판의 이격 등은 발생하지 않은 것으로 나타났으며 손상 부 또한 별다른 진전이 발생하지 않은 것으로 조사되었으므로 주기적인 점검을 통한 주의관찰 후 손상의 진전시 적절한 조치를 취하는 것이 바람직 할 것으로 판단된다.

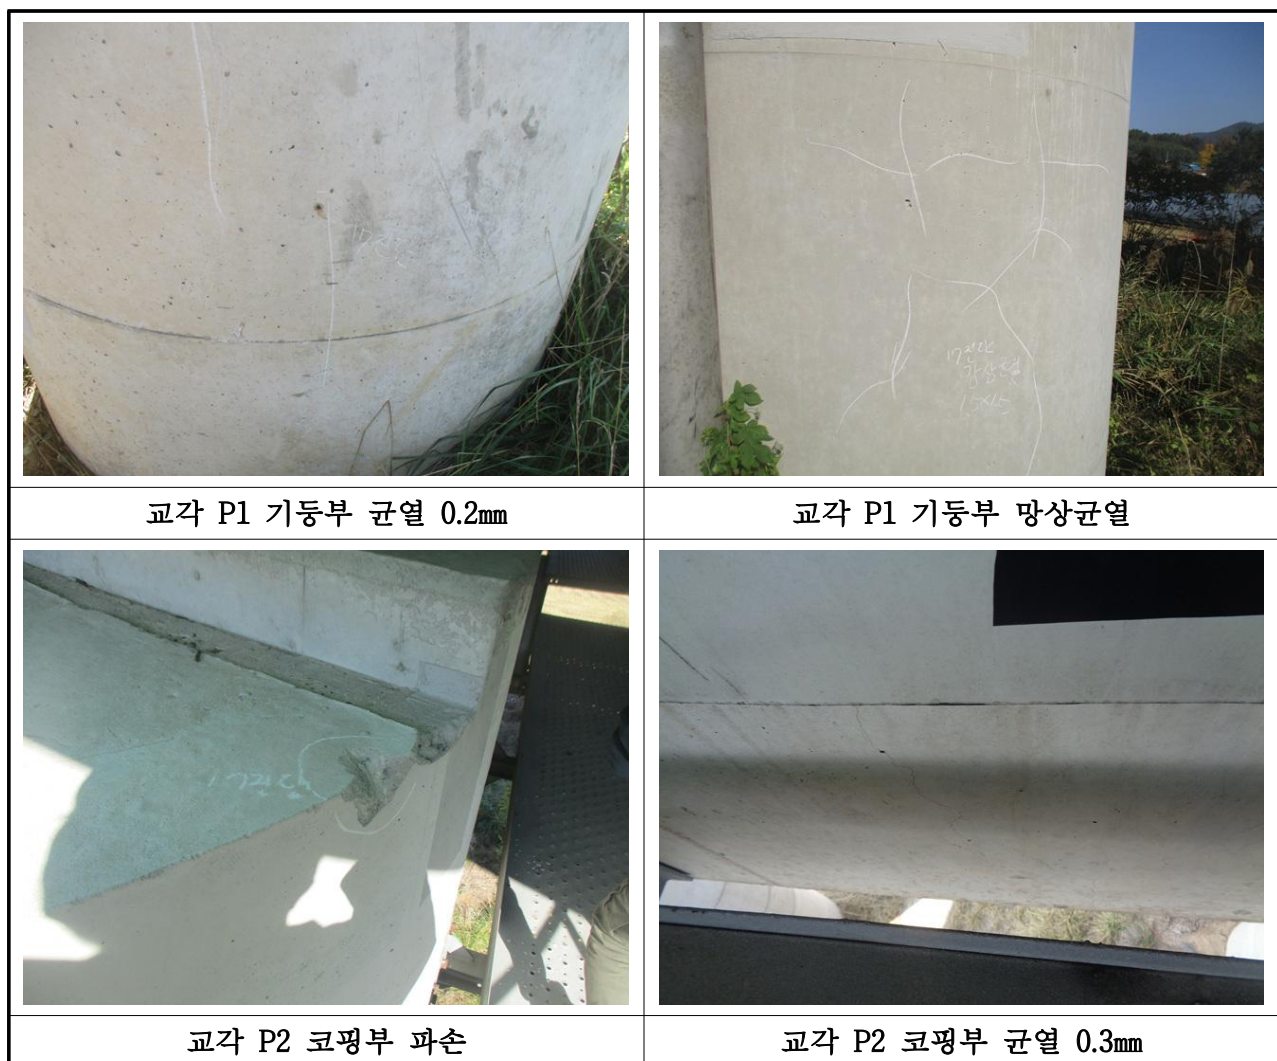
【사진 3.14】 교각 손상현황

- 교각에 발생한 균열은 폭 0.1~0.3mm로서 수직균열의 형태로 발생하였다.
- 교각의 기둥부 및 코핑부에 망상균열, 파손 및 보수재 박락, 볼트미제거 등의 손상이 조사되었다.

금회 진단은 준공 후 실시하는 15년차 정밀안전진단으로서 전차 점검 이후 균열(폭 0.3mm 미만), 망상균열, 파손 및 보수재 박락이 추가 발생된 것으로 조사되었다. 교각의 경우 금회 실시한 결과를 토대로 하여 향후 유지관리를 실시하는 것이 바람직하다.

- 교각에서 조사된 균열은 균열의 형상, 방향성, 발생위치 등을 고려해 볼 때 시공초기 건조수축이 주된 원인으로 판단되며, 균열 폭 0.3mm미만의 비구조적 균열로서 주기적인 점검을 통한 주의관찰 후 손상의 진전시 표면처리 등의 조치를 취하는 것이 바람직 할 것으로 판단되나, 교각 P1, P2 의 코핑부에 발생된 폭 0.3mm이상 균열의 경우 우수 유입 시 철근부식, 들뜸 등의 손상을 유발시킬 수 있으므로 진전 방지 및 내구성 증진을 위한 주입보수 등의 조치가 필요하다.
- P2 코핑부에 발생된 파손의 경우 시공시 외부충격 등에 의해 발생한 손상으로 판단되며, 구조물의 내구성 증진을 위한 단면보수 등의 조치가 필요하다.
- 그 외 기 손상부는 주기적인 점검을 통한 손상의 진전시 적절한 조치가 요망된다.

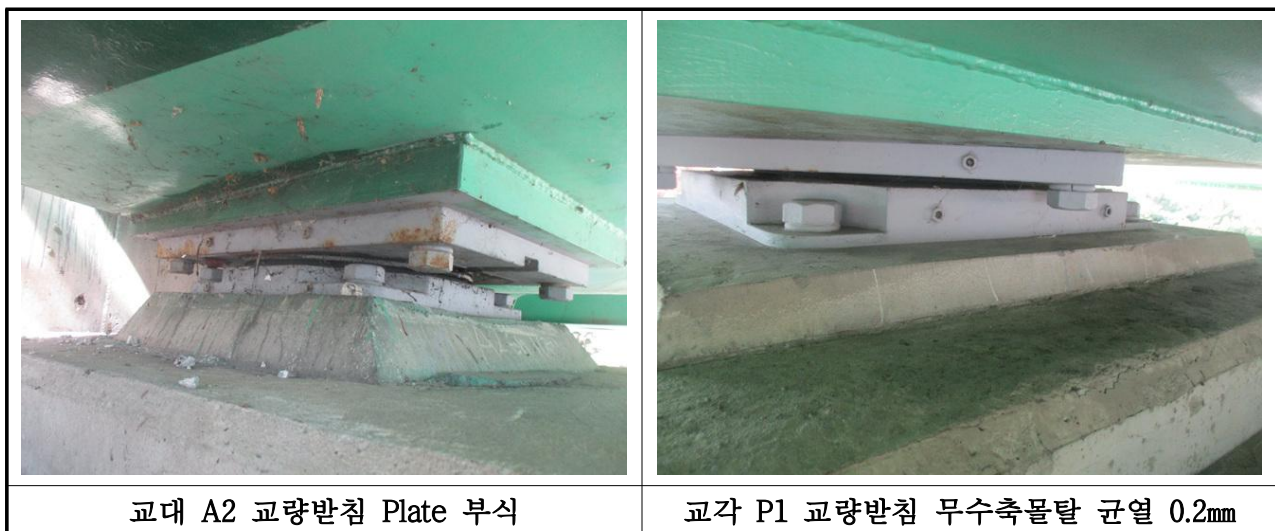
【사진 3.15】 교량받침 손상현황

- 교량 받침장치는 상부구조에서 발생된 하중을 하부구조로 전달하고 상부구조의 신축 및 회전에 능동적으로 대응하는 부재로서 본 조사에서는 과반력 및 부반력 발생 여부, 온도변화 및 활하중에 의한 신축거동 여부 뿐만 아니라 강재 부식, 콘크리트 손상 여부 등 내구성, 기능성, 사용성 등에 대한 현장조사를 시행하였다.
- 받침장치의 외관조사 결과, 무수축 몰탈 균열, 볼트 및 Plate 부식이 조사되었다.
- 교량받침의 가동 및 교량의 안전성에 유해한 영향을 미칠만한 손상은 조사되지 않았다.

금회 진단은 준공 후 실시하는 15년차 정밀안전진단으로서 전차 점검 이후 일부구간 볼트 및 Plate 부식의 손상이 추가 발생된 것으로 조사되었다. 교량받침의 경우 금회 실시한 결과를 토대로 하여 향후 유지관리를 실시하는 것이 바람직하다.

- 각 교각 교량받침의 무수축물탈 균열의 경우 시공초기 건조수축에 의한 손상인 것으로 판단되며, 주기적인 점검을 통한 주의관찰 후 손상의 진전시 표면처리 등의 조치를 취하는 것이 바람직 할 것으로 판단된다.
- 교대 및 교각 교량받침에 국부적으로 발생한 볼트 및 Plate부식은 장기공용으로 인한 열화, 우수유입, 외기환경에 의한 것으로서 손상정도가 경미하여 주의관찰 후 손상의 진전시 재도장 등의 조치를 취하는 것이 바람직 할 것으로 판단된다.

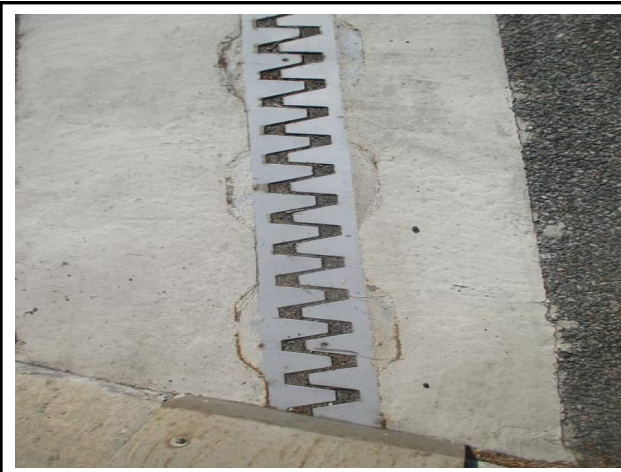
| A1 본체 유간 토사퇴적 | A2 본체 부식 |

- 신축이음장치의 본체에 발생한 부식은 신축이음장치의 양측 끝단에 국한되어 발생하였으며 이는 끝단에 퇴적된 이물질에 의하여 장기간 체수가 지속됨에 따라 발생한 것으로 판단된다. 현재 부식 발생으로 인하여 본체의 거동에는 별다른 문제를 미치지 않는 상태이며, 손상정도가 경미하므로 주의관찰 후 손상의 진전시 조치를 취하는 것이 바람직하다.
- 후타재에 발생한 균열 및 박락의 경우 시공초기 건조수축, 공용 중 차량의 반복하중 및 충격에 의한 손상으로서 신축이음장치의 거동에는 별다른 문제를 미치지 않는 상태이므로 주의관찰 후 손상의 진전시 적절한 조치를 취하는 것이 바람직하다.

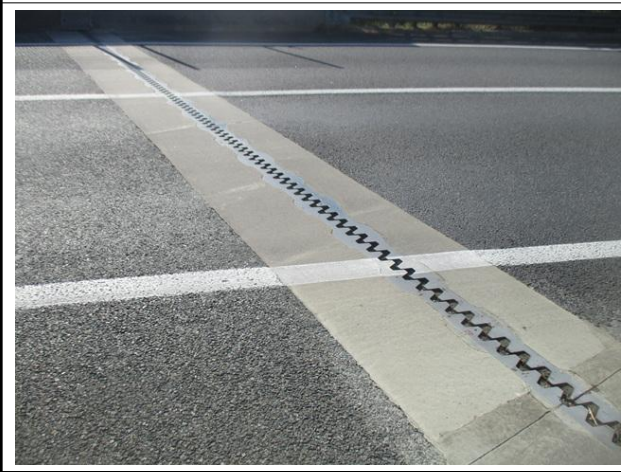
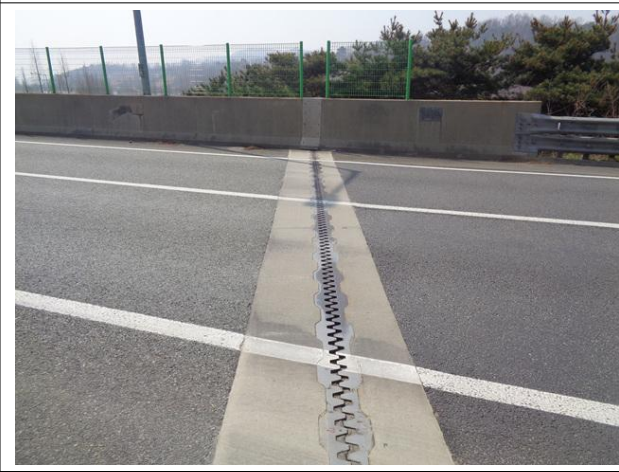
| A2 후타재 균열 0.1mm | A2 후타재 균열 0.1mm |

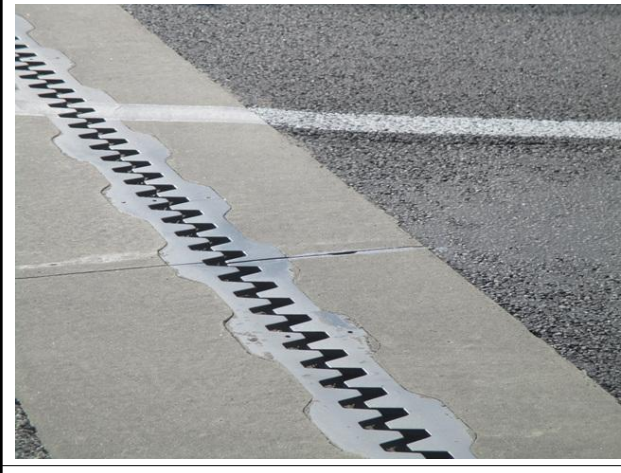
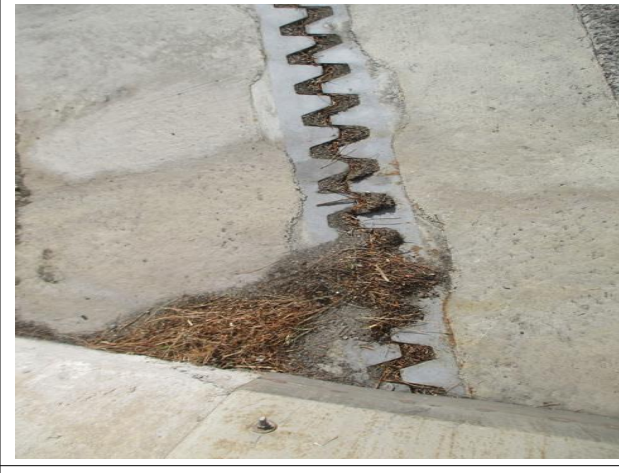
| A2 후타재 박락 | A2 본체 유간 토사퇴적 |

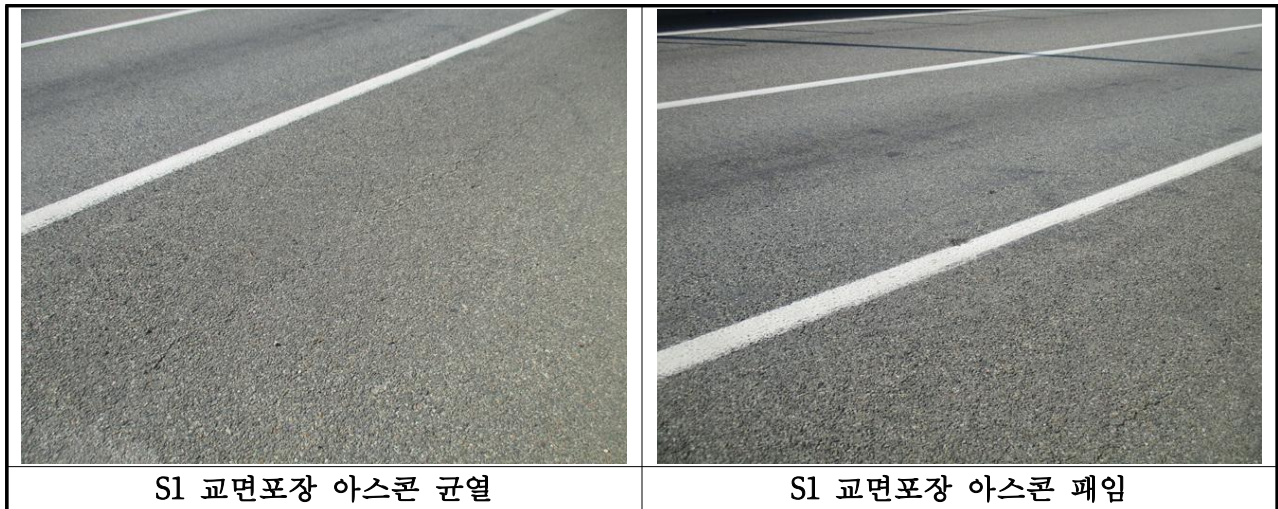
【사진 3.21】 교면포장 손상현황

- 교면포장에 대한 외관조사 결과 아스콘 균열 및 패임이 조사되었다.
- 그 외 차량의 주행성 및 안전성에 영향을 미칠만한 손상은 발생되지 않은 것으로 조사되었다.

금회 진단은 준공 후 실시하는 15년차 정밀안전진단으로서 전차 점검 이후 일부구간 아스콘 균열이 추가 발생된 것으로 조사되었다. 교면포장의 경우 금회 실시한 결과를 토대로 하여 향후 유지관리를 실시하는 것이 바람직하다.

- 교면포장의 외관조사 결과, 일부구간 아스콘 균열 및 패임이 조사되었다. 기 손상의 경우 손상의 진전 시 차량의 주행성 및 안전성에 영향을 미치므로 주기적인 점검을 통한 주의관찰 후 손상의 진전 시 아스콘 패칭 등의 조치가 필요하다.
- 그 외 차량의 주행성 및 안전성에 영향을 미칠만한 손상은 발생되지 않은 것으로 조사되었으며, 지속적인 점검을 통한 유지관리를 실시하여 현 상태를 유지하는 것이 바람직하다.

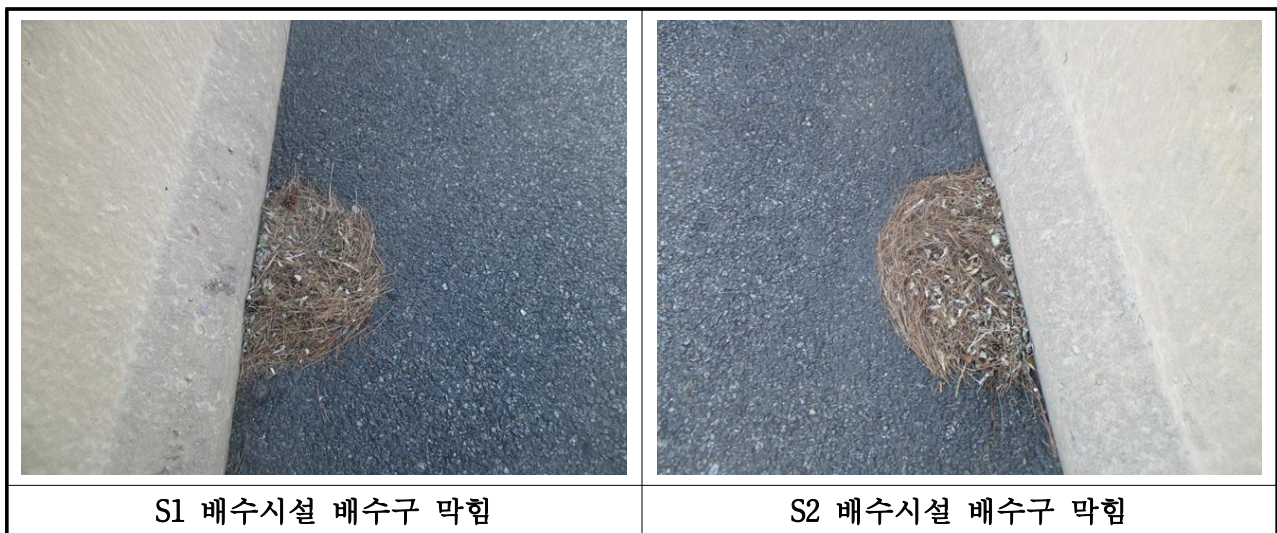
【사진 3.23】 배수시설 손상현황

금회 진단은 준공 후 실시하는 15년차 정밀안전진단으로서 전차 점검 이후 추가 발생된 손상은 없는 것으로 조사되었다. 배수시설의 경우 금회 실시한 결과를 토대로 하여 향후 유지관리를 실시하는 것이 바람직하다.

- 논산JCT교의 배수시설에 대한 외관조사 결과, 공용기간 증가 및 이물질 퇴적 등으로 인한 전 개소 배수구 막힘이 조사되었다. 기 손상으로 인한 노면 체수 및 바닥판의 손상은 발생되지 않은 것으로 확인되었으며, 구조물의 배수기능에는 크게 영향을 미치지 않는 경미한 상태이므로 주기적인 점검을 통한 주의관찰 후 손상의 진전 시 적절한 조치를 취하는 것이 바람직하다.

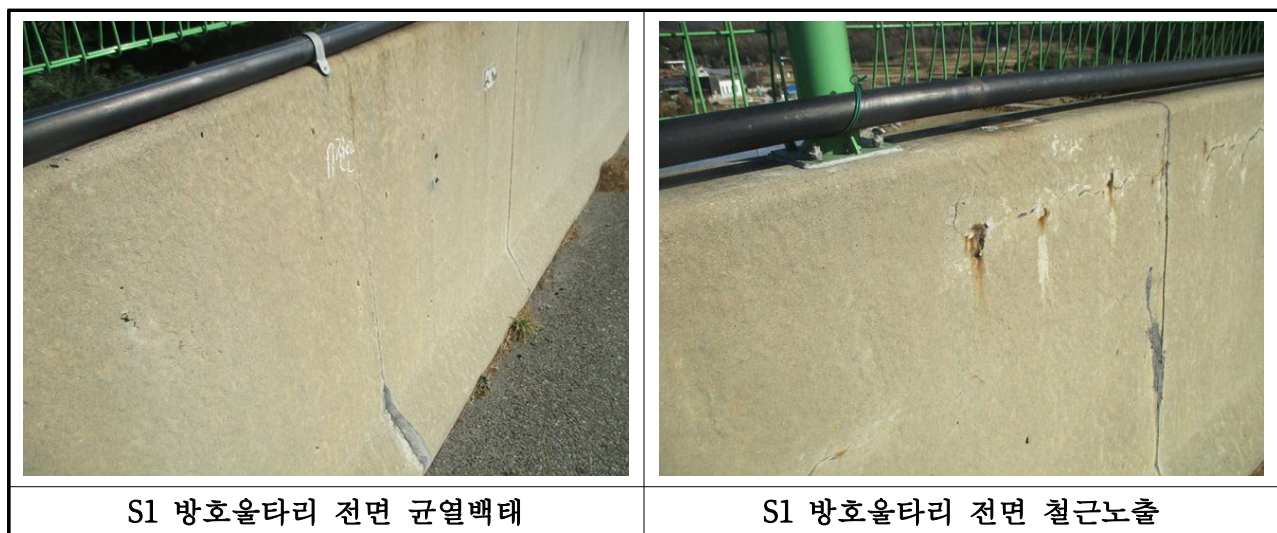
【사진 3.25】 난간 및 연석 손상현황

- 방호울타리에 대한 외관조사 결과 균열(폭 0.3mm 내·외) 및 백태, 철근노출, 재료분리, 박리 등의 손상이 조사되었다.
- 기타 가로등 전선 덮개 탈락이 조사되었다.
- 방호울타리 상단에 설치된 낙하물방지시설은 손상이 없는 양호한 상태이다.

- 방호울타리에 발생한 균열(폭 0.3mm 내·외)은 대부분 시공초기 건조수축 및 기계식 타설에 의한 침하 등에 의해 발생한 균열로, 일부구간 균열부에 우수가 유입되어 백태가 발생한 것으로 조사되었다. 기 손상중 균열(폭 0.3mm이상)부는 손상의 진전 방지를 위한 주입보수를, 그 외 균열부는 주기적인 점검을 통한 주의관찰 후 손상의 진전시 적절한 조치를 취하는 것이 바람직하다.
- S1 구간에 발생한 철근노출의 경우 균열부 우수유입으로 인한 철근의 부식으로 단면이 팽창하여 발생한 손상인 것으로 판단되며, 손상정도가 경미하여 주의관찰 후 손상의 진전 시 단면보수, 방청 등의 조치를 취하는 것이 바람직하다.
- S2 구간에 발생한 재료분리의 경우 시공초기 다짐부족으로 인한 손상으로 구조물의 안전성에 영향을 미칠만한 손상은 아니므로 주의관찰 후 손상의 진전 시 단면보수 등의 조치를 취하는 것이 바람직하다.
- 방호울타리의 일부구간에 발생한 박리 및 파손, 덮개 탈락의 경우 공용기간 증가, 외부 충격 등의 원인으로 인해 발생한 손상으로 손상정도가 경미하여 주의관찰 후 손상의 진전 시 단면보수 등의 조치를 취하는 것이 바람직하다.

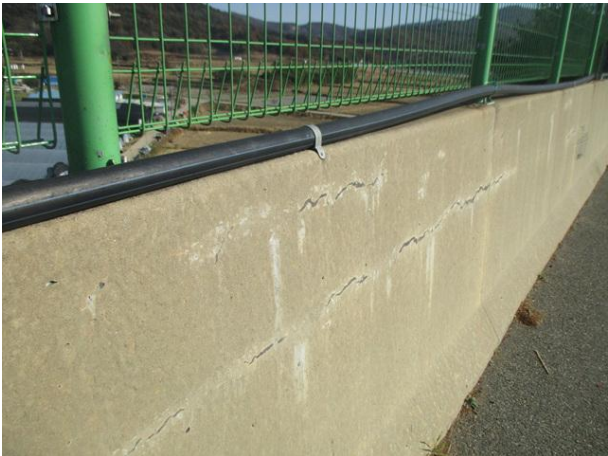
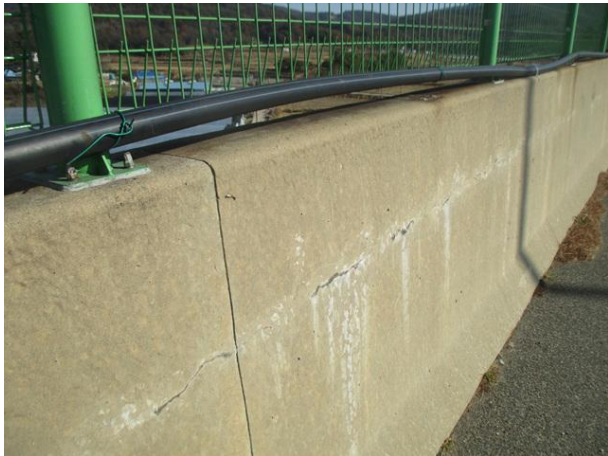
| S2 방호울타리 전면 균열 0.2mm | S2 방호울타리 전면 균열 0.2mm |

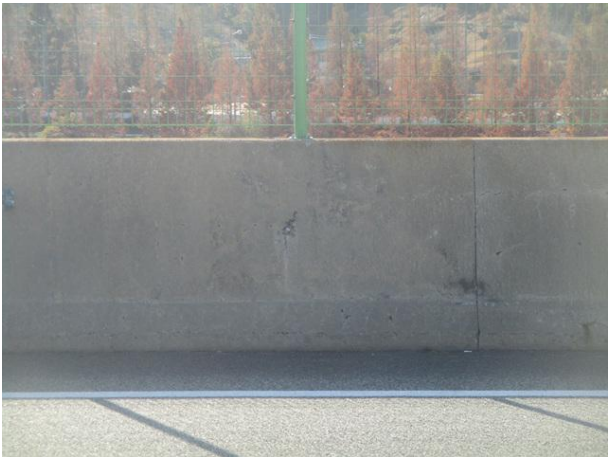
| S2 방호울타리 전면 재료분리 | S3 방호울타리 전면 균열 0.3mm |
