# 제 7장 보수·보강 및 유지관리방안

본 과업 대상 교량인 논산JCT교(이정 : R-C 0+975km)는 행정구역상으로 충청남도 논산시 연무읍 고내리 일대에 위치하고 호남고속도로에서 분기되어 본선으로 진입하도록 2002년 12월에 준공된 교량이다. 본 교량의 S2 경간에는 호남고속도로가 교차·횡단하며 S1 경간에는 시설운영을 위한 회차로가 시공되어 있다.

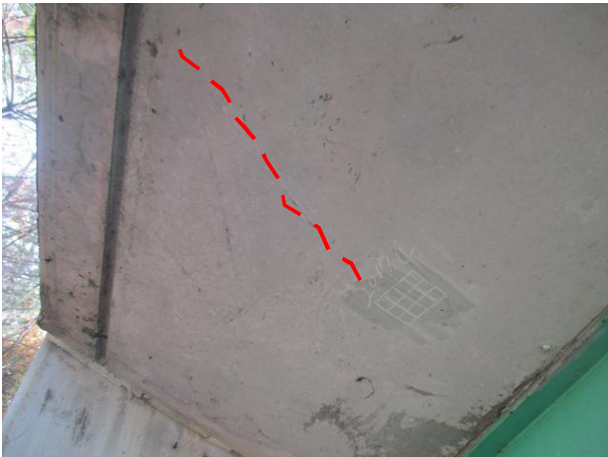
본 교량의 외관조사 결과 폭 0.1~0.3mm 균열이 다수 조사되었다. 전반적으로 비구조적인 균열로 판단되나, 바닥판 및 교각에 발생한 폭 0.3mm이상 균열의 경우 피복두께 초과시 철근부식으로 진전되는 2차 손상이 발생할 우려가 있다.

바닥판 및 교각의 외관조사 결과 일부구간 폭 0.3mm이상 균열이 국부적으로 발생한 상태이다.

| <p>S1 바닥판 캔틸레버 균열 0.5mm</p> | <p>교각 P2 코핑부 균열 0.3mm</p> |

현재 바닥판 및 교각에 발생된 폭 0.3mm이상 균열부의 경우 철근부식 등과 같은 2차 손상은 발생되지 않은 상태이나 손상부의 진전 방지 및 구조물의 내구성 증진을 위한 주입보수 등의 조치가 필요하며, 주기적인 점검을 통한 보수부 재손상 및 추가 손상 발생 확인 등의 유지관리가 필요하다.
