# 제 출 문

귀사와 2017년 10월 16일자로 계약을 체결한 “논산천안고속도로 1종시설물 정밀안전진단 용역(2구역)”을 성실히 수행하고 논산천교의 결과를 본 보고서에 수록하여 부속자료와 함께 제출합니다.

2018년 06월

## 논산천교 정밀안전진단 결과표

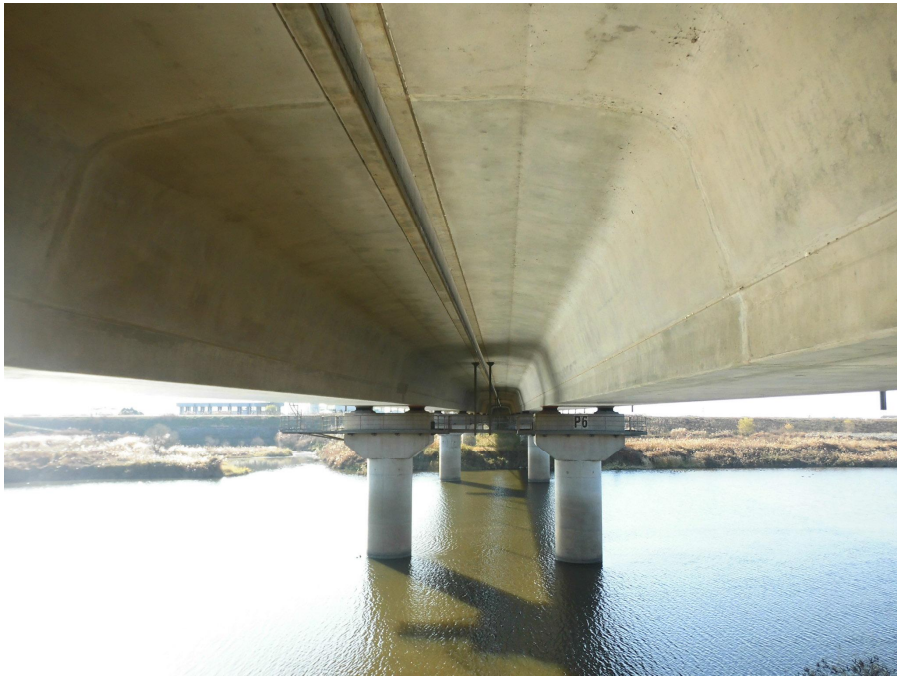
바닥판하면 및 거더 외부 전경

| 구 분 | | 주요결합 및 외관조사 결과 | 검토의견 |
|---|---|---|---|
| 바닥판 | | <ul style="list-style-type: none"> <li>• 거더 내부 상부측에 종방향 균열 다수 발생</li> <li>• 캔틸레버 배수관 주변 백태 및 망상균열 발생</li> </ul> | <ul style="list-style-type: none"> <li>• 대부분 미세균열(폭 0.3mm 미만)로 깊이가 얇은 표면균열 형태를 띄고 있고, 균열의 형상, 방향성, 발생위치 등을 고려해 볼 때 구조적인 안전성에는 문제가 없으나 내구성 확보를 위한 보수 및 지속적인 주의관찰이 필요함</li> <li>• 배수구와 바닥판 이음부에서 우수유입에 의한 손상으로 진행은 없는 상태지만 미관 및 내구성 증대를 위하여 보수가 필요함</li> </ul> |
| 거더 | 내부 | <ul style="list-style-type: none"> <li>• 전반적으로 양호한 상태로 조사되었으나 복부 및 격벽에 국부적으로 균열이 발생</li> </ul> | <ul style="list-style-type: none"> <li>• 대부분 미세균열(폭 0.3mm 미만)로 깊이가 얇은 표면균열 형태를 띄고 있고, 균열의 형상, 방향성, 발생위치 등을 고려해 볼 때 구조적인 안전성에는 문제가 없으나 내구성 확보를 위한 보수 및 지속적인 주의관찰이 필요함</li> </ul> |
| | 외부 | <ul style="list-style-type: none"> <li>• 전반적으로 양호한 상태로 조사되었으나 복부 및 하부에 국부적으로 균열이 발생</li> </ul> | <ul style="list-style-type: none"> <li>• 대부분 미세균열(폭 0.3mm 미만)로 깊이가 얇은 표면균열 형태를 띄고 있고, 균열의 형상, 방향성, 발생위치 등을 고려해 볼 때 구조적인 안전성에는 문제가 없으나 내구성 확보를 위한 보수 및 지속적인 주의관찰이 필요함</li> </ul> |

- 상부구조인 바닥판과 거더 내·외부는 구조적인 손상 및 결함이 없는 양호한 상태를 확보하고 있으며, 외관조사 결과 전 구간에 걸쳐 폭 0.1~0.3mm의 균열이 발생한 상태이다. 조사된 손상은 내구성 확보 및 손상 진전 방지를 위한 적절한 보수가 요구되며, 보수 후에도 보수부의 재손상 발생여부를 주기적으로 점검하는 것이 바람직하다.

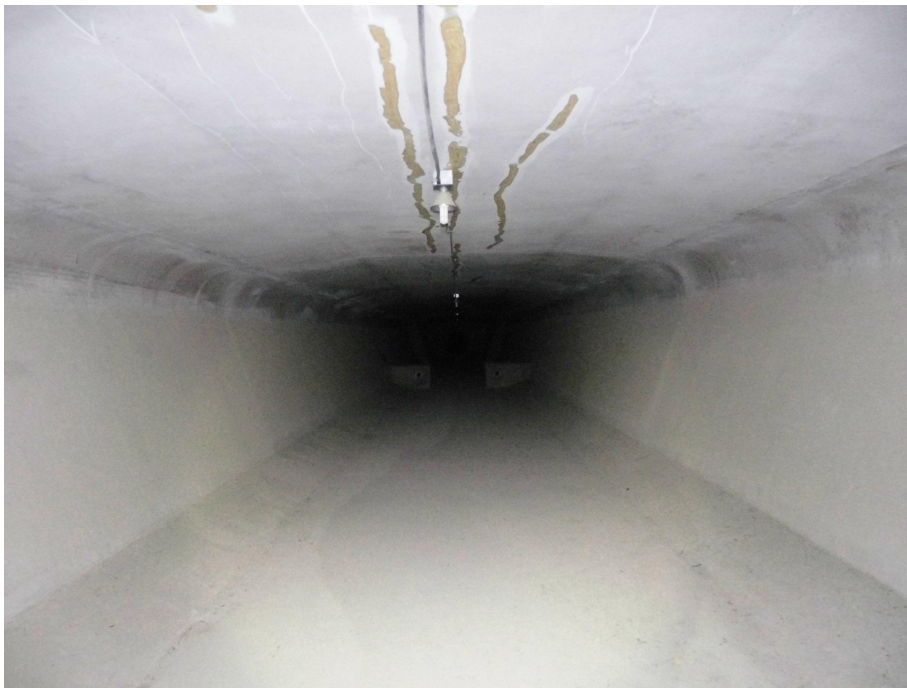
PSC BOX 내부 전경

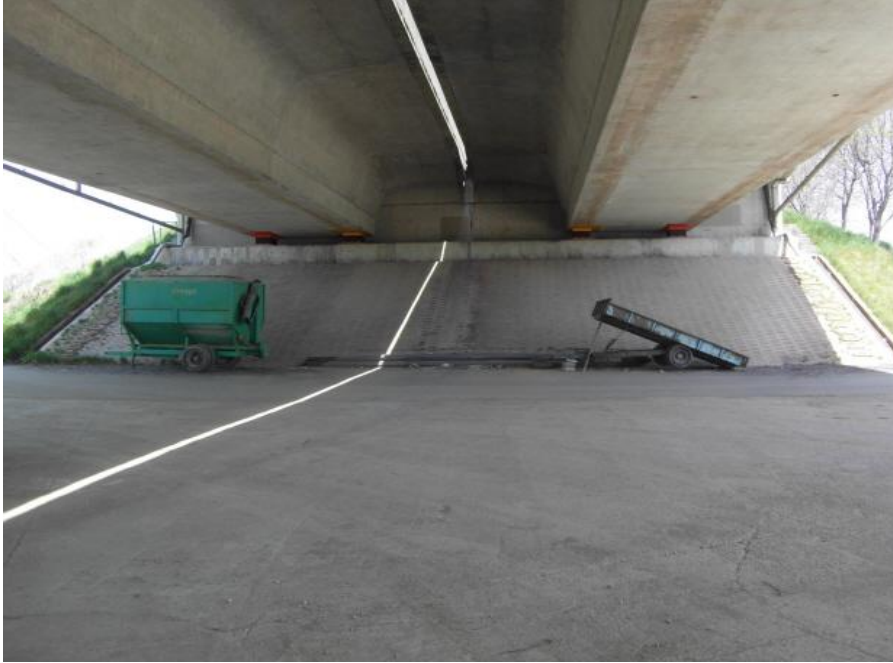
교대 전경(A1)

| 구 분 | | 주요결합 및 외관조사 결과 | 검토의견 |
|---|---|---|---|
| 교대 | | <ul style="list-style-type: none"> <li>• 폭 0.3mm 미만 수직균열</li> <li>• 신축이음부 누수에 의한 누수흔적</li> <li>• 공동구 내부에 백태 및 철근노출 발생</li> </ul> | <ul style="list-style-type: none"> <li>• 균열의 형상, 방향성, 발생위치 등을 고려해 볼 때 시공초기 건조수축에 의한 손상이며 지속적인 주의관찰이 필요함</li> <li>• 누수흔적 및 공동구 내부 손상은 경미한 상태로써 주의관찰이 필요함</li> </ul> |

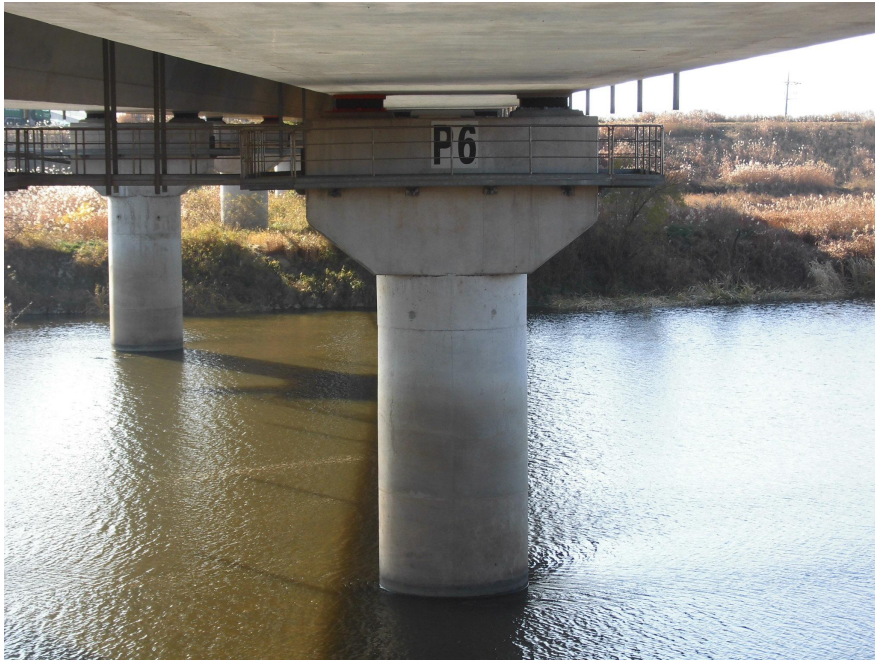
교각 전경(P6)

| 구 분 | | 주요결합 및 외관조사 결과 | 검토의견 |
|---|---|---|---|
| 교각 | | <ul style="list-style-type: none"> <li>• 폭 0.3mm 미만 균열과 망상균열</li> </ul> | <ul style="list-style-type: none"> <li>• 균열의 형상, 방향성, 발생 위치 등을 고려해 볼 때 콘크리트 재료적 특성인 시공초기 건조수축에 의해 발생된 균열로 안전성에는 문제가 없으나 내구성 확보차원의 보수 필요함</li> </ul> |

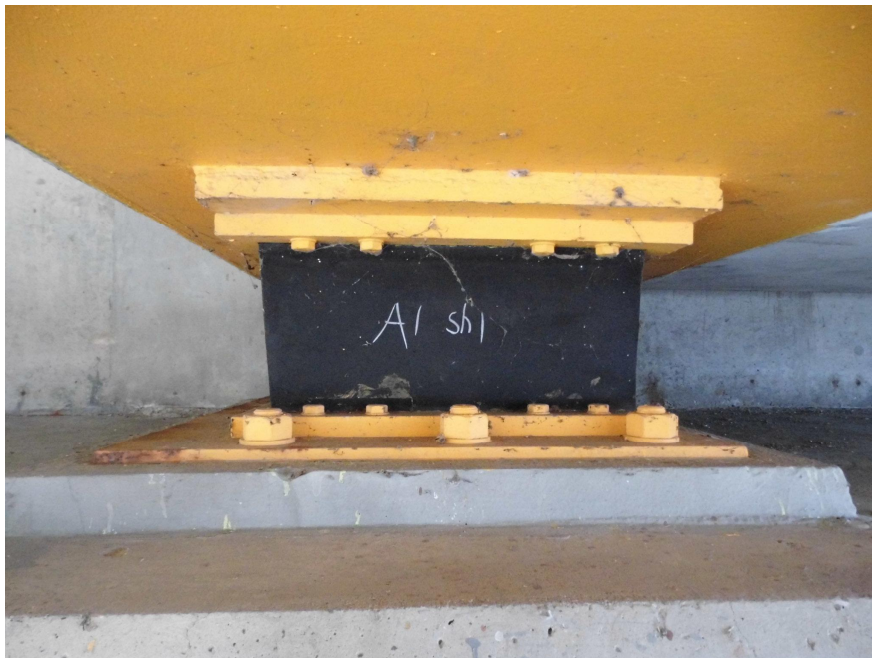
교량받침 전경(A1)

| 구 분 | | 주요결합 및 외관조사 결과 | 검토의견 |
|---|---|---|---|
| 교량받침 | | <ul style="list-style-type: none"> <li>• 받침콘크리트 폭 0.3mm 미만의 균열</li> <li>• 받침 부식, 볼트 풀림</li> <li>• 받침콘크리트 박락, 파손</li> </ul> | <ul style="list-style-type: none"> <li>• 시공초기 건조수축 균열로서 지속적인 관찰이 필요</li> <li>• 받침 가동에는 문제가 없는 상태로 받침 본체에 발생한 손상에 대해서 주의관찰이 필요</li> </ul> |

- 교량받침의 외관조사 결과 전반적으로 양호한 상태로 조사되었으며 일부 신축이음 누수에 따른 부식, 건조수축에 의한 받침콘크리트 균열 등이 발생한 상태이다. 발생한 손상에 대하여 적절한 보수를 통한 유지관리가 바람직할 것이다.
- A1과 A2에 강 FINGER 형식으로 설치된 신축이음 장치는 본체에 손상이 발생되지 않는 양호한 상태로 조사되었으며 지속적인 유지관리가 요구된다.

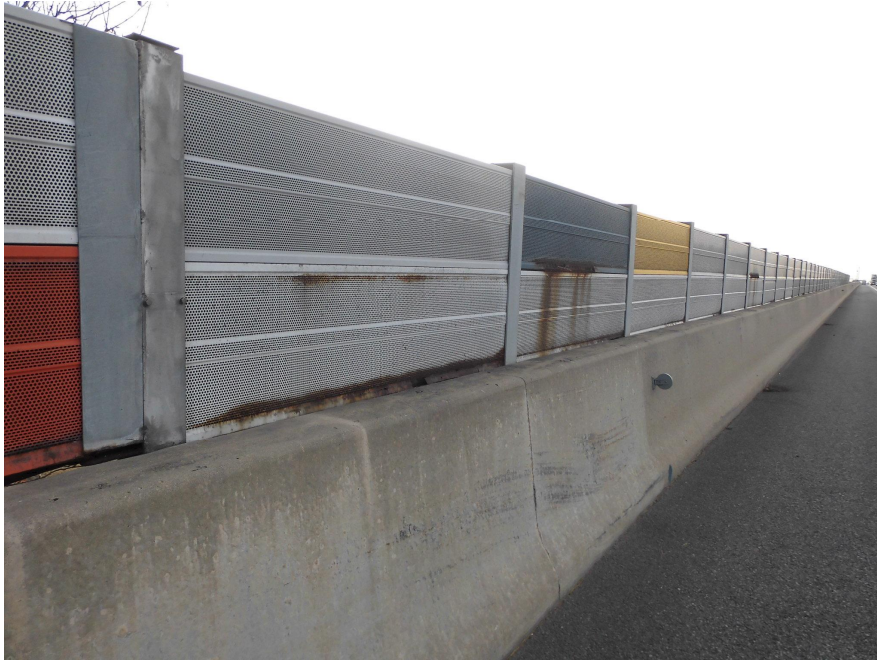
방호울타리 전경

| 구 분 | 주요결함 및 외관조사 결과 | 검토의견 |
|---|---|---|
| 난간<br>(방호벽) | • 균열 및 균열부 백태 발생<br><br>• 긁힘 및 박리, 파손 | • 시공초기 건조수축 균열로서 지속적인 관찰이 필요<br>• 교량의 안전성 및 차량의 주행 안전성에 별 다른 영향을 미치지 않는 손상이므로, 지속적인 관찰이 필요 |

- 방호울타리의 외관조사 결과, 균열, 균열부 백태, 굽힘, 박리, 박락, 파손, 철근노출, 방음벽 부식 등의 손상이 조사되었으며, 균열(폭 0.3mm이상)부는 손상의 진전 방지를 위한 주입보수를, 그 외 기 손상부는 주의관찰 후 손상의 진전시 적절한 조치를 취하는 것이 바람직하다.

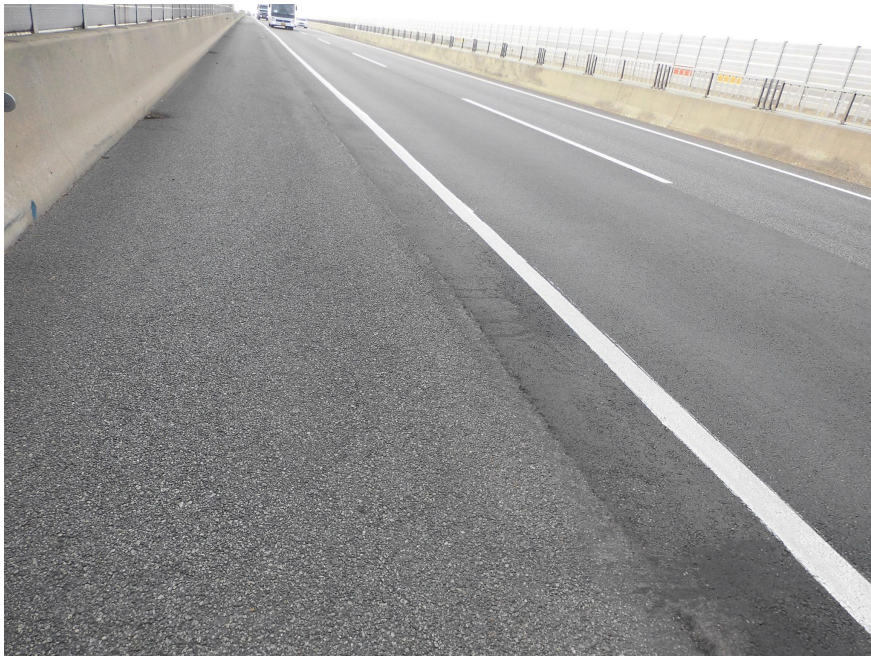
교면포장 전경

| 구 분 | 주요결함 및 외관조사 결과 | 검토의견 |
|---|---|---|
| 교면포장 | • 아스콘 패임 및 균열, 침하 발생 | • 차량의 반복하중에 의해 발생한 손상으로 경미한 상태로 조사되어 주의관찰이 필요 |

- 교면포장은 패임 및 균열이 일부 발생하였으나 전반적으로 양호한 상태이며, 추 후 점검을 통한 손상의 발생여부 파악 등의 유지관리가 필요하다.
- 배수시설은 막힘이 1개소 발생하였으나 전반적으로 양호한 상태이며, 주기적인 청소를 통한 유지관리를 실시하여 현 상태를 유지하는 것이 바람직하다.
