# 제 3장 현장조사 및 시험

본 과업 대상 터널인 차령터널(천안방향)은 천안논산선(이정 : 263.18km)상의 터널로 2002년 4차선(천안 : 2차선, 논산 : 2차선)으로 준공하였다.

행정구역상 충청남도 천안시 광덕면 원덕리(시점)~충청남도 공주시 정안면 인풍리(종점)에 위치하며 무학산(401m), 봉수산(366m)등 지세가 험준하고 골곡이 심한 차령산맥을 관통하고 있으며, 연장 2,420m의 1종 시설물이다. 본 터널은 NATM 공법으로 시공되었으며, 갱문형식은 원통절개식이고, 환기방식은 수직갱 및 제트팬이 설치되었다.

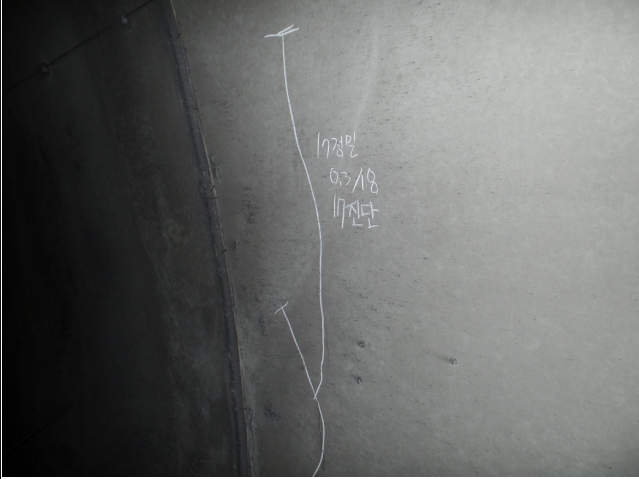
| S158 천장부 폭 0.3mm 이상 횡방향 균열 | S240 천장부 폭 0.3mm 이상 종방향 균열 |

기존 진단에서 조사된 폭 0.3mm이상의 균열은 전구간에 대하여 대부분 보수를 실시하였으며, 금회 조사된 균열은 기 조사된 균열로서 보수 시 일부 누락된 것으로 판단된다. 종·횡·사방향의 다양한 유형이나, 기존 조사된 상태에서 특이 진전이 없는 상태로서 구조적 원인 또는 진행성 균열은 아닌 것으로 판단된다.

- 조사된 균열은 대부분 균열 폭 0.1~0.2mm로 깊이가 얇은 표면균열 형태를 띄고 있고, 일부 폭 0.3mm 이상 균열이 조사되었다. 균열의 형상, 방향성, 발생위치 등을 고려해 볼 때 시공초기 건조수축, 거푸집 준치기간, 콘크리트 품질에 따른 비구조적인 손상으로 판단된다.
- 금회 조사된 균열폭 0.3mm이상의 균열에 대해서는 주입보수 이후 재균열 발생여부에 대하여 지속적인 관찰이 필요하며, 기 보수된 균열의 변화 양상도 장기적으로 지속 관찰하는 것이 바람직할 것으로 판단된다. 균열폭 0.1~0.2mm 균열은 내구성 유지 및 손상 진전 방지 차원의 표면보수를 실시하는 것이 바람직하다.

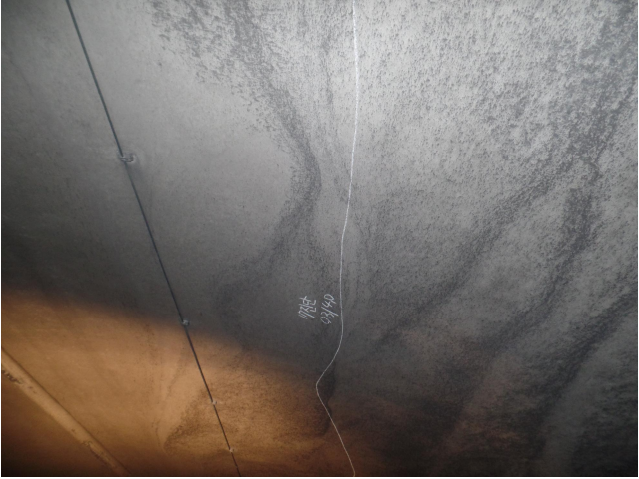
종방향 균열 : 무근콘크리트 라이닝이며, 천단부에 인접하여 발생된 균열로서 전 스팬에 걸쳐 발생되었으나, 인접한 스팬에 연속되는 종균열은 없는 상태로서 균열폭 등을 고려할 때, 토압의 작용에 따른 구조적인 균열은 아닌 것으로 판단된다.

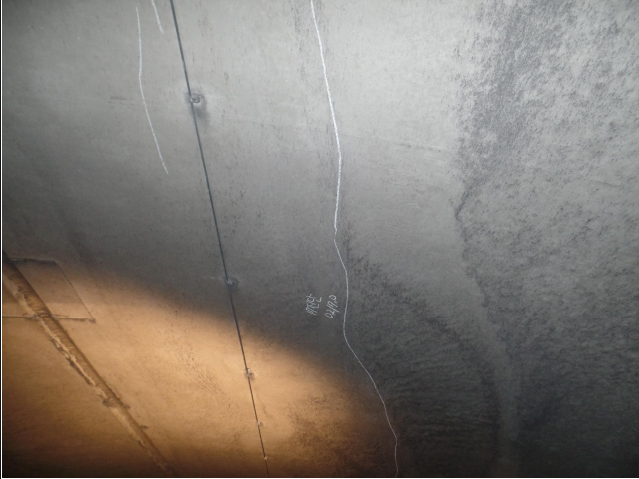
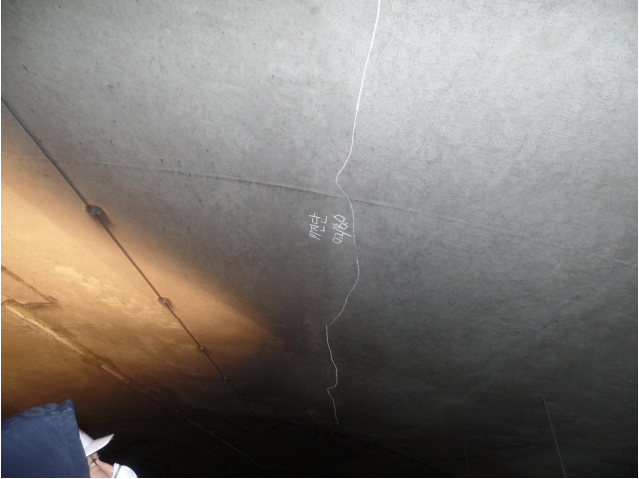
| S239 천장부 폭 0.2mm 이하 종방향 균열 | S239 천장부 폭 0.2mm 이하 종방향 균열 |

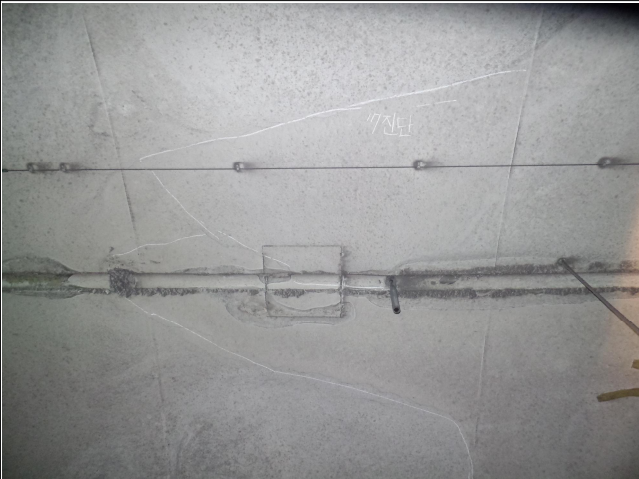
| S82 천장부 폭 0.2mm 이하 종방향 균열 | S51 천장부 폭 0.2mm 이하 횡방향 균열 |

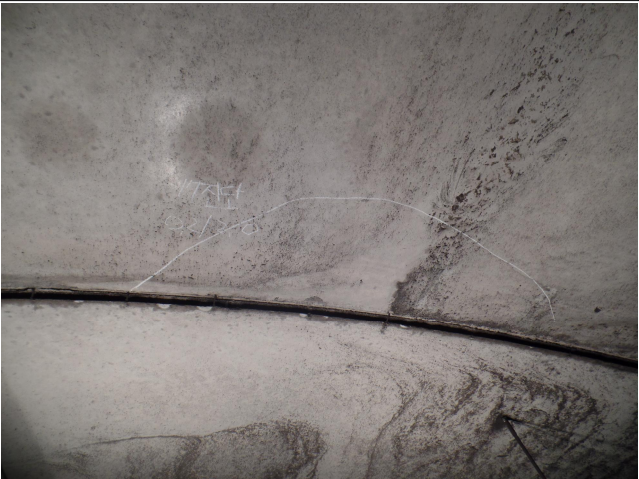
횡방향 균열 : 사방향 형태의 균열로서 부등침하 가능성에 대하여 주변 현황을 조사한 결과, 시공이음 경계의 단차는 없는 상태이며, 인접한 균열의 경우, 유사 성향의 방향성을 가진 균열은 없는 상태로서 보수가 실시되어 재균열의 양상은 보이지 않는 상태이다.

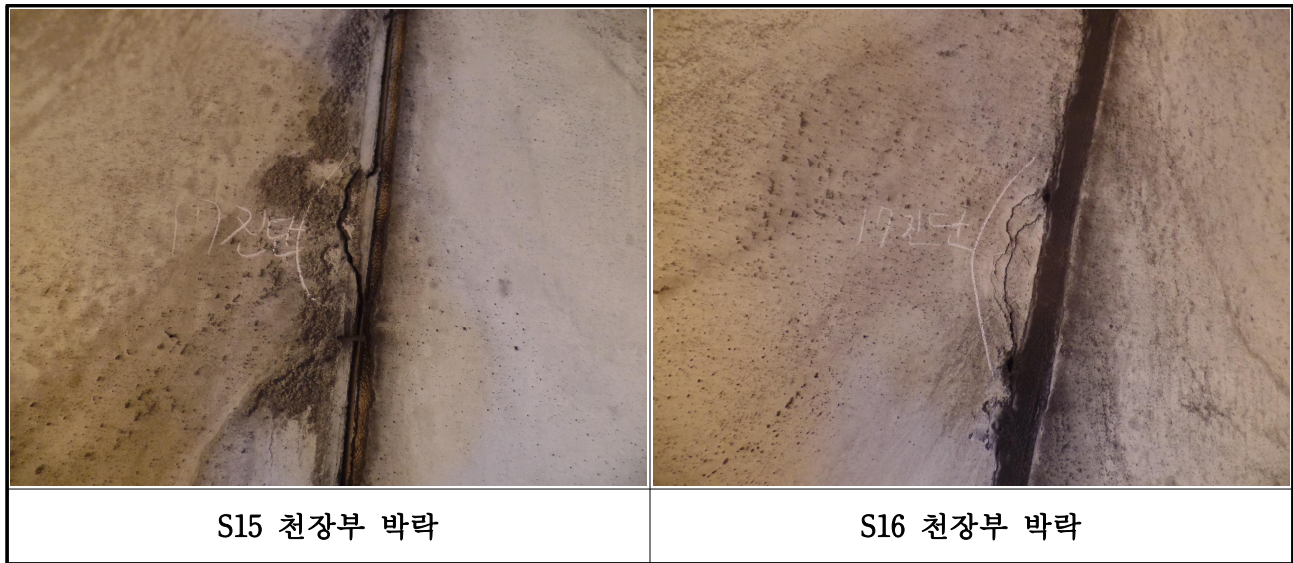
【사진 3.3】 라이닝-균열 손상현황

라이닝 신축이음부에 발생한 박락 손상은 전구간에 대하여 대부분 보수를 실시하였으며, 금회 조사된 박락은 기 조사된 손상으로서 보수 시 일부 누락된 것으로 판단된다. 기존 조사된 상태에서 특이 진전이 없는 상태로서 박락의 우려가 있는 상태로 조사되었다.

기 박락 보수부에 들뜸이 일부 관찰되었으며 기 조사된 손상으로서 특이 진전이 없는 상태로 관찰되었다.

- 시공이음 주변은 거푸집 탈형과정에서 국부적으로 손상될 수 있으며, 본 터널에도 다수의 시공이음 주변 박락우려 부위가 있었던 것으로 파악되었다. 기존 조사된 국부적인 라이닝의 박락 및 반원형 균열로 인한 박락우려 부위에 대해서는 보수가 대부분 완료된 상태로 조사되었으며, 금회 조사된 박락우려 부위는 시공이음 사이의 몰탈로서 탈락 및 낙하의 우려가 있다. 다만, 2차로측 공동구 상단에 위치하여 갓길 폭 등을 고려할 때, 주행차량의 안전에 영향을 미치는 상태는 아니나, 제거를 통한 관리가 바람직할 것으로 판단된다.

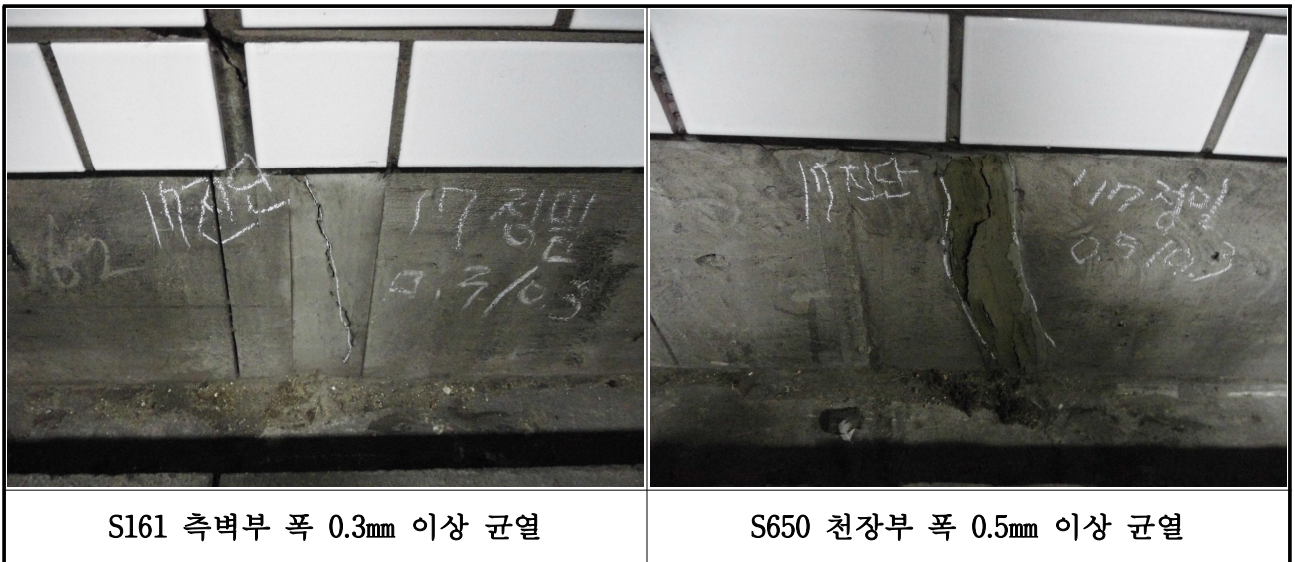
【사진 3.4】측벽부-균열 손상현황

라이닝 균열에 대하여 전차 점검 외관조사 상태와 비교한 결과, 균열폭 0.2~0.3mm의 균열이 2개소 추가 조사되었다. 기존 누락 손상으로 확인되었으며 구조적인 영향에 의해 발생한 손상은 아닌 것으로 판단된다.

- 측벽부 라이닝 노출부는 라이닝 최하단 및 공동구와 인접한 부위로서 콘크리트 타설은 하단 공동구와 일체화되어 시공된 부위이다.
- 균열발생의 주요 원인은 라이닝 콘크리트와 공동구 콘크리트의 타설시기 차이에 따른 구속응력 및 스판구분 경계인 시공이음 주변의 시공초기 응력집중 등에 의하여 발생된 손상으로 판단된다.
- 일부 타일손상(균열, 파손)과 병행하여 발생되었으나, 연장 및 규모가 크지 않고, 전반적으로 주변 부재에 영향을 미치지 않고, 안전성에 문제가 되는 균열 발생 유형은 아니므로 폭 0.3mm 이상의 균열에 대해서는 관리방침에 따라 균열보수를 실시하고, 폭 0.2mm 이하의 균열은 지속관찰을 통한 관리가 바람직할 것으로 판단된다.

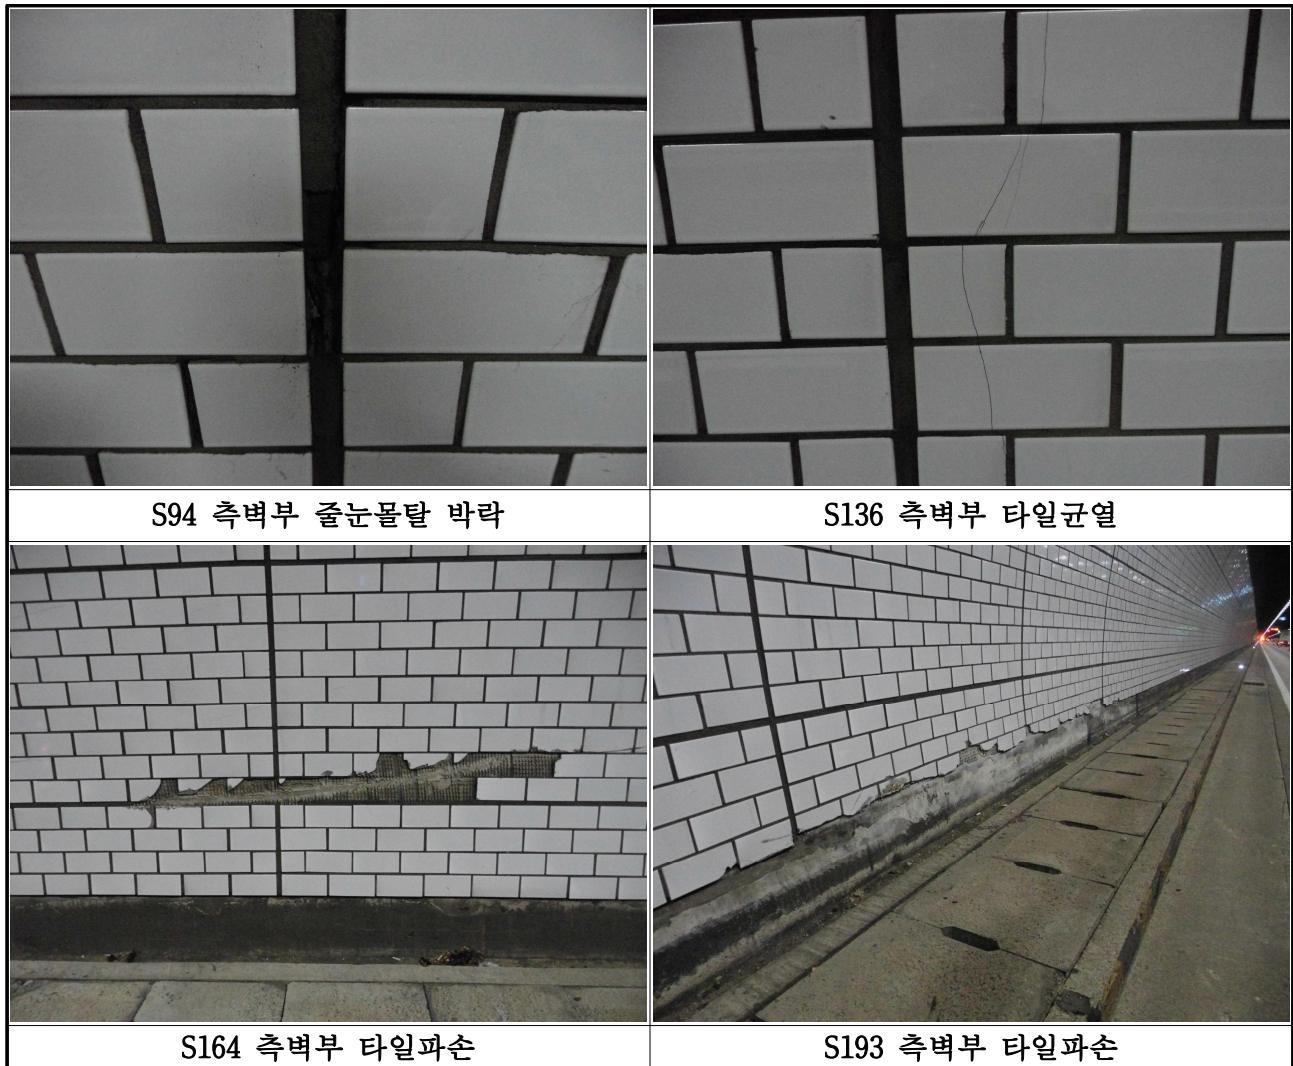
【사진 3.5】측벽부-기타손상 손상현황

타일균열 및 파손, 타일파손에 대하여 전차 점검 외관조사 상태와 비교한 결과, 일부 추가 조사되었다. 타일균열은 기존 누락 손상으로 확인되었으며 파손 및 타일파손은 충격에 의한 신규손상으로 확인되었고 구조적인 영향에 의해 발생한 손상은 아닌 것으로 판단된다.

- 측벽부에 발생한 손상은 대부분 발생정도가 경미하고 기존 점검과 비교검토시 크게 진전이 발생되지 않은 상태로서 일부 차량 충격에 의한 손상이 신규로 발생되어 있는 상태이다. 사용중 주행차량의 안전에 영향을 미칠 상태는 아니지만 미관 및 사용성 증대를 위하여 측벽부에 발생한 손상중에 타일 굽힘, 박락, 파손 및 탈락에 대해서는 보수조치가 요구된다.

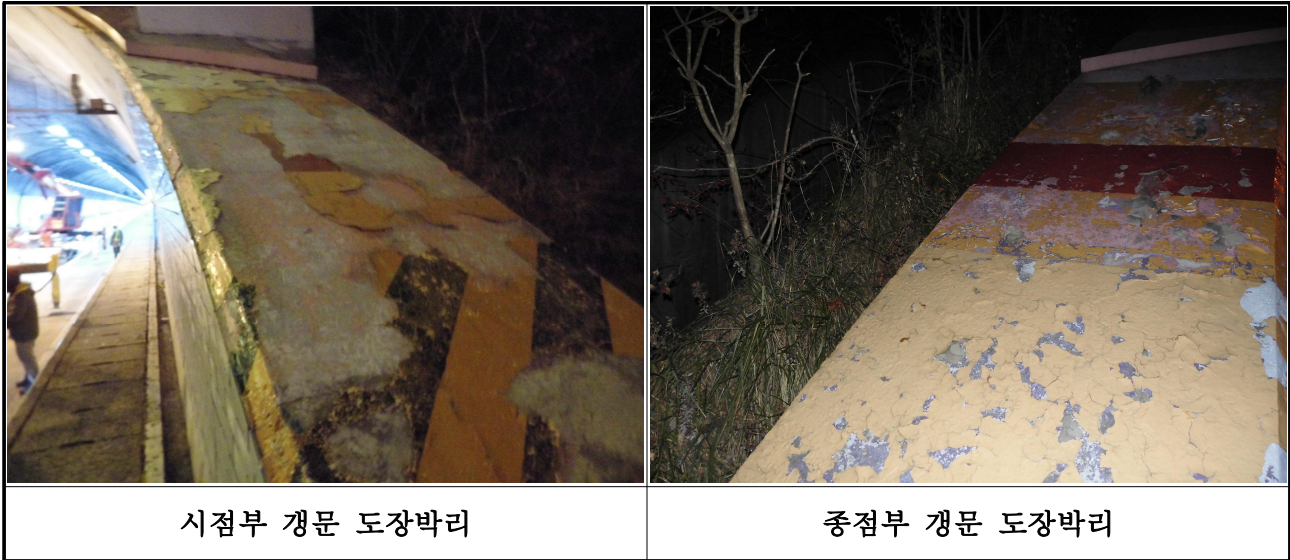
【사진 3.7】갯문 손상현황

- 주요 손상은 시·종점부 갭문에 도장박리가 조사되었다.

전차 점검 외관조사 상태와 비교한 결과, 도장박리가 추가 조사되었다. 공용중 노후화에 의한 손상으로 확인되었으며 구조적인 영향에 의해 발생한 손상은 아닌 것으로 판단된다.

- 갯문에 발생한 손상은 구조물의 안전성에 영향을 미칠만한 손상은 조사되지 않았으며 도장박리가 전반적으로 조사되었다. 공용기간 증대에 의한 노후화로 발생한 손상으로 판단된다.

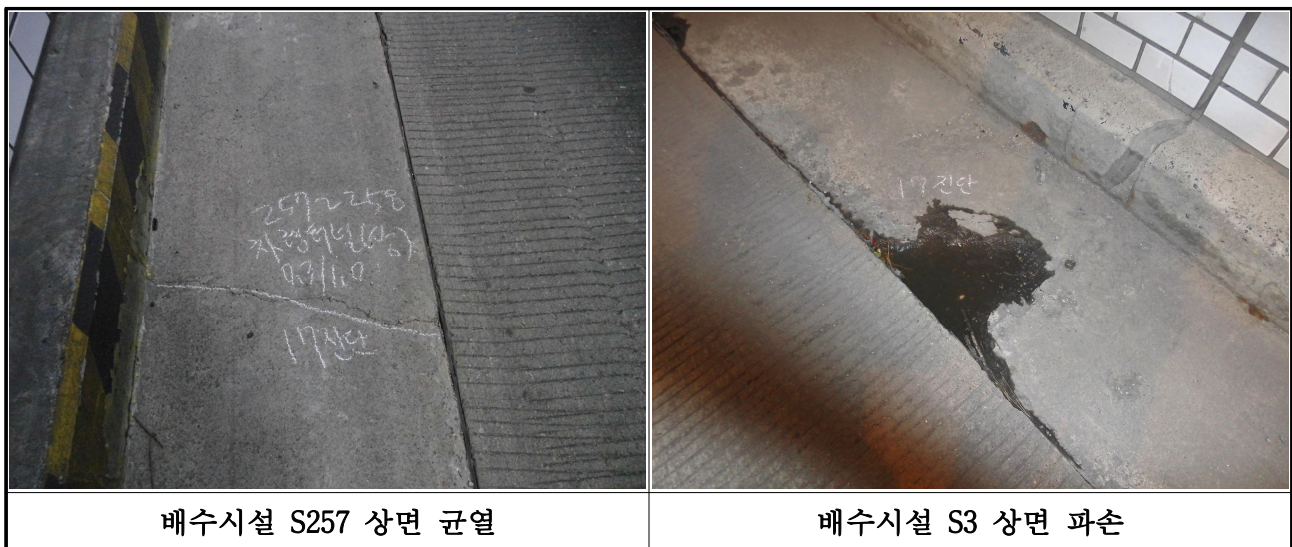
【사진 3.10】 배수시설 손상현황

- 배수시설의 주요 손상으로는 배수로 상면의 균열 및 파손이 조사되었다.

전차 점검 외관조사 상태와 비교한 결과, 배수시설 상면의 균열 및 파손이 추가 조사되었다. 공용중 중차량 통행에 의한 손상으로 확인되었으며 구조적인 영향에 의해 발생한 손상은 아닌 것으로 판단된다. 공동구 균열 및 박락, 덮개파손, 타일 균열이 추가 조사되었다. 균열 및 타일 균열은 누락으로 판단되며 공동구 박락, 덮개파손 등은 공용기간 증대에 의한 노후화로 발생한 손상으로 판단된다.

- 배수구 막힘, 배수구 그레이팅 파손 등은 발생되지 않았으나 배수시설 상면에 균열 및 파손이 발생한 것이 조사되었다. 배수구 상면에 발생한 균열은 시공초기 건조수축에 의한 횡방향 균열로서 전차 점검에 비교하여 다소 손상물량이 증가하였으나 누락에 의한 것으로 특이 진전은 보이지 않은 상태이다. 배수구 상면에 발생한 파손은 충격에 의한 파손으로 진전은 없는 상태이다.
- 공동구의 주요 손상으로는 균열, 박리, 박락, 파손, 재료분리, 철근노출, 철근부식, 덮개 박리, 덮개 재료분리, 덮개 파손, 타일균열, 타일탈락, 타일파손이 조사되었다.
- 공동구 측벽 및 배수로 상면은 폭에 비하여 길이가 긴 장방형 부재의 특성상 콘크리트 양생 시 건조수축 균열이 발생되기 쉬운 구조로서 폭 0.2mm이하의 횡방향 균열이 다수 발생한 상태이다. 균열 폭 0.2mm이하의 균열은 다소 증가하였으나, 미세 균열로서 누락에 따른 결과로서 특이 진전 양상은 보이지 않고 있다.
- 공동구 측벽에 발생한 박리, 박락, 덮개파손은 추가 조사되었으며 공용기간 증대에 의한 노후화로 인하여 발생한 것으로 판단된다.

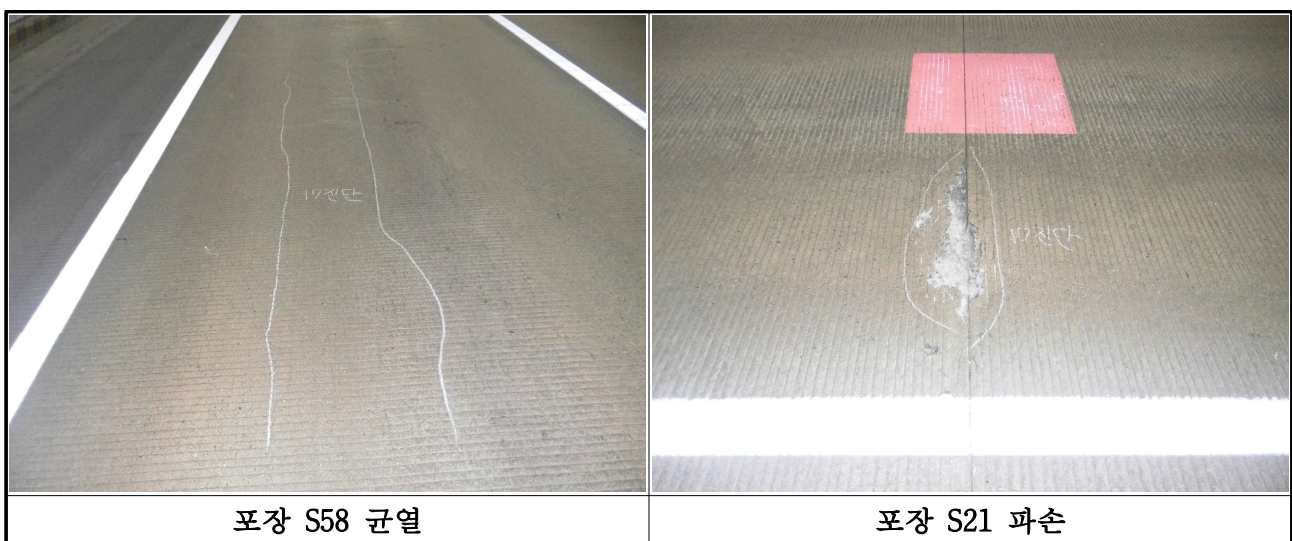
【사진 3.13】 갭문 손상현황

- 주요 손상은 종방향 균열, 굽힘, 박리, 파손이 조사되었다.

전차 점검 외관조사 상태와 비교한 결과, 포장 균열, 굽힘, 박리, 파손장이 추가 조사되었다. 공용중 중차량 통행 및 충격에 의한 손상으로 확인되었으며 구조적인 영향에 의해 발생한 손상은 아닌 것으로 판단된다.

- 포장에 발생한 균열은 건조수축 및 수화열, 차량 윤회중에 의한 반복하중에 의해 발생된 것으로 판단된다.
- 포장굽힘, 박리, 파손 등의 손상은 상대적으로 손상 발생이 쉬운 신축이음부 및 측구와 연결부 등에서 주로 발생된 것으로 조사되었다.
- 손상 물량은 소폭의 변동이 있으며, 대체로 전차 조사 상태에서 현저한 손상의 진전은 없는 것으로 판단된다.
- 조사된 손상은 전반적으로 규모가 크거나, 심화되어 주행에 영향을 미칠만한 특정 부위는 없는 상태로 판단되어 현 상태로 유지관리하도록 제안하였다.
