# **논산천안고속도로 1종시설물**

## **정밀안전진단 보고서**

**- 검 상 교 -**

**2018. 06**

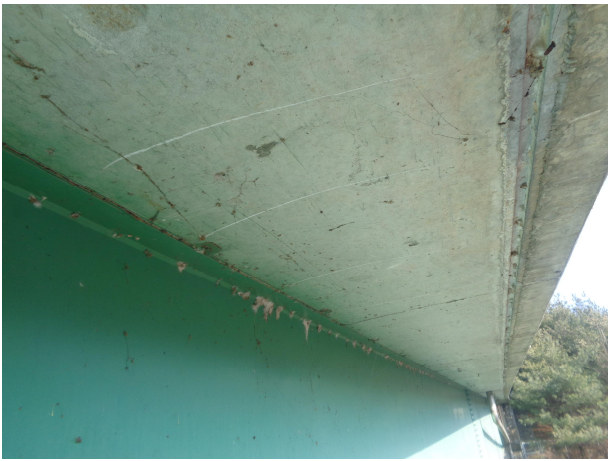
| S1 캔틸레버 폭0.3mm미만 균열 | S1 캔틸레버 콘크리트 박리/박락 |

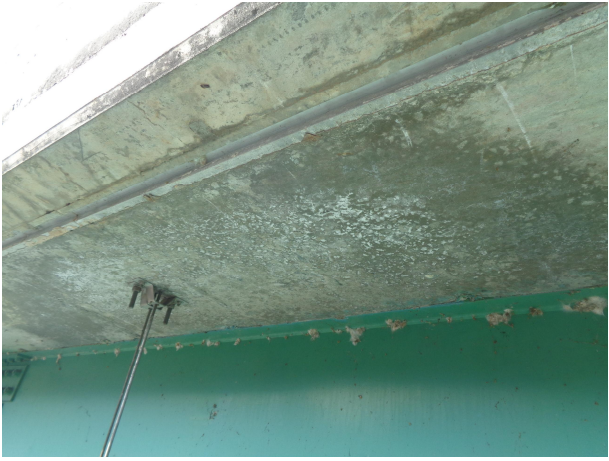
| S3 캔틸레버 백태 | S3 캔틸레버 콘크리트 들뜸 |

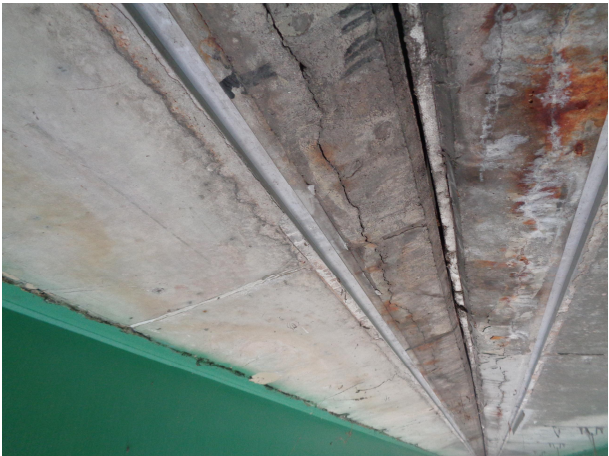
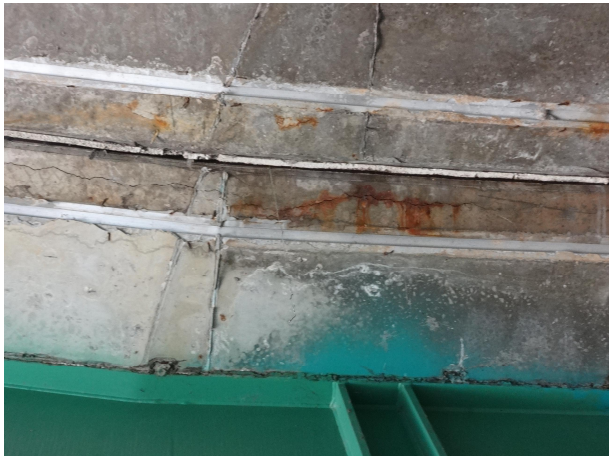
| S3 캔틸레버 폭0.3mm이상 균열 | S3 캔틸레버 폭0.3mm이상 균열 |

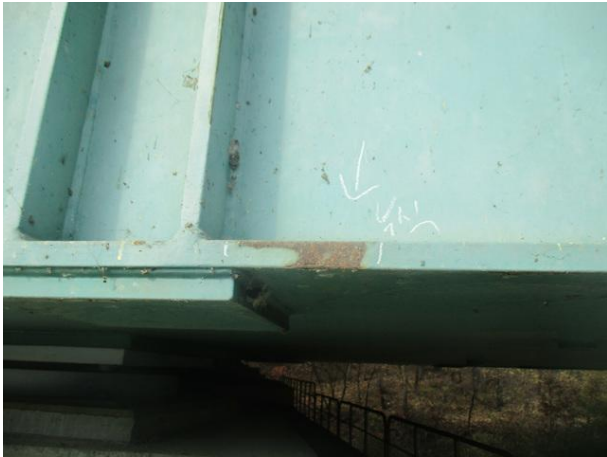
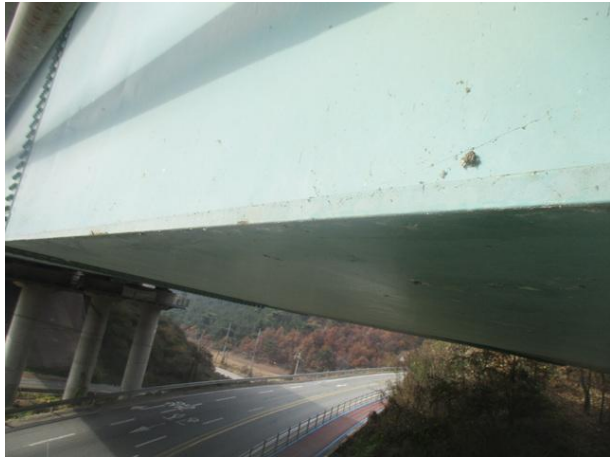
| 강박스 거더 외부 S1 G1 하부플랜지 부식 | 강박스 거더 외부 S2 G1 하부플랜지 부식 |

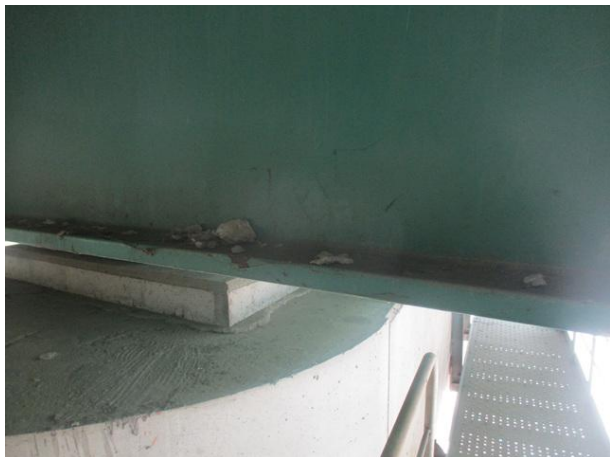
| 강박스 거더 외부 S2 G1 하부플랜지 부식 | 강박스 거더 외부 S2 G2 하부플랜지 부식 |

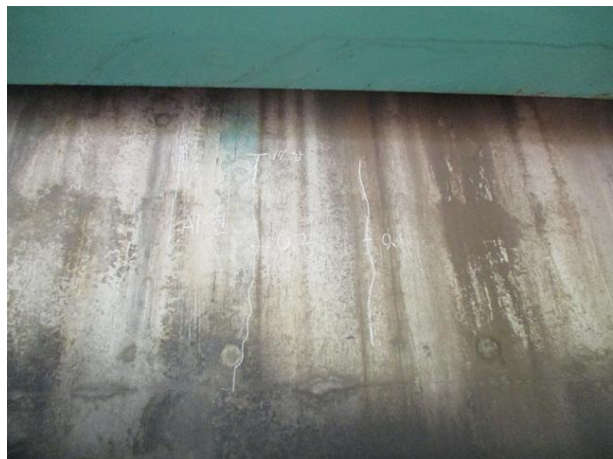
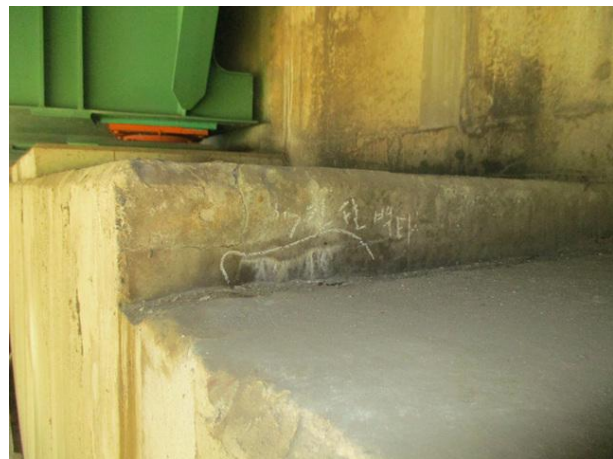
| 교대 A1 균열 (폭0.3mm미만) | 교대 A1 백태 |

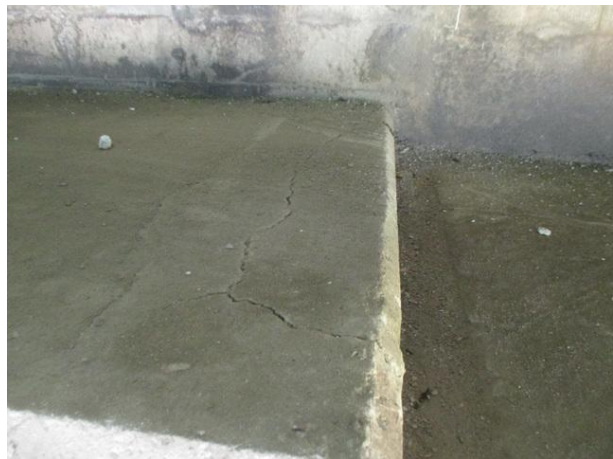
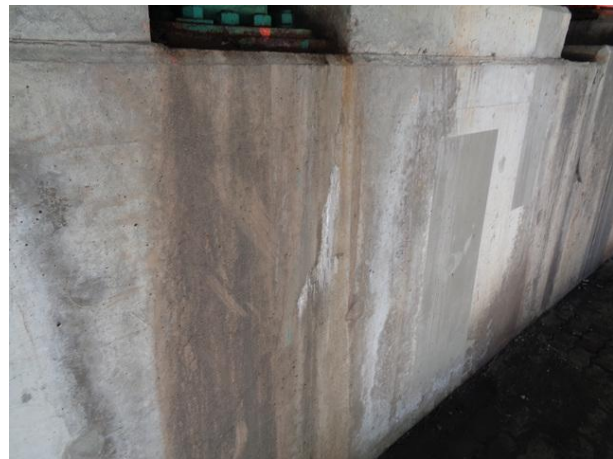
| 교대 A1 박리 | 교대 A2 누수흔적/백태 |

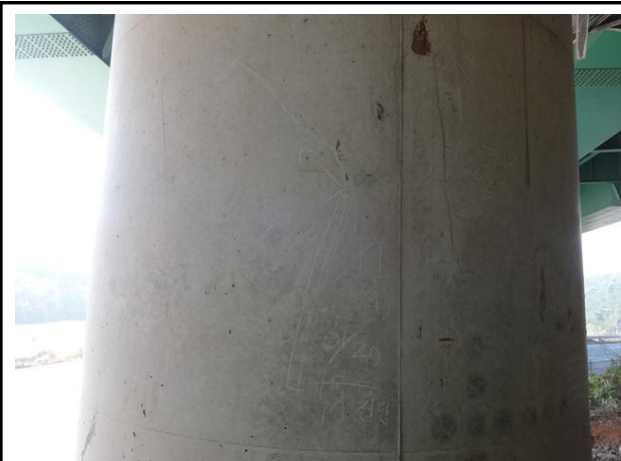
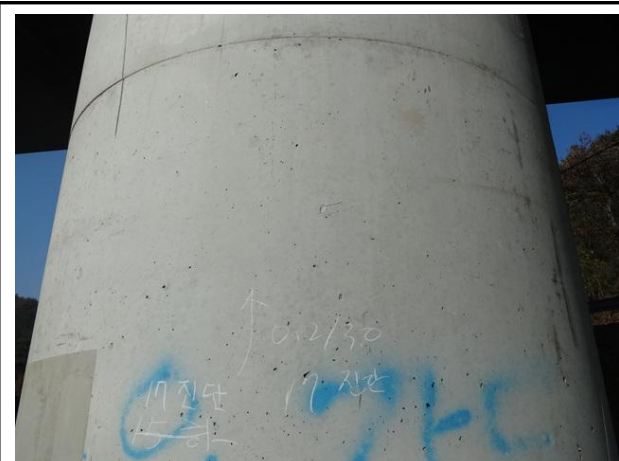
| 교각 P1 기둥부 균열 (폭0.3mm미만) | 교각 P2 기둥부 균열 (폭0.3mm미만) |

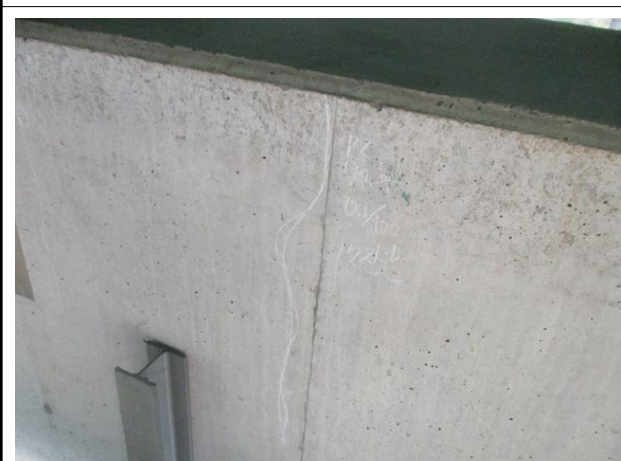
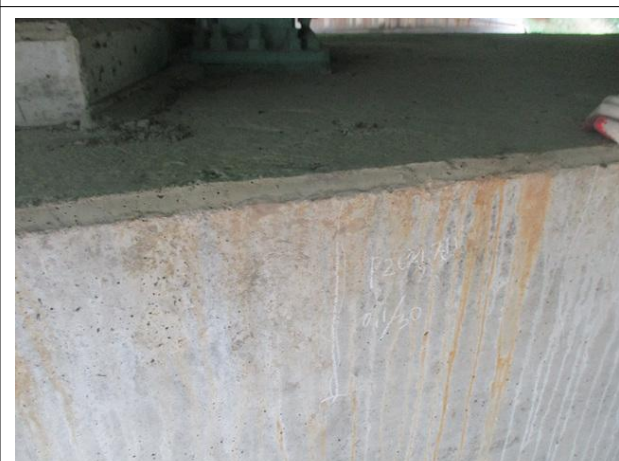
| 교각 P2 코핑부 균열 (폭0.3mm미만) | 교각 P2 코핑부 균열 (폭0.3mm미만) |

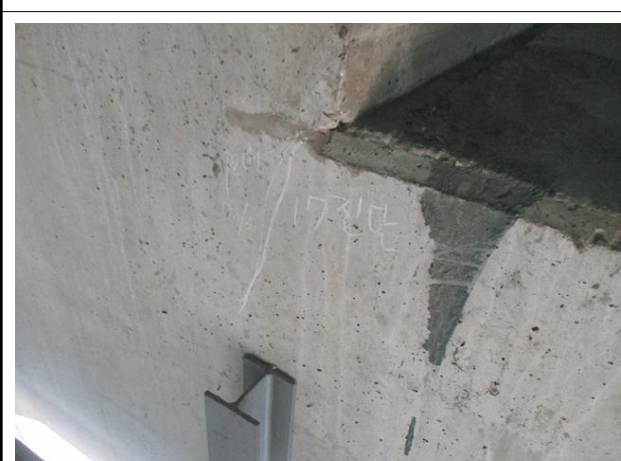
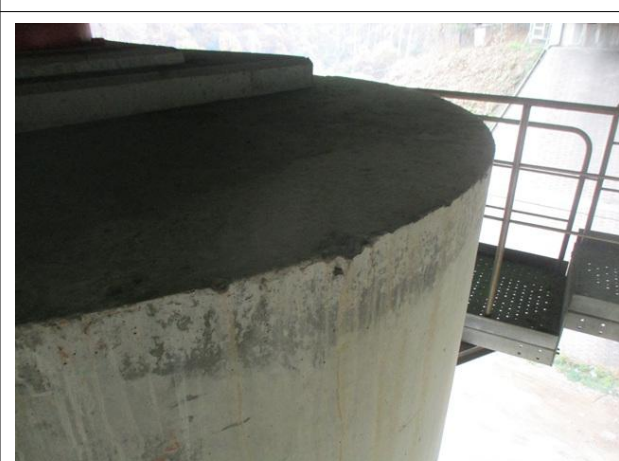
| 교각 P2 코핑부 균열 (폭0.3mm미만) | 교각 P2 코핑부 파손 |

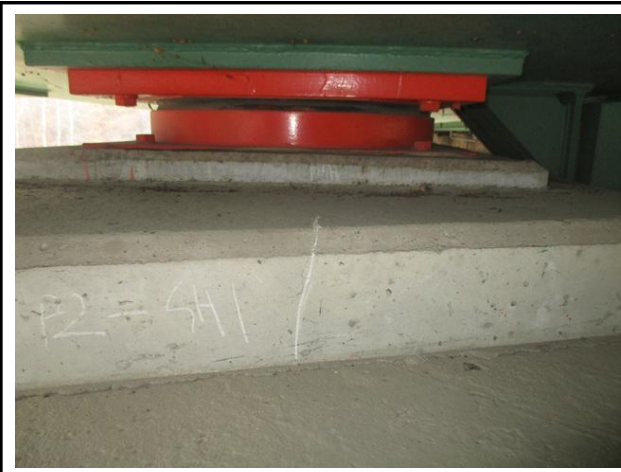
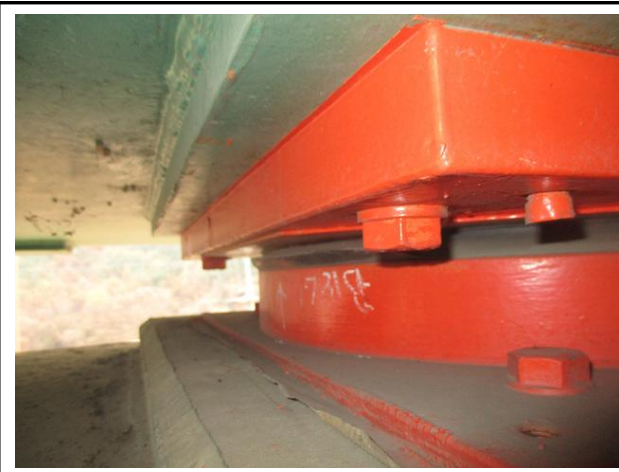
| <p>교량받침 P2 SH1 받침콘크리트 균열</p> | <p>교량받침 P2 SH1 고무재 밀림</p> |

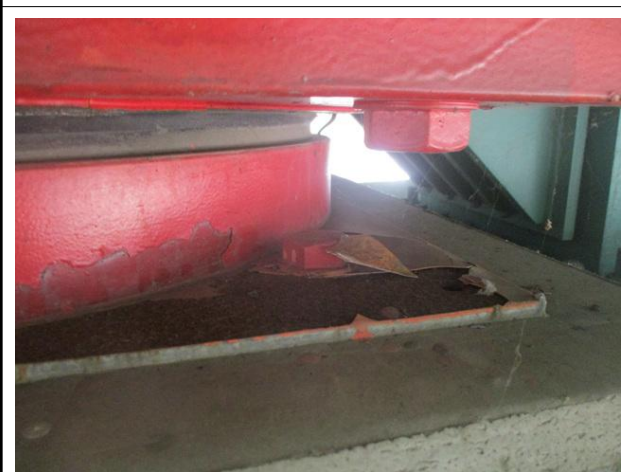
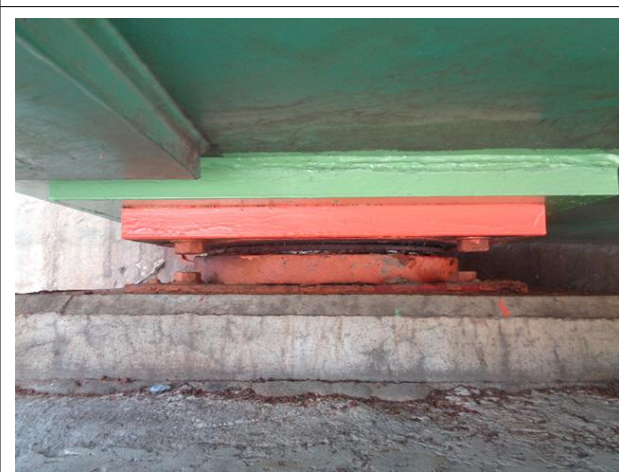
| <p>교량받침 P2 SH2 도장박락</p> | <p>교량받침 A2 SH1 고무재 탈락</p> |

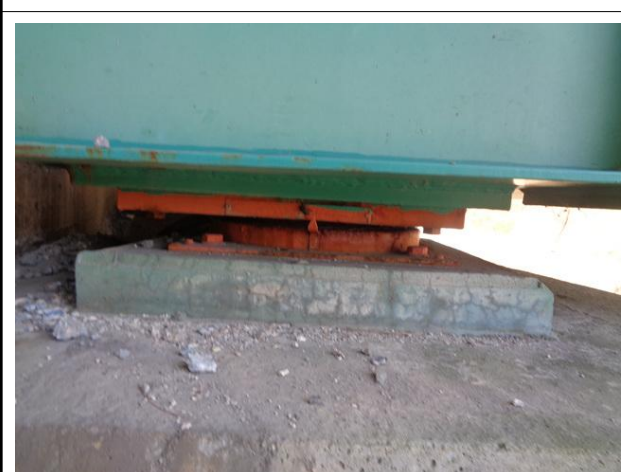
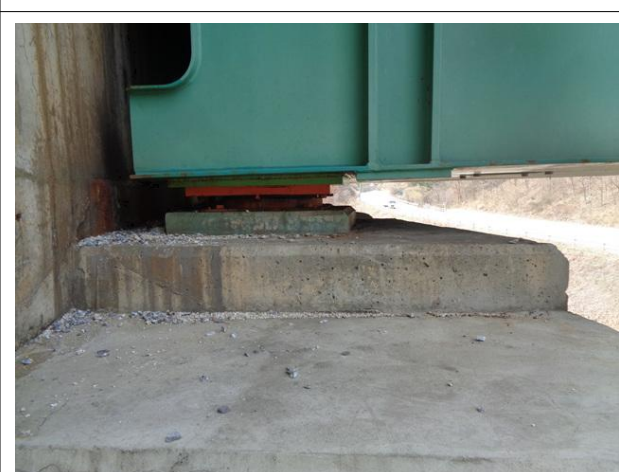
| <p>교량받침 A2 SH1<br/>프리셋팅 전 현황 (2017.11월)</p> | <p>교량받침 A2 SH1<br/>프리셋팅 후 현황 (2018.03월)</p> |

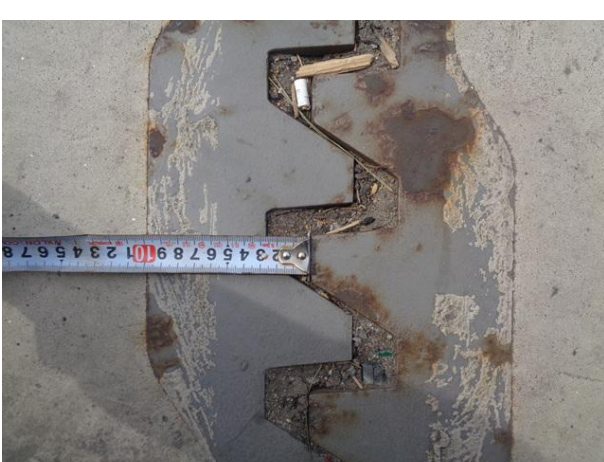
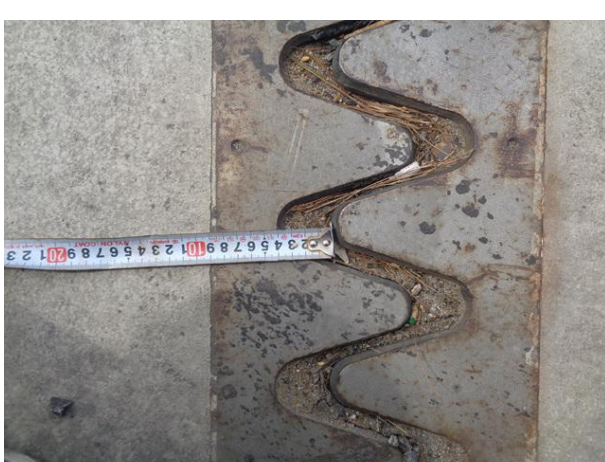
| <p>신축이음 A1 신축유간측정</p> | <p>신축이음 A2 신축유간측정</p> |

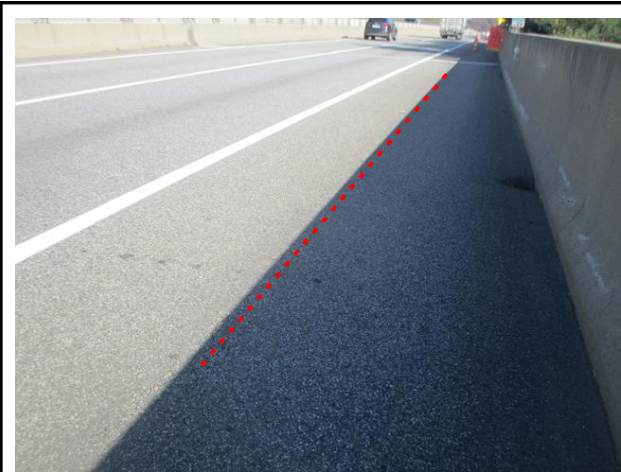
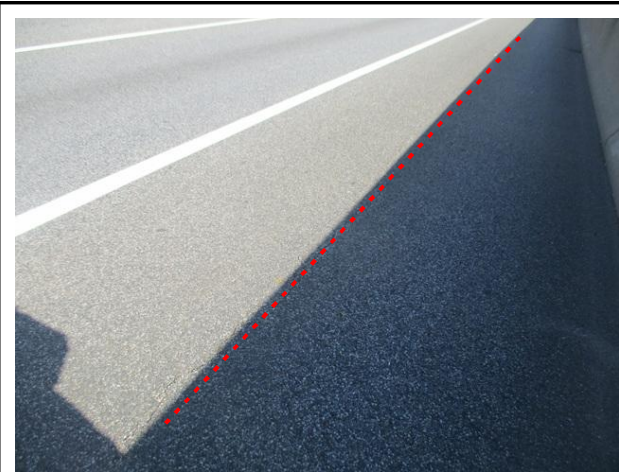
| 교면포장 S1 아스콘 균열 | 교면포장 S2 아스콘 균열 |

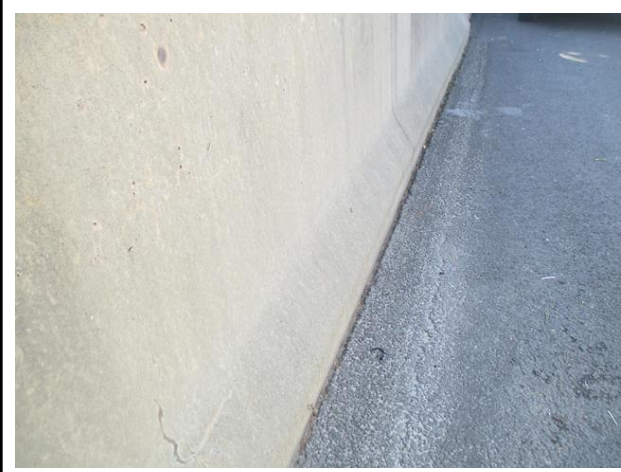
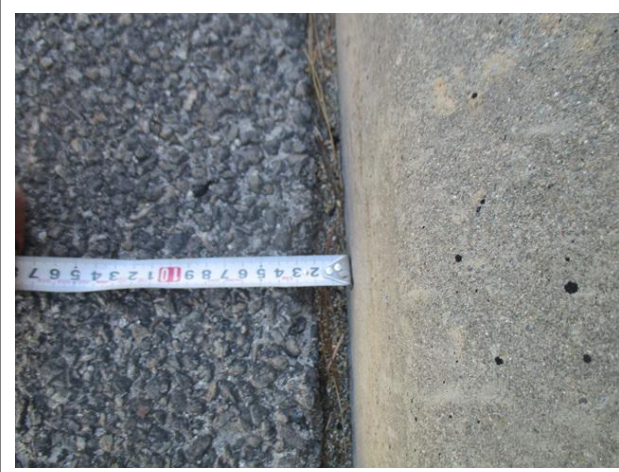
| 교면포장 S3 방호벽 접속부 이격 | 교면포장 S3 방호벽 접속부 이격 |

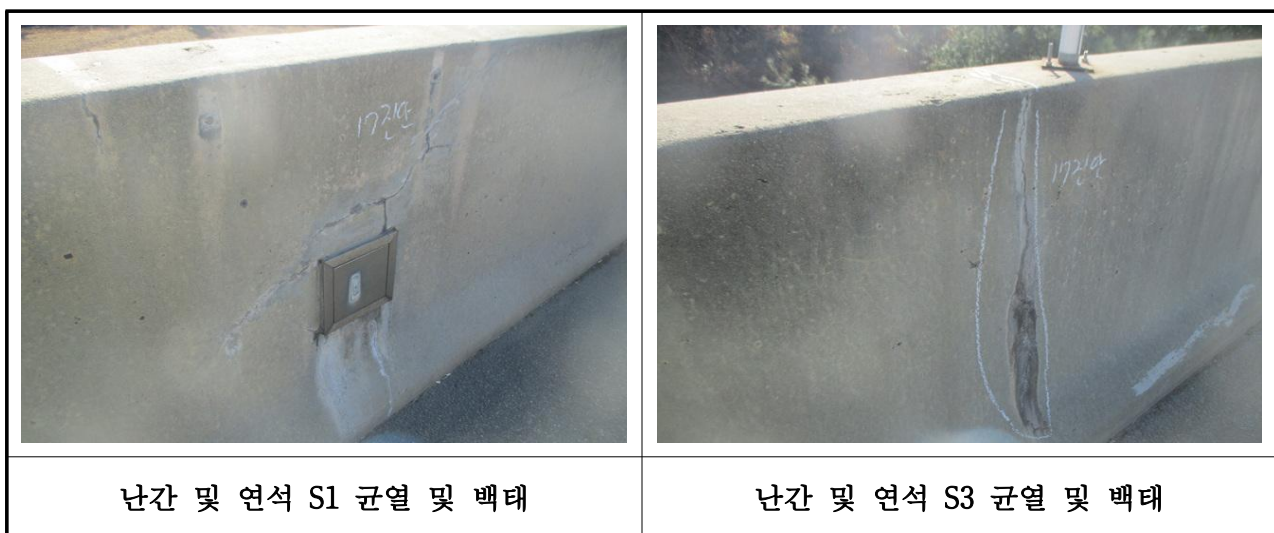
【사진 3.21】 난간 및 연석 손상현황

| 구 분 | 주요결합 및 외관조사 결과 | 검토의견 |
|---|---|---|
| 난간 및 연석 | <ul style="list-style-type: none"> <li>- 폭 0.3mm 내외 균열, 망상균열, 백태, 박리 및 박락 발생</li> </ul> | <ul style="list-style-type: none"> <li>- 폭 0.3mm이상 균열부 진전 방지를 위한 주입보수 등의 조치가 필요함</li> </ul> |

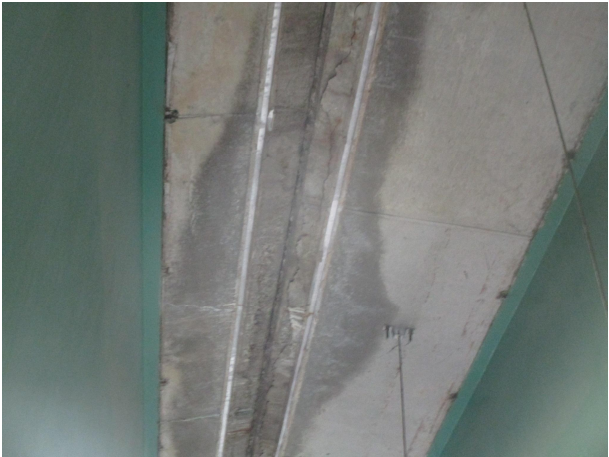
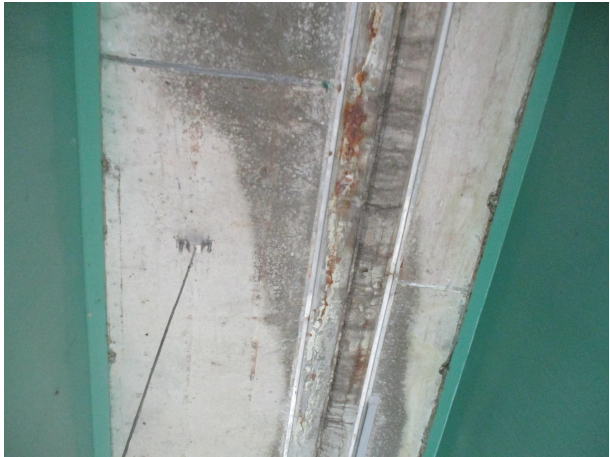
| S1 캔틸레버 콘크리트 들뜸 | S2 캔틸레버 철근부식 |

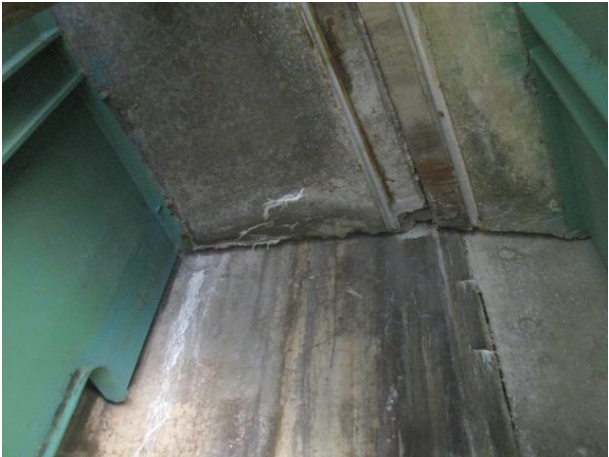
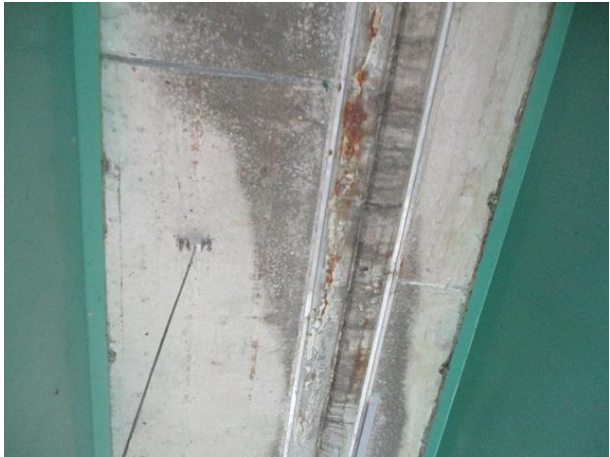
| S1 캔틸레버 콘크리트 들뜸/백태 | S2 캔틸레버 철근부식 |

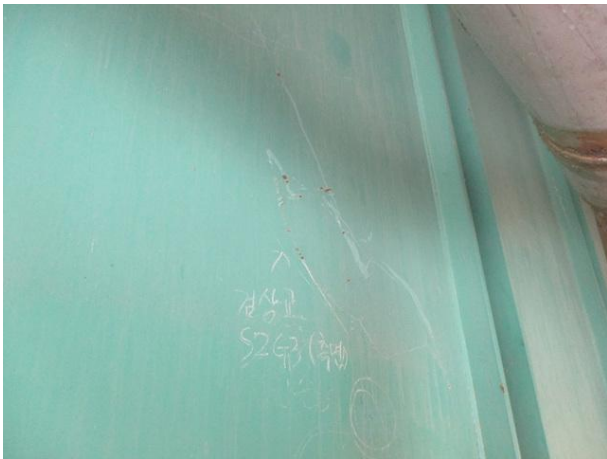
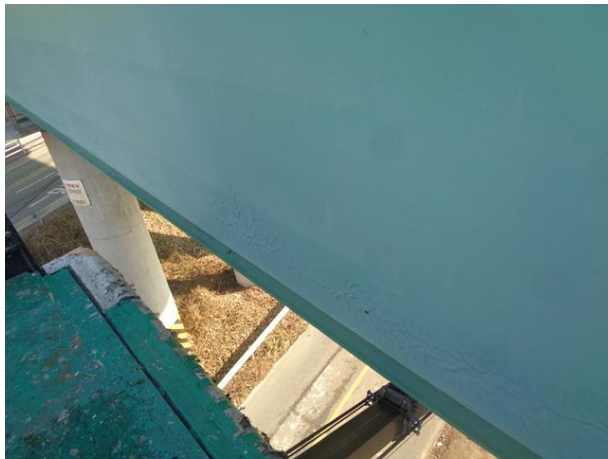
| 강박스 거더 외부 S2 G3 도장손상 | 강박스 거더 외부 S3 G4 도장들뜸 |

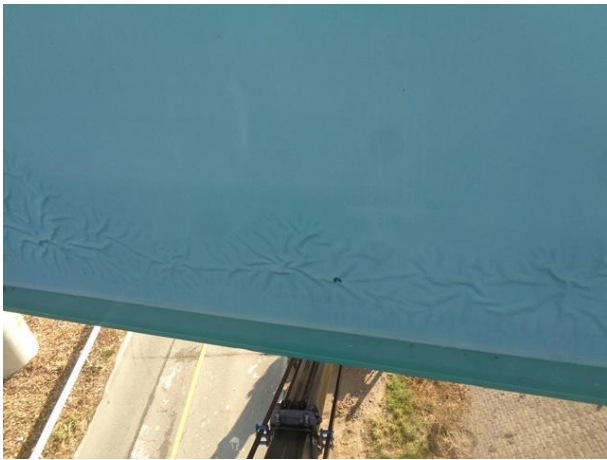
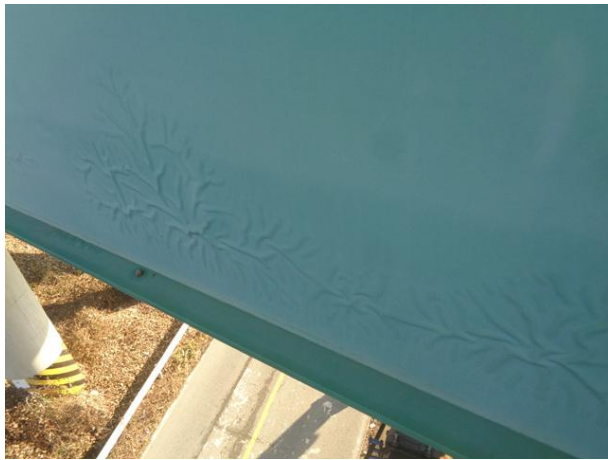
| 강박스 거더 외부 S3 G4 도장들뜸 | 강박스 거더 외부 S3 G4 도장들뜸 |

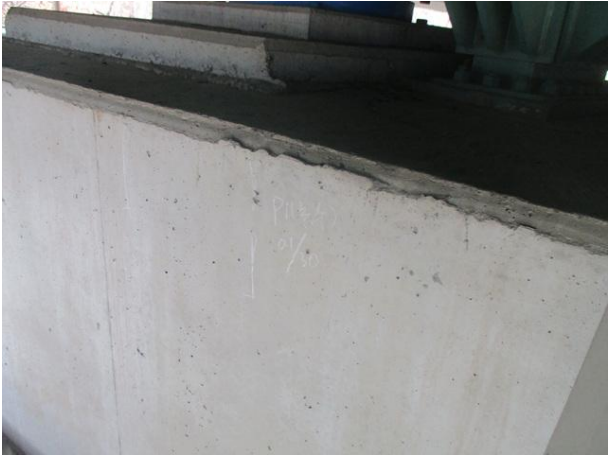
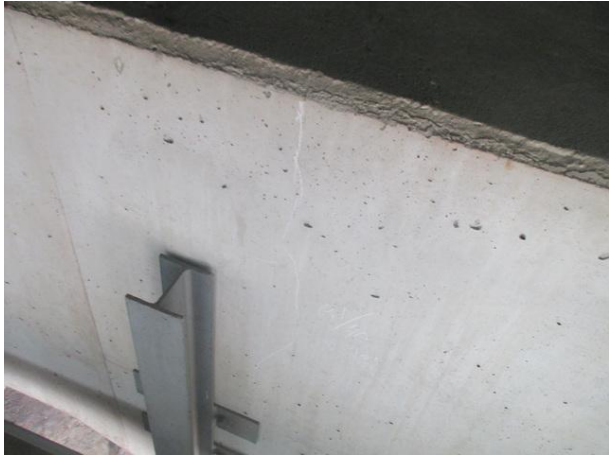
| 교각 P1 코핑부 균열 (폭0.3mm미만) | 교각 P1 코핑부 균열 (폭0.3mm미만) |

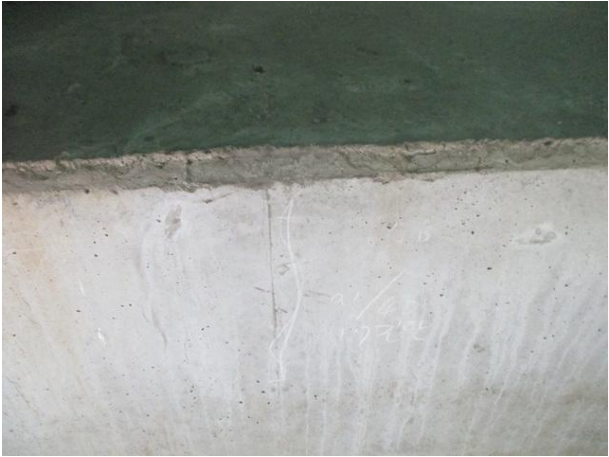
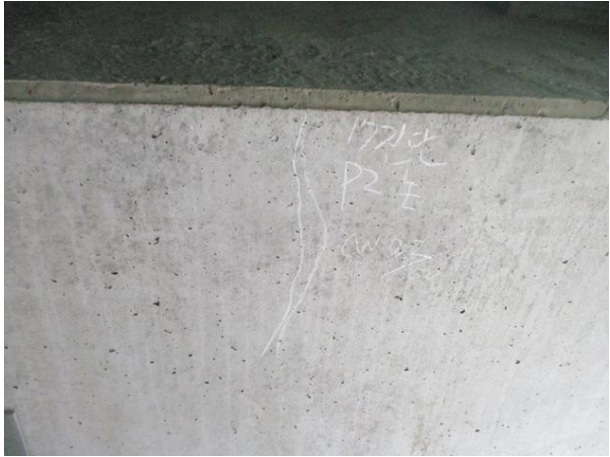
| 교각 P2 코핑부 균열 (폭0.3mm미만) | 교각 P2 코핑부 균열 (폭0.3mm미만) |

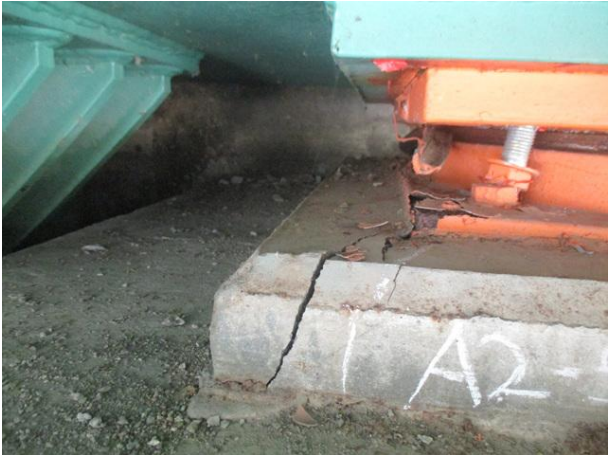
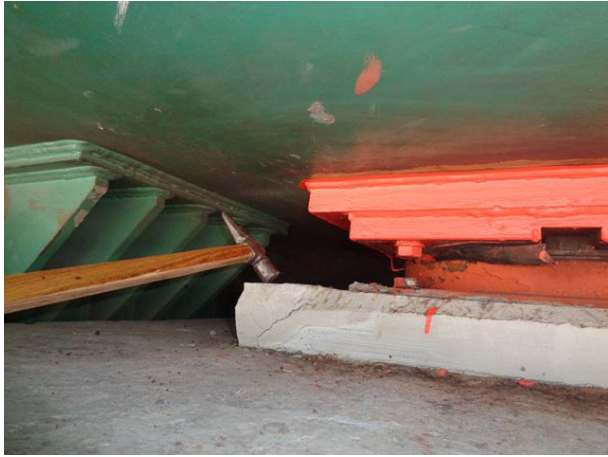
| 교량받침 A2 SH6<br>무수축몰탈 파손 및 볼트 풀림 (2017.11월) | 교량받침 A2 SH6<br>축몰탈 보수부 들뜸 (보수미흡) (2018.03월) |

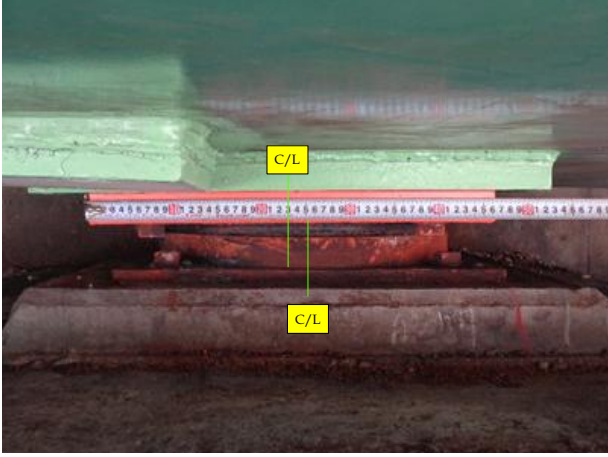
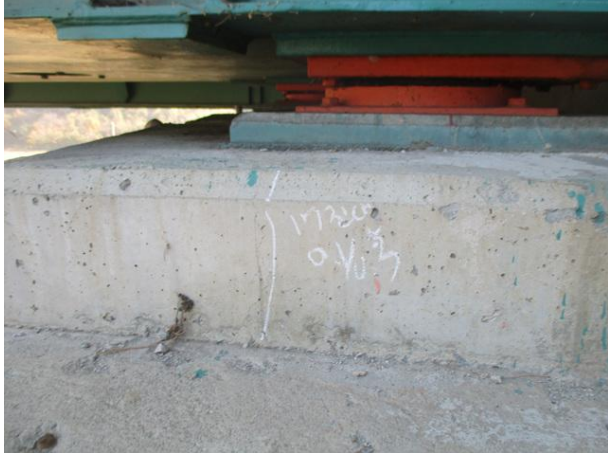
| 교량받침 A2 SH7 정면측 편기 | 교량받침 A2 SH8<br>받침콘크리트 균열 |

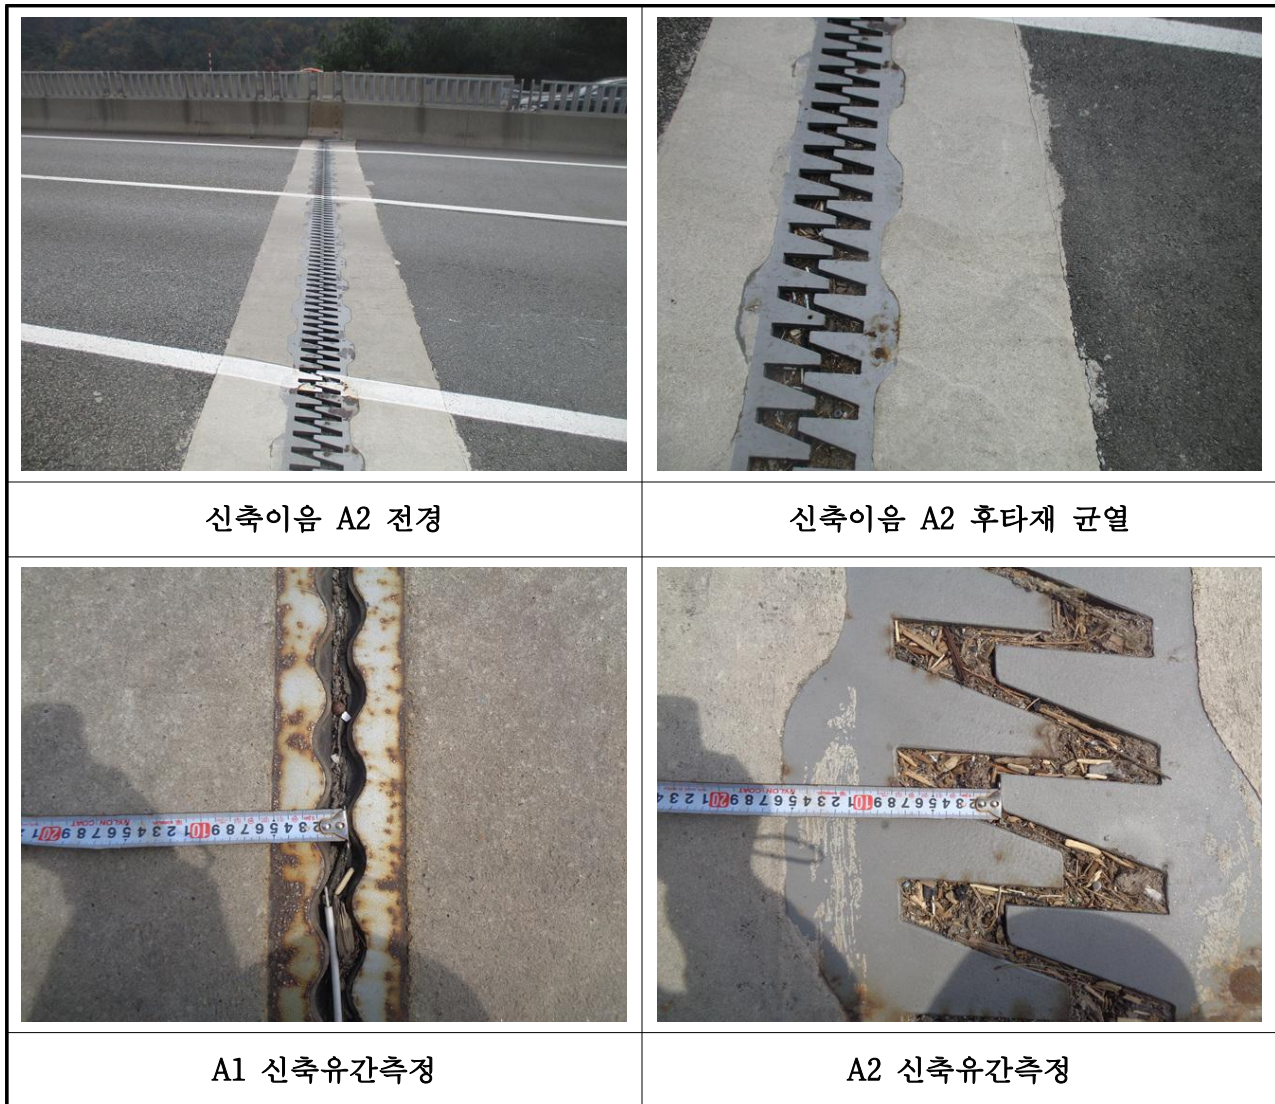
【사진 3.35】 신축이음장치 손상현황

| 구 분 | 주요결합 및 외관조사 결과 | 검토의견 |
|---|---|---|
| 신축이음장치 | <ul style="list-style-type: none"> <li>- 유간 토사퇴적 및 체수로 인하여 본체 부식</li> <li>- 후타재 폭 0.3mm미만 균열 발생</li> </ul> | <ul style="list-style-type: none"> <li>- 손상 정도가 경미하여 주의관찰 후 손상의 진전 시 녹제거, 청소, 단면보수 등의 조치를 취하는 것이 바람직함</li> </ul> |

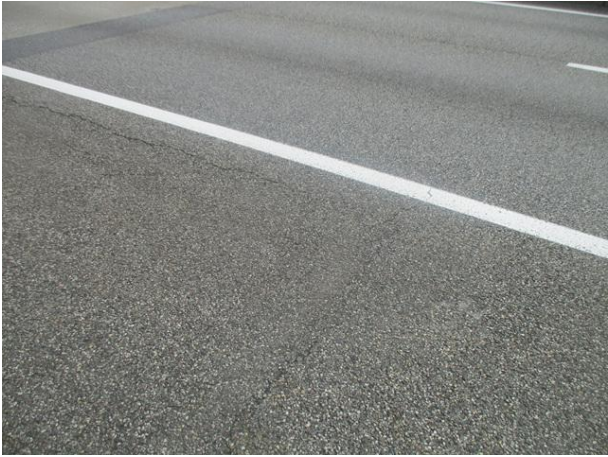
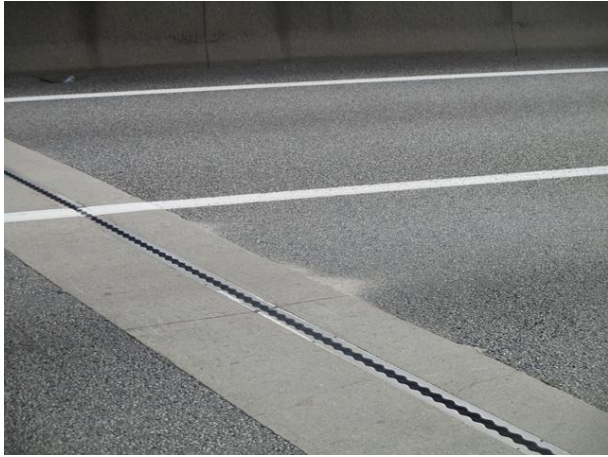
| 교면포장 A1측 접속도로구간 아스콘 균열 | 교면포장 S1 아스콘 소성변형 |

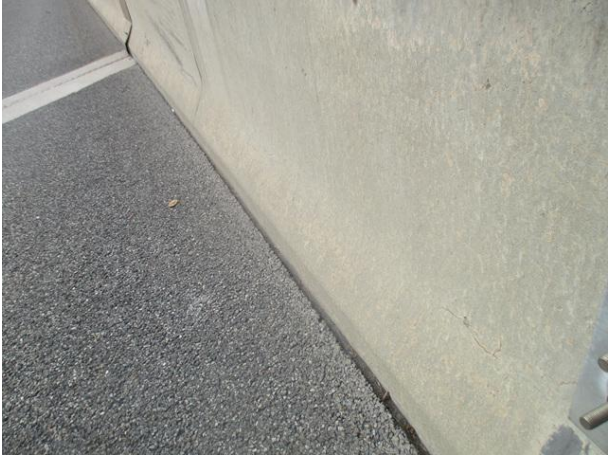
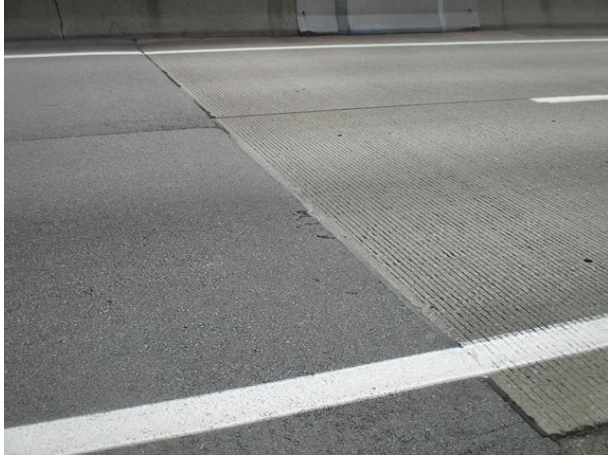
| 교면포장 S1 방호벽 접속부 이격 | A2측 접속도로구간 아스콘 패임 |
