# **논산천안고속도로 1종시설물**

## **정밀안전진단 보고서**

**- 검 상 천 교 -**

**2018. 06**

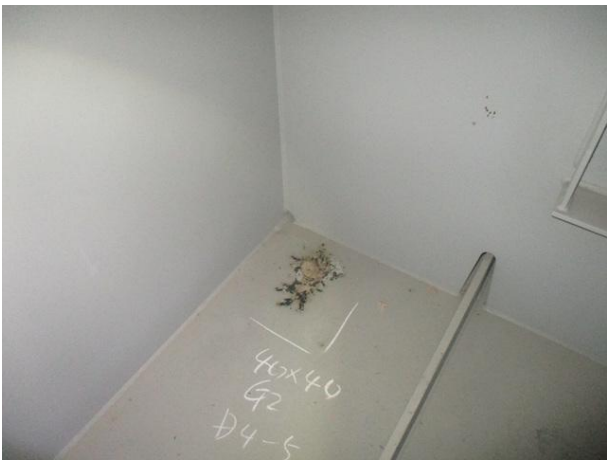
| 천안방향 S1 G2 이물질퇴적 | 천안방향 S2 G2 부식 |

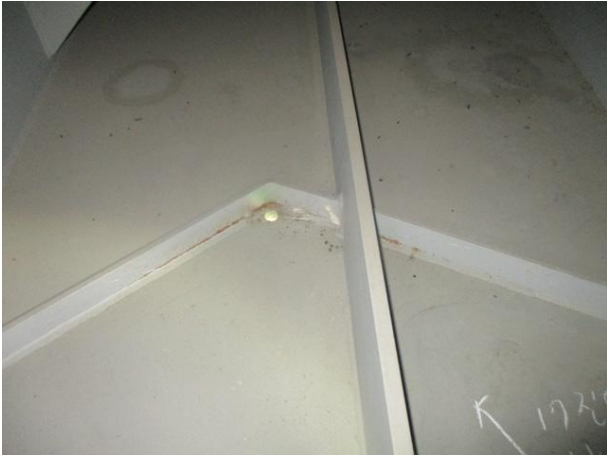
| 천안방향 S2 G2 부식 | 천안방향 S2 G2 도장박리 |

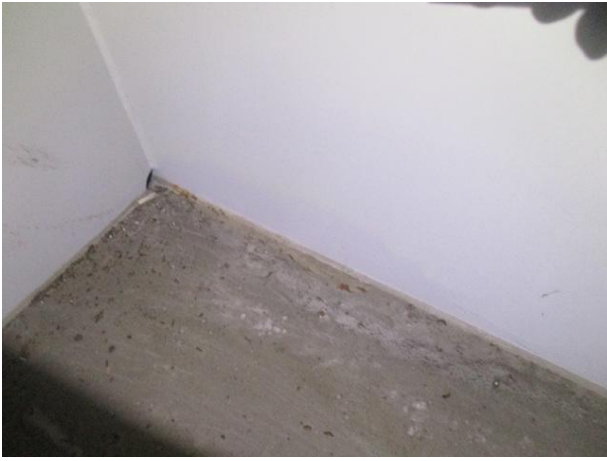
| 천안방향 S3 G1 부식 | 천안방향 S3 G1 우수유입흔적 |

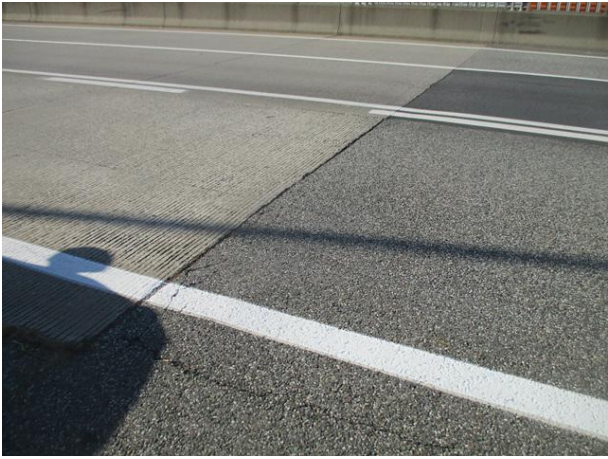
| 천안방향 교면포장 S1 아스콘 망상균열 | 천안방향 교면포장 전경 |

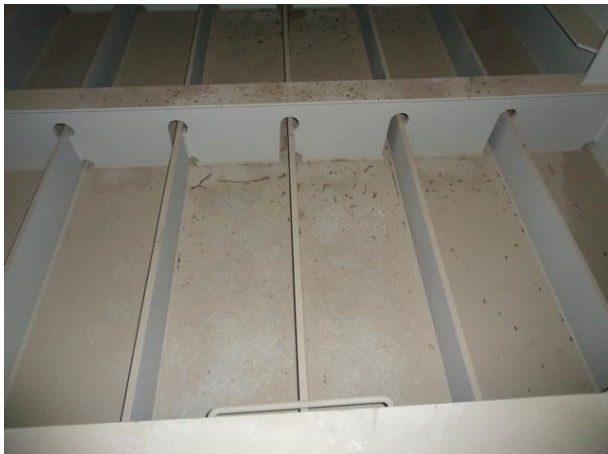
| 논산방향 S3 G4 도장박리 | 논산방향 S3 G5 이물질퇴적 |

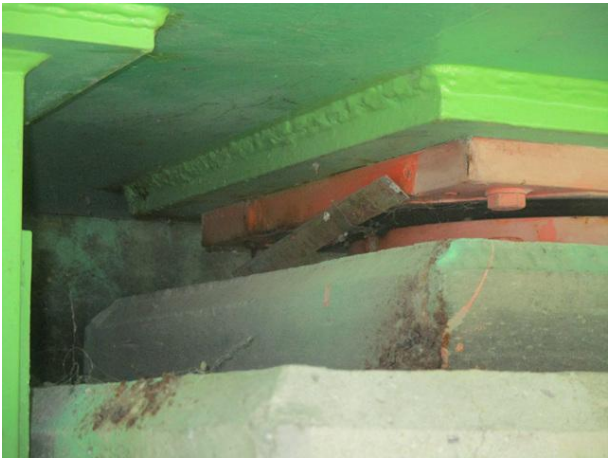
| 논산방향 교량받침 A1-SH7 게이지 탈락 | 논산방향 교량받침 A1-SH8 받침콘크리트 균열 |

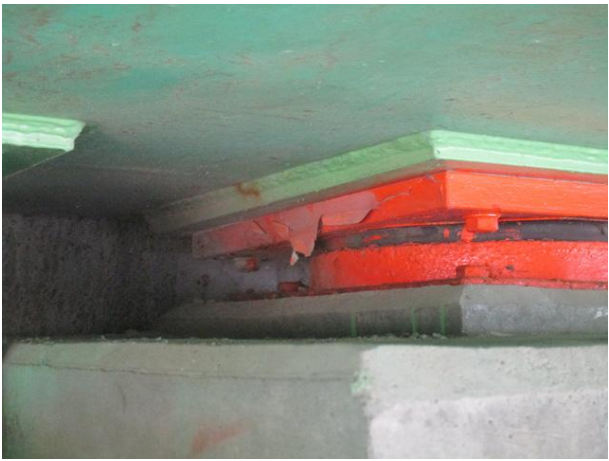
| 논산방향 교량받침 A2-SH7,8 도장손상 | 논산방향 교량받침 A2-SH9 받침콘크리트 들뜸 |

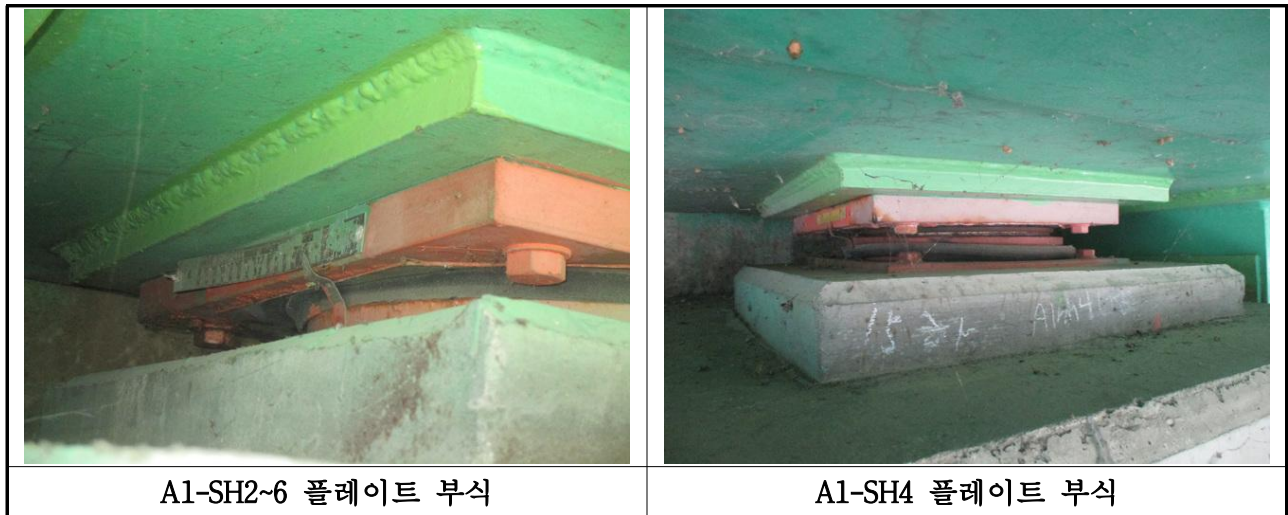
【사진 7.1】 신축이음 누수에 따른 손상 발생 현황

현재 신축이음장치의 열화 등으로 인하여 하부에 누수가 발생한 상태이다. 이로 인하여 거더 단부 및 교량받침의 부식 등과 같은 2차 손상이 유발된 것으로 조사되었다.
