# **논산천안고속도로 1종시설물**

## **정밀안전진단 보고서**

### **- 논 산 J C T 교 -**

**2018. 06**

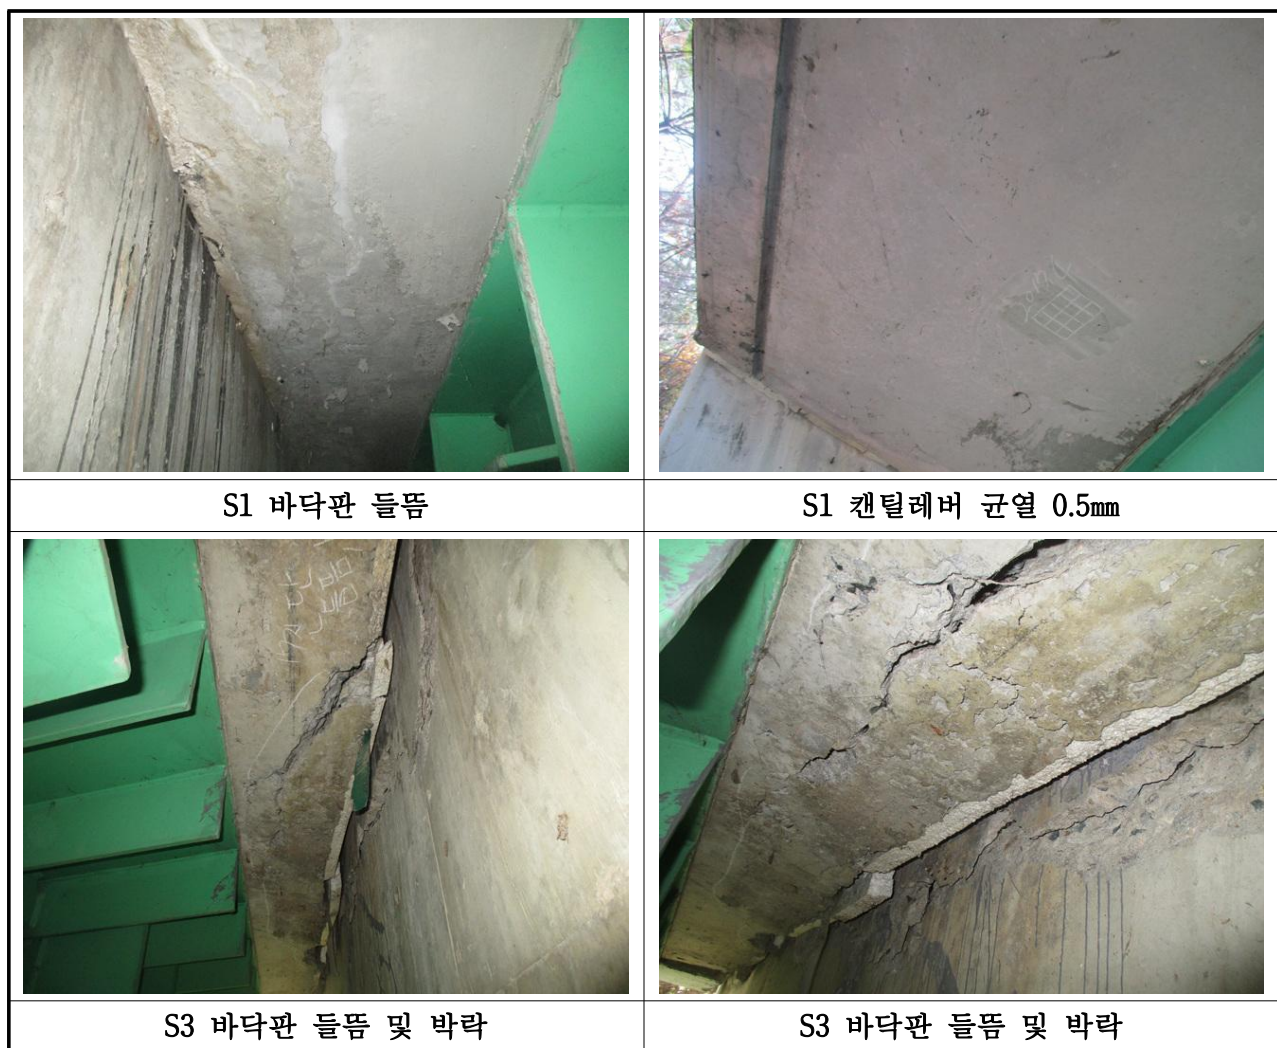
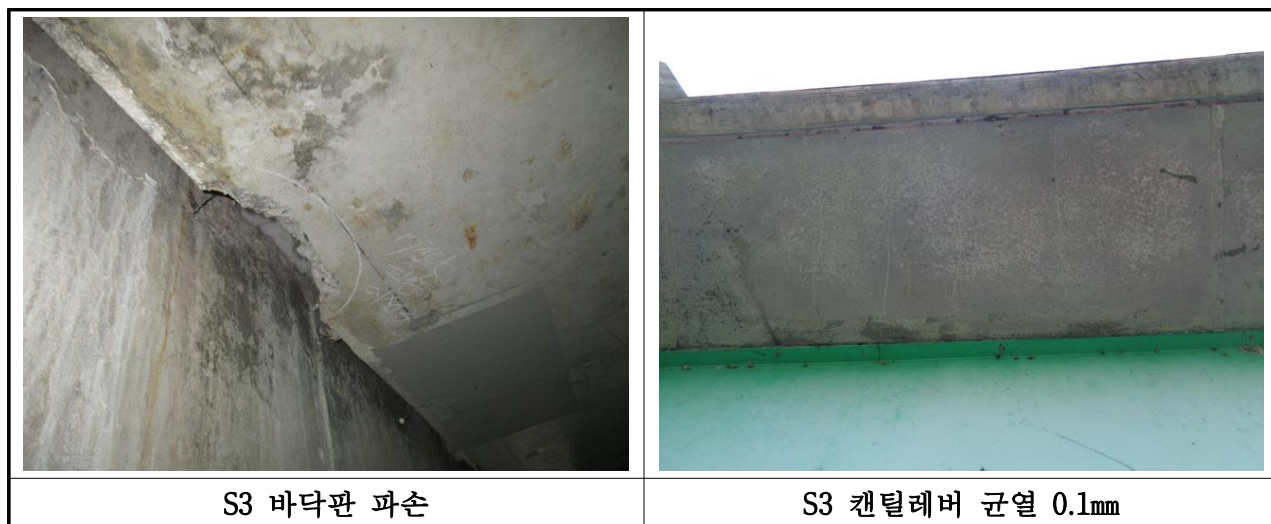
【사진 3.3】바닥판 손상현황

- 조사된 균열은 대부분 균열 폭 0.1~0.2mm로 깊이가 얇은 표면균열 형태를 띠고 있고, 균열의 형상, 방향성, 발생위치 등을 고려해 볼 때 시공초기 건조수축에 의해 발생한 것으로 판단된다. 균열의 발생은 일부구간 국부적으로 발생한 상태이며, 주의관찰 후 손상의 진전시 표면처리 등의 조치를 취하는 것이 바람직하다.
- S1 캔틸레버에 발생된 균열 폭 0.3mm 이상인 균열의 경우 기 손상의 진전으로 인해 발생된 손상으로 상부의 우수유입시 균열 진전 및 내부 철근부식 등을 유발할 수 있으므로 손상의 진전 방지 및 구조물의 내구성 증진을 위한 주입보수 등의 조치가 필요할 것으로 판단된다.
- S1, S3 경간에 발생된 들뜸 및 박락, 파손의 경우 장기공용으로 인한 열화, 보수미흡, 시공중 외부충격, 우수유입 등의 원인으로 발생된 손상인 것으로 판단된다. 기 손상부는 진전 방지 및 구조물의 내구성 증진을 위한 단면보수 등의 조치가 필요하다.

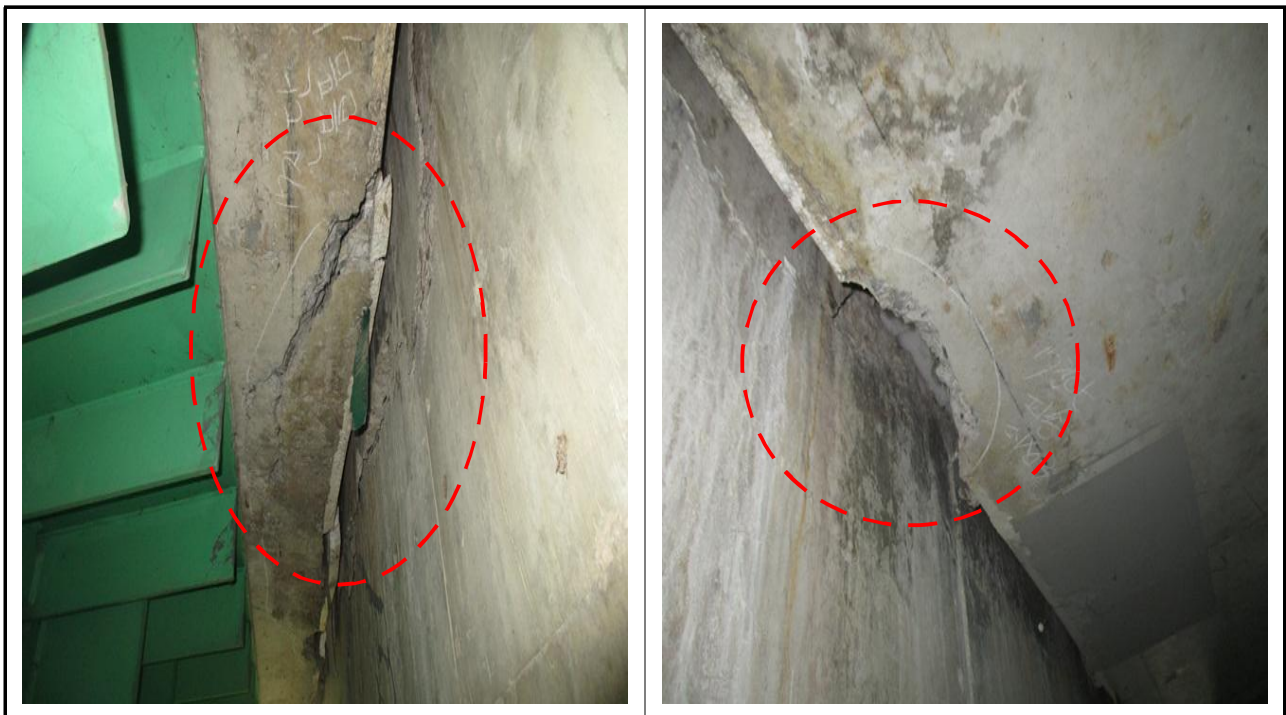
【사진 3.4】바닥판 들뜸 및 박락 현황

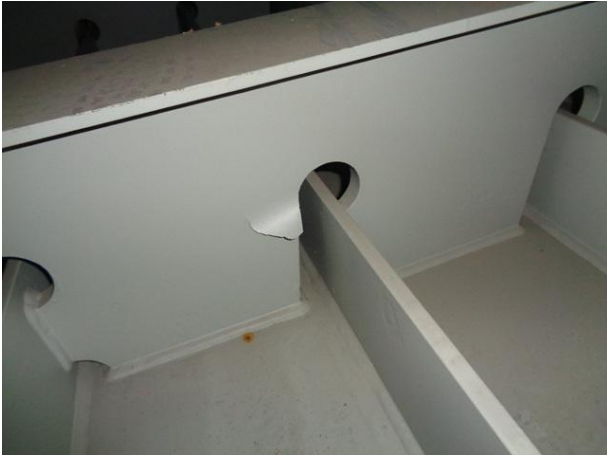
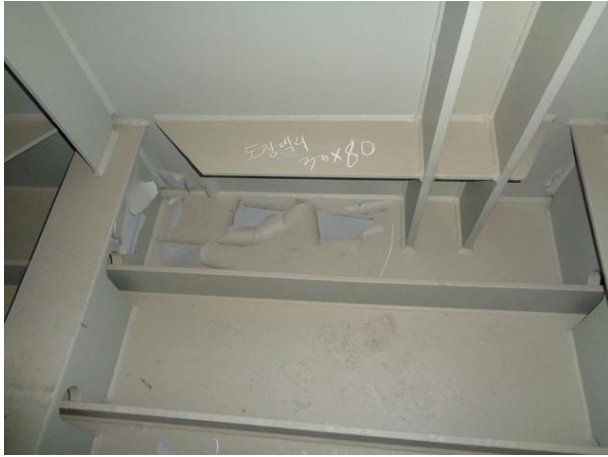
| S1 G1 우수유입흔적 | S2 G1 용접부 PTT |
| S2 G1 도장박리 | S3 G1 도장박리 |

【사진 3.6】 강박스 거더 내부 손상현황

- 논산JCT교의 거더 내부에 발생한 부식, 단부부식의 경우 장기공용으로 인한 열화 및 Splice 틈으로 유입된 우수로 인해 발생한 손상으로 구조물의 안전성에 별다른 영향을 미치지 않는 손상이므로 주의관찰 후 손상의 진전시 부식제거, 재도장 등의 조치를 취하는 것이 바람직하다.
- 거더 내부에 발생한 도장박리의 경우 장기공용으로 인한 열화, 우수유입 등의 원인으로 발생한 손상으로 기 점검 이후 일부구간 손상의 진전으로 인한 추가 손상이 발생한 것으로 확인되었다. 기 손상부는 주의관찰 후 손상의 진전시 재도장 등의 조치를 취하는 것이 바람직 할 것으로 판단된다.
- Splice 부의 경우 전반적으로 양호한 상태이나, 실링재 미설치로 인해 Splice 틈으로 우수가 유입된 흔적이 발생한 상태이다. 거더 내부의 우수유입은 장기적으로 거더의 도장에 영향을 미쳐 부식 등의 손상을 발생시킬 수 있으므로 주의관찰 후 손상의 발생시 우수유입 방지를 위한 실링재 마감을 실시하는 것이 바람직 할 것으로 판단된다.
- S4의 용접부에 발생한 PIT는 시공시 발생한 손상으로, 현재 상태는 경미한 상태이며, 안전성에 별다른 영향을 미치지 않는 손상이므로 주의관찰 하여도 무방하다.

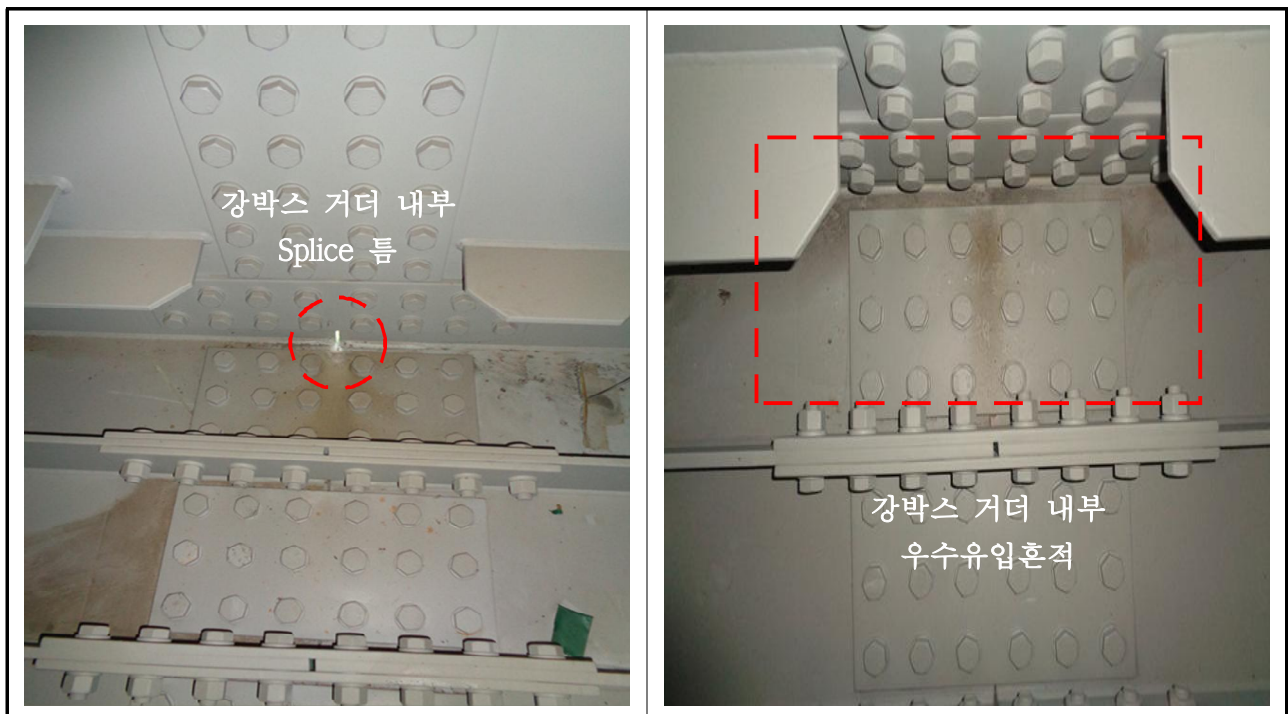
【사진 3.7】 강박스 거더 내부 Splice부 우수유입흔적

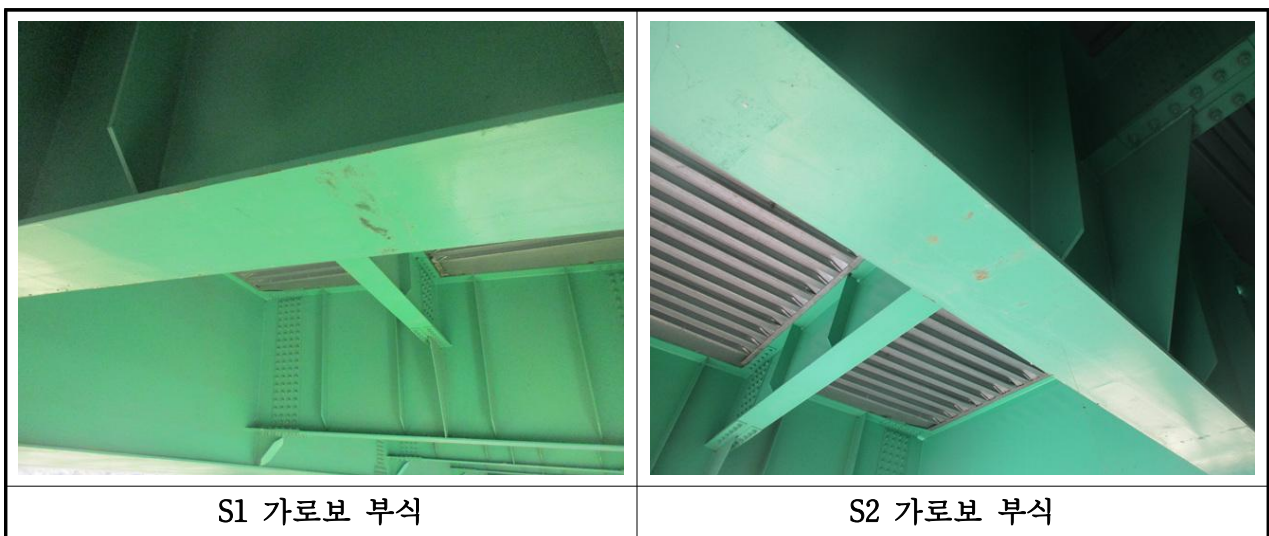
【사진 3.10】 가로보 및 세로보 손상현황

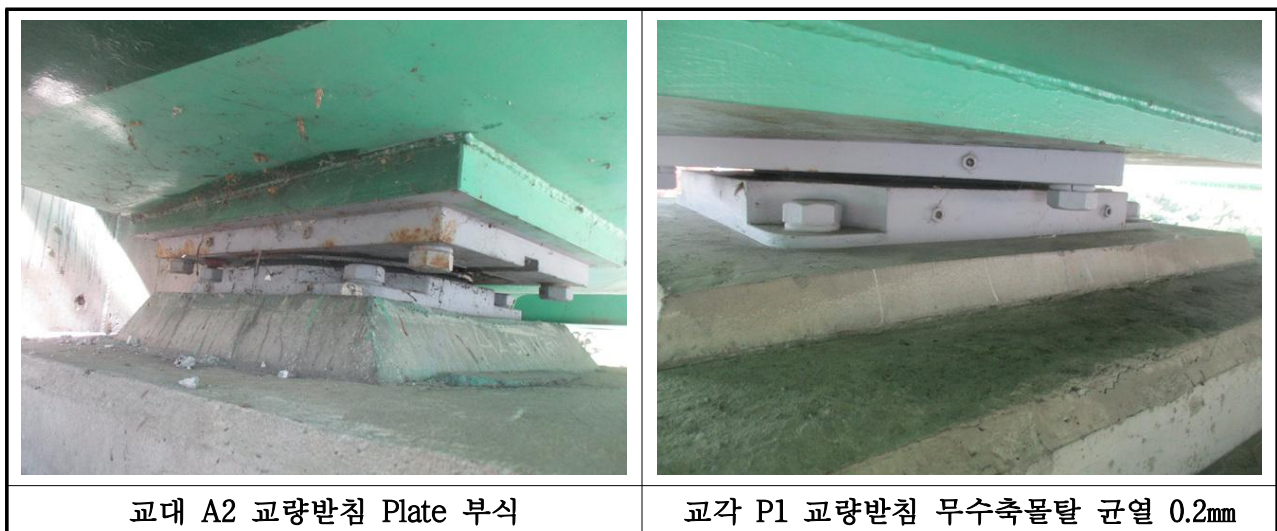
【사진 3.15】 교량받침 손상현황

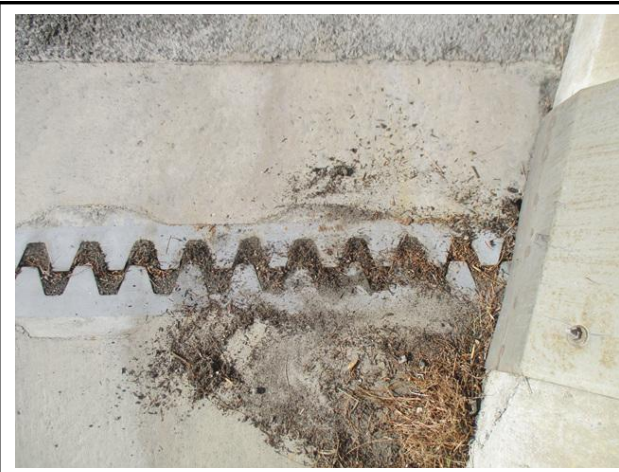
| A1 본체 유간 토사퇴적 | A2 본체 부식 |
| A2 후타재 균열 0.1mm | A2 후타재 균열 0.1mm |
| A2 후타재 박락 | A2 본체 유간 토사퇴적 |

【사진 3.18】 신축이음장치 손상현황

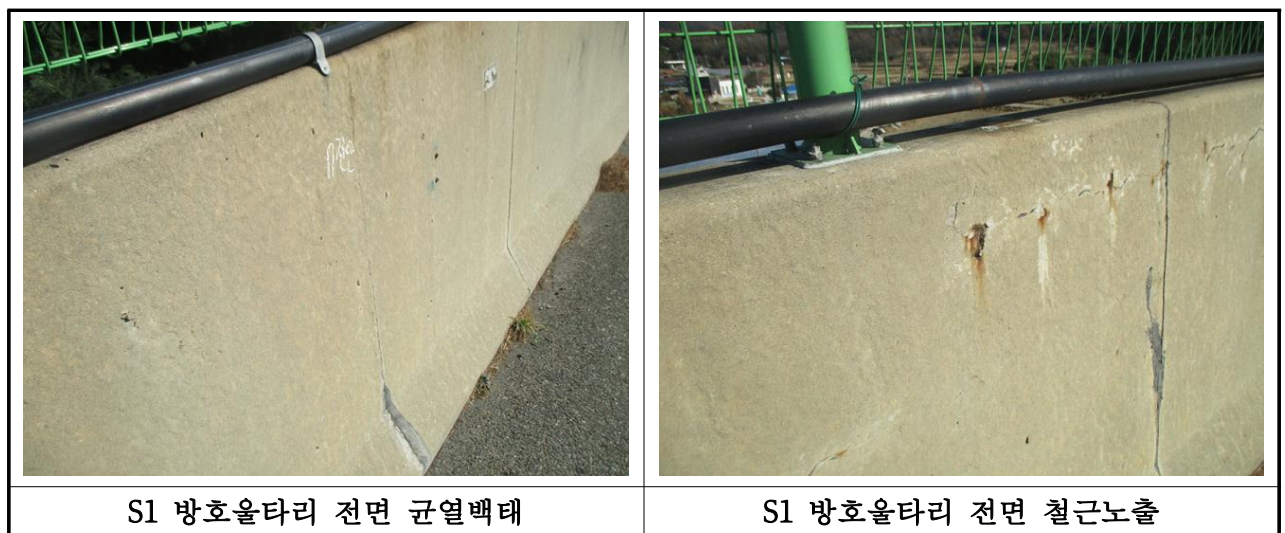
【사진 3.25】 난간 및 연석 손상현황

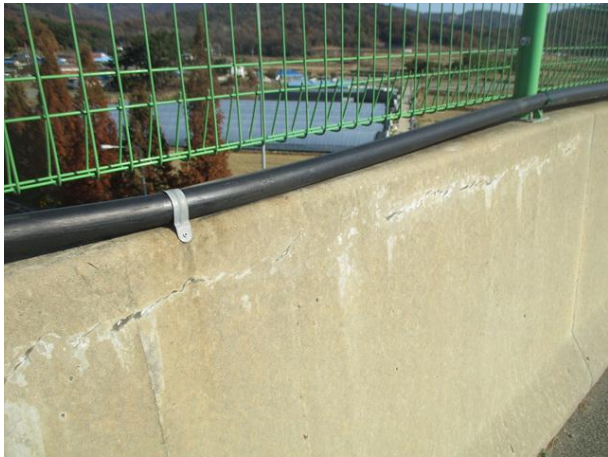
| S2 방호울타리 전면 균열 0.2mm | S2 방호울타리 전면 균열 0.2mm |
| S2 방호울타리 전면 재료분리 | S3 방호울타리 전면 균열 0.3mm |

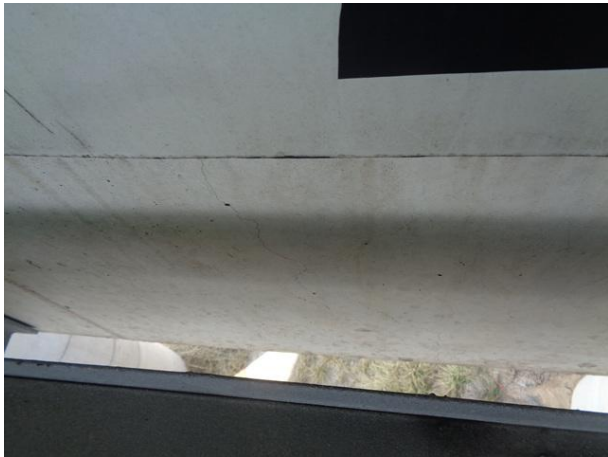
바닥판 및 교각의 외관조사 결과 일부구간 폭 0.3mm이상 균열이 국부적으로 발생한 상태이다.

| <p>S1 바닥판 캔틸레버 균열 0.5mm</p> | <p>교각 P2 코핑부 균열 0.3mm</p> |
