# **논산천안고속도로 1종시설물**

## **정밀안전진단 보고서**

**- 연 무 | C 교 -**

**2018. 06**

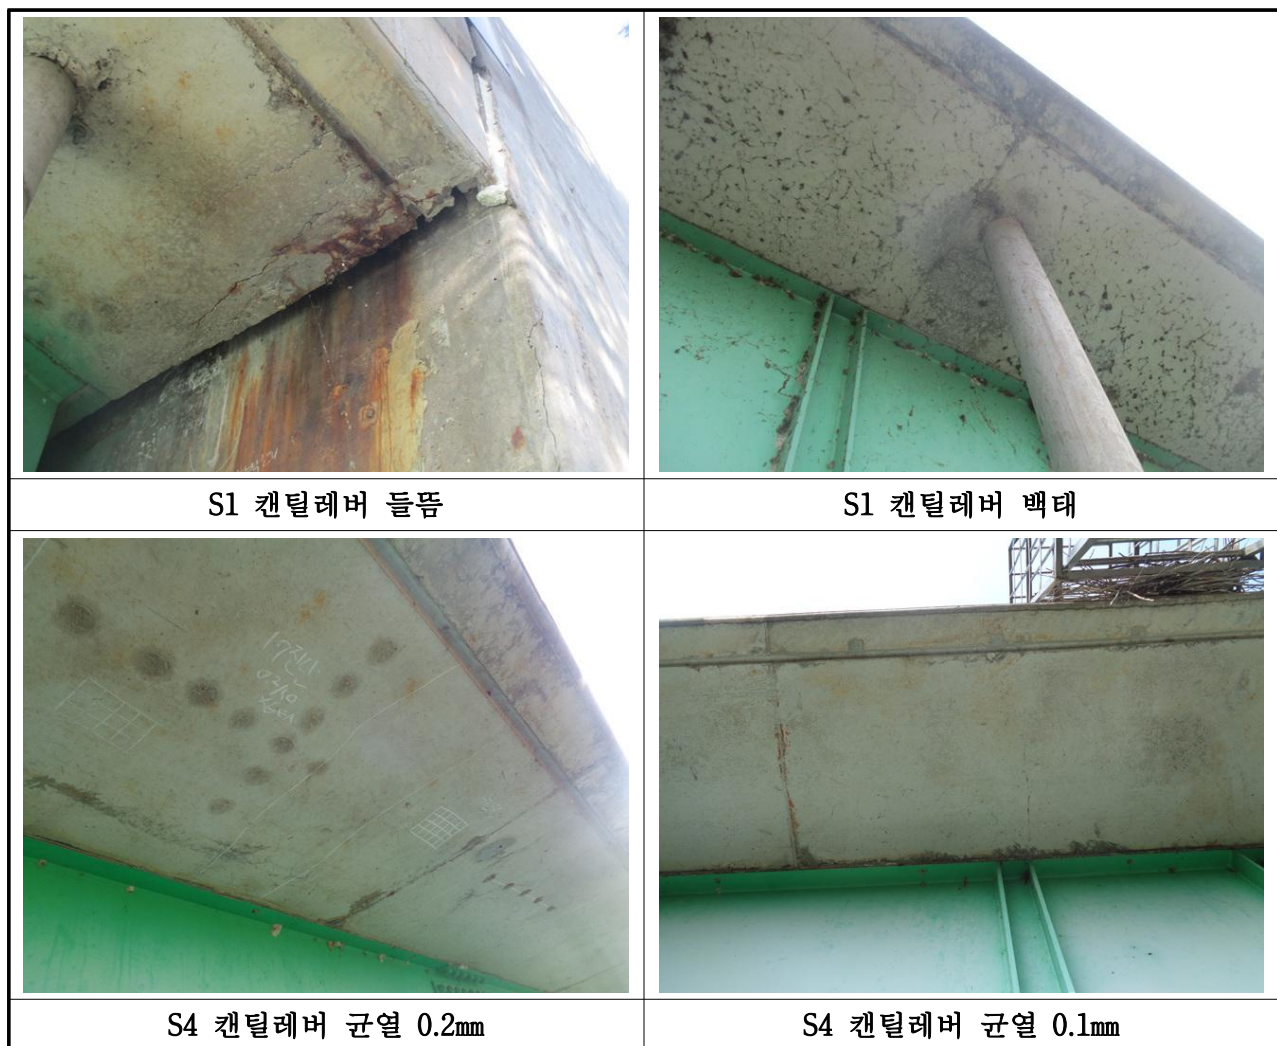
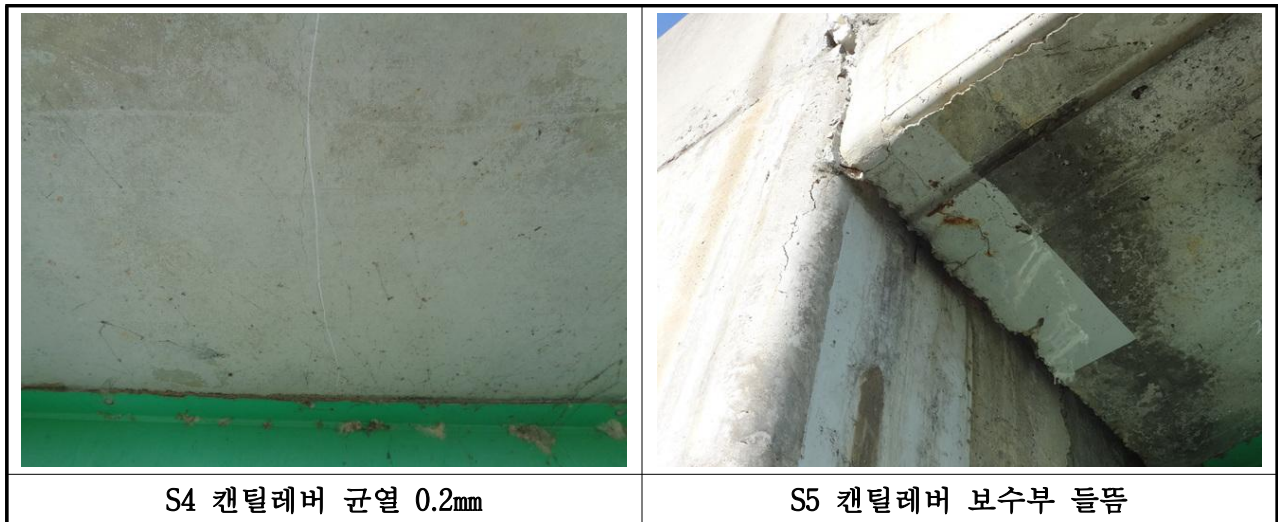
【사진 3.3】 바닥판 손상현황

【사진 3.3】바닥판 손상현황(계속)

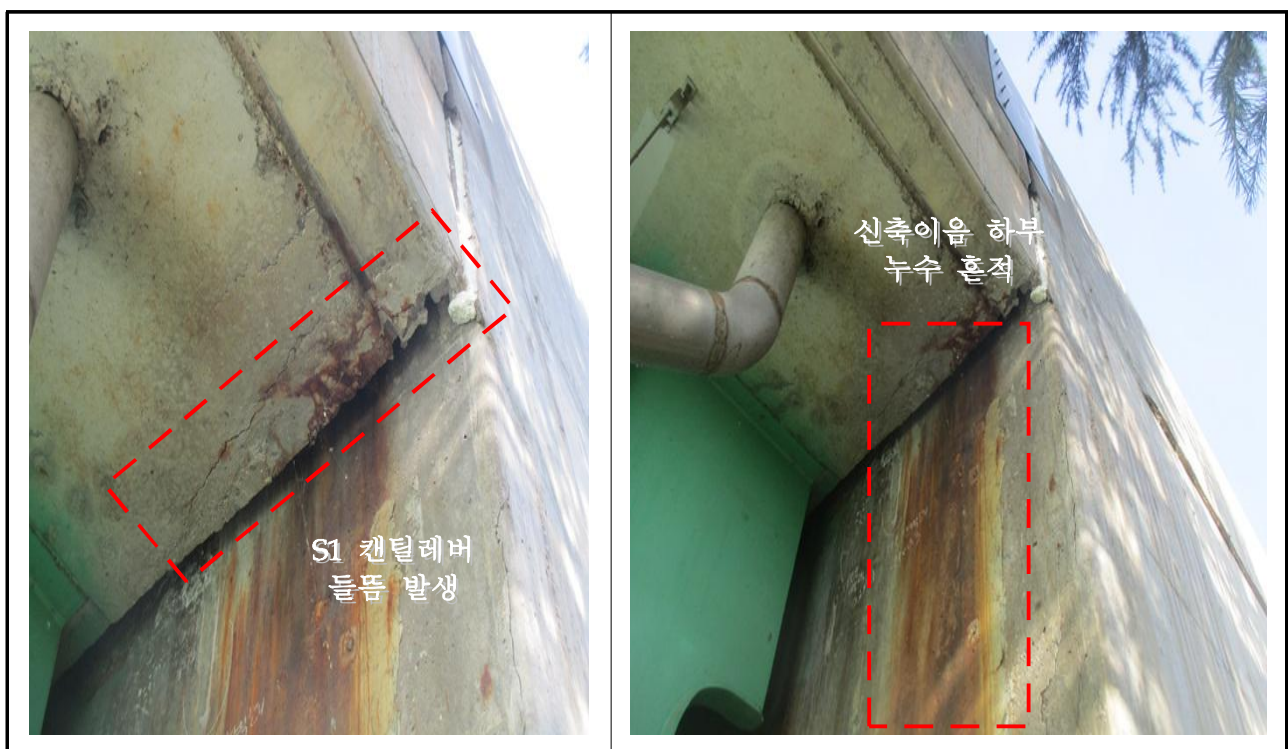
- S1, S5 경간에 발생한 들뜸의 경우 신축이음 하부 누수, 보수미흡 등의 원인으로 발생한 손상인 것으로 판단된다. 현재 신축이음장치에 대한 근본적인 보수가 선행되지 않으면 보수효과를 기대하기 어렵기 때문에 신축이음 하부 물받이 및 유도배수관 설치 등의 조치가 선행되어야 하며, 들뜸부는 주의관찰 후 손상의 진전시 단면보수를 실시하는 것이 바람직하다.

【사진 3.4】 캔틸레버 들뜸 현황

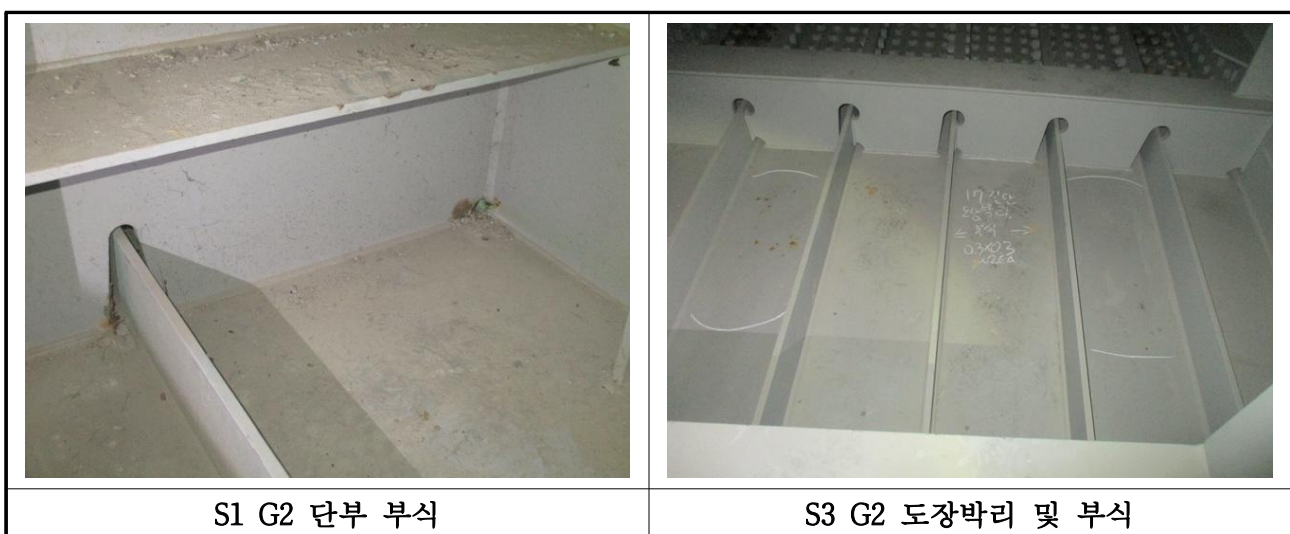
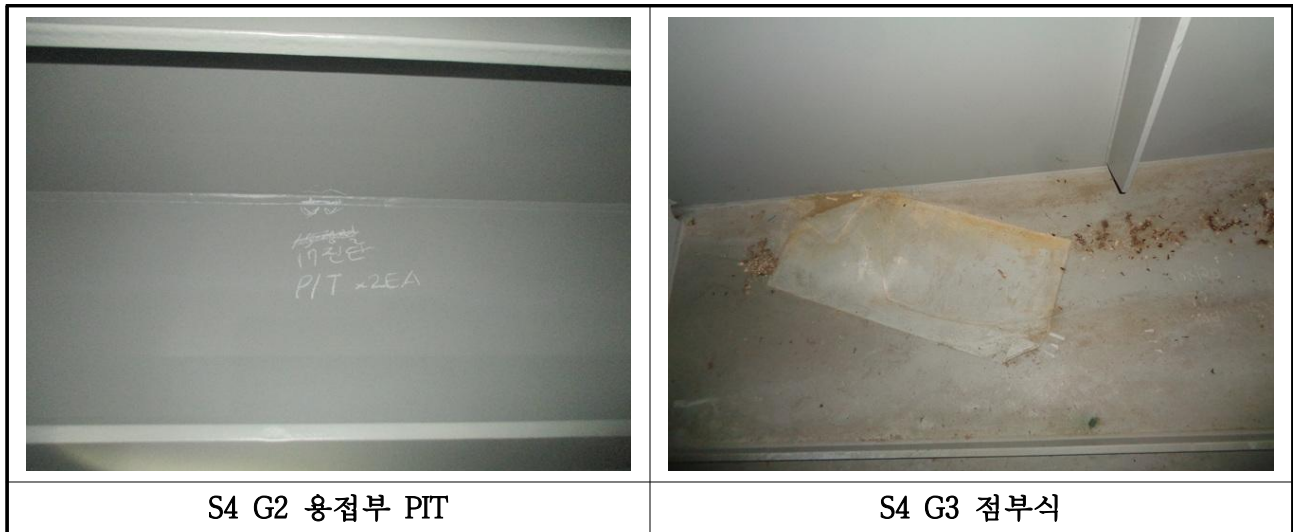
【사진 3.6】강박스 거더 내부 손상현황

【사진 3.6】강박스 거더 내부 손상현황(계속)

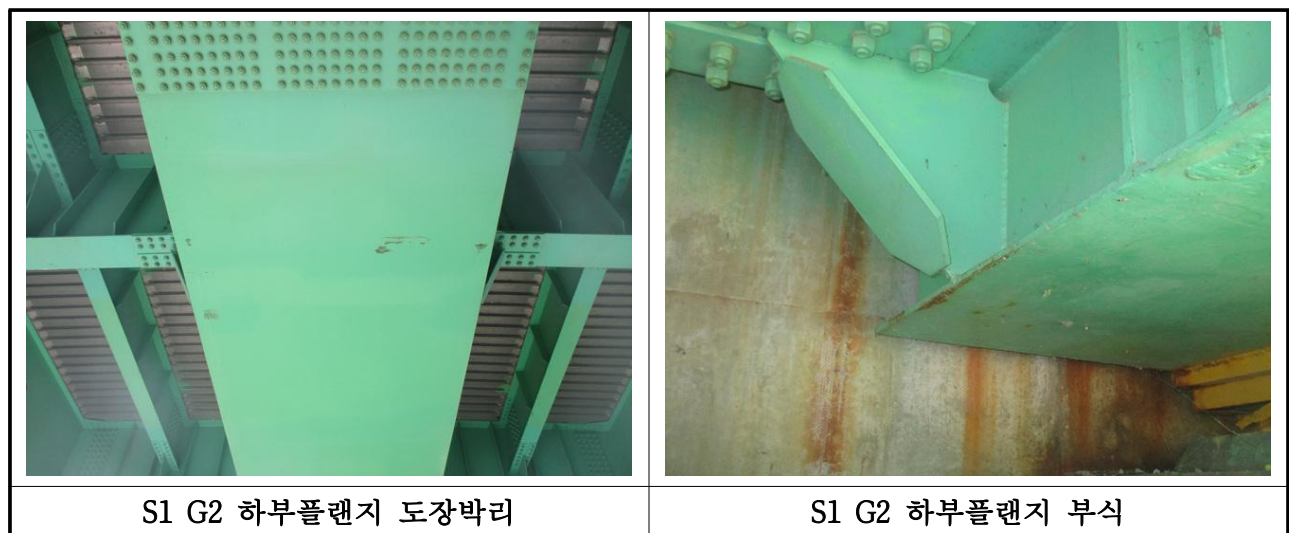
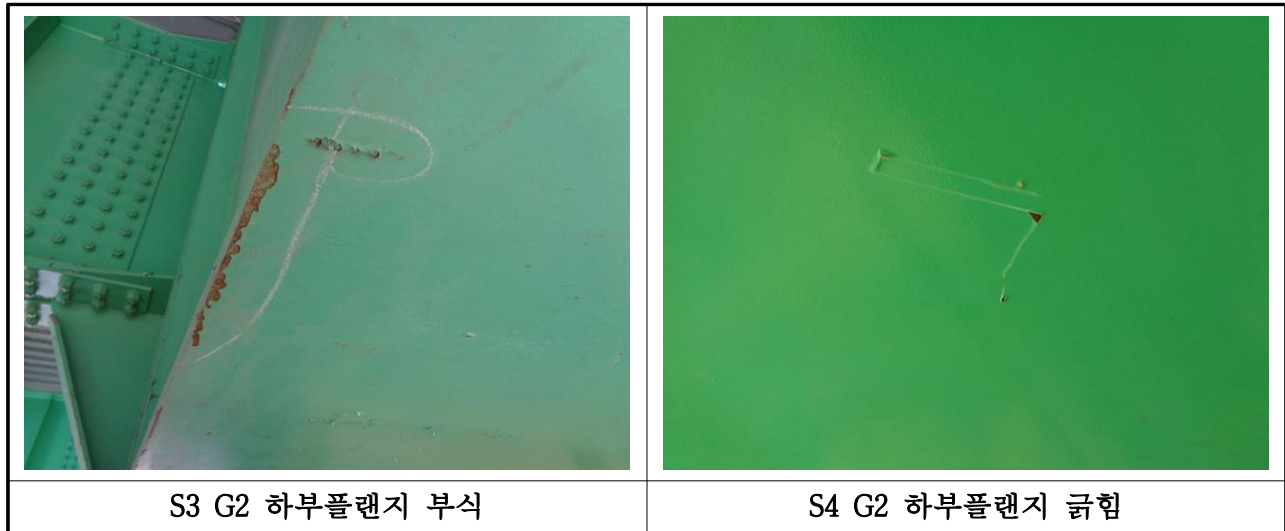
【사진 3.7】 강박스 거더 외부 손상현황

【사진 3.7】강박스 거더 외부 손상현황(계속)

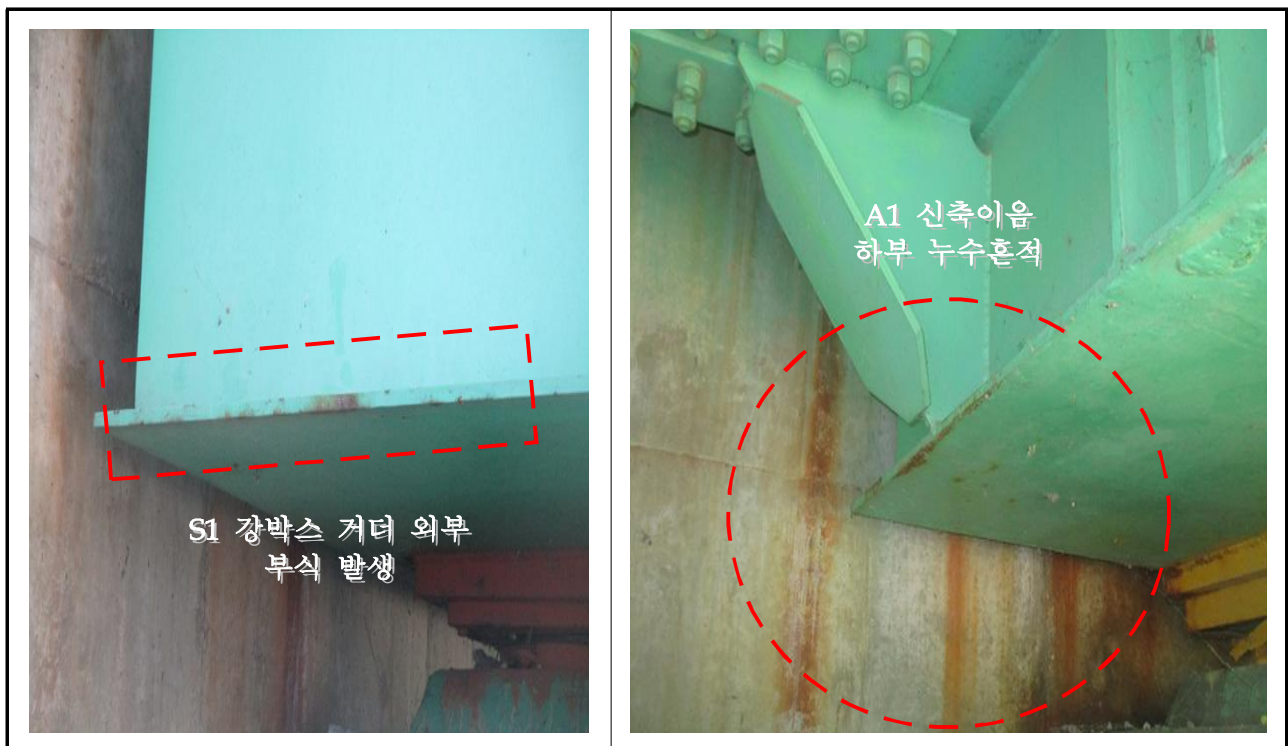
- S2, S3, S4에 발생한 부식은 시공당시 먼지, 녹 등 도장 전처리 미흡에 의해 도장이 박리됨에 따라 부식으로 진전된 것으로서 재도장이 필요한 상태이다.
- S1과 S5에 발생한 하부플랜지 부식은 신축이음으로부터 유입된 우수(염수)에 의해 발생한 것으로서 현재 신축이음장치에 대한 근본적인 보수가 선행되지 않으면 보수효과를 기대하기 어렵기 때문에 신축이음 하부 물받이 및 유도배수관 설치 등의 조치가 선행되어야 하며, 손상부는 부식의 진전 방지를 위한 재도장을 실시하는 것이 바람직하다.
- 거더 외부의 일부구간에서 발생된 도장박리 및 굽힘의 경우 시공 중 거더 거치시 발생된 손상으로 판단되며, 구조물의 안전성에는 별다른 영향을 미치지 않는 손상이므로 주의관찰 후 손상의 진전시 재도장 등의 조치를 취하는 것이 바람직 할 것으로 판단된다.
- 기타 볼트풀림은 주기적인 점검을 통한 주의관찰 후 손상의 진전시 적절한 조치를 취하는 것이 바람직하다.

【사진 3.8】강박스 거더 외부 부식 현황

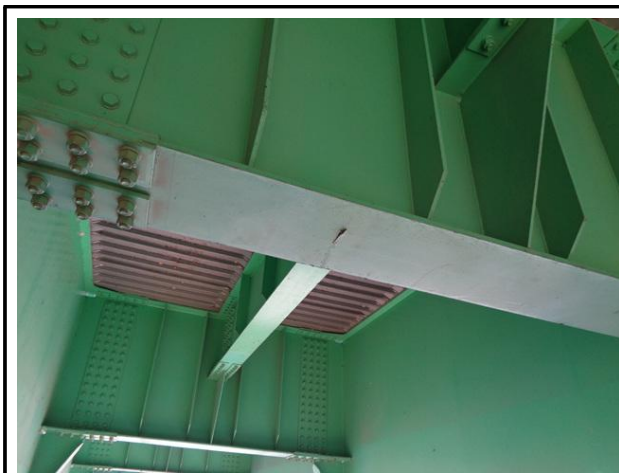
S2 가로보 부식

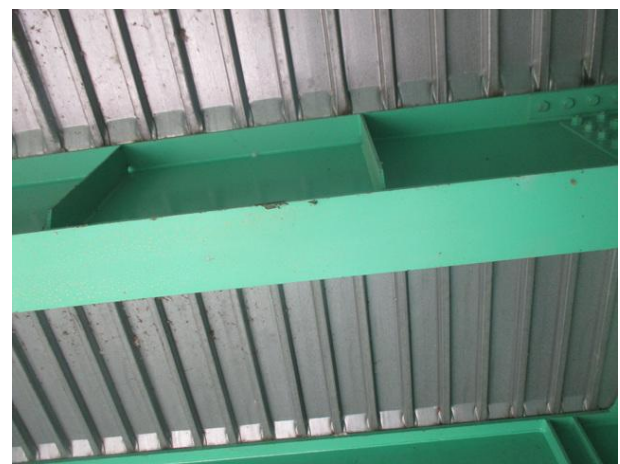
S3 세로보 부식

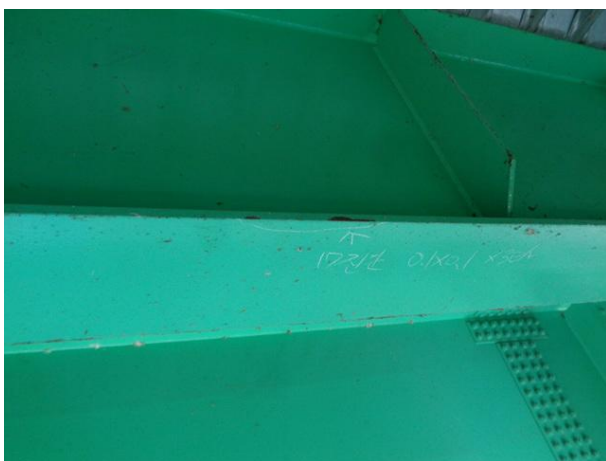
S4 세로보 부식

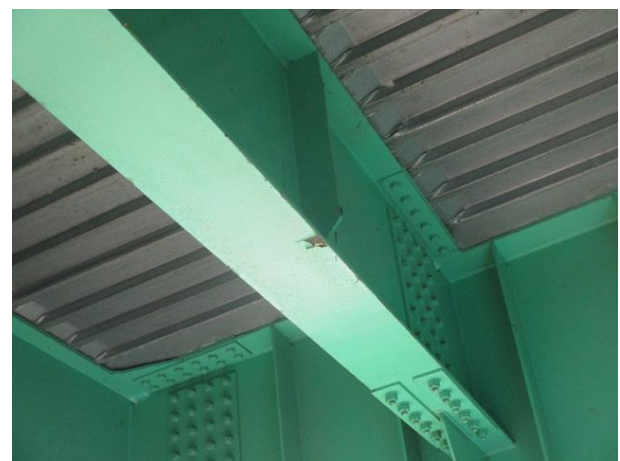
S5 세로보 부식

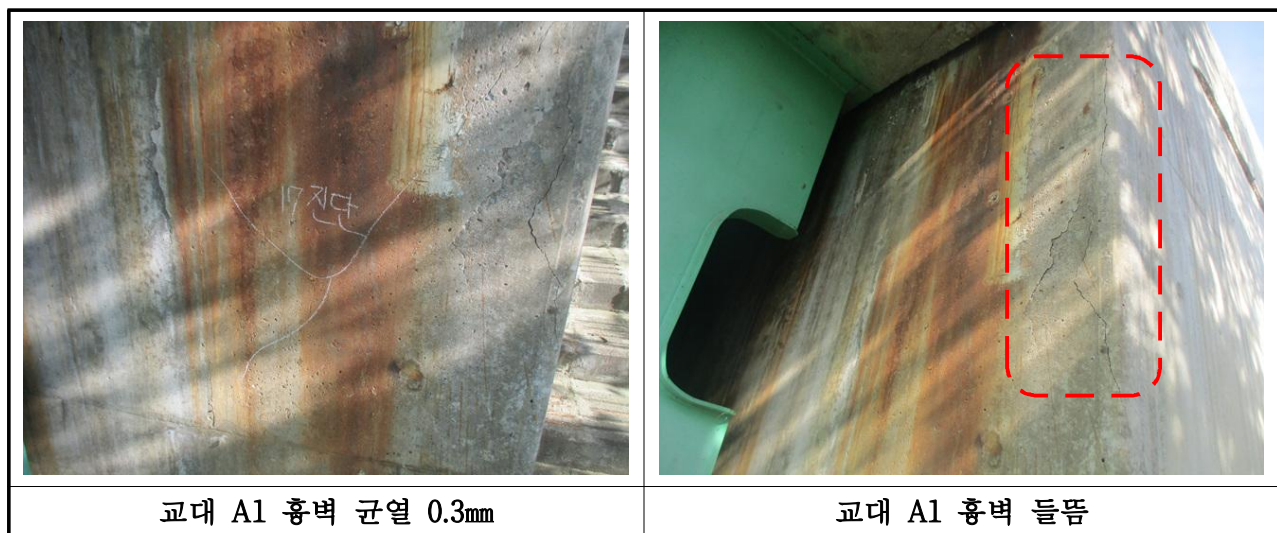
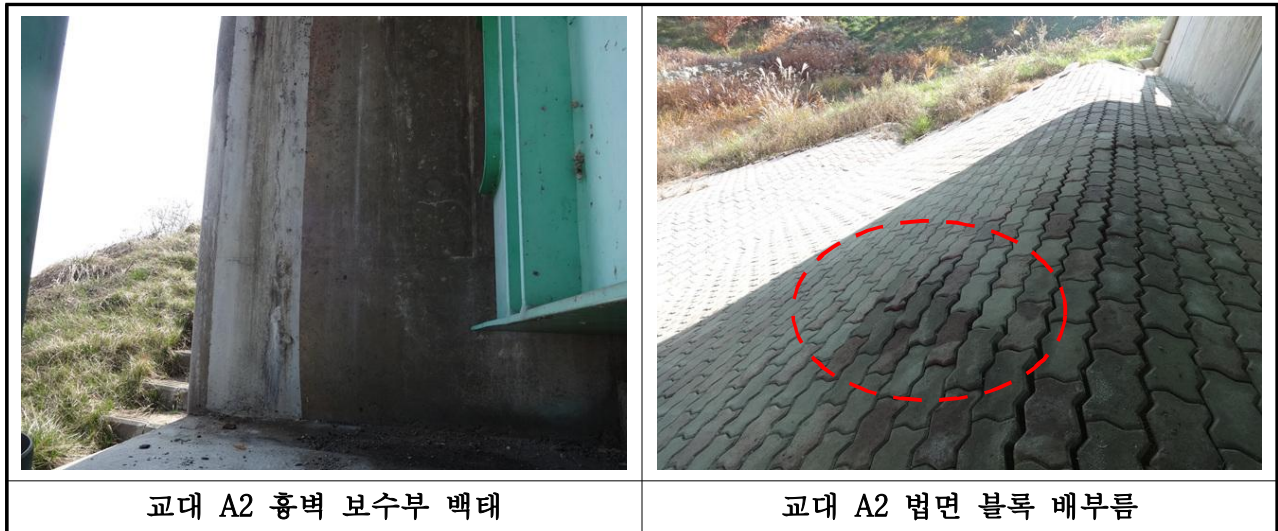
【사진 3.12】 교대손상현황

【사진 3.12】 교대손상현황(계속)

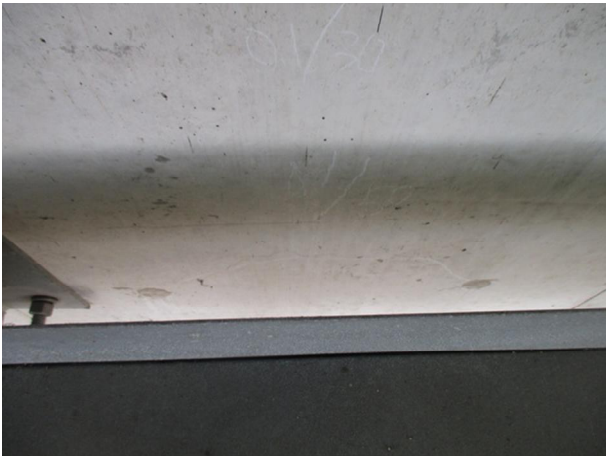
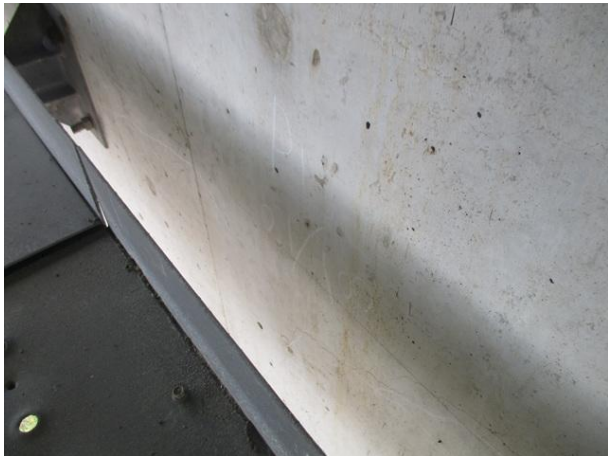
| 교각 P1 코핑부 균열 0.1mm | 교각 P1 코핑부 균열 0.1mm |

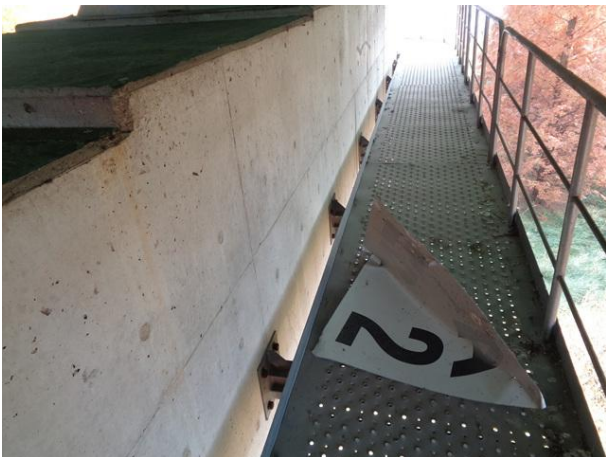
| 교각 P2 코핑부 교각 표지판 탈락 | 교각 P4 코핑부 균열 0.1mm |

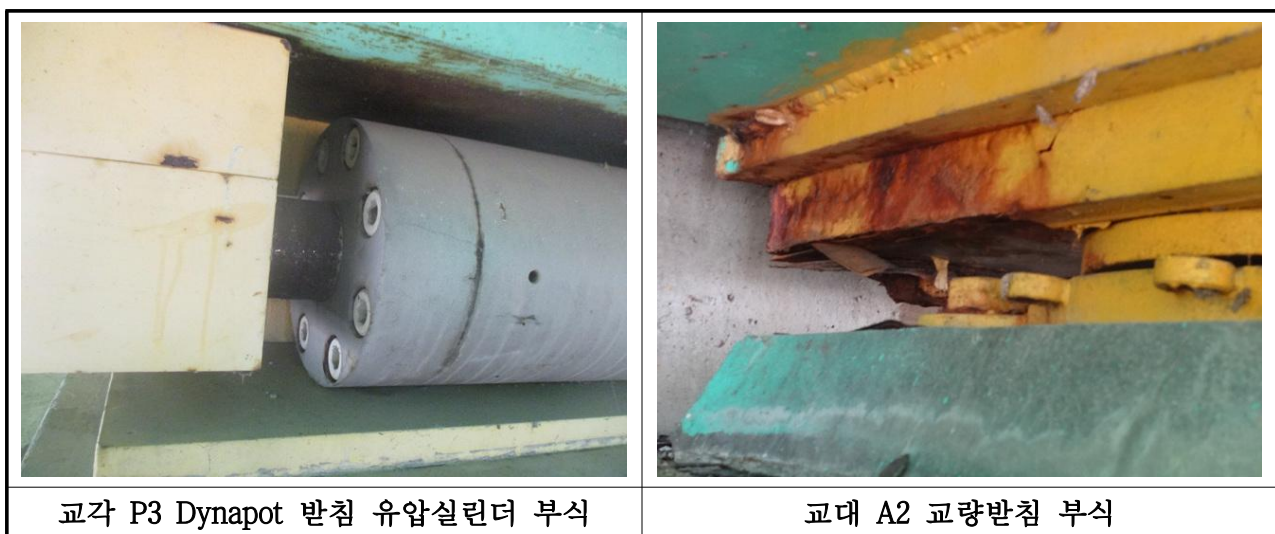
【사진 3.15】 교량받침 손상현황

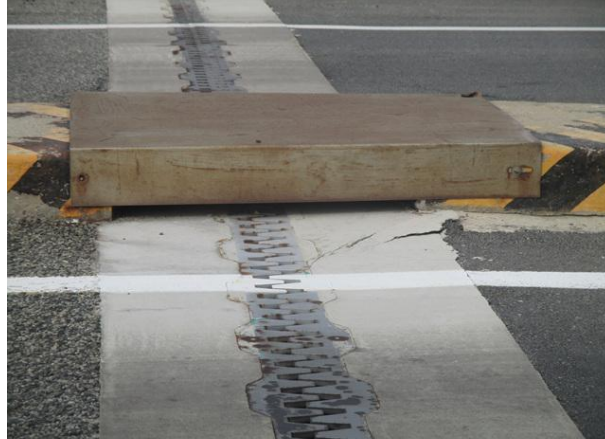
| <p>A1 후타재 들뜸 및 파손</p> | <p>A1 후타재 균열 0.2mm</p> |

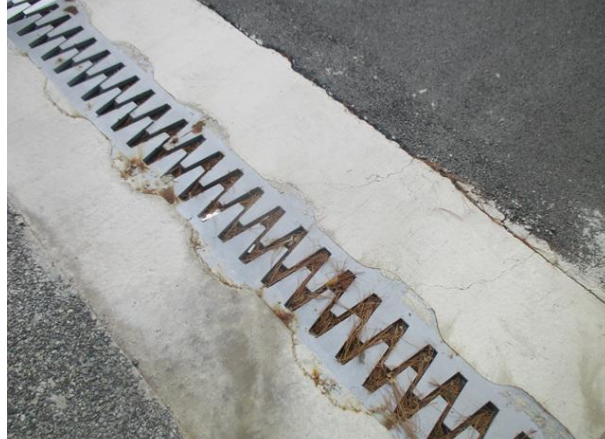
| <p>A2 후타재 균열 0.2mm</p> | <p>A2 본체 유간 토사퇴적</p> |

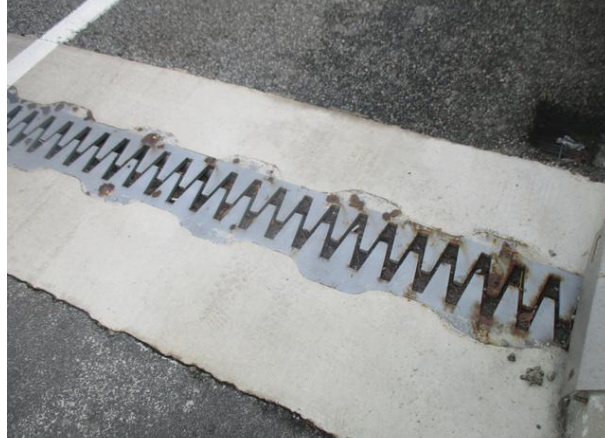
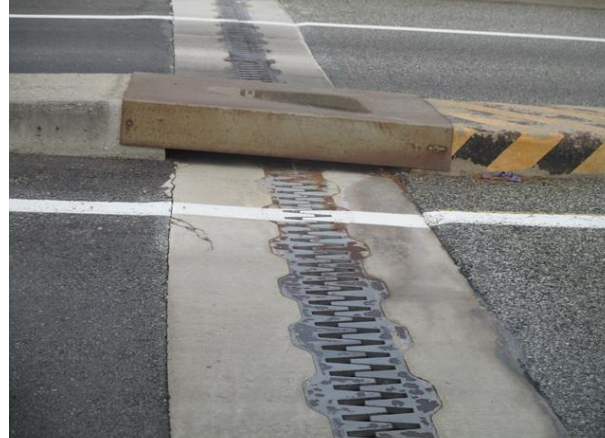
| <p>A2 본체 부식</p> | <p>A2 본체 부식</p> |

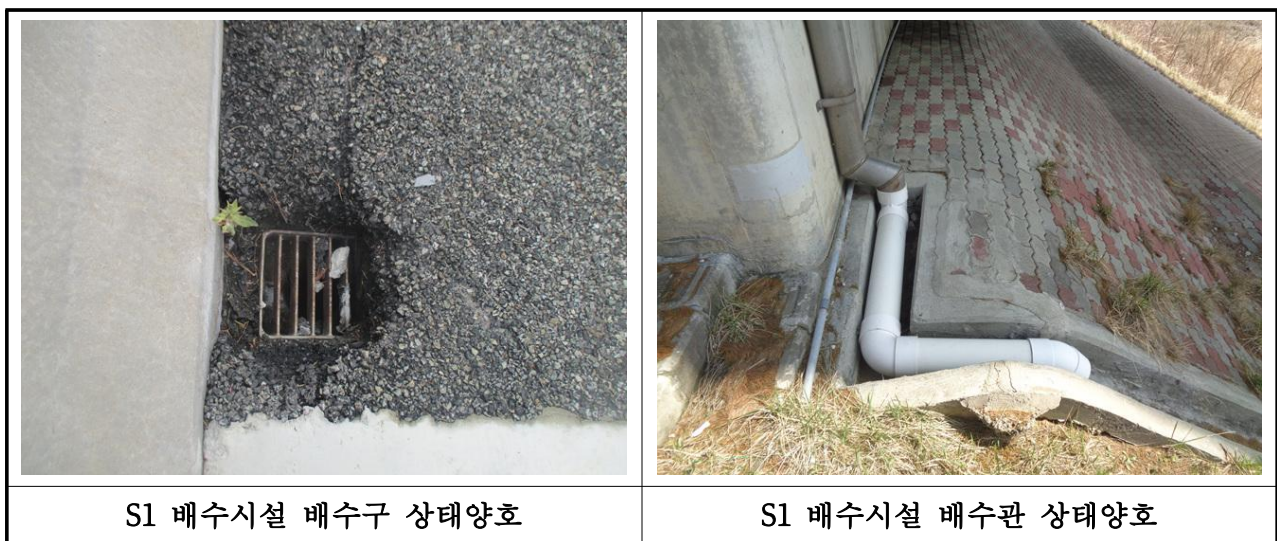
【사진 3.22】 배수시설 손상현황

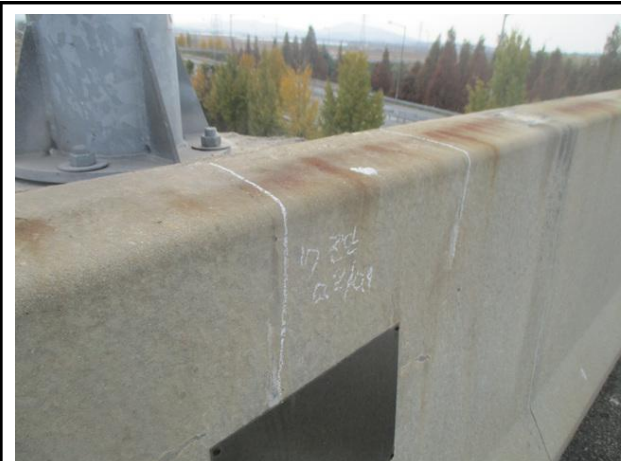
| <p>S1 방호울타리 전면 균열 0.2mm</p> | <p>S2 방호울타리 전면 균열 0.3mm</p> |

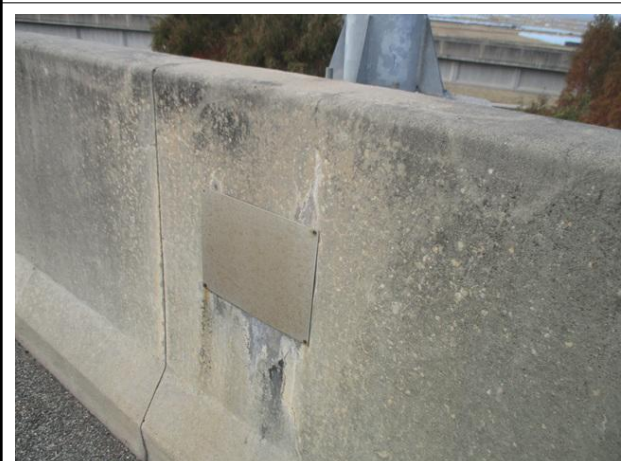
| <p>S4 방호울타리 전면 백태</p> | <p>S1 방호울타리 접속부 파손</p> |

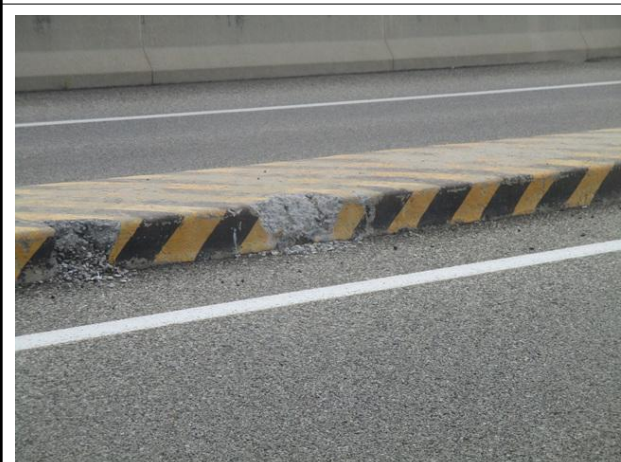
| <p>S1 중앙분리대 연석 박락</p> | <p>S2 중앙분리대 연석 도장박리</p> |

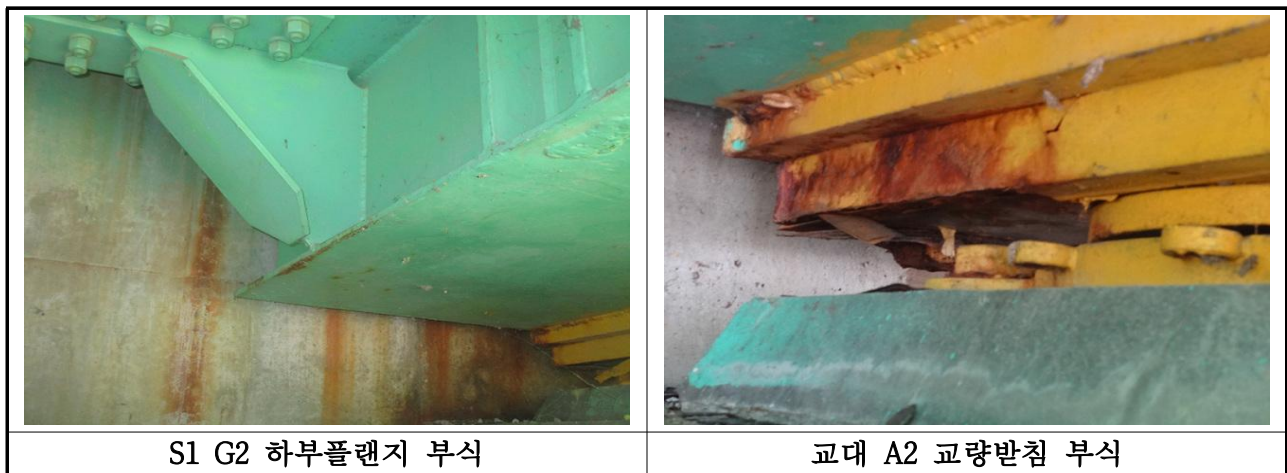
현재 연무IC교는 A1측과 A2측에 MS형식의 신축이음장치가 설치되어 있으며 신축이음장치에 별다른 손상은 없는 상태이나 신축이음 단부로 우수가 유입된 상태이며 이로 인하여 거더 단부 및 교량받침의 부식 등과 같은 2차 손상이 유발된 것으로 조사되었다.

【사진 7.1】 신축이음 누수에 따른 손상 발생 현황

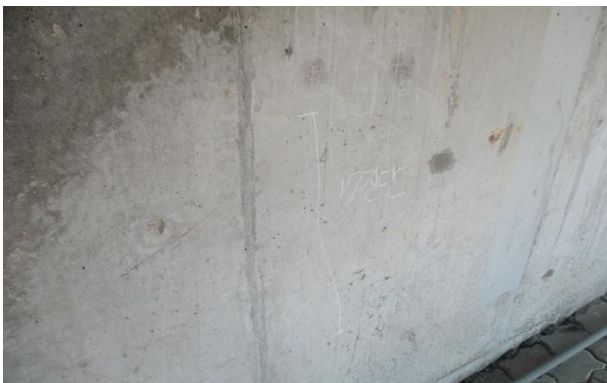
교대 흥벽 및 벽체에 발생한 수직균열(폭 0.1~0.3mm)과 교각 코핑부에 발생한 수직균열(폭 0.1~0.2mm)은 다수 발생한 상태이다.

| 교대 A1 벽체 균열 0.2mm | 교대 A1 흥벽 균열 0.3mm |

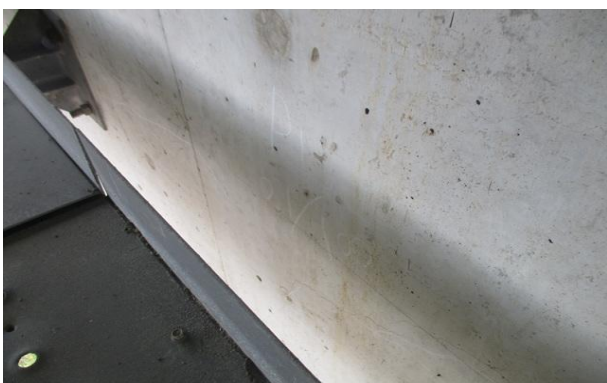
| 교각 P1 코핑부 균열 0.1mm | 교각 P4 코핑부 균열 0.1mm |
