# **논산천안고속도로 1종시설물**

## **정밀안전진단 보고서**

### **- 용 성 2 교 -**

**2018. 06**

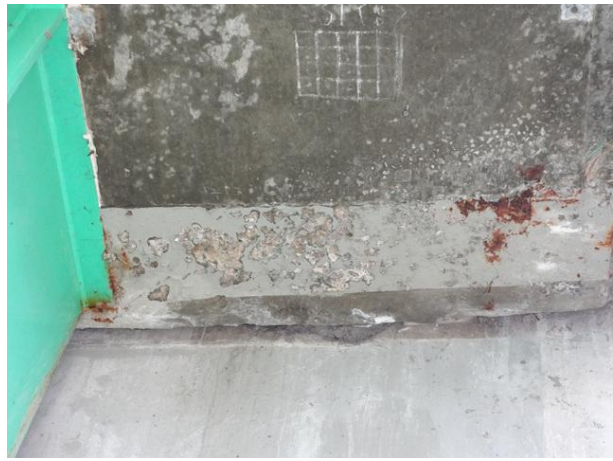
| 천안방향 S1 보수부 박리 | 천안방향 S1 폭 0.3mm 미만 균열 |

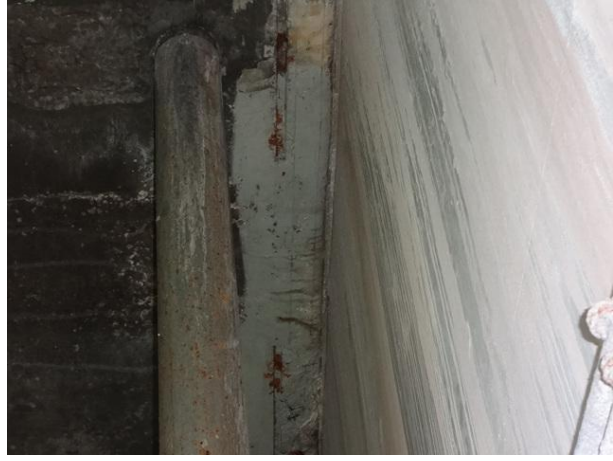
| 천안방향 S1 물끊기홈 불량 | 천안방향 S2 캔틸레버 파손 및 철근노출 |

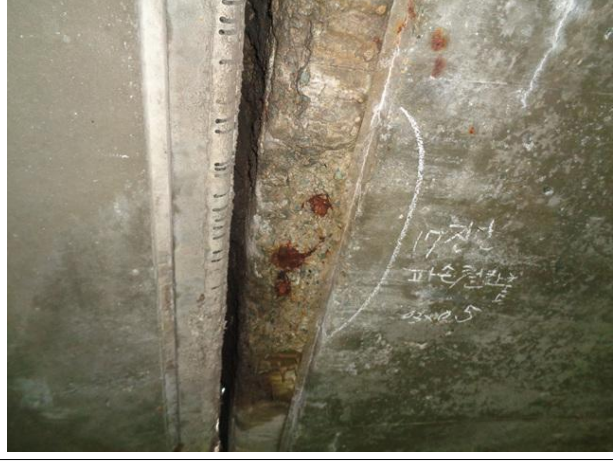
| 천안방향 S2 캔틸레버 파손 및 철근노출 | 천안방향 S3 캔틸레버 박락 및 철근노출 |

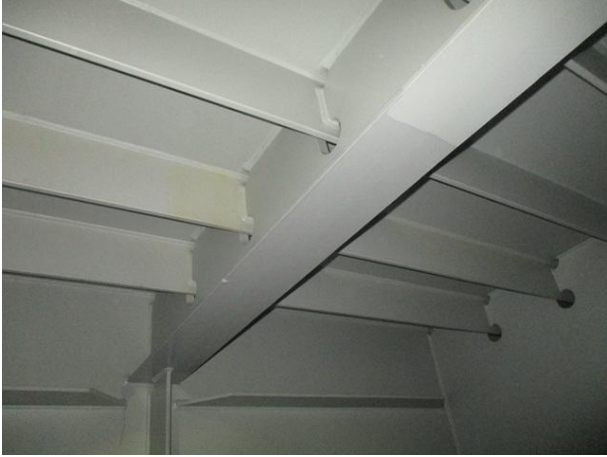
| 천안방향 S1 G1 도장보수 | 천안방향 S1 G2 부식 |

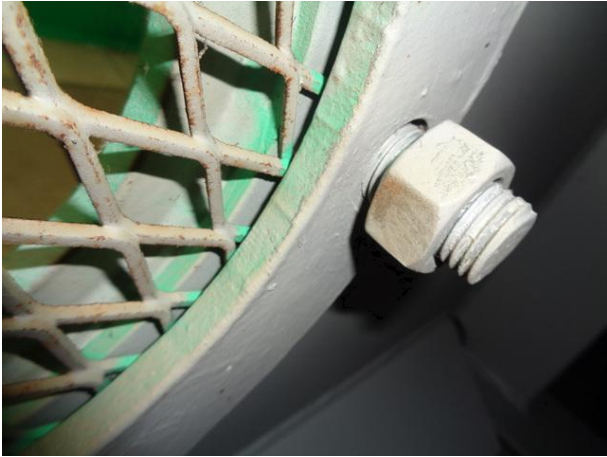
| 천안방향 S1 G2 환기구 볼트풀림 | 천안방향 S2 G2 도장박리 |

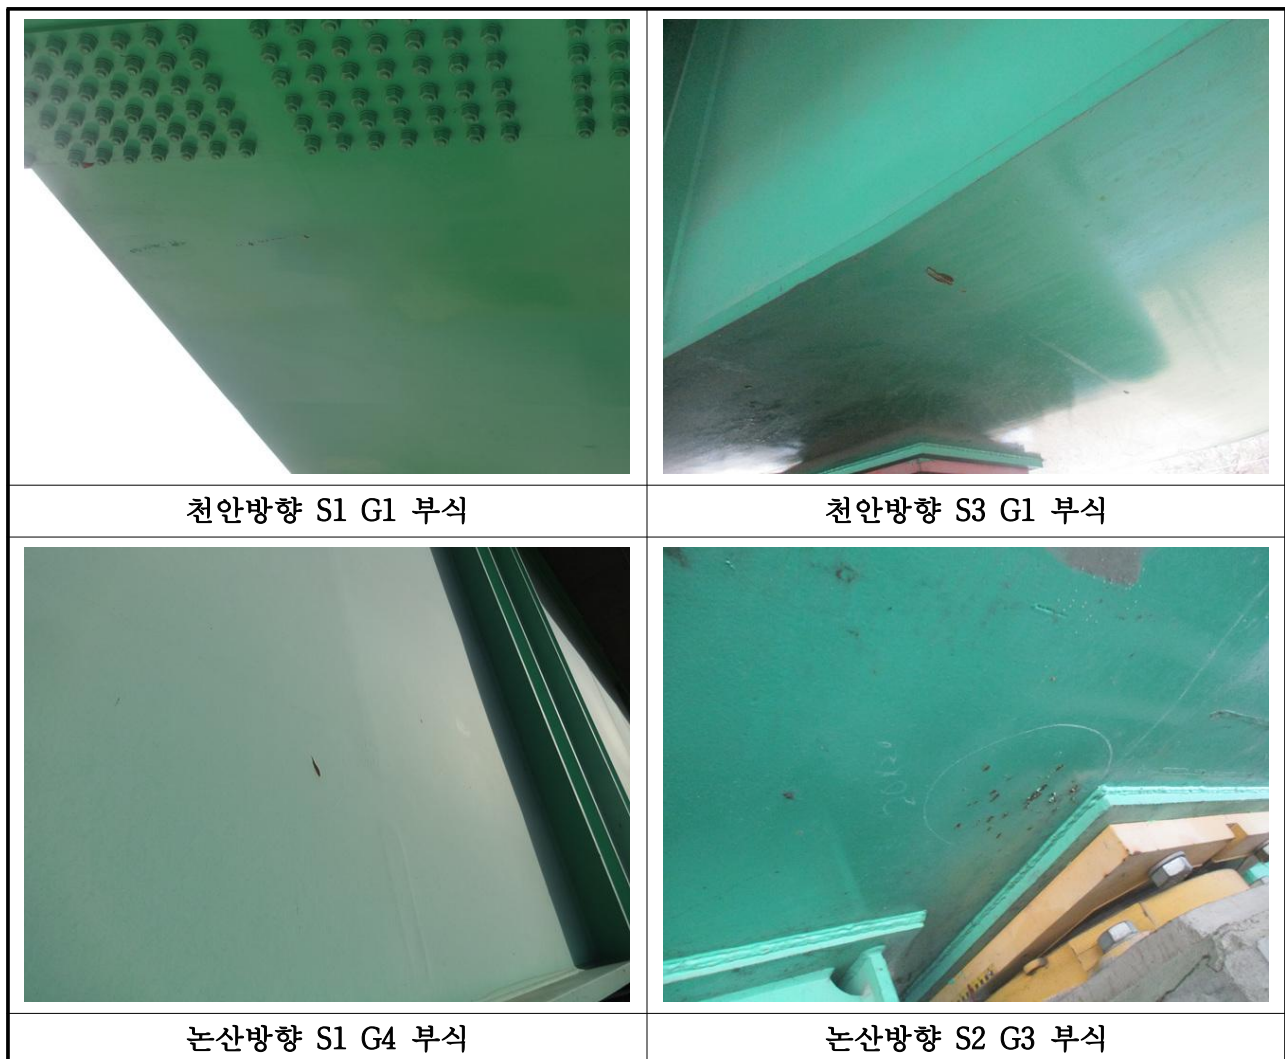
【사진 3.6】 강박스 거더 외부 손상현황

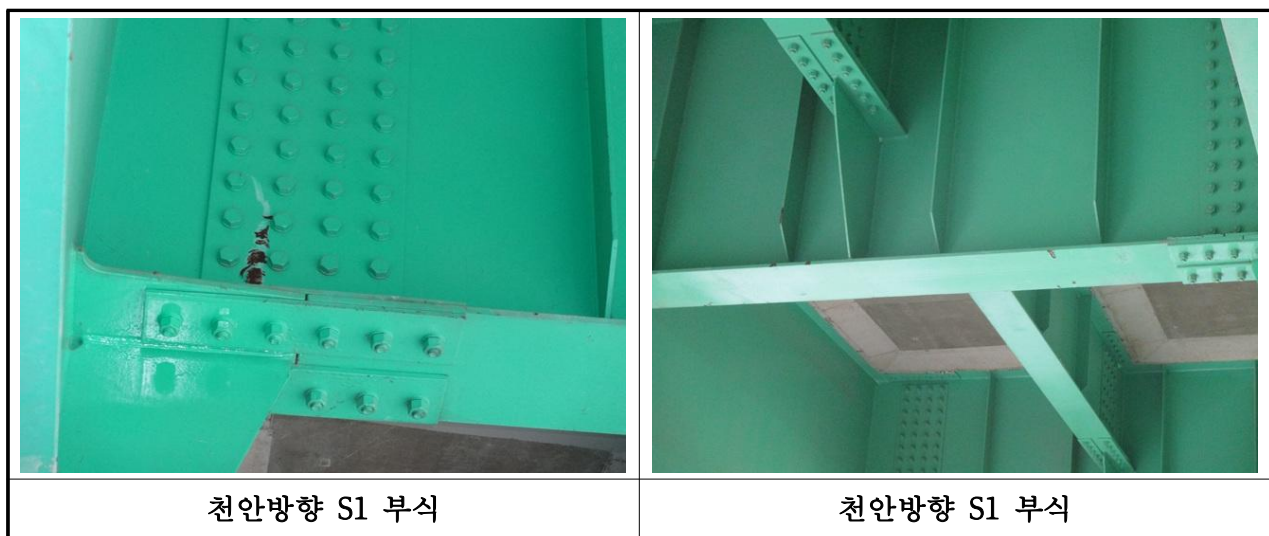
【사진 3.8】 가로보 및 세로보 손상현황

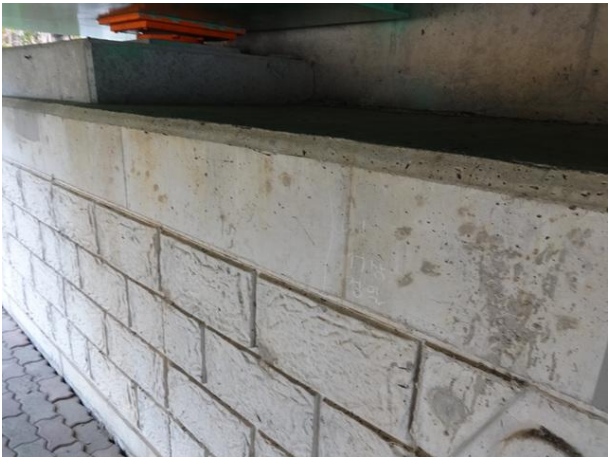
| 천안방향 교대 A2 균열 0.1mm | 천안방향 교대 A1 누수흔적 |

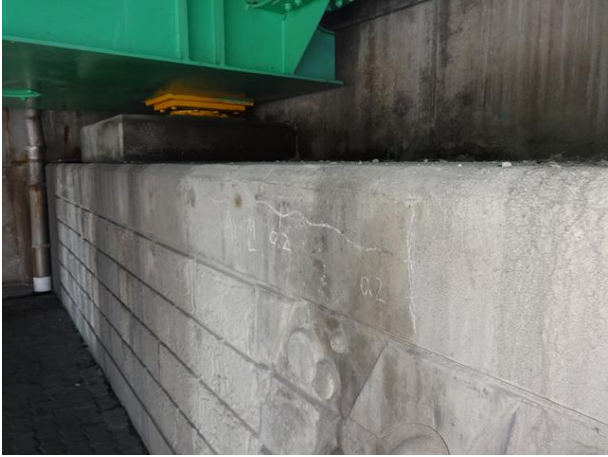
| 천안방향 교대 A1 균열 0.2mm | 천안방향 교대 A1 누수흔적 |

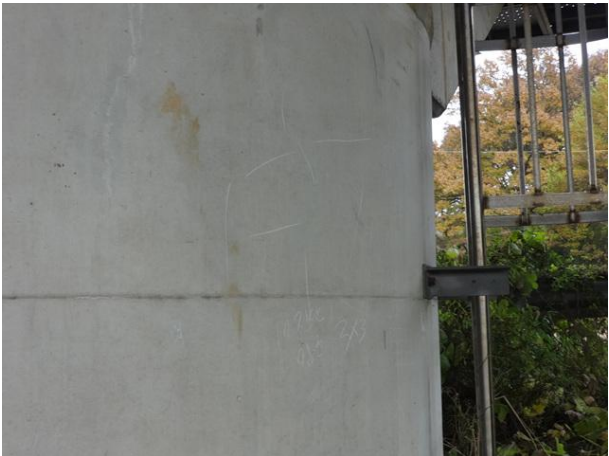
| 천안방향 교각 P2 기둥부 망상균열 | 천안방향 P2 코핑부 균열 0.1mm |

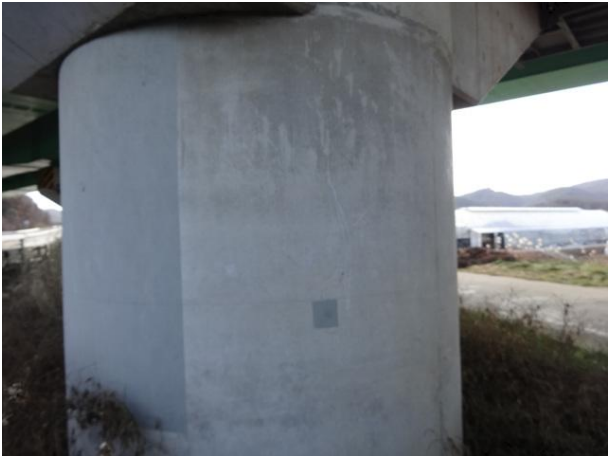
| 천안방향 P1 기둥부 균열 0.1mm | 천안방향 교각 P1 코핑부 균열 0.2mm |

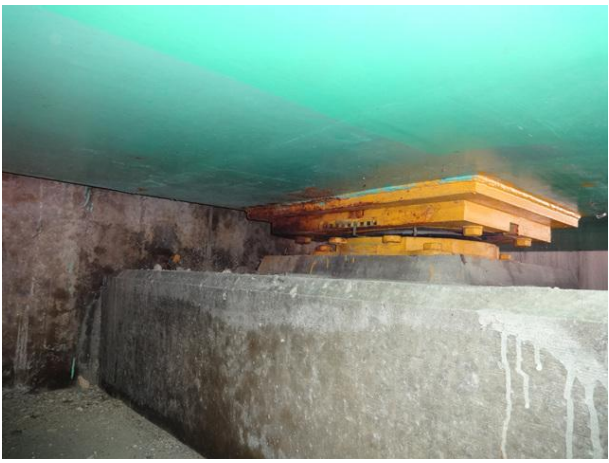
| 천안방향 교량받침 A1-SH2 플레이트 부식 | 천안방향 교량받침 P1-SH2 받침콘크리트 균열 |

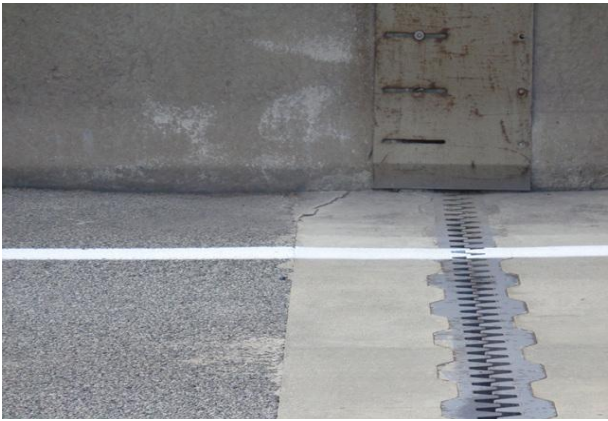
| 천안방향 A1 후타재 파손 | 천안방향 A2 후타재 균열 |

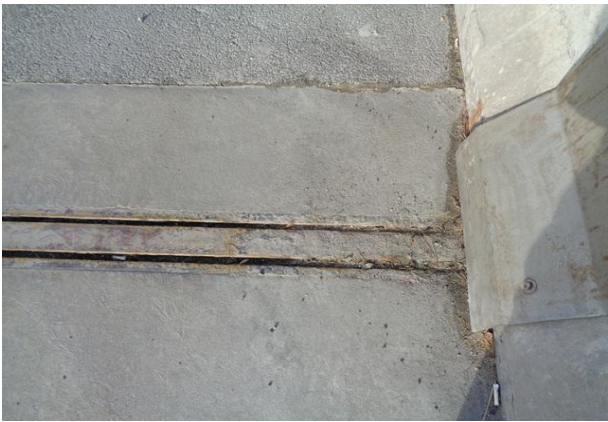
| 천안방향 A2 본체 부식 | 천안방향 A2 후타재 단차 |

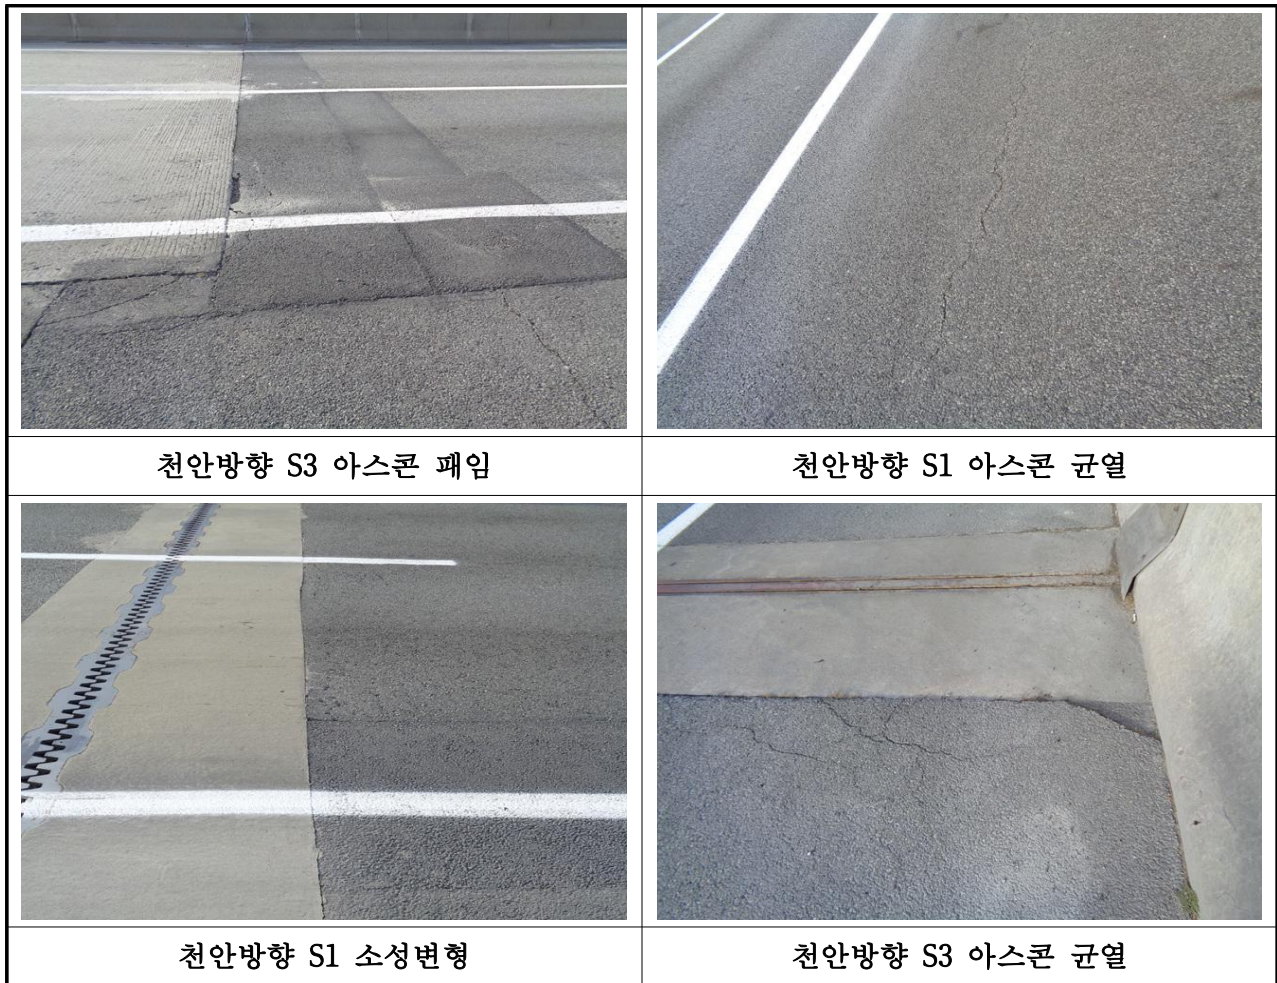
【사진 3.21】 교면포장 손상현황

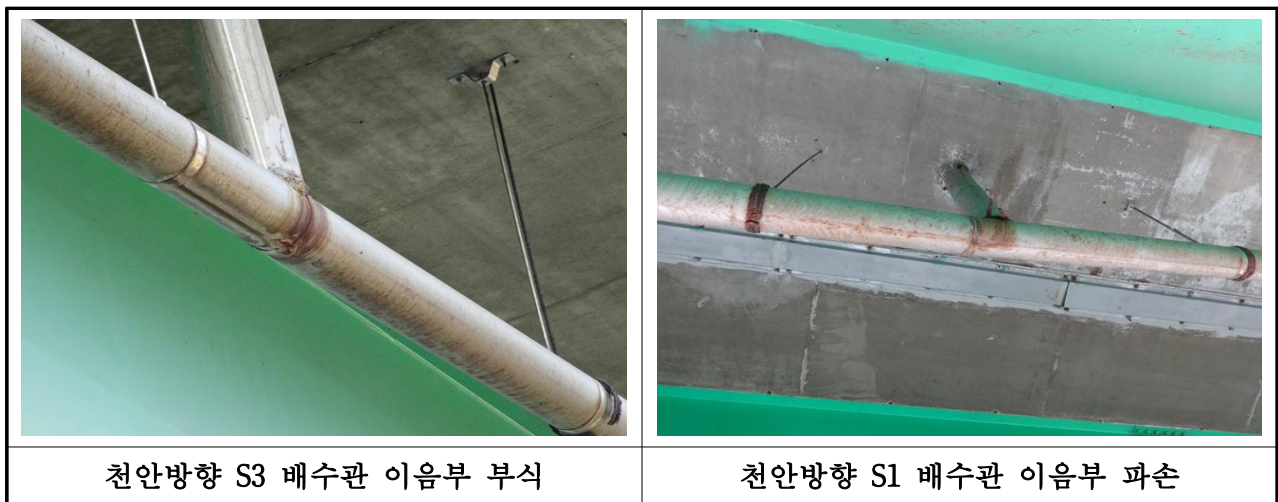
【사진 3.23】 배수관 손상현황

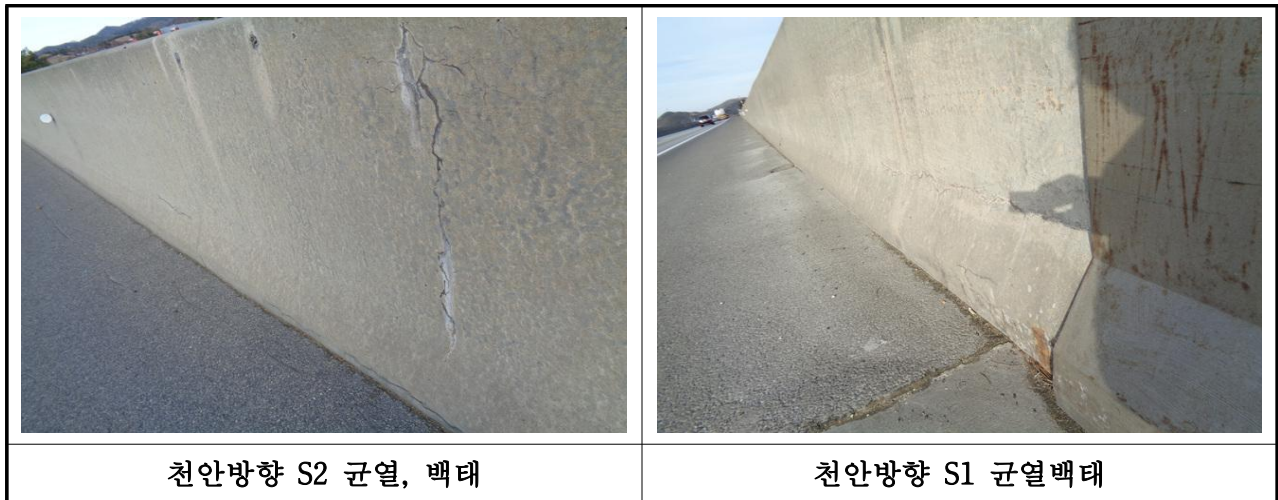
【사진 3.25】 난간 및 연석 손상현황

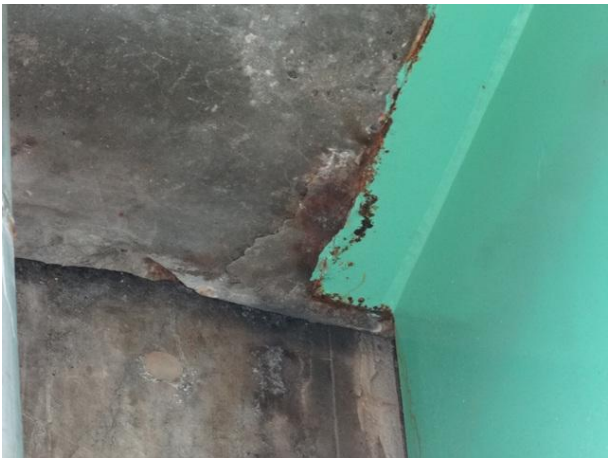
| 논산방향 S1 들뜸 | 논산방향 S1 폭 0.3mm 미만 균열 |

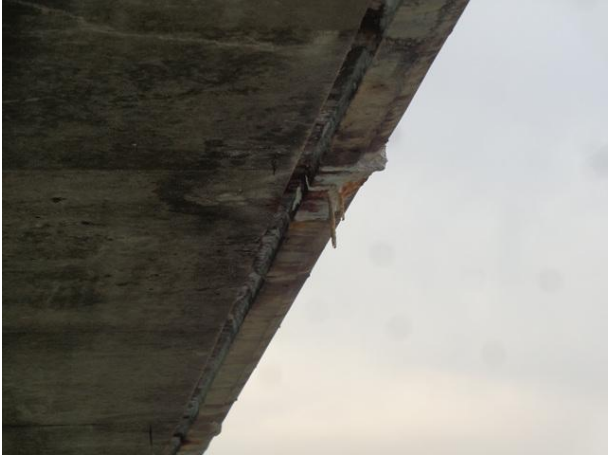
| 논산방향 S1 백태 | 논산방향 S2 백태 |

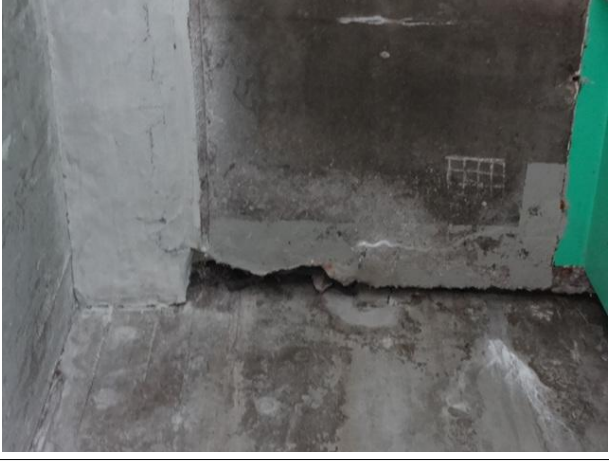
| 논산방향 S3 박락 및 철근노출 | 논산방향 S3 캔틸레버 박락 |

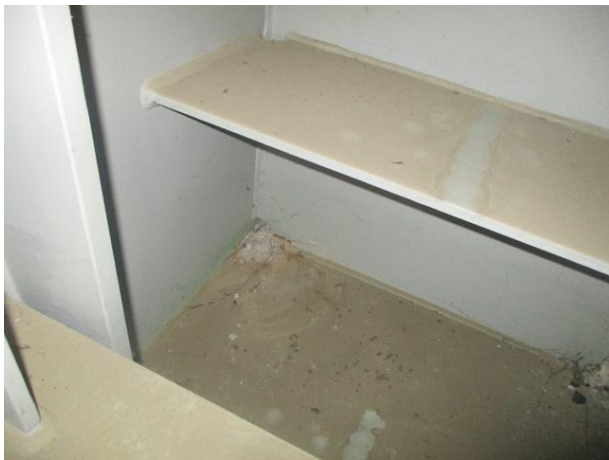
| 논산방향 S1 G4 부식 | 논산방향 S1 G4 전기시설물 파손 |

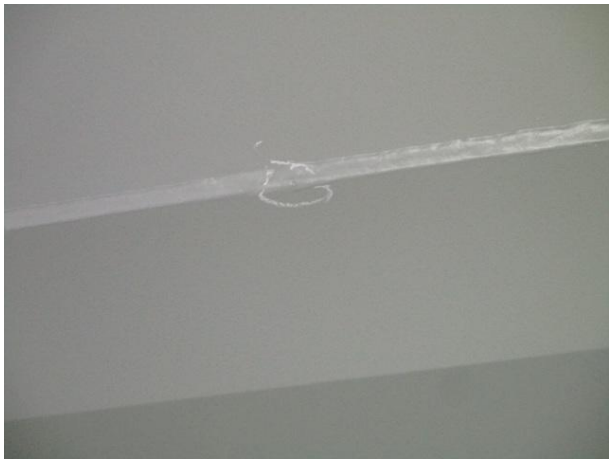
| 논산방향 S2 G4 기공 | 논산방향 S3 G4 부식 |

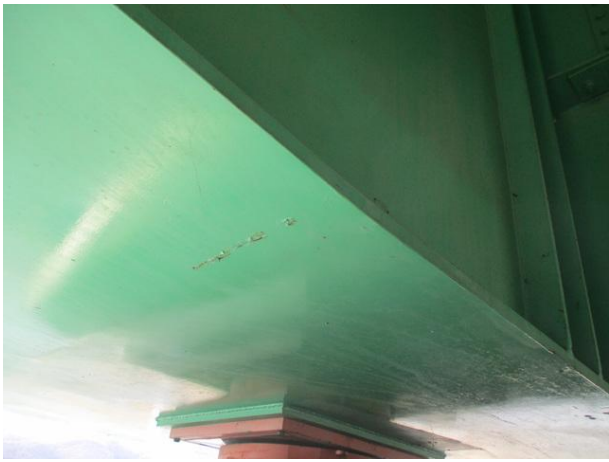
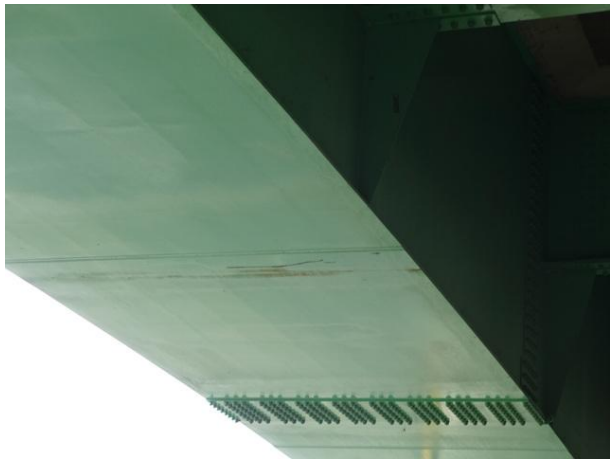
| 논산방향 S3 G4 부식 | 논산방향 S3 G4 부식 |

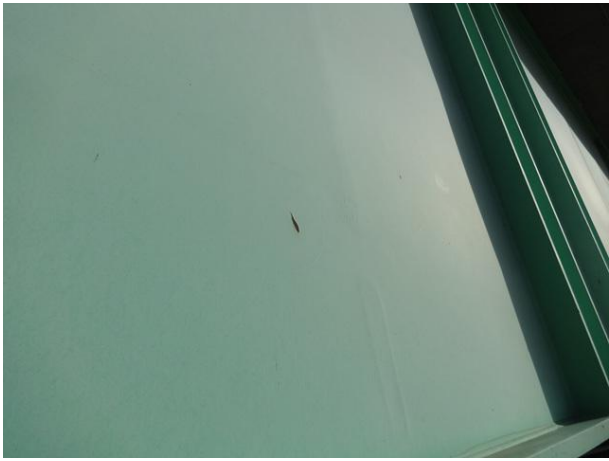
| 논산방향 S1 G4 부식 | 논산방향 S2 G3 부식 |

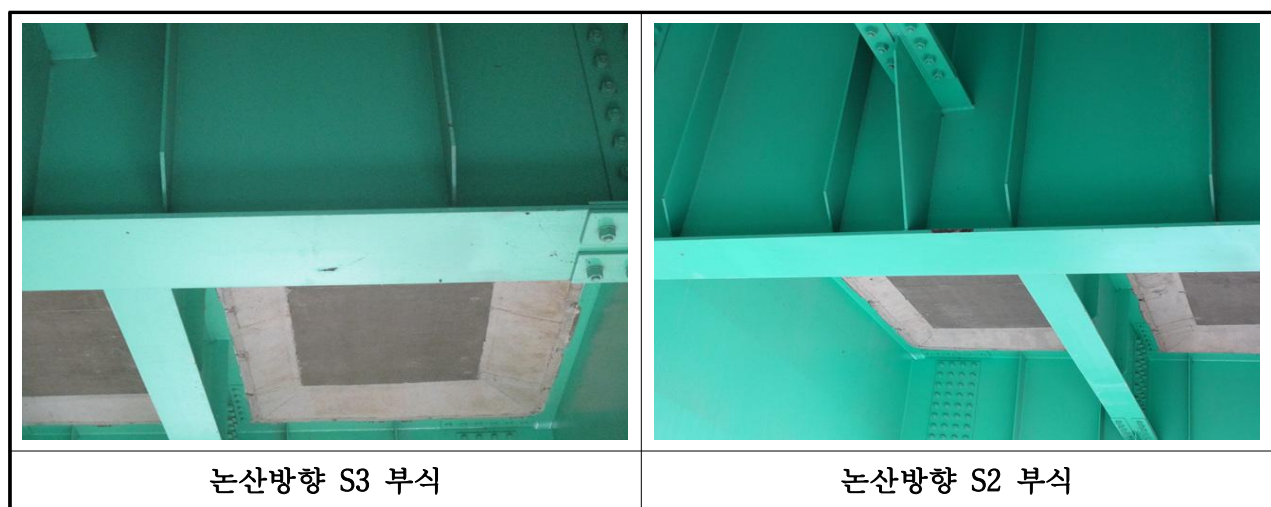
【사진 3.32】 가로보 및 세로보 손상현황

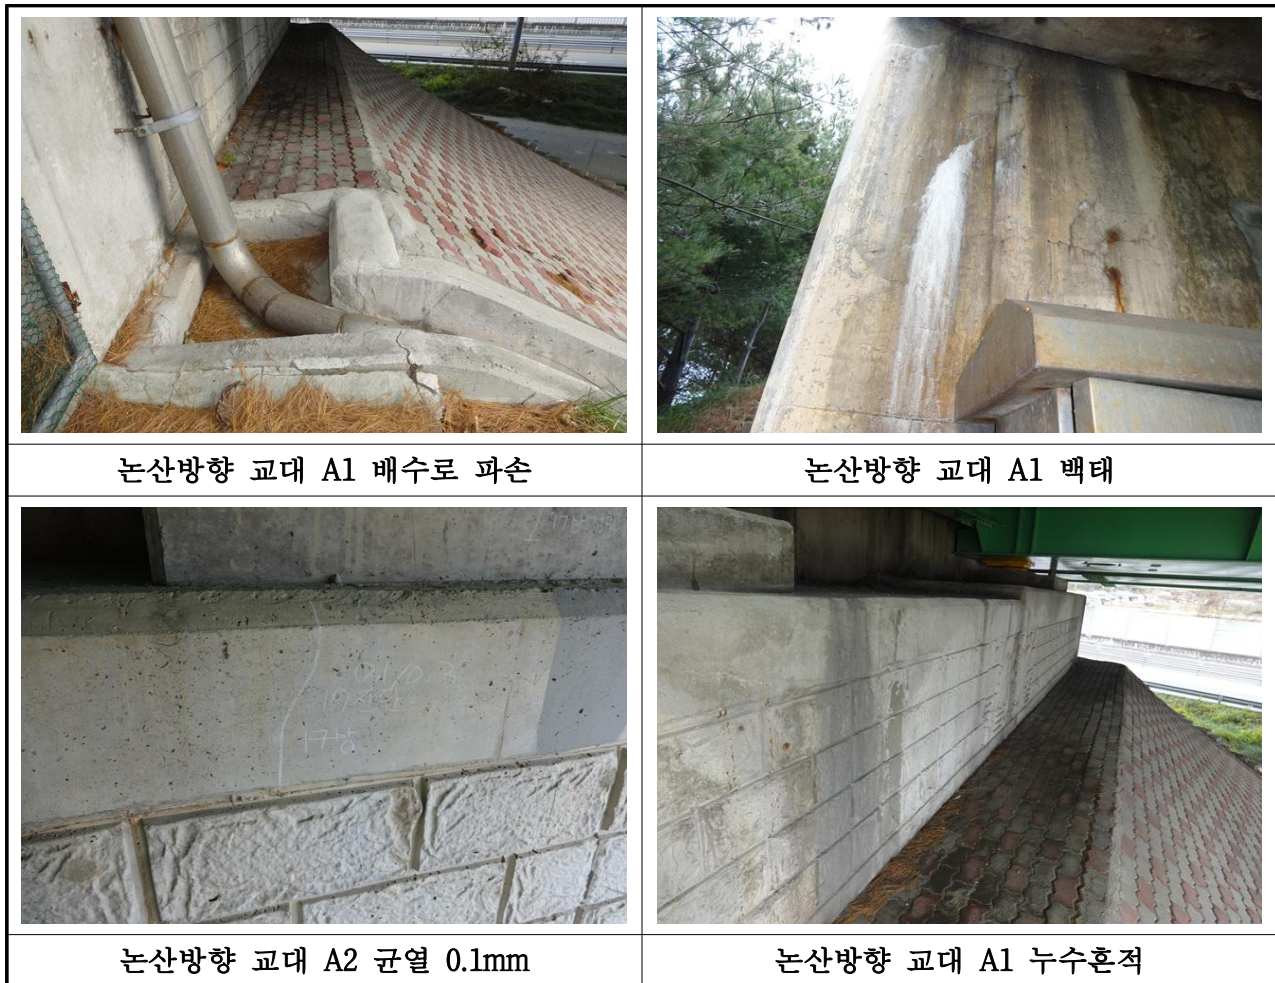
【사진 3.34】 교대 손상현황

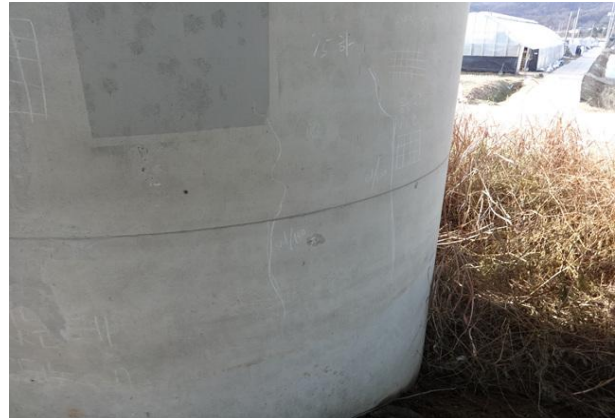
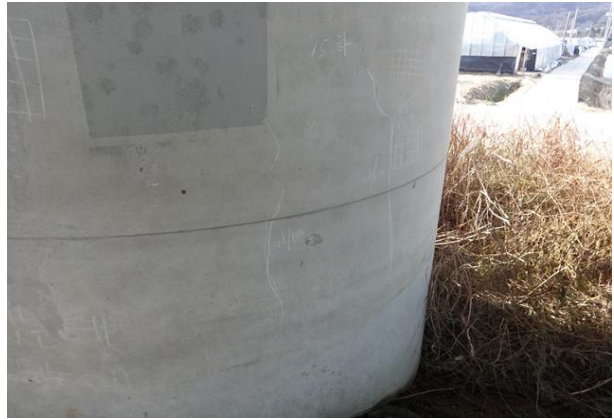
| 논산방향 교각 P1 기둥부 균열 0.1mm | 논산방향 교각 P1 기둥부 균열 0.1mm |

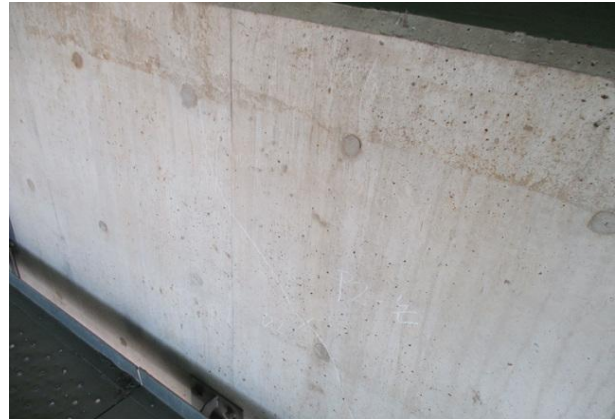
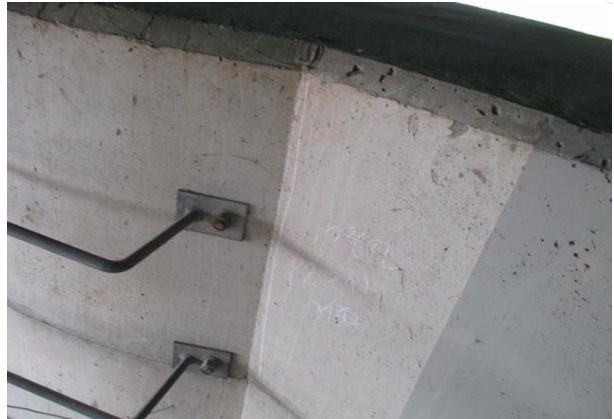
| 논산방향 교각 P2 코핑부 균열 0.2mm | 논산방향 교각 P2 코핑부 균열 0.2mm |

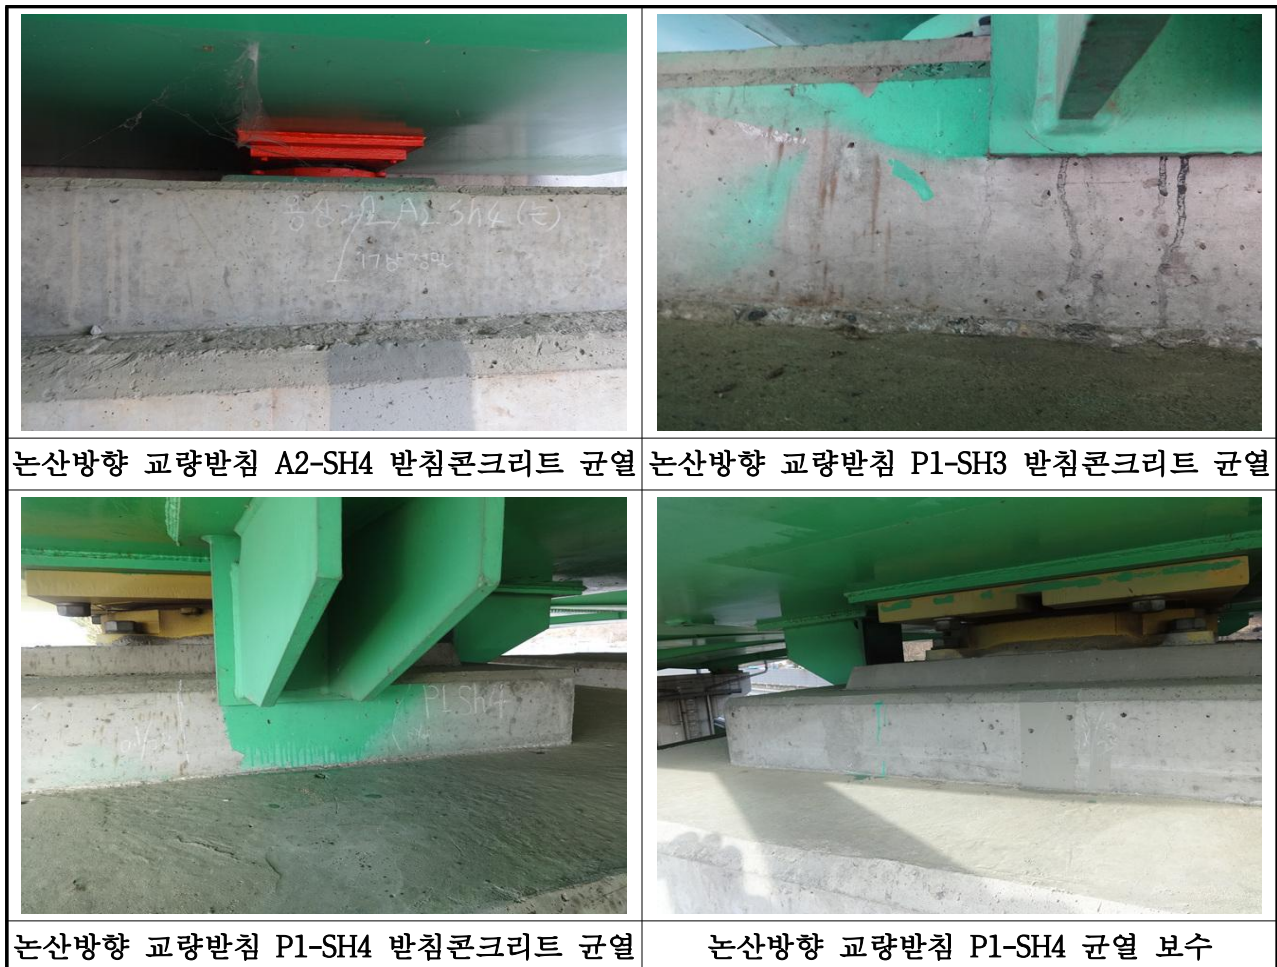
【사진 3.37】 교량받침 손상현황

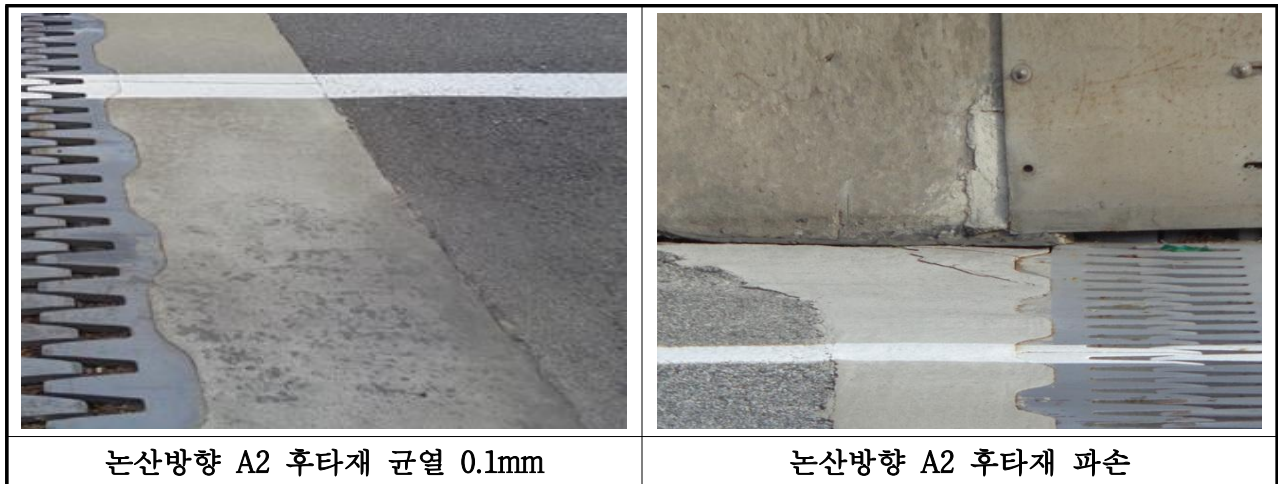
【사진 3.41】 신축이음장치 손상현황

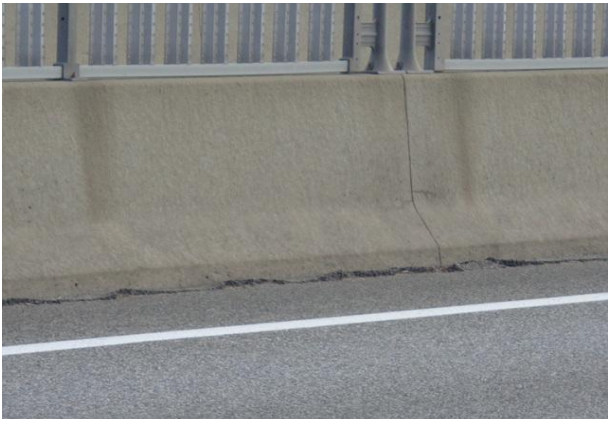
| 논산방향 S1 아스콘 파손 | 논산방향 S3 아스콘 균열 |

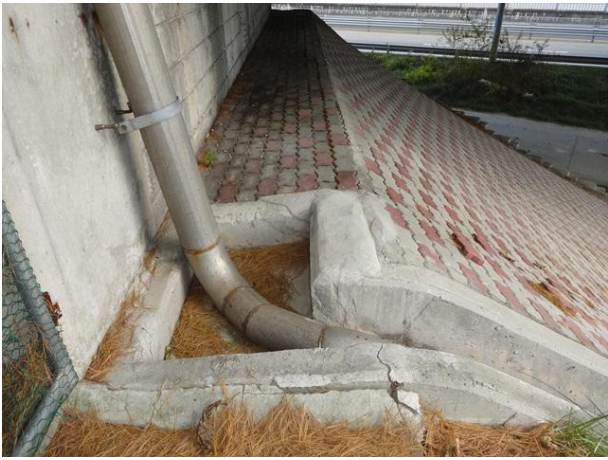
| 천안방향 S1 배수로 파손 | 논산방향 S1 고정고리 탈락 |

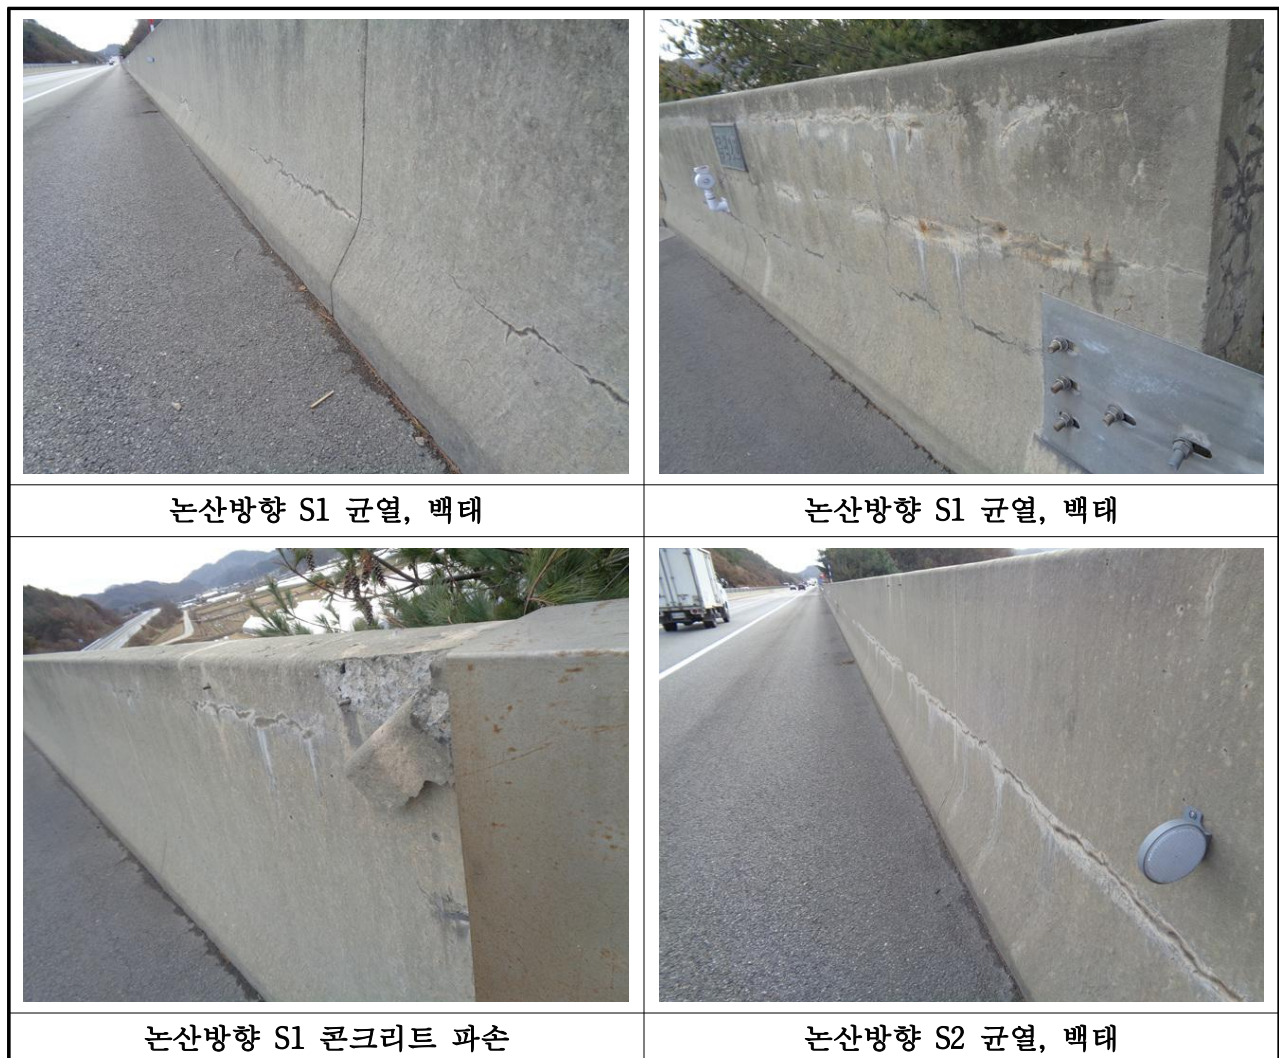
【사진 3.48】 난간 및 연석 손상현황

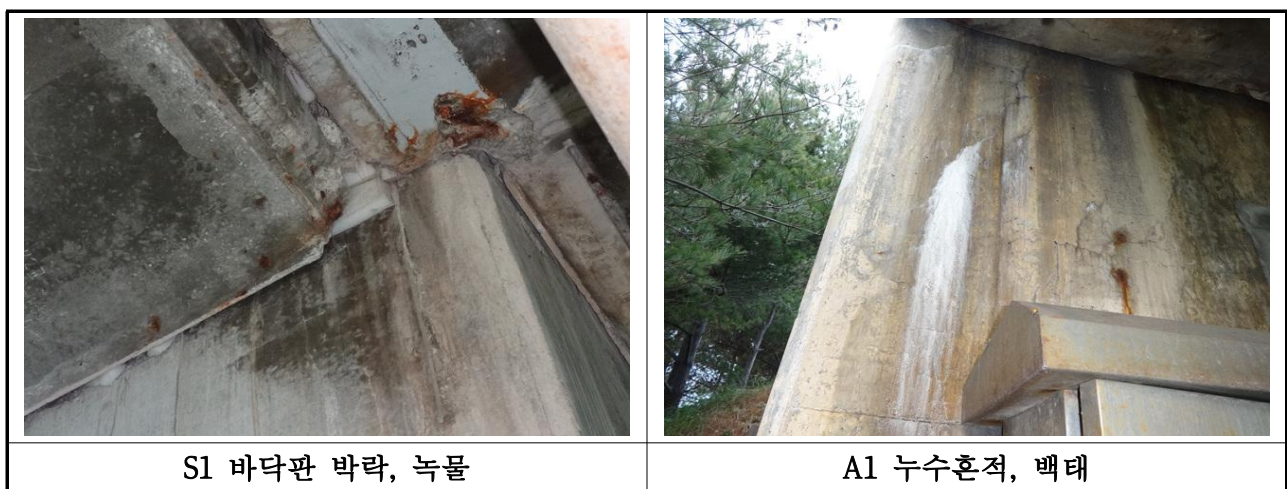
현재 신축이음장치의 열화 등으로 인하여 하부에 누수가 발생한 상태이다. 이로 인하여 거더 단부 및 교량받침의 부식 등과 같은 2차 손상이 유발된 것으로 조사되었다.

【사진 7.1】 신축이음 누수에 따른 손상 발생 현황
