# **교대 수평이동 원인 및 대책방안수립 기술검토용역 보고서 (1구역)**

**교대 수평이동 원인 및 대책방안 수립**

**기술검토용역 보고서 ( 1 구역 )**

과업대상 구간내 공용중 교대의 수평변위로 인한 보수·보강이 시행된 이력이 있는 대표 교량인 광정교에 대해서 과업을 수행하였다.

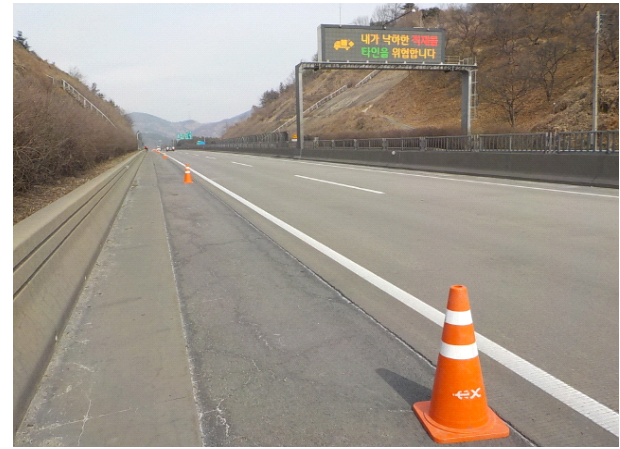
| <p>천안방향 종점측 접속포장 전경</p> | <p>천안방향 Sta. 10.0m - 포장균열</p> |

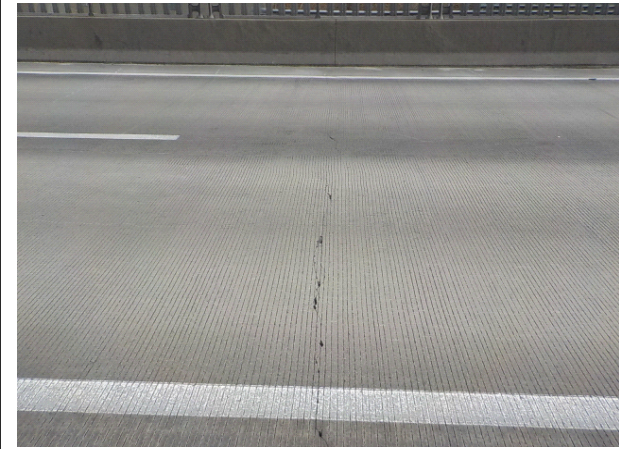
포장은 차로측만 콘크리트포장이 시공되었으며, 길어깨부는 아스콘 포장이 시공된 상태이다. 또한 시점측 논산방향 Sta. 15.0~45.0m 구간 및 종점측 천안방향 Sta. 0~20.0m 구간은 아스콘포장이 위치하고 있다. 외관조사 결과, 수축줄눈 주변 포장 파손 및 중분대 이격, 단차, 망상균열 등이 조사되었다. 조사된 손상은 차량통행에 의한 줄눈부 주변 단면취약부위의 파손 및 스폐링 현상, 건조수축 및 동결융해 등에 의한 손상이며, 길어깨부 아스콘포장의 단차는 차로측의 특이 손상이 없는 상태로서, 국부적인 길어깨부 포장하부의 지지력 부족 등에 따른 단차로 발생되며 접속슬래브의 영향은 없는 상태로 판단된다.

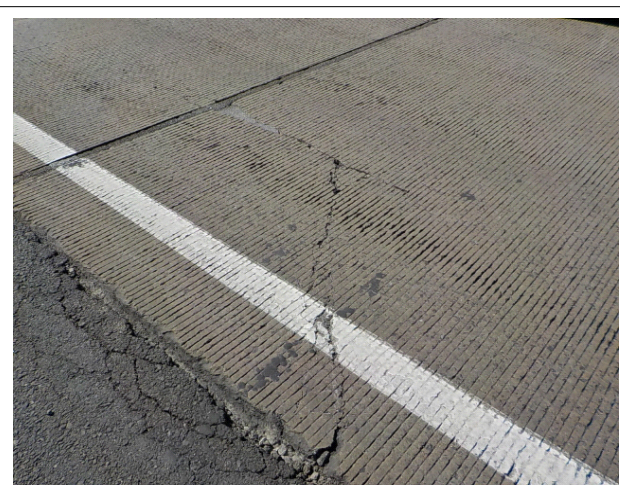
| <p>논산방향 Sta. 35.5m - 포장파손</p> | <p>논산방향 Sta. 10.0m - 포장 단차</p> |

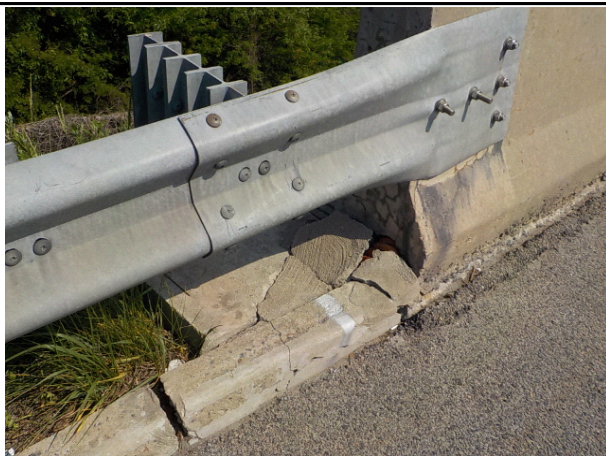
교대 A1 천안방향 접속부 경계석 파손

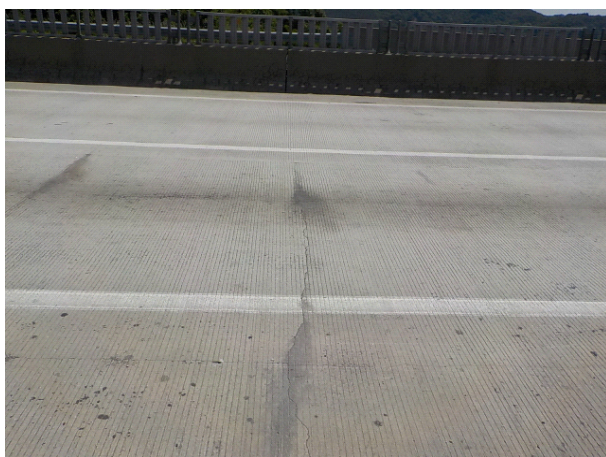
교대 A1 논산방향  
접속부 포장균열(날개벽 2m 이격)

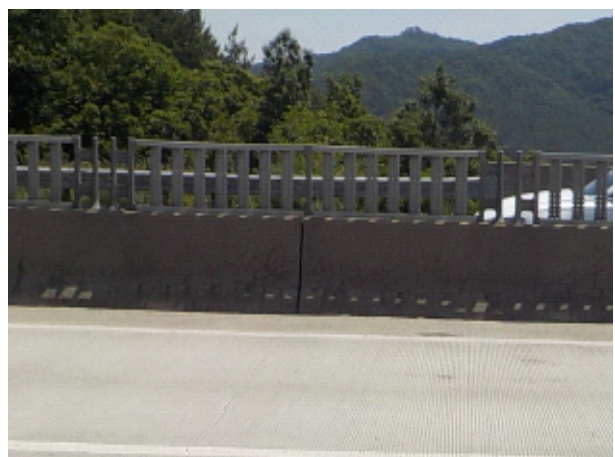
교대 A1 논산방향  
접속부 방호벽 이격(날개벽 2m 이격)

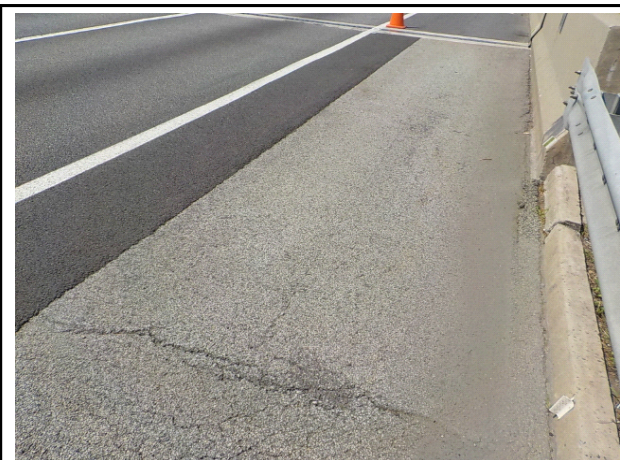
| 교대 A2 천안방향<br>접속부 포장균열(날개벽 2.5m 이격) | 교대 A2 천안방향 날개벽 난간볼트 변형 |

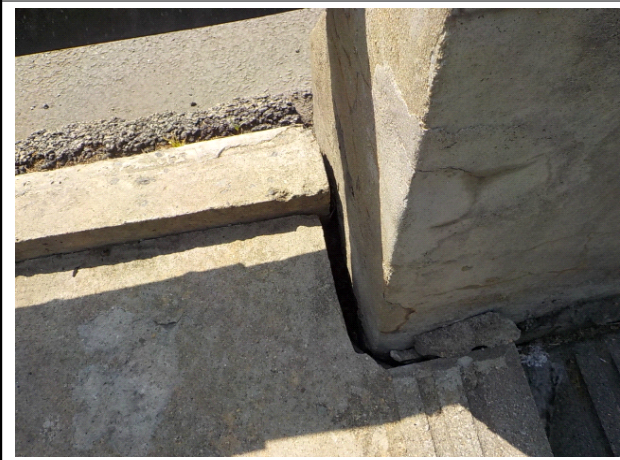
| 교대 A2 천안방향<br>날개벽, 방호벽 점검계단 접속부 이격 | 교대 A2 논산방향 날개벽 난간볼트 변형 |

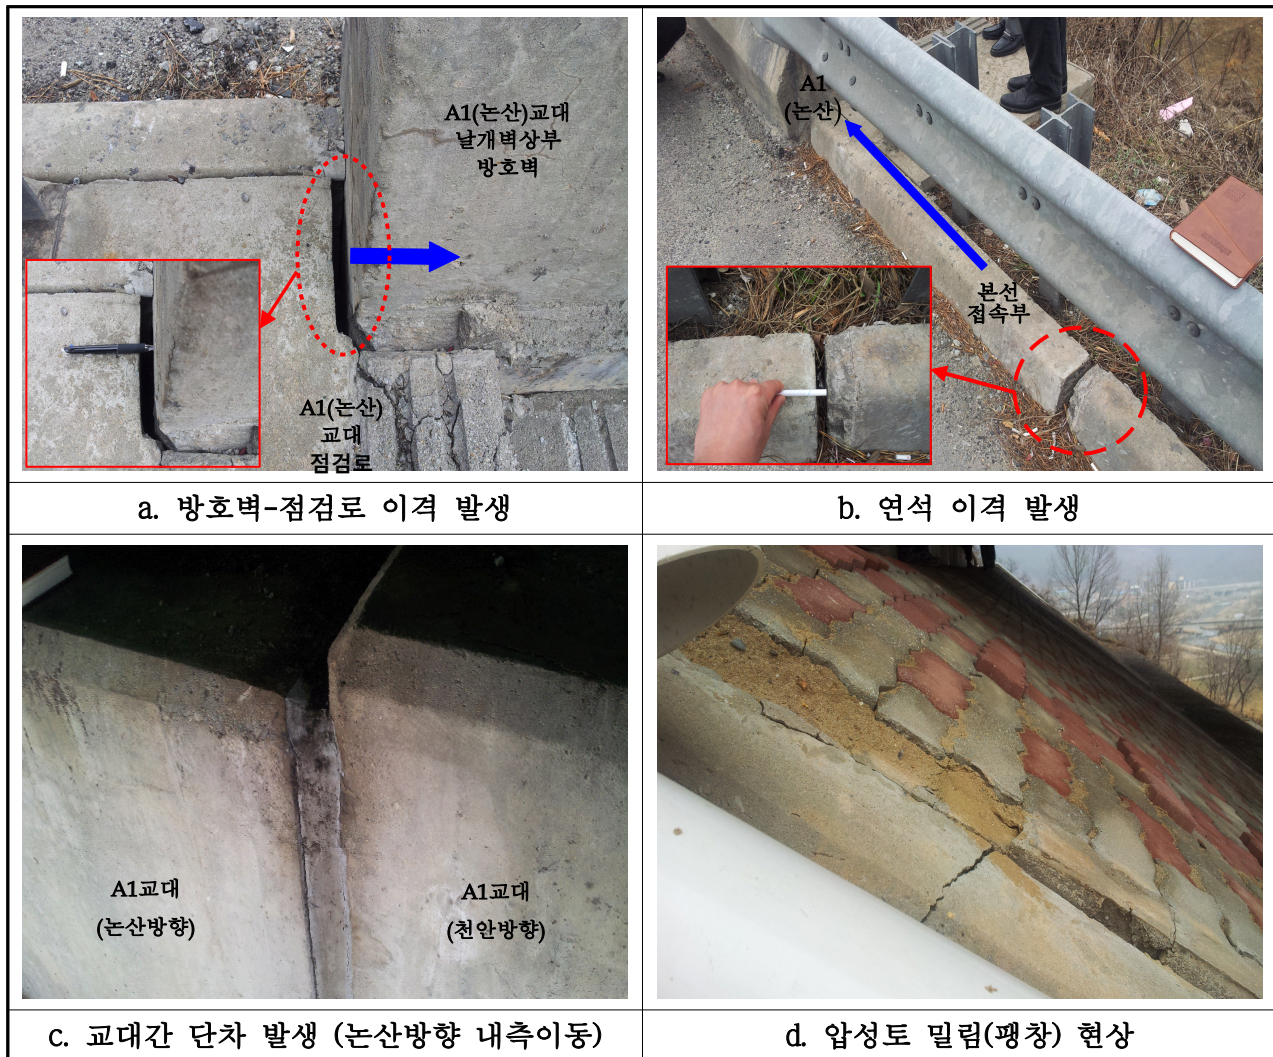
【사진 2.1】 교대 A1(논산방향) 손상발생 현황(2013진단)

2013년 진단 과업 기간 중, 교대에서 발생한 교대홍벽-슬래브 및 신축이음의 유간 부족 현상이 조사되었으며, 구조안전성 검토 및 현장조사, 측량 등을 통해 측방유동이 검토된 상태로서, 현재까지의 상태변화 및 교대 보강공사 결과 등에 대한 측방유동의 유무를 검토하였으며, 검토결과는 다음과 같다.

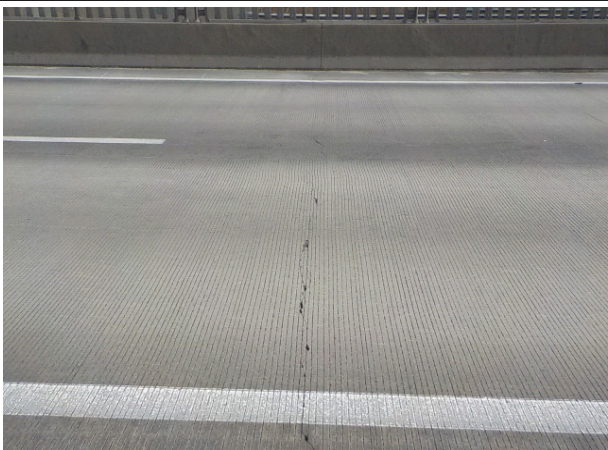
| 천안방향 종점측 접속포장 전경 | 천안방향 Sta. 10.0m - 포장균열 |

포장은 차로측만 콘크리트포장이 시공되었으며, 길어깨부는 아스콘 포장이 시공된 상태이다. 또한 시점측 논산방향 Sta. 15.0~45.0m 구간 및 종점측 천안방향 Sta. 0~20.0m 구간은 아스콘포장이 위치하고 있다. 외관조사 결과, 수축줄눈 주변 포장 파손 및 중분대 이격, 단차, 망상균열 등이 조사되었다. 조사된 손상은 차량통행에 의한 줄눈부 주변 단면취약부위의 파손 및 스폐링 현상, 건조수축 및 동결융해 등에 의한 손상이며, 길어깨부 아스콘포장의 단차는 차로측의 특이 손상이 없는 상태로서, 국부적인 길어깨부 포장하부의 지지력 부족 등에 따른 단차로 발생되며 접속슬래브의 영향은 없는 상태로 판단된다.

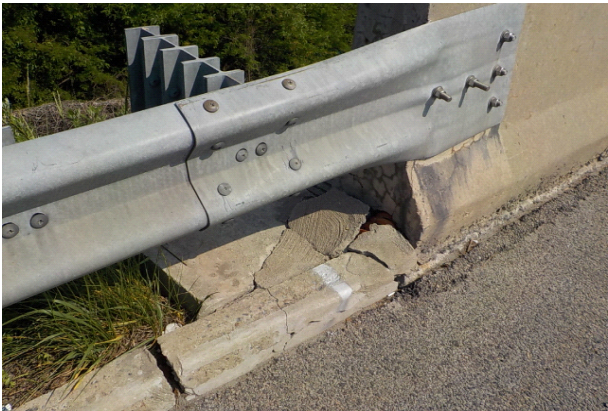
| 교대 A1 천안방향 접속부 경계석 파손 | 교대 A1 천안방향 날개벽 난간볼트 변형 |

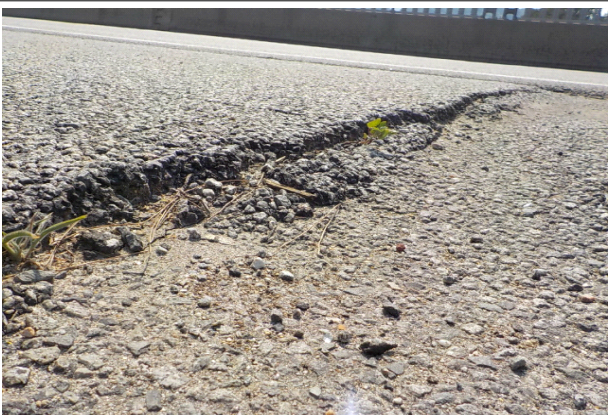
| 교대 A1 천안방향<br>접속부 포장단차(날개벽 2m 이격) | 교대 A1 논산방향 날개벽 난간볼트 변형 |

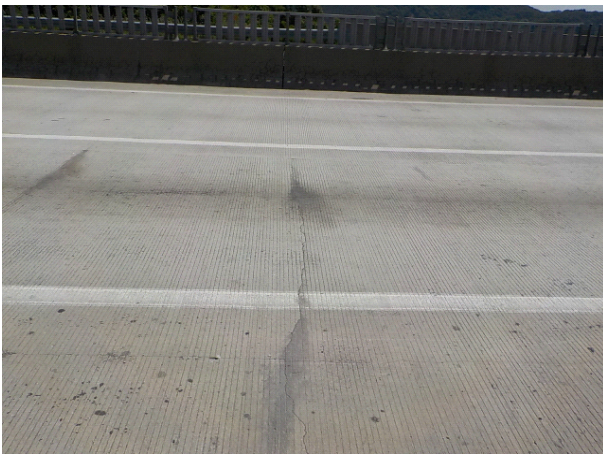
| 교대 A1 논산방향<br>접속부 포장균열(날개벽 2m 이격) | 교대 A1 논산방향<br>접속부 방호벽 이격(날개벽 2m 이격) |

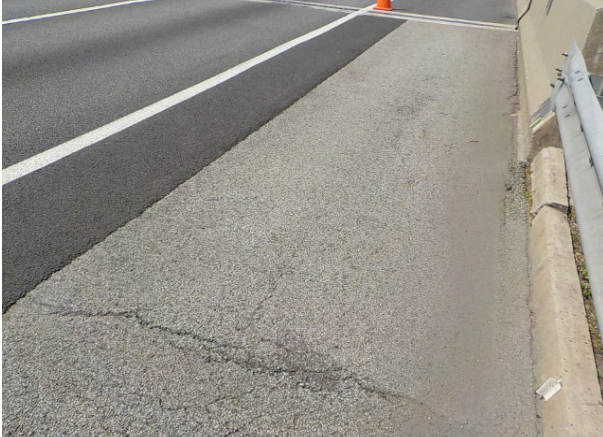
| 교대 A2 천안방향<br>접속부 포장균열(날개벽 2.5m 이격) | 교대 A2 천안방향 날개벽 난간볼트 변형 |

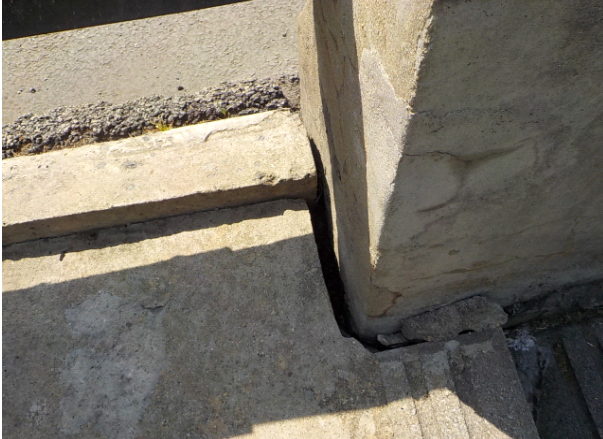
| 교대 A2 천안방향<br>날개벽, 방호벽 점검계단 접속부 이격 | 교대 A2 논산방향 날개벽 난간볼트 변형 |

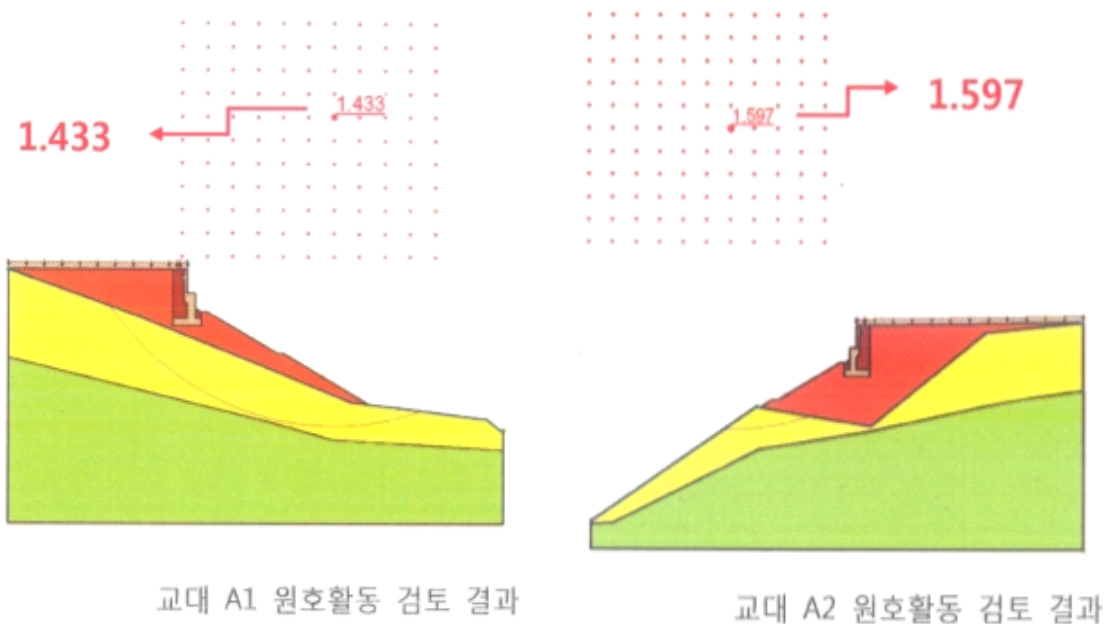
【그림 3.16】 원호활동 검토결과....N.G

원호 활동 검토결과, A2 교대의 안전율( $F_s=1.597$ )이 기준안전율( $F_s=1.5$ )을 만족하는 것으로 나타났다. 반면 A1 교대의 안전율( $F_s=1.433$ )이 기준안전율( $F_s=1.5$ )을 만족하지 못하여, 원설계에서도 이미 측방유동의 위험이 존재하는 것으로 나타났다.

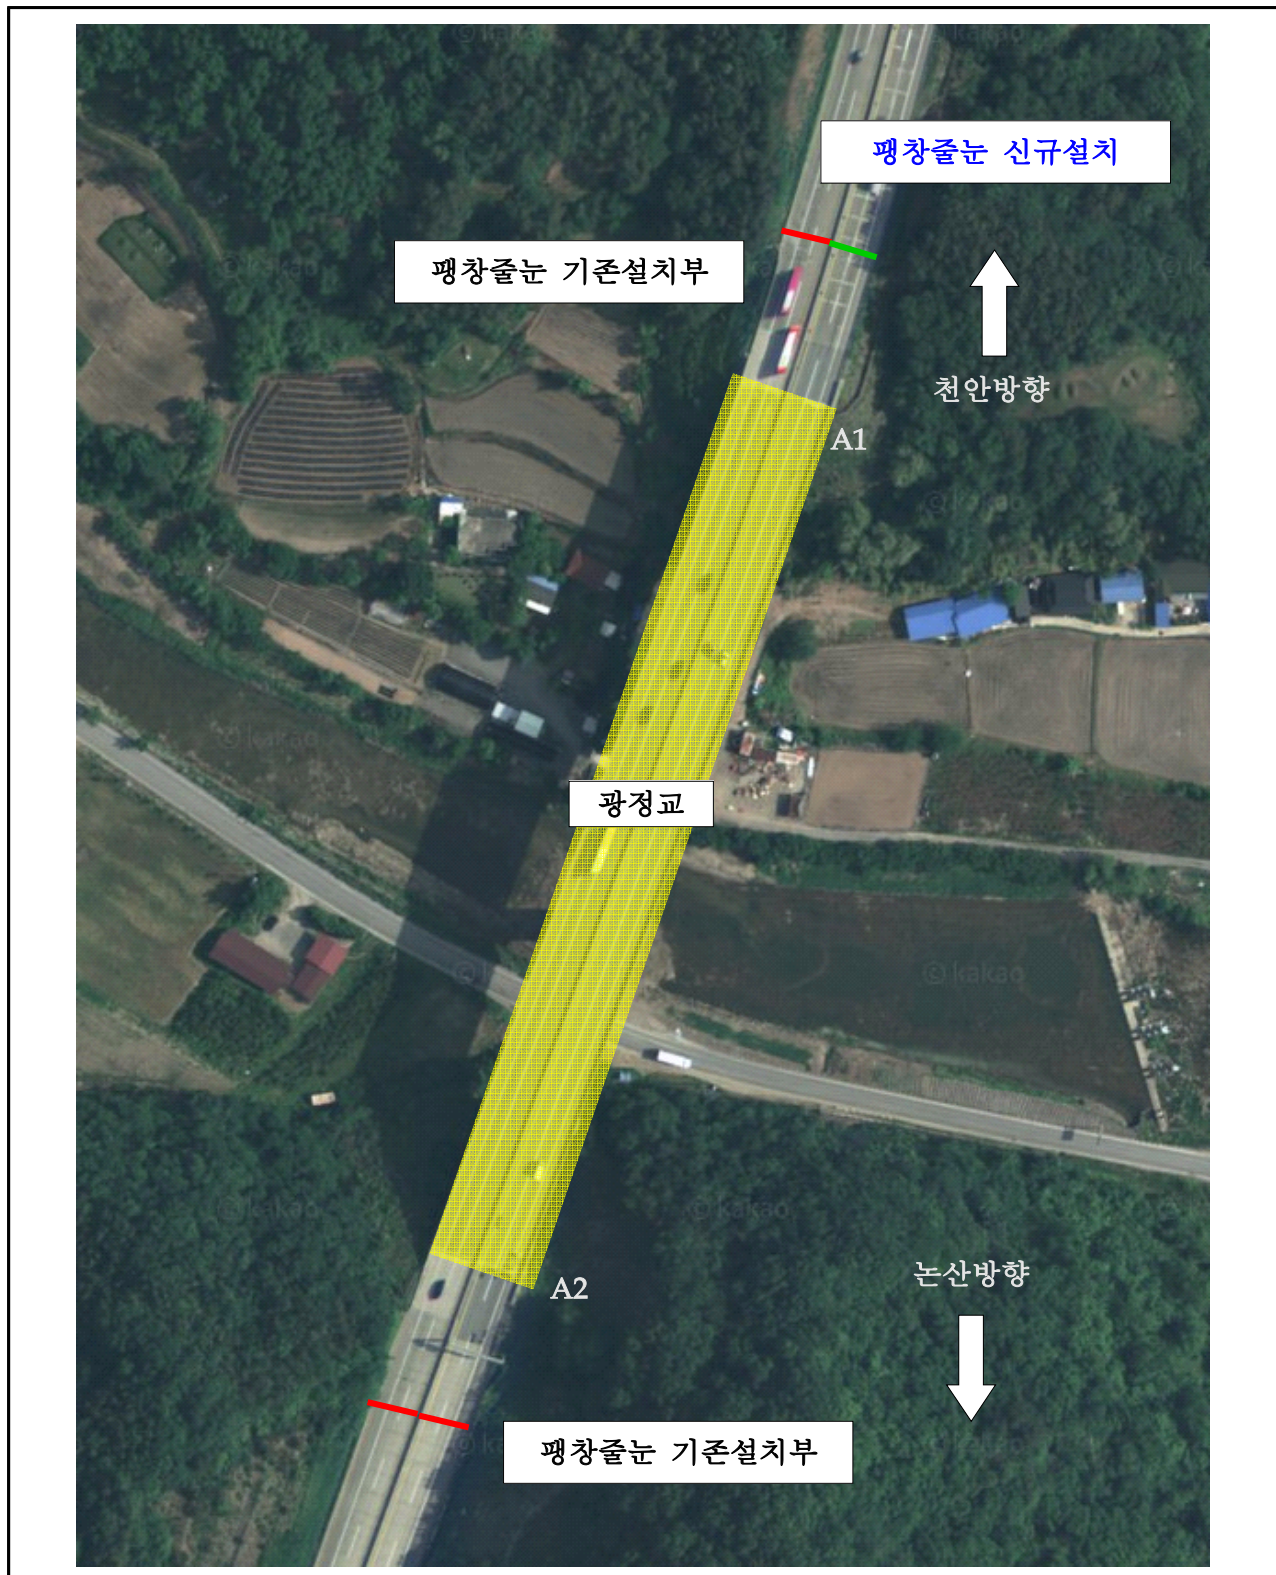
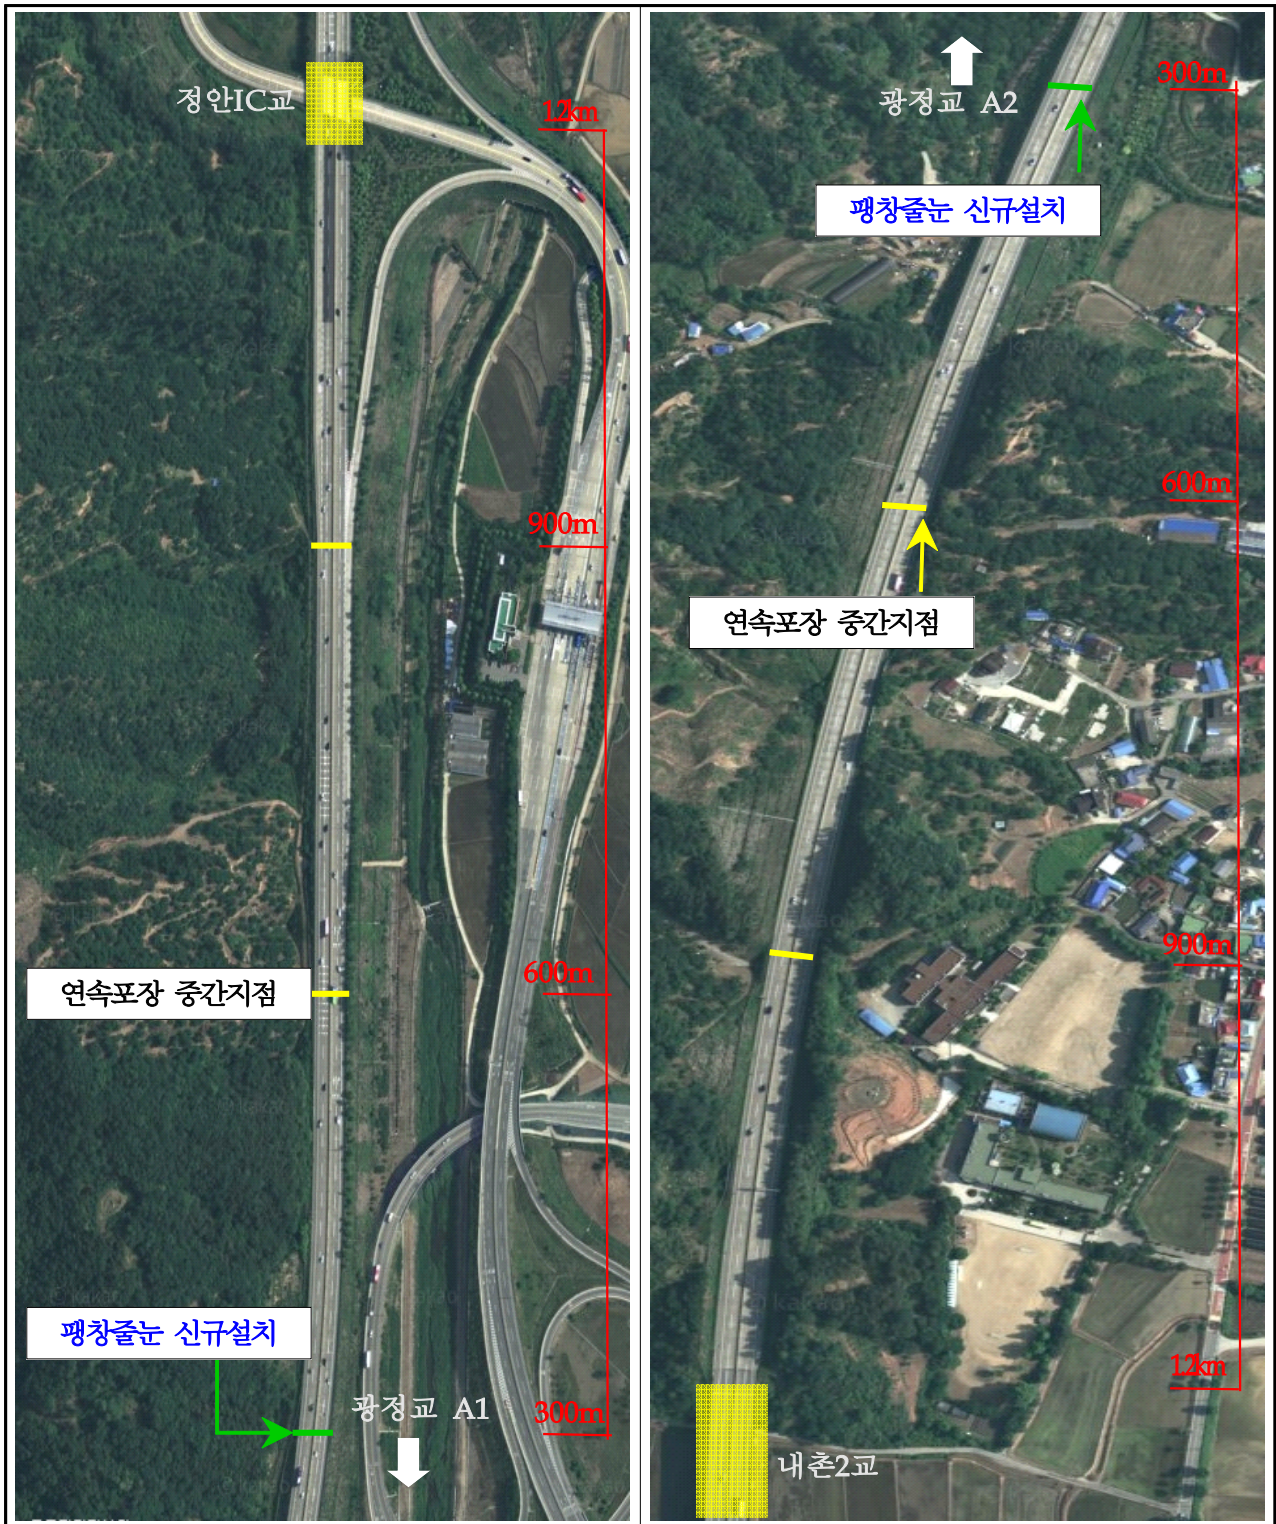
조사기간 내 온도변화에 따른 접속포장부 신축거동량은 교량 교대부 변위를 일으킬만한 수치는 아니며, 또한 접속부에 설치된 팽창줄눈의 효과로 교량에 미치는 영향은 더욱 적을 것으로 판단된다. 광정교의 접속부 연속 콘크리트 포장의 거리가 A1~정안IC교, A2~내촌2교 양방향 모두 약 1,2km이며 해당구간의 팽창량을 추론하기는 어려우나 기존의 팽창줄눈 설치 및 재설치의 경험적인 방법에 의해 천안방향 A1 접속부에 인접하여 폭 60~100mm의 팽창줄눈을 신규 설치하고, 추가로 연속포장의 중앙지점(+600m, 포장팽창 중심점 추정)과의 중간(+300m)에 양방향 시,중점의 4개소를 신규 설치하는 것을 건의하는 바이다.

기존 설치된 팽창줄눈은(논산방향 A1, A2, 천안방향 A2) 2017. 5. 29, 5. 30, 5. 31일 설치된 상태로서 폭은 100mm 규격이다. 2014년 초기 설치 이후 최대 2차례 재설치된 이력이 검토되었다.
